**TRINCAS NAS EDIFICAÇÕES:  
UMA REVISÃO PRÁTICA BASEADA NO PROCESSO DE CAUSA X EFEITO**

Monografia apresentada ao Curso de Especialização em Construção Civil  
da Escola de Engenharia UFMG

Ênfase: Patologia das construções  
Orientador: Prof. Abdias Magalhães Gomes

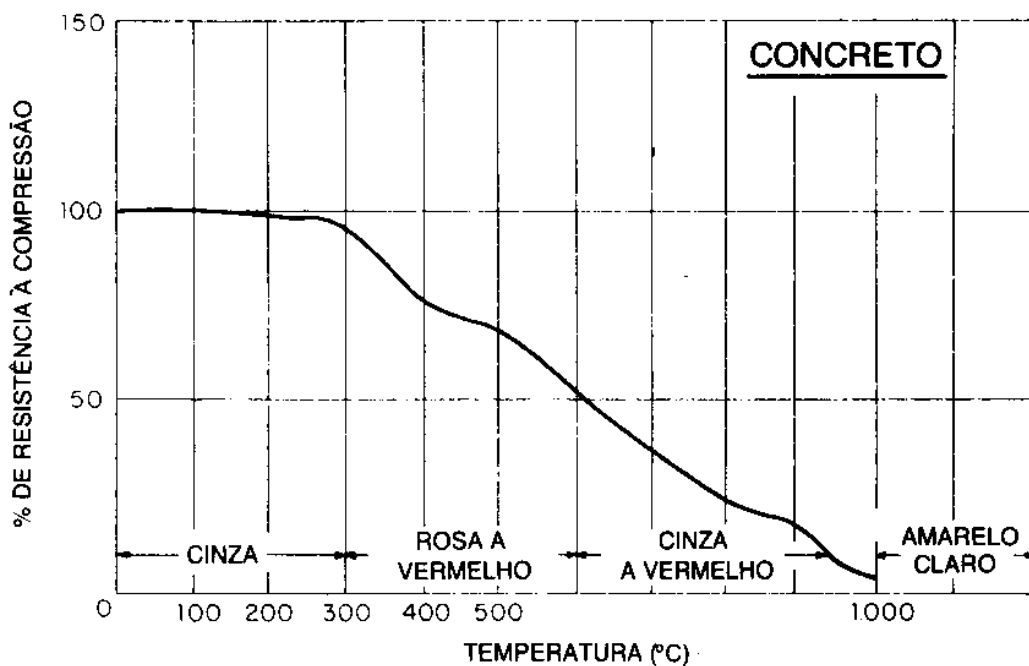
resistência. De 300°C a 400°C produz-se a perda de água de gel do cimento, ocorrendo uma sensível diminuição das resistências e aparecendo as primeiras fissuras superficiais no concreto. Aos 400°C, uma parte do hidróxido de cálcio procedente da hidratação dos silicatos se transforma em cal viva. Até os 600°C, os agregados que não têm todos os mesmos coeficientes de dilatação térmica, se expandem com diferentes intensidades, provocando tensões internas que começam a desagregar o concreto. (AGUIAR, 2013)

**Figura 2.2.5.3 Influência da temperatura sobre a resistência do concreto.**

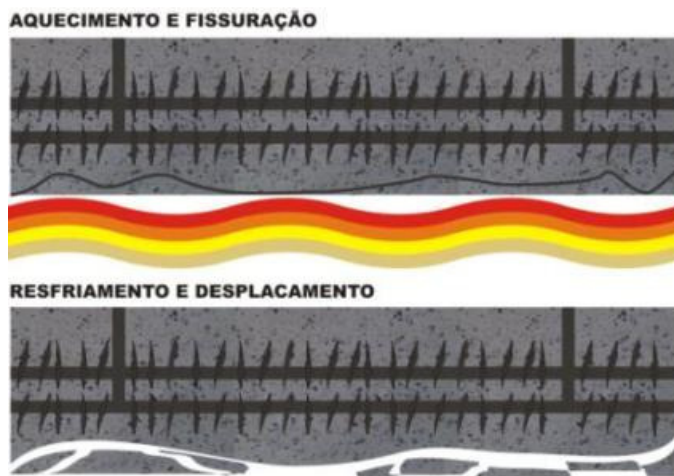
Caso o comprimento do trecho sem aderência seja pequeno, não irão ocorrer perdas significativas na peça, pois o conjunto estrutural continua a se comportar como se estivesse sem danos, ou seja, como peça subarmada. Se este comprimento for de uma extensão significativa, a peça pode sofrer a ruptura, mesmo com as armaduras ainda se comportando dentro do regime elástico. Na ocorrência de um momento resistente menor, e a peça se comportará como se estivesse superarmada.

**Figura 2.2.5.4 Perda de aderência entre o concreto e a armadura**

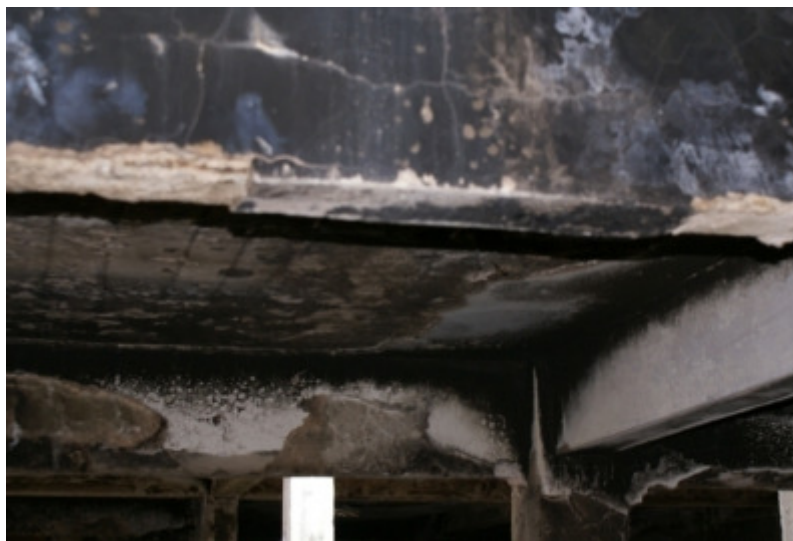
**Figura 2.2.5.5 Estado de uma estrutura agredida pelo fogo**

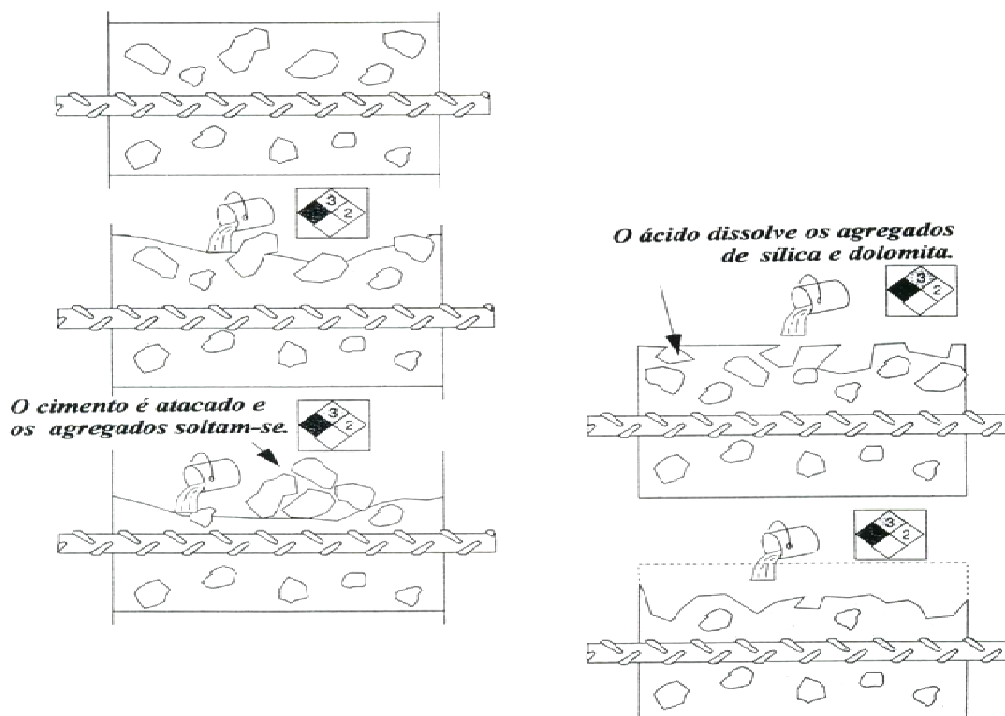
**Figura 2.2.6.1 O efeito do ataque dos ácidos no concreto.**

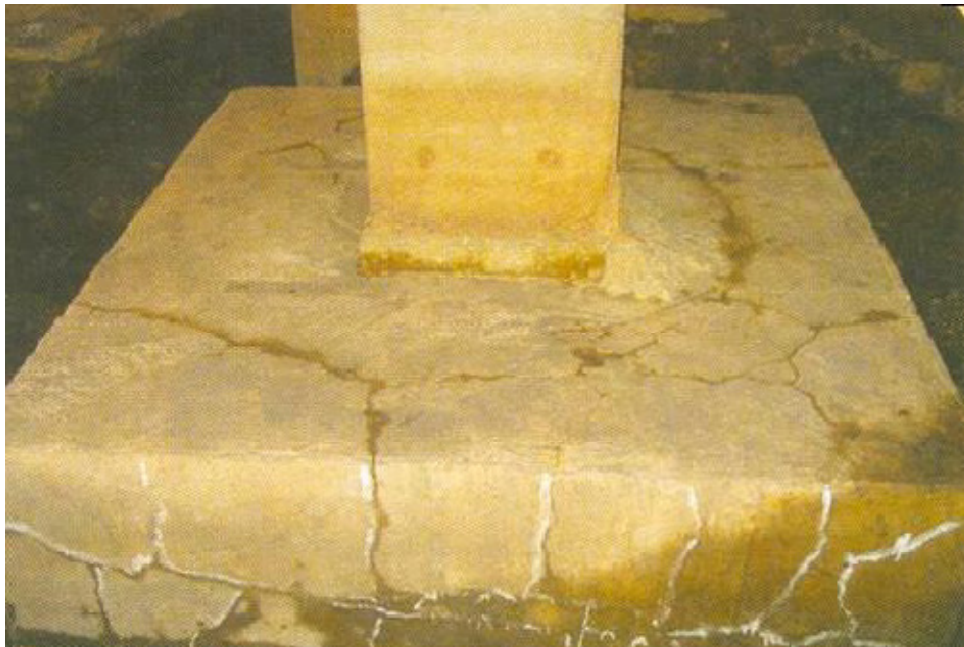
**Figura 2.2.6.3 Mapeamento de fissuras em blocos de fundação devido à reação álcali-agregado.**

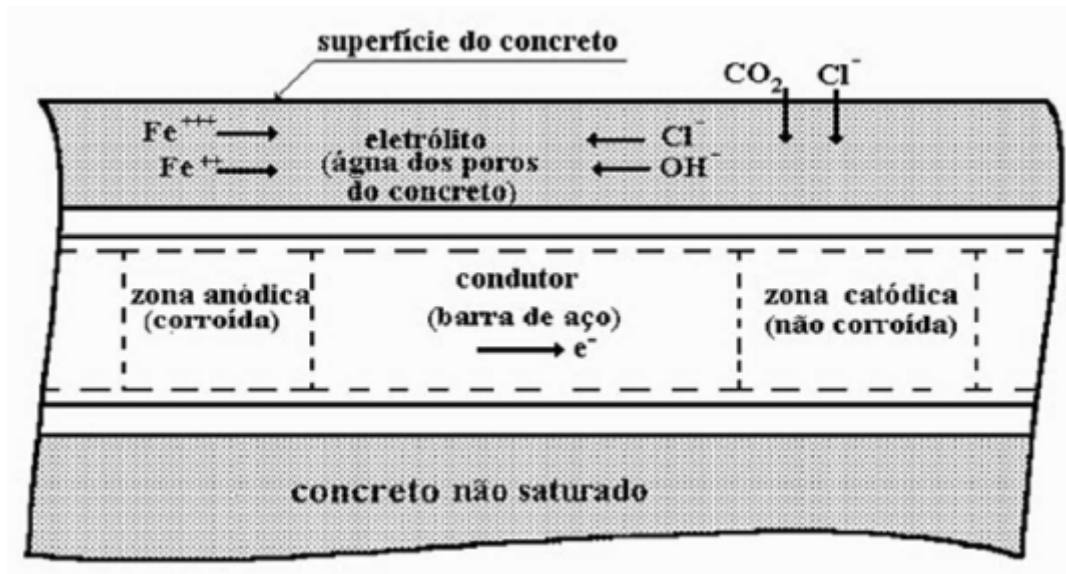
Figura 2.2.7.2 Célula de corrosão no concreto armado.

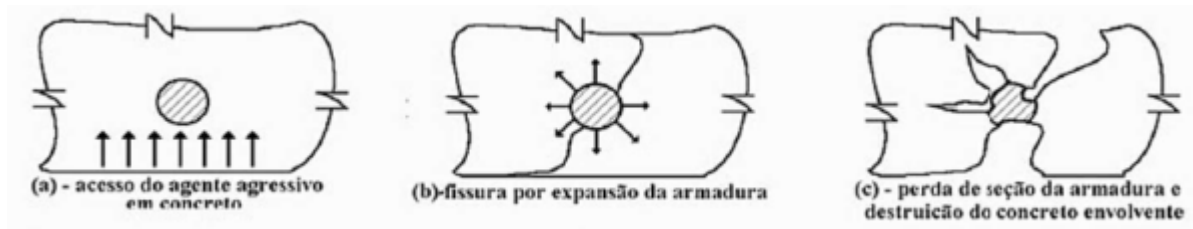
Em decorrência de reações eletroquímicas no concreto, as deteriorações que se evidenciam são a perda do pH do concreto, perda da passividade do aço, acesso livre aos agentes agressivos ao concreto, corrosão com perda de seção, troca de presença de aço resistente por ferrugem, perda de aderência do concreto com a armadura, fissuração, e por fim o deslocamento do concreto.

Figura 2.2.7.3 Fases da instalação do processo de corrosão em uma barra de armadura

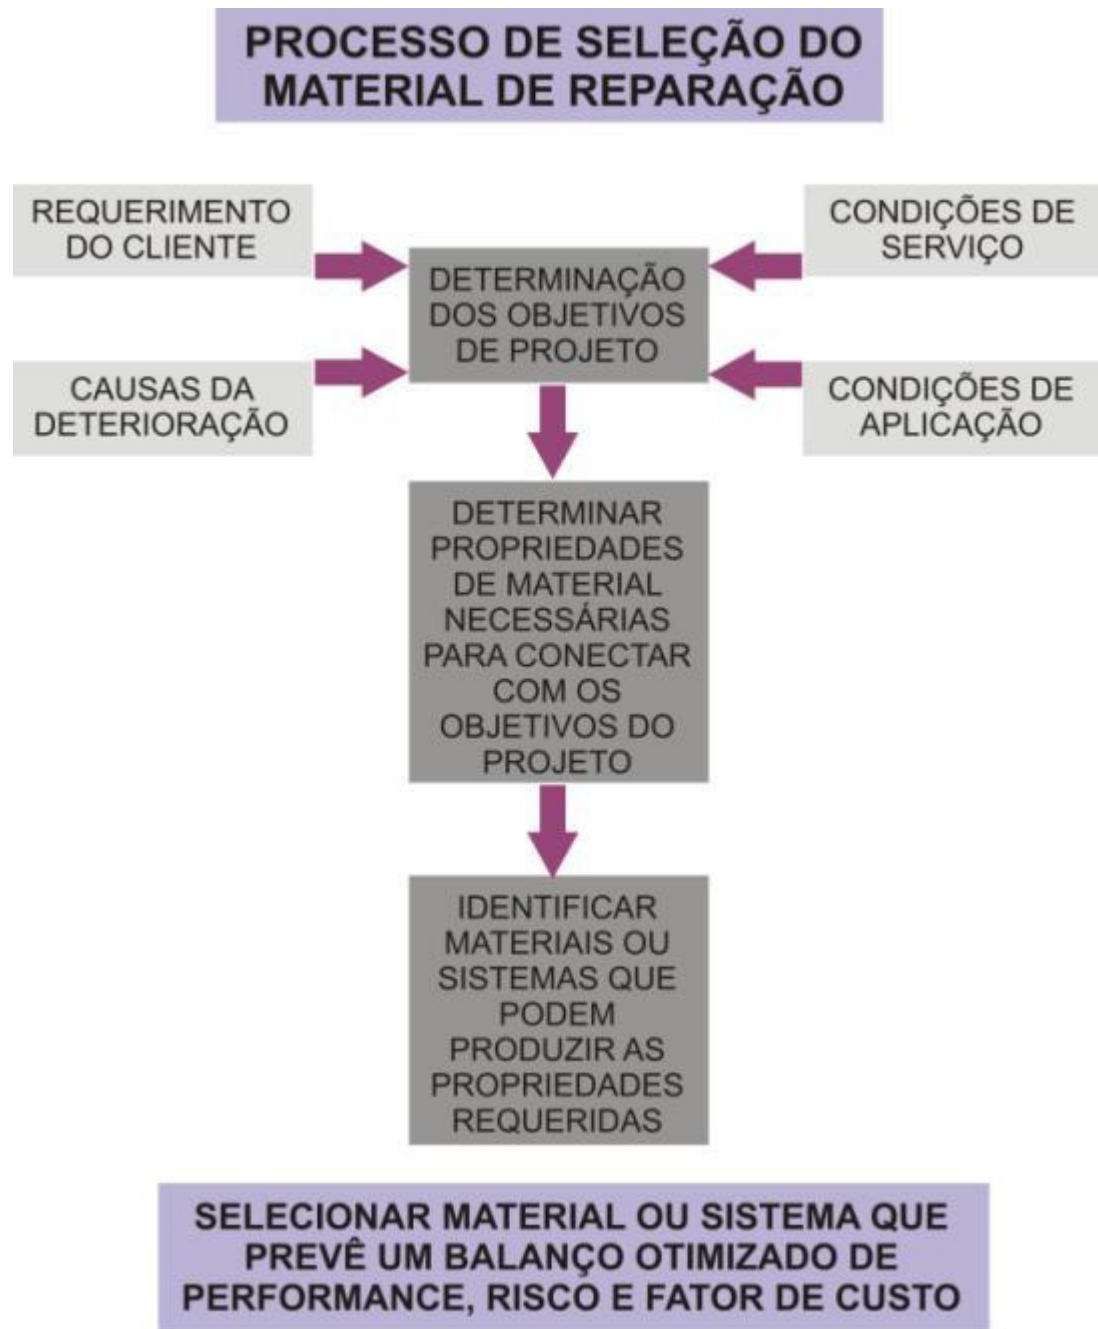
Uma vez estabelecidas as necessidades, deve ser desenvolvida uma lista de propriedades necessárias ao projeto, como acrescer a resistência do material. Logo após deve ser listado em ordem de importância. Somente desta forma será possível escolher o material e o procedimento necessário para realizar a recuperação da estrutura.

**Figura 4.1.1 Esquematização para a seleção de material e sistema**

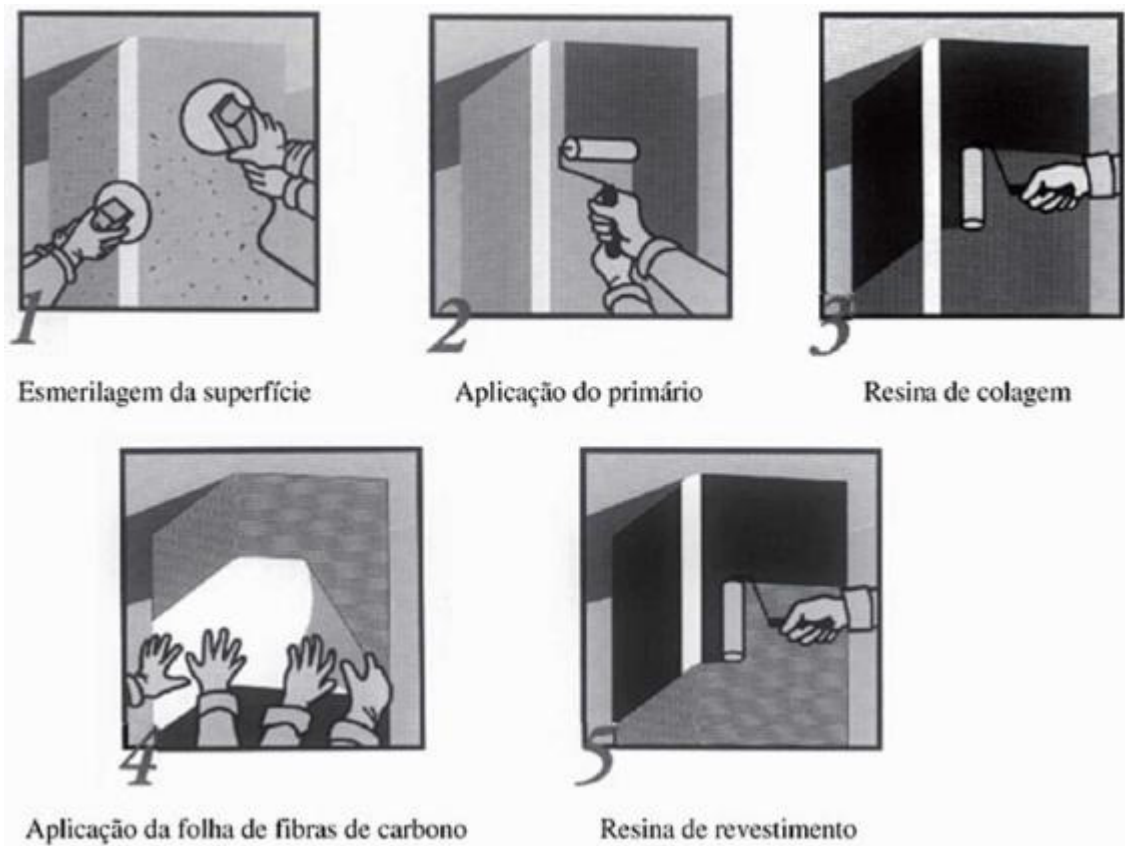
A fixação das folhas na estrutura a ser reforçada, segundo SOUZA E RIPPER (2009), deve ser feita em duas etapas. Primeiramente, a superfície precisa ser trabalhada com o processo de esmerilhagem. Neste caso, não necessita fazer o apicoamento, somente a limpeza das impurezas da superfície e a remoção da fina camada externa do concreto. Segue a aplicação de uma argamassa epoxídica, que irá reparar qualquer imperfeição da superfície. Com a cura da argamassa, é aplicado um primer para garantir a aderência das folhas de carbono com o plano. Uma hora após a aplicação do primer, a folha, já cortada do tamanho exato necessário, deve ser fixada com uma resina de colagem. Logo após é feita a aplicação final da resina de recobrimento das fibras com um rolo compressor. As outras camadas seguem a primeira sucessivamente. Caso a aplicação no mesmo instante não seja possível é permitido a aplicação das outras camadas em até uma semana, desde que seja aplicada uma camada final de resina de revestimento sobre todas as partes.

**Figura 4.1.3.1 Sistema de aplicação de folhas flexíveis (CFRP).**

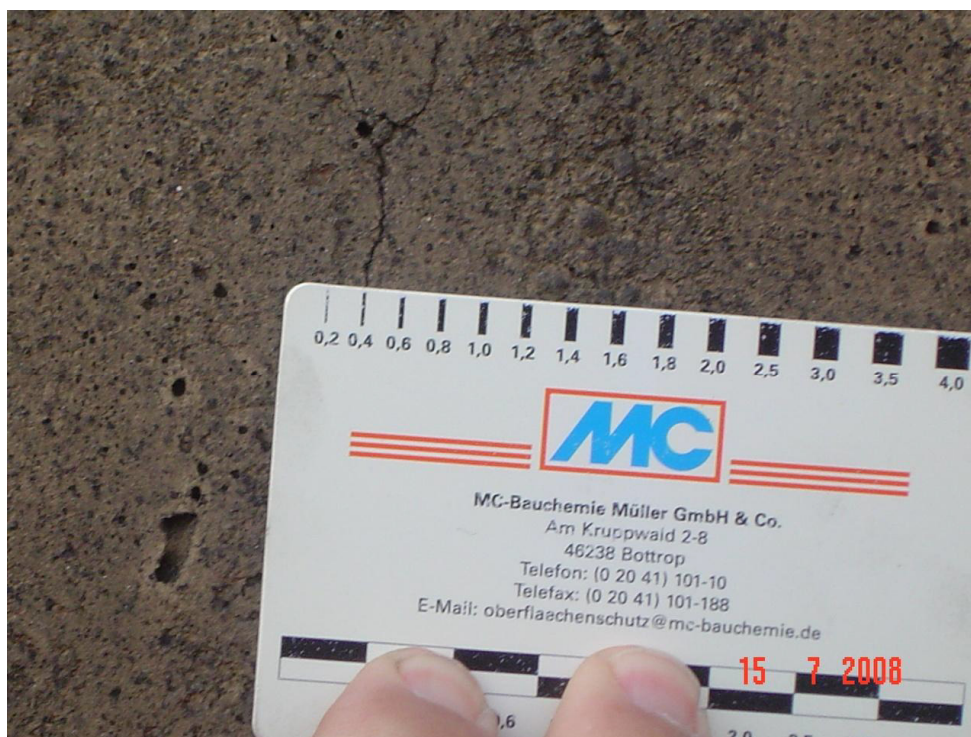
As fissuras precisam ser analisadas sendo passivas ou ativas, ou seja, se sofrem movimentações e atividades. As juntas ativas serão tratadas como juntas de movimentação, conforme iremos observar no item 4.2.1. As juntas passivas receberão um tratamento de selagem rígida, se forem constatados que foram formadas devido à corrosão, conforme o item 4.2.2. Para realizar a medida da abertura das fissuras existem os fissurômetros, ou medidores de fissuras.

**Figura 4.2.1 Fissurômetro**

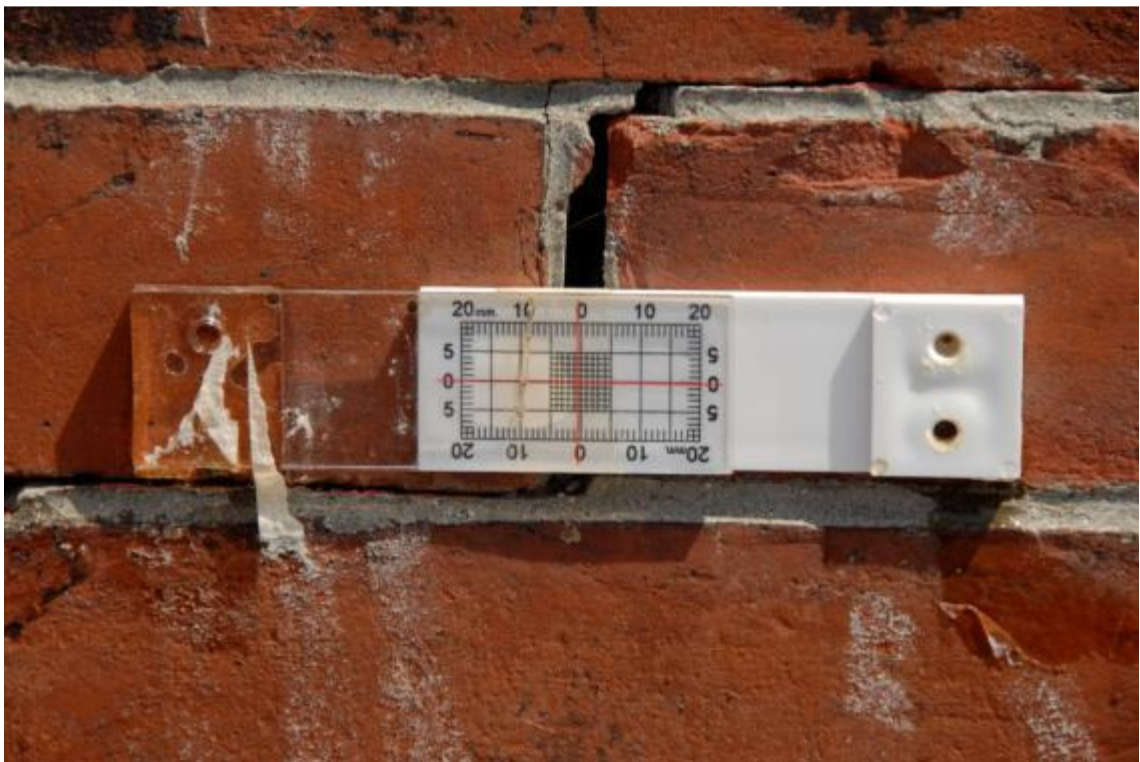
**Figura 4.2.2 Extensômetro mecânico fixado em um muro de contenção**

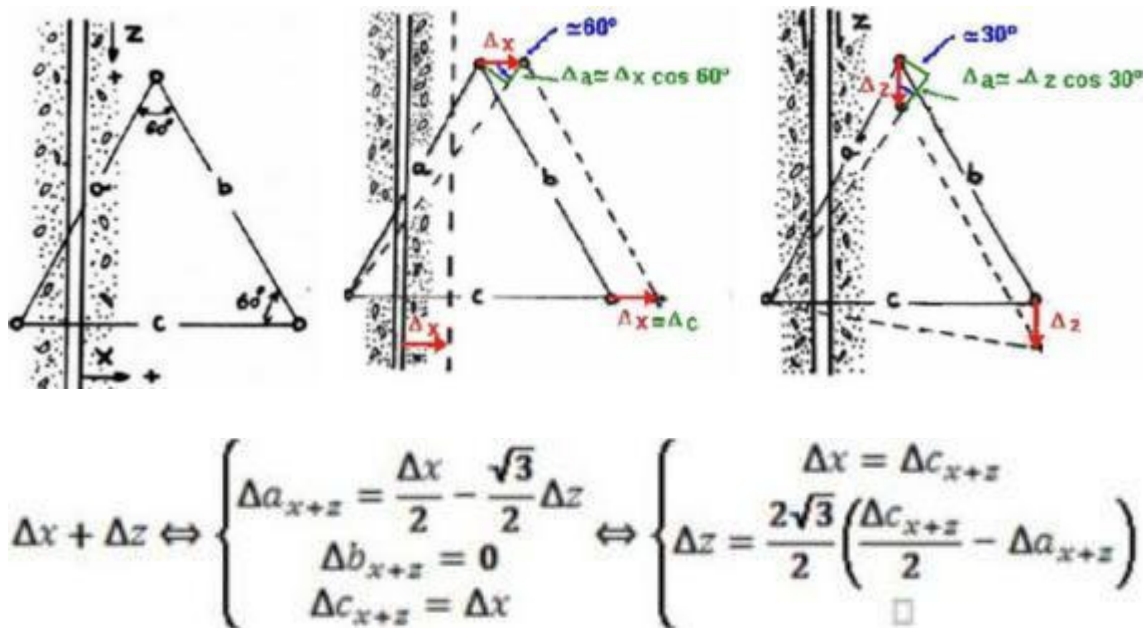
Outro aparelho que também caracteriza uma trinca como ativa ou passiva, é o alongômetro, que mede a deformação de 3 pequenas barras de aço que são fixadas eqüidistantes em uma estrutura.

Figura 4.2.3 Cálculo da deformação através da análise da movimentação das barras de aço

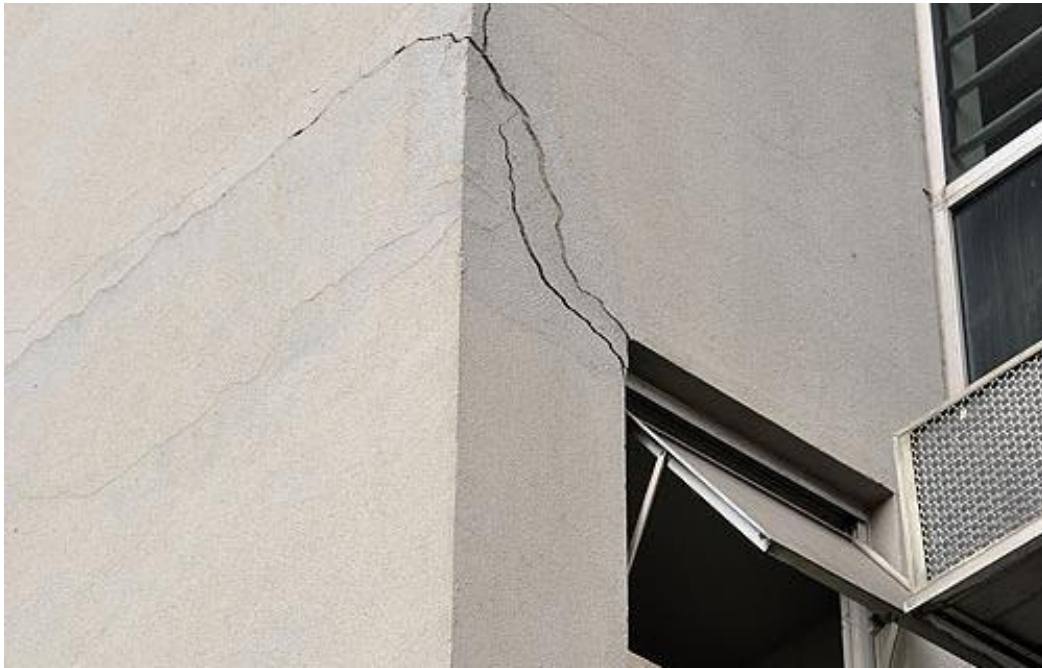
**Figura 4.2.1.1 Trincas que se formaram por falta de junta de movimentação**

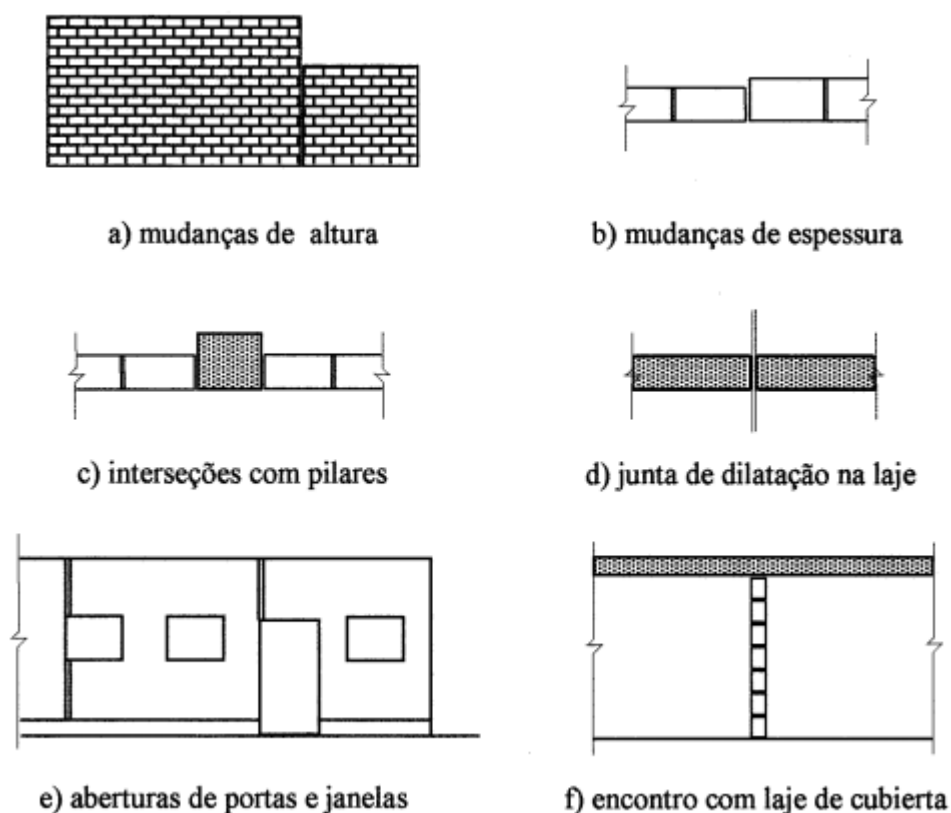
**Figura 4.2.1.2 Localização das juntas de movimentação**

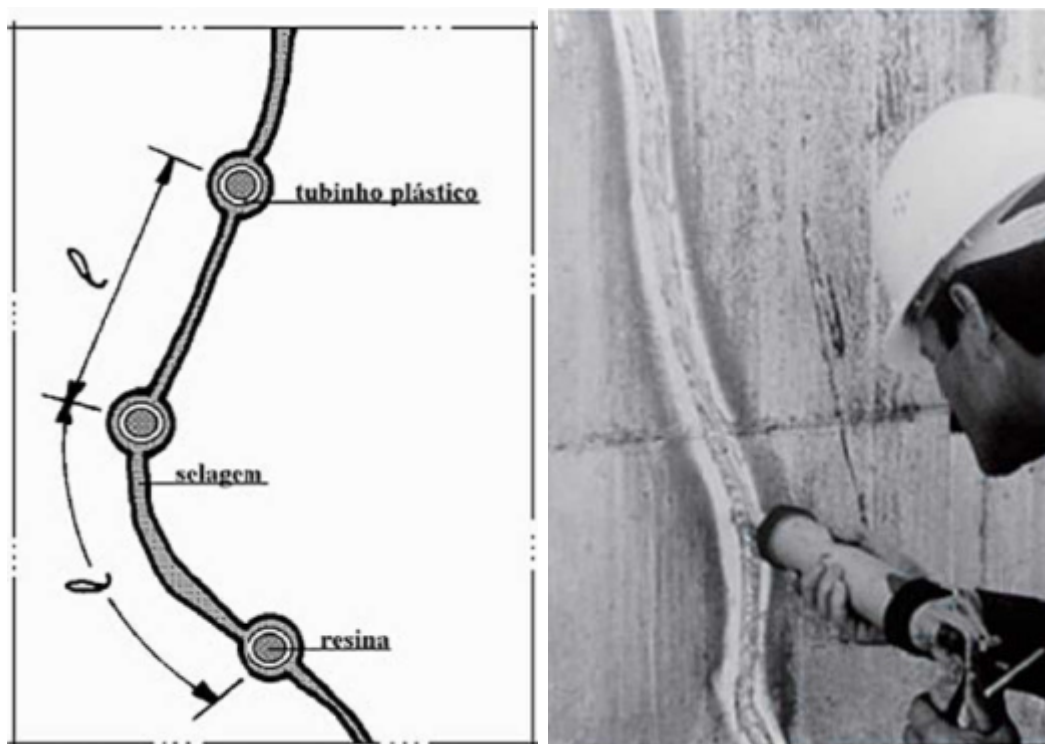
Figura 4.2.2.1 Procedimento de Injeção na fissura

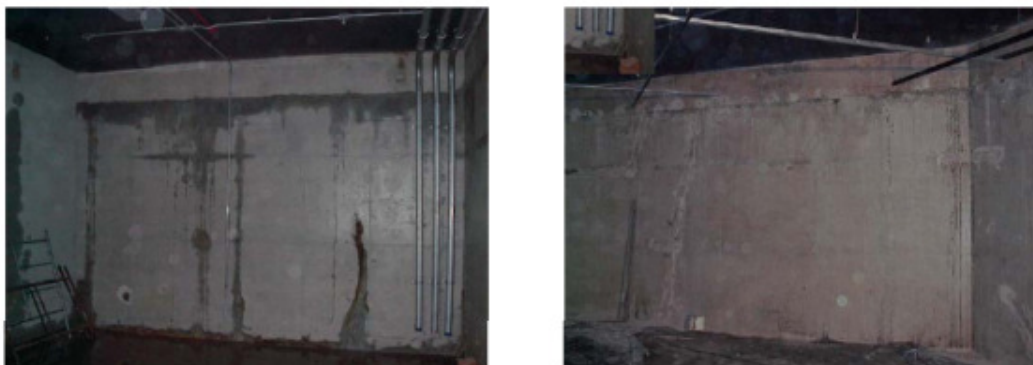
**Figura 4.2.2.4 Antes e Depois da Recuperação das fissuras**

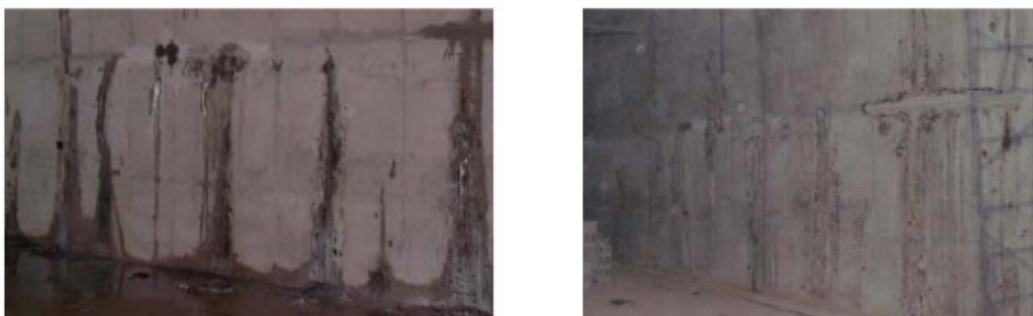
**Figura 4.2.2.5 Detalhe de Antes e Depois da Recuperação das fissuras**
