Monografia

"DETERIORAÇÃO DAS ESTRUTURAS DE CONCRETO ARMADO – ESTUDO DE CASO"

Monografia apresentada ao Curso de Especialização em Construção Civil
da Escola de Engenharia da UFMG

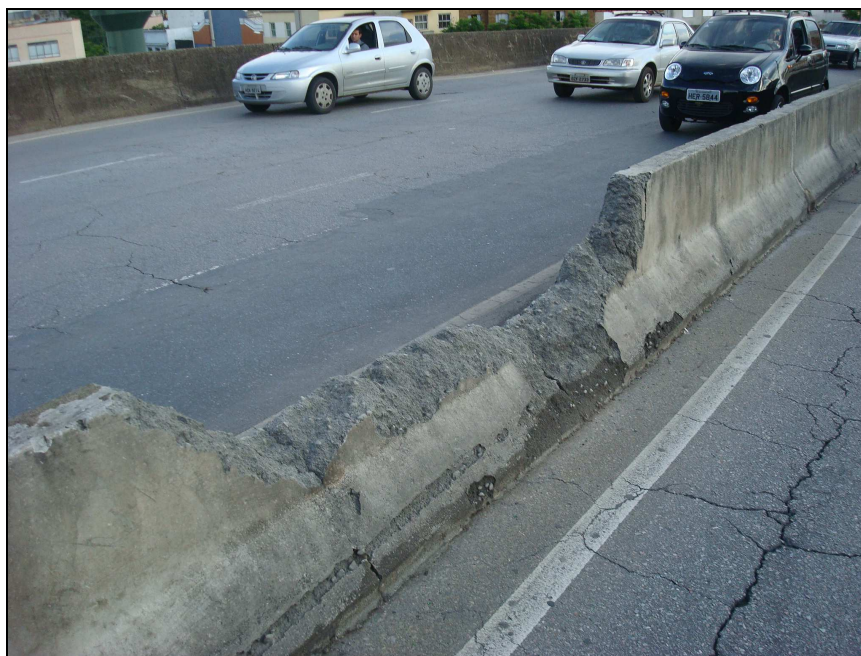
Figura 2.2: Guarda-rodas rompido por batida de veículos em viaduto de Belo Horizonte (MG).

As estruturas usualmente afetadas são: guarda-corpos, guarda-rodas de viadutos (Figura 2.2), pilares de garagem (Figura 2.3), fundações, etc. Dentre os principais sintomas, citam-se a fissuração e o lascamento do concreto (ANDRADE, 2005).

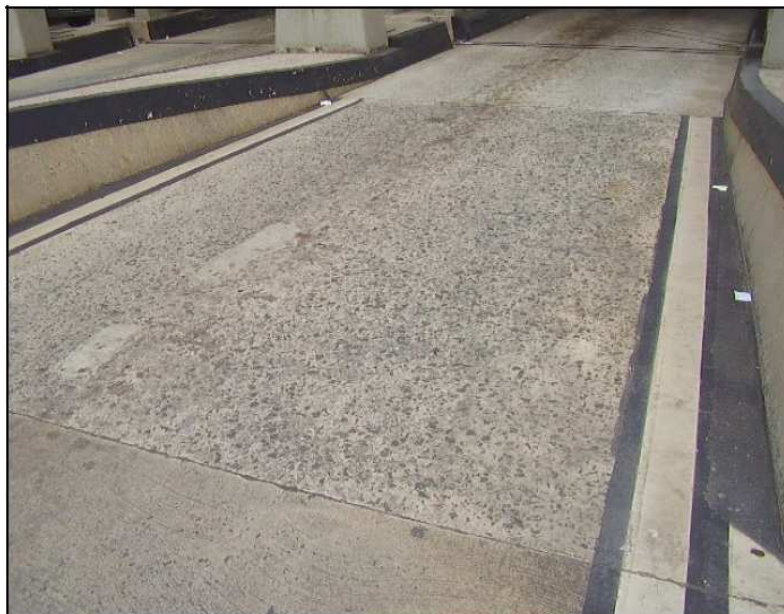
Figura 2.5: Desgaste superficial por abrasão em pavimento de concreto. Fonte: AGUIAR (2006).

As estruturas usualmente sujeitas ao desgaste por abrasão são: pisos industriais, pavimentos rodoviários e de estacionamento (Figuras 2.5 e 2.6), pontes, calçadas, etc. O sintoma característico, por sua vez, é o desgaste superficial propriamente dito.

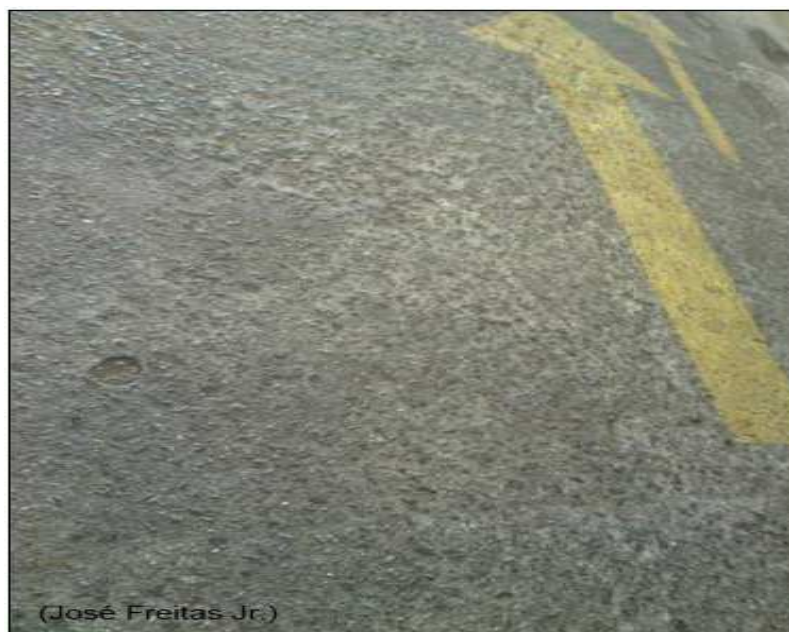
Figura 2.6: Desgaste por abrasão em pavimento de estacionamento de supermercado. Fonte: http://www.dcc.ufpr.br/wiki/images/0/01/TC031_Durabilidade.pdf (acesso em 30/12/2011).

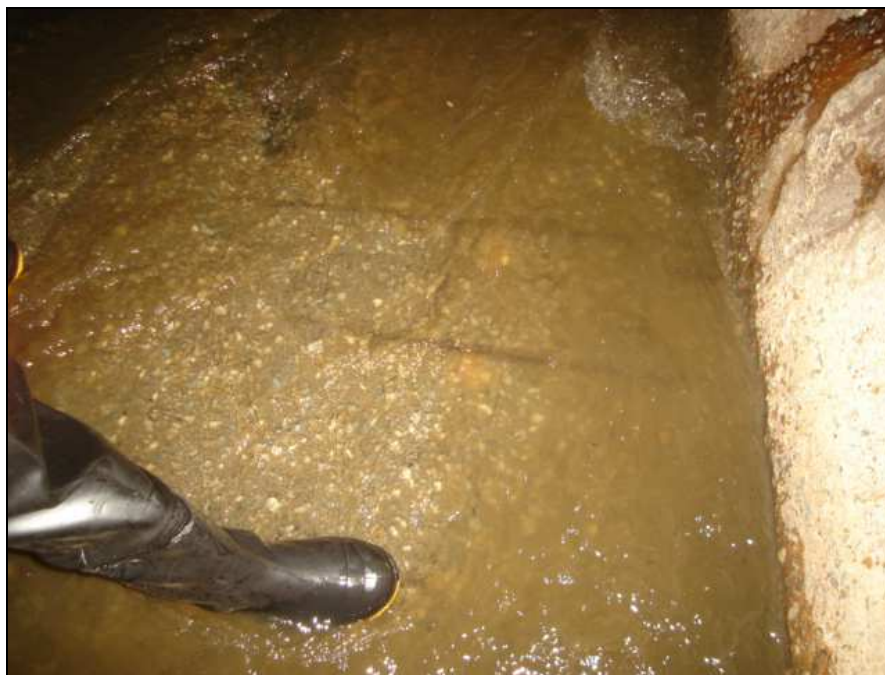
Figura 2.7: Desgaste superficial por erosão em galeria pluvial em Belo Horizonte (MG).
Fonte: AGUIAR (2011).

As estruturas de concreto usualmente sujeitas ao desgaste por erosão são: galerias de águas pluviais (Figura 2.7), barragens, calhas de vertedouros, canais de irrigação, pilares de pontes, etc. (ANDRADE, 2005). O sintoma típico é a degradação superficial propriamente dita da estrutura.

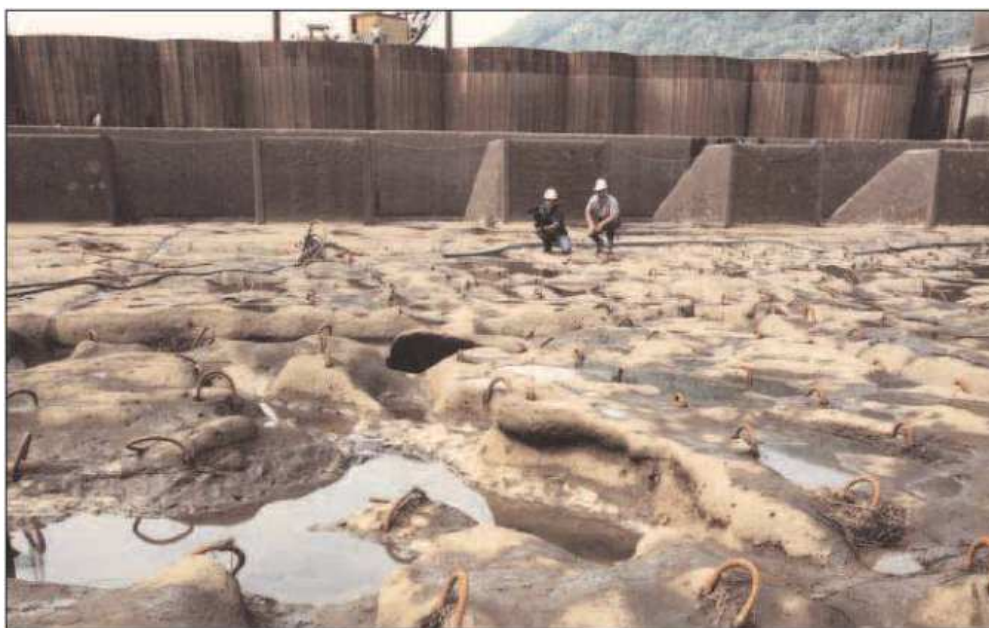
Figura 2.11: Efeitos da implosão das bolhas de cavitação em bacia de dissipação.
 Fonte: http://www.dcc.ufpr.br/wiki/images/0/01/TC031_Durabilidade.pdf (acesso em 30/12/2011).

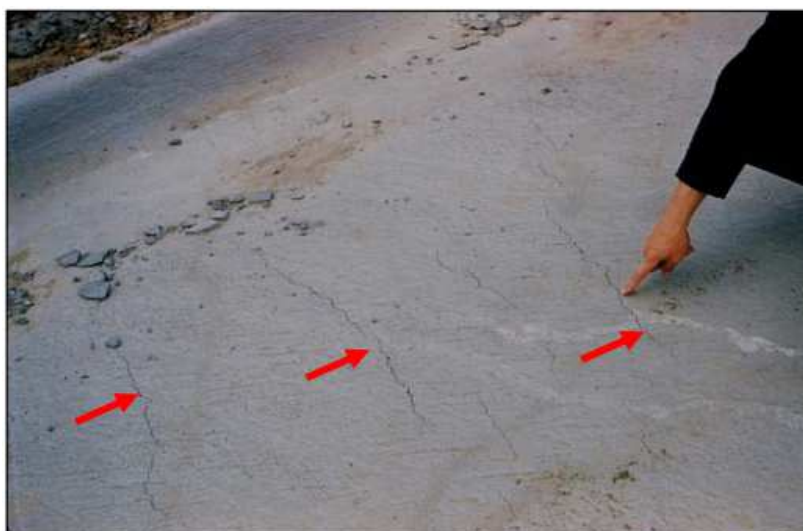
Figura 2.13: Típicas fissuras por retração plástica do concreto no estado fresco. Fonte: http://www.dcc.ufpr.br/wiki/images/0/01/TC031_Durabilidade.pdf (acesso em 31/01/2012).

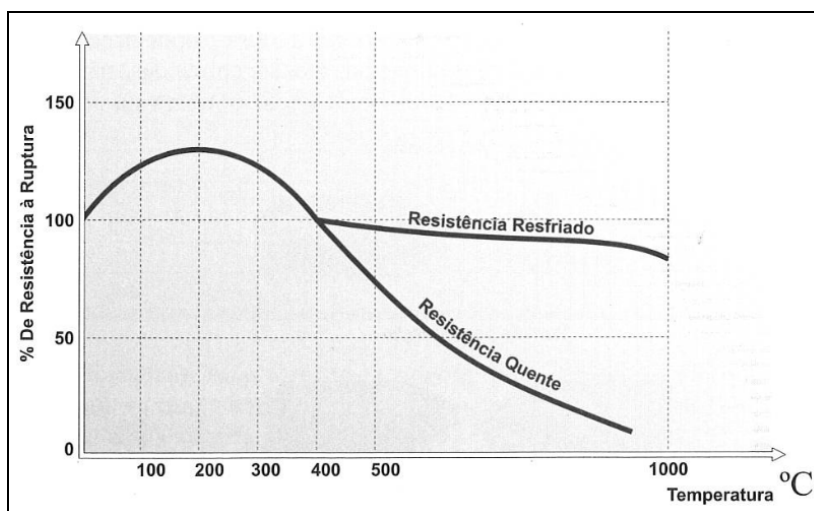
Figura 2.18: Influência da temperatura na resistência do aço. Fonte: MARCELLI, 2007.

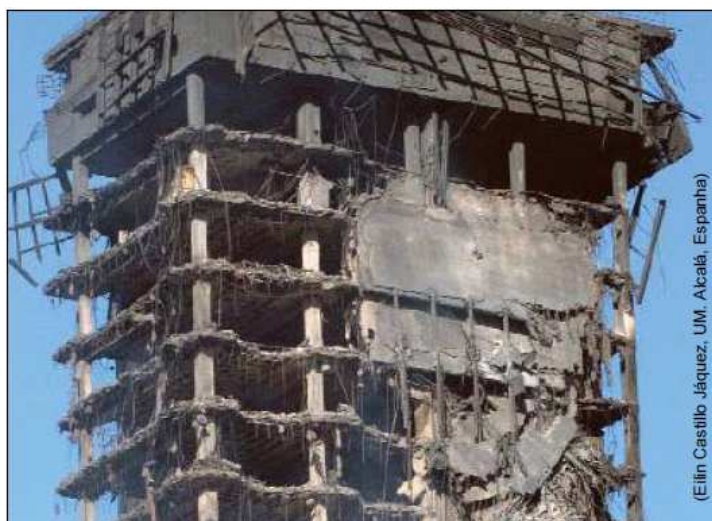
Figura 2.19: Ação destruidora do fogo em edifício de concreto armado, na Espanha.
Fonte: http://www.dcc.ufpr.br/wiki/images/0/01/TC031_Durabilidade.pdf (acesso em 31/01/2012).

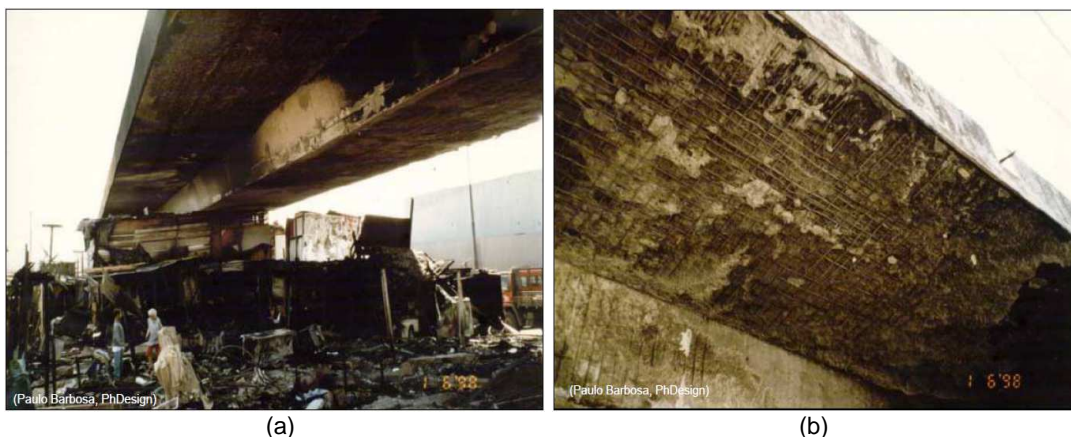
Figura 2.20: Incêndio ocorrido em viaduto em São Paulo/SP, em 1998, conforme (a) e (b).
 Fonte: http://www.dcc.ufpr.br/wiki/images/0/01/TC031_Durabilidade.pdf (acesso em 31/01/2012).

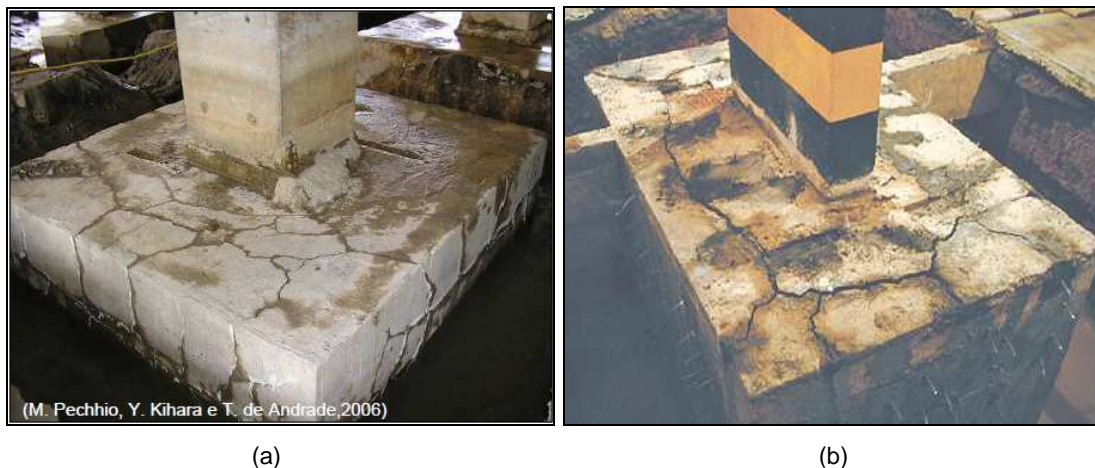
Figura 2.22: Reação álcali-agregado em blocos de fundação de edifícios em Recife-PE, conforme (a) e (b). Fonte: http://www.dcc.ufpr.br/wiki/images/0/01/TC031_Durabilidade.pdf (acesso em 31/12/2011).

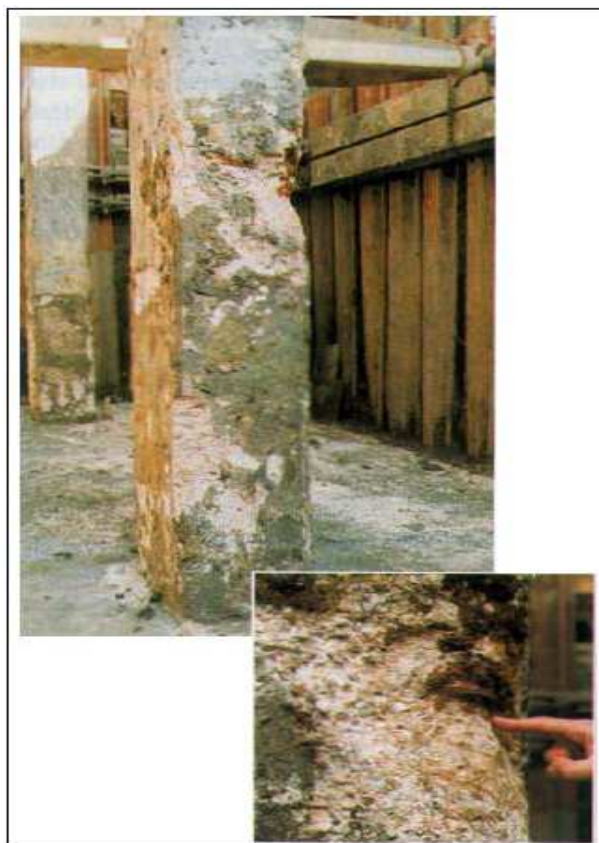
Figura 2.24: Pilar de concreto deteriorado pelo ataque de sulfatos. Fonte: COUTINHO, 2001.

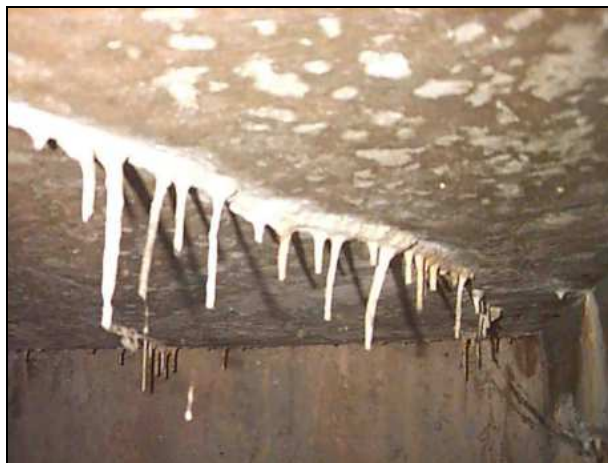
Figura 2.28: Lixiviação da pasta de cimento. Fonte: AGUIAR, 2011.

- Diminuição da resistência mecânica (e consequente problema estético), visto que a água mole reage com o silicato de cálcio hidratado (C-S-H), principal responsável pela resistência mecânica do concreto, resultando na decomposição química da pasta, gerando géis de sílica e as já mencionadas estalactites e estalagmites;

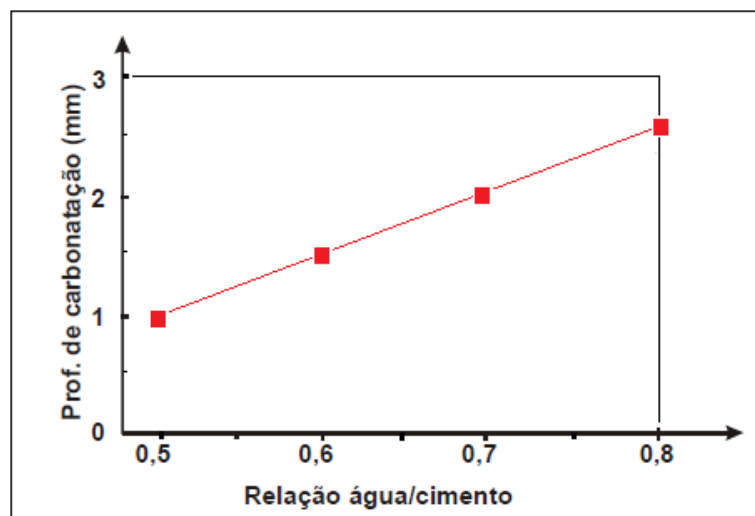
Figura 2.36: Influência da relação a/c sobre a profundidade de carbonatação para um concreto de 350 kg de cimento por m³ de concreto e igual composição, após três anos de ensaio. Fonte: Vénuat (1977) *apud* Figueiredo (2005).

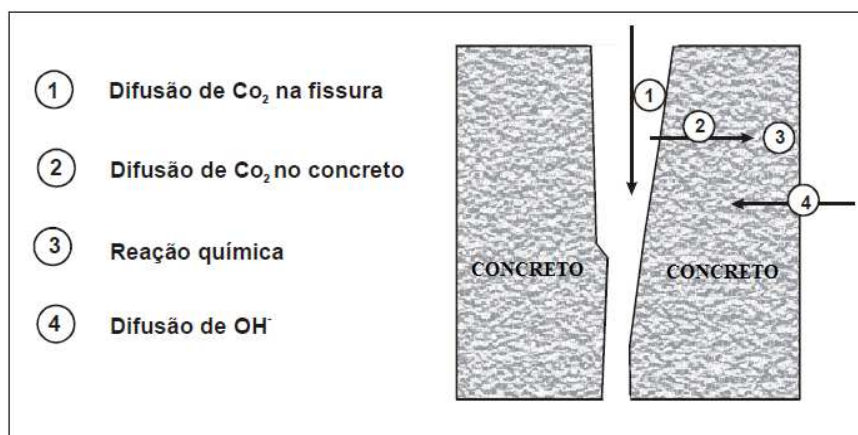
Figura 2.38: Representação esquemática da carbonatação em uma fissura do concreto. Fonte: CEB / BI 152 (1984) *apud* Figueiredo (2005).

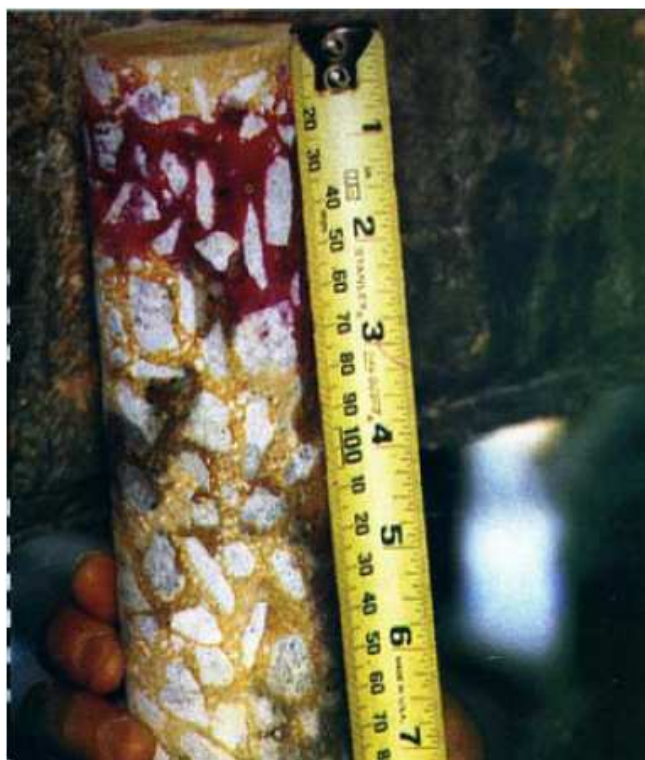
Figura 2.39: Fenolftaleína aplicada em corpo de prova. Fonte: Rocha (2005) *apud* Polito (2006).

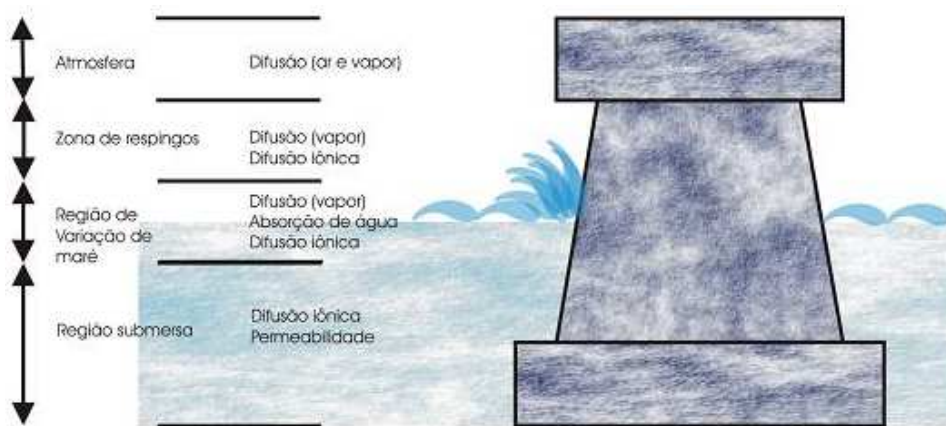
Figura 2.46: Atuação simultânea de diversos mecanismos de transporte em uma estrutura marítima. Fonte: Ferreira (1999) *apud* Missau (2004).

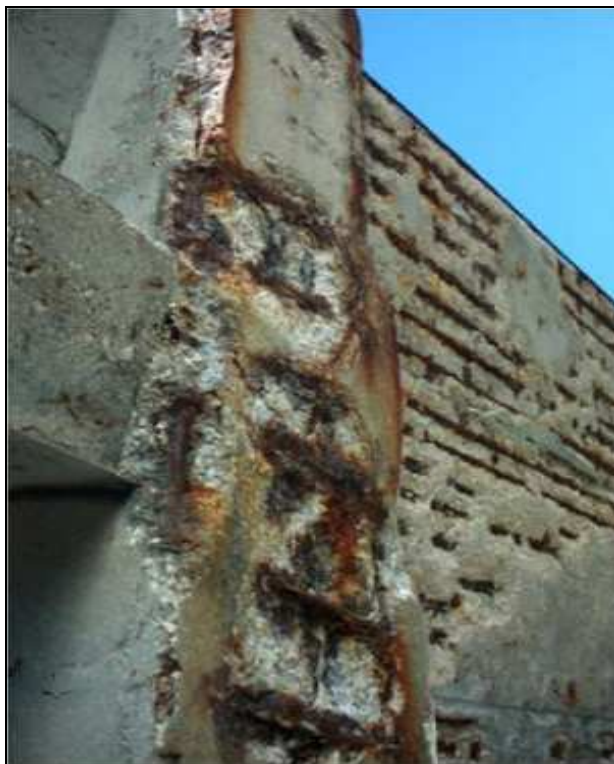
Figura 2.48: Corrosão das armaduras de concreto armado por ataque de cloretos
Fonte: http://www.dcc.ufpr.br/wiki/images/0/01/TC031_Durabilidade.pdf (acesso em 21/01/2012).

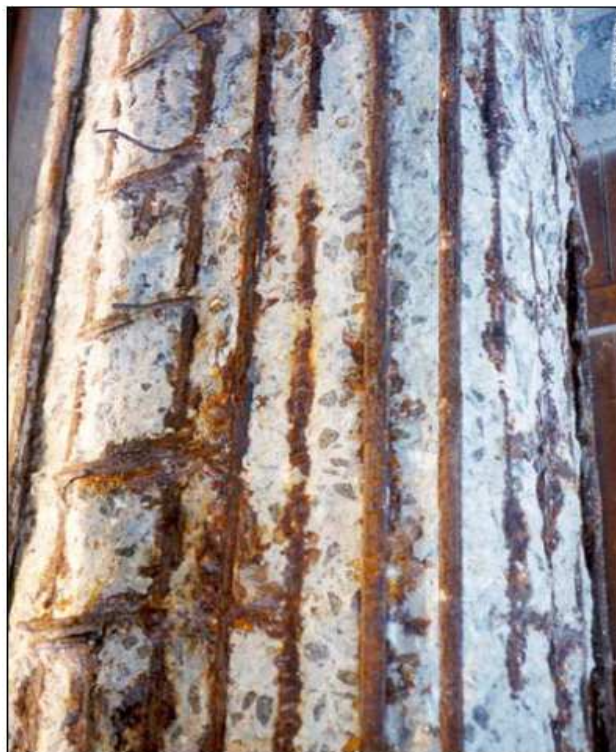
Figura 2.49: Pilar sobre o mar, após 10 anos de construção, deteriorado por carbonatação e cloretos. Fonte: AGUIAR, 2006.

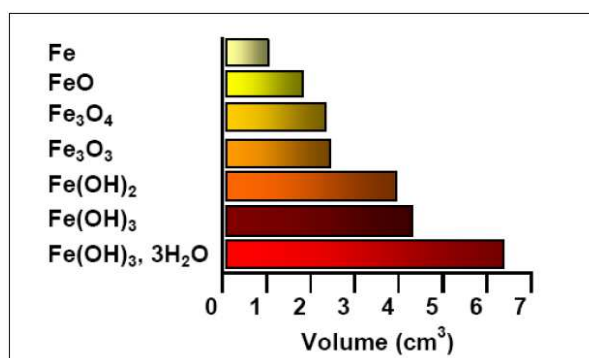
Figura 2.56: Volumes relativos do ferro e de alguns de seus produtos de corrosão. Fonte: adaptado de Cascudo (1997).

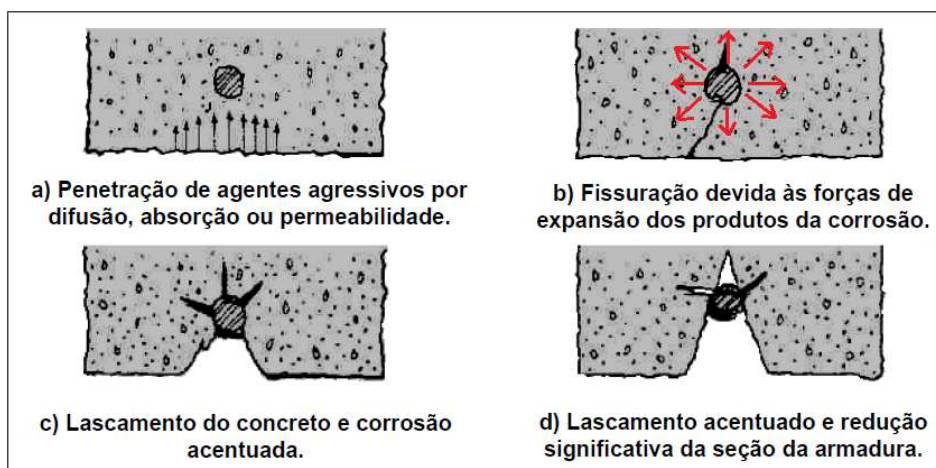
Figura 2.60: Fases da instalação da corrosão em uma barra de armadura. Fonte: Helene (1986) *apud* Polito (2006).

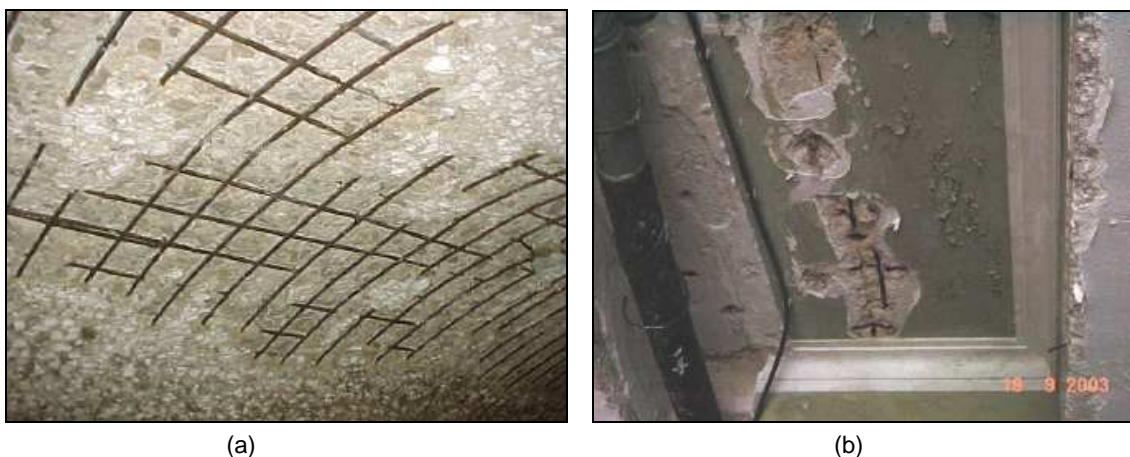
(a) (b)
Figura 2.62: Deslocamento da camada de cobrimento em (a) e (b), resultando em armação exposta.
 Fonte: Mar (2006).

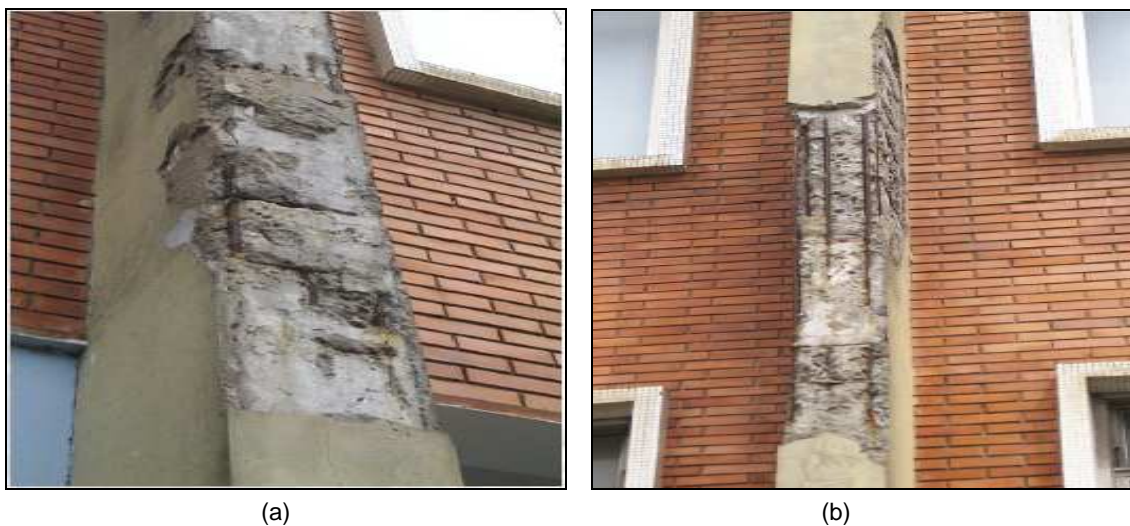
(a) (b)
Figura 2.63: Corrosão em diferentes pilares (“a” e “b”) de um edifício residencial em Porto Alegre (RS).
 Fonte: <http://www.fortium.com.br/blog/material/Corrosao.nas.Armaduras.de.concreto.armado.pdf> (30.01.2012).

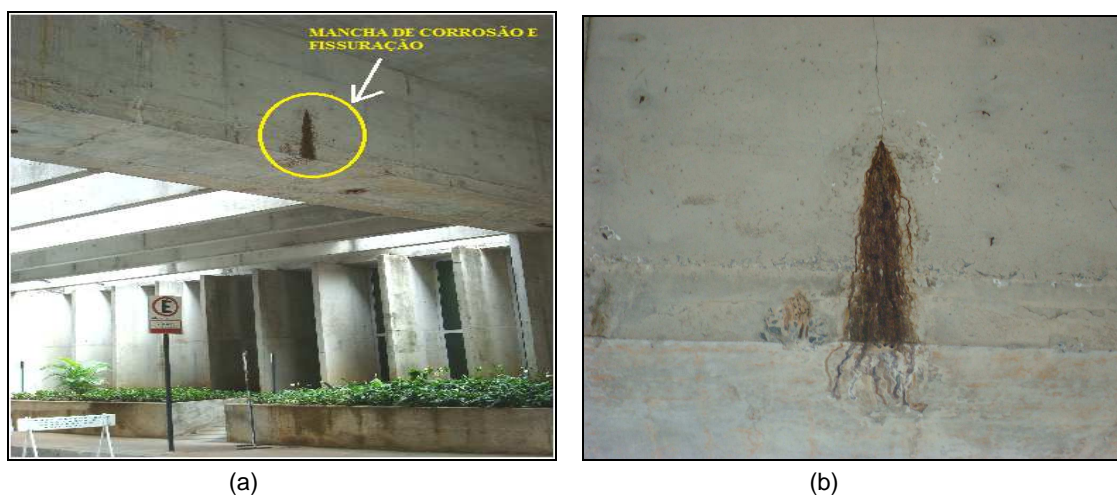
(a) (b)
Figura 2.64: Mancha de corrosão e fissuração em viga de concreto armado, em (a) e (b).

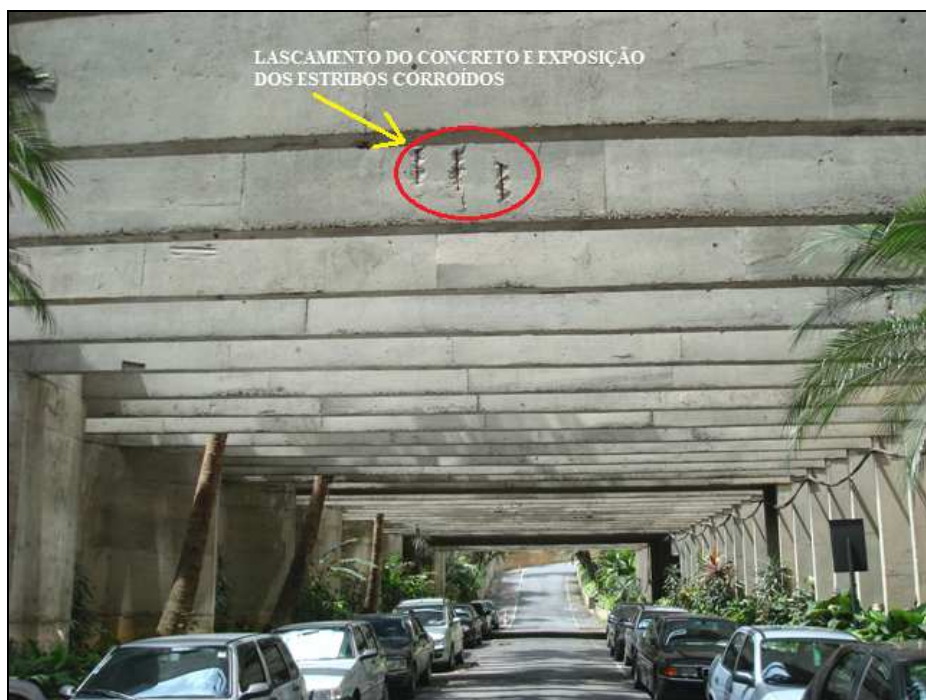
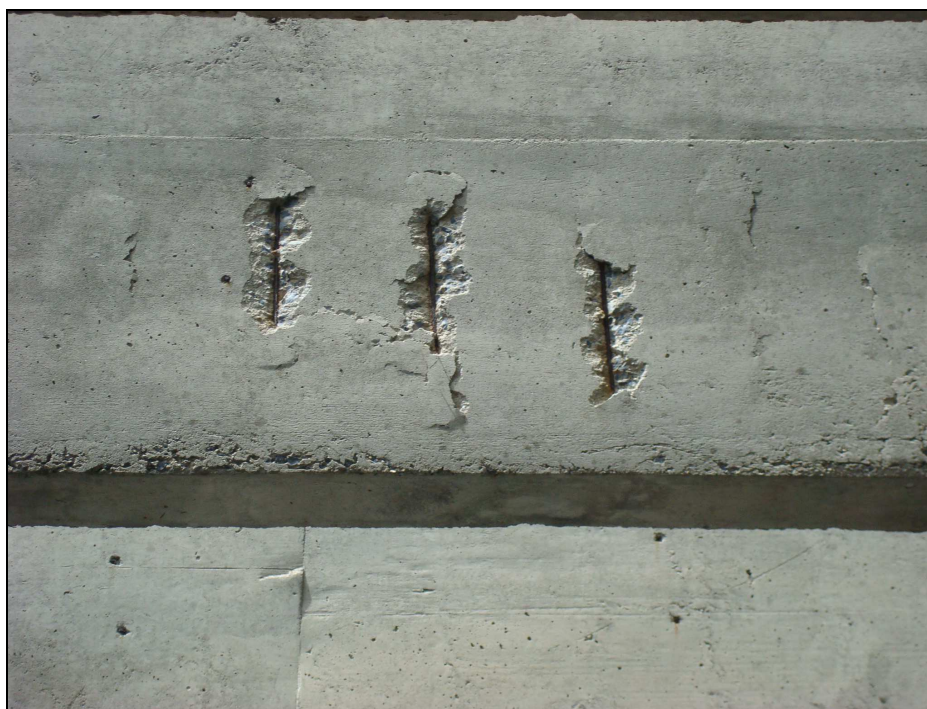
ESTUDO DE CASO – Viga de concreto armado deteriorada em edifício comercial

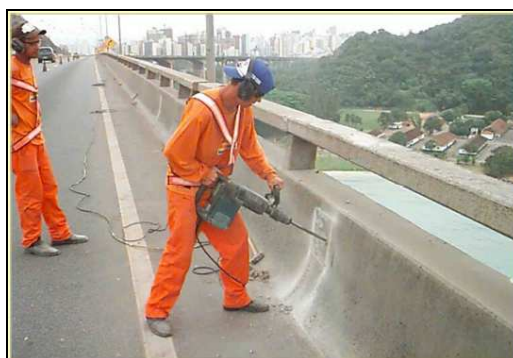
Figura 3.3: Escarificação mecânica usando martetele elétrico, conforme (a) e (b). Fonte: (a) EMMONS, 1993; (b) AGUIAR, 2011.

- b) Efetua-se a remoção profunda do concreto degradado através de escarificação mecânica, isto é, mediante o uso do martetele elétrico, conforme Figura 3.3. Ressalta-se que deve ser retirada uma camada de concreto de até 2,0 cm abaixo das armaduras corroídas, até atingir o concreto “saudável”.

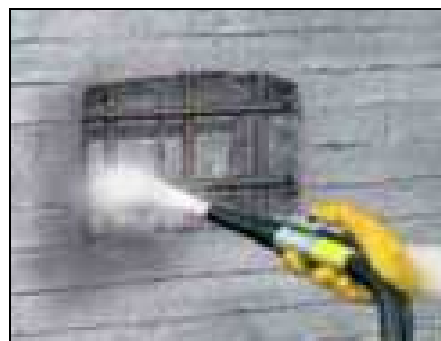
Figura 3.6: Limpeza da armadura e do substrato por meio de jateamento de alta pressão, em (a) e (b). Fonte: (a) EMMONS, 1993; (b) AGUIAR, 2011.

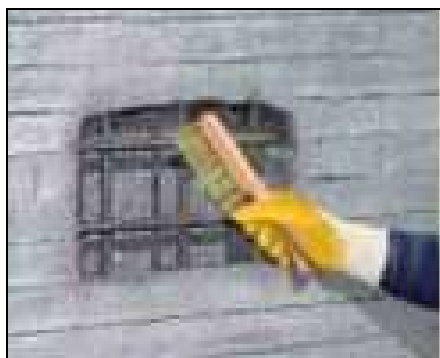
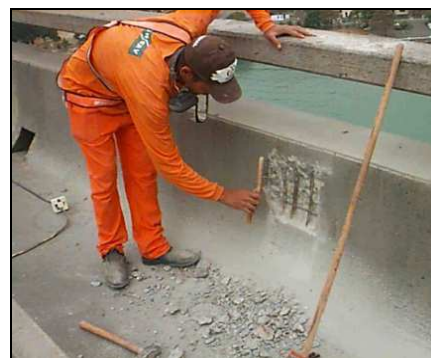
Figura 3.7: Limpeza do aço corroído através de escova com cerdas de aço, em (a) e (b). Fonte: AGUIAR, 2011.

- e) Efetua-se nova limpeza do aço corroído, desta vez usando escova com cerdas de aço ou lixa de ferro, conforme Figura 3.7.

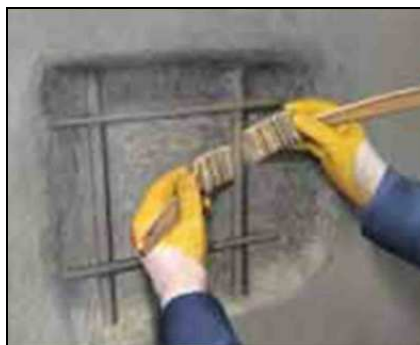
Figura 3.8: Aplicação de argamassa inibidora de corrosão nas armaduras.
Fonte: AGUIAR, 2011.

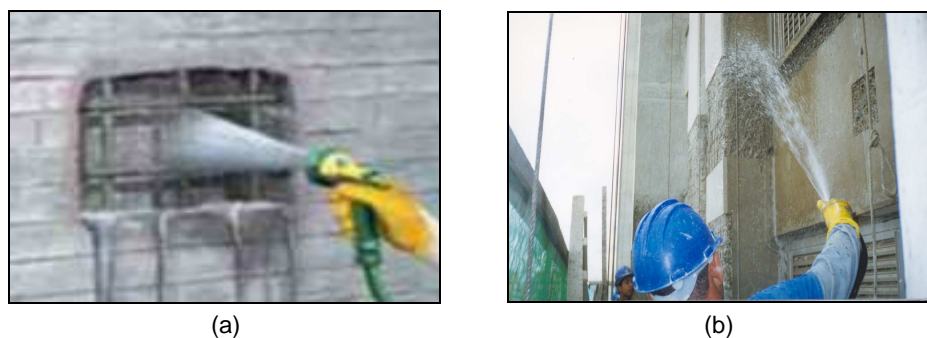
Figura 3.10: Preparo do substrato por molhagem até a saturação, conforme (a) e (b).
Fonte: AGUIAR, 2011.

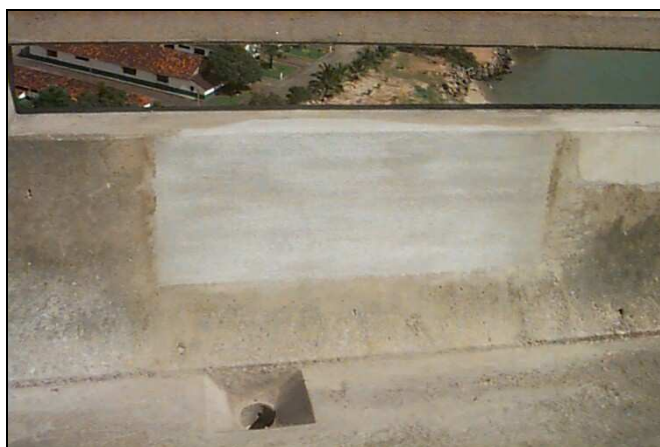
Figura 3.15: Não pode haver trincas no aspecto final da superfície recuperada. Fonte: AGUIAR, 2011.

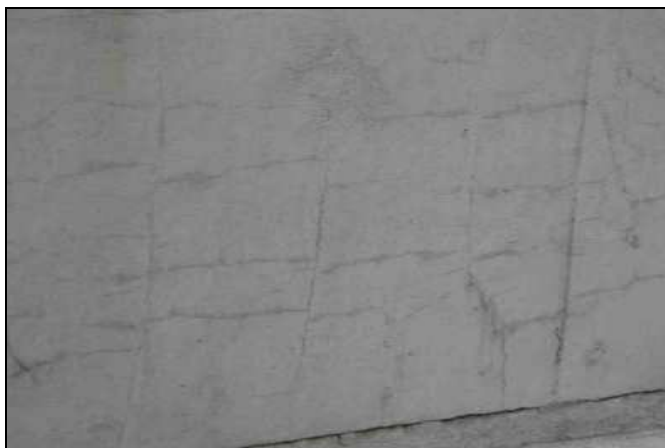
Figura 3.16: Ocorrência de retração na argamassa de reparo. Fonte: Aguiar (2011).
