**MANIFESTAÇÕES PATÓLOGICAS EM VIADUTOS DE CONCRETO ARMADO:**  
**Estudo de caso de 4 viadutos na cidade de Belo Horizonte**

Belo Horizonte  
2021

Monografia de especialização apresentada à Escola de Engenharia da Universidade Federal de Minas Gerais, como requisito parcial à obtenção do título de Especialista em Construção Civil.

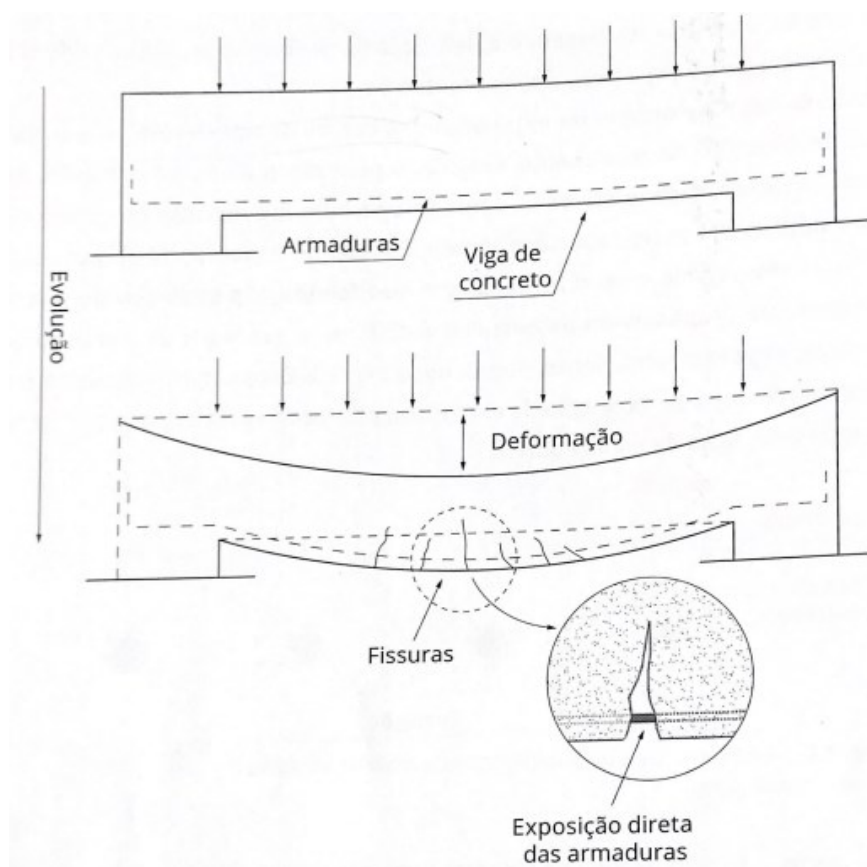
Figura 6. Corrosão devido à exposição direta da armadura ao ambiente causada pela formação de fissura de cunho mecânico.

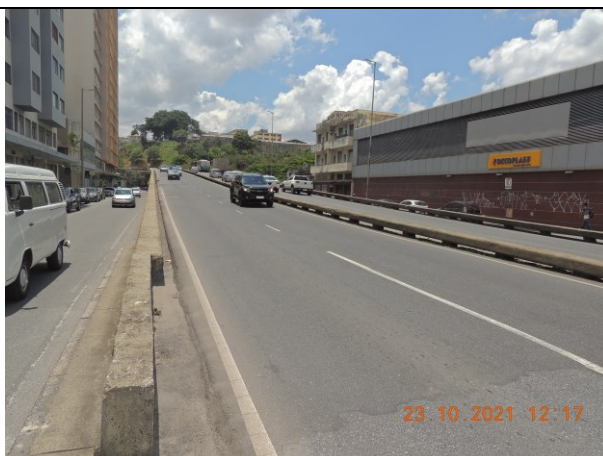
Viaduto Dona Helena Greco

Figura 29. A inexistência de acesso para pedestres no trecho comprometeu a visualização da região superior do tabuleiro na região correspondente à junta de dilatação.

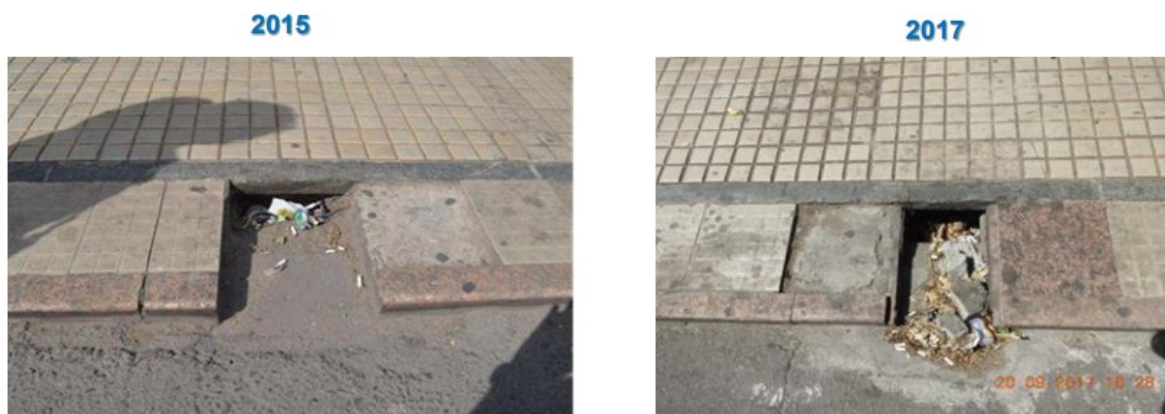
Figura 40. Pontos de captação de água do sistema de drenagem do viaduto Santa Tereza obstruídos com lixo nos registros realizados em 2015 e 2017

Conforme evidenciado nas inspeções anteriores, o acúmulo de lixo e dejetos sobre os pontos de captação de água pluvial continua sendo falhas de manutenção/uso que corroboram para as falhas de estanqueidade mencionadas durante esse estudo.

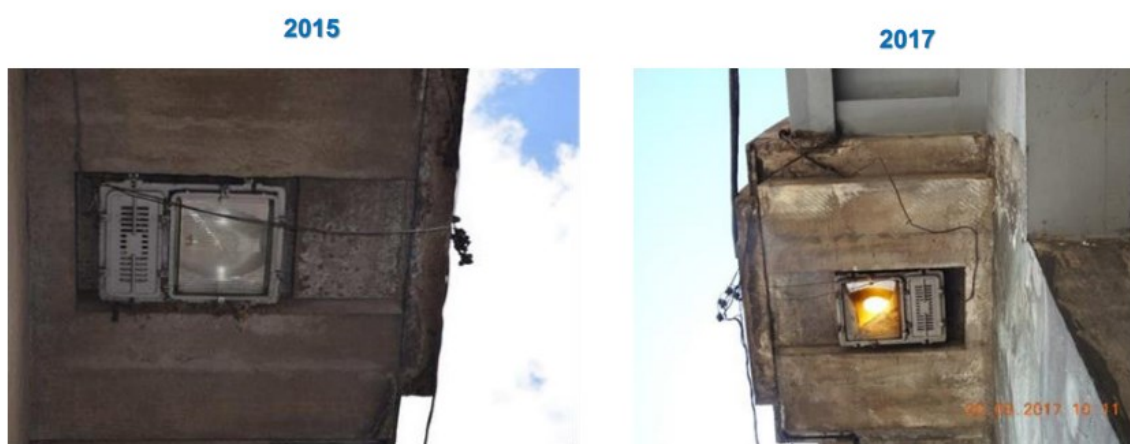
Figura 42. Sistema de iluminação sob o tabuleiro do viaduto Santa Tereza nos registros realizados em 2015 e 2017

Já a iluminação na região sob o tabuleiro, apesar de não ter recebido intervenções entre 2015 e 2017, aparentemente foi substituída, além de ter sido realizada uma nova pintura dos elementos estruturais.

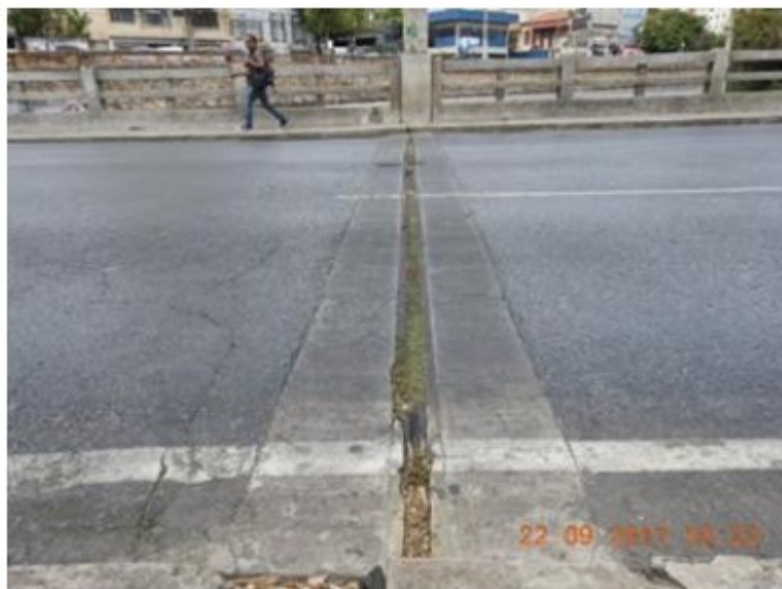
Figura 44. Crescimento de vegetação e falhas na vedação da junta de dilatação do viaduto Floresta em 2017
