UNIVERSIDADE FEDERAL DE MINAS GERAIS - UFMG
ESCOLA DE ENGENHARIA UFMG
Especialização em Engenharia de Soldagem

ESTUDO DE CASO: REPARO DE TUBULÃO DE CALDEIRA AQUATUBULAR
POR PROCESSO DE SOLDAGEM.

Este trabalho tem como objetivo apresentar uma análise técnica de um projeto de alteração e reparo realizado em um tubulão de vapor de uma caldeira modelo CBC-VU60, com foco nos processos de soldagem empregados e nos ensaios não destrutivos aplicados antes e após os reparos. A pesquisa foi motivada pela identificação de trincas passantes em pontos críticos do componente, comprometendo a integridade estrutural para a operação segura e eficiente da caldeira a vapor. Em seguida, foi realizado os ensaios não destrutivos por líquido penetrante nas regiões indicadas pelo ensaio de emissão acústica, com o objetivo de identificar possíveis trincas no equipamento. Os resultados desse ensaio indicaram a presença duas áreas de atividade acústica, sendo delimitadas as áreas de interesse, uma vez que se trata de um ensaio qualitativo. Em seguida, foi realizado outro ensaio qualitativo por líquido penetrante nas regiões indicadas pelo ensaio de emissão acústica, com o objetivo de identificar possíveis

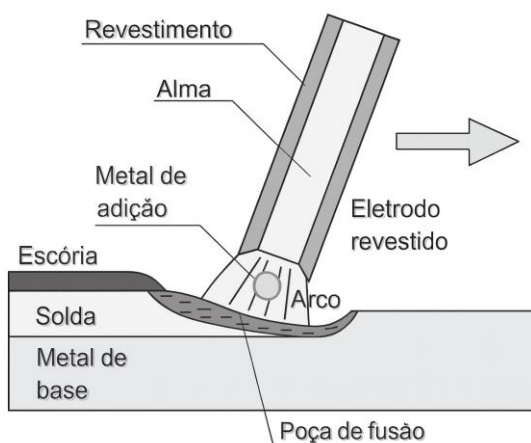
Com o pré-aquecimento concluído, deu-se início ao processo de soldagem. Dentre as opções disponíveis, foi adotado o processo de soldagem a arco com eletrodos revestidos (Shielded Metal Arc Welding – SMAW), descrito por Villani et al. (2021) como “um processo que produz a coalescência entre metais pelo aquecimento destes com um arco elétrico estabelecido entre um eletrodo metálico revestido e a peça que está sendo soldada”. A aplicação desse processo está ilustrada na Fig. 13.

Figura 13 - Desenho esquemático de uma soldagem com eletrodo revestido.

O eletrodo ASME SFA 5.1 E7018-H4 possui resistência à tração mínima de 490 MPa e baixo hidrogênio difusível, com limite máximo de 4 ml por 100 g de metal depositado. Essas características o tornam compatível com o aço ASTM A 515 Gr. 70, amplamente utilizado na fabricação de componentes submetidos a elevadas exigências térmicas e de pressão, tal como caldeiras e vasos de pressão. Com revestimento básico e baixo teor de hidrogênio, esse eletrodo reduz significativamente o risco de trincas induzidas por hidrogênio, especialmente em juntas espessas, além de proporcionar excelente resistência mecânica e tenacidade ao cordão de solda. Sua aplicação favorece a estabilidade do arco, boa fusão e eficiente remoção de escória, sendo adequado para todas as posições de soldagem conforme os requisitos da norma ASME Seção IX. O reparo do tubulão de vapor da caldeira CBC foi realizado pelo processo SMAW, com eletrodos E7018-H4 de 3,25 mm na posição ascendente conforme Fig.12, utilizando corrente alternada entre 110 e 150 A e tensão de arco entre 20 e 30 V, conforme especificado na EPS. Os parâmetros foram definidos com base em procedimento qualificado, considerando a espessura da chapa de 76,2 mm e o tipo de junta parcial com abertura de 60°, conforme ASME seção IX (2021) QW-402 que aborda projeto da junta de soldagem. Foram adotados passes múltiplos, com espessura máxima de 6,0 mm e largura de cada passe não ultrapassando 12 mm, conforme ASME seção IX (2021) QW-410.
