DETERIORAÇÃO – ESTÁTUAS DO MUSEU DA INCONFIDÊNCIA MINEIRA**V.1. – ESTADO DA ARTE**

V. 2 - DETERIORAÇÕES - ESTÁTUAS DO MUSEU DA INCONFIDÊNCIA

Neste item são apresentados os dados resultantes do mapeamento das deteriorações realizado nas quatro estátuas do Museu da Inconfidência Mineira, na cidade de Ouro Preto, visando complementar as pesquisas já realizadas em projetos anteriores sobre deterioração de monumentos, especialmente do Barroco Mineiro, para auxiliar profissionais nos trabalhos de conservação e restauro.

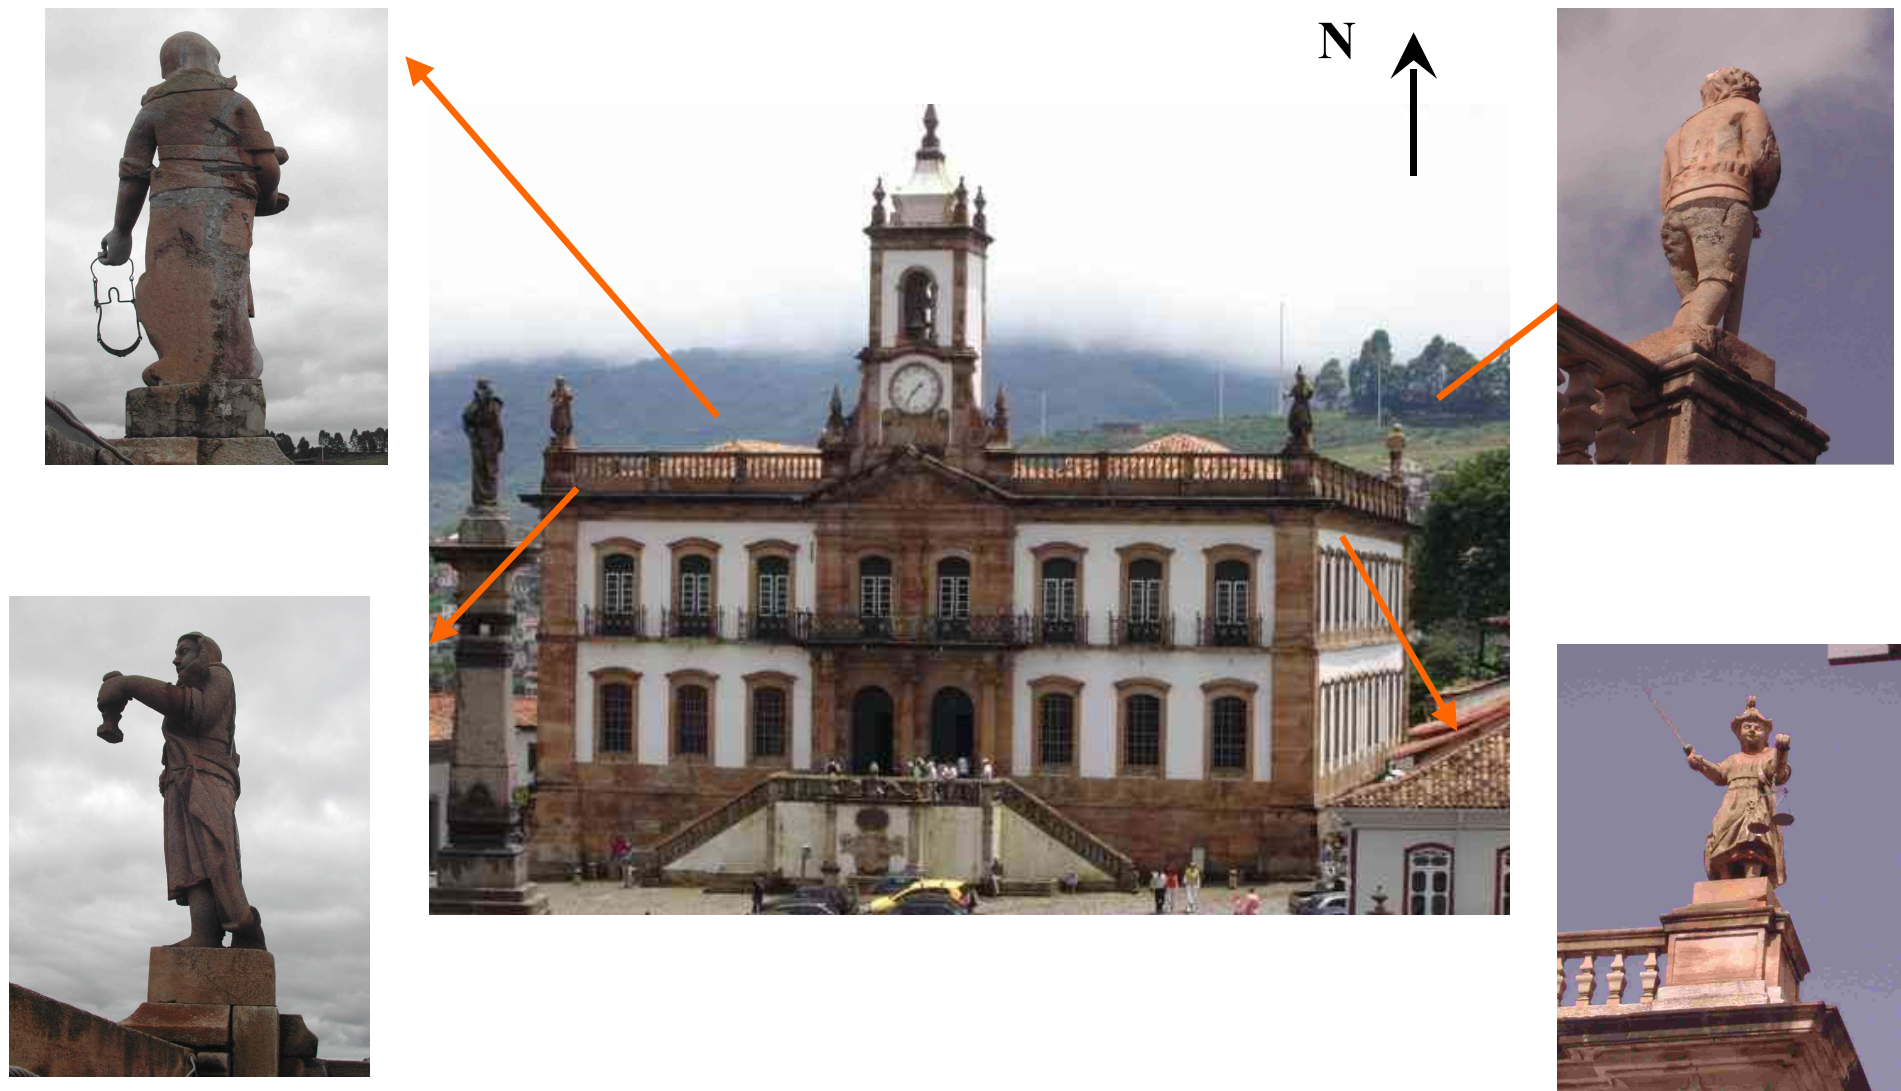
Figura V.1: Vista geral das quatro estátuas: Justiça (SE); Prudência (NW), Temperança (SW), Fortaleza (NE), Museu da Inconfidência Mineira, OP.
