**RECUPERAÇÃO DE ESTRUTURA DE CONCRETO ARMADO: ETA DUQUE DE  
CAXIAS/RJ.**

Monografia de especialização apresentada à Escola de Engenharia da Universidade Federal de Minas Gerais, como requisito parcial à obtenção do título de Especialista em Construção Civil.

Trata-se da ETA de Duque de Caxias, localizado na Alameda Oswaldo de Andrade, s/n, no Bairro Jardim Primavera, Duque de Caxias- RJ. A Estrutura de Tratamento de Água é composta de único bloco estrutural integrado, para o tratamento da água, modelo tradicional em concreto armado, dividido em sub-estruturas de tratamento, a saber: Prédio Operacional com a Estrutura de Chegada da Água Bruta, Floculador, Decantador, Filtro e Galeria de Água Tratada, além dos seus canais de ligação.

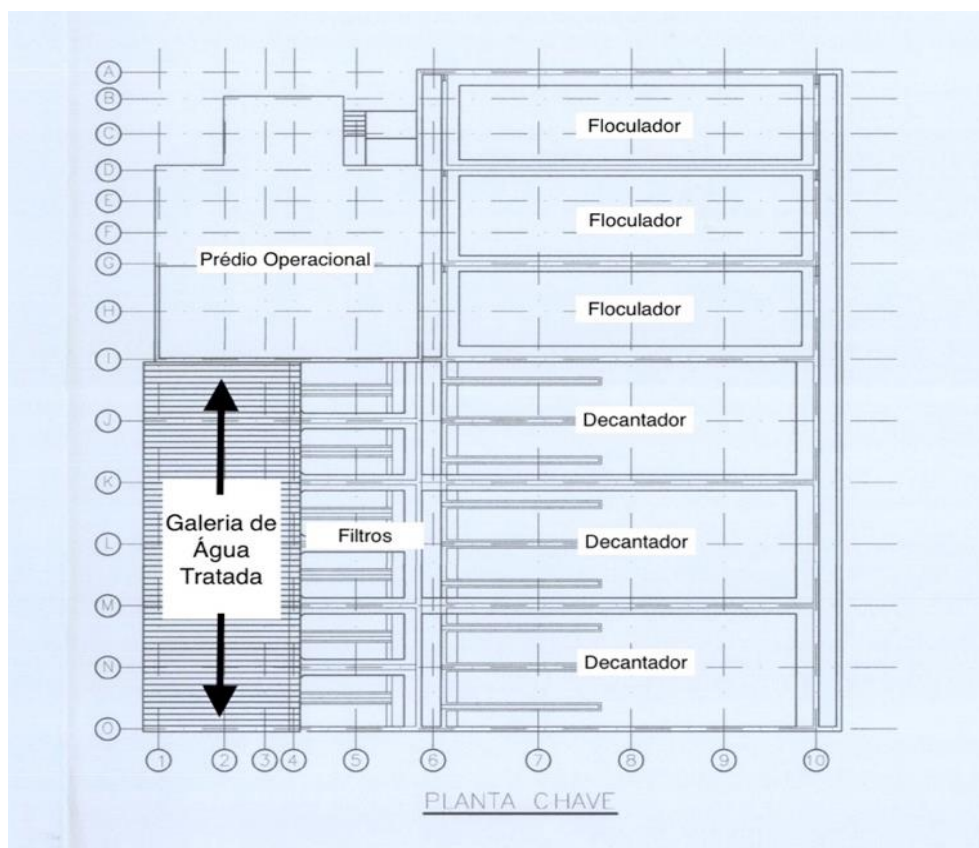
Figura 03: Estrutura principal da ETA

Os elementos estruturais sofreram, aos longos dos anos de paralisação das obras, problema de corrosão das armaduras expostas e sem proteção adequada, processos de infiltrações, umidades e fissuras que devem ser sanadas imediatamente. Outrossim há fortes indícios de danos às armaduras de espera, tais como aços tortos e vários deles aparentemente cortados e perderam sua função estrutural de transpasse para as próximas concretagens
