## **ESTUDOS SOBRE A RECUPERAÇÃO DE PATOLOGIAS EM PAVIMENTOS RÍGIDOS**

## ESTUDO DE CASO DE UMA OBRA DE PAVIMENTO RÍGIDO

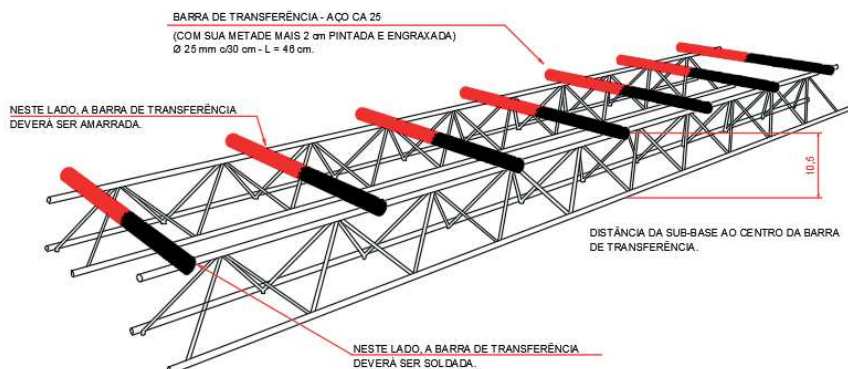
**Figura 2.** Suporte de fixação das barras de transferência.

O suporte das barras de transferência deve seguir o esquema da figura 2.

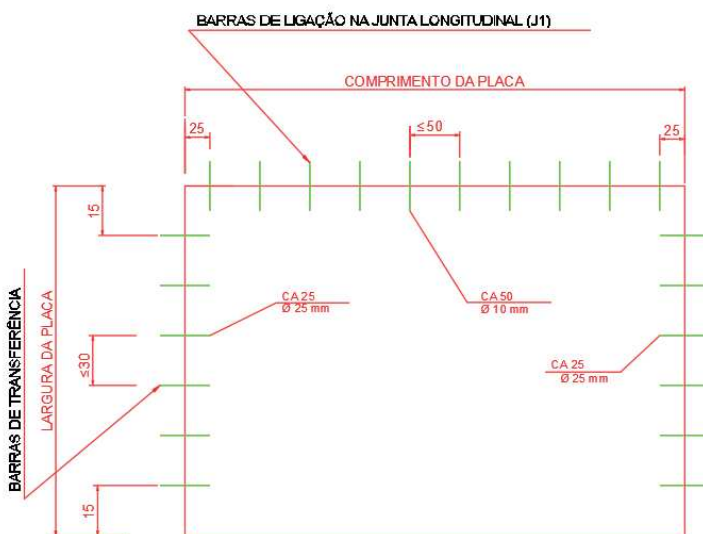
**Figura 3.** Esquema das barras de transferência e de ligação.

A figura 3 mostra o esquema de distribuição das barras de transferência, ao longo da junta transversal e de barras de ligação ao longo da junta longitudinal.

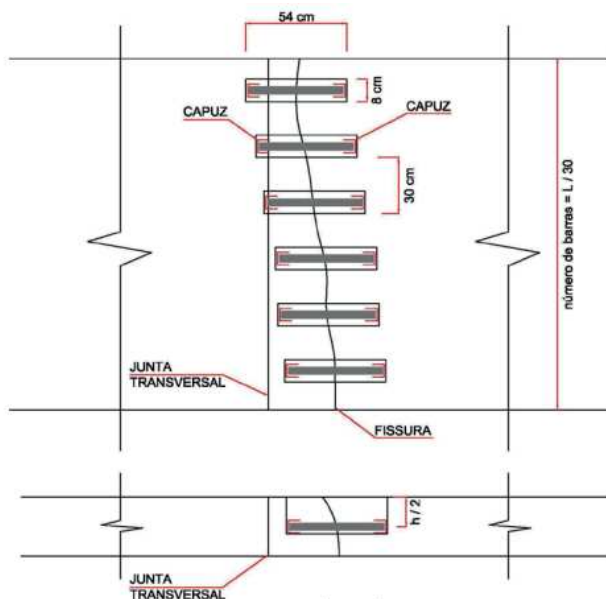
**Figura 13.** Desenho esquemático do reparo.

A patologia referente a esse reparo é a fissura transversal próxima à junta de retração. Essa patologia indica um mau funcionamento das barras de transferência. A metodologia indicada foi a de inserção de barras lisas, aço CA 25.

inseridas paralelas ao eixo longitudinal e ao plano superficial da placa. Em relação à fissura, seu comprimento ficou metade de cada lado da fissura. Na figura 13 observa-se o desenho esquemático da montagem do reparo.

As barras de aço foram totalmente pintadas e engraxadas para não permitir a sua aderência com o concreto, diferentemente do processo executivo do pavimento, em que as barras eram metade mais 2 cm pintadas e engraxadas. As barras foram dotadas de capuz nas duas extremidades. No local da fissura, foi colocada folha de isopor de 5 mm, com objetivo de formar uma junta no local da fissura, como mostrado na figura 14.

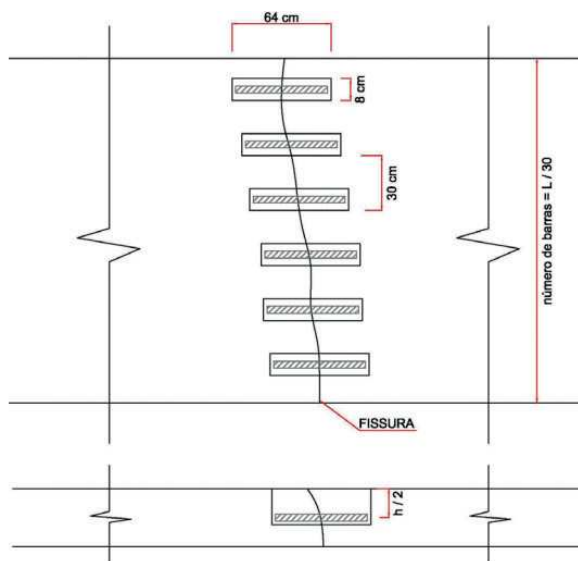
**Figura 18.** Desenho esquemático do reparo de inserção de barras corrugadas.

A patologia referente a esse reparo é a fissura transversal no meio da placa. O procedimento de reparo iniciou-se de maneira parecida ao anterior,

Em seguida, foram inseridas barras corrugadas CA50, bitola de 20 mm, a cada 30 cm e, no mínimo, 15 cm afastadas das bordas da placa, com comprimento de 60 cm. As barras foram inseridas perpendiculares às fissuras, de modo que cada metade ficou de um lado da fissura. Na figura 18 observa-se o desenho esquemático do reparo.
