**UNIVERSIDADE FEDERAL DE MINAS GERAIS**  
**PROGRAMA DE PÓS-GRADUAÇÃO EM SANEAMENTO,**  
**MEIO AMBIENTE E RECURSOS HÍDRICOS**

**ESTUDOS DAS CARACTERÍSTICAS TÉCNICAS  
E OPERACIONAIS DAS GALERIAS DE ÁGUAS  
PLUVIAIS COMO SUBSÍDIOS PARA GESTÃO  
PATRIMONIAL E ESTABELECIMENTO DE  
DIRETRIZES PARA PROJETOS DE SISTEMAS  
DE DRENAGEM URBANA**

Tese apresentada ao programa de Pós-graduação em Saneamento, Meio Ambiente e Recursos Hídricos da Universidade Federal de Minas Gerais como requisito parcial à obtenção do título de Doutor em Saneamento, Meio Ambiente e Recursos Hídricos.

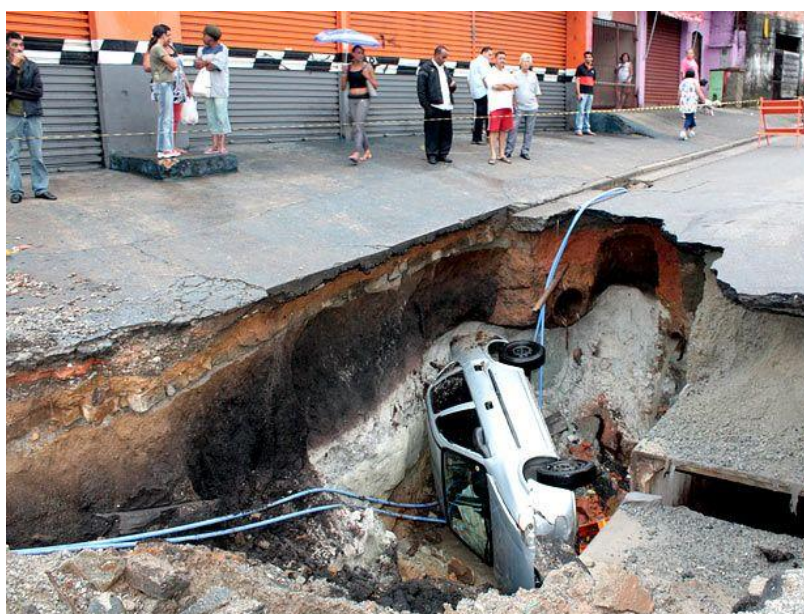
**Figura 1.1** – Acidente ocorrido na zona sul de São Paulo, no dia 22/12/2010 (Fonte: Terra)

O acidente ocorrido na cidade de São Paulo em 22/12/2010, mostrado na Figura 1.1, teve como origem um recalque diferencial de um dos módulos da galeria.

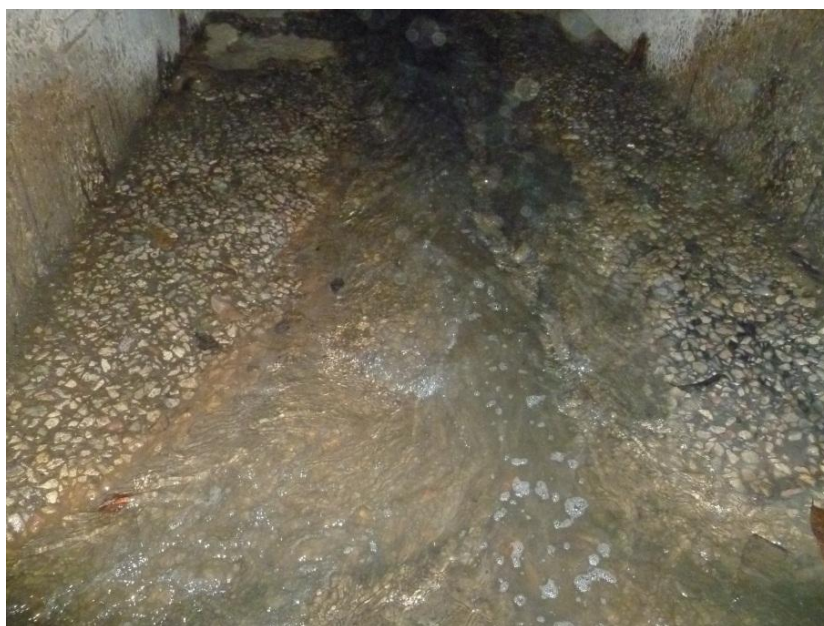
A erosão do concreto por abrasão geralmente ocorre devido ao transporte por arraste, sendo o carreamento pela água de partículas sólidas (materiais abrasivos) como argila, areia, cascalhos, entre outros. Os materiais abrasivos são aqueles que, por serem mais duros, são capazes de arrancar por fricção partículas de outros corpos (Leonardo, 2002). Quanto mais turbulentos forem os fluxos, juntamente com as forças de impacto ocasionadas pelos detritos, mais severa será a erosão por abrasão, conforme mostrado na Figura 3.1.

**Figura 3. 1** - Erosão por abrasão em estrutura hidráulica de concreto

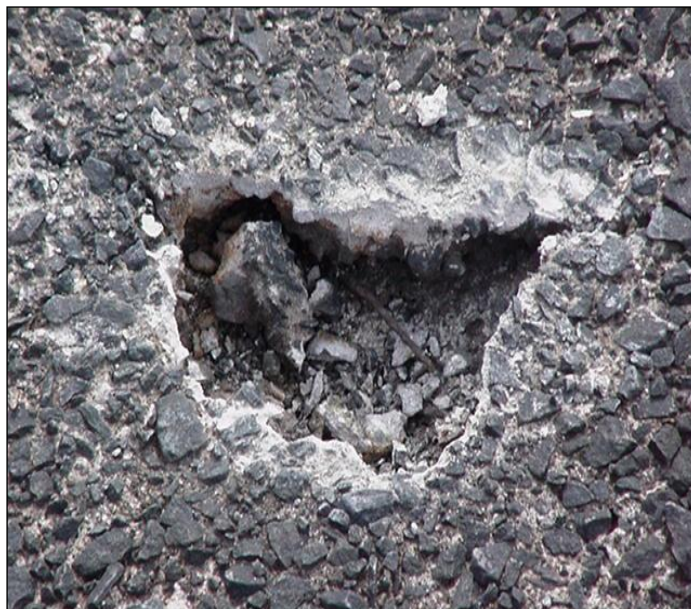
Segundo Neville (1997), a principal característica do fenômeno é a instabilidade das bolhas, visto que, quando são transportadas pelo fluxo para regiões de pressões mais elevadas, elas colapsam ou implodem repentinamente. A água preenche velozmente os pequenos vazios e pressões altíssimas são atingidas em áreas infinitesimais e em intervalos de tempo extremamente pequenos. Com a repetição deste fenômeno nas mesmas partes do concreto, resultam as escarificações, conforme mostrado na Figura 3.3.

Como a cavitação não ocorre uniformemente, a aparência da superfície que sofreu esta erosão é irregular, riscada e perfurada, aspecto oposto das superfícies que sofreram abrasão (Neville, 1997).

**Figura 3. 3** - Efeitos da cavitação em estrutura hidráulica de concreto (Latorre, 2002)

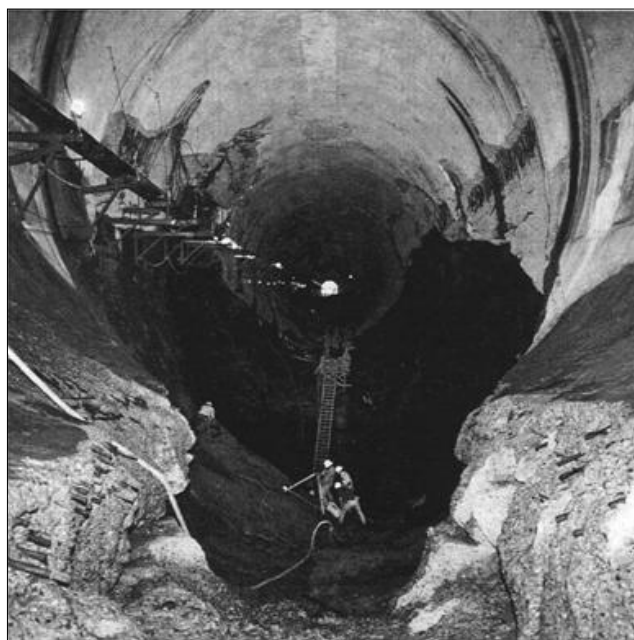
Tatro (2000), no Relatório do ACI Comitê 210.1 R-94, apresenta diversos casos históricos de estruturas de concreto que foram danificadas pela ação da erosão por cavitação, particularmente barragens de concreto, como o mostrado a Figura 3.4, onde se observa a enorme cratera aberta na Glen Canyon Dam, EUA.

**Figura 3. 4** - Efeitos da erosão no túnel da barragem Glen Canyon Dam (Tatro, 2000)

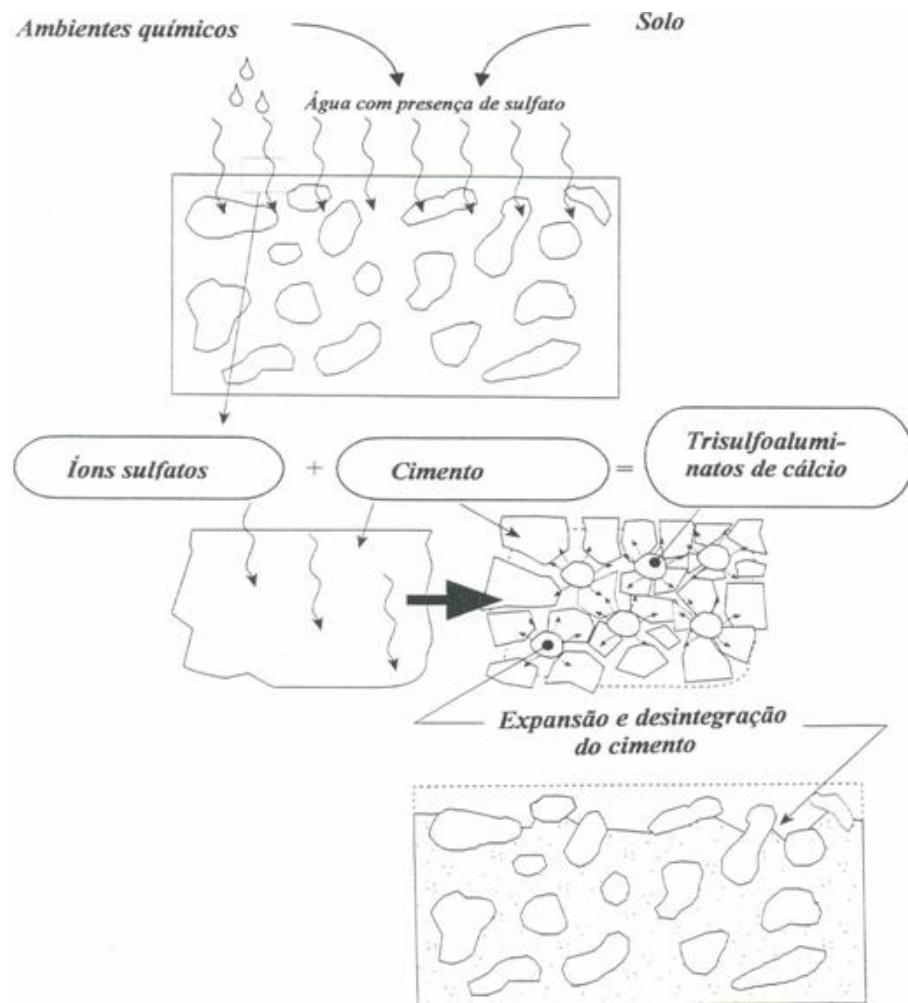
Importante composto formado pela reação com sulfato é a etringita, que é o produto resultante da reação do sulfato de cálcio com o aluminato de cálcio hidratado presente na pasta de cimento. Além de ser um composto extremamente frágil, a formação da etringita causa expansão, podendo fissurar o concreto. Mas os problemas de ataque por sulfatos não

consistem apenas nas reações expansivas e na fissuração, mas também há redução da resistência do concreto devido à perda de coesão da pasta de cimento e aderência da pasta aos agregados (Neville, 1997).

**Figura 3. 8** - Desintegração do concreto por ataque de sulfatos (Adaptado de Emmons, 1993)

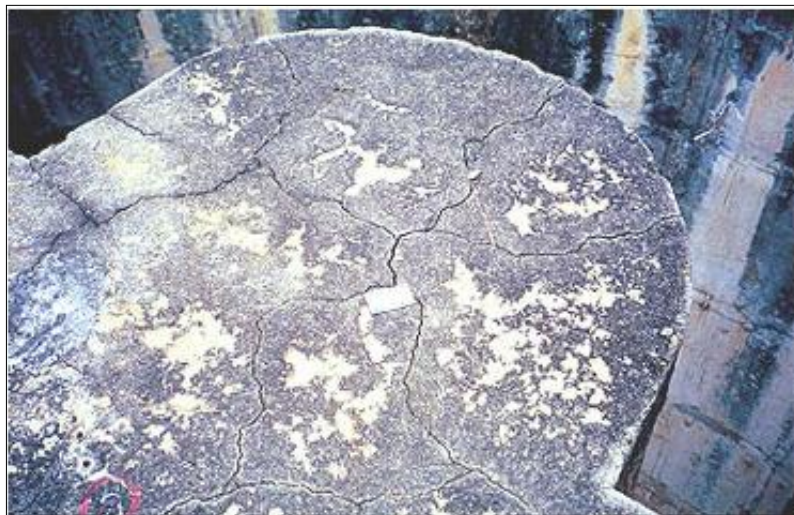
A reação álcali-agregado, conhecida também pela sigla RAA, é maléfica ao concreto, pois pode causar expansão e fissuração, fazendo com que o concreto perca sua resistência e durabilidade, conforme Figura 3.9 (Revista Técnica, 2010). Estes tipos de reações envolvem os álcalis presentes no cimento e os elementos reativos que os agregados possam conter como compostos de sílica e minerais silicosos, sendo que a presença de água e umidade é determinante para a expansão (Forster, 1998).

**Figura 3. 9** - Topo de pilar de vertedouro de barragem afetado por RAA  
(Revista Técnica, 2010)

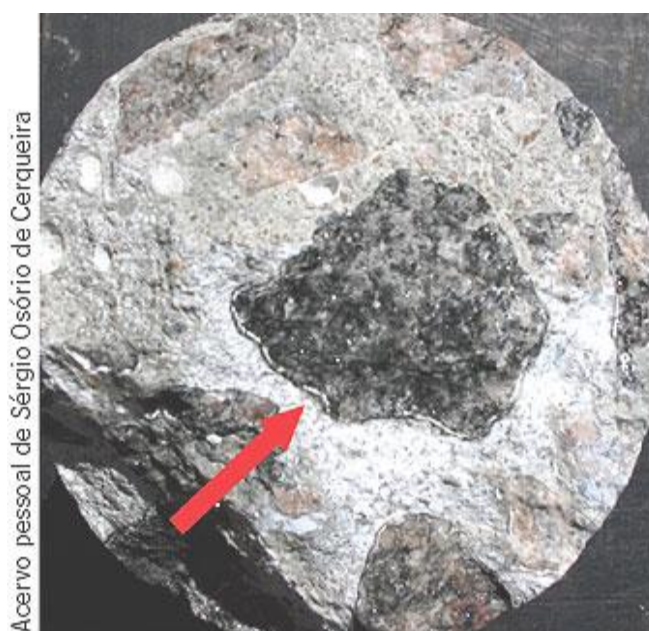
A Figura 3.10 apresenta uma foto referente a uma amostra de concreto com reação álcali-agregado, onde podem ser observados os detalhes desta reação, muito danosa para as estruturas.

**Figura 3. 10** – Detalhe da reação álcali-agregado: a seta indica a borda da reação circundando o agregado graúdo (Figuerôa e Tibério, 2007)

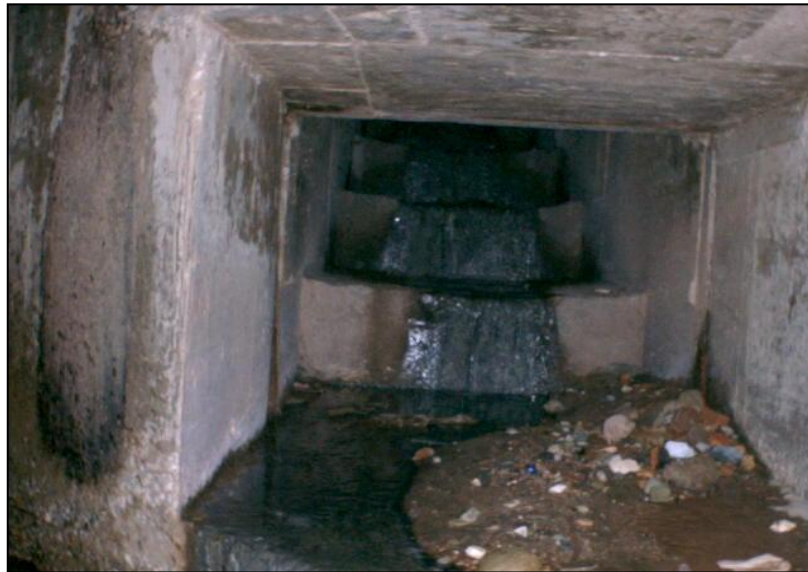
Nas galerias construídas com declividade mais acentuada, acima de 5%, geralmente existem degraus criados para conformar o perfil do canal e reduzir a velocidade do escoamento, conforme mostrado na Figura 3.14.

**Figura 3. 14** – Galeria da Av. Mem de Sá (BH) foi construída em degraus para reduzir a velocidade do fluxo

Os degraus são caracterizados como rebaixos bruscos (Graham *et al.*, 2000) e são causadores da cavitação. A Figura 3.15 comprova, na prática, a existência da erosão por cavitação logo após os degraus, quando a galeria da Rua Piauí foi ensecada para ser recuperada pela Prefeitura de Belo Horizonte.

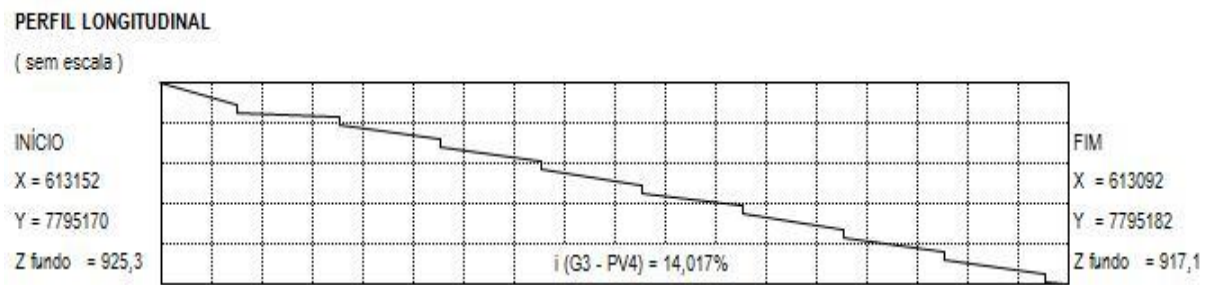
**Figura 4. 8** – Perfil do canal do córrego da Rua Monte Sião - Trecho 6 (PDD-BH, 2001)

A ficha é finalizada com a apresentação do perfil longitudinal da laje de fundo e a declividade do trecho. Todas as vezes que houver uma mudança na declividade, abrem-se outras fichas referentes ao novo trecho. A Figura 4.8 mostra o perfil do Córrego da Rua Monte Sião (Trecho 6), que apresenta declividade acentuada (14%) e a presença de vários degraus com alturas variadas.

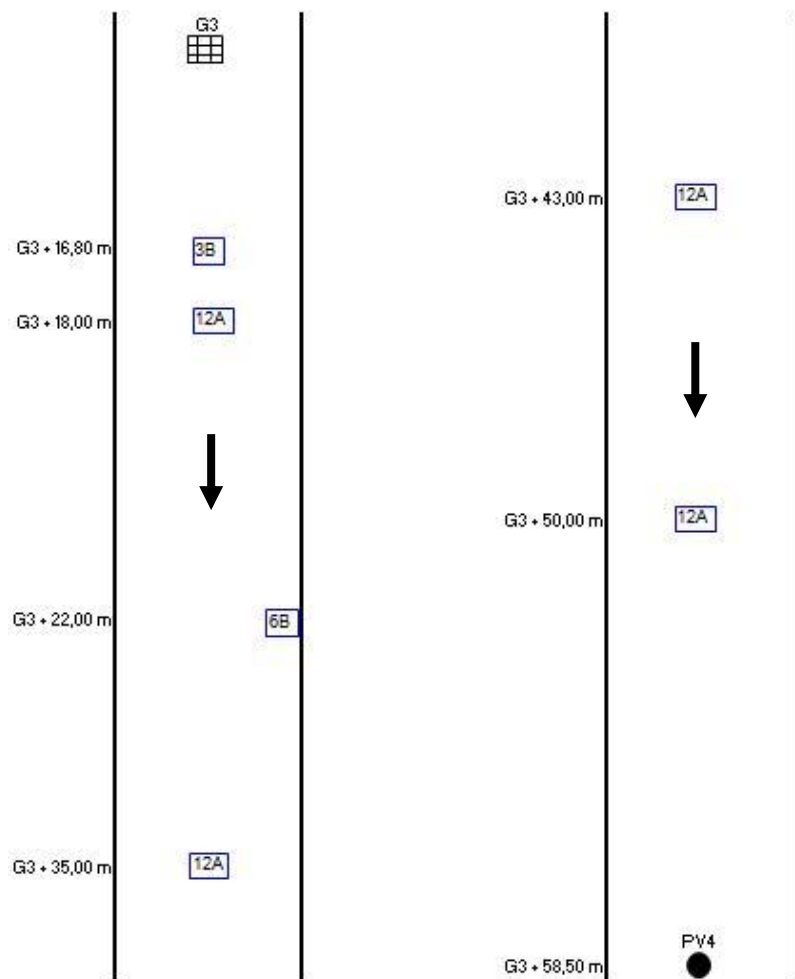
**Figura 4.9** – Ficha com as manifestações patológicas do canal da Rua Monte Sião – Trecho 6 (PDD-BH, 2001)

No caso do exemplo mostrado na Figura 4.9, foram cadastradas as seguintes manifestações patológicas:

- Perda de parte da estrutura (nº 12) – manifestação patológica de intensidade alta (A);
- Desgaste por cavitação (nº 6) – manifestação patológica de intensidade baixa (B);
- Brocas (nº 3) – manifestação patológica de intensidade baixa (B).

Conforme observado na Figura 4.9, as manifestações patológicas cadastradas em campo de acordo com a lista de patologias encontradas (1 a 16) e respectiva intensidade (A ou B), são lançadas em planta de situação da galeria, sem escala. O caminhamento da galeria é mostrado por duas colunas, de forma esquemática, sendo que as setas indicam o sentido do fluxo.

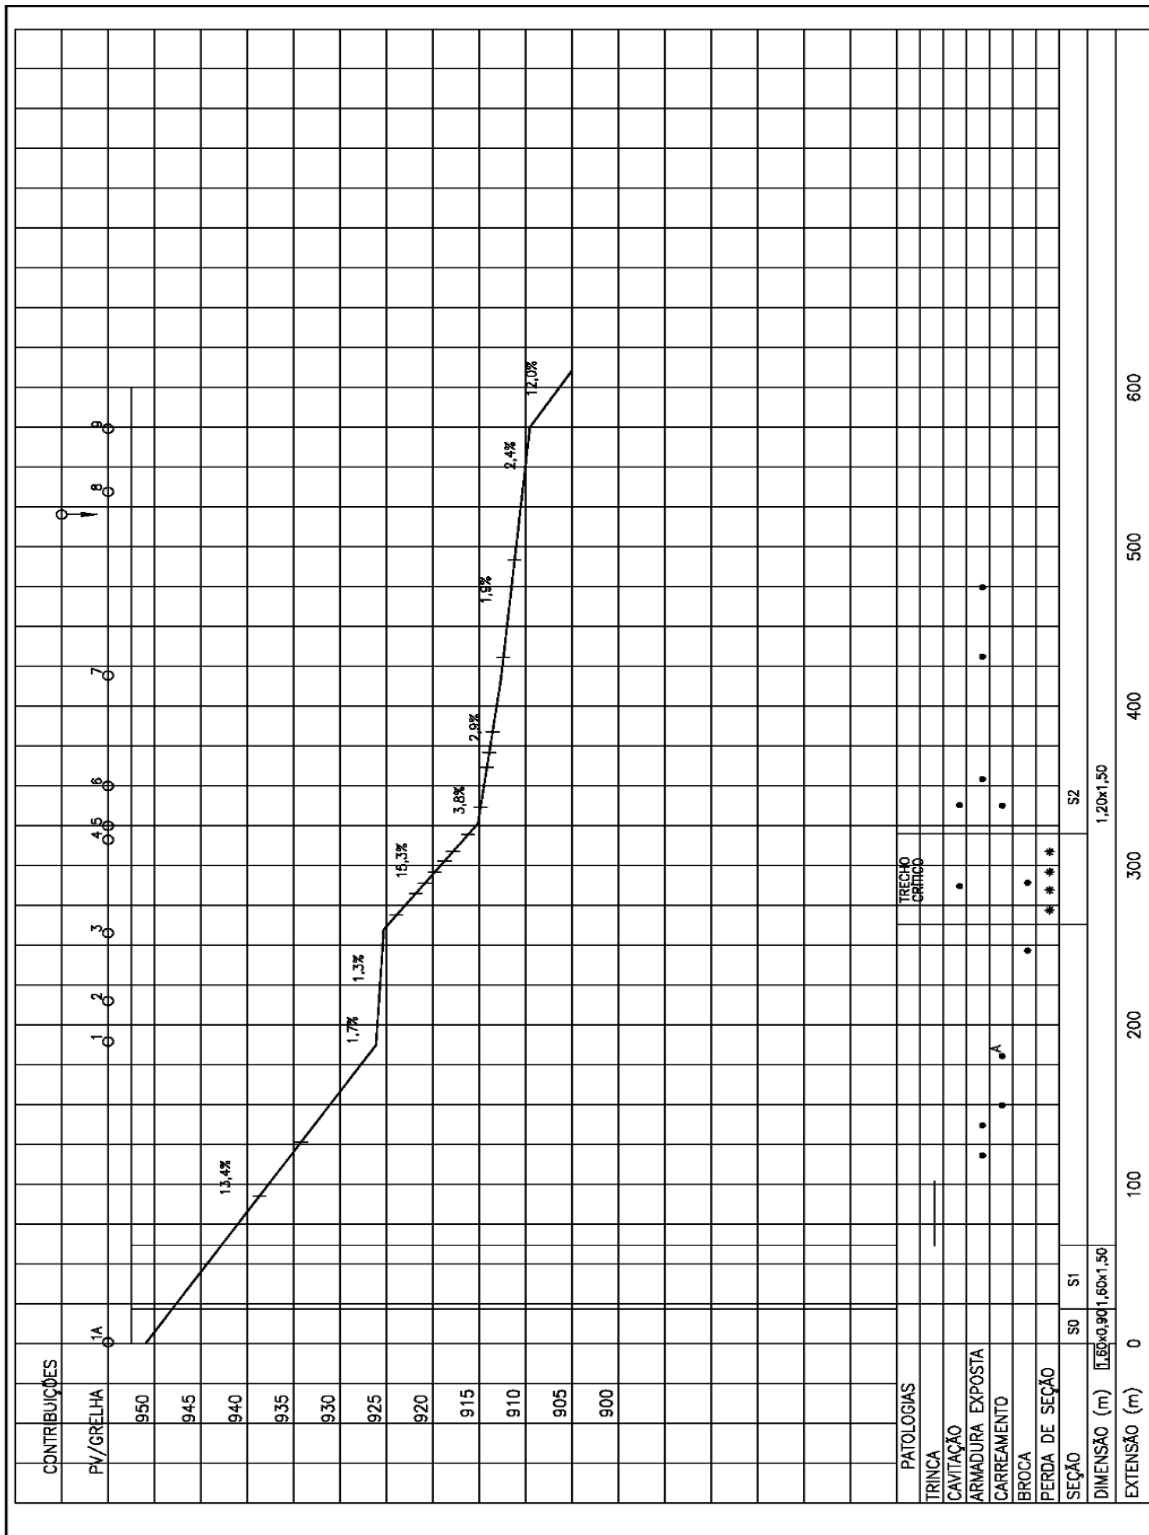
**Figura 4. 10 – Perfil longitudinal do canal da Rua Monte Siao (PDD-BH, 2001)**

**CANAL REVESTIDO DA RUA MONTE SÃO**

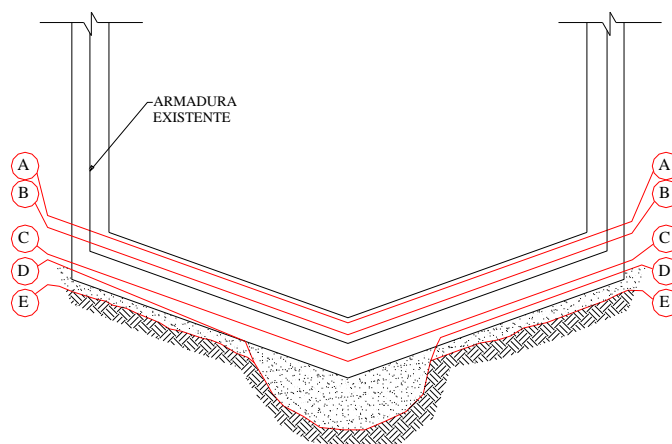
**Figura A.2.1**– Seção tipo dos diversos níveis de deterioração dos pisos das galerias (Recuperação, 2008)

O próximo passo é recuperar a laje de piso, que normalmente é a parte da galeria mais afetada pelos desgastes. A intervenção vai depender do nível de deterioração, devendo ser enquadrada em uma das seguintes situações, de acordo com a Figura A.2.1:

- **Tipo A:** quando o nível de desgaste situa-se acima da armadura da laje de piso.
- **Tipo B:** quando o nível de desgaste situa-se na região da armadura da laje de piso com exposição parcial das barras.
- **Tipo C:** quando o nível de desgaste situa-se abaixo da região da armadura, com exposição total das barras, mas ainda com a presença da parte inferior da laje.
- **Tipo D:** quando o nível de desgaste situa-se abaixo da laje de piso, com perda parcial da estrutura de concreto.
- **Tipo E:** quando o nível de desgaste situa-se abaixo da laje de piso, com perda total da estrutura de concreto.

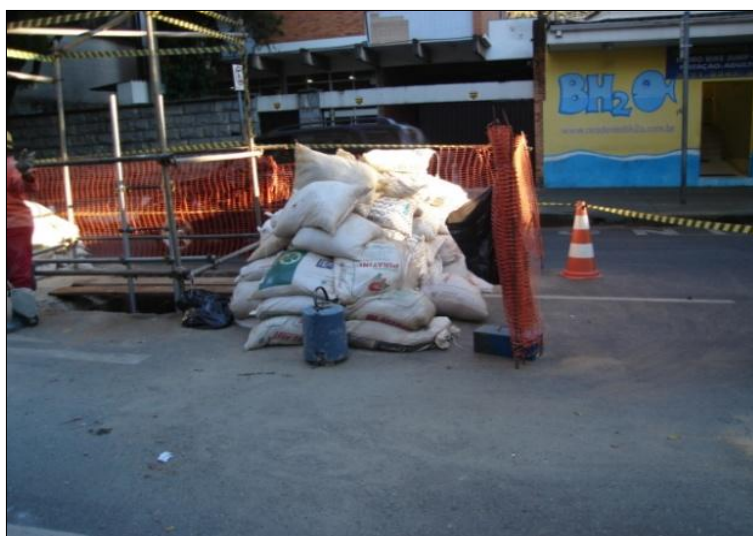
Para exemplificar são apresentadas a seguir fotos com os principais procedimentos que foram adotados nas obras de recuperação da galeria da Av. Francisco Deslandes em Belo Horizonte, realizadas pela SUDECAP no ano de 2008. O nível de degradação do piso desta galeria foi enquadrado como “Tipo D”.

**Figura A.2.3**– O acesso de pessoas e material foi realizado por aberturas na laje de teto

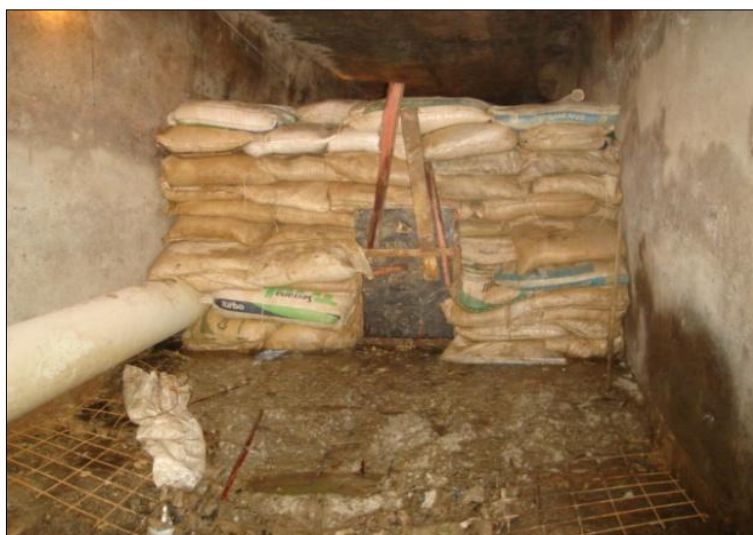
**Figura A.2.4** – A barragem permitiu canalizar a água em tubos de PVC para ensecar a galeria

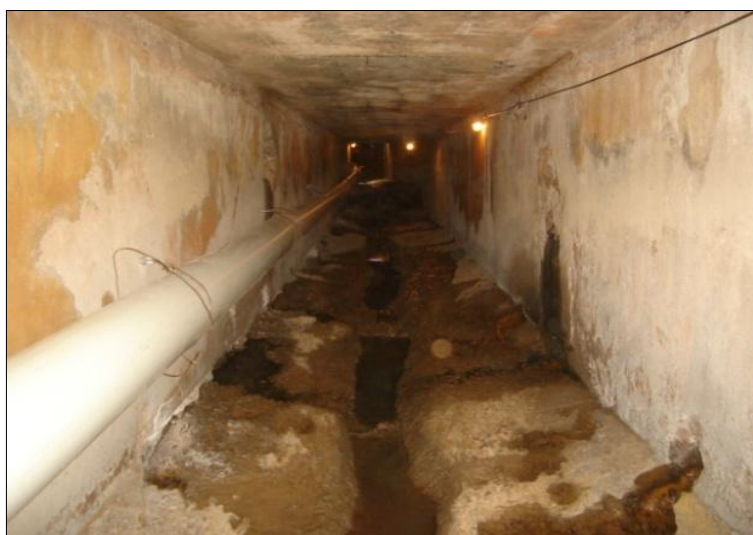
**Figura A.2.5**– Aspecto da galeria logo após o ensecamento e iluminação provisória
