**AVALIAÇÃO DA INTEGRIDADE DA TESOURA DE CAIBRO  
-ARMADO DE MADEIRA DO SÉCULO XIX ATRAVÉS DE ENSAIOS  
NÃO-DESTRUTIVOS.**

**AVALIAÇÃO DA INTEGRIDADE DE TESOURAS DE CAIBRO  
ARMADO DE MADEIRA DO SÉCULO XIX ATRAVÉS DE ENSAIOS  
NÃO-DESTRUTIVOS.**

Tese apresentada ao curso de Doutorado da Escola de  
Arquitetura da Universidade Federal de Minas Gerais  
como requisito parcial para obtenção do título de  
Doutor em Ambiente Construído e Patrimônio  
Sustentável.

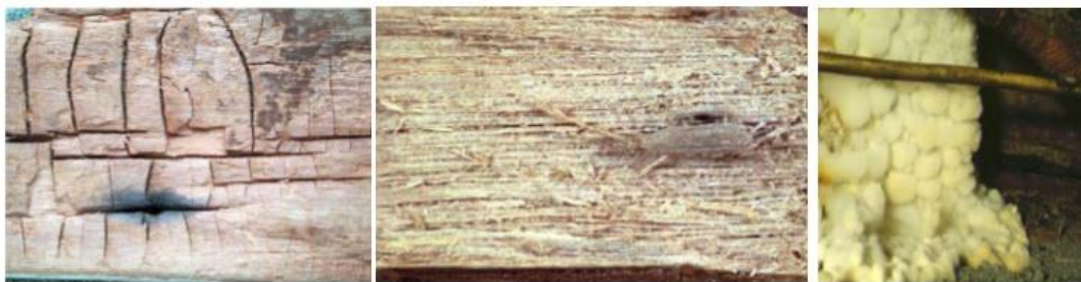
Figura 28: (a) Podridão castanha; (b) Podridão branca ou fibrosa; (c) Podridão branca;  
Fonte: Pereira, 2009.

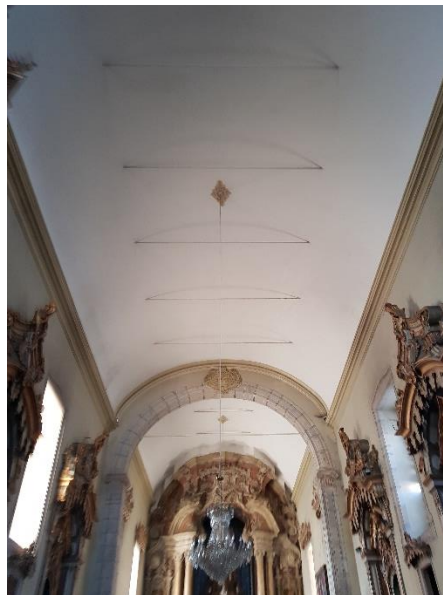
Figura 36: Tirantes metálicos fixados nas alvenarias da Igreja da Misericórdia em Guimarães, Portugal.  
Fonte: Autora, 2019.

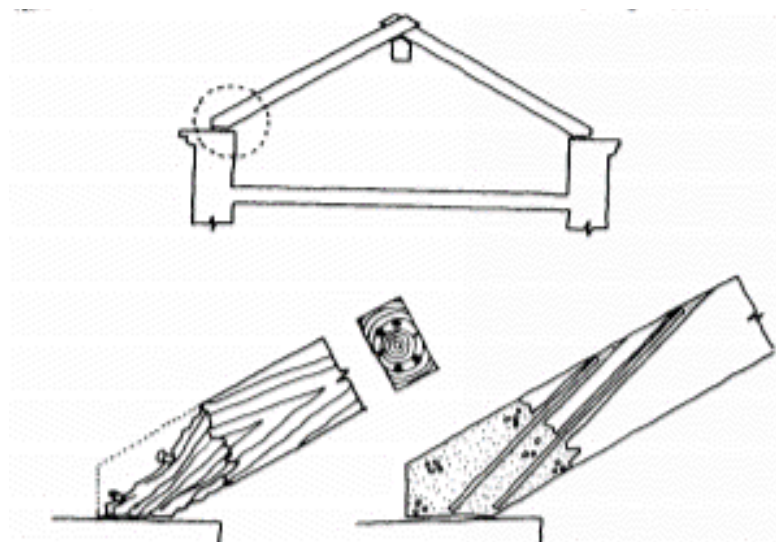
Figura 37: Consolidação da ligação de apoio da perna.  
Fonte: Arriaga *et al.*, 2002.

Há outras possibilidades de baixo impacto visual e intervenção mínima a reabilitação da tesoura como as apresentadas por Arriaga *et al.* (2002, p. 171), que propõe uma solução para a degradação das ligações entre a perna e a alvenaria (fig. 37), consolidando o apoio através de uma prótese confeccionada com material epóxi conectados a parte sã da madeira através de barras metálicas. Para enrijecer a tesoura de *par y nudillo*, o autor apresenta duas soluções para o sistema, a primeira proposta é a utilização de tirantes metálicos fixados nas ligações do *nudillo* com as pernas e das pernas com o frechal (fig. 38), a segunda proposta é mais robusta e evita o cruzamento dos tirantes metálicos colocando uma chapa metálica que fixa o tirante ao *nudillo* (fig. 39).

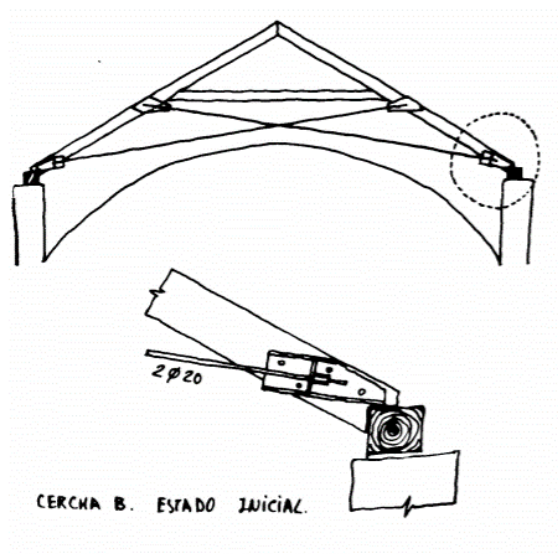
Figura 38: Representação da fixação dos tirantes metálicos na tesoura de *par y nudillo*.  
Fonte: Arriaga *et al.*, 2002.

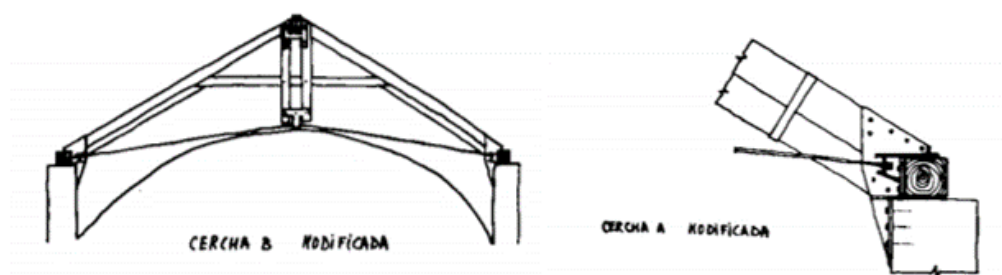
Figura 39: Representação da fixação do tirante com a chapa metálica no *nudillo*.  
Fonte: Arriaga *et al.*, 2002.

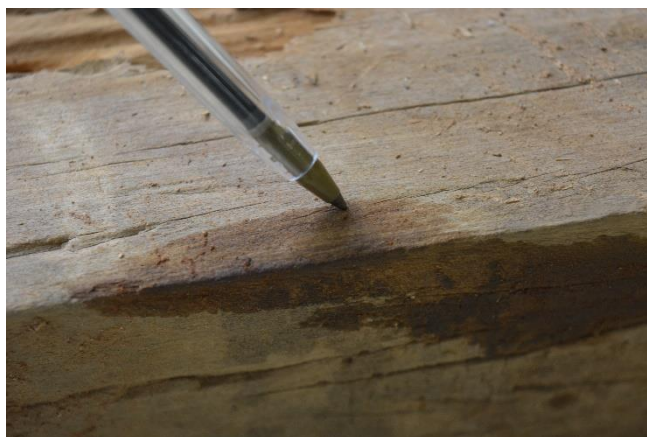
A inspeção visual foi realizada mapeando as patologias bióticas e abióticas. Foram utilizados os recursos de inspeções visuais de percussão, variação de cor e textura da superfície das peças de madeira. Com as inspeções foram identificadas patologias de concentração de umidade (fig. 55), ataque de insetos xilógrafos (fig. 68) e podridão castanha e fibrosa (fig. 57).

Figura 55: Concentração de umidade na região 2 no caibro 1.  
Fonte: Autora, 2017.

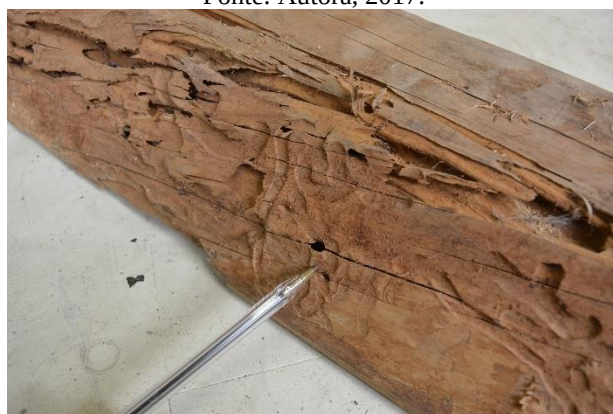
Figura 56: Ataque dos insetos xilófagos no caibro 1.  
Fonte: Autora, 2017.

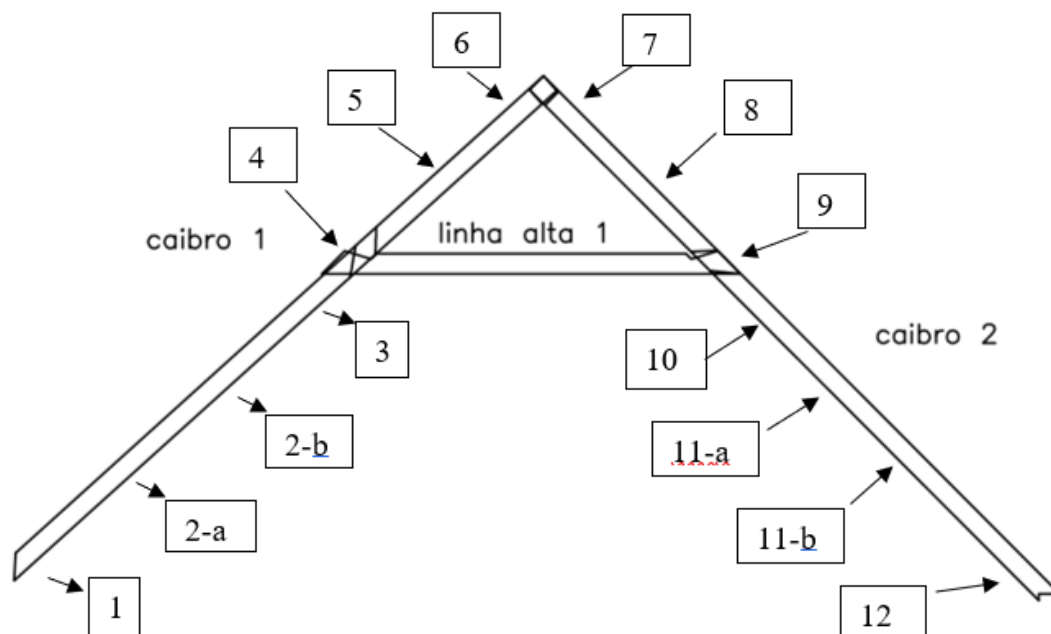
Figura 58: Áreas da tesoura inspecionadas com dos métodos não-destrutivos.  
Fonte: Autora, 2017.

Com a identificação dos danos optou-se por fracionar a tesoura em regiões para serem realizados os ensaios como demonstrado na Figura 58.

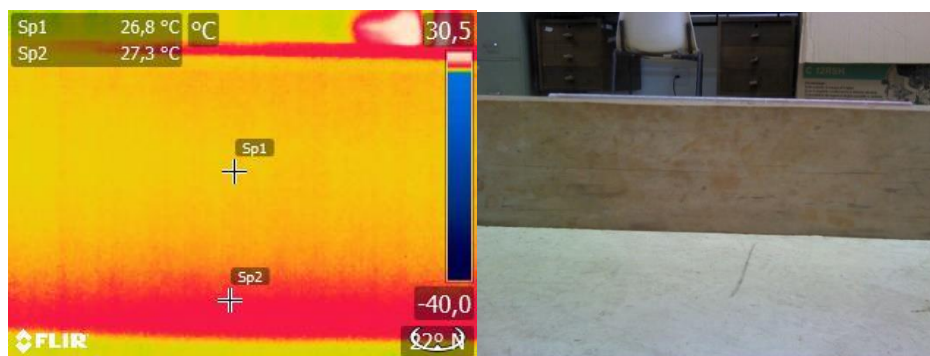
Inicialmente optou-se por realizar o ensaio termográfico em uma região sadia da linha alta 1 para obter um parâmetro de variação térmica dos ensaios. Como pode-se observar na Figura 62-a a região sadia da madeira apresenta baixa variação de temperatura (sendo  $Sp2$  a região mais aquecida variando  $0,5^\circ \text{C}$  com o ponto  $Sp1$ ).

Figura 62: Região sadia eleita através da inspeção visual para comparativo com as demais regiões inspecionadas; (a) registro fotográfico termográfico, (b) registro fotográfico.

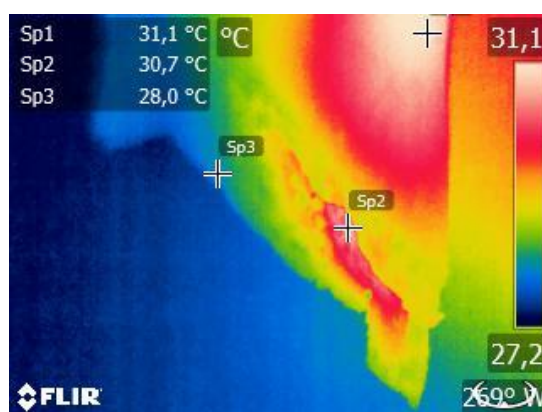
Figura 64: Resultado do ensaio termográfico da região 1.  
Fonte: Autora, 2017.

Através da termografia ativa (fig. 64) observou-se há heterogeneidade no aquecimento e uma amplitude térmica de  $3,1^{\circ}\text{C}$  na região o que caracteriza variação densidade do material. O ponto de maior aquecimento (Sp1) encontra-se interno visto que na superfície do material não há nenhuma fratura que ocasione este maior aquecimento do ar.

Com o tomógrafo acústico observou-se que as regiões indicadas como ocas (cor azul claro) através da escala ao lado esquerdo da Figura 65 indicam as mesmas regiões que absorveram maior temperatura da Figura 64. Entretanto a tomografia acústica apontou uma maior fragilidade da ligação que a termografia pois o indicativo de material oco concentrou-se no entalhe da peça.

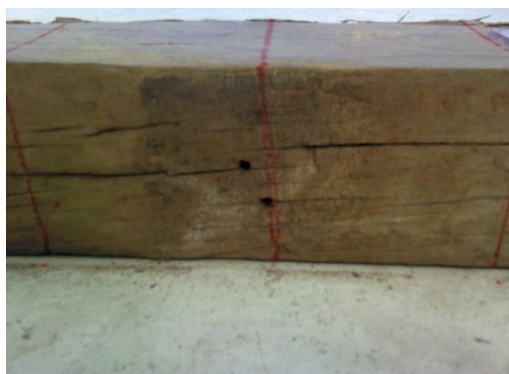
Figura 71: Região 3.  
Fonte: Autora, 2018.

Por inspeção visual identificou-se danos de podridão marrom, concentração de umidade, sujidade e fendilhamento longitudinal. Antes da realização dos ensaios a superfície do material foi higienizada.

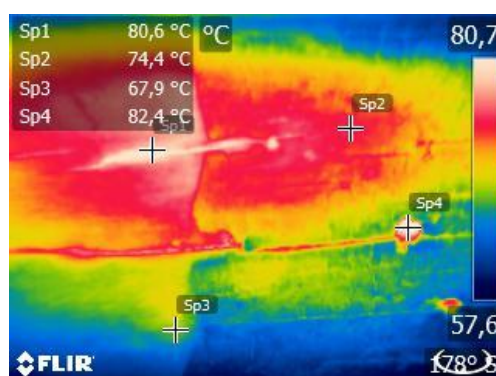
Figura 72: Resultado do ensaio termográfico da região 3.

Na região indicada na Figura 72 a degradação por fungos de podridão marrom pode ter alterado a absorção térmica do material. Os fendilhamentos obtiveram destaque neste resultado pois é aonde encontram-se as maiores amplitudes térmicas.

Na região 3 os resultados que mais se aproximaram foram entre a termografia e a radiografia uma vez que as áreas de maior aquecimento da Figura 72 concentram-se nas aberturas realizadas para a fixação dos elementos metálicos da face direita da Figura 74. Entretanto a tomografia não convergiu com nenhum dano encontrado nos dois outros ensaios, tal divergência pode ter ocorrido devido ao posicionamento dos transdutores.

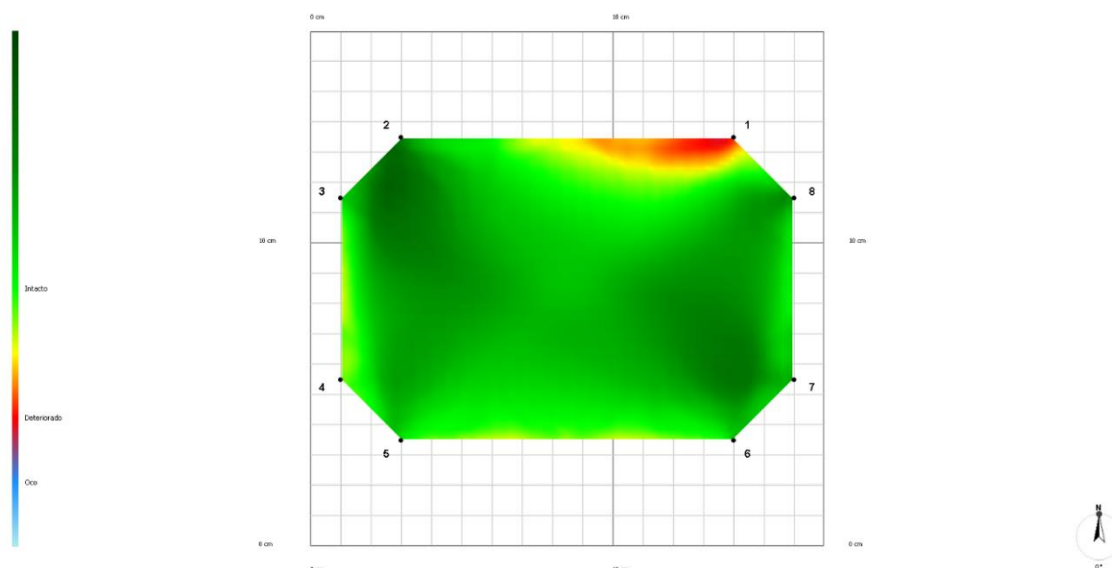
Figura 73: Resultado do ensaio de tomografia acústica da região 3.

Os resultados obtidos com o tomógrafo acústico não apresentaram danos expressivos na madeira. A Figura 73 apresenta uma pequena área de degradação indicada por colorações amarela e vermelha na região superior da tomografia, demonstrando assim divergência entre o resultado obtido com a termografia.

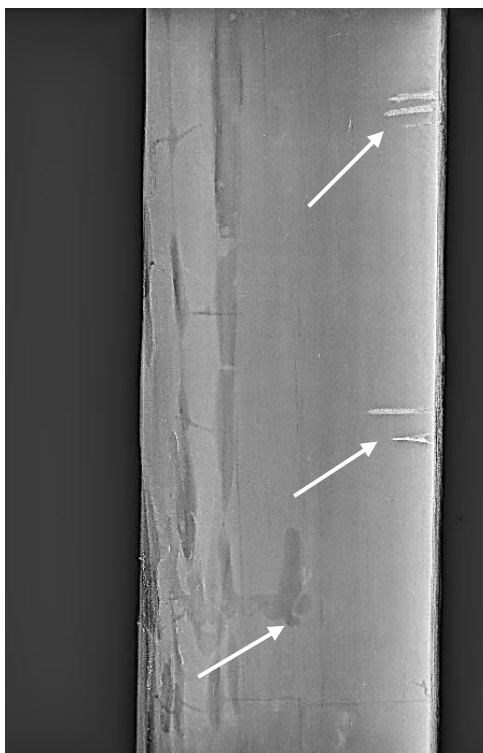
Figura 74: Radiografia da região 3.  
Fonte: Autora, 2018.

O detalhamento proporcionado pela radiografia apresenta os resquícios da oxidação deixados pelos elementos metálicos como indicado na Figura 74. Como a radiografia analisa todas as faces da madeira, foram identificados também outros danos como as galerias realizadas pelos insetos xilófagos e áreas de perda de densidade devido à baixa absorção de fótons.

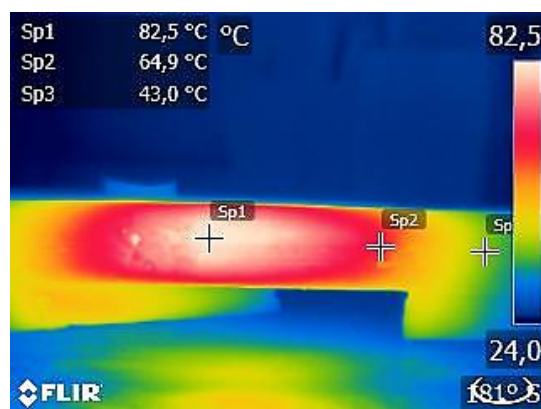
Figura 76: Resultado do ensaio termográfico da região 4.  
Fonte: Autora, 2017.

Apesar da amplitude térmica indicada na escala térmica da Figura 76 há homogeneidade de absorção de calor na região onde encontra-se o entalhe para ligação entre o caibro 1 e a linha alta. A amplitude térmica de 39, 5°C ocorreu por causa da captação por parte da câmara de outros materiais que estavam em torno da madeira. Na região central da imagem há pequenos pontos de maior aquecimento devido as aberturas realizadas para a fixação dos elementos metálicos, contudo, não há variações térmicas na madeira que caracterizem alterações da integridade nesta região.

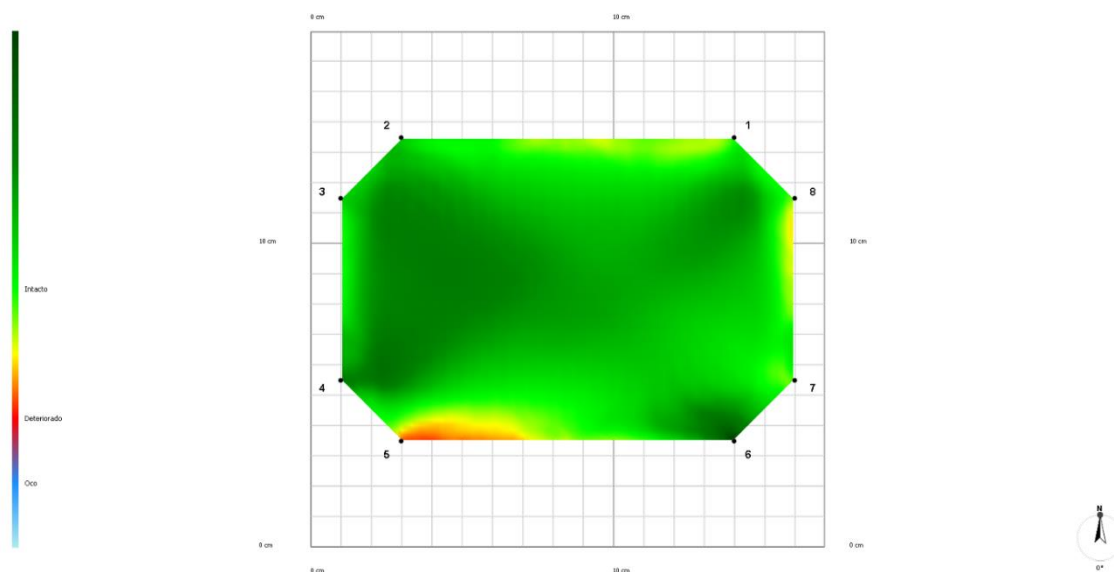
Figura 77: Resultado do ensaio de tomografia acústica da região 4.

O resultado da tomografia acústica da região 4 apresentado na Figura 77 apresentou uma pequena degradação localizada na região inferior da seção transversal. A região onde há este indicativo de degradação era onde havia o contato do entalhe do caibro 1 com a linha alta. Apesar da tomografia não indicar degradação causada pela fixação dos elementos metálicos, o resultado obtido é condizente com o obtido junto a termografia onde a integridade do material é indicada na pela homogeneidade térmica e na tomografia pela homogeneidade das velocidades das ondas acústicas.

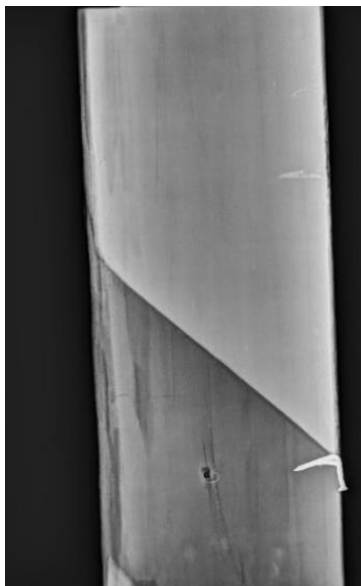
Figura 78 Radiografia do entalhe da ligação entre o caibro 1 e a linha alta 1.

O resultado obtido junto a radiografia apresentada na Figura 78 maior detalhamento da integridade da ligação onde há, no interior da peça, patologias de origem bióticas. Os insetos xilófagos realizaram orifícios que não foram identificados pela termografia ativa e tomografia acústica, com isso, para este ensaio, a radiografia mostrou-se mais eficiente.

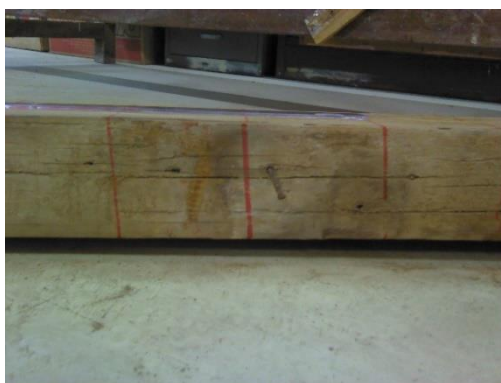
Figura 79: Região 5.

Com a inspeção visual da região 5 apresentada na Figura 79 observou-se a presença de sujidade, fendilhamento longitudinal e orifícios realizados para a fixação dos elementos metálicos. Não foram encontrados indícios de ataques bióticos nesta região.

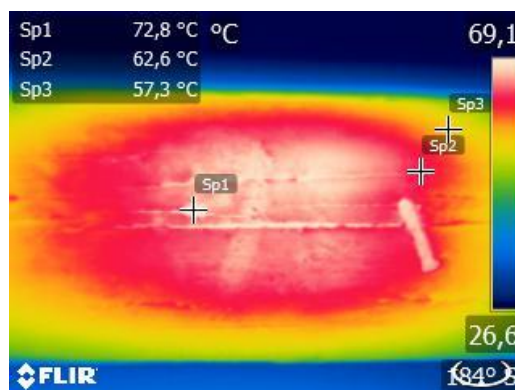
Figura 80: Resultado do ensaio termográfico da região.

Com a inspeção termográfica observou-se que o fendilhamento ao centro da Figura 80 apresenta maior aquecimento que sua dimensão física o que indica uma maior abertura interna do que a observada superficialmente. Com a remoção da sujidade para a realização do ensaio não houve alteração na absorção térmica devido a esta degradação. A termografia detectou resquícios de oxidação dos elementos metálicos que foram removidos anteriormente da madeira.

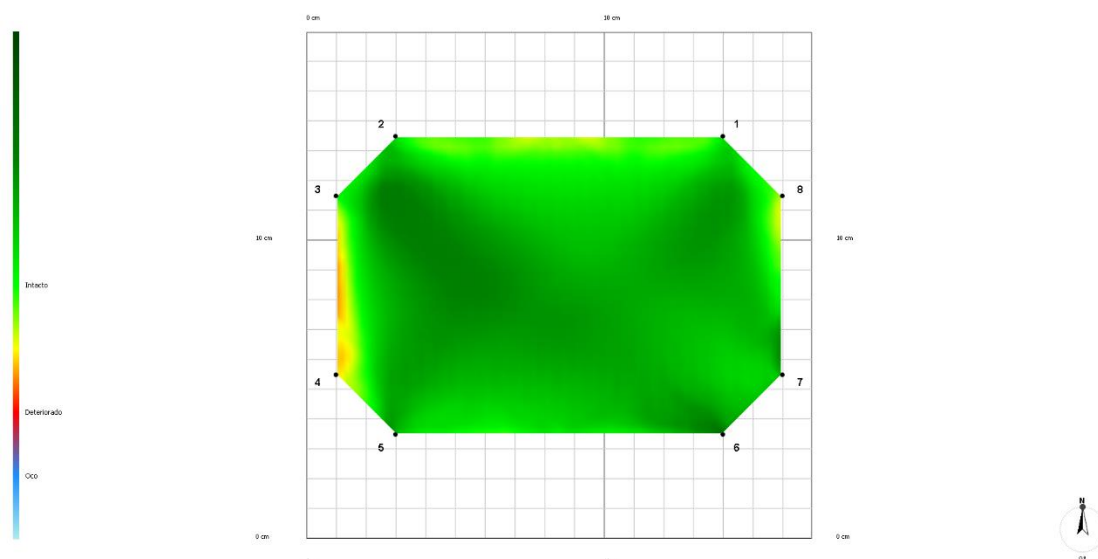
Figura 81: Resultado do ensaio da tomografia acústica da região 5.

A inspeção por ondas acústicas apresentada na Figura 81 não apresentou degradações, indicando que a região 5 não apresenta danos internos.

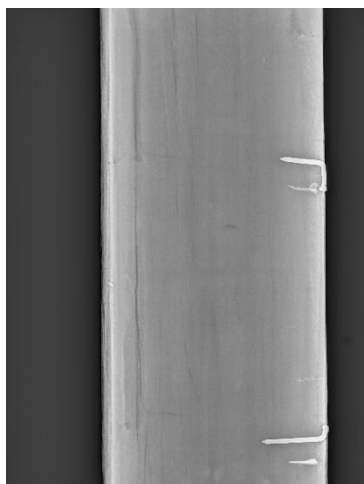
A inspeção radiográfica apresentada na Figura 82 demonstrou com maior precisão onde localizaram-se os danos na região 5. Observa-se que há degradações bióticas, fendilhamentos e resquícios de oxidação dos elementos de fixação metálicos no interior da madeira.

Figura 82: Resultado radiográfico da região 5.  
Fonte: Autora, 2018.

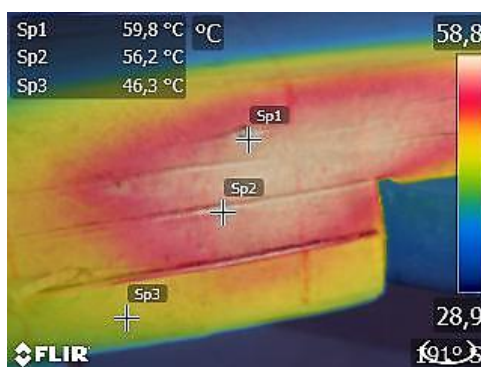
Com a inspeção termográfica da Figura 84 observou-se que não há alteração da absorção térmica onde há alteração da coloração, indicando assim sujidade apenas. A termografia indica que os fendilhamentos longitudinais são maiores próximos aos elementos metálicos, indicando assim uma má execução desta ligação.

Figura 84: Resultado do ensaio termográfico da região 6.  
Fonte: Autora, 2017.

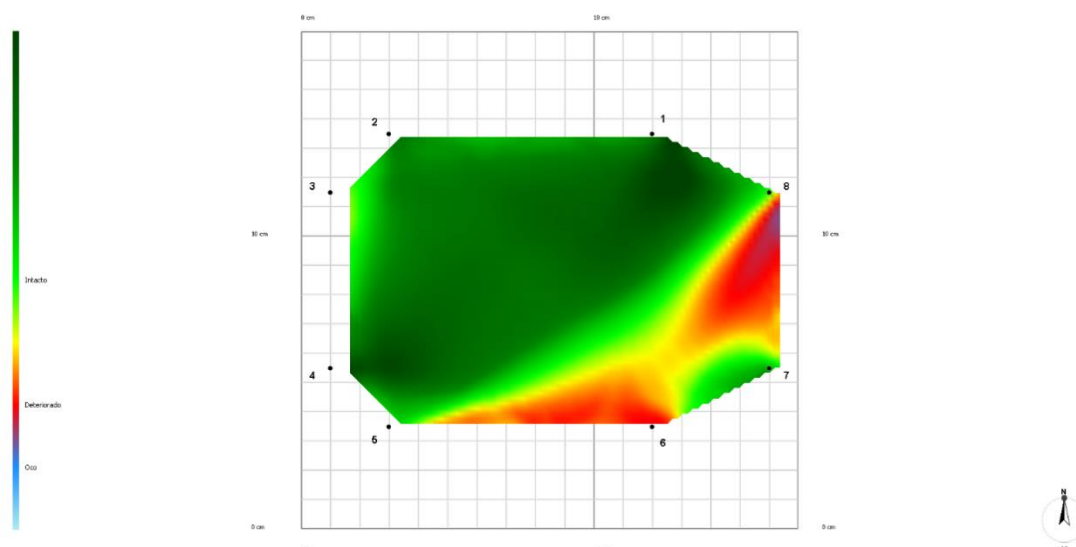
O resultado obtido com a tomografia acústica da região 6 apresentou degradações ao lado direito da Figura 85 onde na termografia os fendilhamentos encontravam-se mais evidentes. O cerne da peça encontrou-se intacto apesar do dano.

Figura 85: Resultado do ensaio da tomografia acústica da região 6.

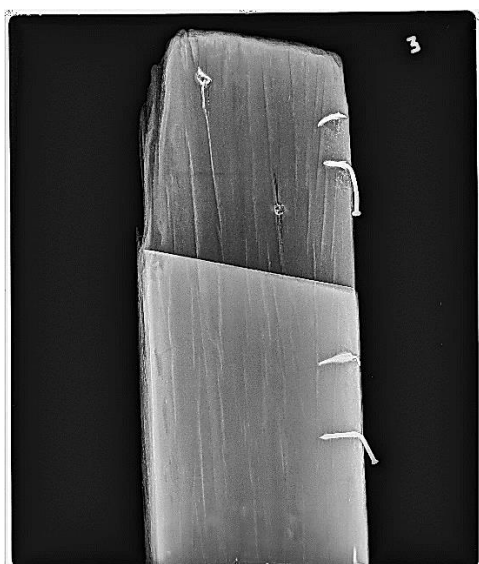
O resultado obtido com a radiografia constatou-se que os fendilhamentos concentram-se próximos aos resquícios de oxidação e do elemento metálico que ainda se encontra na peça. Tal resultado radiográfico muito aproxima-se do resultado termográfico devido o indicativo de fendilhamento longitudinal em ambos os ensaios. Entretanto a tomografia apresentou velocidades diferentes na região direita da Figura 85, indicando assim danos nas fibras desta seção transversal.

Figura 86: Radiografia da região 6.

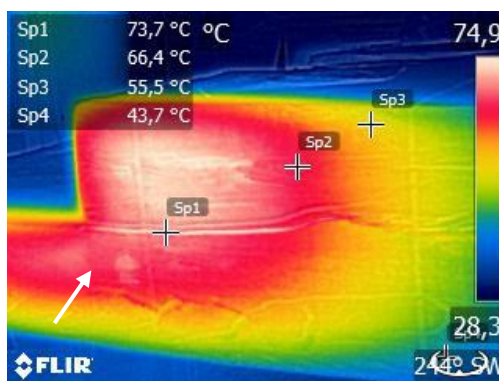
Com a inspeção termográfica apresentada na Figura 88 constatou-se maior heterogeneidade térmica nas linhas de fendilhamento longitudinal. A sujidade da superfície não causou alteração na absorção térmica. As presenças de fungos de podridão marrom alteraram a absorção térmica da região onde foram detectados como indicado na Figura 88.

Figura 88: Resultado do ensaio termográfico da região 7.  
Fonte: Autora, 2017.

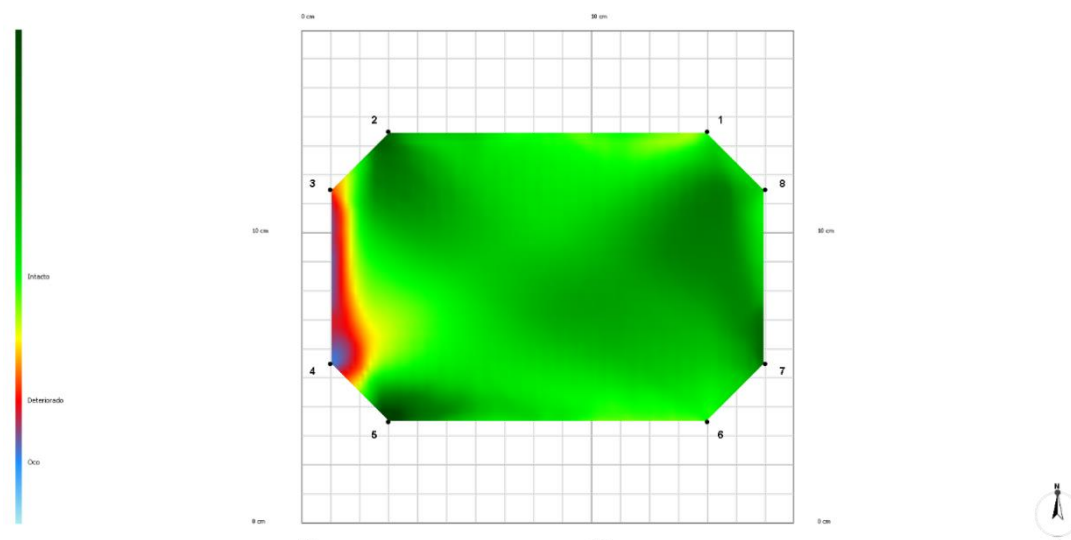
Com o resultado obtido com a tomografia acústica constatou-se que a podridão identificada na inspeção visual e termográfica de fato degradou o material, sendo indicado pela região azul claro da Figura 89.

Figura 89: Resultado do ensaio a tomografia acústica da região 7.

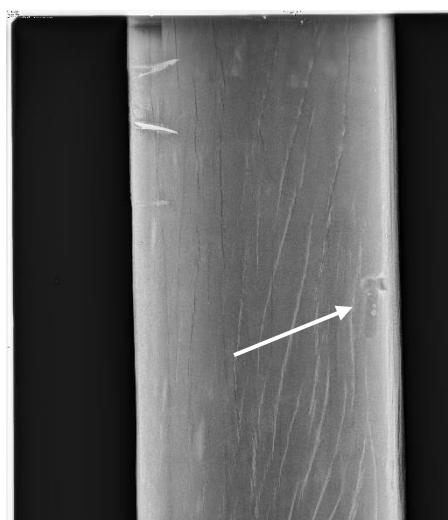
Com o resultado obtido pela radiografia não se constatou a degradação causada pelo fungo de podridão marrom na mesma região que os ensaios anteriores, entretanto, observou-se manchas de tonalidade clara no lenho, fendilhamento e resquícios de oxidação dos elementos metálicos. Contudo, devido a amplitude do ensaio, identificou-se um dano biótico na madeira possivelmente causado por um agente biótico hospedeiro como indicado na Figura 90.

Figura 90: Radiografia da região 7.

As manchas de tonalidade clara apresentadas na figura acima são um indício de degradação, uma vez que, a absorção dos fótons pela amostra foi alterada.

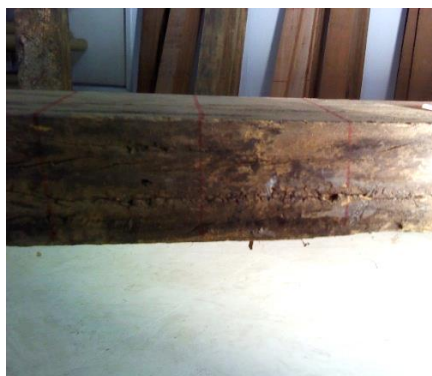
Figura 91: Região 8.

Com a inspeção visual da região 8 constatou-se a presença de agentes bióticos de podridão marrom e agentes abióticos como a sujeira, concentração de umidade e fendilhamentos longitudinais (fig. 91).

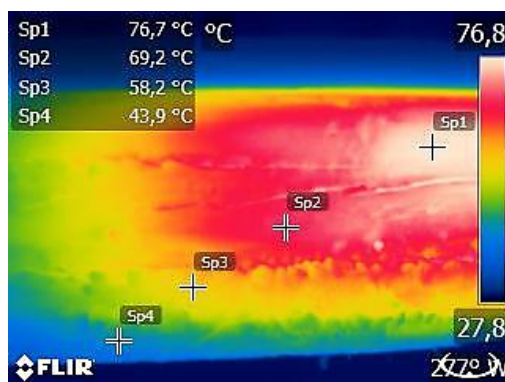
Através da termografia ativa constatou-se na Figura 92 houve heterogeneidade na absorção térmica em toda a amostra. As fendas não apresentaram maior profundidade do que inspecionado visualmente.

Figura 92: Resultado termográfico da região 8.

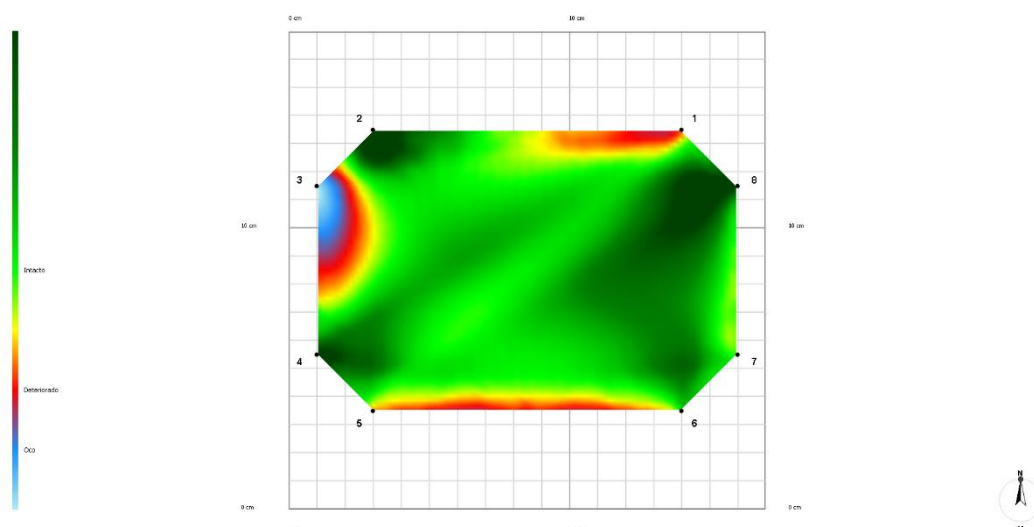
A tomografia acústica apresentada na Figura 93 indicou danos nas extremidades da peça sendo a face esquerda a mais degradada. Indicada como oca, a parte azul do tomograma, confirma o dano indicado pelo ponto Sp1 da Figura 92, onde houve maior absorção térmica do material.

Figura 93: Resultado do ensaio da tomografia acústica da região 8.

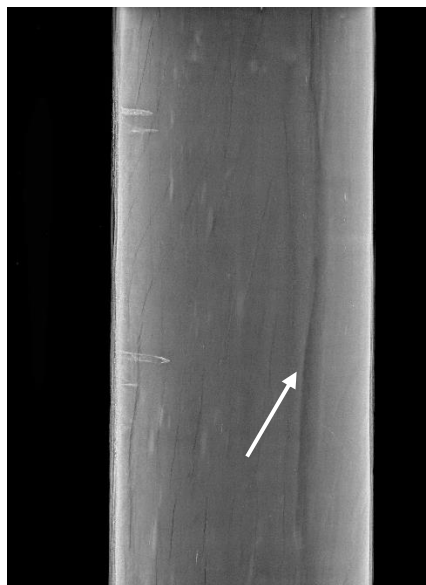
O resultado obtido com a radiografia observou-se que, além dos fendilhamentos já indicados nos ensaios anteriores, a peça apresenta uma anomalia de desenvolvimento das fibras nesta região como indicado na Figura 94.

Figura 94: Radiografia da região 8.  
Fonte: Autora, 2018.

Observou-se também a ocorrência de manchas claras na madeira assim como os resquícios de oxidação dos elementos metálicos.

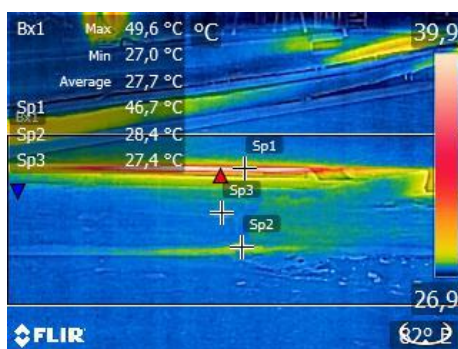
A região 9 encontra-se dentro do retângulo indicado na Figura 76 que apesar da homogeneidade térmica apresentou maior temperatura na face superior (Sp1) onde não houve aquecimento ativo. Em comparativo aos outros ensaios, a amplitude térmica do resultado termográfico da região 9 é menor, entretanto, a região de maior absorção termal não sofreu excitação térmica direta indicando uma transferência de calor dentro do material.

Figura 96: Resultado termográfico da Região 9.

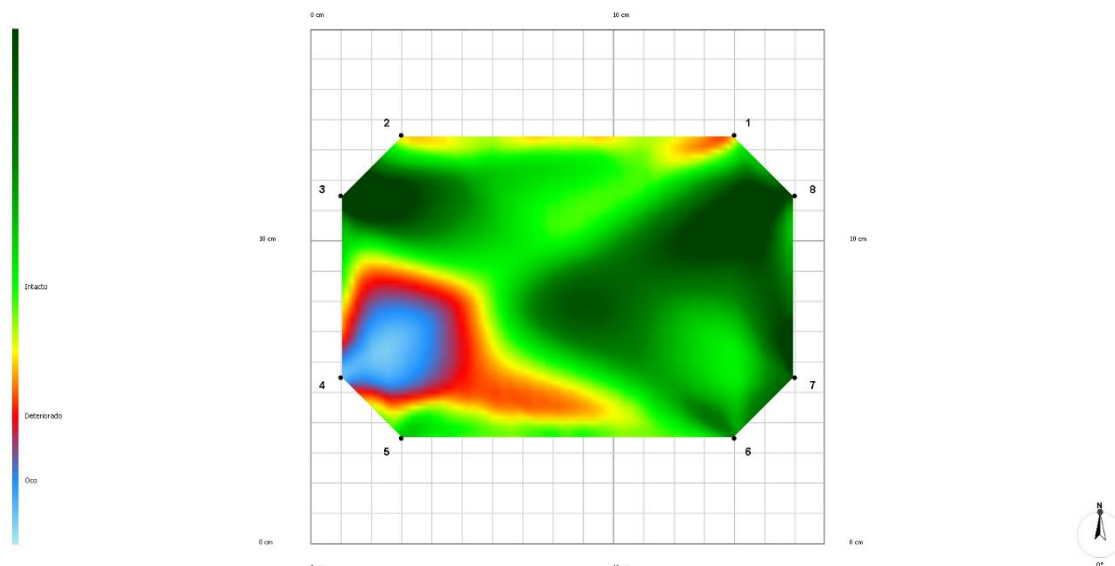
O resultado obtido com o tomógrafo acústico apresentou uma área oca dentro do material na face oposta ao aquecimento termográfico o que confirma a degradação já indicada no ensaio anterior.

Figura 97: Resultado da tomografia acústica da região 9.

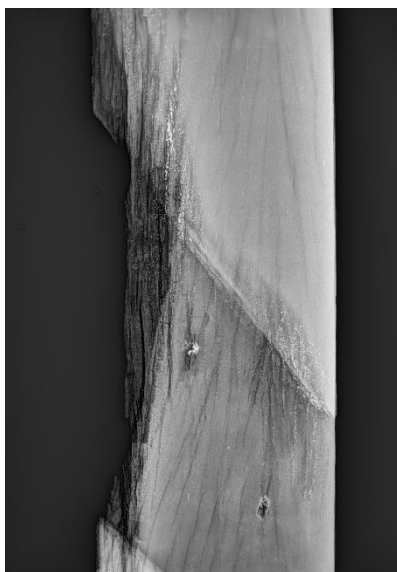
O resultado obtido através da radiografia concluiu que havia degradação no local indicado pelos outros métodos aplicados. Com a precisão do método de radio-x observou-se que não só a ligação se encontrava fragilizada, mas como toda a extensão da região 9 da Figura 98.

Figura 98: Radiografia da região 9.  
Fonte: Autora, 2018.

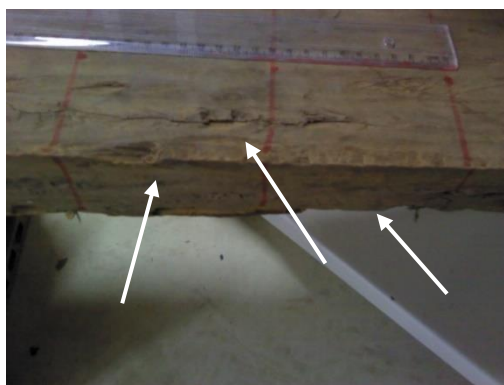
Figura 99: Região 10.  
Fonte: Autora, 2017.

Na inspeção visual realizada na região 10 observou-se danos de origem abiótica de fendilhamento longitudinal as fibras e executivo. A má modelagem da peça gerou fraturas e afundamento nos pontos indicados na Figura 99.

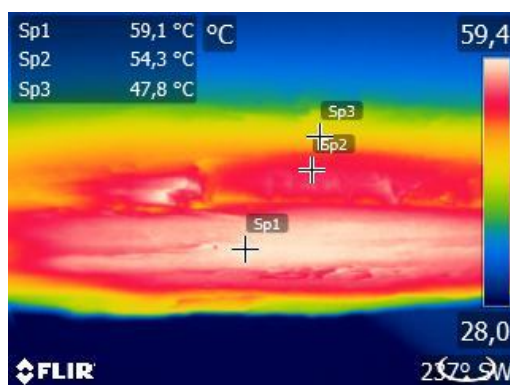
Na Figura 100 apresenta uma região de aquecimento longitudinal Sp1 que indica danos internos além dos fendilhamentos longitudinais citados anteriormente. Os danos de ordem executiva não foram perceptíveis a termografia.

Figura 100: Resultado termográfico da região 10.

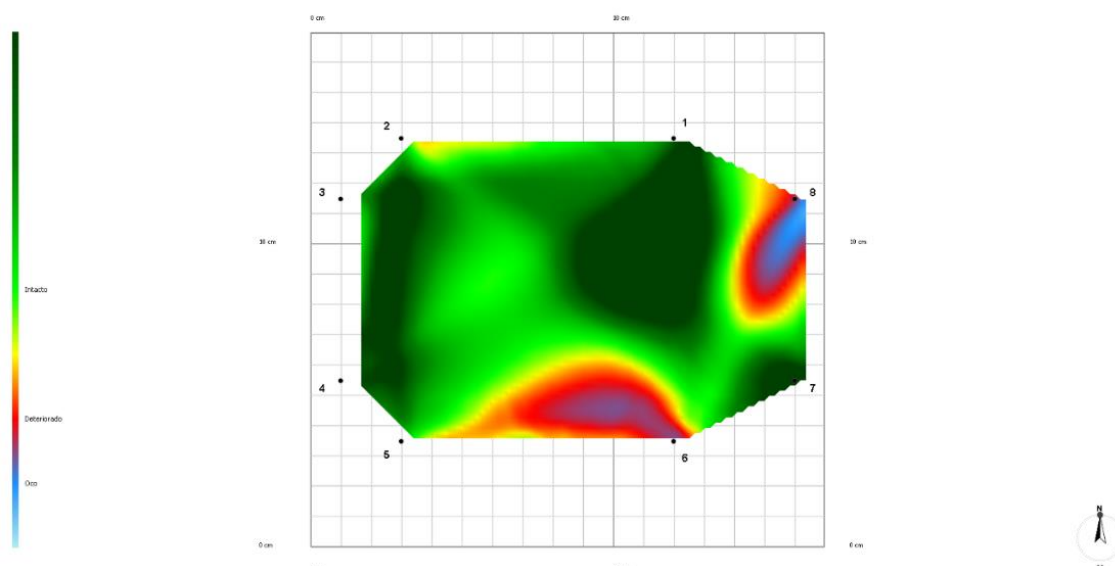
O resultado tomográfico confirmou que havia danos internos na região 10 pois foram identificadas regiões ocas dentro do material nas mesmas regiões de aquecimento identificadas pela termografia, como apresentado pela Figura 101.

Figura 101: Resultado da tomografia acústica da região 10

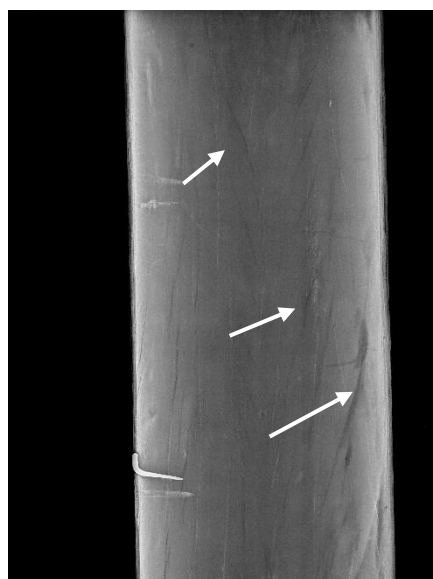
Apesar da radiografia indicar que havia espaços de menor absorção de fótons na madeira como indicados na Figura 102, as degradações não foram bem delimitadas no material como nos métodos anteriores. Entretanto, foi possível identificar elementos metálicos fixados a madeira assim como resquícios de oxidação de elementos já removidos. As imperfeições de execução da peça não foram perceptíveis neste método.

Figura 102: Radiografia da região 10.

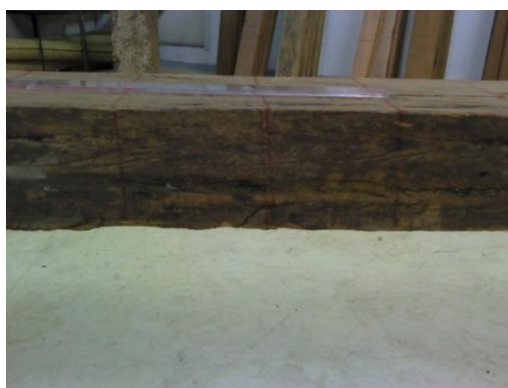
Figura 103: Região 11.  
Fonte: Autora, 2017.

Na inspeção visual da região apresentada na Figura 103 identificou-se danos abióticos e sujidade, fendilhamento, já os danos de origem bióticos encontrados foram a podridão branca, podridão marrom e galerias realizadas por insetos xilófagos.

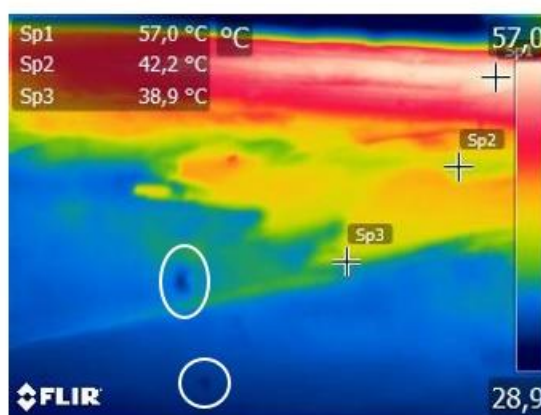
Com os resultados termográficos obteve-se maior detalhamento da degradação da área indicando que a sujidade aparente está interferindo na absorção de calor indicando assim a degradação por fungos. Na Figura 104 há presença de dois objetos não identificados que não absorveram calor, circulos em branco, que se encontram dentro da madeira.

Figura 104: Resultado termográfico da região 11.  
Fonte: Autora, 2017.

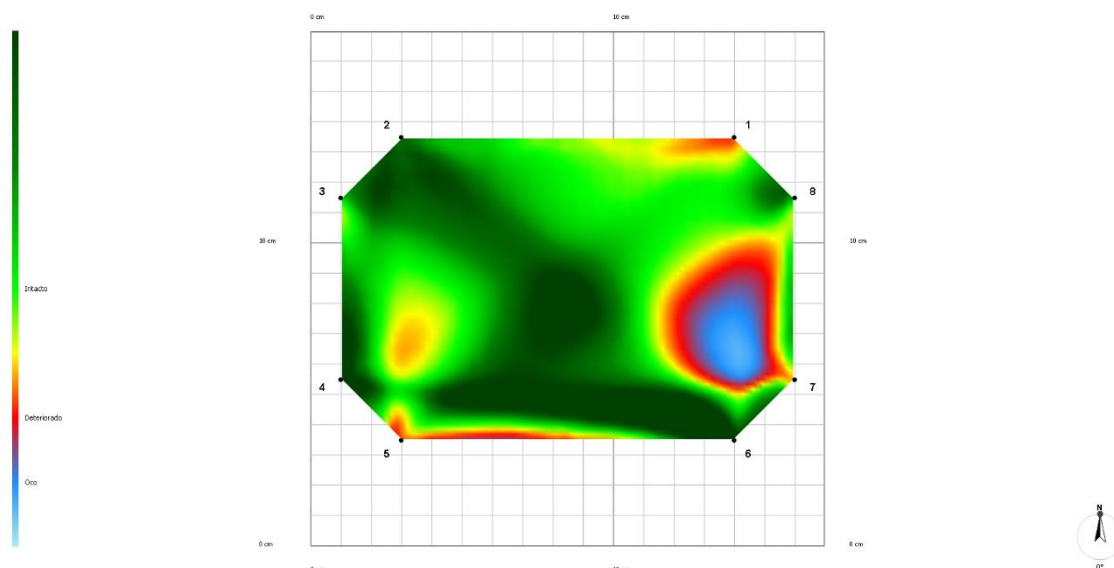
O resultado da tomografia apresentou áreas de degradações compatíveis as apresentadas pela termografia, uma vez que, as áreas tidas como degradadas e ocas localizam-se nas mesmas de maior absorção térmica. Com o tomógrafo não foi possível a inspeção tão detalhada do objeto dentro da madeira, entretanto, a região onde ele se localiza foi tida como oca, ou seja, sem densidade do material sadio.

Figura 105: Resultado da tomografia da região 11.

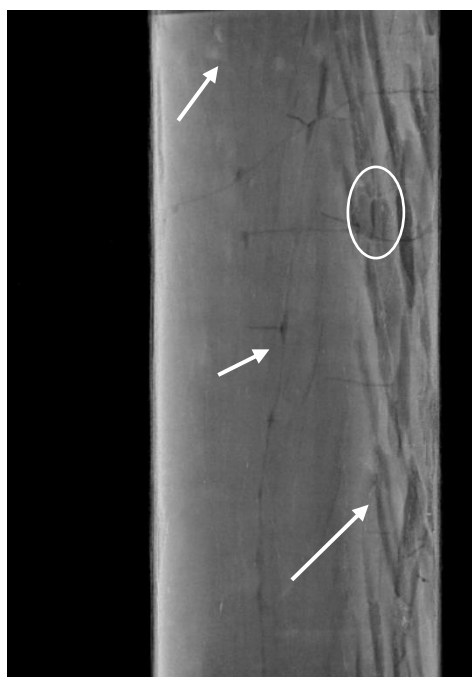
O resultado radiográfico detalhou os resultados dos métodos anteriores visto a precisão na absorção dos fótons pelo material. O nível de degradação apresentado pelo raio-x é compatível aos outros dois métodos, entretanto, o diferencial da radiografia é sua precisão e nitidez.

Como indicado na Figura 106 as galerias realizadas dos insetos xilófagos estão presentes em toda a região sendo possível identificar a presença do objeto dentro da madeira. Observou-se também a presença de manchas brancas e degradações longitudinais.

Figura 106: Radiografia da região 11.

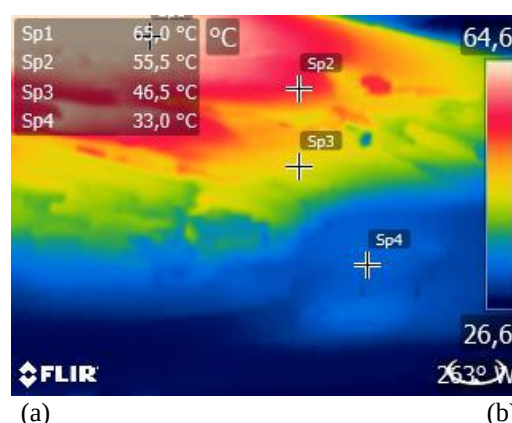
Com a termografia ativa apresentada na Figura 108 constatou-se que os danos encontrados se concentram na região inferior da peça pois apresenta maior heterogeneidade e descontinuidade térmica.

Figura 108: Área 12; Resultado termográfico da região 12.  
Fonte: Autora, 2017.

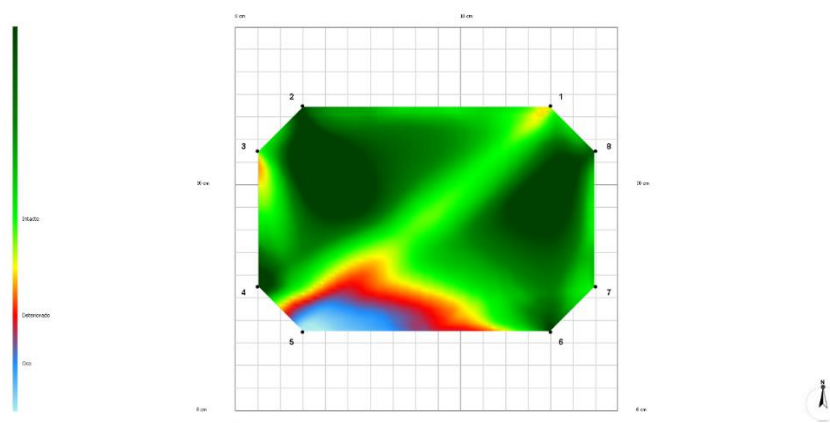
O resultado tomográfico apresentou degradações na região inferior da seção transversal o que compatibiliza com a inspeção termográfica.

Figura 109: Resultado tomográfico da região 12.  
Fonte: Autora, 2018.

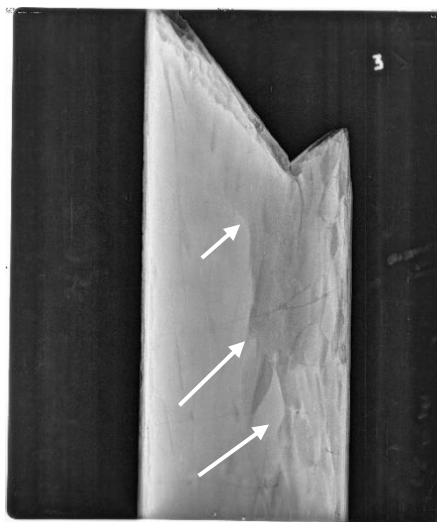
O resultado da radiografia apresentou a dimensão da degradação indicada pelos métodos anteriores através da baixa absorção de fótons da área degradada como indicado na figura 110.

Figura 110: Resultado da radiografia da região 12.

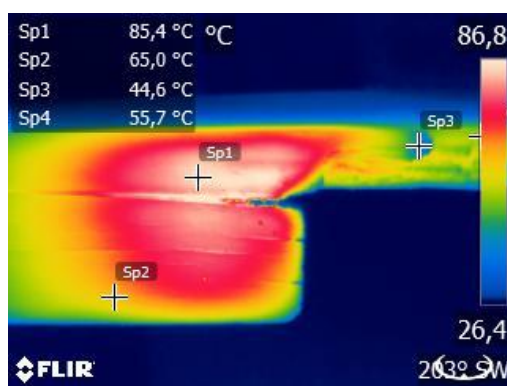
Os danos encontrados na ligação analisada da Figura 112 apresentaram as mesmas características dos danos identificados no entalhe da ligação do caibro 2, o ensaio termográfico apontou variação térmica de 85°C do ponto Sp1 para 55,7°C do ponto Sp3.

Figura 112: Resultado termográfico da ligação entre a linha alta 1 e o caibro 1.

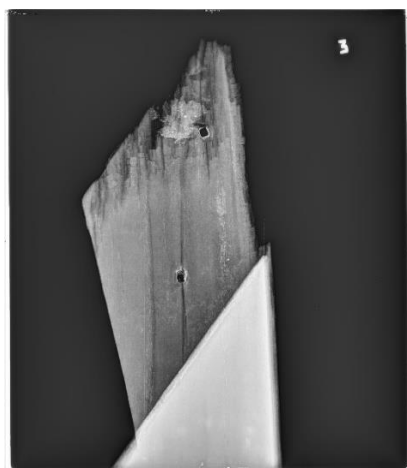
O resultado da radiografia validou os resultados termográficos com maior precisão como indicado na Figura 113, apesar da radiografia não identificar o fendilhamento longitudinal o detalhamento da podridão já acusada pela termografia foi evidenciado através da baixa absorção de fotos na região de entalhe. A fragilidade da ligação foi evidenciada neste ensaio visto a baixa absorção de fótons na extremidade do entalhe, o que pode ter contribuído para a instabilidade da tesoura.

Figura 113: Resultado da radiografia da ligação entre a linha alta e o caibro 2.

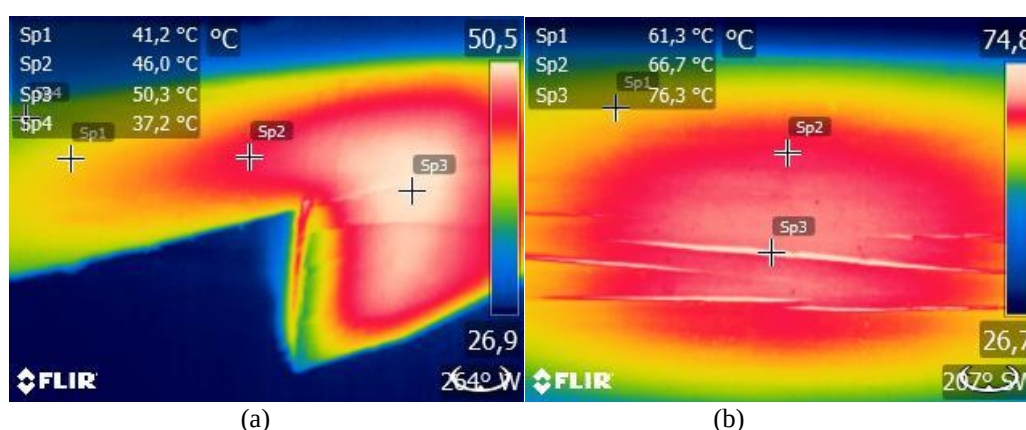
As análises termográficas confirmaram os levantamentos visuais dos danos, apresentando maior aquecimento nas fendas já identificadas na inspeção visual.

Figura 115: Resultado termográfico: (a) ligação entre a linha alta 1 e o caibro 1; (b) região central da linha alta 1.

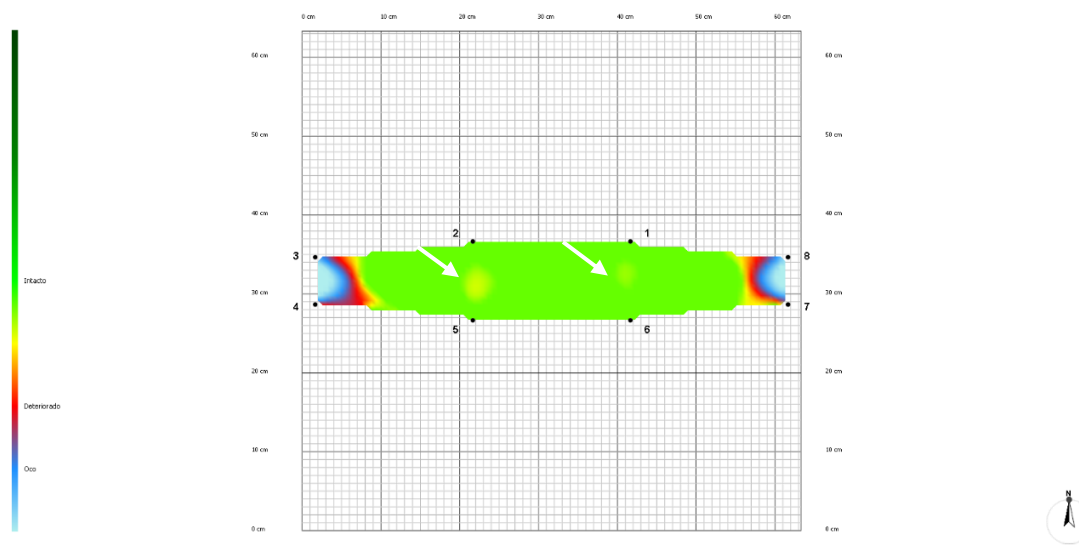
Para a avaliação tomográfica acústica optou-se pela fixação dos transdutores nas extremidades dos entalhes das ligações, obtendo assim o resultado global do elemento. A opção por analisar o comprimento longitudinal e não somente uma única seção transversal foi tomada mediante a disponibilidade do equipamento em alcançar, devido o comprimento dos cabos dos transdutores, toda a peça. Apesar da modificação na aplicação do método o resultado foi compatível com as inspeções visuais e termográficas, uma vez que foram nas extremidades que o tomógrafo identificou danos como apresentado na Figura 116.

Contudo o resultado tomográfico apresentou maior detalhamento de inspeção interno pois ao centro da Figura 116 foram indicadas duas áreas de transição sadias para degradadas.

Figura 116: Resultado da tomografia acústica da linha alta 1.

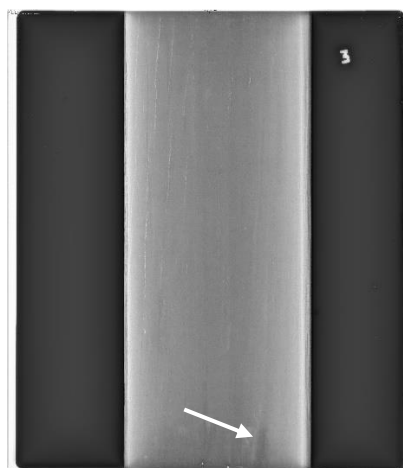
A última inspeção radiográfica foi realizada ao centro da linha alta 1 e apresentou apenas linhas que foram relacionadas com os fendilhamentos longitudinais já identificados nos ensaios anteriores. Como indicado na Figura 117, a degradação interna apontada pela tomografia acústica ao centro da peça foi detectada pelo radio-x.

Figura 117: Resultado da Radiografia da região central da linha alta 1.

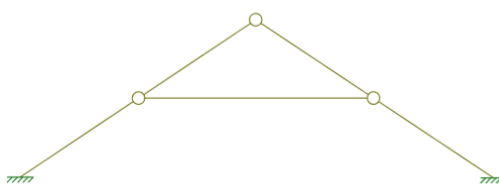
Figura 118: Configuração estrutural da tesoura de caibro-armado.

A proposta para a reabilitação da tesoura de caibro-armado baseia-se nas patologias das ligações e deformações encontradas nas alvenarias do estudo de caso aqui apresentado. Para esta proposta considerou-se que a tesoura seria reabilitada *in loco* sem a alteração ou remoção de quaisquer elementos, caracterizando assim a proposta de intervenção mínima desta tese. Para isso elaborou-se, através do *software* FTOOL da PUC-Rio, dois modelos comparativos entre os arranjos estruturais da tesoura de caibro-armado. A Figura 118 apresenta a configuração atual da tesoura, com apoios sobre ao frechais rígidos, e a Figura 119 apresenta a sugestão para solução do empuxo lateral da tesoura. Os apoios antes fixos (fig. 118) são liberados no eixo de x em um dos apoios, transformando uma estrutura hiperestática em uma isostática (fig. 119). As ligações superiores funcionam e permaneceram como rótulas.
