UNIVERSIDADE FEDERAL DE MINAS GERAIS
Programa de Pós-Graduação, Extensivo à Especialização em Engenharia
Sanitária e Tecnologia Ambiental “Lato Sensu”

DIFICULDADES ENCONTRADAS NA EXECUÇÃO DE OBRAS DE SANEAMENTO
EM CENTROS URBANOS:
Análise Conceitual e Estudos de Caso

Artur Augusto Varella Vargas

Belo Horizonte
2010

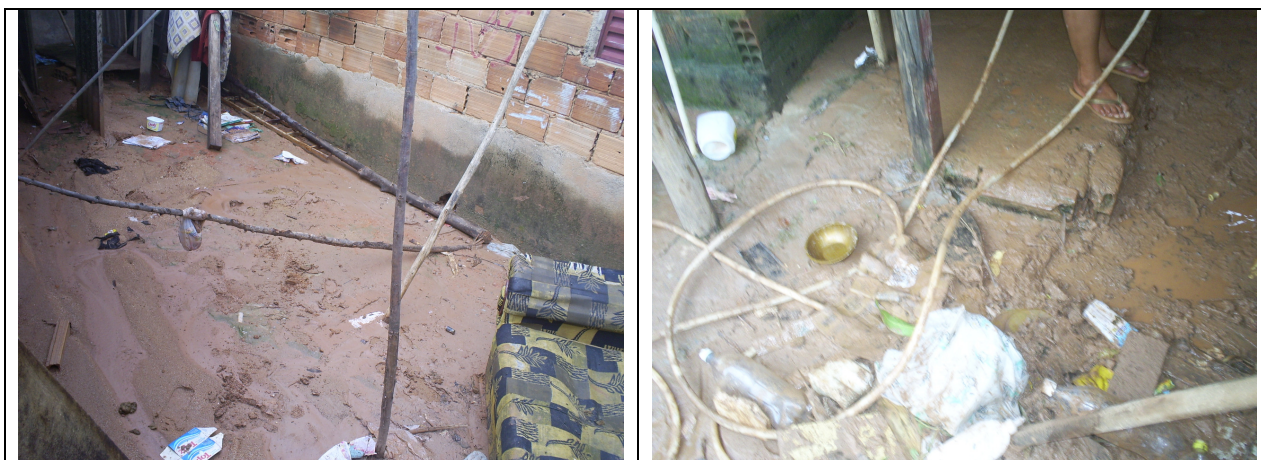
Assim, quando vêm as chuvas, todo ano o rio se vingará e transborda da calha que o contém. É aí que a natureza mostra sua **cara urbana**. O noticiário dos telejornais e seus vôos de helicópteros falam dos congestionamentos, casas alagadas (Figura 1). Há choro pela perda de bens, quando não de familiares.

Figura 1 – Casa alagada. O rio transborda e inunda as benfeitorias marginais.

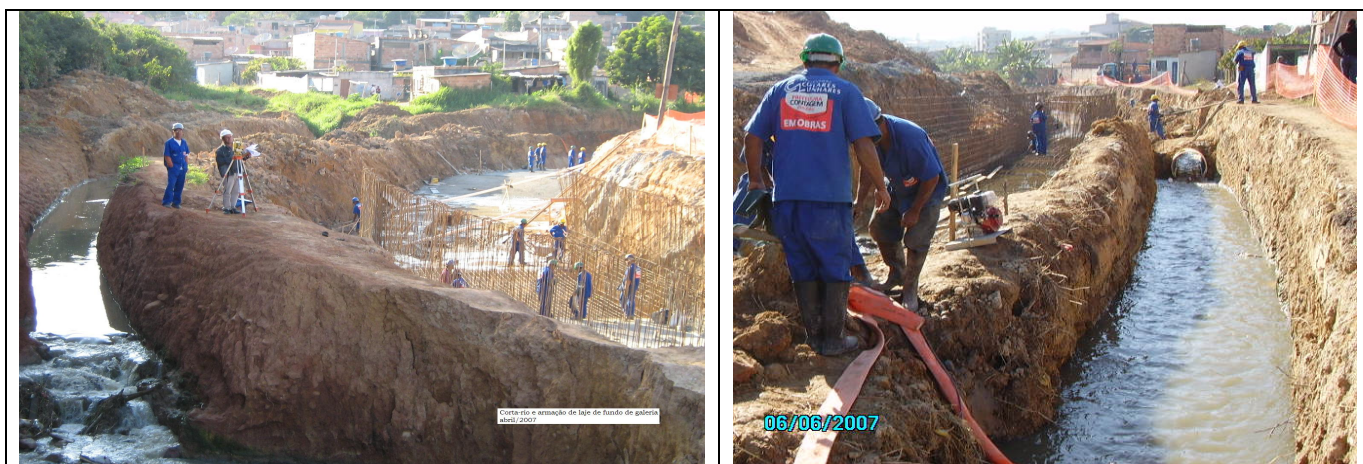
impossível. Existem técnicas para tal, todavia, o custo tornaria inexecutável. A solução que se adota para esse problema é a de improvisar “corta-rios”, paralelamente ao desenvolvimento da obra (Figura 7). O “corta-rios” tem a função principal de desviar tanto o curso d’água existente quanto os esgotos que nele estão lançados e possibilitar a execução da galeria projetada. Só que esses “corta-rios” não têm projeto específico nem mesmo com relação à observância de uma seção transversal mínima, pelo menos igual à da seção transversal mais desfavorável do córrego em questão.

Figura 7 – “Corta-rios”: à esquerda, Caso 01. À direita, Caso 02. Detalhe para a diferença de seções.

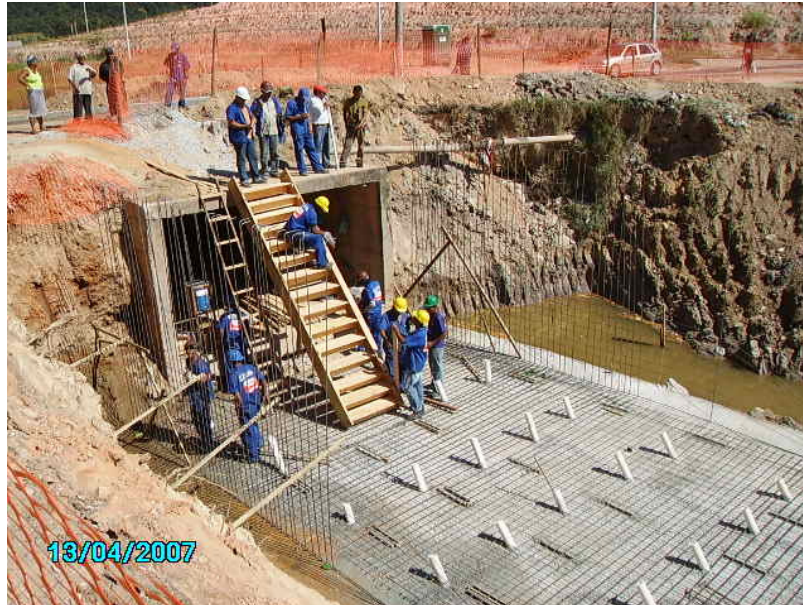
Figura 8 – Frente de serviços, pronta para concretagem, antes da pancada de chuvas.

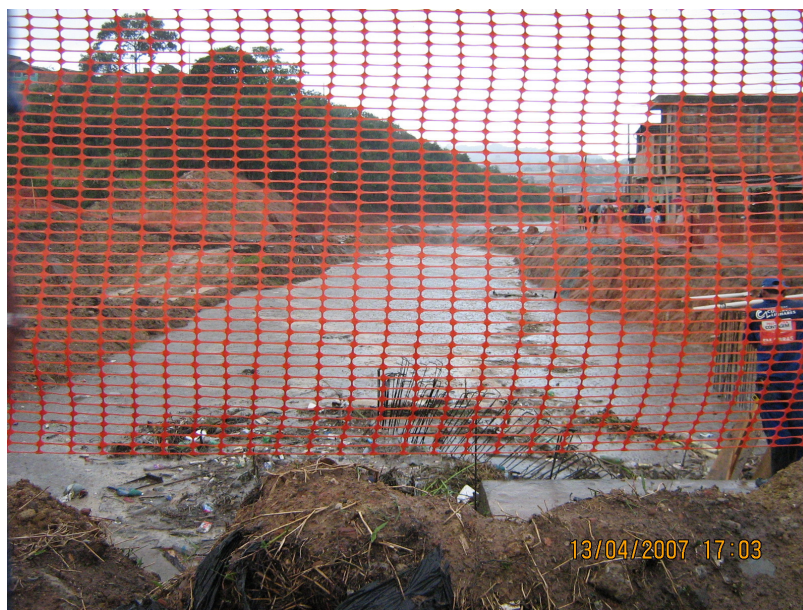
Com relação à obra, conforme a fase que se encontrar a frente de serviços, todos os serviços são perdidos. Constatamos, certa vez, a enxurrada semelhante à da Figura 9 levar todo o concreto estrutural de uma laje de fundo, com 40,00 metros de extensão x 6,00 metros de largura x 0,30 metros de espessura, fora formas e armações em aço CA-50.

Figura 9 – A enxurrada decorrente da pancada de chuva.

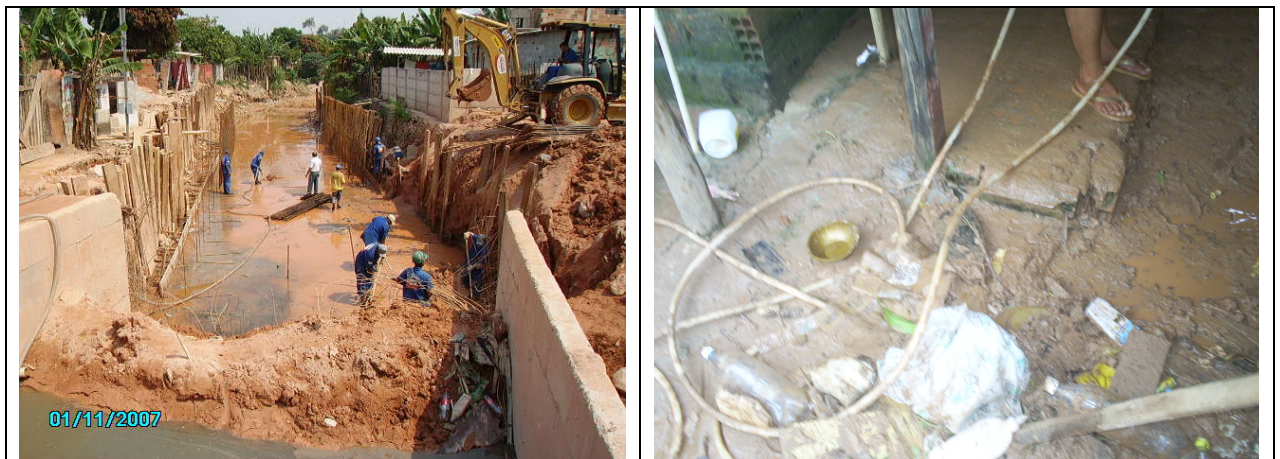
Com relação à vizinhança (Figura 13), os ocupantes têm então suas casas alagadas e seus bens destruídos e passam a depender do Município para alojá-los em algum programa de assistência habitacional. Enquanto isso não ocorre, os custos e os prazos decorrentes são debitados à obra.

Figura 13 – Vista da vizinhança ao redor da obra inundada.

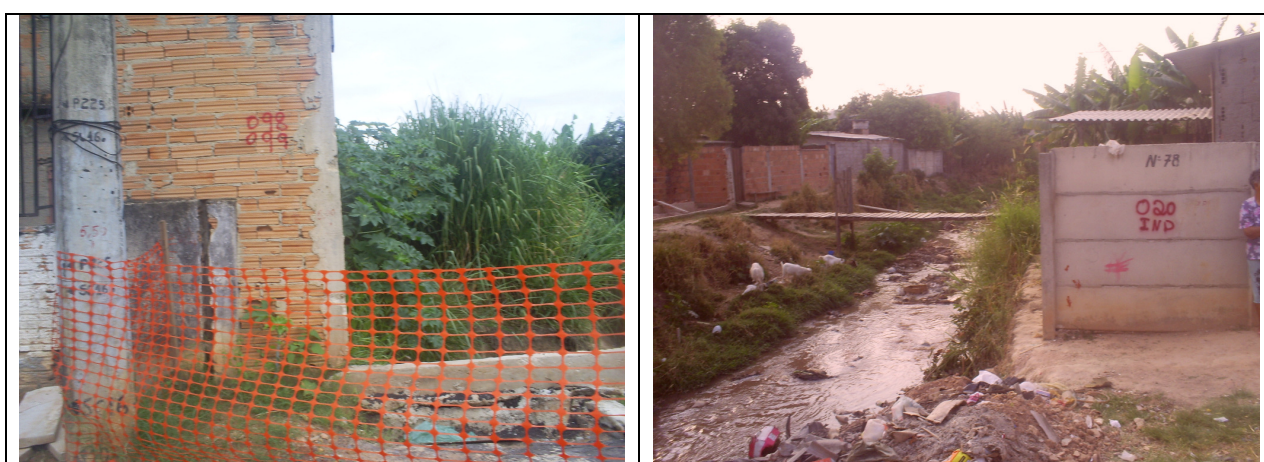
De posse dos projetos e com a demarcação da obra executada, é realizado um procedimento denominado **Selagem** (Figura 21), não previsto em planilha, que consiste num cadastro técnico das benfeitorias que devem ser removidas e num cadastro sócio-econômico dos ocupantes. As benfeitorias são numeradas, com números grandes e de cor vermelha e o número correspondente assinalado no projeto. O cadastro das benfeitorias vai subsidiar a elaboração dos laudos de avaliação. Às vezes existe mais de uma família ocupando um único imóvel.

Figura 21 – Caso 01. Benfeitorias já “seladas”. Detalhe para a numeração de identificação.

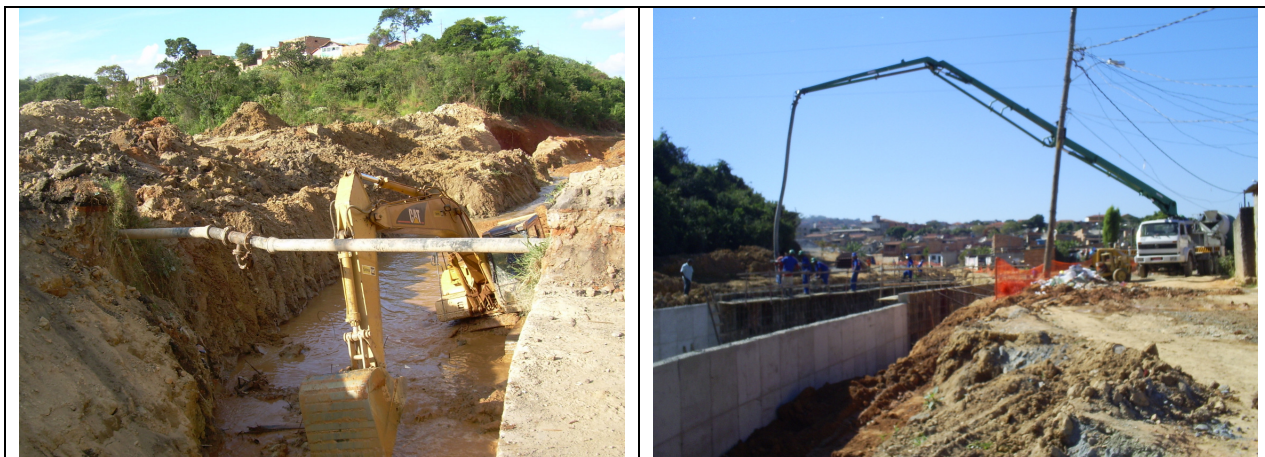
- Não foram previstos os seguintes serviços: selagem de imóveis; remoção e relocação de famílias; passarelas de pedestres; limpeza com caminhão pipa; transporte manual de qualquer natureza; esgotamento de água com bombas; cortarios com tubos de PVC; limpeza de estruturas com equipamentos de alta pressão; remanejamento de adutoras em carga; remoção de postes de energia elétrica energizados (Figura 23);

Figura 23 – Adutora existente na estaca E95+7,0, à esquerda. Bombeamento e poste de energia elétrica, à direita

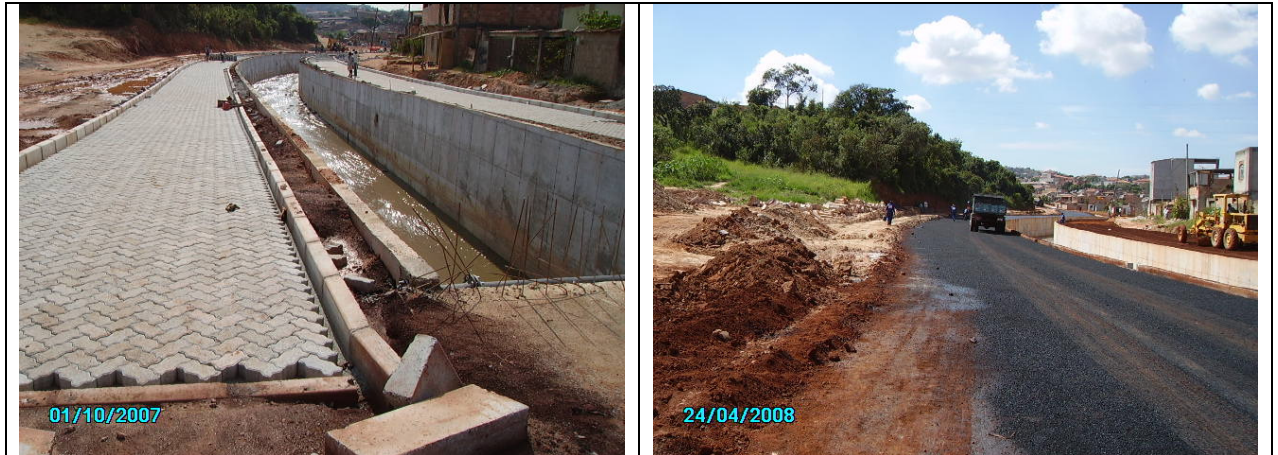
- A alteração da largura da pista, pela Administração, de 3,25 metros para 7,00 metros, entre as estacas E68+10,0 e E95+7,0, para atender reivindicações de moradores, acarretou considerável atraso no cronograma da obra bem como elevação do seu custo, uma vez que foi necessário desmanchar o que já estava pronto (Figura 25), elaborar novos projetos de desapropriação e de implantação, alterar especificações e retomar o prosseguimento interrompido. Nessas alterações foram consumidos aproximadamente R\$ 3.500.000,00 (Três milhões e quinhentos mil reais), montante equivale, linearmente, à quantidade de serviços que deixou de

Figura 25 – Pistas, à esquerda, em PAVI-S, com 3,0 m de largura. Após alteração, à direita, sendo asfaltada, com 7,0 metros de largura

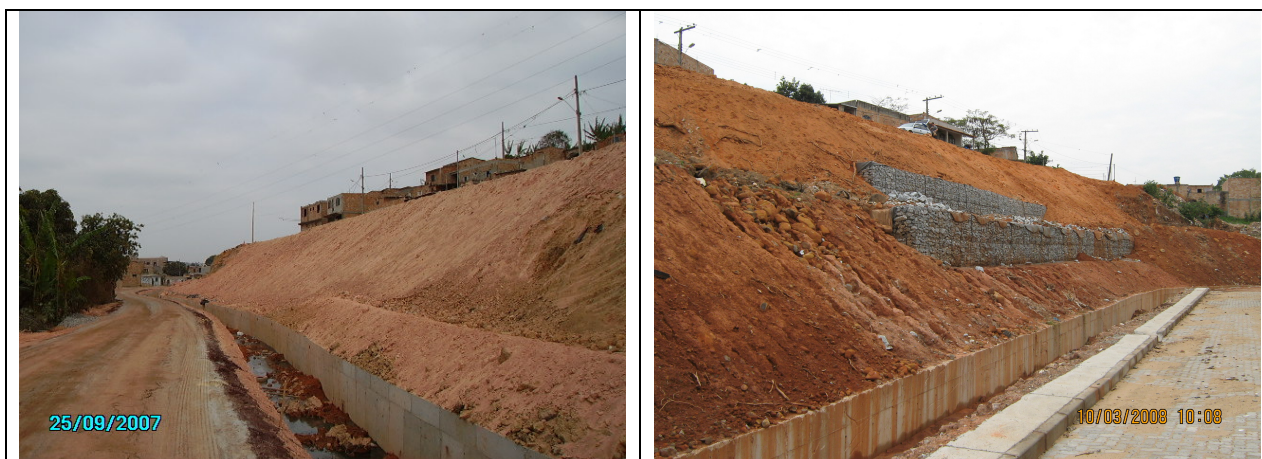
- Do deslizamento de encostas mostrado na Figura 28, decorreram volumosos aterros mecanizados, conforme mostrado na Figura 31 a seguir, e não previstos em planilha:

Figura 31 – Estado das encostas após a execução do gabião e do aterro mecanizado.

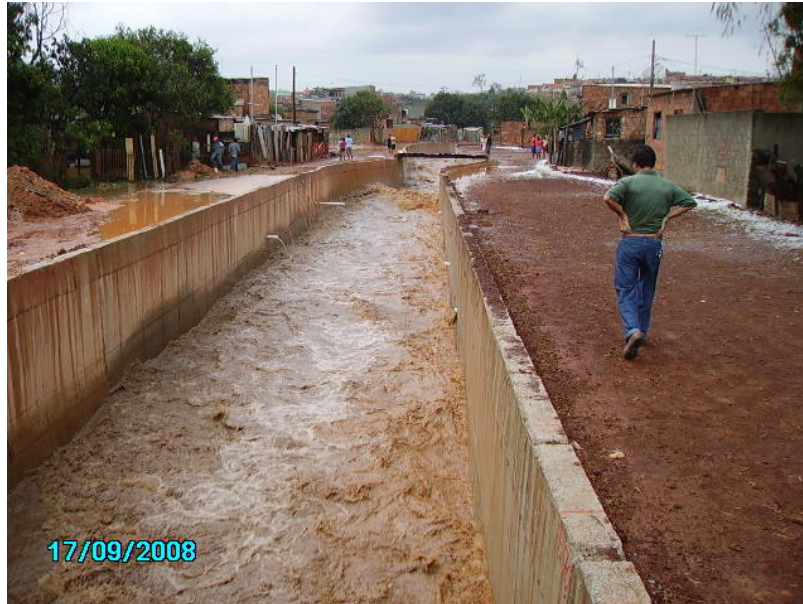
A Figura 33 a seguir ilustra outro trecho da obra, entre estacas E68+10,0 e E70 do **Caso 01**, após pancada de chuva, com queda de granizo. Detalhe para o

nível d'água dentro do canal e para a quantidade de gelo nos bordos da pista direita. Nessa ocorrência, não houve danos à obra.

Figura 33 – Trecho de obra entre estacas E68+10,0 e E73 – Caso 01.

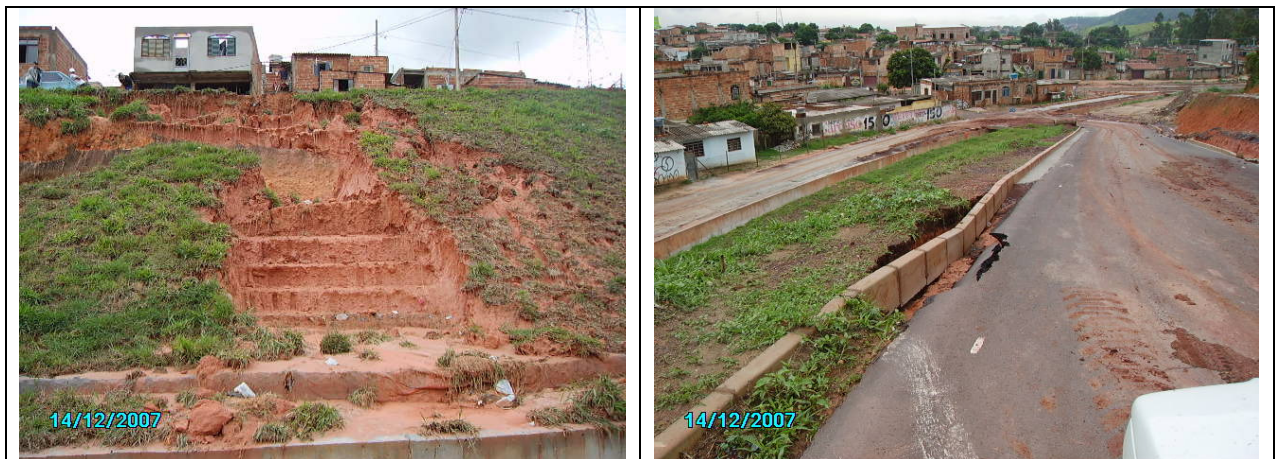
Na Figura 37 é mostrado um trecho da obra do **Caso 02**, entre estacas E23 e E26, onde houve também estragos consideráveis em decorrência das chuvas. À esquerda, como se pode observar, a enxurrada desceu pela encosta e removeu todo o material que havia sido utilizado no aterro mecanizado mostrado na Figura 31. À direita, a enxurrada penetrou no trecho do bordo onde ainda não havia sarjeta e provocou abatimento na grama, meio-fio e pista. Todos esses serviços danificados tiveram que ser refeitos e remunerados novamente.

Figura 37 – Trecho de obra entre estacas E23 e E26 – Caso 02.

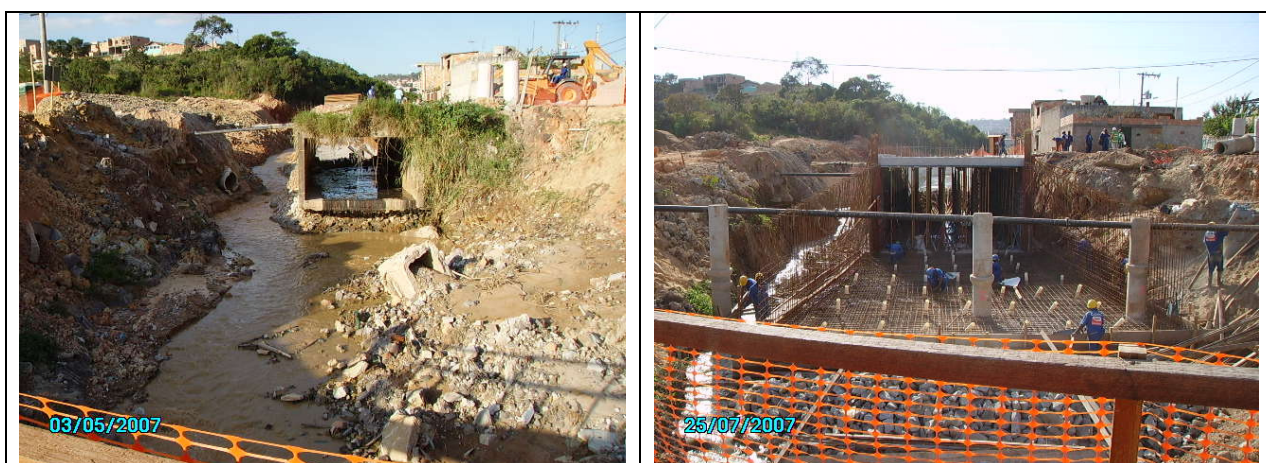
havam sido contempladas em planilha. Na estaca E95+7,0 – do **Caso 01** – havia duas adutoras de água tratada que tiveram que ser remanejadas duas vezes. O primeiro remanejamento foi para permitir a demolição e reconstrução de galeria sob a via pública. O segundo foi para retornar as tubulações ao estado original haja vista as perdas de carga alegadas pela Manutenção da Concessionária e ao fato das mesmas não poderem permanecer aéreas – vide Figura 38 a seguir. O custo desses remanejamentos foi da ordem de R\$ 198.000,00. Tanto os remanejamentos quanto a demolição da galeria existente, a carga e o transporte do material demolido não estavam previstos em planilha.

Figura 38 – Estaca E95+7.0 – Caso 01. Vista das adutoras remanejadas e da galeria a ser demolida.

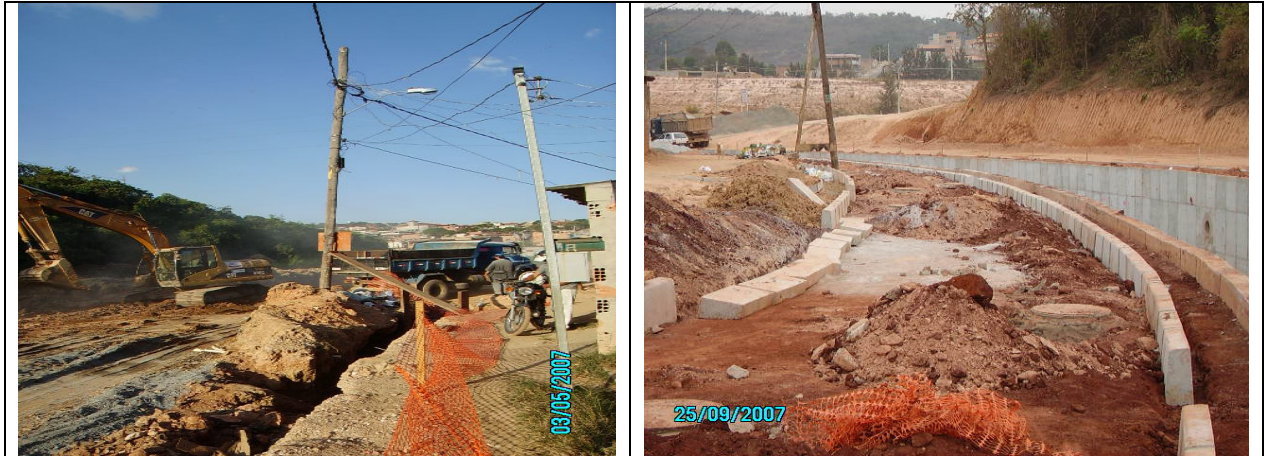
O poste de energia elétrica mostrado na Figura 39, localizado na margem esquerda da Avenida implantada, na altura da estaca E89, permaneceu neste local desde o início da obra, março/2007, até outubro/2008.

Essa instalação, precária em termos de segurança e funcionalidade, era responsável pela alimentação de inúmeras benfeitorias assentadas numa faixa de terreno invadida. A obra foi executada sob esta condição de risco iminente uma vez que a Concessionária alegava que, a não ser que o referido poste tombasse ou fosse derrubado, não havia previsão tampouco condições técnico-financeiras para removê-lo.

Figura 39 – Poste de energia elétrica localizado na estaca E89 – Caso 01.

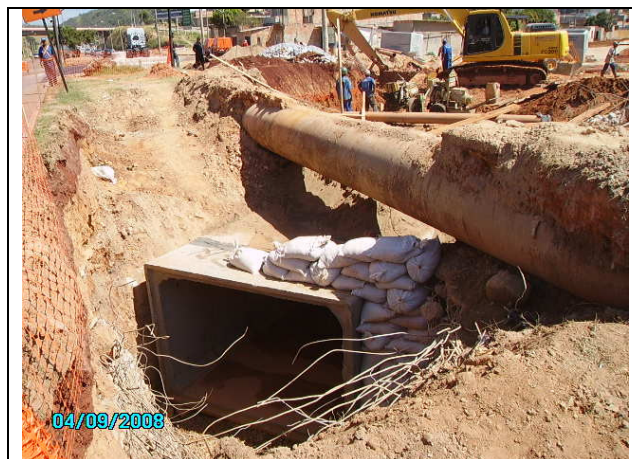
A Figura 40 mostra um segmento de adutora de água tratada, DN 1.000 milímetros em carga, transversal e em cota superior à galeria projetada. Exceto quanto aos riscos de choque mecânico, tal interferência não trouxe custos nem atrasos à obra.

Figura 40 – Adutora de água tratada DN 1.000 mm.

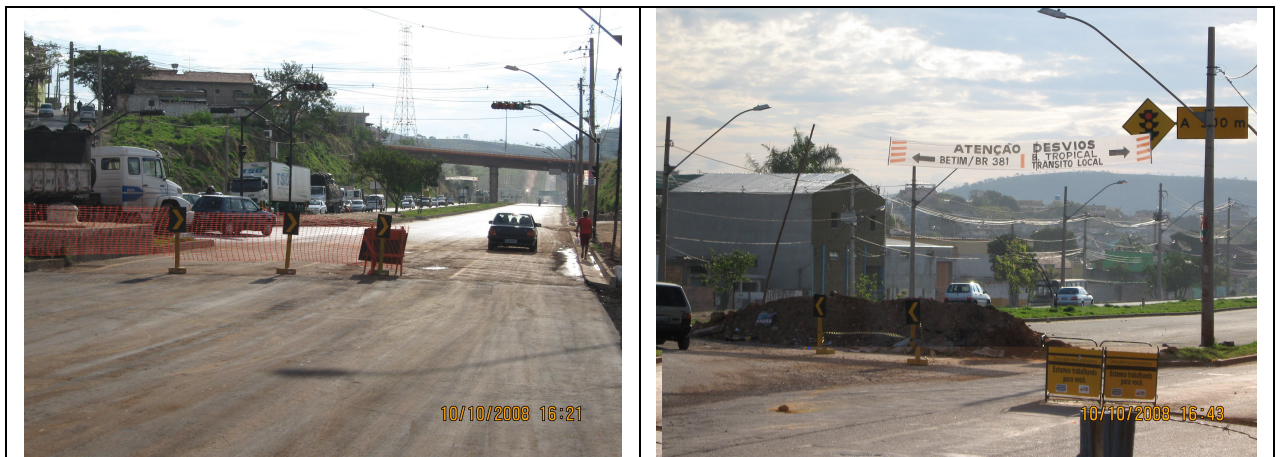
O trecho entre as estacas E65+7,0 e E68+10,0 – **Caso 01** – exigiu que o trânsito local fosse desviado, para permitir a realização das obras – vide Figura 44. Para viabilizar tal desvio, foi necessária a execução de um projeto específico, aprovado previamente pelo setor de trânsito local. Tanto esse projeto quanto todas as despesas com a sinalização e manutenção do trecho geraram custos, da ordem de aproximadamente R\$ 34.000,00, que não foram previstos em planilha.

Figura 44 – Desvios de tráfego e sinalização.

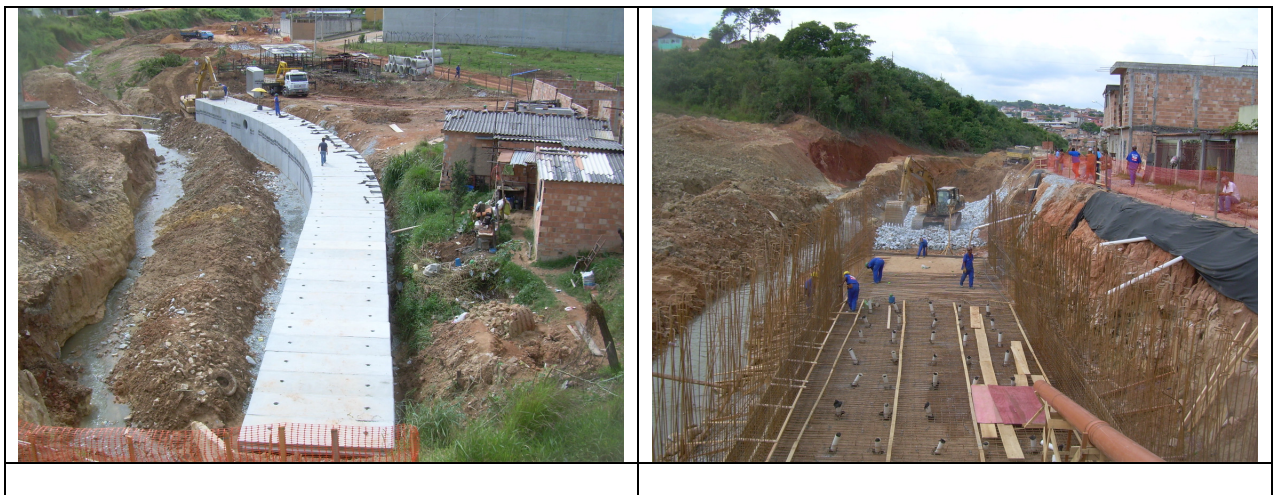
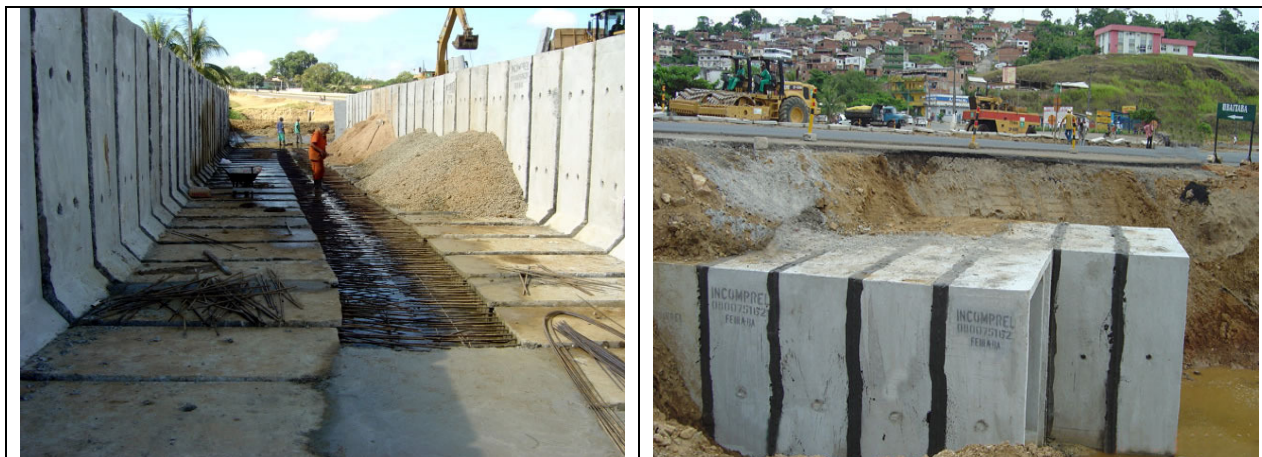
Figura 45 – Galeria em aduelas de concreto pré-moldado x Galeria moldada in loco. Detalhes construtivos.

Diante dos resultados e sugestões acima relatados, uma alternativa que poderia ser sugerida, para atenuação dos danos decorrentes de obras em terrenos instáveis, com NA aflorante, com quatro meses por ano apenas sem chuvas e com orçamento escasso, seria a do uso de **elementos pré-moldados**, tais como os mostrados no catálogo do Anexo 8.9. Não seria propriamente com relação ao custo que esta alternativa se tornaria atraente, mas sim com relação à facilidade de execução, que demandaria um tempo bastante reduzido de montagem uma vez que não existiria corte, dobra e montagem de ferragens, montagem, nivelamento e alinhamento de formas, lançamento e adensamento de concreto e desformas. Uma vez posicionadas as primeiras aduelas, o guindaste iria assentando consecutivamente as demais, trabalhando sobre as próprias peças já assentadas. Ou então, trabalhando sobre o leito do córrego, já desviado, de jusante para montante, à frente das aduelas, conforme mostrado na Figura 45. Nesta frente de serviços, por exemplo, assentava-se de 12 a 15 metros de aduelas por dia.

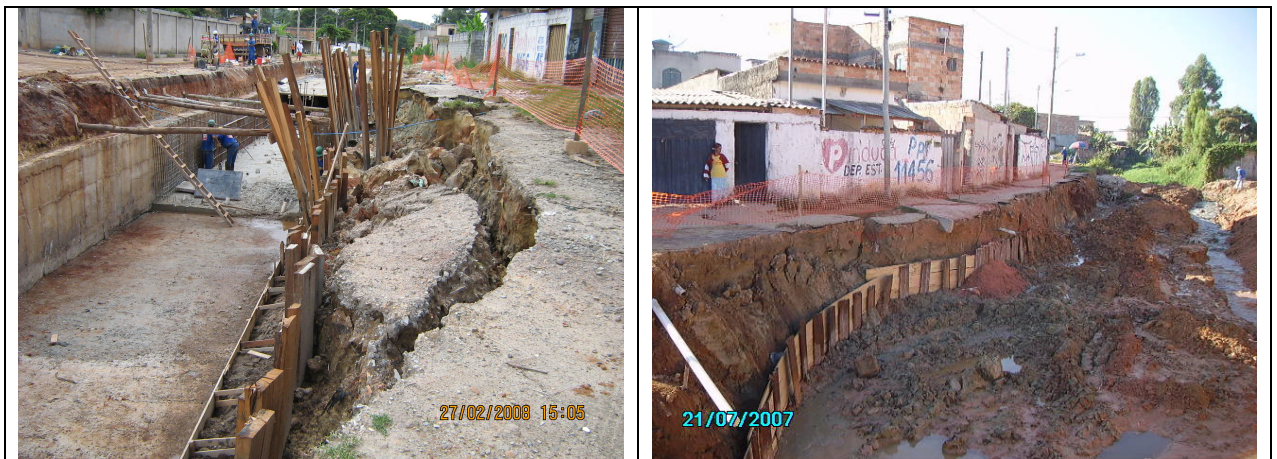
Por exemplo, para solos instáveis e com presença de água, deve-se prever sempre escoramento contínuo de valas – Padrão SUDECAP – Tipo B, perfil I 8' e/ou Tipo C-1, estaca prancha, e, conforme a profundidade, aplicado em toda a extensão do trecho de galeria a ser implantada (vide modelos no Anexo 8.8). No *Caso 01* o acréscimo foi de 409% e no *Caso 02* não foi nem previsto. Escoramentos do tipo **Descontínuo** ou **Pontaleteamento** (Figura 46) não são adequados ao tipo de solo e à profundidade de escavação, geralmente estabelecidas em projeto.

Figura 46 – Escoramentos do tipo descontínuo, com pranchões de madeira.

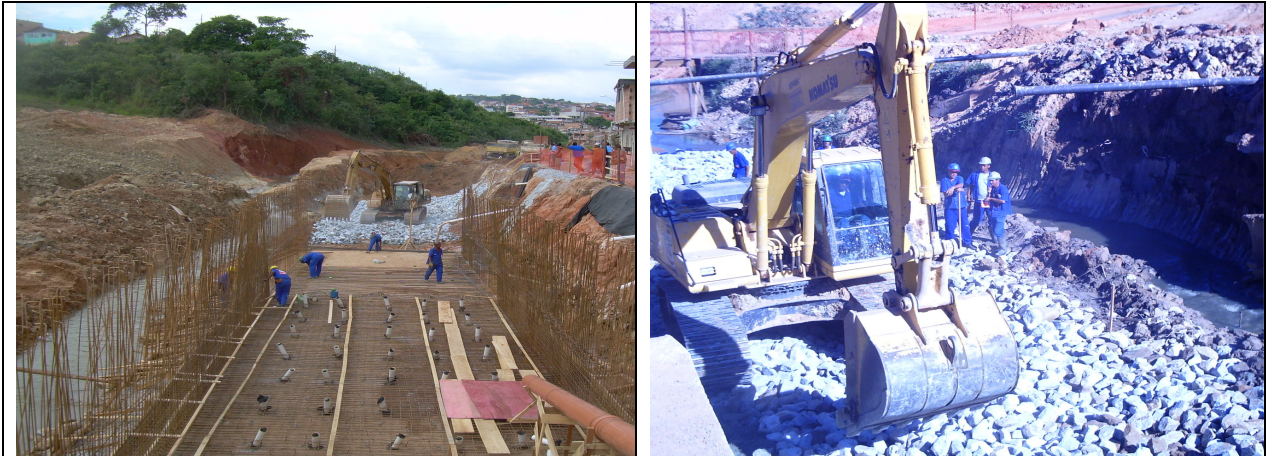
Outro exemplo é com relação aos quantitativos referentes aos enrocamentos com pedra de mão. Tanto no Caso 01 quanto no Caso 02, os acréscimos, nesse item, foram da ordem de 399% e 1.170% respectivamente. Quando o solo de fundação não apresenta resistência suficiente para suportar diretamente as cargas que lhe serão impostas nem garante a estabilidade dos taludes escavados, o reforço da fundação com lastro de empedramento é uma das alternativas imediatas que se lança mão (Figura 47).

Figura 47 – Enrocamento com pedra de mão.

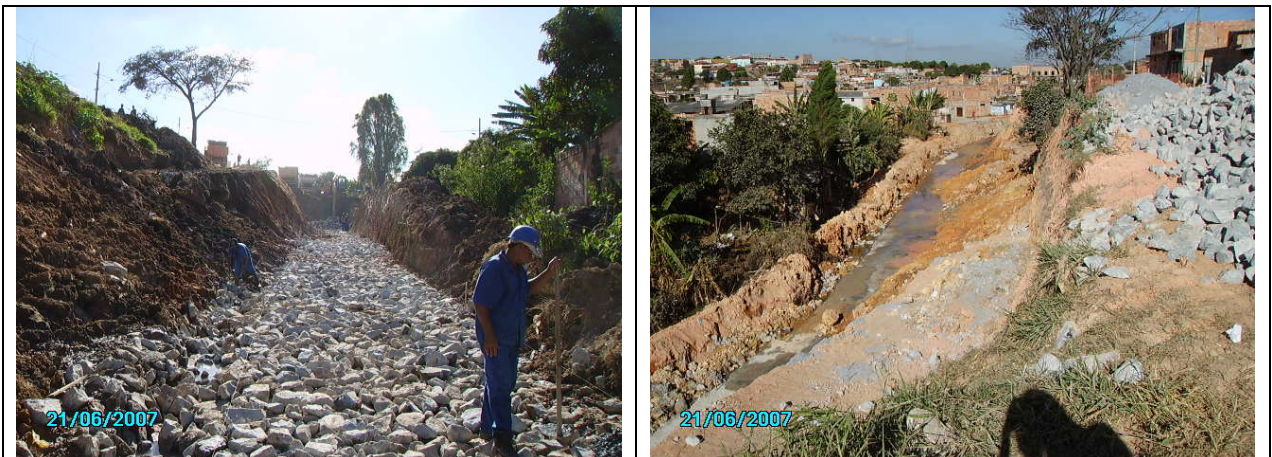
Muitas vezes também nem o projeto tampouco a planilha levam em consideração que existem condições naturais que não permitem aplicar um determinado material, por exemplo, material de reforço, diretamente dentro da vala. Faz-se necessário, então, efetuar a descarga em outro local, criar um acesso alternativo e depois transportar esse material, mecânica ou manualmente, até ao local de aplicação (Figura 48).

Figura 48 – Enrocamento com pedra de mão. À esquerda, já lançado. À direita, estocado, fora do local de aplicação.

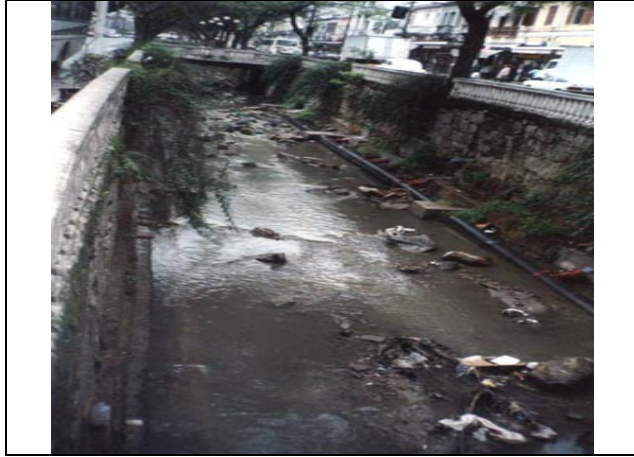
Figura 49 – Rede de esgoto, em tubos de ferro fundido, ancorada em blocos de concreto, construída dentro do canal a céu aberto que atravessa o centro da cidade.

Finalmente, conforme mostrado a seguir (Figura 49), uma alternativa para redução de custos que poderia ser mais difundida, muito embora o nosso sistema de esgotamentos seja o separador absoluto, seria a de se conjugar, dentro de uma mesma canalização, águas pluviais e esgotos sanitários, à semelhança do que foi executado na Av. Imperador, no centro da cidade de Petrópolis-RJ.
