**ESTUDO DE CASO: ANÁLISE DA REFORMA DO COMPLEXO ESCOLAR
AIACOM / RJ – ARMAZÉM DE IDEIAS E AÇÕES COMUNITÁRIAS - SOB A
ÓTICA DA SUSTENTABILIDADE**

Escola de Arquitetura da UFMG

2014

Monografia apresentada ao curso de Especialização em Sistemas Tecnológicos e Sustentabilidade aplicados ao Ambiente Construído da Escola de Arquitetura da Universidade Federal de Minas Gerais, como requisito parcial para a obtenção do título de Especialista em Sistemas Tecnológicos e Sustentabilidade aplicados ao Ambiente Construído

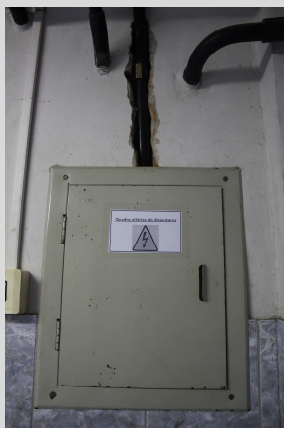
FIGURA 18 – [QUADRO ELÉTRICO COM TUBULAÇÃO APARENTE]

Patologia 1 - Os quadros elétricos não estão adequados em relação à legislação vigente (FIGURA 18). As tubulações que contém o cabeamento normalmente são aparentes ou embutidas na parede sem acabamento.

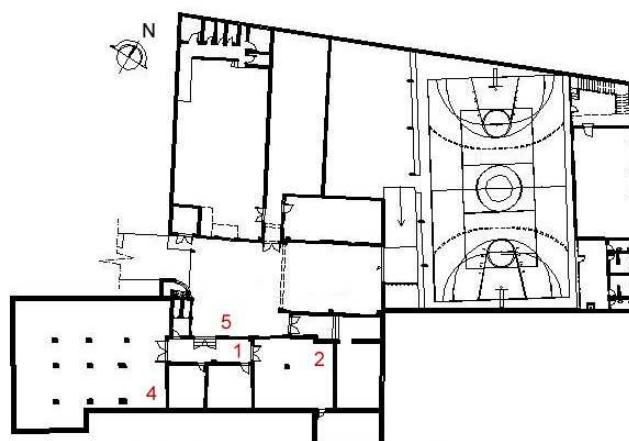
FIGURA 23 – LOCALIZAÇÃO DAS PATOLOGIAS DE ELÉTRICA DO IMÓVEL 2 - SUBSOLO

A tabela 1, a seguir, apresenta as patologias de elétrica encontradas no Imóvel 2 e logo após, será apresentado mapa com localização dessas patologias (FIGURAS 23 e 24).

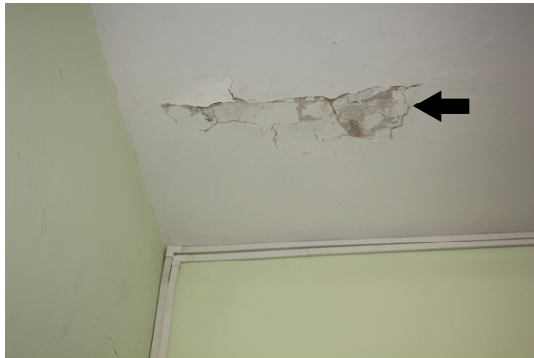
FIGURA 39 – [RUPTURA PARCIAL DA LAJE]

Patologia 12 - A figura 39 mostra uma rachadura na laje que pode ter sido causada por impacto ou excesso de peso. Trata-se de ruptura parcial da estrutura.

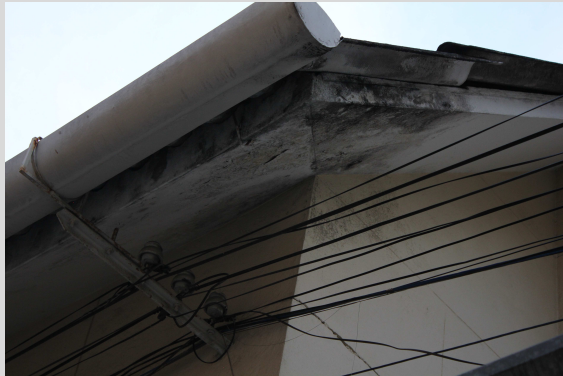
FIGURA 46 – [DETALHE CALHA]

Patologia 17 - Ainda sobre os beirais do Imóvel 2, chamamos a atenção para a situação mostrada na figura 45: devido à quebra ou ausência de telhas, houve o aparecimento de infiltração na parte de baixo do beiral que atingiu o sistema de pintura. Nesse local com alto índice de umidade, há fiação elétrica exposta. Na figura 46, percebe-se infiltrações oriundas da própria calha, devido a sua inclinação errada.

Deve-se realizar revisão no telhado, trocar as telhas danificadas e instalar telhas no lugar das telhas faltantes. Deve-se também corrigir a inclinação da calha.

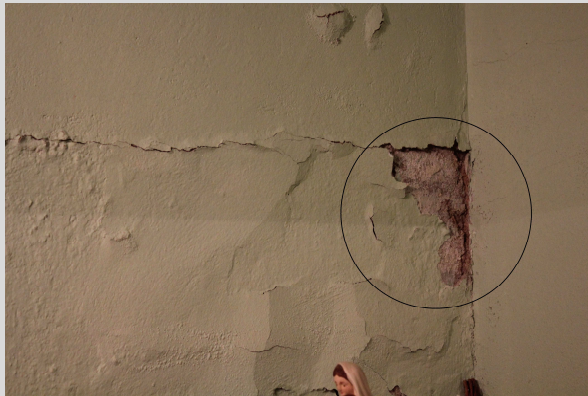
FIGURA 50 – [ARGAMASSA INADEQUADA]

Patologia **21** - Na mesma alvenaria, na figura 50 percebe-se também, uma pintura feita sobre argamassa inadequada. Provavelmente, foi aplicada argamassa com material orgânico por cima da alvenaria de adobe. Esses dois materiais se retraem de forma diferente, o que acabou por fazer soltar a tinta e a argamassa.

Deve-se retirar todo o revestimento e aplicar um novo, cuja argamassa não tenha material orgânico.

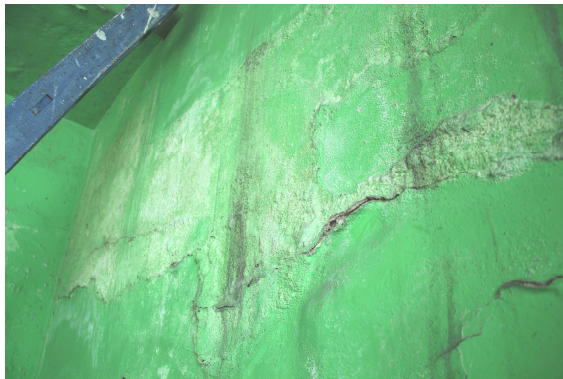
FIGURA 51 – [PINTURA COM ARGAMASSA INADEQUADA]

Patologia **22** - As figuras 51 e 52 mostram que houve retração e desprendimento da argamassa com presença de material orgânico.

Deve-se retirar todo o revestimento e aplicar um novo, cuja argamassa não tenha material orgânico.

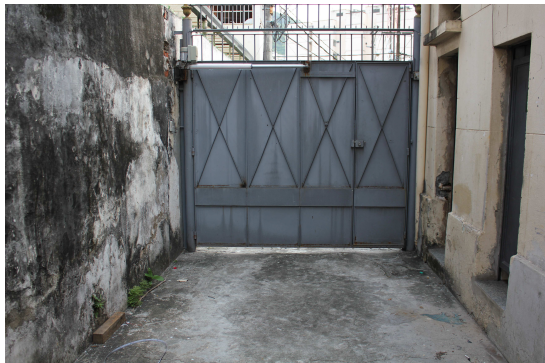
FIGURA 57 – [PROCESSO DE CALCINAÇÃO EM MURO]

Patologia **26** - A figura 57 mostra calcinação no muro de divisa, gerando mofo.

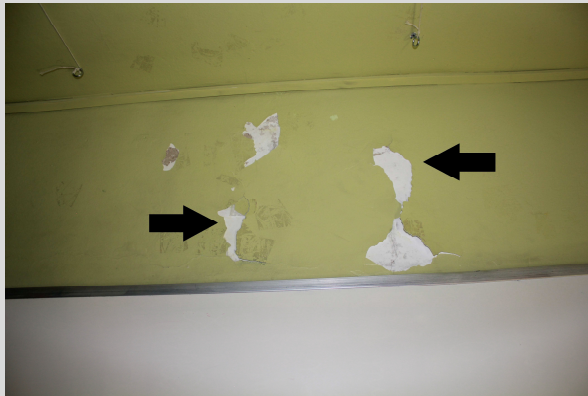
FIGURA 62 – [MAU USO]

Patologia **31** - Percebe-se também mau uso do espaço, como na figura 62, em que foram utilizadas fitas adesivas para fixar papéis nas paredes.

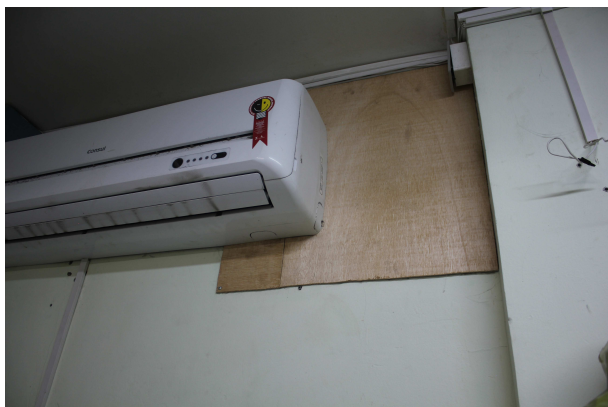
FIGURA 63 – [INSTALAÇÃO DE SPLIT NO IMÓVEL 2]

Como exemplo do que foi dito acima, em uma das salas foi utilizado um pedaço de madeirite para vedar parte da alvenaria (FIGURA 63) que resultou da instalação de um *Split*.

Figura 63 – Vedação inadequada de vão

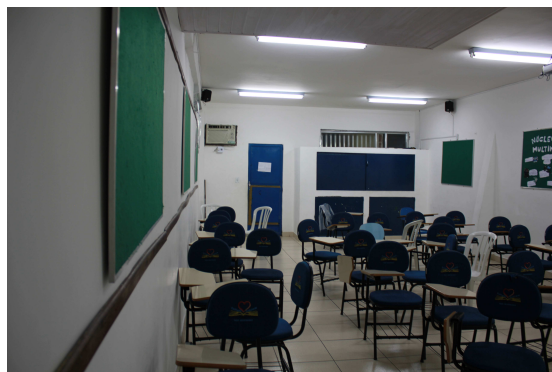
FIGURA 65 – [SALA DE AULA IMÓVEL 2]

Algumas salas possuem janelas, que como já exposto, não atendem à ventilação natural e que não favorecem a iluminação natural dos ambientes. Tal situação faz com que a iluminação artificial precise ser acesa em grande parte do dia. No entanto, algumas salas não possuem janelas (FIGURA 65) – o que configura situação irregular principalmente para ambientes de permanência prolongada – e essas utilizam condicionadores de ar e a iluminação artificial precisa ser utilizada durante todo o dia. Tal situação aumenta o consumo energético da escola. Como já foi dito anteriormente, há ainda salas que utilizam ventiladores (FIGURA 66).

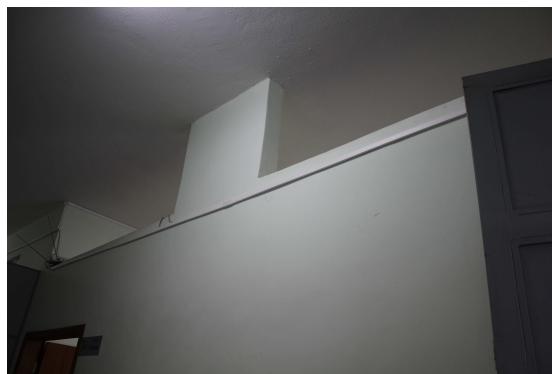
FIGURA 67 – [SALA DE AULA IMÓVEL 2]

Outra situação observada, foi uma sala em que a alvenaria não chega até o teto, somente o pilar, configurando uso indevido desse ambiente como sala de aula (FIGURA 67).

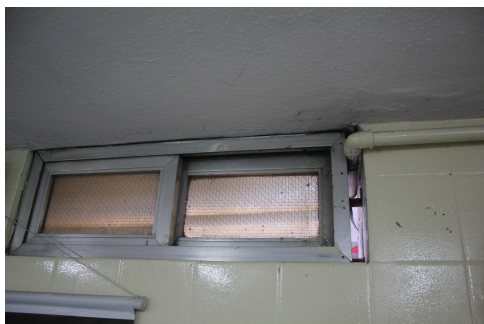
FIGURA 68 – [REDE HIDRÁULICA DO IMÓVEL 2]

Tal como acontece com a climatização, percebe-se a mesma falta de planejamento e de mão de obra qualificada em outros aspectos do edifício, como em relação à iluminação, acústica e parte hidráulica, como mostram as figuras 68 e 69.

Figura 68 – Vão aberto para passagem de tubulação, impedindo vedação adequada da esquadria

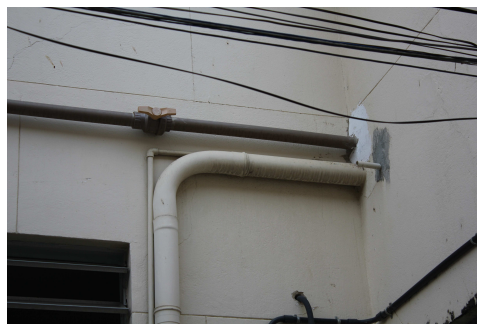
FIGURA 69 – [REDE HIDRÁULICA DO IMÓVEL 2]

Figura 69 – Tubulação hidráulica aparente e fiação elétrica exposta

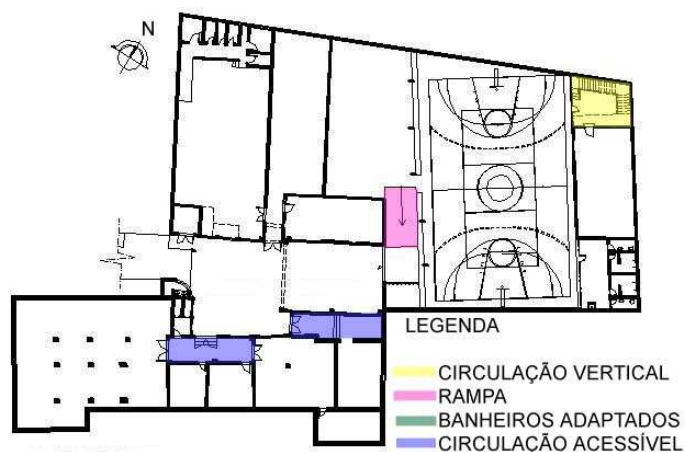
FIGURA 70 – PLANTA ESQUEMÁTICA DE ACESSIBILIDADE - SUBSOLO

Como já foi dito anteriormente, o edifício não é totalmente adaptado às pessoas com necessidades especiais. A Edificação não apresenta circulação vertical acessível. A circulação é feita em sua grande maioria através de escadas (FIGURAS 70, 71 e 72). Não há plataforma elevatória ou elevador. Em alguns locais há rampas, que não foram construídas conforme norma, com inclinação diferente do determinado e sem guarda corpo. Já no térreo a edificação apresenta um desnível que é vencido por 5 degraus.
