"ESTABILIDADE DE TALUDE E MURO DE ARRIMO"

Monografia apresentada ao Curso de Especialização em Construção Civil
da Escola de Engenharia UFMG

| 5 ESTUDO DE CASO: O CONDOMÍNIO DO EDIFÍCIO ALBATROZ | 29 |

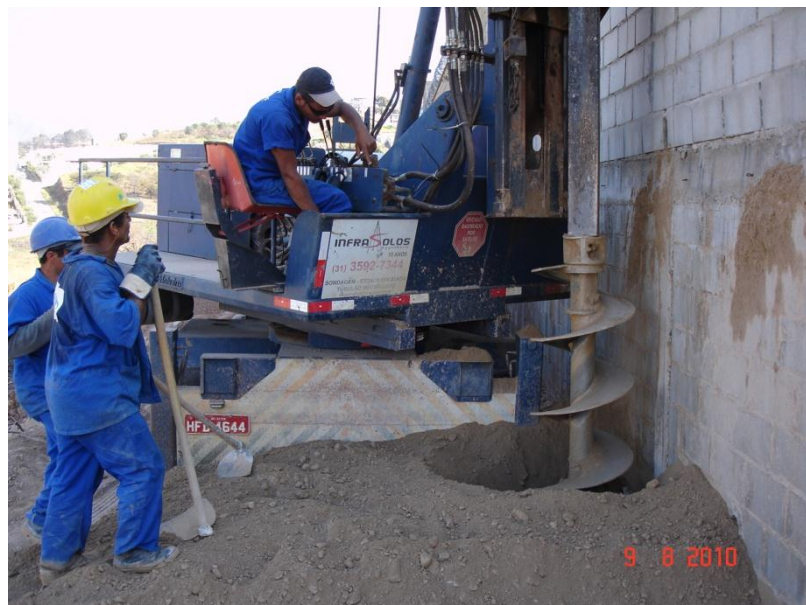
A obra em estudo, iniciou-se em agosto/2010 com os serviços de escavação mecânica de tubulões de contenção, na divisa com o lote vizinho (FIG. 17).

Figura 17: Escavação mecânica dos tubulões de contenção.
Fonte:O autor (2010)

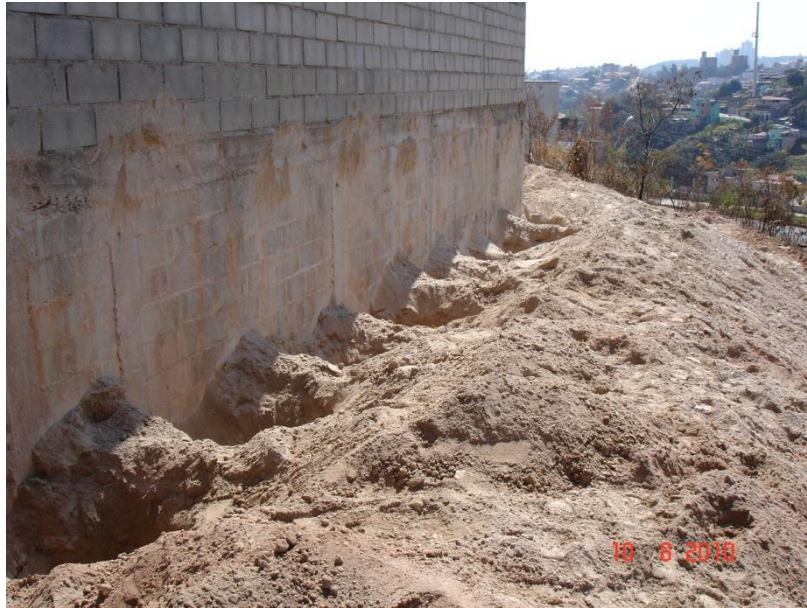
Foram escavados um total de 35 tubulões com aproximadamente 10 m de profundidade (FIG. 18).

Figura 18: Tubulões escavados.
Fonte:O autor (2010)

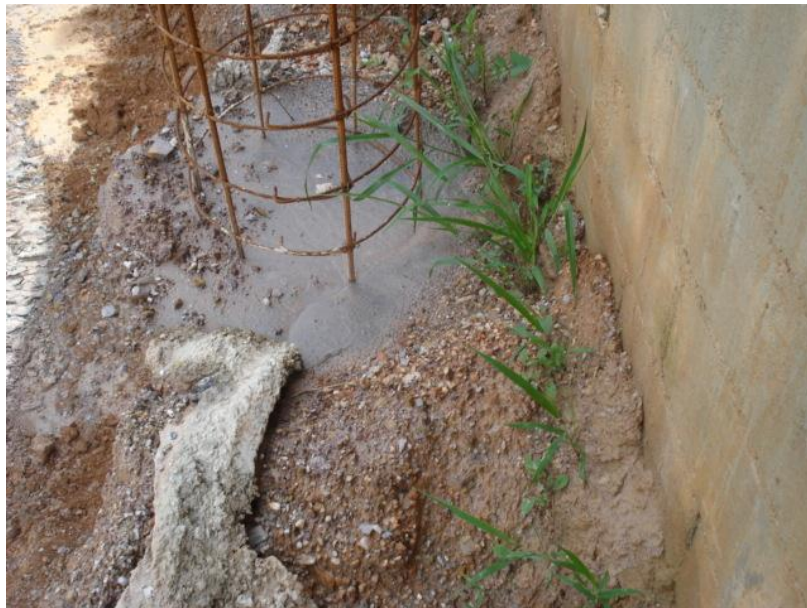
Após a escavação dos tubulões e disposição das armaduras no local, procedeu-se com a concretagem (FIG. 19).

Figura 19: Tubulões concretados.
Fonte:O autor (2010)

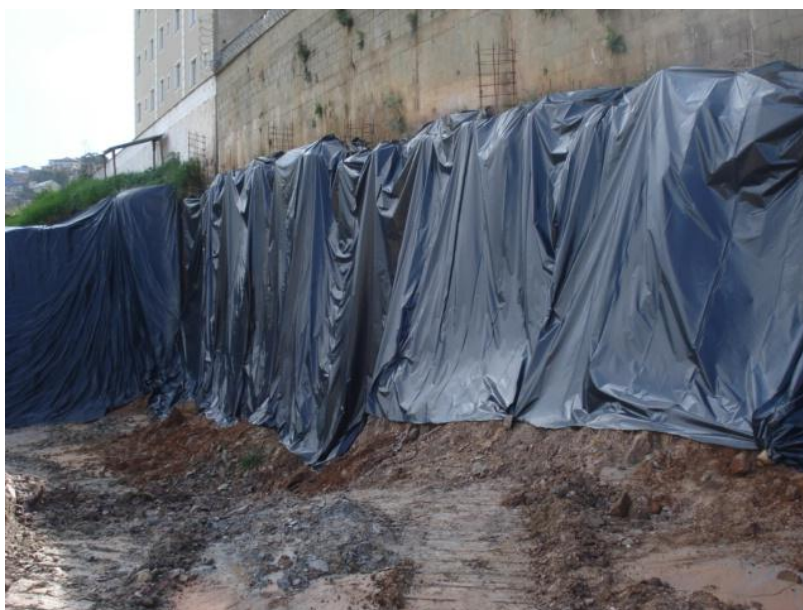
A escavação do talude (corte) teve início aproximadamente um mês após a concretagem dos tubulões. Após a retirada do material, a contenção foi protegida com lona em função do início do período chuvoso (FIG. 20).

Figura 20: Escavação finalizada e proteção da contenção
Fonte:O autor (2010)

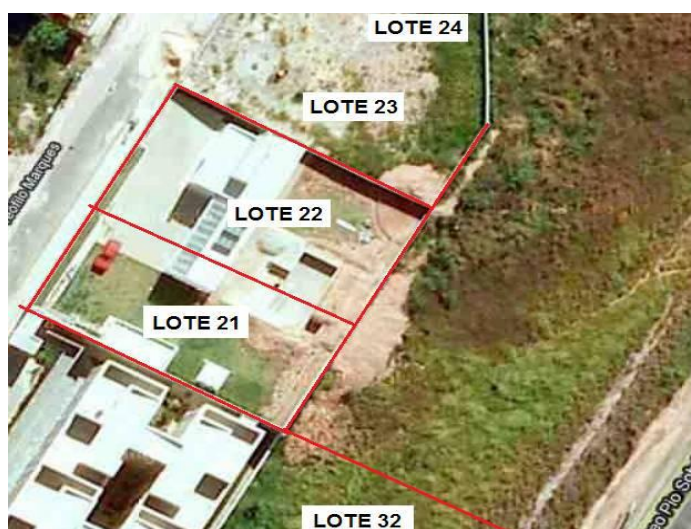
Figura 37: Delimitação da área de estudo
Fonte: Parecer técnico – SARDINHA (2010)

Inicialmente a área foi delimitada em lotes para melhor visualização e definição da situação pelo perito (FIG. 37).

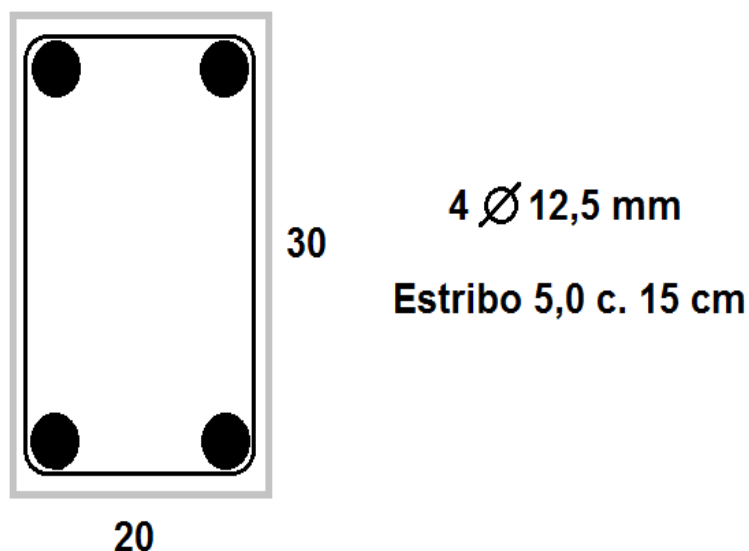
Figura 47: Detalhe da armação das vigas e pilares
Fonte: Parecer técnico – SARDINHA (2010)

As vigas e pilares que fazem parte da estrutura do muro tem as seguintes características e detalhamento (FIG. 47).

Como na estrutura de alvenaria do muro não existia armação foram estimados valores para efeito de cálculo, onde se constatou que a estrutura do muro é insuficiente para resistir aos esforços solicitantes a ele impostos pelo aterro.

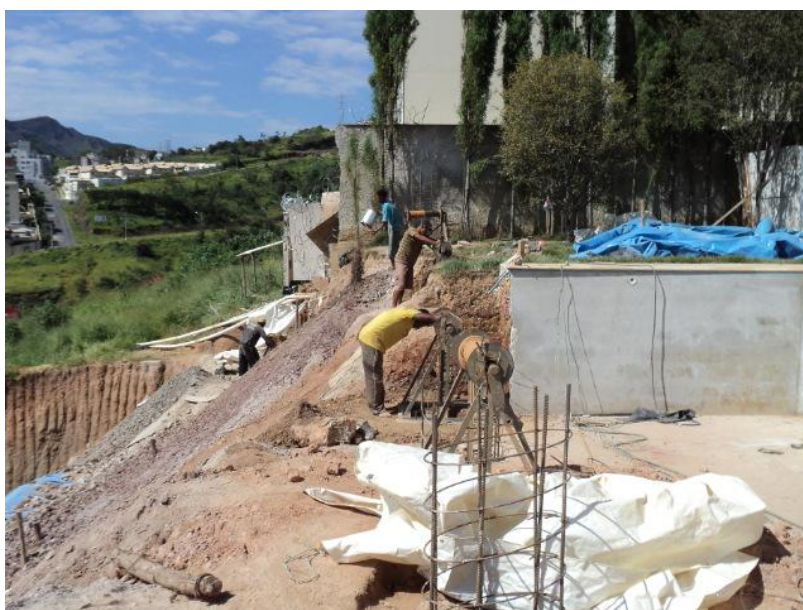
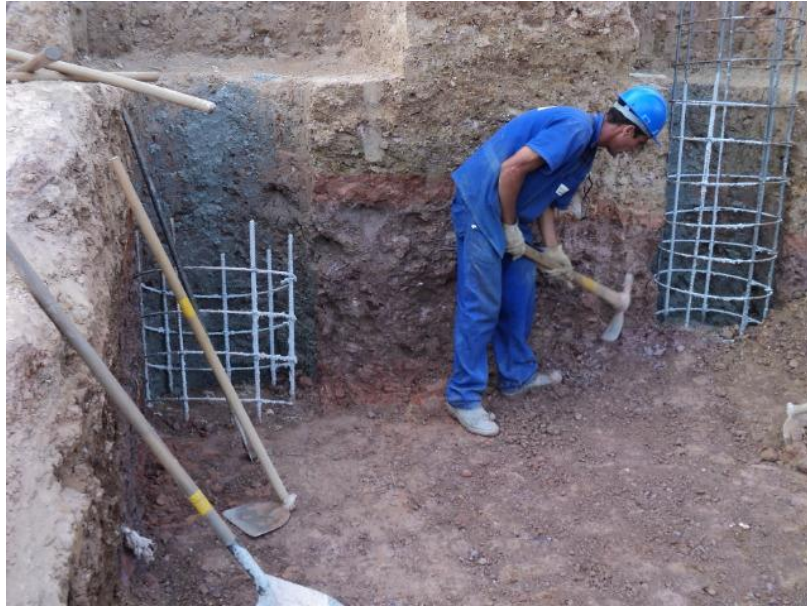
Figura 49: Escavação de tubulões para base do muro de arrimo
Fonte:O autor (2010)

Figura 50: Tubulões concretados
Fonte:O autor (2010)

- a) escavação de tubulões com profundidade aproximada de 12m para base de sustentação do muro de arrimo (FIG. 49 e 50);

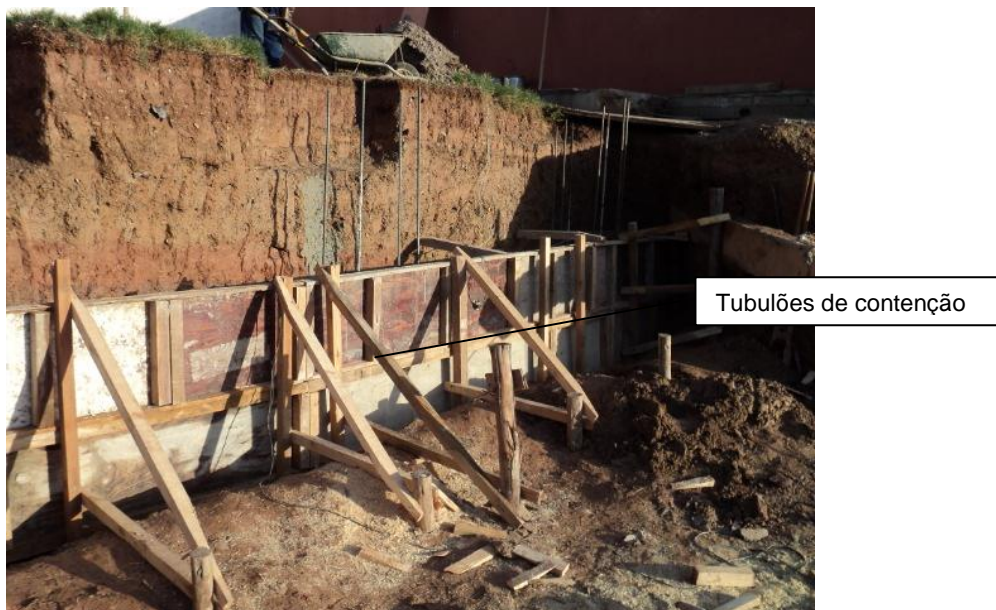
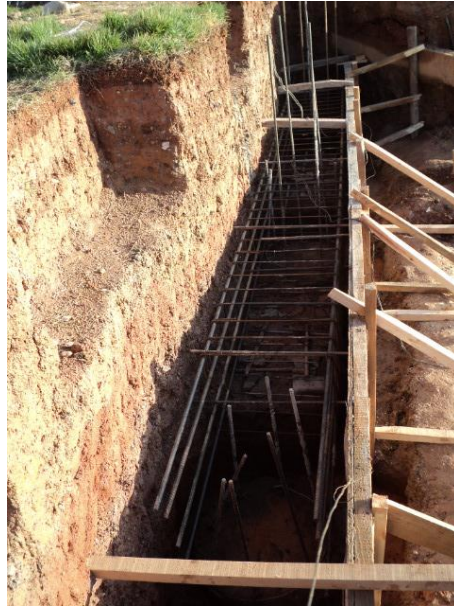
Figura 51: Cintamento para travamento dos tubulões
Fonte:O autor (2010)

Figura 52: Armação do cinto para travamento dos tubulões
Fonte:O autor (2010)

- b) execução de cintamento para travamento dos tubulões de contenção (FIG. 51 e 52).

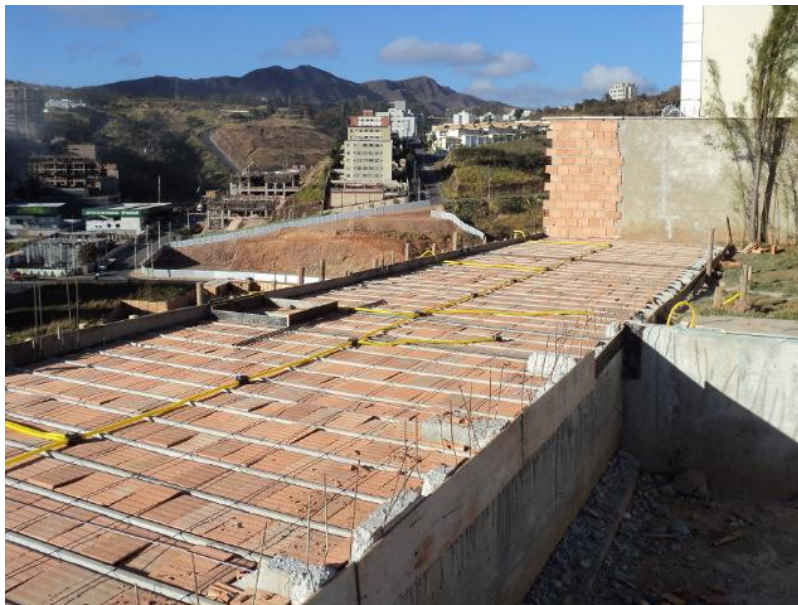
Figura 54: Laje área externa da edificação vizinha
Fonte:O autor (2010)

d) execução de laje na área externa da edificação vizinha (FIG. 54);

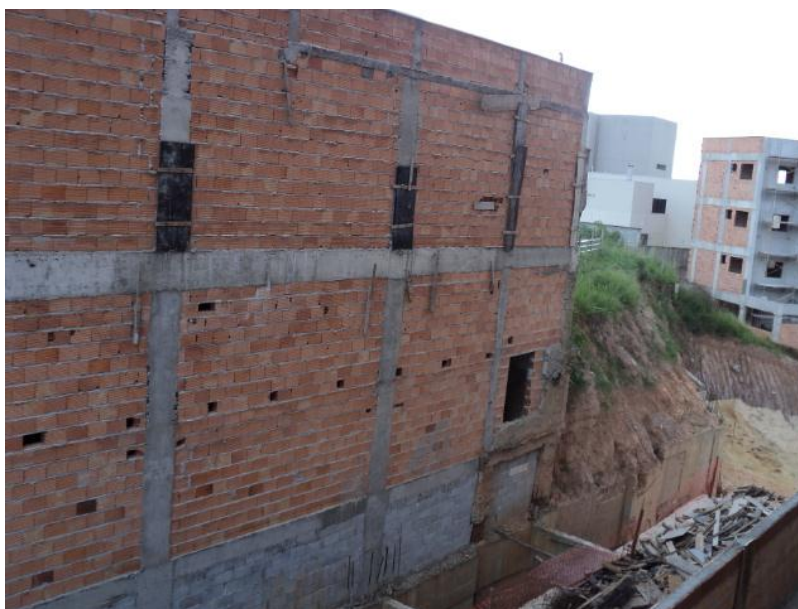
Figura 55: Muro de divisa finalizado
Fonte:O autor (2010)

e) execução do muro de divisa (FIG. 55);

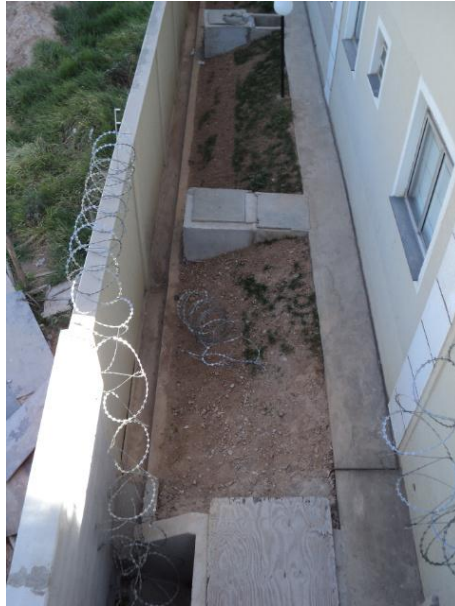
Figura 56: Área e caixa de esgoto recuperada do condomínio da MRV
Fonte:O autor (2010)

f) recuperação de parte do muro e caixa de esgoto do condomínio da MRV, que foram danificados (FIG. 56);

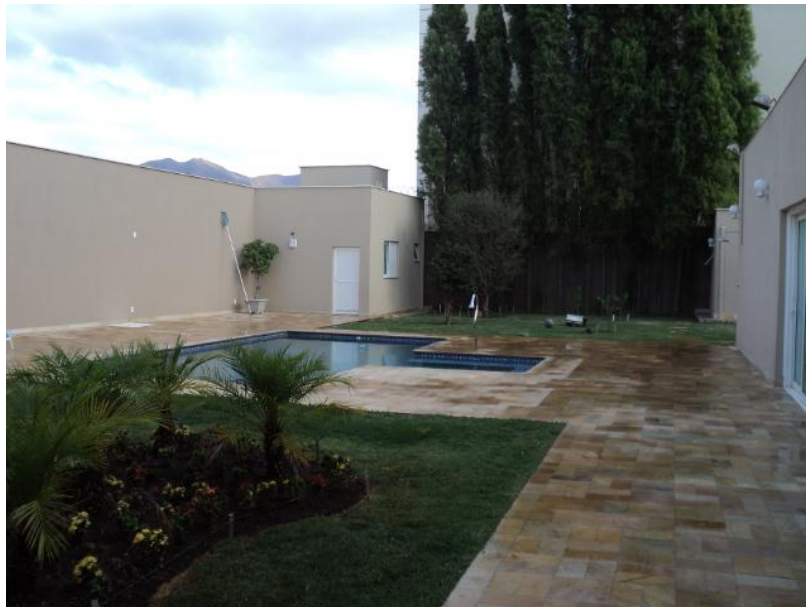
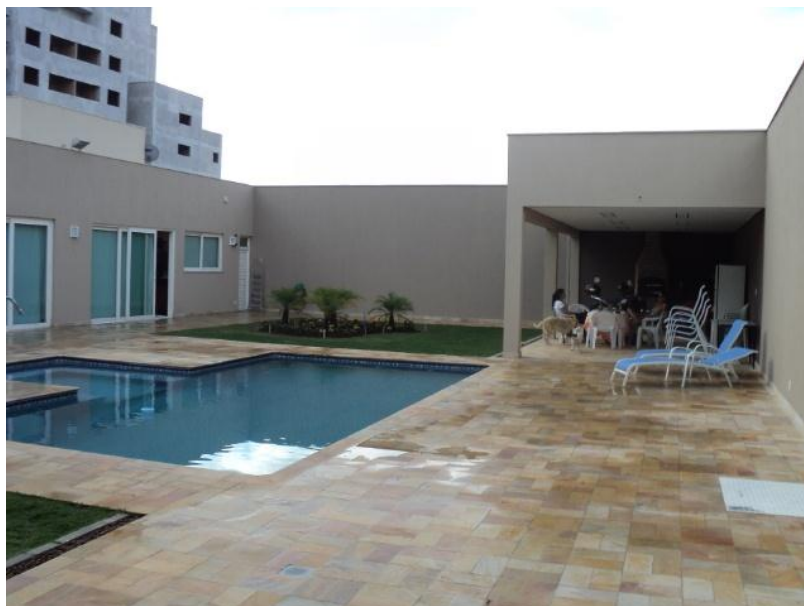
Figura 57: Área externa da residência
Fonte:O autor (2010)

Figura 58: Área Externa da residência

g) recuperação da área externa da edificação vizinha (FIG. 57 e 58);
