AVALIAÇÃO DE PÓS-OCUPAÇÃO DE EDIFÍCIO HISTÓRICO INSTITUCIONAL EM
OURO PRETO, MINAS GERAIS.

EDIFÍCIO CASARÃO ROCHA LAGOA

Monografia apresentada ao Curso de Especialização em Sistemas Tecnológicos e Sustentabilidade Aplicados ao Ambiente Construtivo da Escola de Arquitetura da Universidade Federal de Minas Gerais como requisito parcial para a obtenção do título de Especialista em Sistemas Tecnológicos e Sustentabilidade Aplicados ao Ambiente Construído.

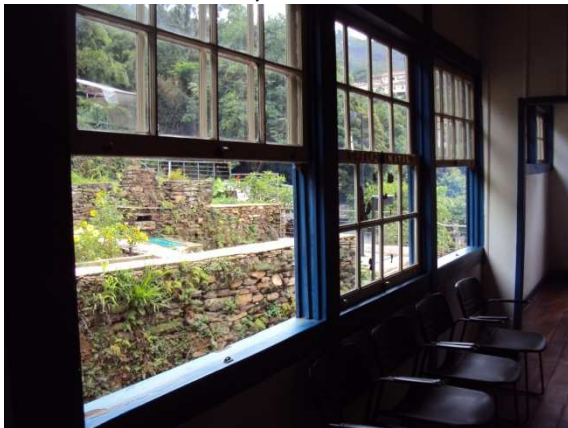
Figura 44: Vista parcial da recepção do segundo andar, onde é possível observar o sistema construtivo taquibe das alvenarias. Fonte: Acervo pessoal do autor, nov. 2015.

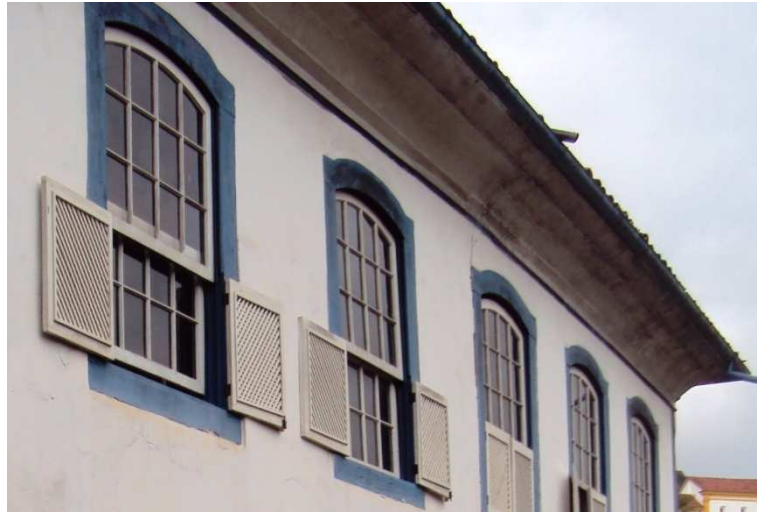
Em visita *in loco* aos ambientes do Primeiro Pavimento, foi observado que todas as janelas existentes no Primeiro Pavimento são do modelo guilhotina, cuja área de ventilação corresponde a menos da metade de sua altura total. Além disso, todas as janelas possuem, até a mesma altura da área de ventilação, bandeiras móveis treliçadas, conhecidas como Muxarabiê, que cumprem a dupla função de controlar o fluxo de vento e regular a quantidade de luz natural que adentra nos ambientes através das aberturas.

Figura 57: Vista parcial da fachada frontal do Casarão Rocha Lagoa onde se observa os muxarabiês das janelas. Fonte: Acervo pessoal do autor, nov. 2015.

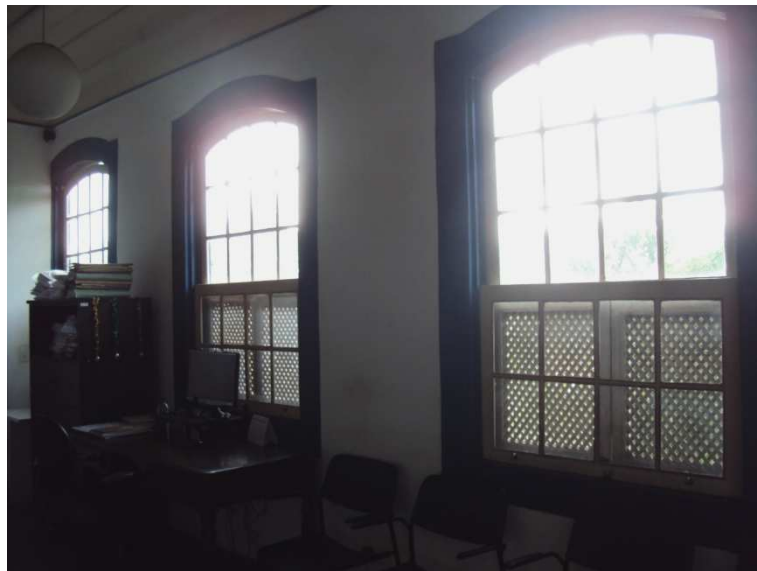
Figura 58: Vista interna de um ambiente localizado no Primeiro Pavimento do Casarão Rocha Lagoa, onde se observa os muxarabiês nas janelas. Fonte: Acervo pessoal do autor, nov. 2015

Em observação *in loco* foi constatado que as bandeiras superiores de algumas janelas se encontram emperradas e não correm mais ao longo dos caixilhos, devido ao estado de conservação ou pela falta de manutenção, o que impossibilita que o fluxo de vento adentre os ambientes pela porção superior das janelas, diminuindo assim o incômodo gerado pela velocidade do vento.

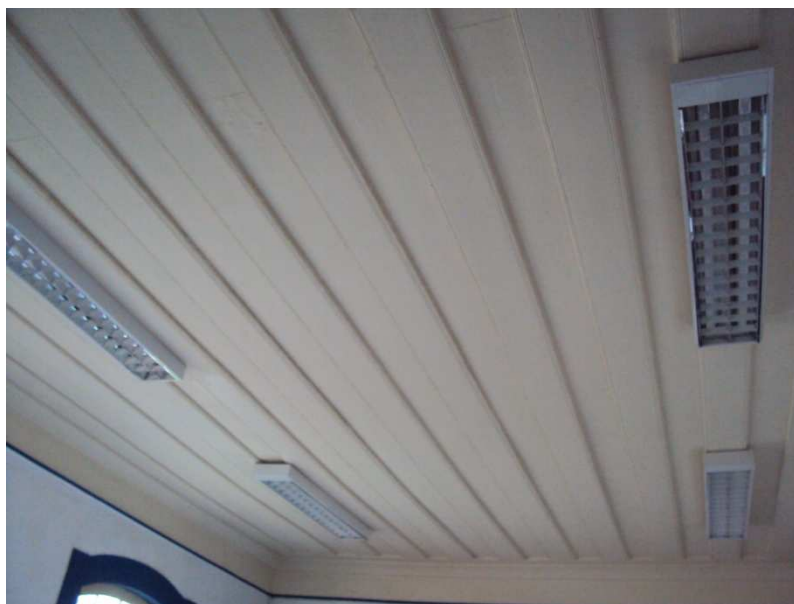
Em todos os ambientes do Segundo Pavimento observou-se a existência de luminárias do modelo canaleta com aletas perpendiculares, com o uso de lâmpadas fluorescentes, conforme Figura 74. Além disto, cada ambiente possui de 02 a 04 luminárias instaladas no forro, o que possibilita uma iluminação direta dos ambiente mais abrangente e uniforme, conforme Figura 75.

Figura 74: Vista do forro de um dos ambientes localizados no Segundo Pavimento, onde se observa o uso de luminárias do modelo canaleta com aletas perpendiculares. Fonte: Acervo pessoal do autor, nov. 2015.

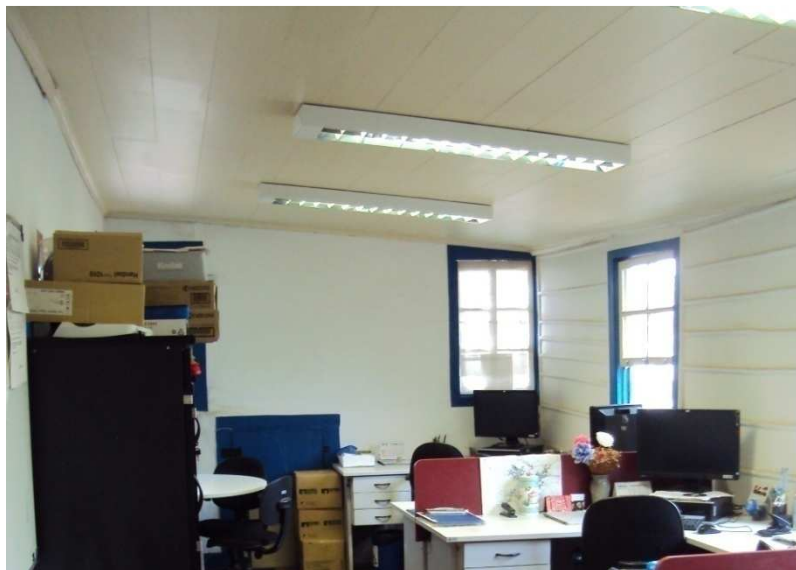
Figura 75: Vista parcial de um ambiente localizado no Segundo Andar onde é possível observar a distribuição das luminárias sobre as estações de trabalho. Fonte: Acervo pessoal do autor, nov. 2015.

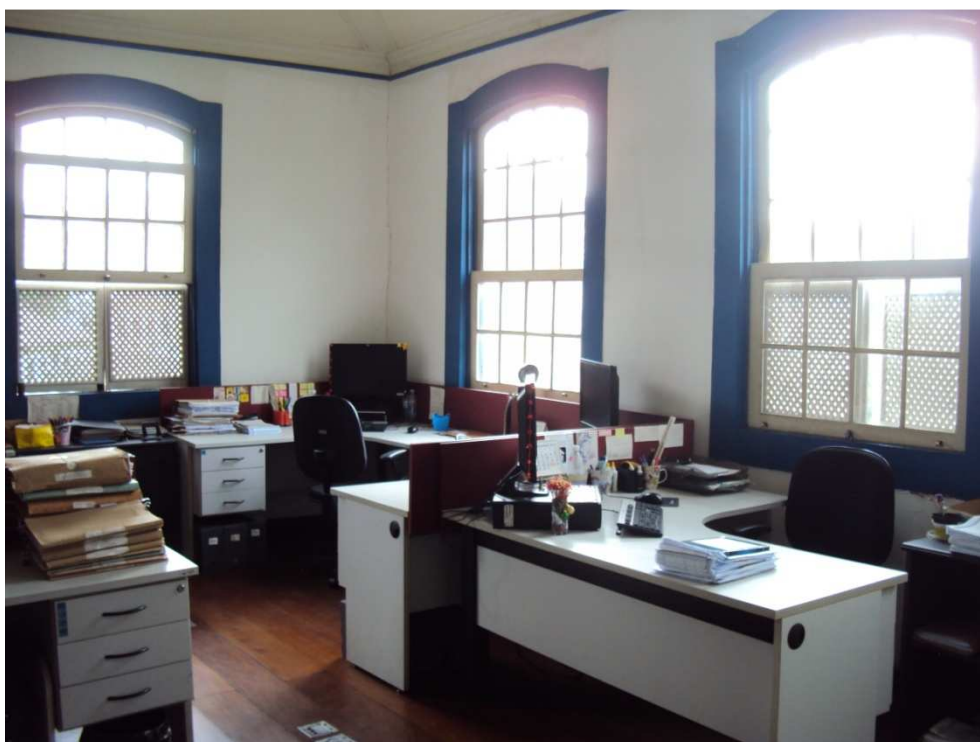
A partir da observação *in loco* das características do mobiliário disponível nos ambientes de trabalho em ambos os pavimentos, constatou-se que as estações de trabalho, em sua grande maioria, são compostas por conjuntos de mesas de madeira (chapas de mdf revestidas com fórmica de acabamento fosco na cor cinza) e cadeiras estofadas que possuem rodízios, suportes para o apoio dos braços e dispositivo para ajuste quanto à altura do assento, conforme exemplificado nas Figuras 84 e 85.

Figura 84: Exemplo de estação de trabalho existente no Primeiro Pavimento. Fonte: Ana Paula Paixão, nov. 2015.

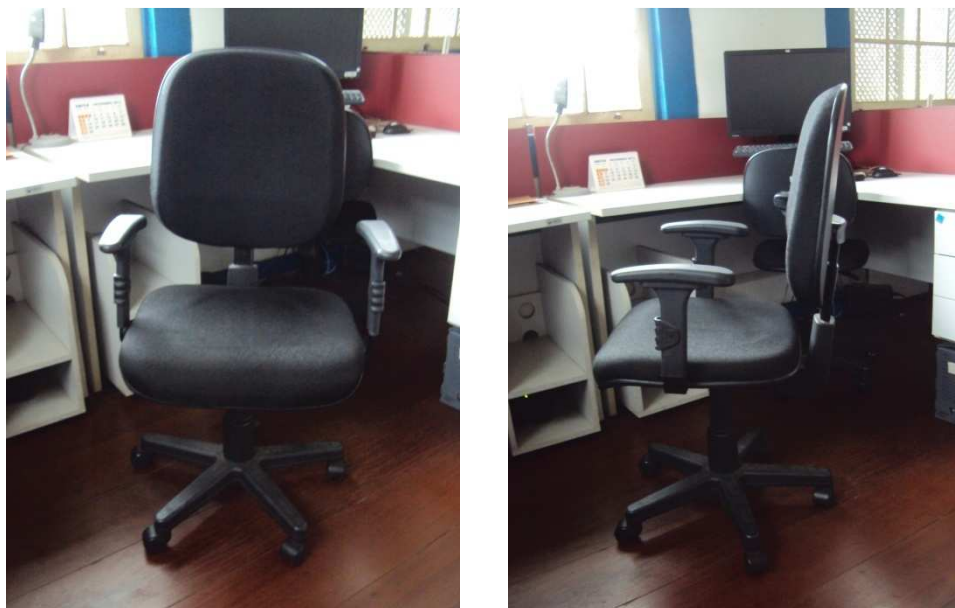
Figura 85: Exemplo de cadeira existente no Primeiro Pavimento. Fonte: Ana Paula Paixão, nov. 2015.

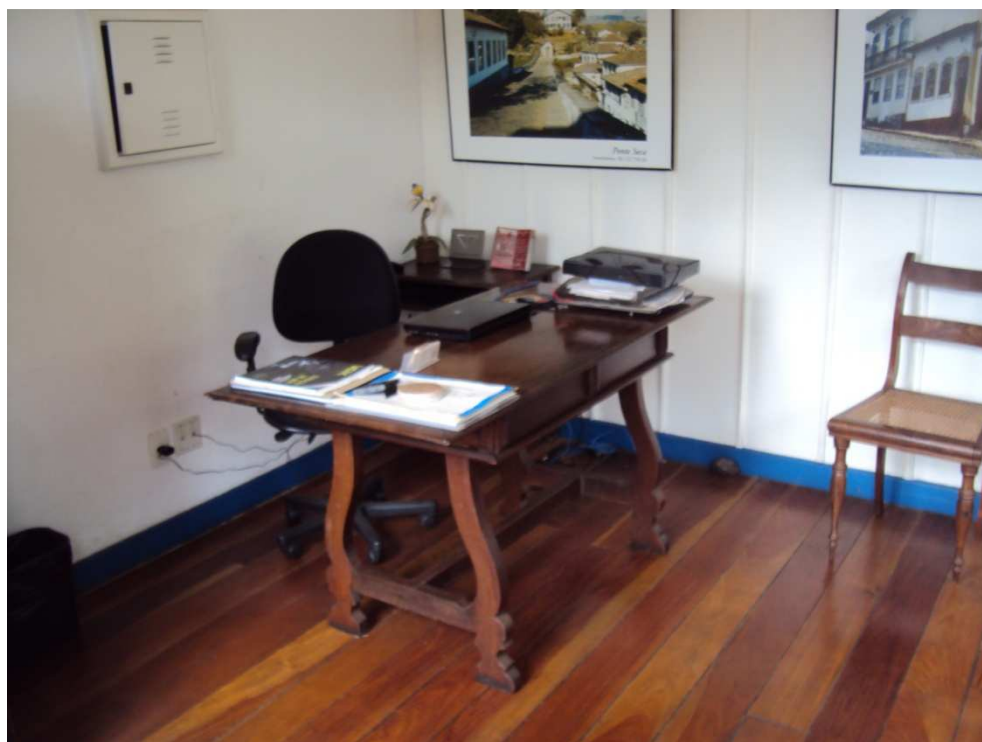
Observou-se também que alguns usuários utilizam mesas de retangulares de madeira maciça, também em conjunto com cadeiras estofadas, conforme Figura 86.

Figura 86: Exemplo de mesa de trabalho existente no Segundo Pavimento. Fonte: Ana Paula Paixão, nov. 2015.
