UNIVERSIDADE FEDERAL DE MINAS GERAIS  
Curso de Especialização em Gestão em Avaliações e Perícias

Monografia

**FISSURAS, TRINCAS E RACHADURAS CAUSADAS POR  
RECALQUE DIFERENCIAL DE FUNDAÇÕES.**

Autor: Alexandre Magno de Oliveira

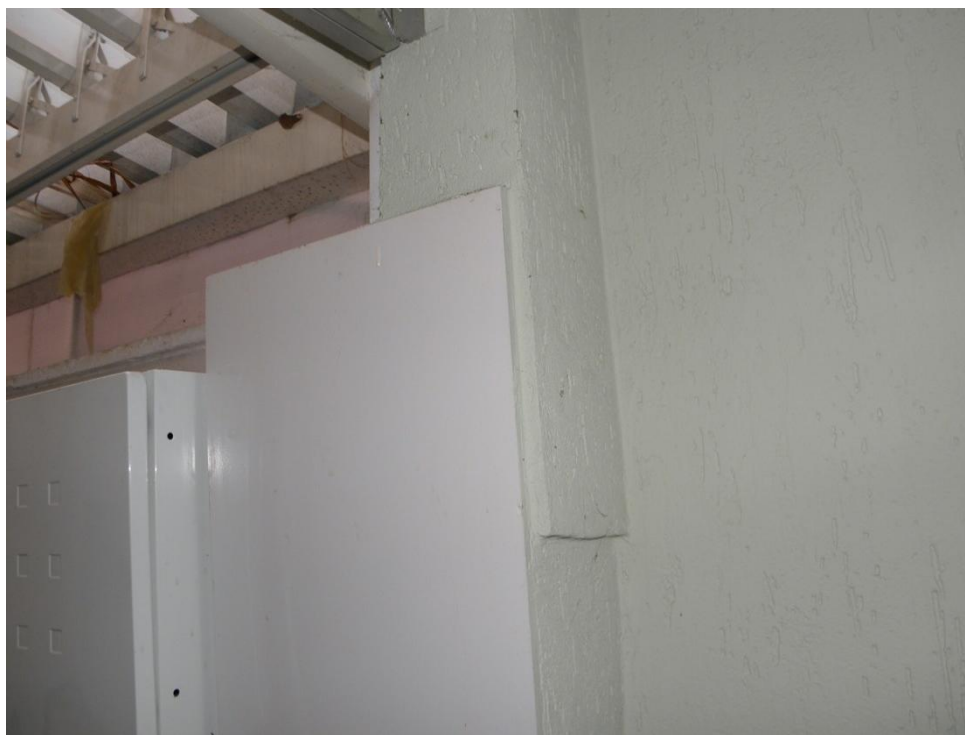
**Fotografia 14 - Vista peça revestida em gesso que encamisa a tubulação de água de chuva**

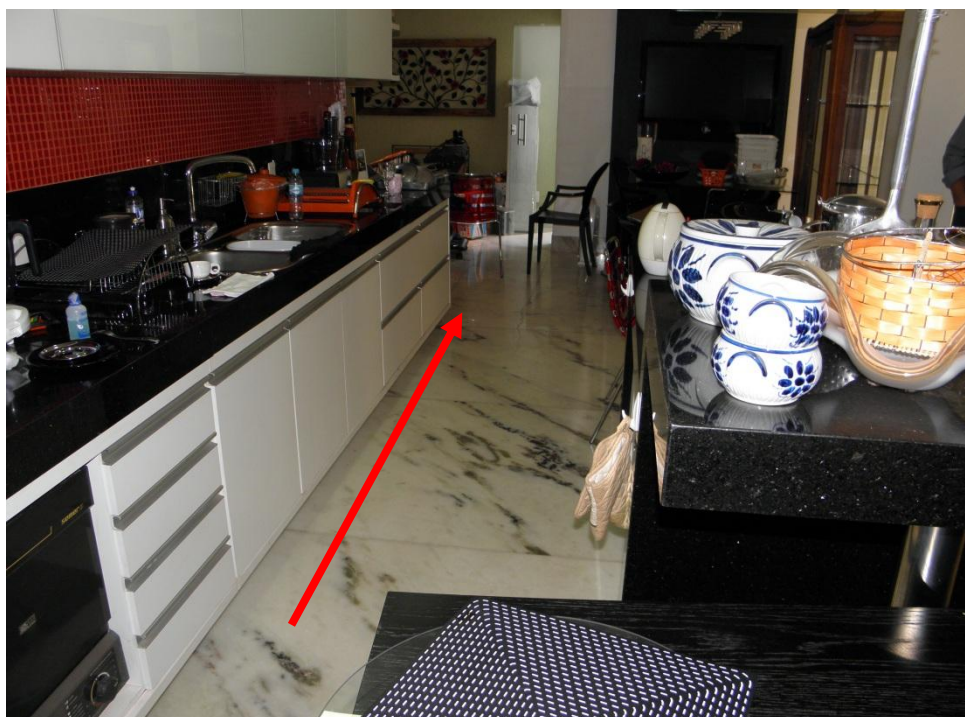
**Fotografia 23 – Vista panorâmica na sala/cozinha da direção da trinca no piso em mármore e ao fundo porta para acesso ao jardim de inverno**

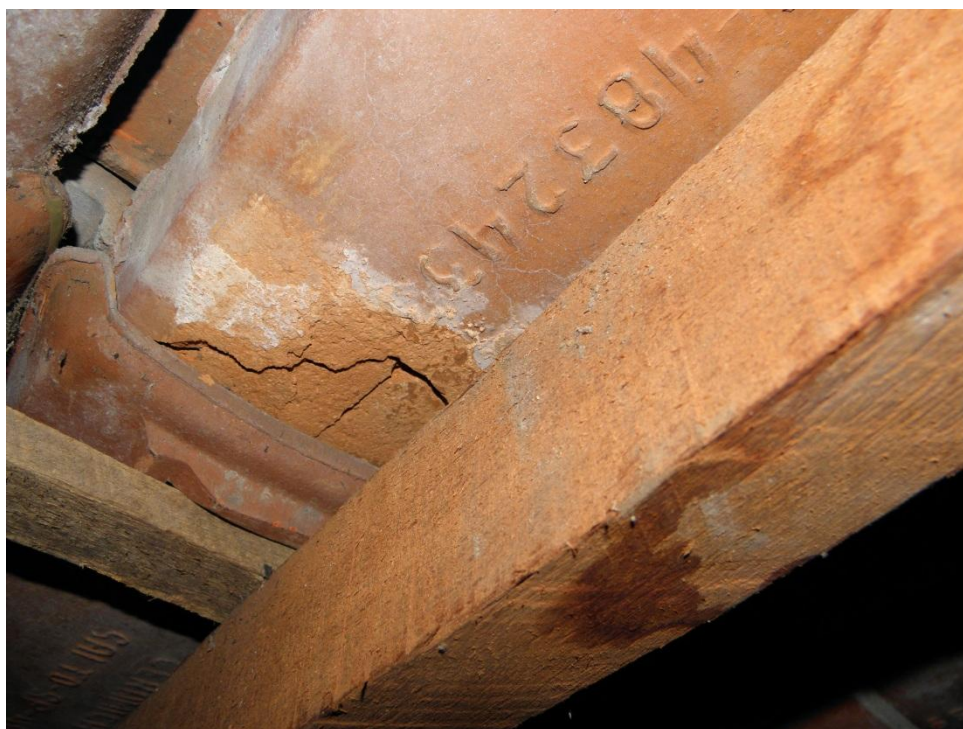
**Fotografia 52 - Vista aproximada da telha com fratura que não se apresenta recente**

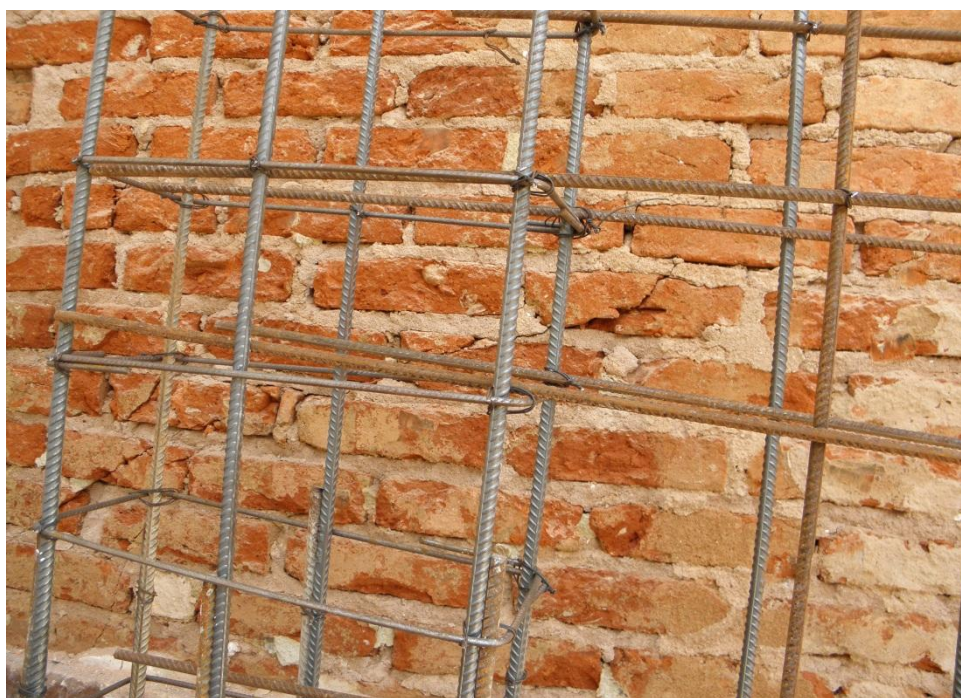
**Fotografia 58 - Vista de rachadura no muro externo de alvenaria na divisa**

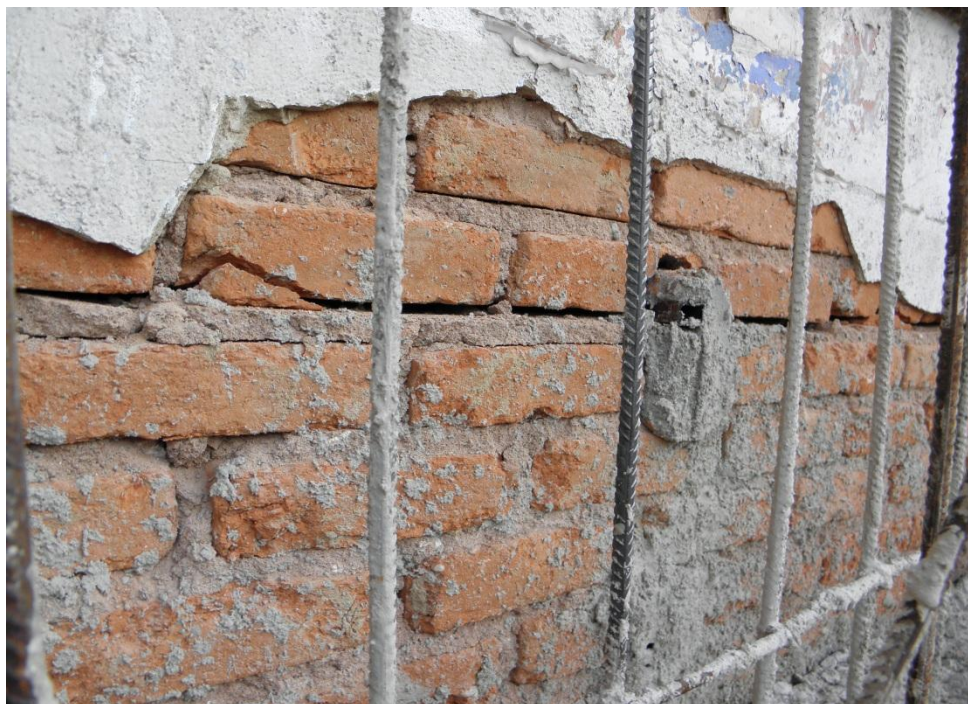
**Fotografia 59 - Vista em outro ponto de rachadura no muro externo de alvenaria na divisa**

- Trincas na parede conforme fotografia nº 59.
