PATOLOGIAS EM ESTRUTURAS DE CONCRETO
ARMADO DE PONTES LOCALIZADAS EM MINAS
GERAIS

Belo Horizonte,
2019

Trabalho de Conclusão de Curso apresentado ao Curso de Especialização: Produção e Gestão do Ambiente Construído do Departamento de Engenharia de Materiais e Construção, da Escola de Engenharia da Universidade Federal de Minas Gerais, como requisito parcial para obtenção do título de Especialista.

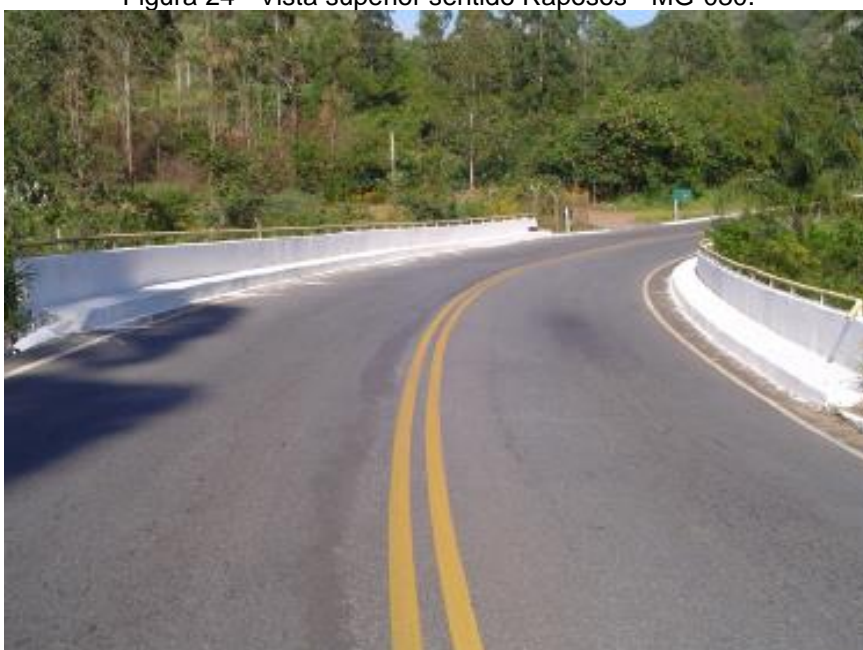
Figura 24 - Vista superior sentido Raposos - MG-030.

A Ponte e a região encontram-se submetidas a diversos aspectos ambientais e físicos que podem ter originado certas patologias, e se caso esses problemas não forem solucionados podem agravar ainda mais a situação da ponte, mesmo que ela seja reparada. Verifica-se que água do rio onde a ponte foi construída está poluída, e os pilares da ponte encontram-se em constante contato com essa água. Devido a essa contaminação pode ocasionar corrosões na armadura, umidade permanente e eflorescências na superfície do concreto. Quando o rio atinge seu ponto máximo de cheia nos períodos, a água entra em contato com a superestrutura da ponte.

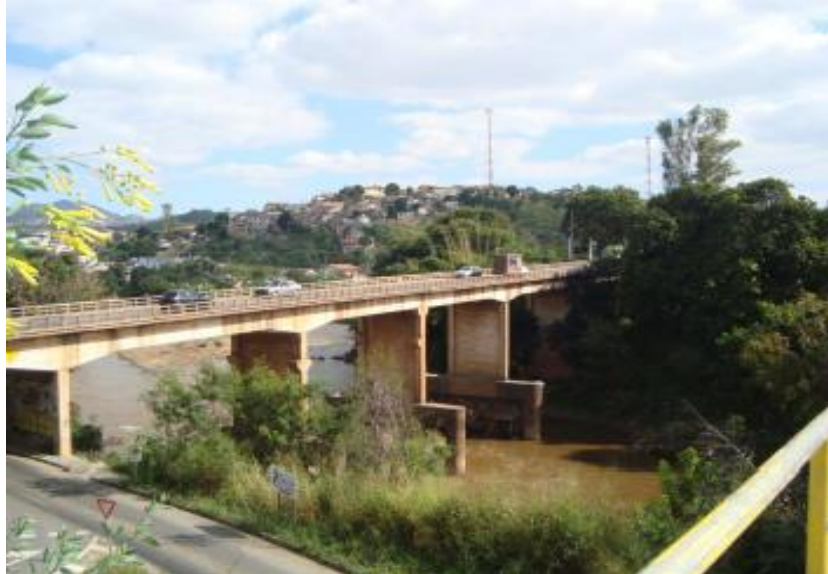
Figura 29 - Vista lateral esquerda sentido Sabará - BR-262 - (lado Sabará).

Apesar do fator positivo do sistema de drenagem existente na ponte, a mesma apresenta fatores estruturais negativos devido a má concepção do projeto e fatores ambientais que influenciam no desenvolvimento e agravamento de determinadas patologias presentes na ponte.
