MÔNICA MARTINIANO FERREIRA

**DEGRADAÇÃO DE MATERIAIS POLIMÉRICOS: ESTUDOS DE CASOS DE
FALHA EM FARÓIS DE POLICARBONATO E FOTODEGRADAÇÃO DE
REVESTIMENTOS DE POLI(TEREFTALATO DE ETILENO) EM AÇO CARBONO**

Tese apresentada ao Programa de Pós-Graduação em Engenharia Química da Escola de Engenharia da Universidade Federal de Minas Gerais, como requisito parcial para obtenção do Grau de Doutora em Engenharia Química.

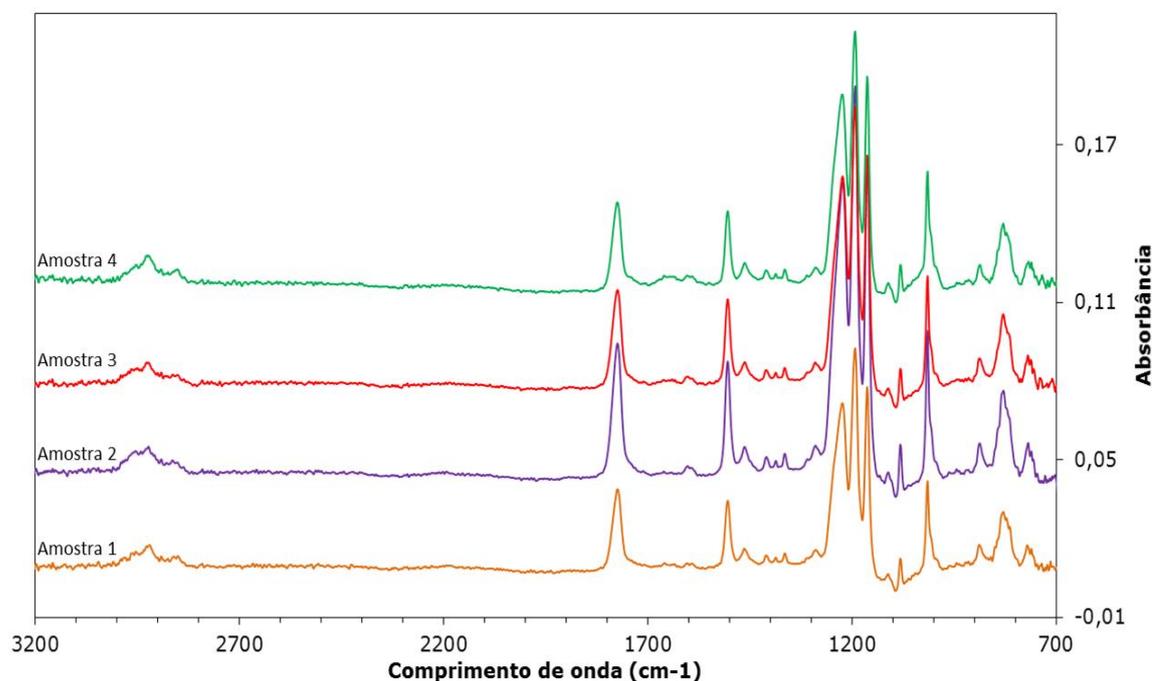
Os espectros ATR-FTIR da região interna das lentes (Figura 3.3) exibiram bandas características do espectro do policarbonato, conforme apresentado por Lee, Park e Kim (2015). Os autores também identificaram as suas principais bandas de absorbância (Tabela 3.2.). No entanto, a região externa das lentes apresentou o espectro de FTIR com bandas características de uma resina acrílica (Figura 3.4), compatível com os espectros apresentados por Nichols e Peters (2002), Boehm (2012) e Rungwasantisuk e Raibhu (2015). Os autores relataram a aplicação de revestimentos de base química acrílica na superfície de peças de policarbonato, atuando como um verniz protetivo. Segundo Chiantore, Trossarelli e Lazzari (2000), o amplo uso das resinas acrílicas se dá devido às suas propriedades óticas, mecânicas, de adesão e sua boa estabilidade química e fotolítica. Portanto, este revestimento tem função de barreira de proteção da superfície da lente dos faróis em estudo, contra agentes degradantes físicos e químicos (BARLETTA et al. 2016).

Figura 3.3 - Espectros ATR-FTIR do polímero base injetado nos faróis estudados.

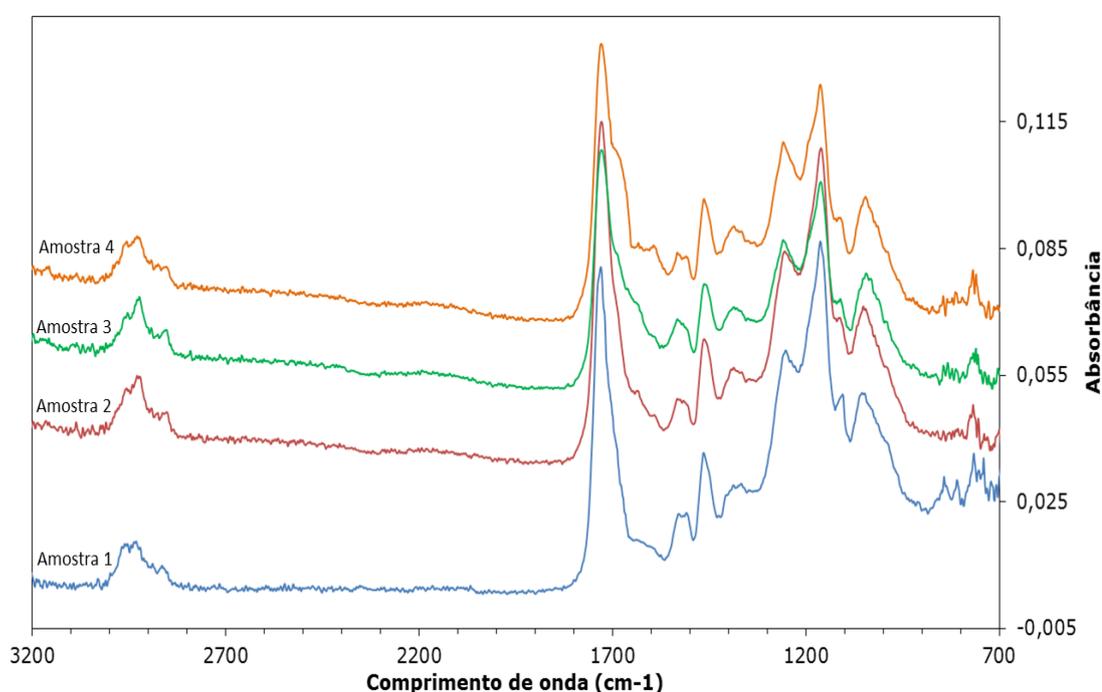
Figura 3.4 - Espectros ATR-FTIR da superfície externa da lente dos faróis estudados, região de aplicação do verniz protetivo.

Collin et al. (2012) citam as principais modificações que são observadas ao espectro de FTIR durante a fotodegradação do PC. Segundo o autor, tais alterações ocorrem principalmente na faixa de 1000 e 1300 cm⁻¹, entre 3200 e 3650 cm⁻¹ (região de hidroxila) e entre 1700 e 1800 cm⁻¹ (região de carbonila), também identificada em Pickett (2011). Além disso, a diminuição global na absorvância a 1186 cm⁻¹ após a radiação reflete a perda de grupos C-CH₃ (COLLIN et al., 2012). Outras possíveis mudanças da absorvância a 3450 cm⁻¹, 1735 cm⁻¹ e 1838 cm⁻¹, refletem a formação de hidroperóxidos e álcoois, compostos carbonílicos (como cetonas e ácidos

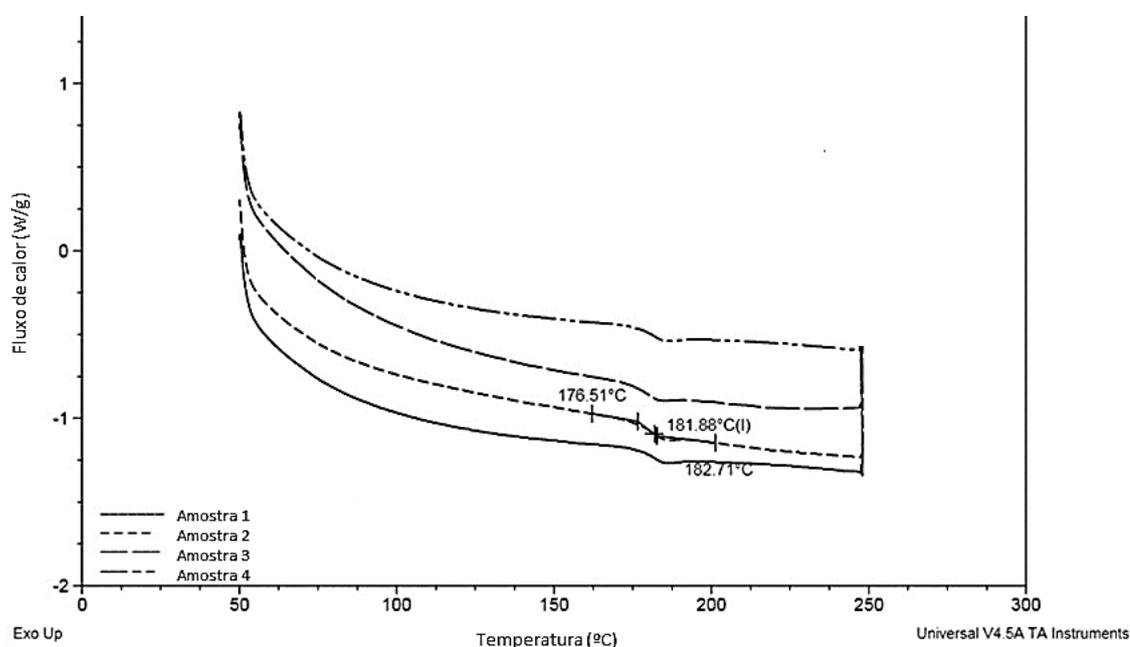
DSC do policarbonato dos quatro faróis estudados apresentou Tg a 181 °C (Figura 3.7). Este valor de Tg, assim como outros valores diferentes que podem ser encontrados para a Tg do policarbonato, são relatados por Legrand e Bender (1999) que justificam a ocorrência dessa variação devido ao aumento da resistência térmica do policarbonato causado pela restrição ou não da mobilidade rotacional dos substituintes dos anéis bisfenol-fenileno. Ainda, segundo Legrand e Bender (1999), um substituinte em cada anel de bisfenol gera uma barreira simples para rotação e diminui a Tg do polímero. Em contraste, dois substituintes em cada anel aromático geram uma barreira de dupla rotação, aumentando assim os valores de Tg.

Figura 3.7 - Curvas de DSC de todos os faróis

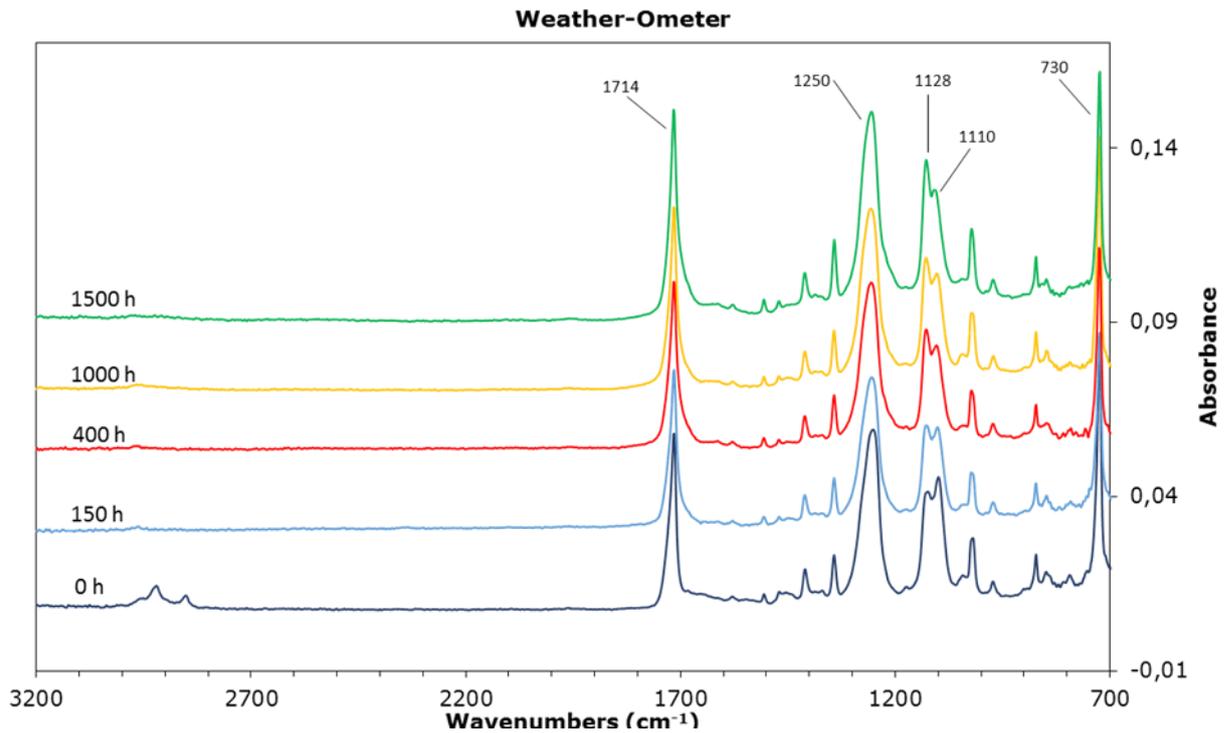
As amostras de revestimento de PET-PC envelhecidas mostraram alterações significativas nos espectros de FTIR quando comparadas ao revestimento previamente ao seu envelhecimento, e também quando comparadas aos tipos de intemperismo a que foram submetidas, ou seja, o tipo de intemperismo tem efeito significativo sobre os espectros (Figuras 4.5 e 4.6).

Figura 4.5 - Espectros de ATR- FTIR para as amostras de revestimento PET-PC após envelhecimento em Câmara de intemperismo *Weather-Ometer* (WO) - *Xenon test*, com destaque para as principais bandas analisadas.

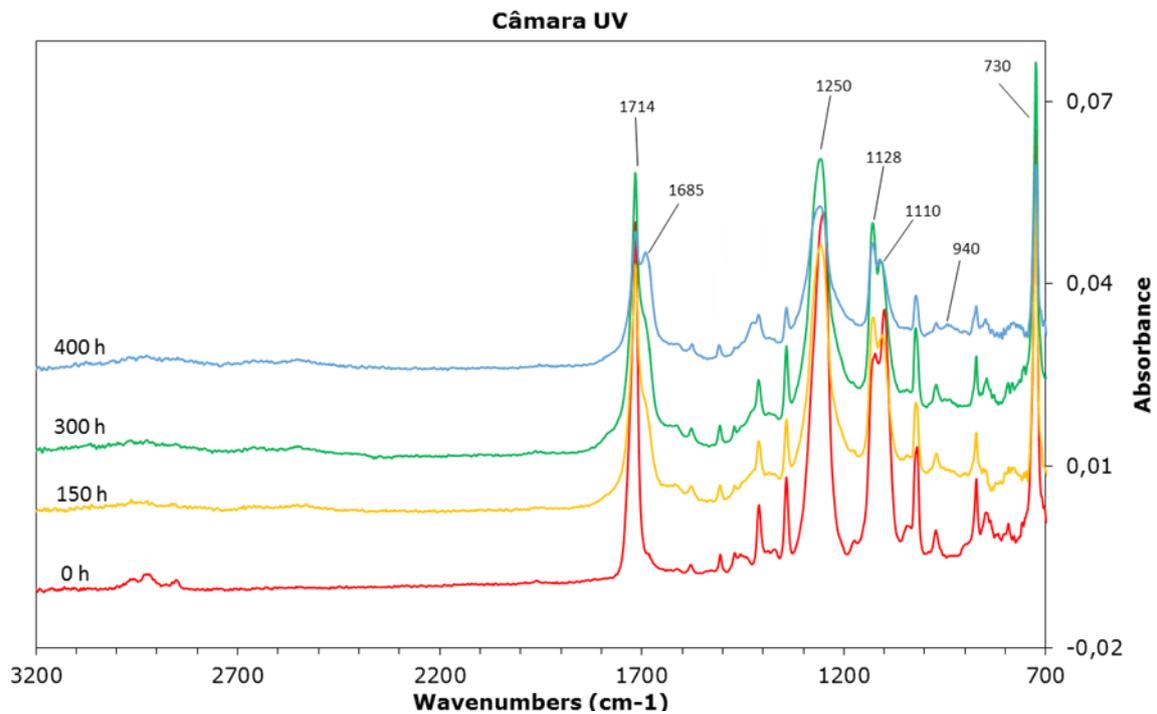
Figura 4.6 - Espectros de ATR-FTIR para as amostras de revestimento PET-PC após envelhecimento em Câmara de solidez à luz Ultravioleta- *UV test*, com destaque para as principais bandas analisadas.
