**ANÁLISE DE PROCEDIMENTOS DE MANUTENÇÃO E MANIFESTAÇÕES
PATOLÓGICAS EM TELHADOS VERDES**

Dissertação apresentada à Escola de Engenharia da Universidade Federal de Minas Gerais como parte dos requisitos para obtenção do título de Mestre em Construção Civil. Área de concentração: Tecnologia na Construção Civil. Linha de pesquisa: Materiais de Construção Civil.

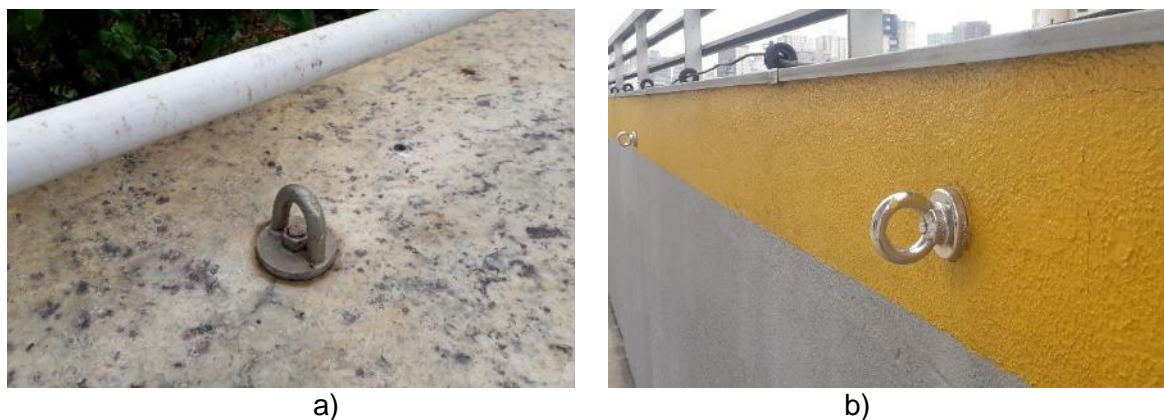
Dispositivos de segurança, de acordo com as orientações de NCDEQ (2017) e normas brasileiras vigentes, foram observados em todos os telhados verdes visitados (FIGURA 5.20).

Figura 5.20 – Dispositivos de ancoragem para segurança em trabalho à altura (Conforme orientações da NR18 e NR35)
