Projeto de Reabilitação de Ponte Histórica em Aço no Brasil

Resumo

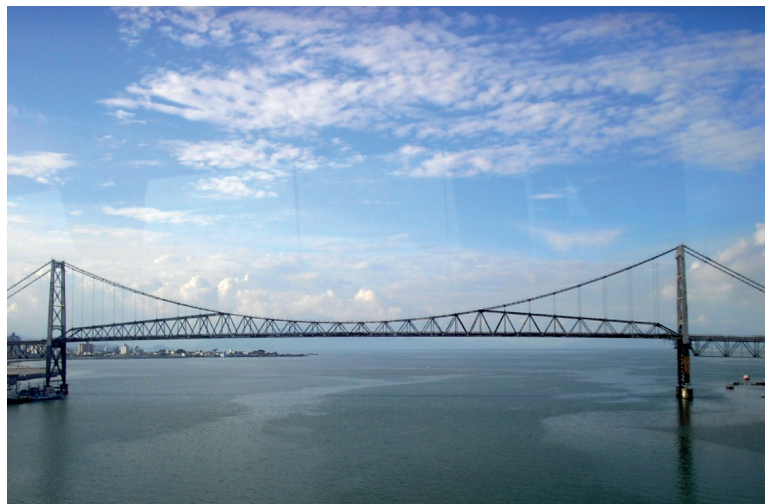
Figura 1 – Vão central pênsil da Ponte Hercílio Luz, com 339,5 m de comprimento.

A ponte pênsil Hercílio Luz teve sua construção iniciada em 14 de novembro de 1922 e foi inaugurada e aberta ao tráfego em 13 de maio de 1926. A ponte tem o comprimento total de 819,5 m, sendo 259 m de viaduto insular, 339,5 m de vão central e 221 m de viaduto continental. Com esse vão central a ponte Hercílio Luz é uma das maiores pontes pênsis, e a última com barras de olhal incorporada à treliça no mundo. A ponte se estende sobre as águas de um dos estreitos do Oceano Atlântico, construída originalmente para sustentar uma estrada, uma ferrovia elétrica e o abastecimento de água para a cidade de Florianópolis. A Figura 1 apresenta uma vista do vão pênsil da Ponte Hercílio Luz.

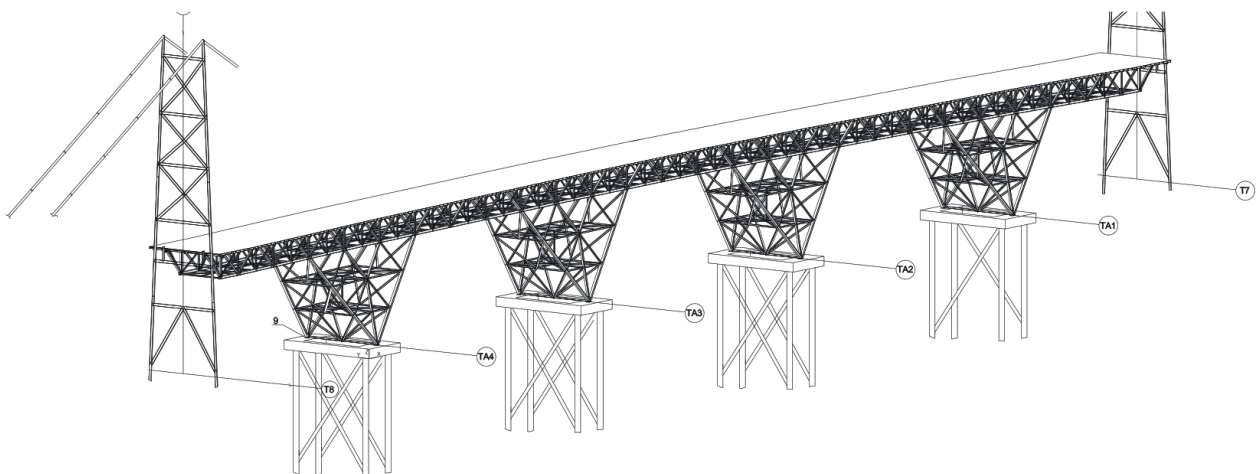
ra auxiliar de sustentação, localizada sob o vão central, tornando assim toda a operação de recuperação segura, uma vez que o vão central é completamente suportado pela estrutura auxiliar. Essa estrutura é composta por uma treliça tridimensional com quatro bases, apoiadas sobre fundações mistas independentes, conforme apresentado na Figura 5.

Figura 5 – Estrutura inferior auxiliar de sustentação do vão central.

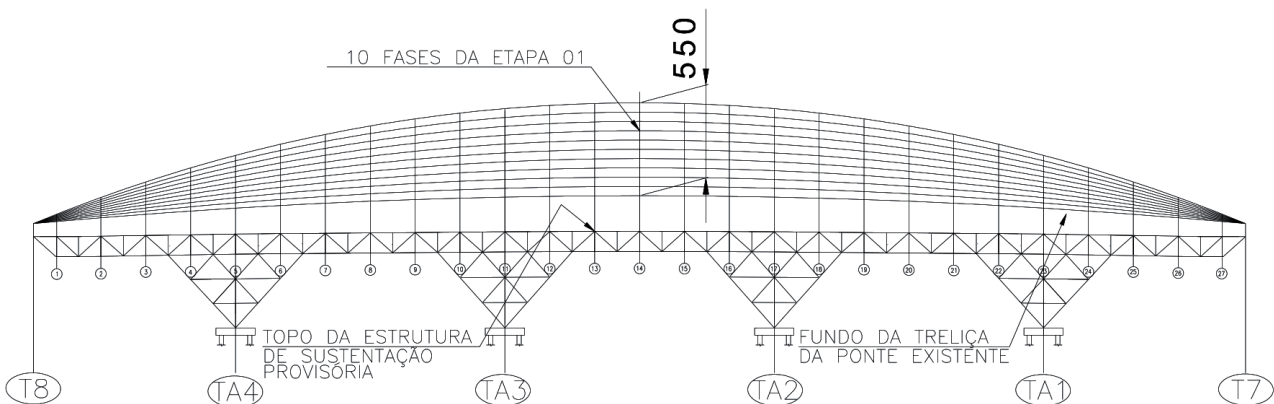
– **Fase 1:** macaqueamento dos 54 pontos em forma de parábola, com deslocamentos verticais para cima, visando a configuração geométrica que resulte na condição de carga nula para as barras de olhal externas à treliça. Após a realização da fase 1 as barras de olhais externas podem ser desacopladas da treliça. Mesmo com a estrutura da treliça desacoplada existirá carga normal de tração retida nas barras de olhal internas à treliça, devido a sequência de montagem adotada inicialmente na ponte. A fase 1 considera o deslocamento total vertical para cima igual a 550 mm,

Figura 6 – Etapas da Fase 1 da transferência de cargas.

realizado em 10 etapas, sendo cada uma com deslocamento de 55 mm. A Figura 6 apresenta um esquema das etapas que compõem a Fase 1.

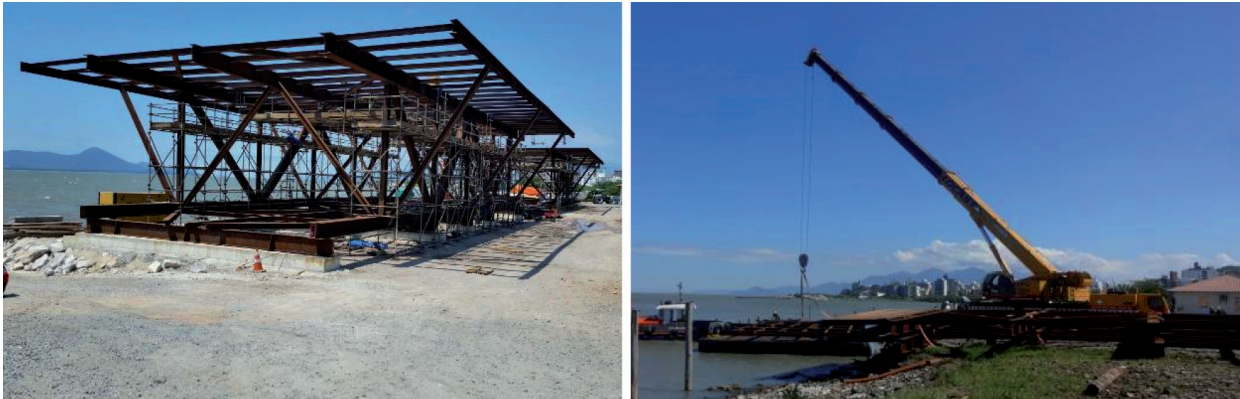
Figura 11 – (a) Pré-montagem da treliça da estrutura auxiliar no canteiro; (b) transporte das treliças em flutuantes.

Os principais elementos estruturais necessários para a recuperação estão em processo de fabricação e montagem. As Figuras 11 a 13 apresentam várias etapas do conjunto de estrutura auxiliar e a Figura 14 apresenta as barras de olhais e as selas durante o processo de fabricação. A Figura 15 apresenta os calços metálicos utilizados para escorar a estrutura do vão central, os macacos hidráulicos e uma das unidades hidráulicas utilizadas na transferência de cargas e a Figura 16 apresenta a ensecadeira e reforços das bases dos pilones.

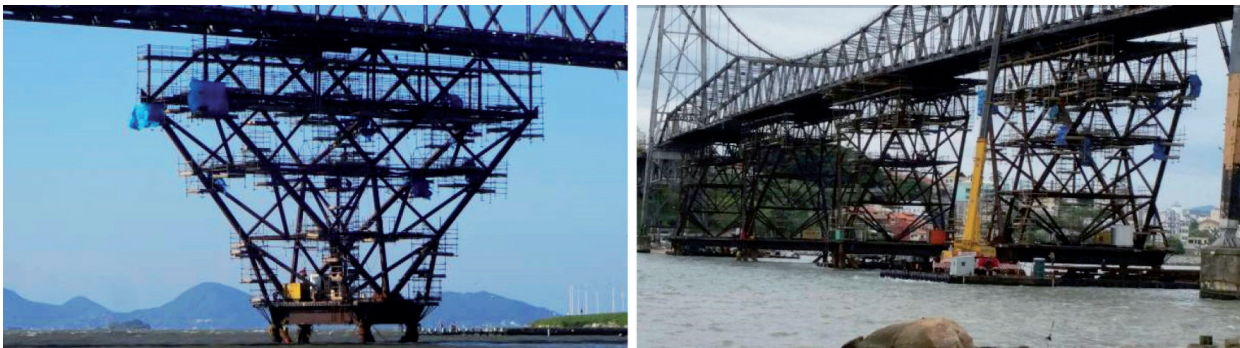
Figura 12 – Montagem das torres da estrutura auxiliar.

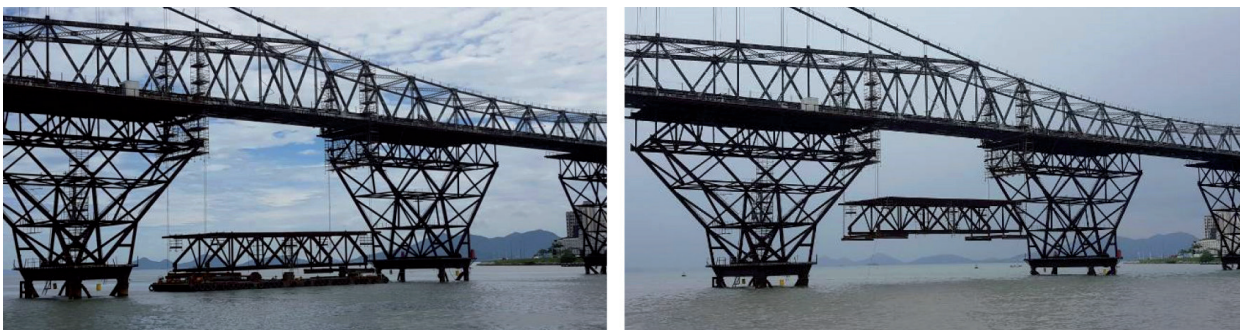
Figura 13 – Montagem das treliças intermediárias da estrutura auxiliar.

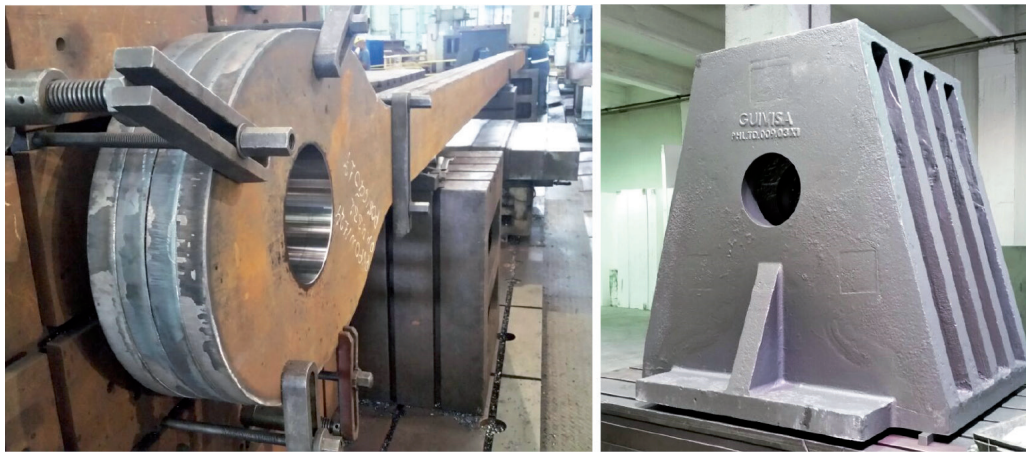
Figura 14 – Fabricação das barras de olhais e selas.

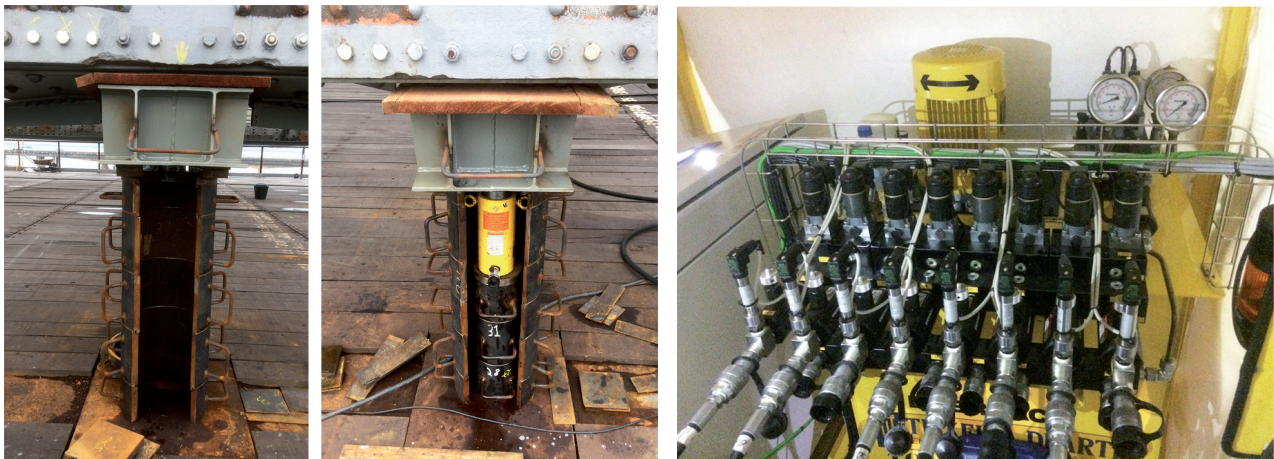
Figura 15 – Calços metálicos, macacos e unidade hidráulica utilizados na transferência de cargas.
