UNIVERSIDADE FEDERAL DE MINAS GERAIS
ESCOLA DE ENGENHARIA
ESPECIALIZAÇÃO EM GESTÃO E TECNOLOGIA NA CONSTRUÇÃO CIVIL

AVALIAÇÃO DA UTILIZAÇÃO E VIABILIDADE DA TERMOGRAFIA
INFRAVERMELHA EM INSPEÇÕES DE REVESTIMENTOS E ESTRUTURAS NA
CONSTRUÇÃO CIVIL

Monografia de especialização apresentada à Escola de Engenharia da Universidade Federal de Minas Gerais, como requisito parcial à obtenção do título de Especialista em Gestão e Tecnologia na Construção Civil.

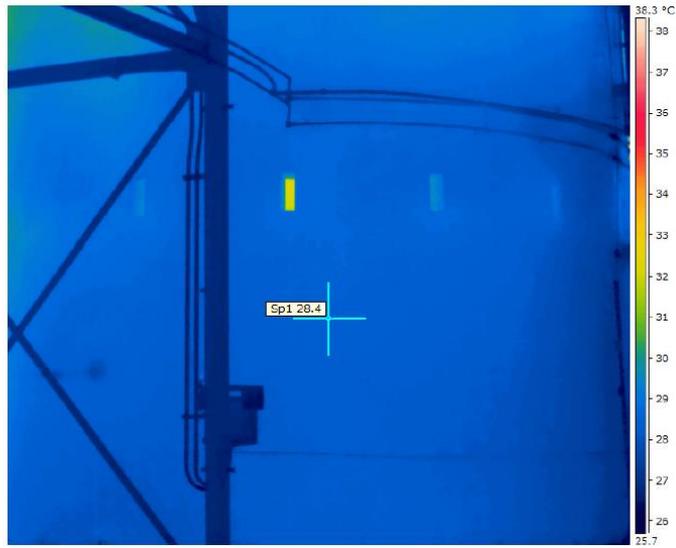
Figura 21: Registro THV-01 >> Lado ESQUERDO >> Anel 1.

Ao realizar o ensaio no lado esquerdo da chaminé é possível observar certa homogeneidade nas regiões registradas, aumentando gradativamente a temperatura à medida que vai elevando o número do anel. Nos anéis 1 (figura 21) e 2 (figura 22) nota-se que as temperaturas variam entre 28°C e 29°C. Nos anéis 3 (figura 23) e anéis 4 e 5 (figura 24) tem-se um aumento na temperatura, variando entre 42°C e 43°C, desse modo, denotando não haver problemas no refratário ou no revestimento externo da estrutura. Quando focado na parte superior, ao longo dos anéis 6 a 11 (figura 25) e anéis 9 a 14 (figura 26) da chaminé, é identificado pouca homogeneidade na região com pontos de temperaturas bem elevadas, o que indica ser uma provável anomalia no revestimento da chaminé.

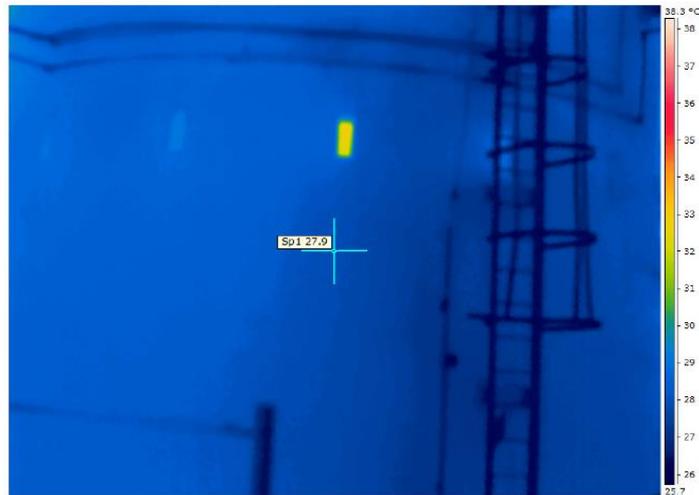
Figura 27: Registro THV-06 >> Lado RUA >> Anel 1.

Quando realizado o ensaio termográfico no lado referente à rua, os termogramas apresentaram homogeneidade no anel 1 (figura 27) e nos anéis 2 e 3 (figura 28), denotando não haver problemas na região. Ao passar para os anéis 4 a 6 (figura 29) e seguindo para os anéis 6

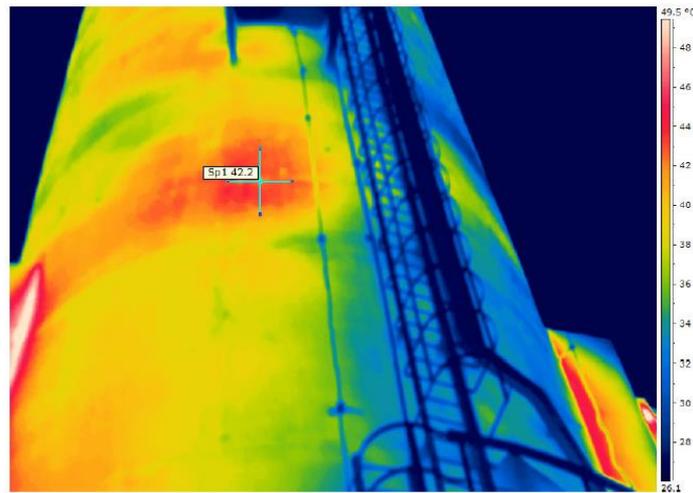
Figura 29: Registro THV-08 >> Lado RUA >> Anéis 4 a 6.

a 14 (figura 30) nota-se elevação na temperatura em determinados pontos da chaminé, apontando provável manifestação patológica no revestimento externo da estrutura.

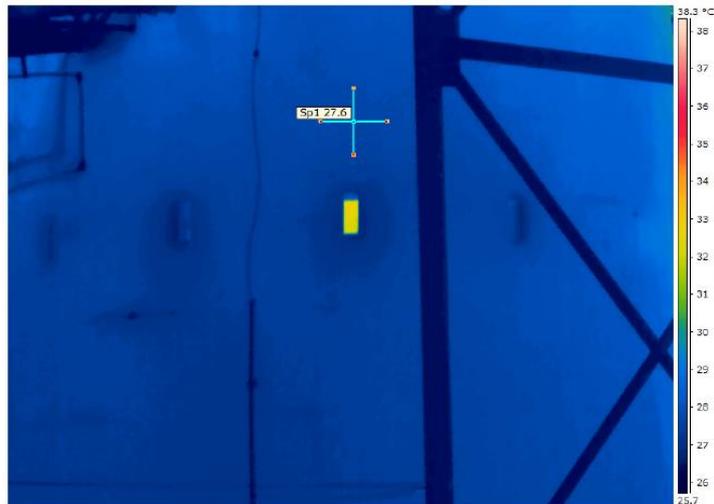
Figura 31: Registro THV-10 >> Lado DIREITO >> Anel 1.

Assim como apresentado nos termogramas do lado referente à rua, os termogramas do lado direito da chaminé indicam ausência de manifestações patológicas na região do anel 1 (figura 31) e anéis 2 e 3 (figura 32) devido homogeneidade térmica no local, com temperaturas variando entre 27,6°C e 28,8°C. Os anéis 4 e 5 (figura 33) demonstram moderada elevação térmica de 39,7°C comparando aos anéis 1 a 3. Ao analisar o registro THV-14 referente aos

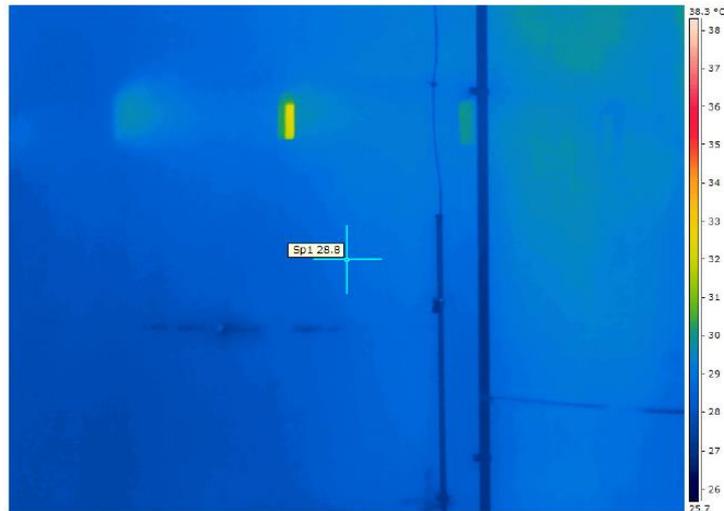
Figura 35: Registro THV-15 >> Lado CALDEIRA >> Anel 1.

Ao ser realizado o ensaio no lado referente à caldeira, os termogramas demonstraram normalidade nas regiões do anel 1 (figura 35), anel 2 (figura 36) e ao longo dos anéis 3 a 5 (figura 37), sendo observado pequenas variações térmicas. Quando direcionado o termograma para região dos anéis superiores, os registros termográficos THV-18 (figura 38) e THV-19 (figura 39), notavelmente são observados diferenças térmicas e identifica-se a causa do

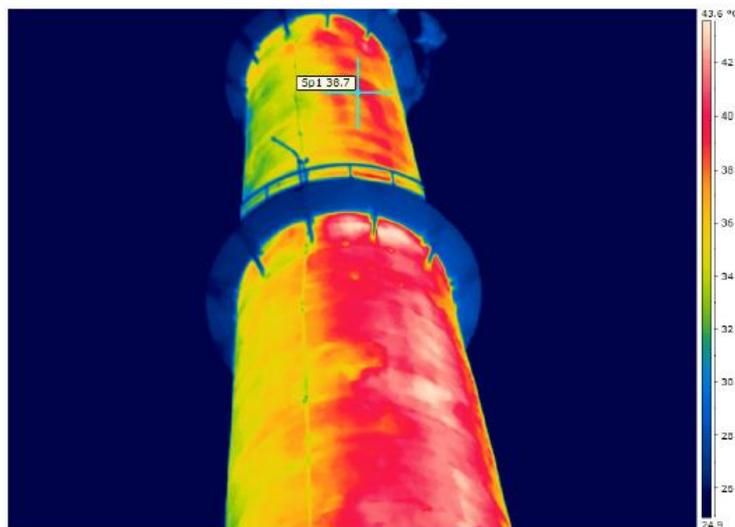
Figura 39: Registro THV-19 >> Lado CALDEIRA >> Anéis 9 a 14.

problema inicial. A nítida diferença de temperatura entre as duas faces se deve a incidência de ventos na face esquerda da figura 38, com isso, gerando um agravamento das anomalias em um determinado lado da chaminé, pelo fato de estar frequentemente exposta a temperaturas mais elevadas.
