UNIVERSIDADE FEDERAL DE MINAS GERAIS
Escola de Engenharia
PROGRAMA DE PÓS-GRADUAÇÃO EM CONSTRUÇÃO CIVIL

**AVALIAÇÃO DO CONCRETO DE OBRAS DE ARTE ESPECIAIS ATRAVÉS DE
CARACTERIZAÇÃO FÍSICA, QUÍMICA, ANÁLISE MICROESTRUTURAL E
ENSAIOS NÃO DESTRUTIVOS**

Dissertação apresentada a Escola de Engenharia da Universidade Federal de Minas Gerais como parte dos requisitos para obtenção do título de Mestre em Construção Civil. Área de concentração: Tecnologia na Construção Civil. Linha de pesquisa: Materiais de Construção Civil.

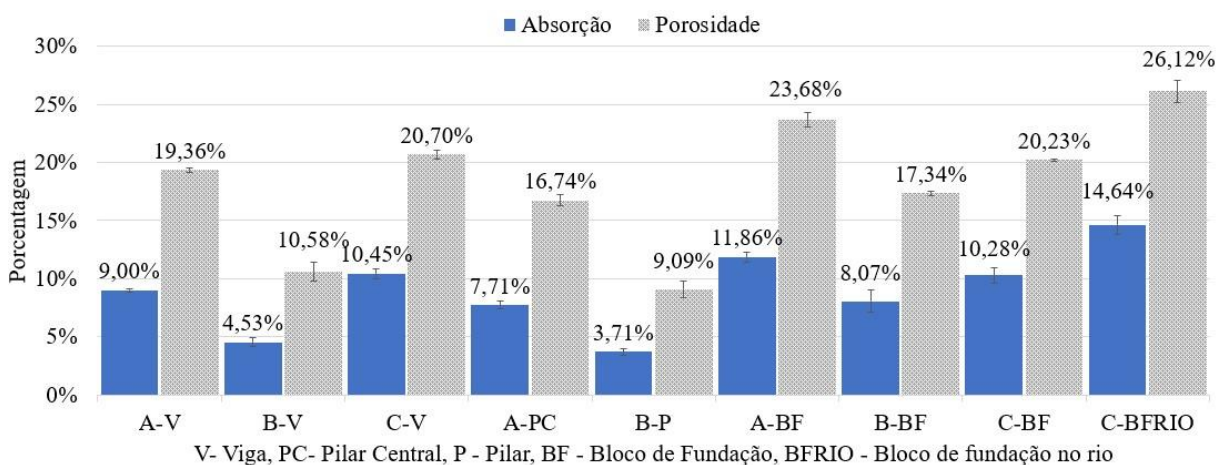
Ao analisar os resultados obtidos no ensaio de absorção por imersão e porosidade (Figura 19) com base nos parâmetros definido por Helene (1993) (Tabela 7) é possível perceber que a porosidade e a absorção de água estão bastante elevadas em todas as OAEs.

Figura 19- Resultado do coeficiente de absorção e porosidade.

Percebe-se que os valores da porosidade variam de acordo com os elementos estruturais e suas localizações nas obras A, B e C, ou seja, estão: diretamente, sazonalmente ou afastados em relação ao contato com a água dos rios. Estas águas possuem grande quantidade de agentes agressivos, pois recebem esgotamentos sanitários de vários lugares a montante da obra de arte. A obra A (mais antiga) obteve uma porosidade na viga (19,36 % - visualizado no MEV da Figura 47), similar a obra C (20,70 %). De acordo com o a Tabela 7 com a parametrização de Helene (1993), a porosidade e absorção de água encontram-se na mesma proporção caracterizando o concreto como deficiente quanto a qualidade. Já na obra B, constatou-se o valor de

10,58% de porosidade e 4,53% para absorção, logo um valor intermediário para a qualidade do concreto. Nos pilares, obra A está na classe deficiente, enquanto a obra B permanece normal. Nos blocos de fundação, notoriamente as três obras estão classificadas como deficientes de acordo com a variação da absorção (8,07% a 14,64 %) e da porosidade (17,34% a 26,12 %), promovendo indícios de ser um concreto que utilizou maior relação a/c e um controle de produção mais deficitário.

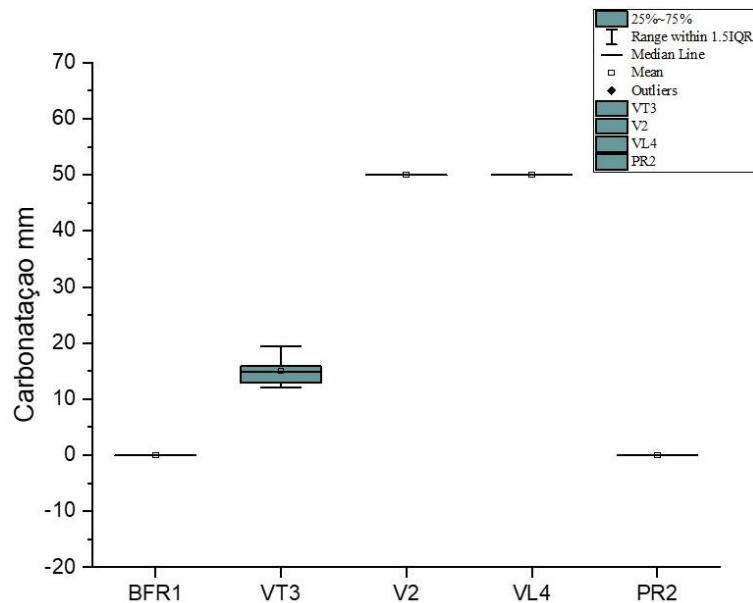
Pelos resultados da carbonatação na Obra A (Figura 20), observa-se que o bloco de fundação - BFR1 e o Pilar do rio - PR2 não apresentaram a sua região carbonatada. Este bloco e pilar estão em contato com o rio e próximos ao fluxo de água. Não foram visualizadas trincas e fissuras no bloco. O BFR1 foi o elemento que apresentou maior porosidade dos elementos analisados na ponte (23,68%), entretanto não apresentou uma região carbonatada, o que pode ser devido a sua estrutura está em contato direto com o rio, os poros serem isolados e não apresentando fissuras e trincas (LIU; YU e CHEN, 2020; ANN *et al.*, 2010).

Figura 20-Resultados de carbonatação da OBRA/A.

Em contrapartida a viga V2 e a viga lateral VL4 (Figura 20) apresentaram valores de 50,00 mm (toda a espessura testada está carbonatada, logo este valor pode ser maior) de penetração de carbonatação no concreto. Outro ponto importante, é que a V2 e VL4 não estavam próximas do rio. Resultado gerado pela presença de fissuras e trincas (ANN *et al.*, 2010) e a elevada porosidade (19,36% - menor que BFR1) do concreto, que facilitaram o acesso da água e dióxido de carbono potencializando o processo de carbonatação. Pelas imagens com microscópio digital (Figura 21 a, b) do pilar do centro (PR2), constata-se que após aspergidas com fenolftaleína a região analisada estava preservada - sem carbonatação. Já na viga lateral (Figura 21c, d), observa-se trincas, o que corrobora com a entrada de agentes agressivos como é perceptível na Figura 20, demonstrando que está completamente carbonatado.

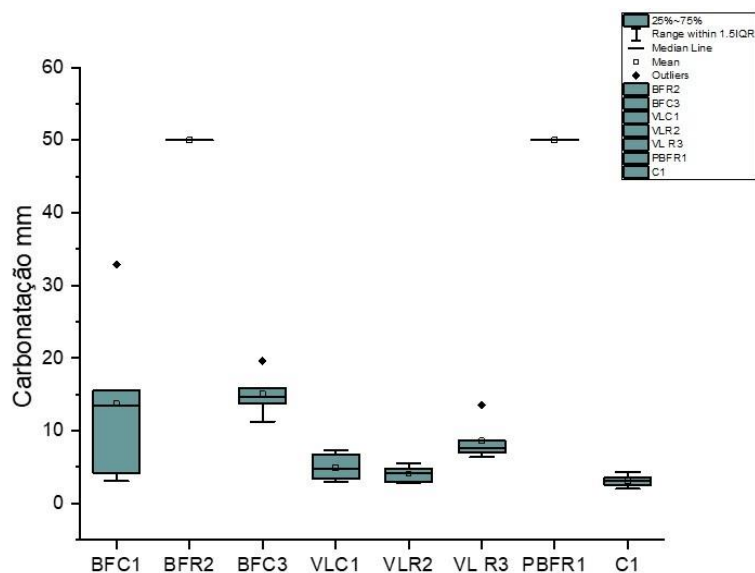
Evidencia-se na obra B (Figura 22) que os blocos de coroamento de fundação - BFC1 e BFC3 apresentaram região carbonatada, sendo que os valores máximos 32,93mm e 19,51mm, respectivamente. Ambos estavam perto do rio e apresentaram porosidade de 17,34%, logo o fator que pode ter influenciado é o período que cada bloco, fica submerso no rio. O que é corroborado por BFR2 que é o bloco de fundação que fica no rio e pilar do bloco de fundação no rio - PBFR1 (em função das chuvas, tem períodos que fica submerso), apresentado toda região de teste carbonatada, atingindo valor máximo de penetração (50,00mm). A sua porosidade foi

de 9,09 %, ficando em um ambiente úmido o que pode ser uma condição para uma maior inserção de carbonatação (ANN *et al.*, 2010).

BF – Bloco de fundação; V – Viga de ligação; P – Pilar; C – Cortina; R- rio.
 Figura 22- Resultados de carbonatação da OBRA/ B.

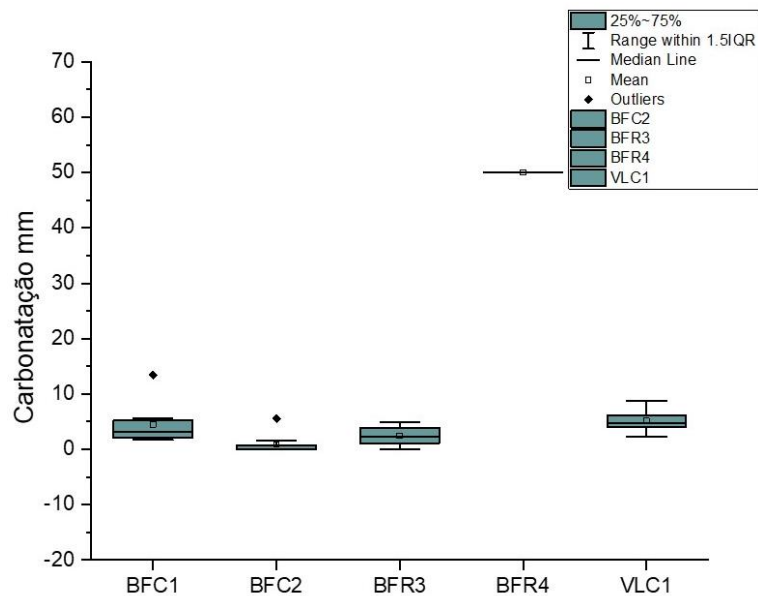
Na obra C (Figura 24), o bloco de fundação da cortina BFC1 (Figura 25) apresentou baixa profundidade de penetração (máximo de 13,41mm). Essa baixa carbonatação, pode ser devido a pouca incidência de CO_2 por ser um ambiente rural e pouco fluxo de veículos e por ser uma obra recentemente construída, contudo a porosidade do concreto, ao fator a/c de 0,60 ser alto (de acordo com ABNT NBR 6118: 2014), o que aceleraria o processo de carbonatação (CHEN *et al.*, 2021, WITKOWSKI e KONIORCZYK, 2020). Isto é corroborado pelos resultados dos blocos de fundação da cortina (BFC2) e de fundação de pilares (BFR3) que apresentaram valores máximos de 5,56mm e 4,94mm, respectivamente, sendo menor que a profundidade de BFC1. Considerando que eles também tiveram fator de a/c 0,60 (conforme projeto) e que possivelmente apresentaram porosidades semelhantes às da BFC1. Um ponto a ser destacado, é que em ambos os blocos não foram detectadas fissuras e trincas. Entretanto o bloco de fundação que fica dentro do rio (BFR4) apresentou a sua região toda carbonatada, sendo este no valor de 50,00mm. Considerando que ambos foram utilizados o mesmo fator de a/c 0,60, e que também estavam em contato direto com a água do rio e não apresentaram fissuras e trincas. Os motivos que podem ter influenciado seriam a porosidade, os períodos que cada bloco fica submerso no rio e alguma possível alteração nos processos de execução.

Figura 24- Resultados de carbonatação da OBRA/PONTE C

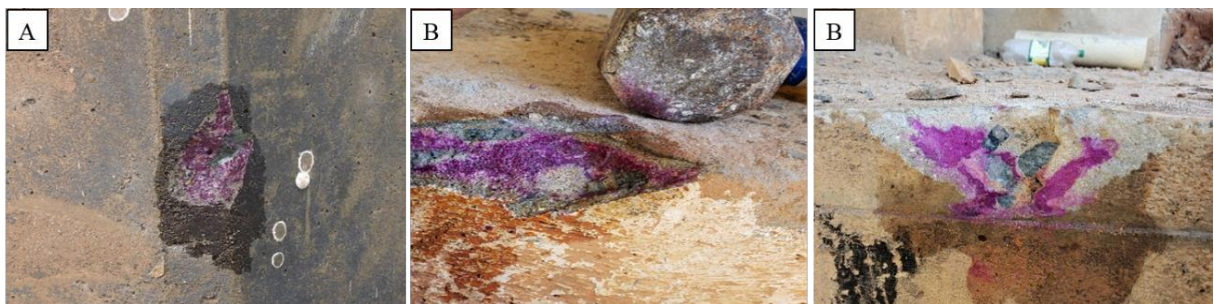
Analisando as Figura 26, 27 e 28 e as Tabelas 10 e 11, verifica-se que a obra A, construído em 1928 apresenta: alto índice de carbonatação, lajes e longarinas com armadura exposta e descamação do concreto (Figura 27) devido aos produtos de corrosão. Desde 2003, a

padronização brasileira (PHILLIPSON *et al.*, 2016) apresenta a espessura do cobrimento mínimo para concreto armado em função da agressividade ambiental, sendo adotado no mínimo 25 mm para estruturas de concreto armado. A obra B está localizada em uma região urbana, caracterizada por alto tráfego de carros; apresenta alta carbonatação (Tabela 11), sendo a corrosão das armaduras evidenciada principalmente nos pilares da ponte. Já na Obra C, que é a mais nova (3 anos), apresenta baixo nível de defeitos e atende aos requisitos da atual padronização brasileira, contudo evidencia-se a importância dos serviços de manutenção preventiva para garantir a vida útil destas obras de arte.

Figura 26- Ensaio de carbonatação nas OAEs

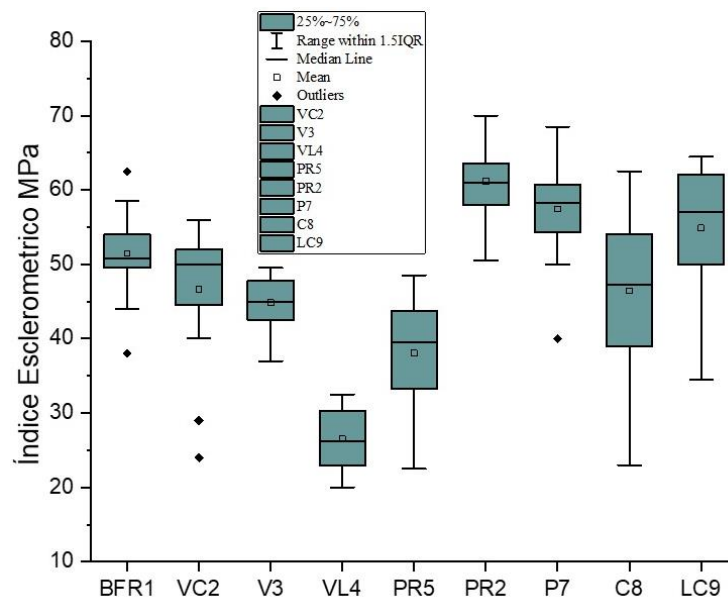
A variação de resistência pode ser devido a diversos fatores, como: porosidade, umidade, carbonatação, temperatura elevada, sendo o resultado do ensaio fortemente dependente da densidade dos agregados e da adsorção de água (SINGH, 2018; POORARBABI, *et al.*, 2020). Na obra A (Figura 30 e 31), observou-se que os elementos estruturais posicionados no rio, como bloco de fundação BFR1, apresentaram uma resistência superficial média de 51,4 MPa e os pilares PR5 e PR2 mostraram valores médios de 38,1MPa e 61,2MPa, respectivamente. Estes estão sujeitos a uma maior variação do intemperismo, umidade e carbonatação, que tendem influenciar nos resultados da dureza superficial (ŠAVIJA e LUKOVIĆ, 2016; SZILÁGYI; BOROSNYÓI; ZSIGOVICS, 2011). Quanto as vigas que estão próximo ao rio e estão sujeitos ao mesmo tipo de dano ou deterioração do concreto, observou-se resultados parecidos, como por exemplo, na viga cortina VC2 (Figura 32) que apresentou uma média de 46,6 MPa e a viga V3 com resistência de 44,8 MPa. Todavia, alguns elementos como os pilares PR5 e PR2 exibiram uma diferença muito grande entre as suas resistências superficiais. Isto pode ser devido ao tempo que cada elemento fica submerso na água do rio. Sendo menor em PR5 que está mais próximo do rio, e maior em PR2 que se encontra em uma altura superior, passando por menos ciclos de molhagem e estando mais exposto ao CO₂. Já nas vigas V3 (44,8 MPa) e VL4 (26,5MPa) observou-se grande diferença entre os seus valores de resistência superficial, podendo ser devido a exposições diferentes (extremidades opostas - Figura 31).

Figura 30- Resultados de Esclerometria da OBRA/A

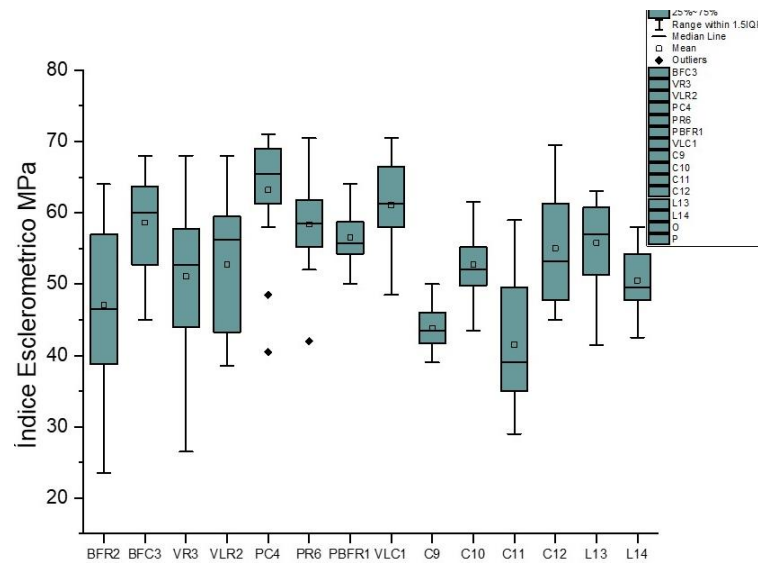
Os resultados de esclerometria na obra B (Figura 33 e 34) demonstram que a média dos valores da resistência superficial dos elementos foram: 47,1 MPa para o BFR2, 51,1 MPa para o VR3, 52,8 MPa para o VLR2, 58,3 MPa para o PR6, 56,5 MPa para o PBFR1, 58,6 MPa para o BFC3. Os pilares que estão próximos do rio apresentaram valores inferiores do pilar da cortina PC4 (63,2MPa), que não está em contato direto com o rio. Assim sendo, o contato com o rio,

pode influenciar na resistência superficial, como a umidade, porosidade, carbonatação e agentes agressivos provindo dos esgotos.

Figura 33-Resultados de esclerometria da OBRA/B.

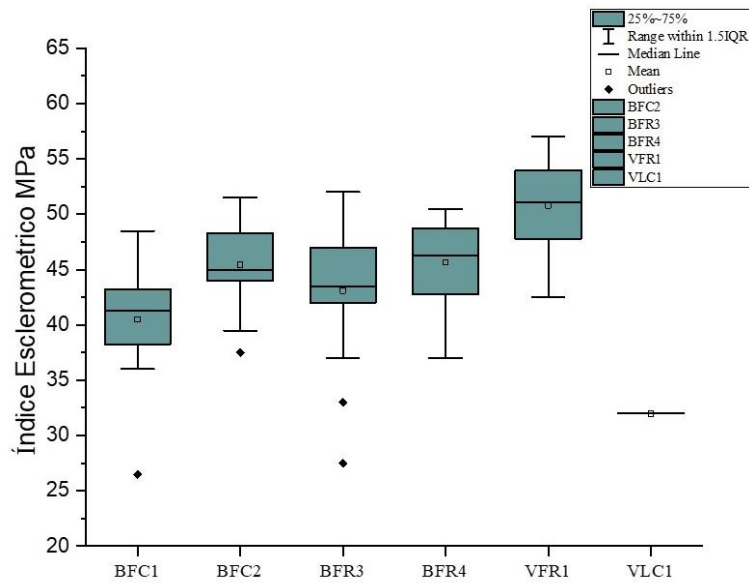
Portanto, mesmo os blocos que estão no rio e os blocos de coroamento que não estão em contato direto com o rio, apresentaram a resistência superficial bem próximos. Assim sendo, podendo observar que o contato direto com o rio, pelo menos em poucos anos, não é o fator determinante para influenciar na resistência superficial. A viga do rio, VFR1, apresentou a média de resistência superficial de 51,1MPa e a viga de ligação do coroamento, VLC1, exibiu a

média de resistência superficial de 32,0 MPa. Destaca-se que ACI 228 1R-89 (1989) menciona que uma superfície carbonatada possui índices e esclerométricos maiores do que os correspondentes às camadas internas do elemento estrutural. Como visto no lado Belo Horizonte/Belo Vale desta ponte, no qual a resistência superficial manteve constante em 32,0 MPa. Sua localização fica mais distante do leito do rio. Nos dois lugares as resistências estimadas foram maiores que previstas nos projetos ($f_{ck} \geq 25$ MPa) destacando o feito da carbonatação.

Figura 36- Resultados de Esclerometria da OBRA/C

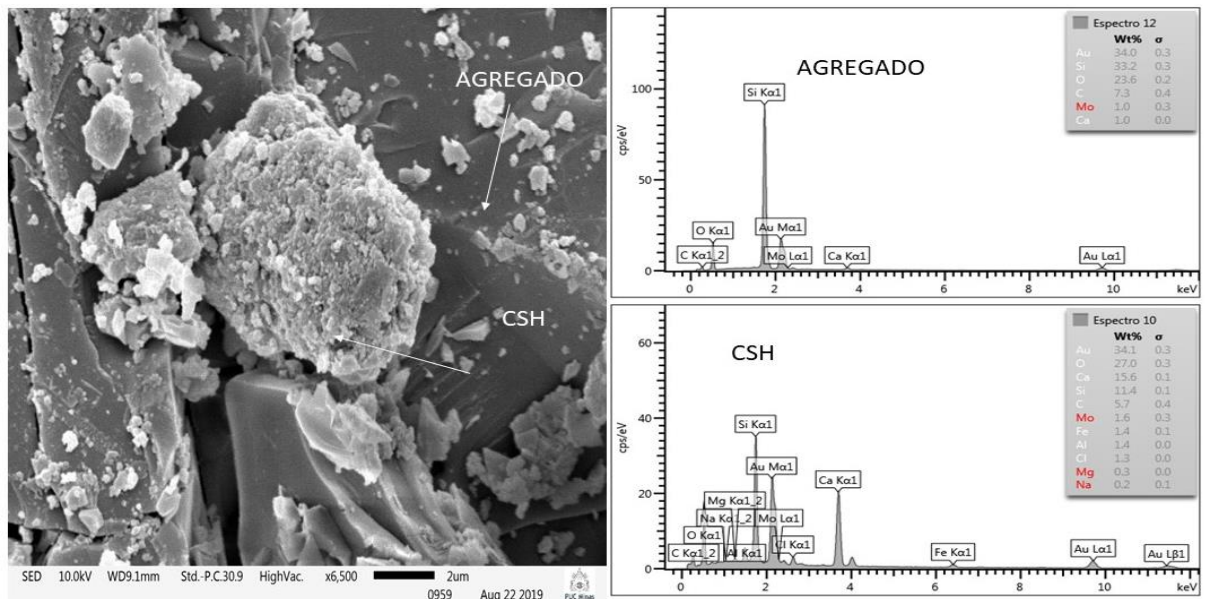
49). Comportamento similar foi percebido na obra B (Figura 50) onde também se identificou a presença de CSH aderido ao agregado.

Figura 50 - Na obra B, Pilar Argamassa 6500 x - EDS CSH, EDS Agregado.

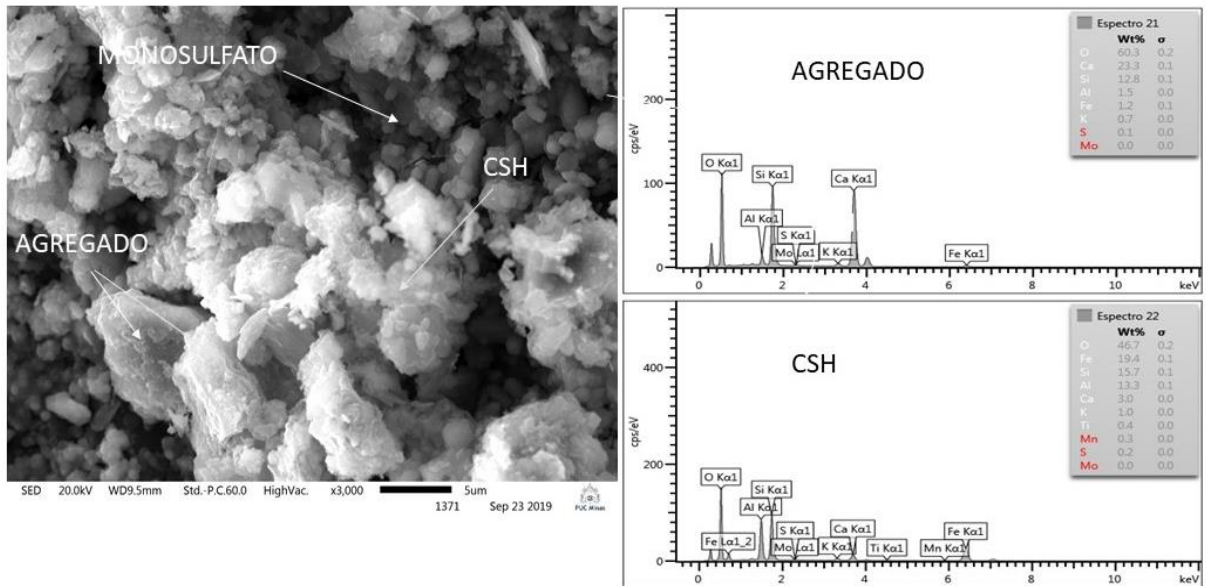
Na obra C (Figura 51), constatou-se uma estrutura formada por produtos hidratados arredondados, em forma de flocos, cuja microanálise indicou alguns serem silicatos de cálcio hidratado (C-S-H) (LEA, 1970; JAWED *et al*, 1983) e outros etringita instável que está se transformando em monossulfato (MS) (FERRÃO e PAULON, 2016). Na análise de FT-IR (Tabela 16 e Figura 43) pico 3446 é atribuído à água da rede e matéria orgânicas associadas

(MEENA *et al*, 2010) e a banda em 3440-3446 que pode representar ao estiramento OH, presente nas fases de C-S-H, monossulfoaluminato e/ou etringita (TAYLOR, 1990). Ou seja, é comum, durante o processo de hidratação do cimento, em obras novas encontrar tal situação.

Figura 51- Na obra C, Viga 3000 x - EDS Quartzo - EDS CSH.

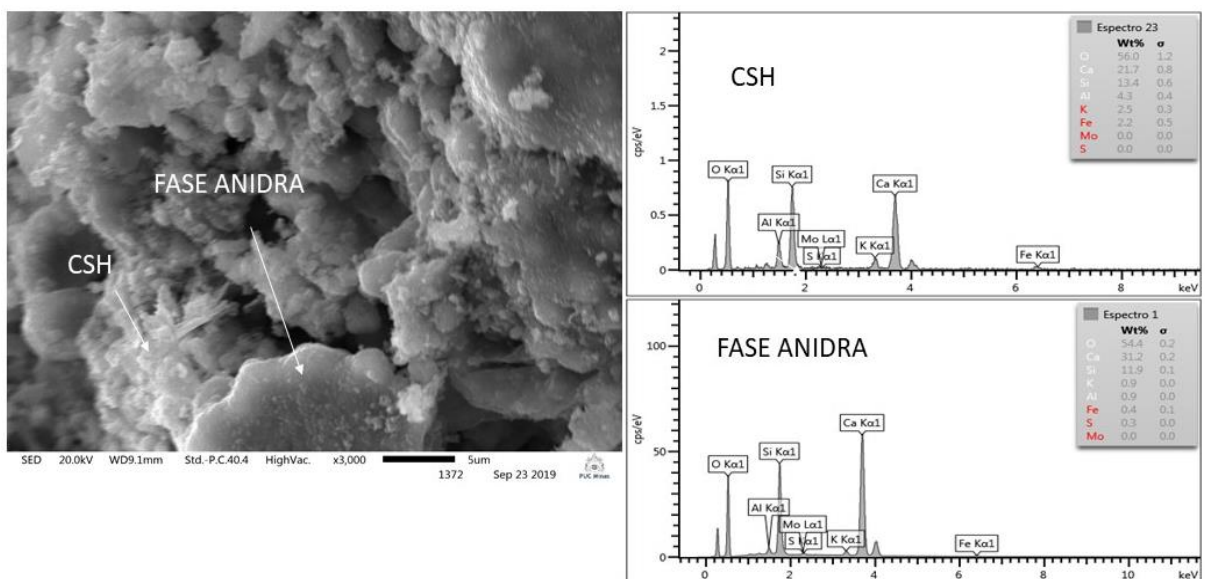
Em outra micrografia da obra C (Figura 52 e 53), encontrou-se um grão de cimento anidro, juntamente com uma fase de C-S-H presente na maior parte da amostra (ampliação de 3000 vezes). Na ampliação de 5.500 (Figura 53), identifica-se a formação do C-S-H sobre o agregado que está presente na amostra.

Figura 52 - Na obra C, Viga 3000 x - EDS CSH, Fase Anidra.

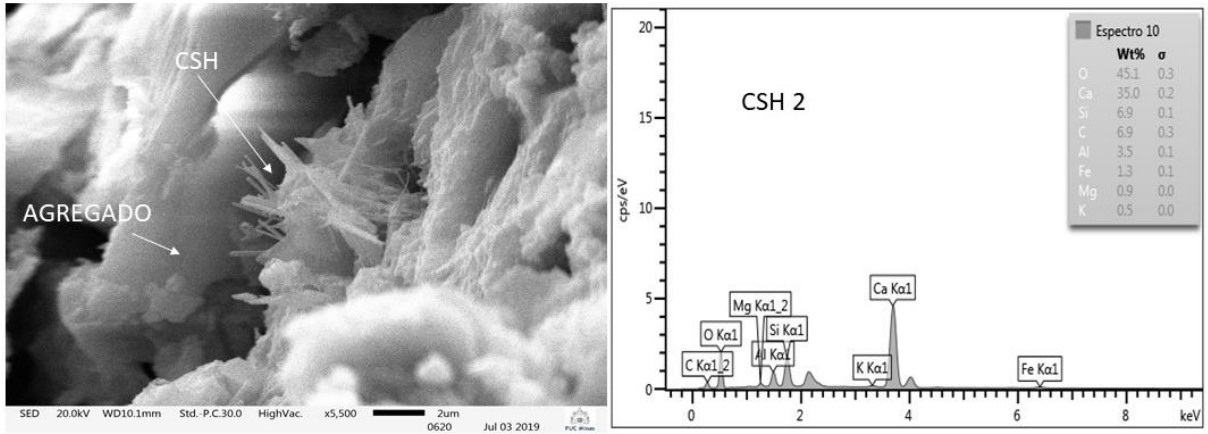
Figura 53 - Na obra C, Bloco de fundação agregados 5500 x - EDS CSH
