**ESTUDO DO PROCESSO DE ENVELHECIMENTO EM TUBULAÇÕES DE AÇO  
CARBONO QUE OPERAM SOB TEMPERATURAS DE ATÉ 500°C**

Dissertação apresentada ao Programa de Pós-Graduação em Engenharia Metalúrgica, Materiais e de Minas da Escola de Engenharia da Universidade Federal de Minas Gerais, como requisito parcial para obtenção do Grau de Mestre em Engenharia Metalúrgica, Materiais e de Minas.

Área de concentração: Metalurgia Física

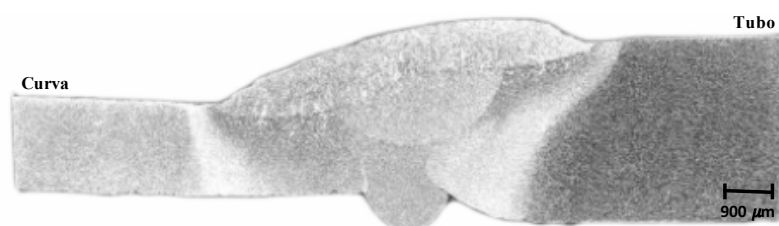
A análise da macrografia da amostra AM1\_A13, Figura 5-1, não revela a existência de descontinuidades resultantes do acúmulo de dano em serviço na região da junta soldada.

A solda de união entre a curva (menor espessura) e o tubo (maior espessura) foi realizada em multipasses.

**Figura 5-1 – Amostra AM1\_A13: macrografia realizada na junta soldada entre o tubo e a curva. Seção longitudinal. Polimento mecânico. Ataque químico por imersão Nital 5%.**

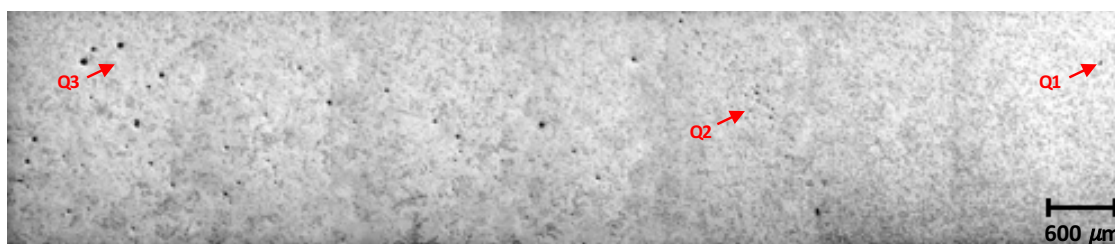
Em sequencia, foi realizada a caracterização em microscópio óptico do lado da curva e do tubo. A primeira apresentou arranjos de grafita com configurações e tamanho de nódulos distintos. A Figura 5-2 mostra a microestrutura da amostra próxima a zona termicamente afetada pelo calor, são destacados três arranjos de nódulos de grafita: Q1, Q2 e Q3.

**Figura 5-2 - Amostra AM1\_A13: caracterização da microestrutura próximo da zona afetada pelo calor na região da curva. Foi verificado que o centro de parede apresenta diferentes arranjos de grafita. Os detalhes Q1, Q2 e Q3 encontram-se expandidos nas figuras seguintes. Seção longitudinal. Polimento mecânico. Ataque químico por imersão Nital 2%.**

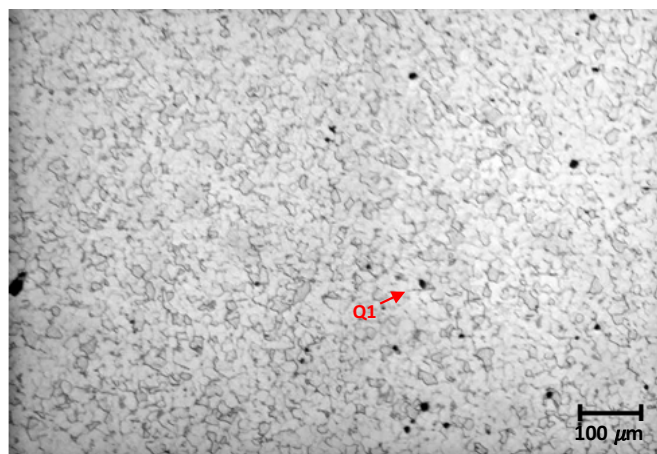
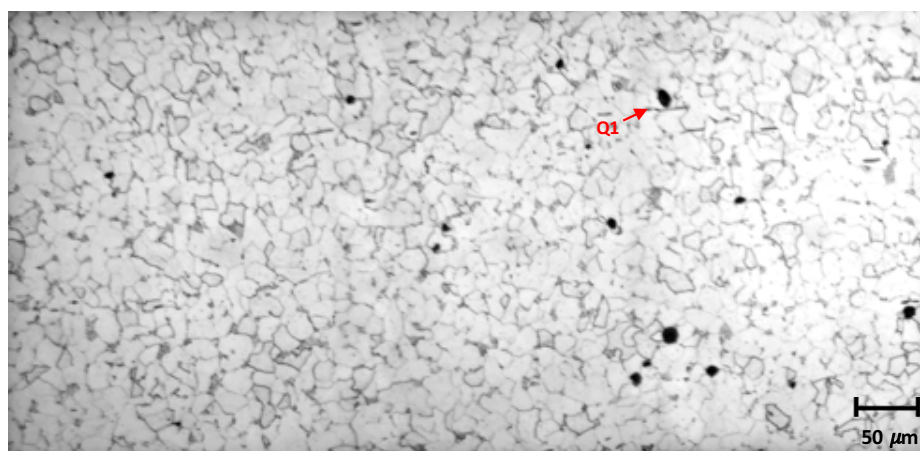
O arranjo Q1 é o mais próximo da ZTA e é formado por nódulos de grafitas com um tamanho médio aproximado de 15 µm, distribuídos de forma aleatória (Figura 5-3). A microestrutura da região apresenta-se com envelhecimento avançado, sendo observada região com baixa presença de cementita na matriz que a priori era essencialmente ferrítica-perlítica. Além disso, a perlita encontra-se esboroada. Próximo a alguns nódulos

são verificadas inclusões alongadas de sulfeto.

**Figura 5-3 - Amostra AM1\_A13: detalhe Q1, lado curva. Microestrutura da região no centro de parede apresenta-se em estado de envelhecimento avançado com esboroamento da perlita e nódulos de grafitas distribuídos de forma randômica na matriz ferrítica. Seção longitudinal. Polimento mecânico. Ataque químico por imersão Nital 2%.**

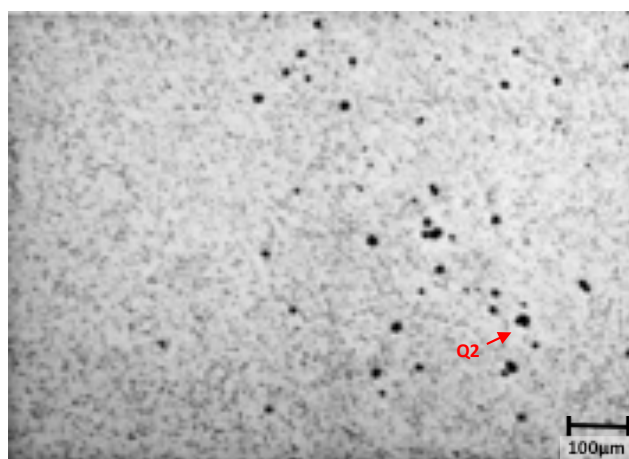
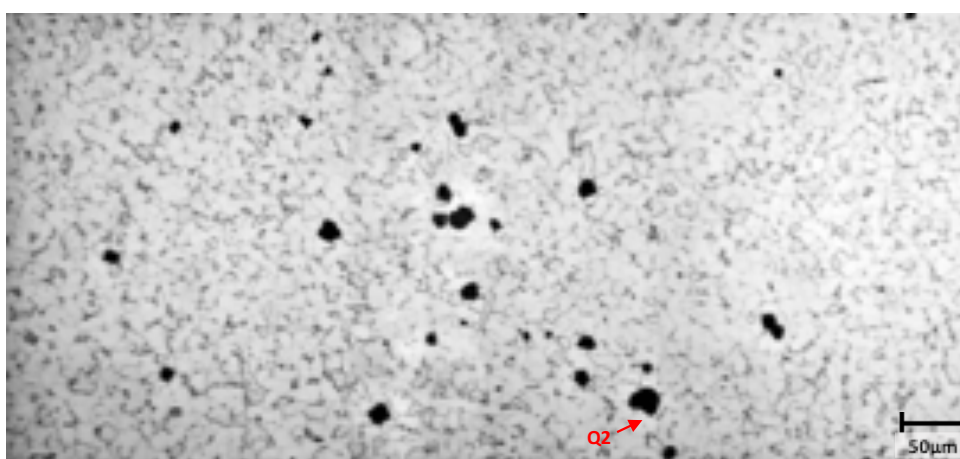
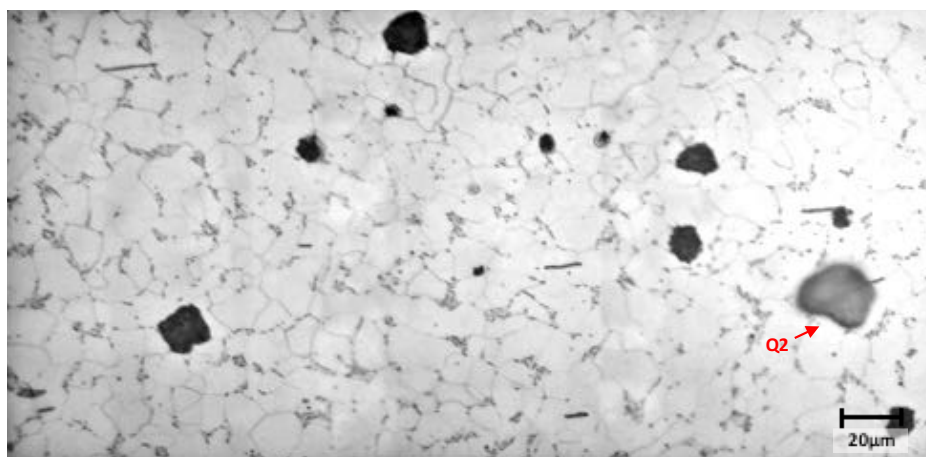
O segundo arranjo observado é o Q2 que apresenta os nódulos de grafita próximos de uma condição de alinhamento. Além disso, considerando uma mesma área, essa região apresenta maior quantidade de nódulos de grafita que a região onde Q1 está localizado. Os nódulos possuem um tamanho médio aproximado de 20  $\mu\text{m}$  e a microestrutura está em um estado também avançado de envelhecimento. Observa-se a presença de inclusões alongadas de sulfeto e perlita esboroada muito próximas das partículas de grafita.

**Figura 5-4 - Amostra AM1\_A13: detalhe Q2, lado curva. Microestrutura da região no centro de parede apresenta-se em estado de envelhecimento avançado com com esboroamento da perlita e nódulos de grafita. As grafitas estão distribuídas na matriz ferrítica próxima a uma condição de alinhamento. Seção longitudinal. Polimento mecânico. Ataque químico por imersão Nital 2%.**

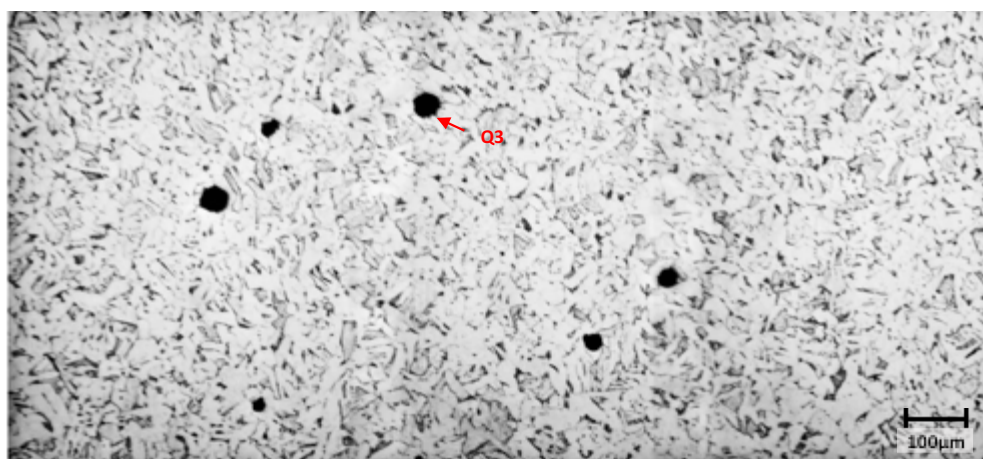
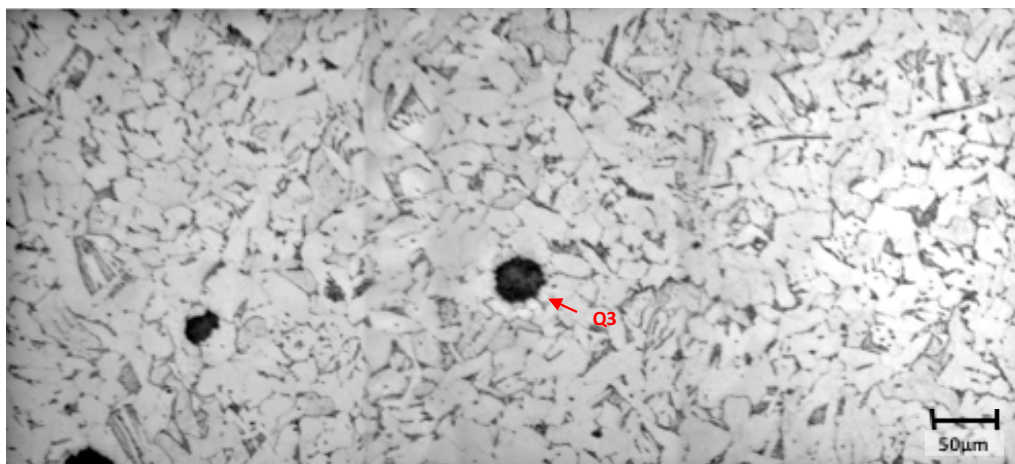
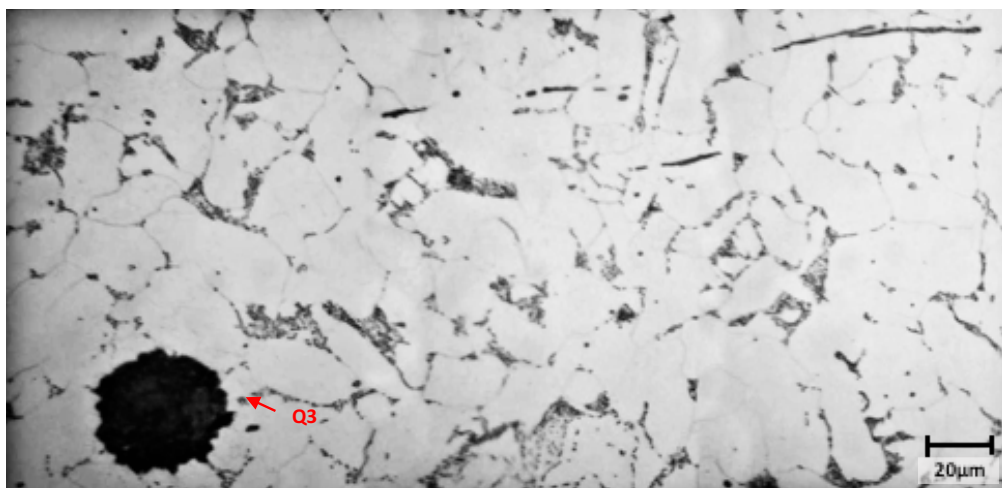
O arranjo Q3 apresenta o maior tamanho médio de nódulos de grafita, alguns alcançando uma diâmetro de 40  $\mu\text{m}$  (Figura 5-5). É o arranjo mais afastado da junta soldada, porém a microestrutura da região mantém as mesmas características observadas nas regiões anteriores: envelhecimento em estado avançado.

**Figura 5-5 - Amostra AM1\_A13: detalhe Q3, lado curva. Microestrutura da região no centro de parede apresenta-se em estado de envelhecimento avançado com esboroamento da perlita e nódulos de grafitas distribuídos de forma randômica na matriz ferrítica. Seção longitudinal. Polimento mecânico. Ataque químico por imersão Nital 2%.**

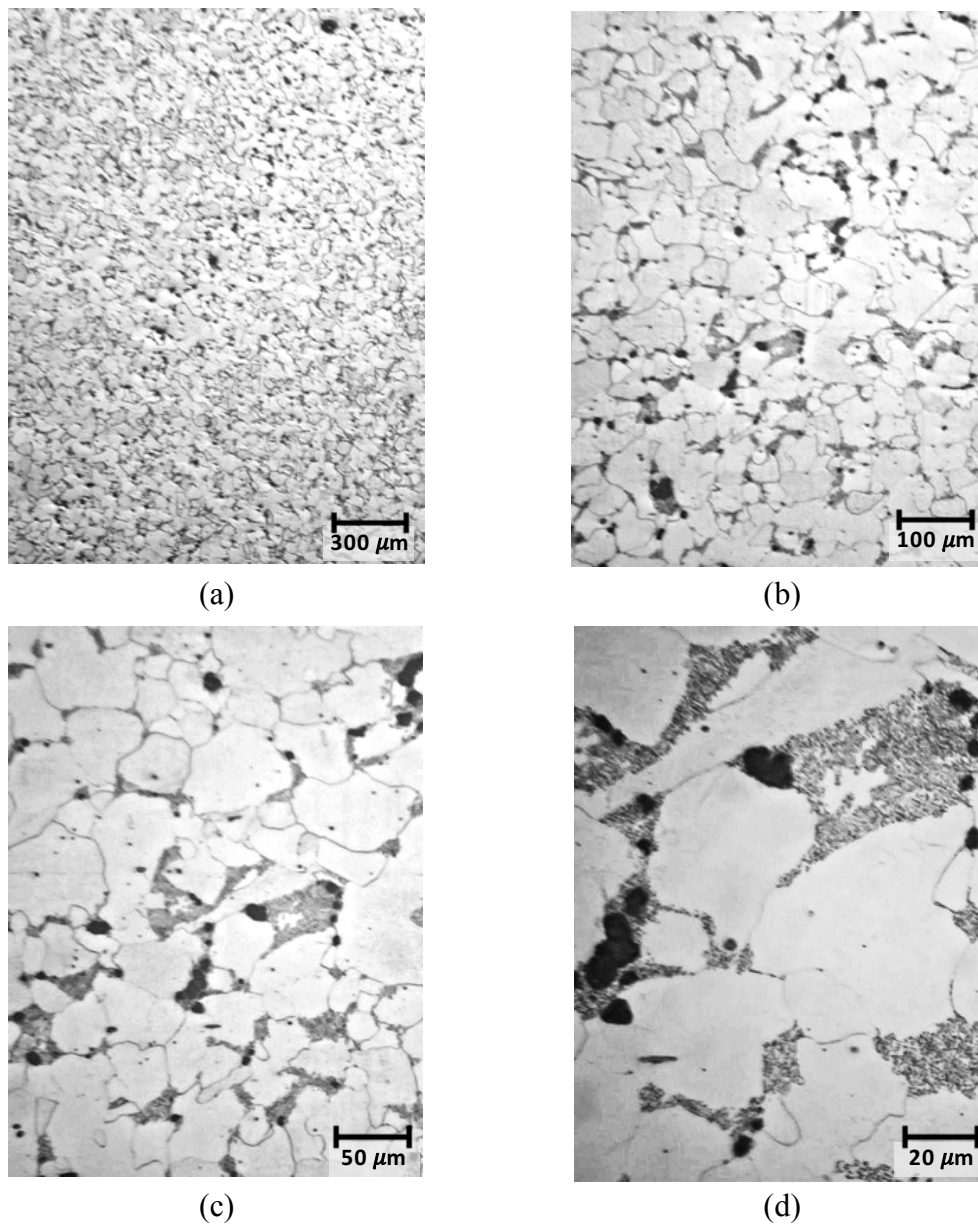
A região onde o alinhamento de grafita foi observado apresenta microestrutura envelhecida com perlita esboroada (Figura 5-7). Os nódulos de grafita estão próximos dos contornos das colônias de perlita. Além disso, ao analisar a morfologia do alinhamento e dos seus constituintes, observa-se que algumas grafitas maiores são formadas pelo agrupamento de dois ou mais nódulos. A Figura 5-7d apresenta uma colônia perlítica com vários nódulos de grafita em seu interior. A amostra apresenta uma curiosidade, pois é verificada uma região no centro do grão que tem ausência de cementita, quando comparada às demais regiões do plano de corte, enquanto que próximo aos nódulos observa-se a presença de partículas de cementita.

**Figura 5-7 –Amostra AM1\_A13: lado tubo. Caracterizado alinhamento apresentado na Figura 5-6. Verificados nódulos de grafita próximos a partículas de cementita coalescidas,**

elementos característicos de microestrutura envelhecida. Seção longitudinal. Polimento mecânico. Ataque químico por imersão Nital 2%.

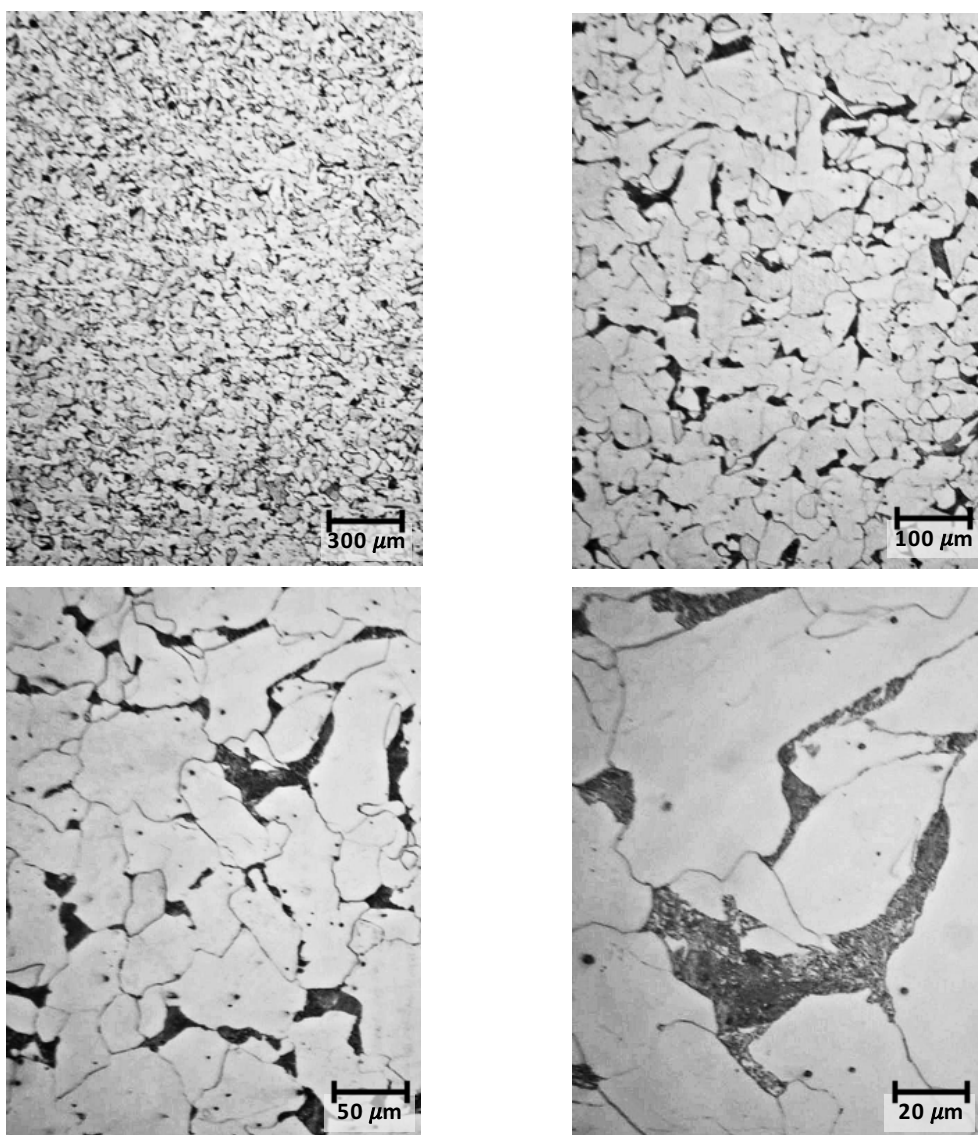
Uma segunda região da amostra AM1\_A13 lado tubo foi analisada sendo que nesta não foram encontrados nódulos de grafita apesar da microestrutura apresentar sinais de envelhecimento. A Figura 5-8 apresenta as fotomicrografias da área analisada.

**Figura 5-8 - Amostra AM1\_A13: lado tubo. Caracterizada região que não apresenta nódulos de grafita, porém a microestrutura possui sinais de envelhecimento. Seção**

**longitudinal. Polimento mecânico. Ataque químico por imersão Nital 2%.**

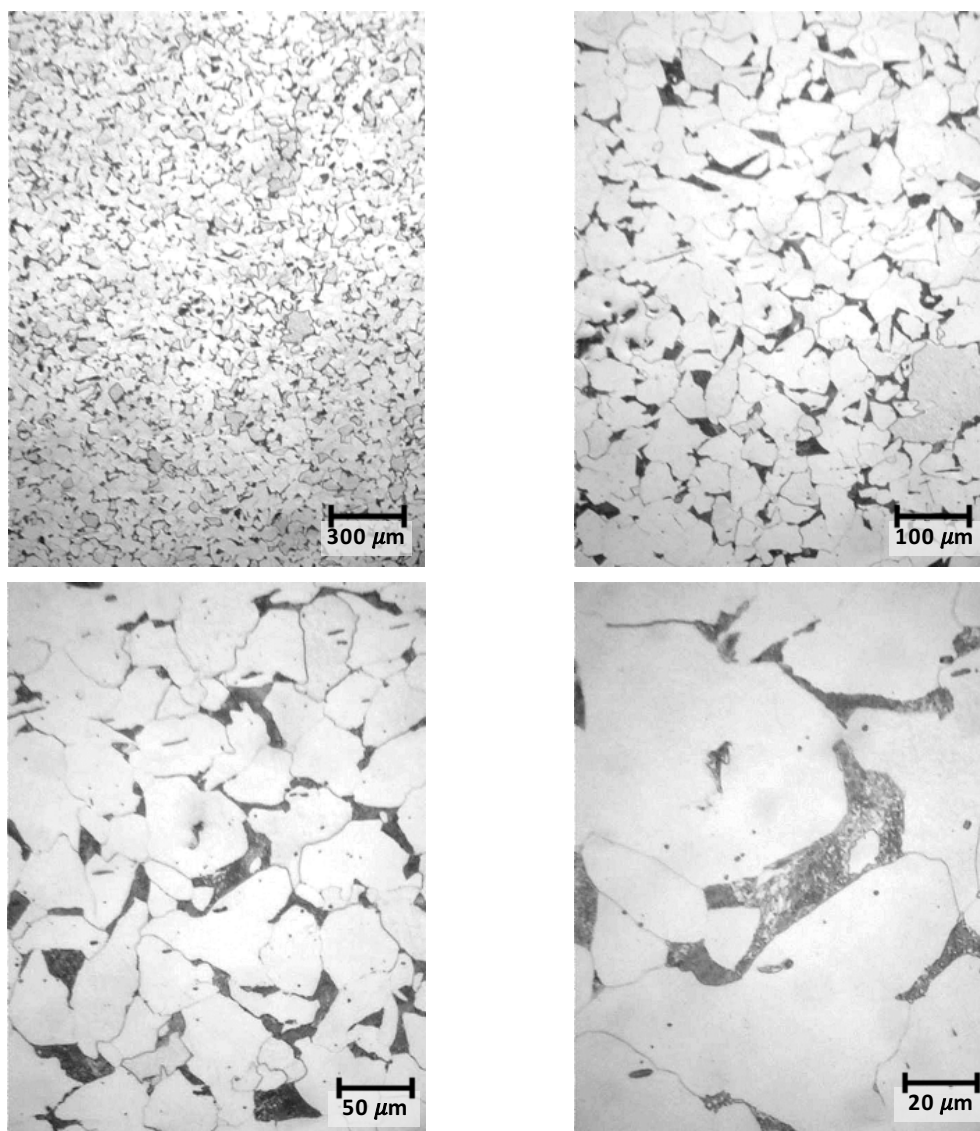
O lado do tubo apresenta uma microestrutura com características de envelhecimento. Na região originalmente perlítica não é mais observado o arranjo em lamelas, mas sim, a presença de cementita coalescida. Apesar da caracterização do envelhecimento, não há presença de nódulos de grafita no tubo. A Figura 5-9 apresenta a microestrutura da amostra AM1\_B2 na região do tubo.

**Figura 5-9 - AM1\_B2: lado tubo. Microestrutura da região apresenta características de**

envelhecimento, porém não foram observados nódulos de grafita. Seção longitudinal.  
Polimento mecânico. Ataque químico por imersão em Nital 2%.

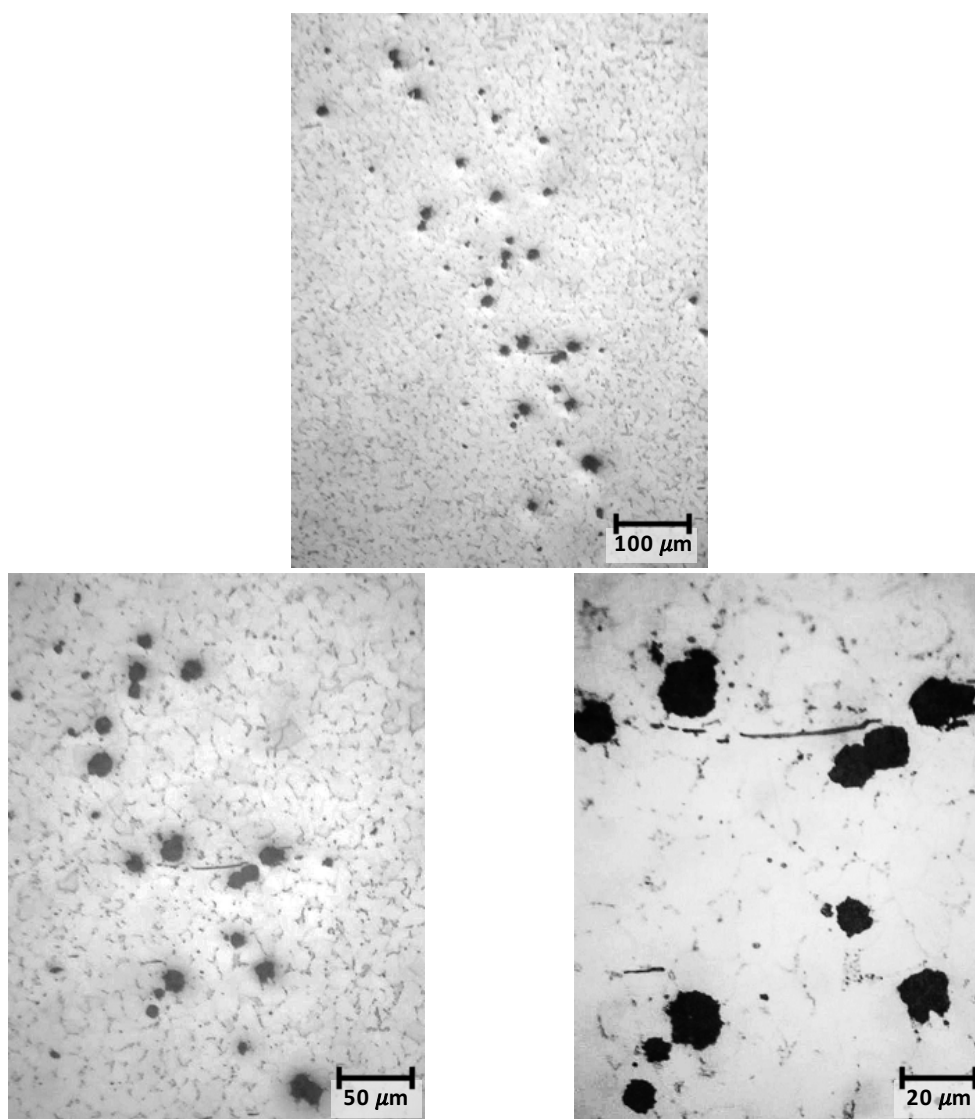
A região S apresenta nódulos de grafita alinhados em diferentes tamanhos conforme é mostrado na Figura 5-11. Algumas grafitas aparentam ter sido originadas da união de dois ou mais nódulos de grafita assim como observado na amostra AM1\_A13. Na área próxima às grafitas é observada uma matriz empobrecida de carbonetos.

**Figura 5-11 – AM1\_B2: lado curva. Caracterização da microestrutura da curva na vizinhança da junta soldada na região S. Verificados arranjos planares de grafita. A microestrutura apresenta indícios que a grafita promove uma distorção local da matriz, uma vez que, foi observada deformação de sulfetos. Seção longitudinal. Polimento**

**mecânico. Ataque químico por imersão Nital 2%.**

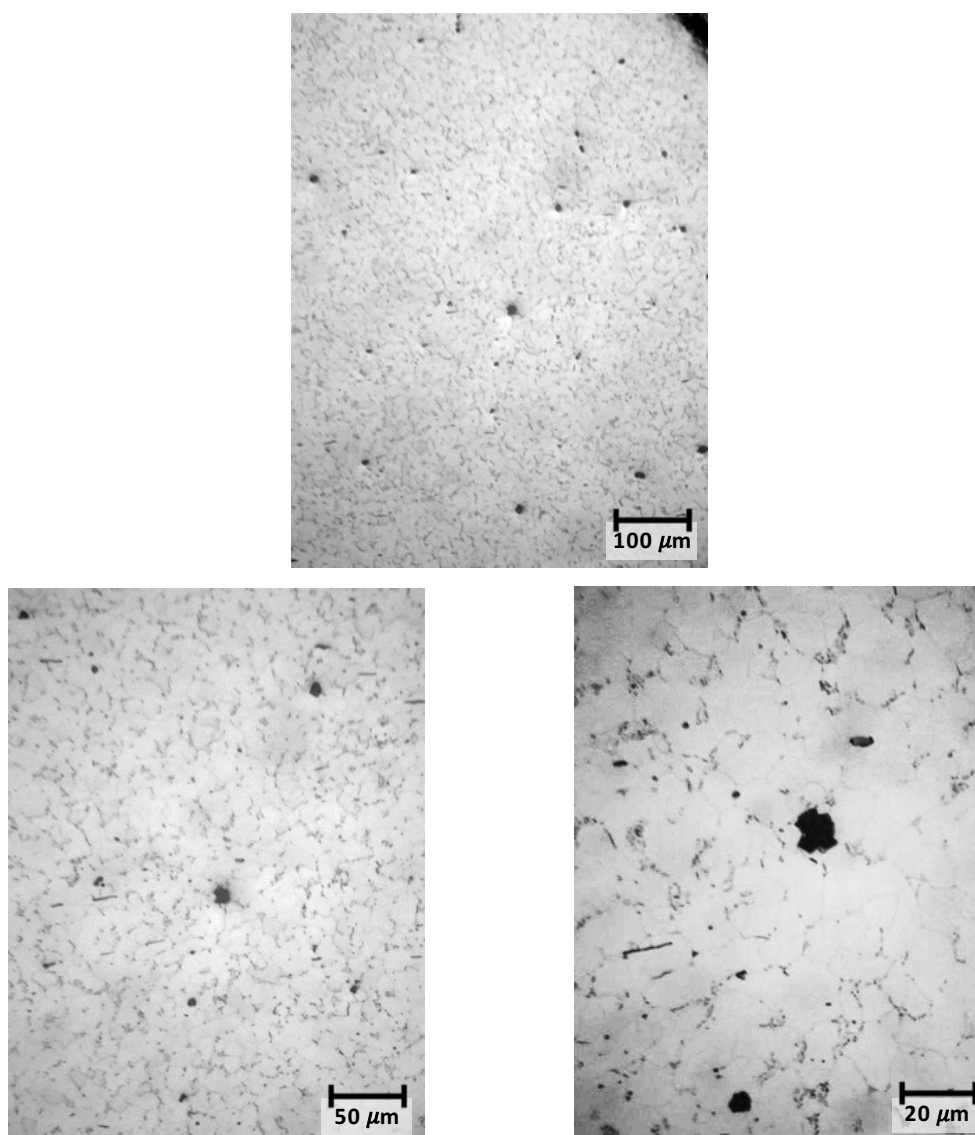
Por sua vez, a região R possui nódulos de grafita distribuídos de forma aleatória conforme é apresentado na Figura 5-12. Assim como observado na região S, a área apresenta um empobrecimento de carbonetos próximo aos nódulos de grafita, porém, os nódulos em R apresentam um tamanho médio menor que os observados em S.

**Figura 5-12 - AM1\_B2: lado curva. Caracterização da microestrutura da curva na vizinhança da junta soldada na região R. Nódulos de grafita se arranjam em distribuição**

aleatória. Seção longitudinal. Polimento mecânico. Ataque químico por imersão Nital 2%.

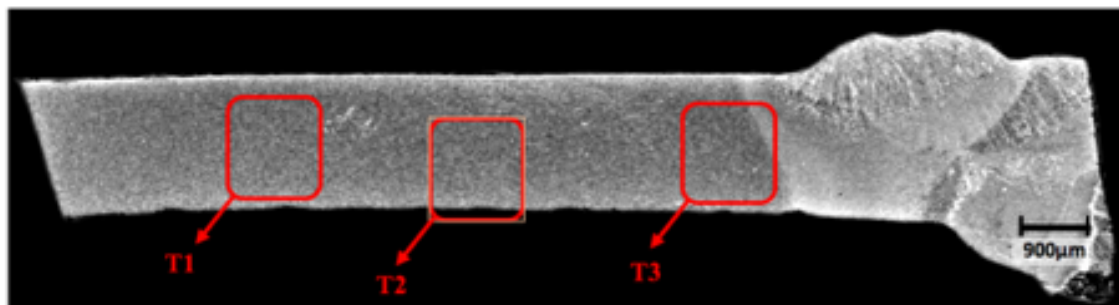
A amostra AM1\_A14 foi retirada na curva na região que compreende a segunda junta soldada e é essencialmente formada pelo material da curva e a junta. Na macrografia realizada foram verificados três agrupamentos de grafita identificados como T1, T2 e T3. A Figura 5-13 apresenta a macrografia realizada na região e a seguir é apresentado um detalhamento dos agrupamentos.

**Figura 5-13 - Amostra AM1\_A14: macrografia realizada na junta soldada no lado da curva. Na avaliação realizada em microscópio foram identificados três agrupamentos de grafita denominados como T1, T2 e T3. O detalhamento desses arranjos é apresentado nas**

**figuras seguintes. Seção longitudinal. Polimento mecânico. Ataque químico por imersão Nital 5%.**

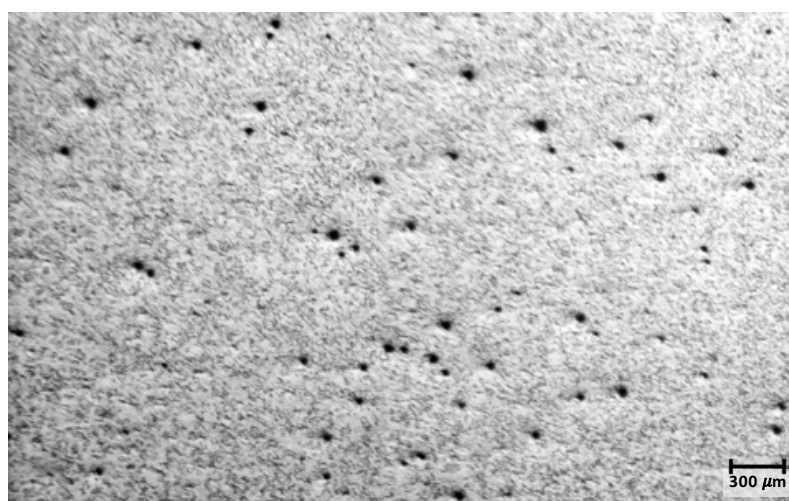
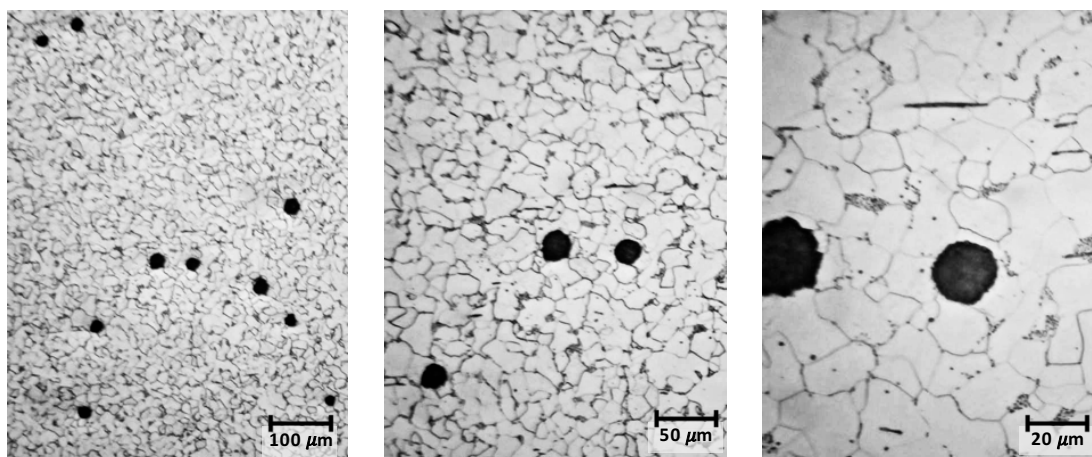
O agrupamento T1 é o mais afastado da junta soldada e apresenta quantidade significativa de nódulos de grafita. Estes estão distribuídos aparentemente de forma aleatória em uma matriz que apresenta uma microestrutura característica de aço baixo carbono com elevado grau de envelhecimento. Os grãos anteriormente perlíticos não apresentam mais a estrutura de lamelas, os carbonetos remanescentes encontram-se esferoidizados. O arranjo T1 é apresentado em detalhes na Figura 5-14.

**Figura 5-14 –Amostra AM1\_A14: microestrutura no centro de parede da região T1.**

**Verificada quantidade significativa de nódulos de grafita na região distribuídas aparentemente de forma aleatória. Seção longitudinal. Polimento mecânico. Ataque químico por imersão Nital 2%.**

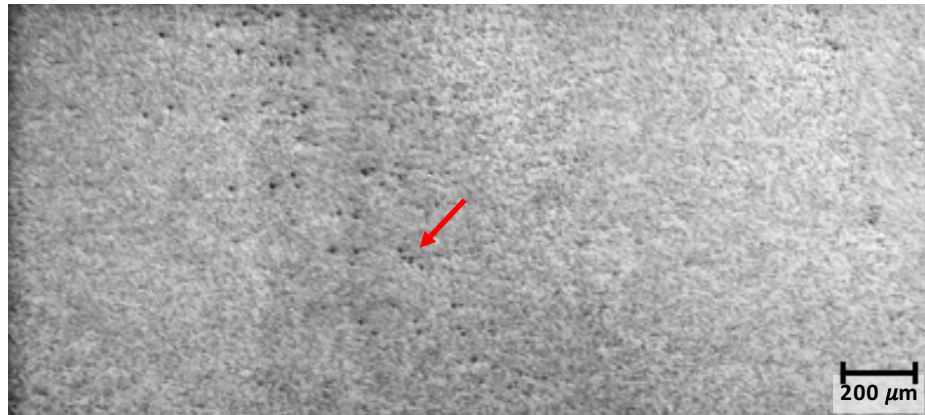
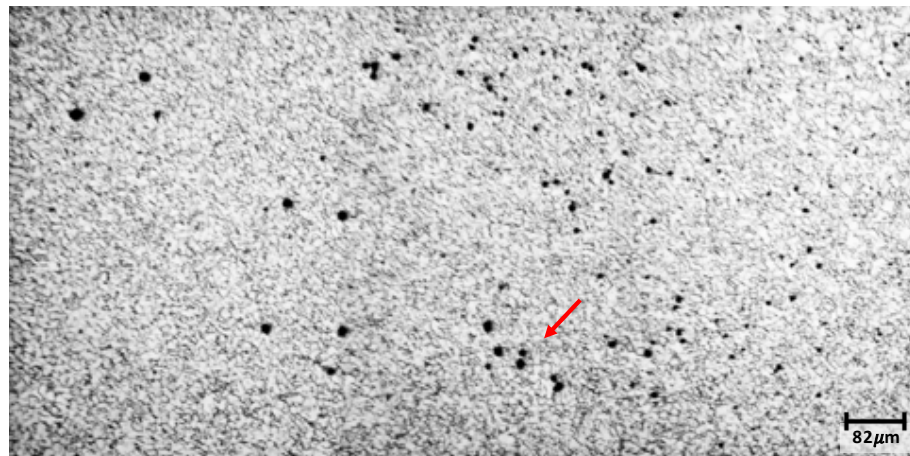
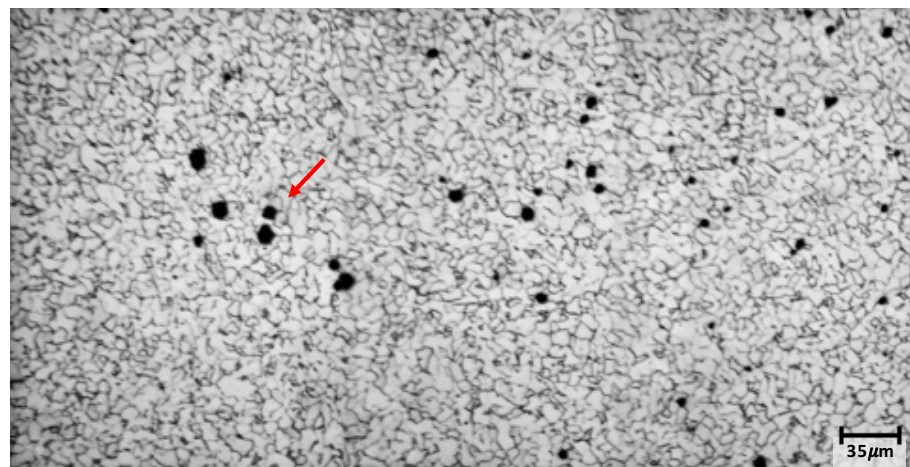
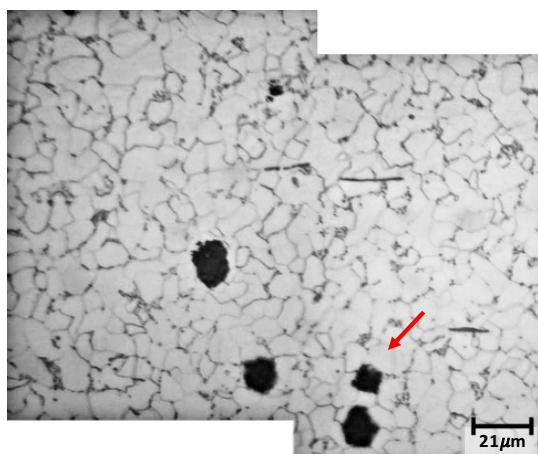
A região T3 é a região mais próxima da junta soldada. A análise da micrografia em menores aumentos revela que essa região também apresenta grafitas alinhadas na matriz ferrítica. Comparada às demais regiões, esta apresenta nódulos de grafita de menor tamanho e, apesar de seguirem um alinhamento, não foram verificadas de forma significativa grafitas maiores formadas pela união de dois ou mais nódulos. Assim como as demais, o estado de envelhecimento desta região é avançado, sendo observadas áreas empobrecidas de carbono. Outro ponto em comum entre as regiões é a presença de carbonetos muito próximos à região da grafita, ou seja, as áreas empobrecidas de carbono não necessariamente circundam os nódulos. A região T3 é apresentada em diferentes aumentos na Figura 5-16.

**Figura 5-16 – Amostra AM1\_A14: microestrutura no centro de parede da região T3. Verificado alinhamento de grafita na região. Seção longitudinal. Polimento mecânico.**

Ataque químico por imersão Nital 2%.

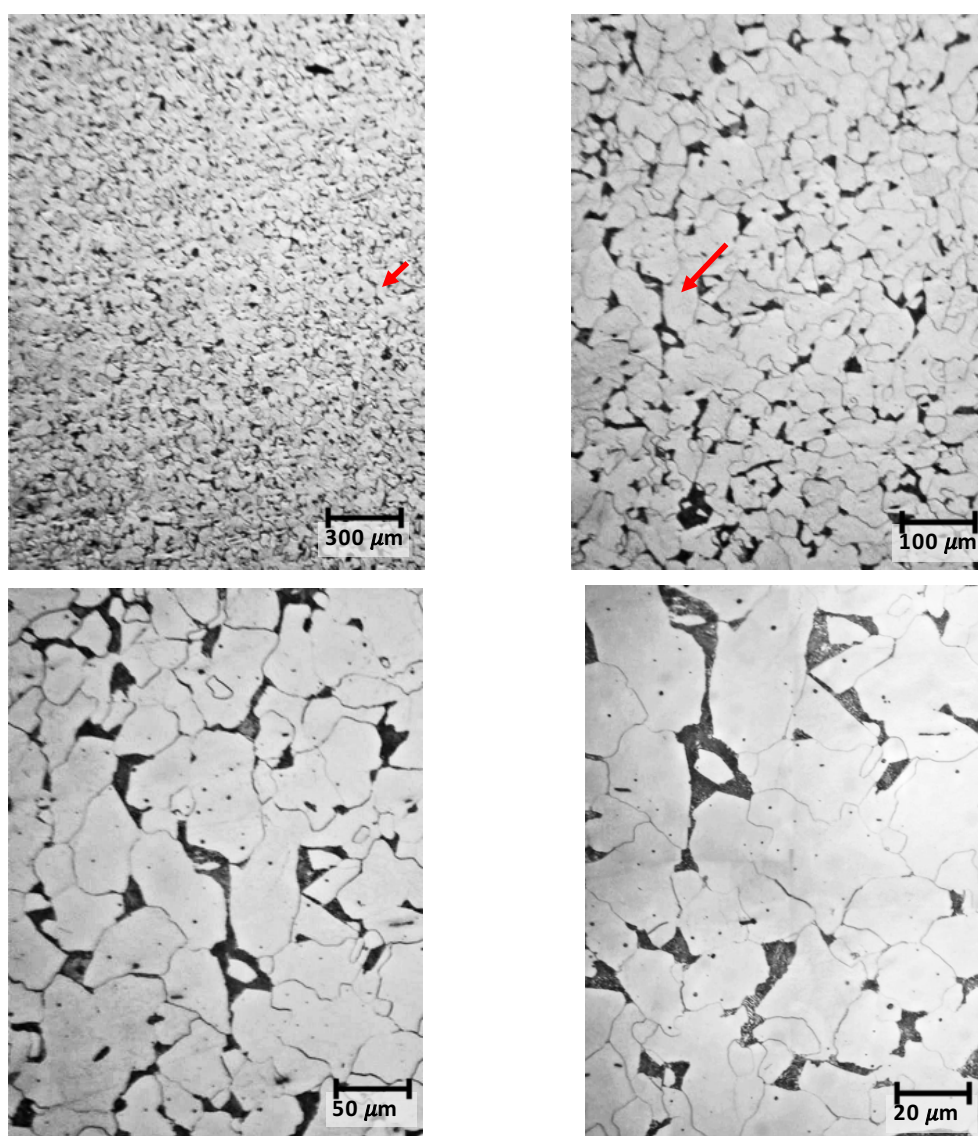
Por fim, foi analisado o tubo que é parte integrante da amostra AM1. A microestrutura observada na amostra AM1\_B10 é típica de aço baixo carbono submetido a temperaturas superiores a 400°C: observada a presença de perlita, porém as lamelas já passam a ser substituídas por cementitas coalescidas. A caracterização da microestrutura do tubo em diferentes aumentos é apresentada na Figura 5-18.

**Figura 5-18 - Amostra AM1\_B10: caracterização da microestrutura junto ao centro de parede do metal base do tubo. Seção longitudinal. Polimento mecânico. Ataque químico por imersão em Nital 2%.**

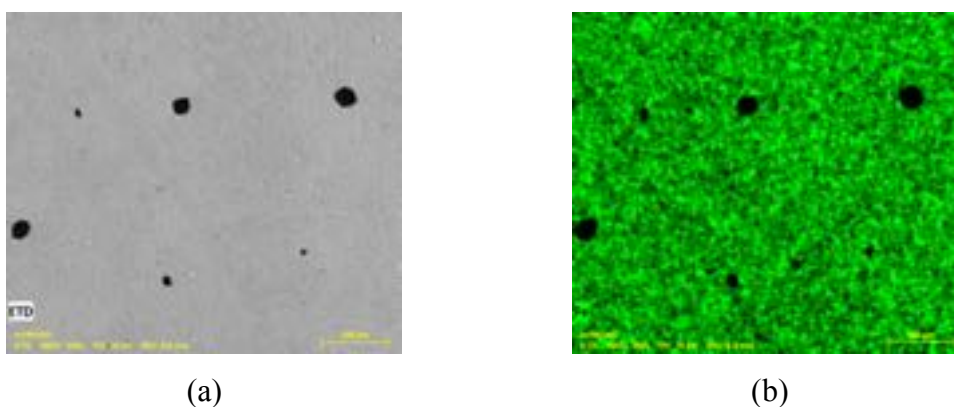
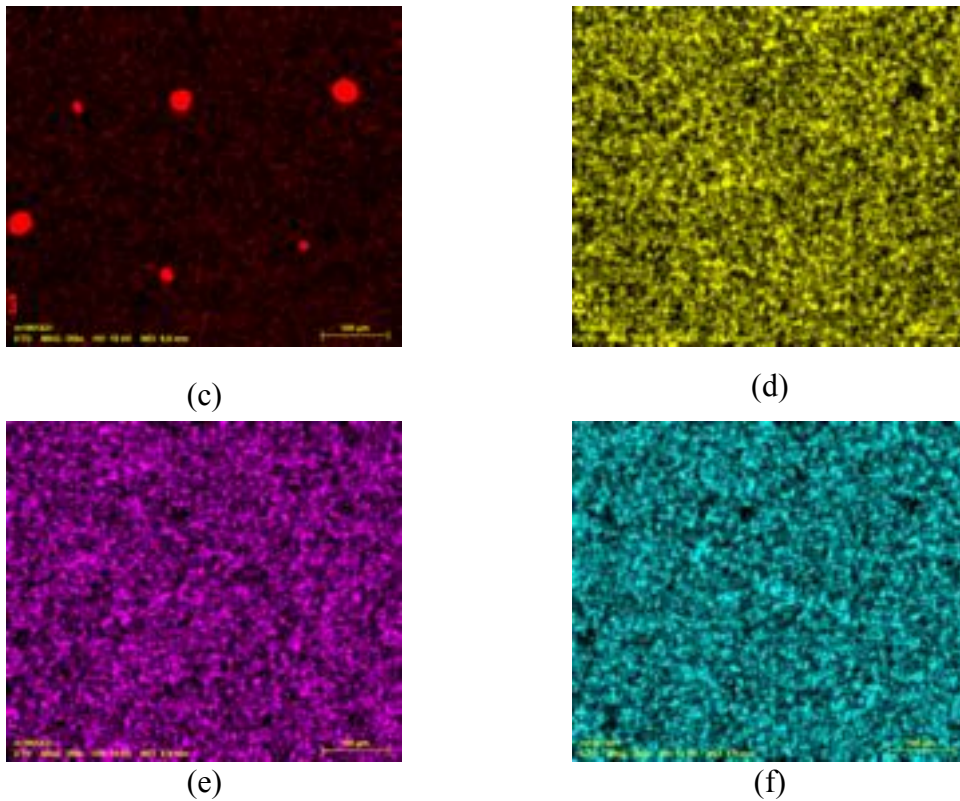
química não foi verificada a presença de algum elemento residual que pudessem agir como agentes nucleantes da grafita. A Figura 5-20 apresenta o mapeamento químico realizado via EDS.

**Figura 5-20 – Amostra AM1\_B1: lado curva. Mapeamento de EDS confirmou que a composição química nos nódulos de grafita são essencialmente carbono. Na análise não foram verificados indícios de partícula nucleante nas grafitas. É apresentado (a) a região de análise e o mapeamento de (b) Fe, (c) C, (d) O, (e) S e (f) Si.**

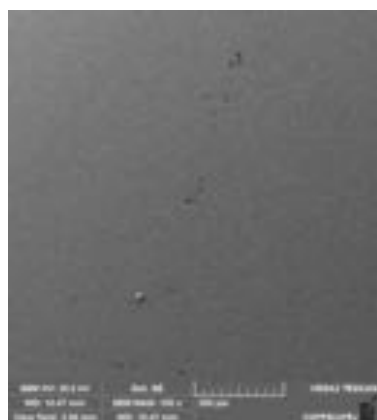
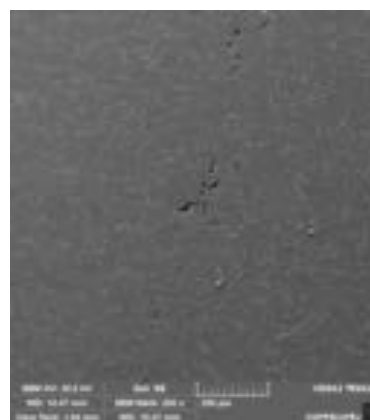
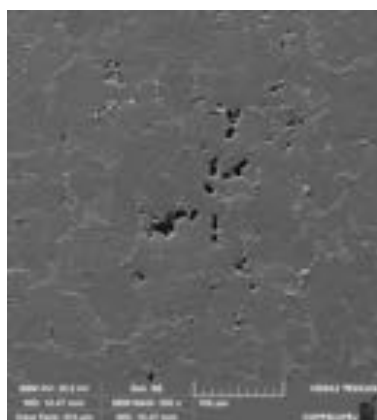
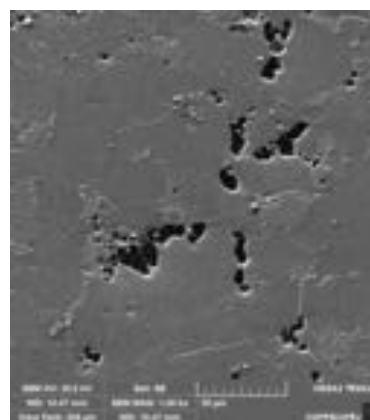
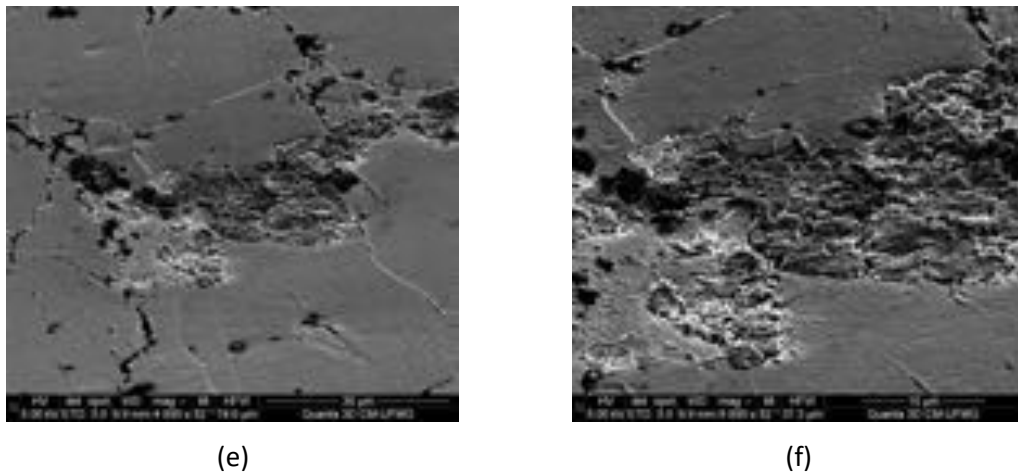
A amostra AM1\_A13 apresentou nódulos de grafita em uma região do tubo que foi caracterizada na microscopia eletrônica de varredura. O alinhamento de grafita foi caracterizado em diferentes aumentos e nos aumentos maiores foi possível confirmar o estado envelhecido da microestrutura (Figura 5-22).

Na Figura 5-22(d), as grafitas maiores aparentam ser resultado da junção de dois ou mais nódulos. Nas micrografias das Figura 5-22(e) e (f), é possível verificar que o nódulo de grafita em destaque está próximo do contorno de grão e apresenta uma superfície rugosa, próximo a ele estão presentes carbonetos que provavelmente constituíam a perlita na microestrutura original.

**Figura 5-22 - Amostra AM1\_A13: tubo. Caracterizado alinhamento de grafita na região do tubo em diferentes aumentos (a) 100x, (b) 200x, (c) 500x e (d) 1000x. Microscopia eletrônica de varredura confirmou alinhamentos e microestrutura envelhecida. Imagem capturada a 52° (e) e (f) mostra as irregularidades da partícula de grafita.**

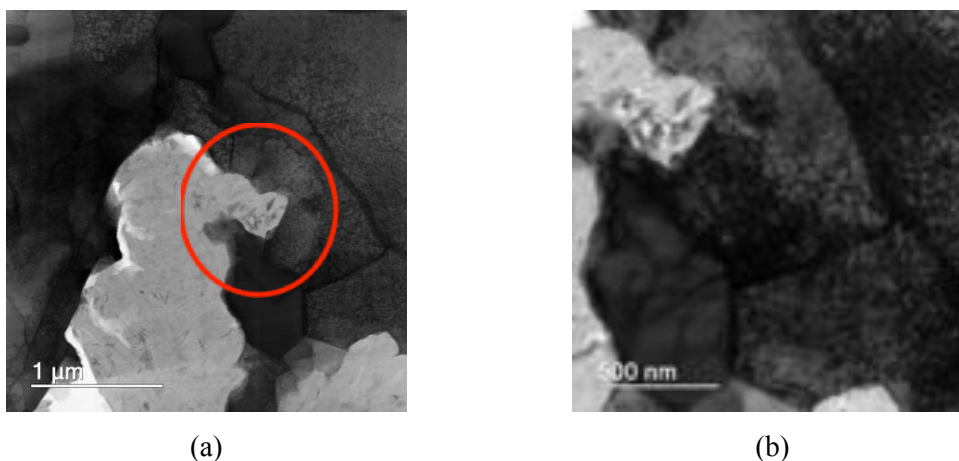
A primeira lamela analisada no MET foi o lado da curva da amostra AM1\_B1. As imagens em alta resolução revelaram regiões que apresentam alta densidade de discordâncias nos grãos próximos ao nódulo de grafita conforme observado na Figura 5-28. Essas discordâncias podem estar associadas à distorção local devido a formação da grafita.

**Figura 5-28 - Amostra AM1\_B1: curva. (a) Região do nódulo de grafita analisado no MET e (b) verificada grande concentração de discordâncias nos grãos próximos ao nódulo.**

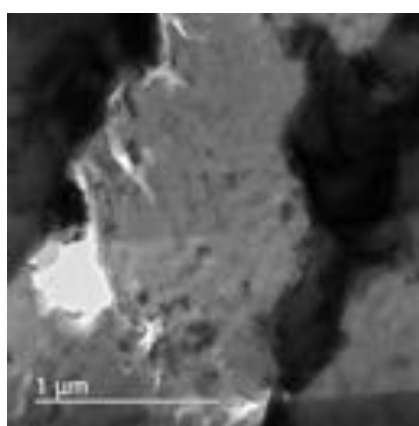
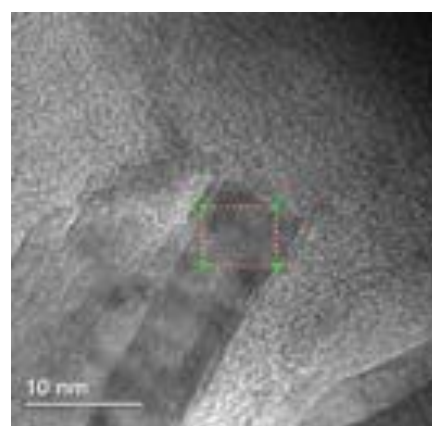
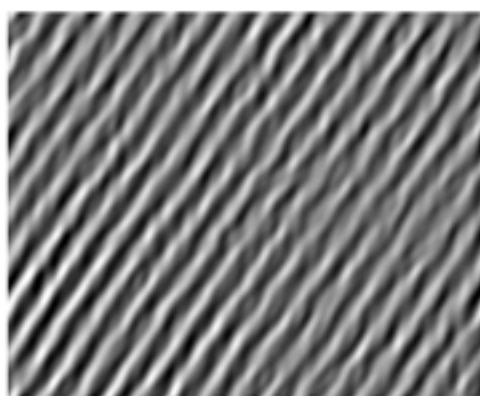
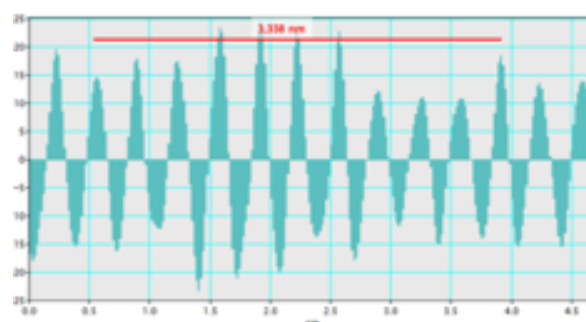
**Figura 5-29 – Amostra AM1\_B1: curva. (a) Região da grafita que apresenta padrões característicos de formação cristalina, (b) região escolhida para análise foi processada via FFT. No destaque, (c) é apresentada a região cujo (d) perfil de rede foi analisado.**

A Figura 5-29(c) apresenta a região processada digitalmente cujo perfil de intensidade de rede foi analisado. A região apresenta um espaçamento entre os picos dos planos da rede de 0,334 nm compatível com o encontrado na literatura para arranjos de grafita (INAIM, 2017).

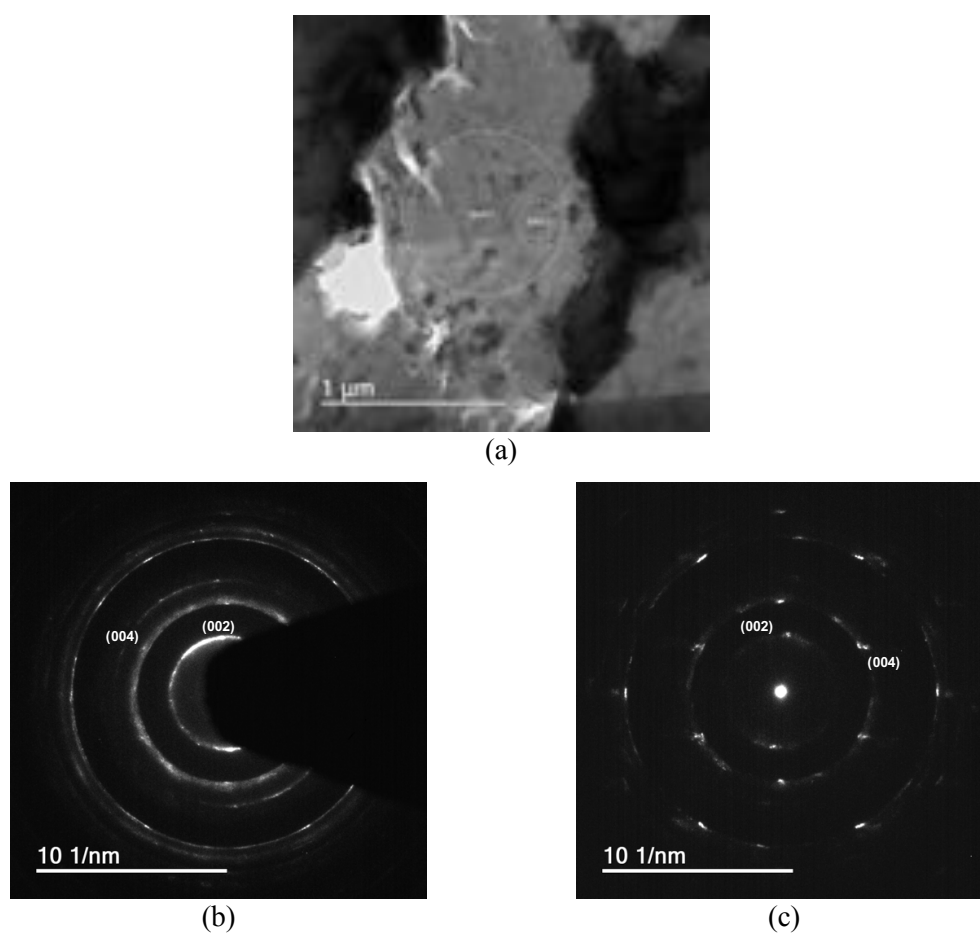
**Figura 5-30 - Amostra AM1\_B1: curva. (a) Analisado padrão de difração de duas regiões do nódulo de grafita: (b) SAD1 e (c) SAD2.**

As duas regiões apresentam padrão de difração característico de materiais cristalinos que difratam mantendo a periodicidade dos cristais. O padrão de difração apresentado por SAD1 é característico de um material com diferentes orientações. Isto porque é observada a formação de anéis resultante da sobreposição de vários monocristais. Já SAD2 apresenta uma difração na forma de *spots*, o que indica que um número menor de cristais foi abrangido na análise.

proporcional a distância interplanar do plano atômico referente a difração. Essa medida foi realizada e na Figura 5-30(b) e Figura 5-30(c) são apresentados os planos indexados do padrão de difração da região. As distâncias interplanares encontradas são características dos planos (002) e (004).

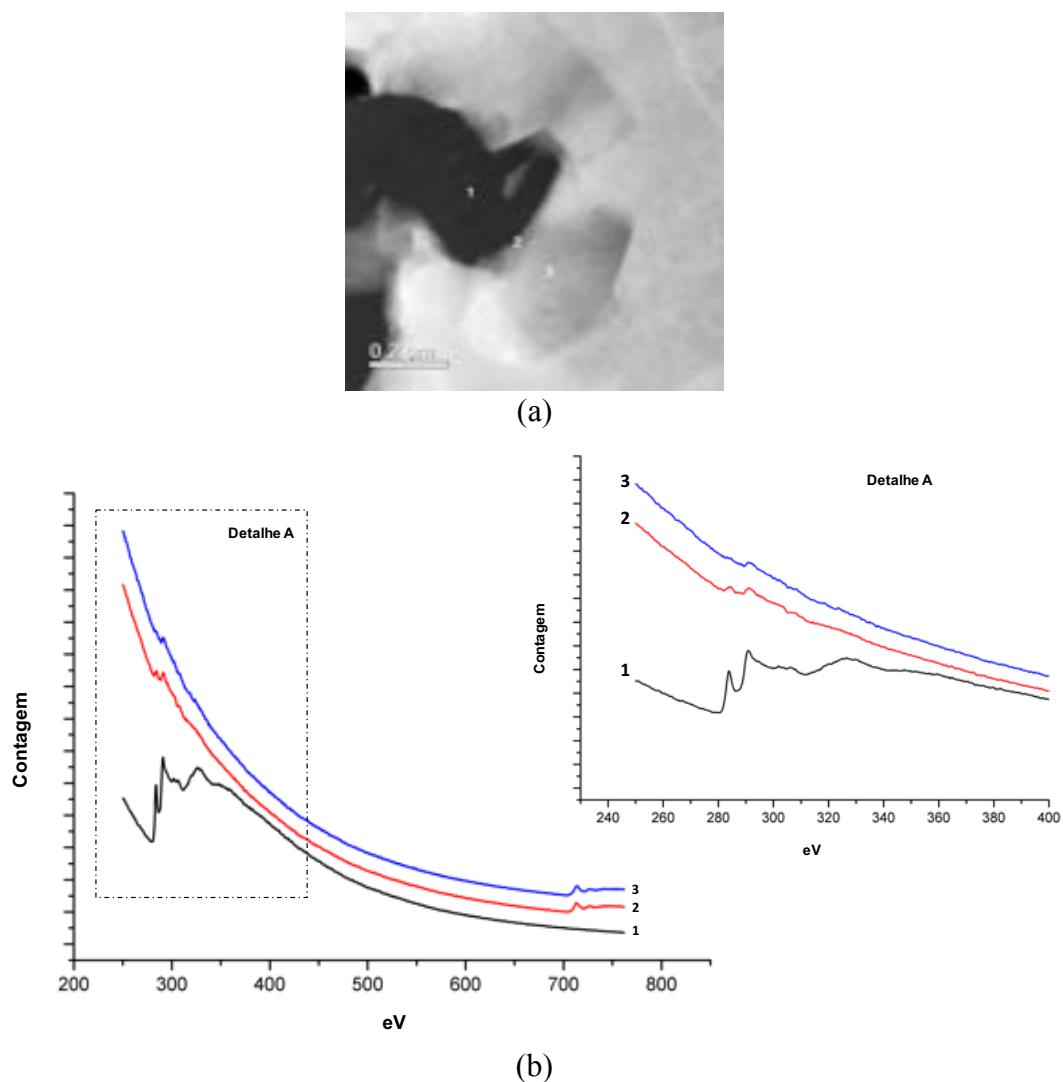
**Figura 5-31 – Amostra AM1\_B1: curva. (a) Regiões caracterizadas via EELS e (b) espectros obtidos.**

A análise dos espectros obtidos via EEL (Figura 5-31b) mostra que houve alteração nas ligações de carbono nas três regiões analisadas. A região 1, que caracteriza a grafita, apresenta a banda de ligação com maior intensidade, sendo que as ligações sigma ( $\sigma$ ) e pi ( $\pi$ ) do carbono estão bem definidas. Para a grafita é esperada uma banda de ligação próxima de 286 eV (LIAO, 2018) que foi caracterizada nessa amostra.
