**ESTUDO DO PROCESSO DE ENVELHECIMENTO EM TUBULAÇÕES DE AÇO  
CARBONO QUE OPERAM SOB TEMPERATURAS DE ATÉ 500°C**

Dissertação apresentada ao Programa de Pós-Graduação em Engenharia Metalúrgica, Materiais e de Minas da Escola de Engenharia da Universidade Federal de Minas Gerais, como requisito parcial para obtenção do Grau de Mestre em Engenharia Metalúrgica, Materiais e de Minas.

Área de concentração: Metalurgia Física

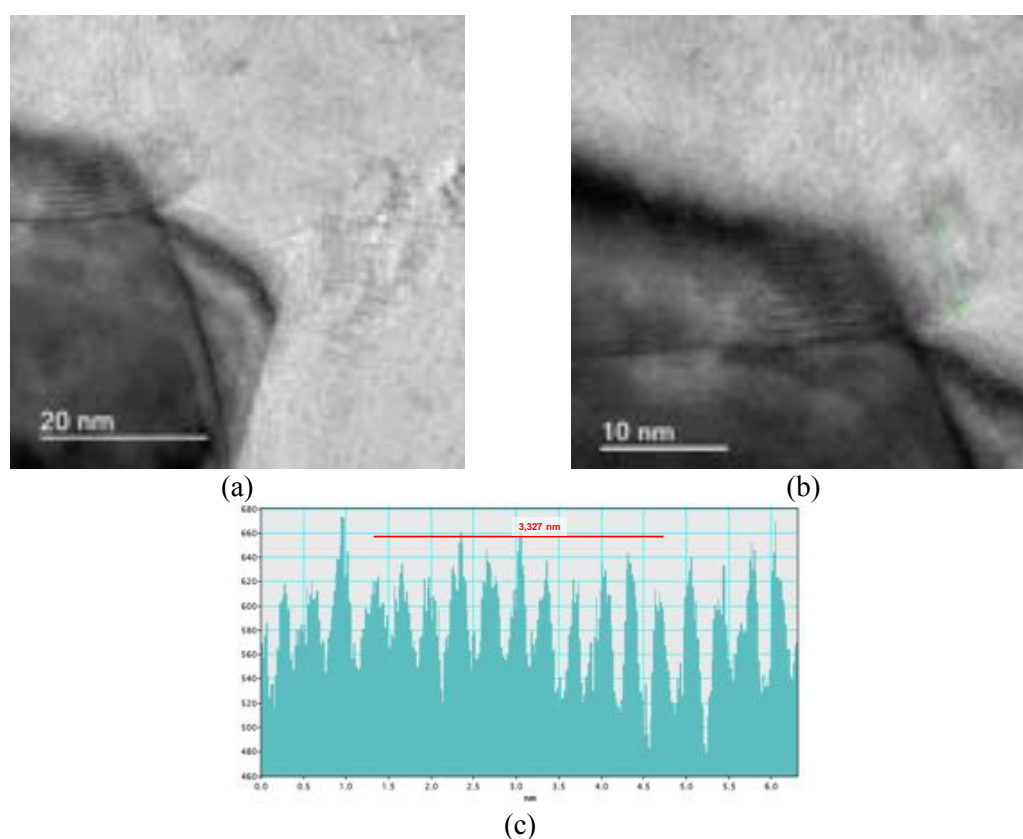
Nas imagens de alta resolução foram observados, em maiores aumentos, padrões característicos de planos cristalinos. Sendo assim, o perfil de rede e a distância interplanar da região foram analisados conforme apresentado na Figura 5-33. O perfil da região apresentava boa nitidez não sendo necessário o processamento dos sinais. Foi encontrada distância interplanar de 0,333 nm, o que representa a distância interplanar da grafita.

**Figura 5-33 – Amostra AM1\_A13: tubo. (a) e (b) Em maiores aumentos foi observado nas imagens de alta resolução padrões característicos de planos cristalinos. (c) Distância interplanar avaliada pelo perfil da região.**

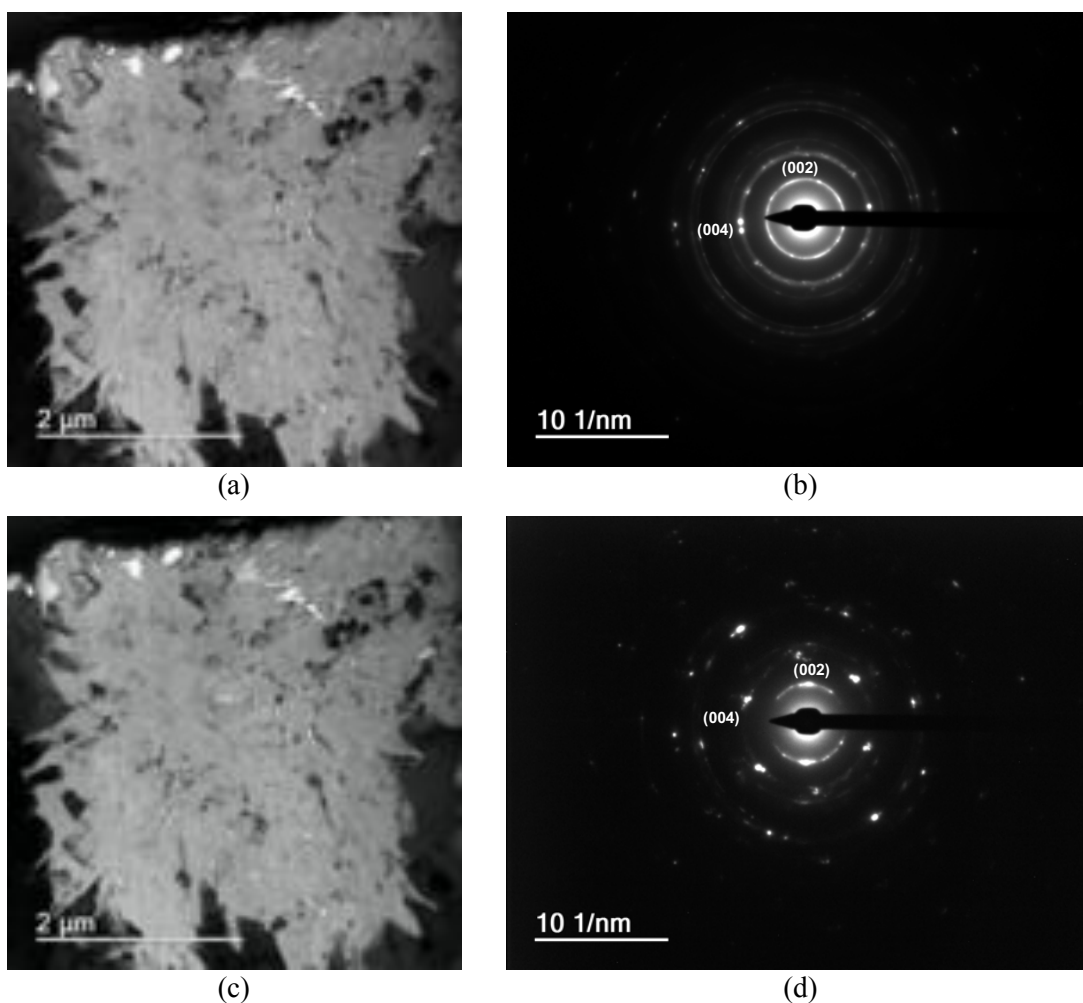
A região de SAD apresenta alguns *spots* mais destacados, porém também é observada a formação de anel característico de um padrão de difração de um material policristalino. Já SAD1 apresenta um padrão de difração essencialmente *spot* indicando que a região compreende um monocristal. Os planos cristalinos estão indexados nas imagens apresentadas na Figura 5-34 e, como observado na amostra AM1\_B1, as distâncias interplanares medidas são características dos planos (002) e (004).

**Figura 5-34 – Amostra AM1\_A13: tubo. Padrão de difração analisado em (a) e (b) todo o nódulo de grafita e (c) e (d) em uma região no centro do nódulo.**

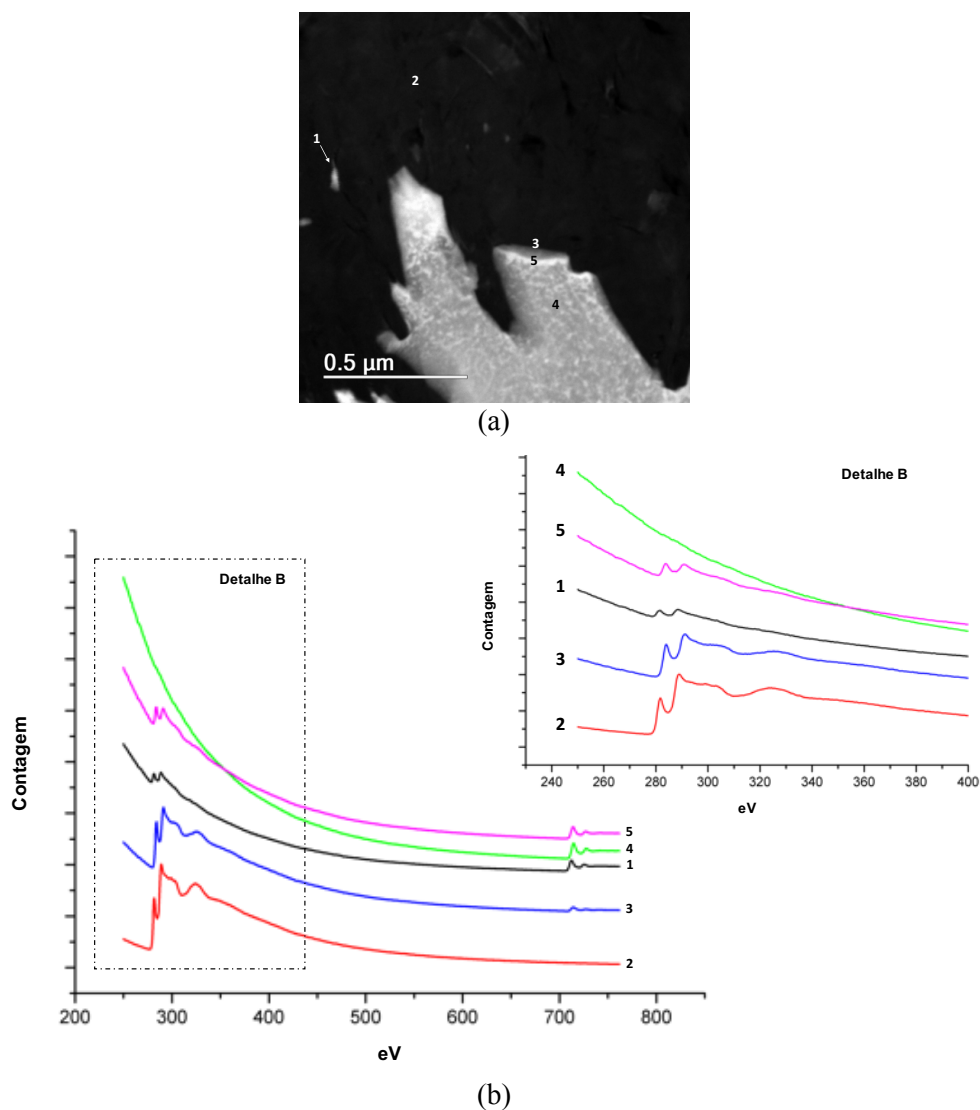
**Figura 5-35 – Amostra AM1\_A13: tubo. (a) Regiões analisadas via EELS e (b) espectros obtidos.**

Na amostra AM1\_B2 foram encontradas algumas divergências de ligação entre a interface e o carbono constituinte da grafita. Dessa forma, na amostra AM1\_A13 foram investigadas duas regiões da interface uma mais próxima da grafita (ponto 3) e outra mais próxima da matriz (ponto 5). Apesar de estarem na região da interface, o espectro de EEL dos dois pontos são diferentes nas bandas relacionadas a ligação do carbono tanto em intensidade quanto em formato.

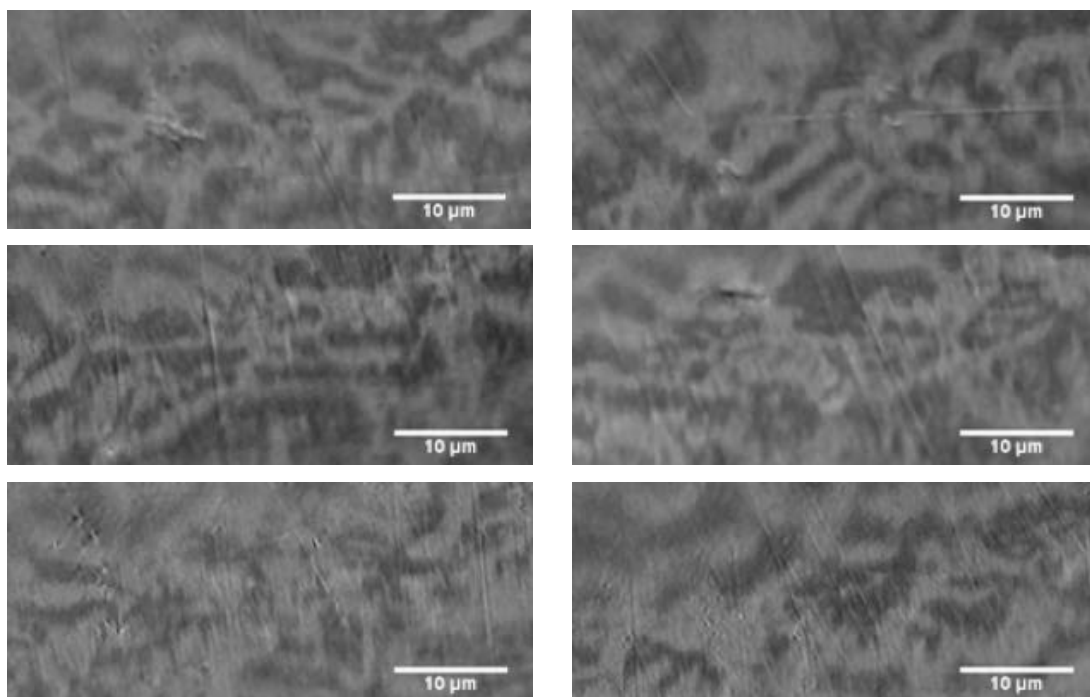
As amostras apresentaram domínios magnéticos conforme é possível observar nas Figura 5-37 e Figura 5-38. Em cada amostra foram avaliadas seis regiões diferentes, não sendo evidenciada na AM1\_B12A variação dos domínios magnéticos nas regiões analisadas. O mesmo comportamento foi verificado na amostra AM1\_B13A. Além disso, entre essas

**Figura 5-37 – Amostra AM1\_B12A: curva. Imagens obtidas por microscopia magneto óptica em seis regiões diferentes.**

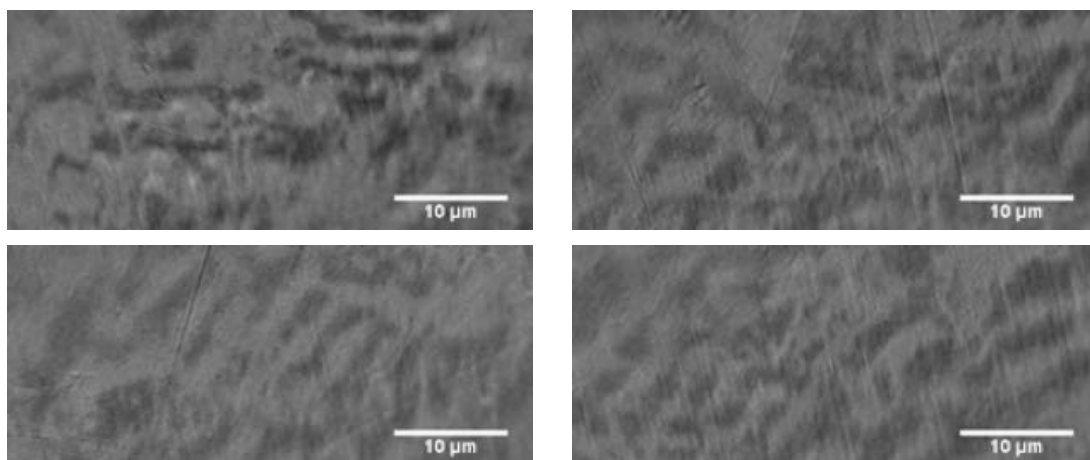
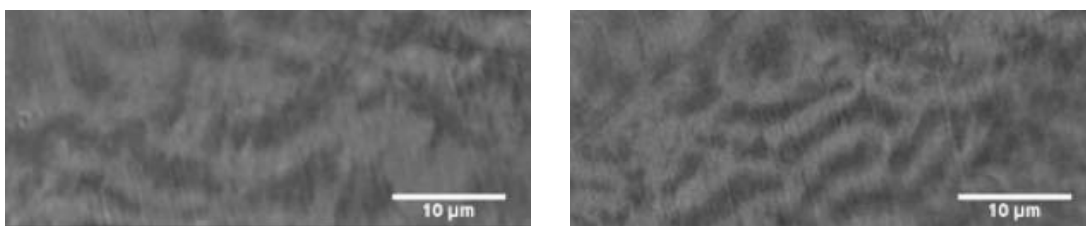
duas amostras não foram identificadas variação na morfologia dos domínios magnéticos, o que indica que não é evidente uma variação da resposta magnética entre elas.

**Figura 5-38 - Amostra AM1\_B13A: curva. Imagens obtidas por microscopia magneto óptica em seis regiões diferentes.**

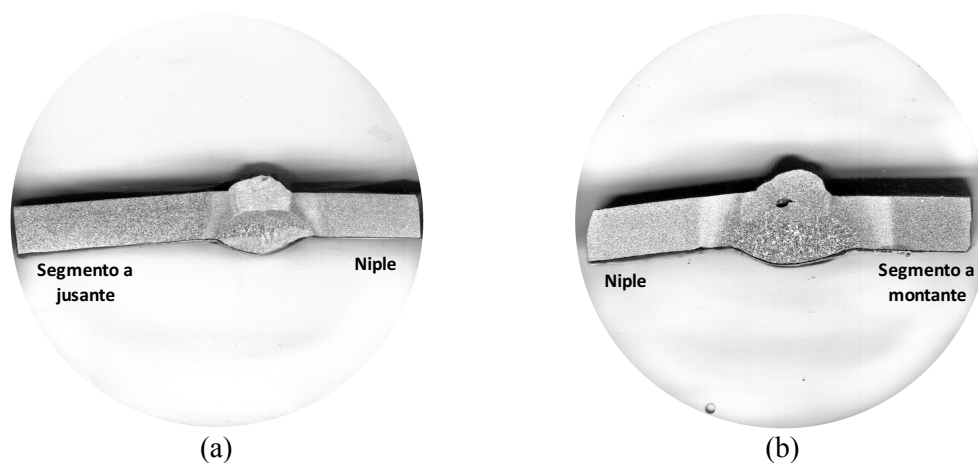
**Figura 5-39 – Macrografia das amostras (a) AM2C que revela a junta soldada entre o segmento a jusante e o niple e (b) AM2D que revela a junta soldada entre o niple e o segmento a montante, verificada porosidade na solda. Seção longitudinal. Polimento mecânico. Ataque químico por imersão em Nital 5%.**

Nas duas amostras analisadas via macrografia foi possível verificar o cordão de solda e a zona termicamente afetada, sendo que a amostra AM2D apresenta uma porosidade no cordão (Figura 5-39b). Além desse registro, não existem outros itens que merecessem destaque.

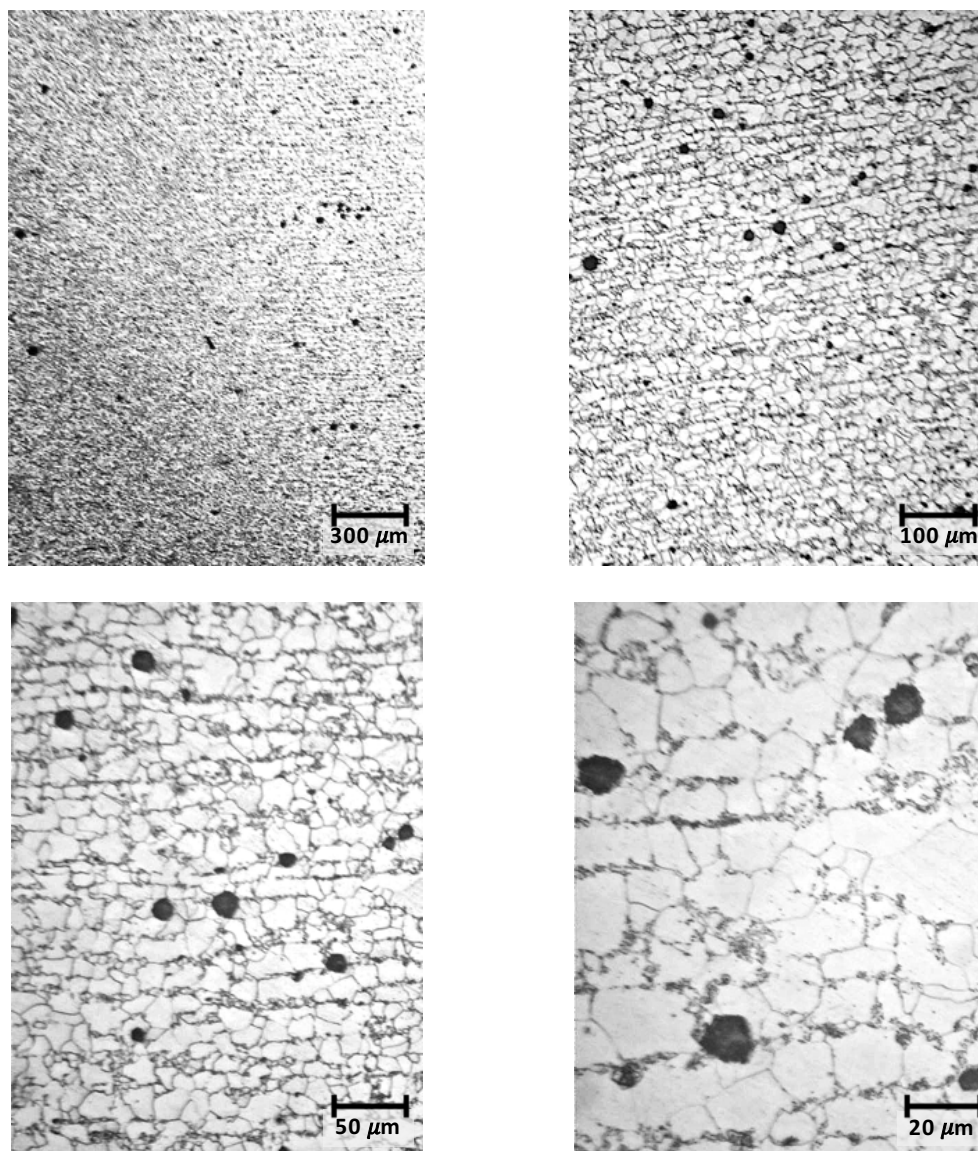
As fotomicrografias de centro de parede do *niple* próximo da extremidade a jusante revela microestrutura típica de aço carbono envelhecido por exposição à temperatura elevada conforme observado na Figura 5-47 e Figura 5-48. Em baixos aumentos, os aglomerados de grafita aparentam estar alinhados na mesma direção do alinhamento dos grãos.

Figura 5-48 - Amostra AM2C: *niple*, extremidade a jusante. Microestrutura do centro de parede é típica de aço carbono envelhecido por exposição à temperatura elevada. Nódulos de grafita parecem seguir o mesmo alinhamento dos grãos, alinhamento este causado pelo processo de conformação durante a fabricação. Seção longitudinal. Polimento mecânico.

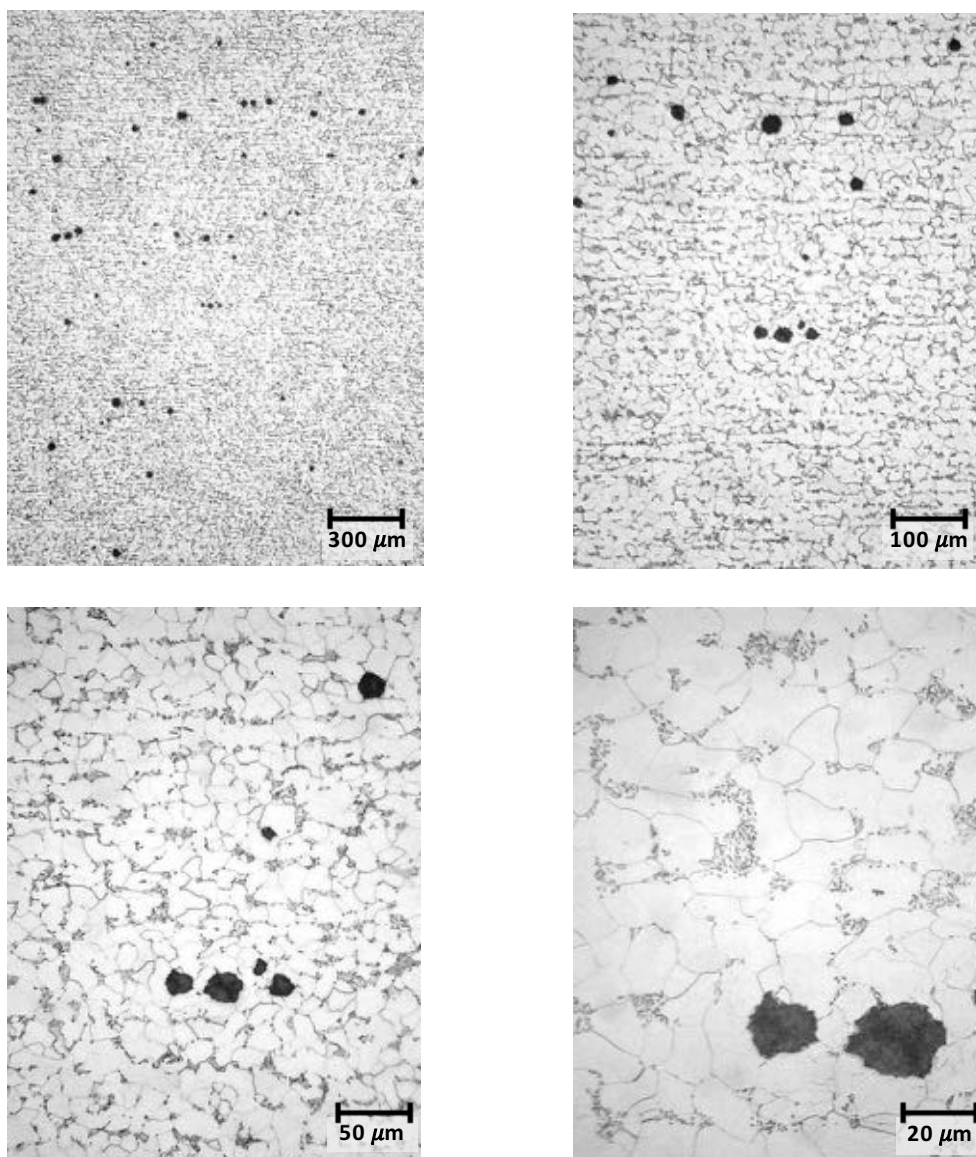
A análise da região apresentada na Figura 5-51 em maiores aumentos permite a observação de mais detalhes da microestrutura. O centro de parede apresenta uma microestrutura formada por grãos ferríticos e grãos originalmente perlíticos. As grafitas aparentemente encontram-se alinhadas e apresentam um tamanho variável conforme apresentado na Figura 5-52.

**Figura 5-52 –Amostra AM2D: *niple*, segmento a montante. Microestrutura do centro de parede é típica de aço carbono envelhecido por exposição à temperatura elevada. Nódulos de grafita parecem seguir o mesmo alinhamento dos grãos, alinhamento este causado pelo processo de conformação durante a fabricação. Seção longitudinal. Polimento mecânico.**

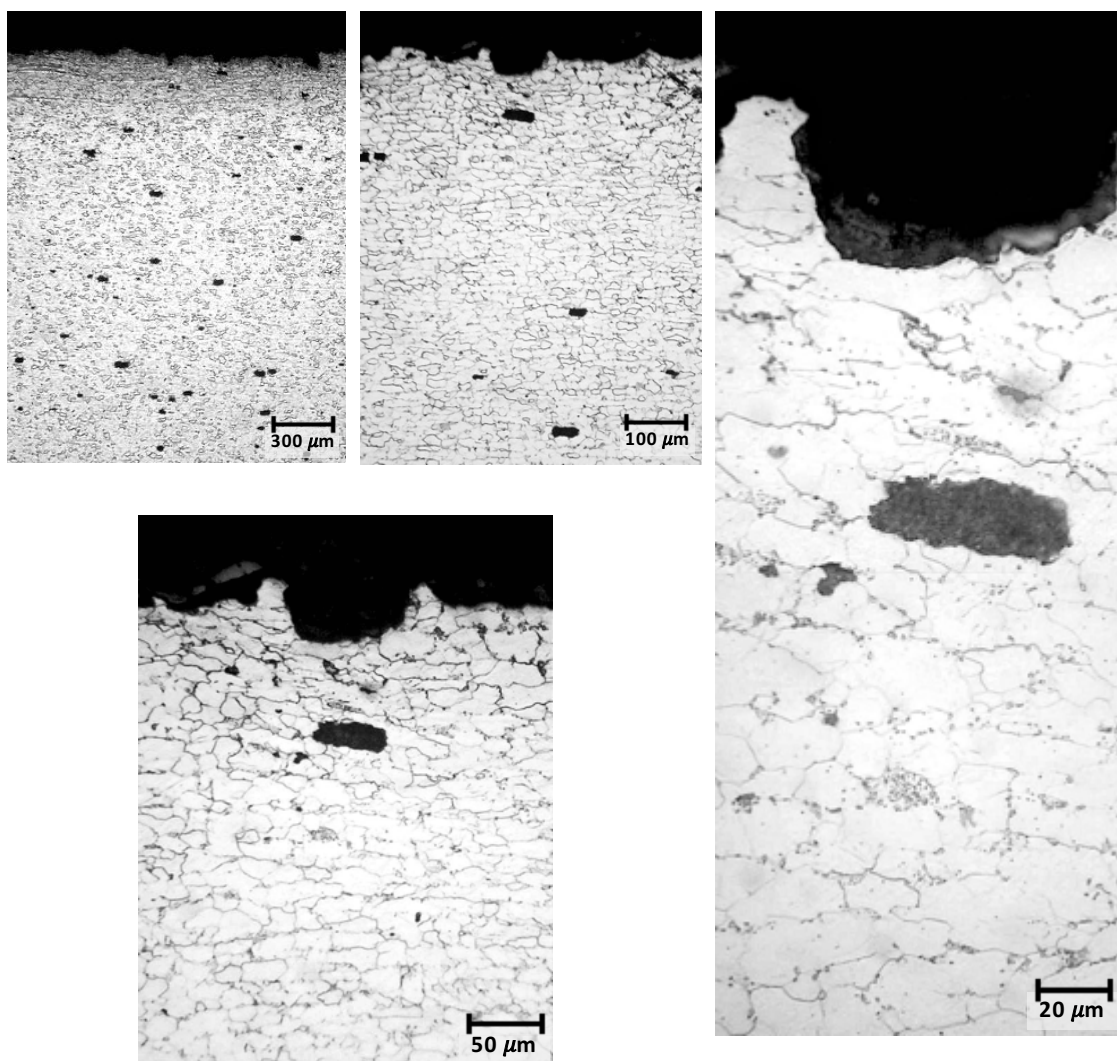
A superfície interna apresenta, como as demais, uma microestrutura constituída por grãos ferríticos e carbonetos coalescidos onde originalmente eram os grãos perlíticos. A região apresenta pouca concentração de carbonetos e grande quantidade de nódulos de grafita. A superfície possui uma característica irregular muito provavelmente originada pela fratura ocorrida na região. A Figura 5-57 apresenta a microestrutura da superfície interna em diferentes aumentos.

**Figura 5-57 - Amostra AM2E: *niple*, próximo a região de fratura. Microestrutura da superfície interna apresenta estado de envelhecimento avançado e presença de nódulos de**

grafita. Seção transversal. Polimento mecânico. Ataque químico por imersão em Nital 2%.

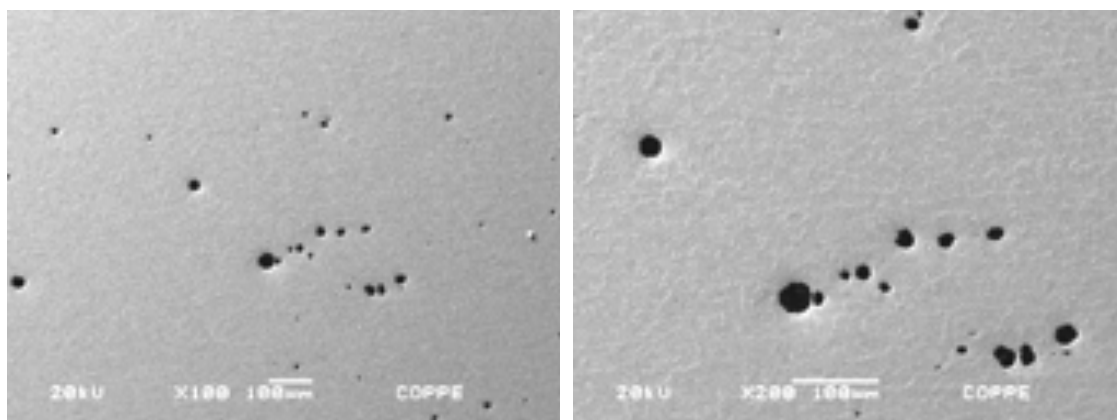
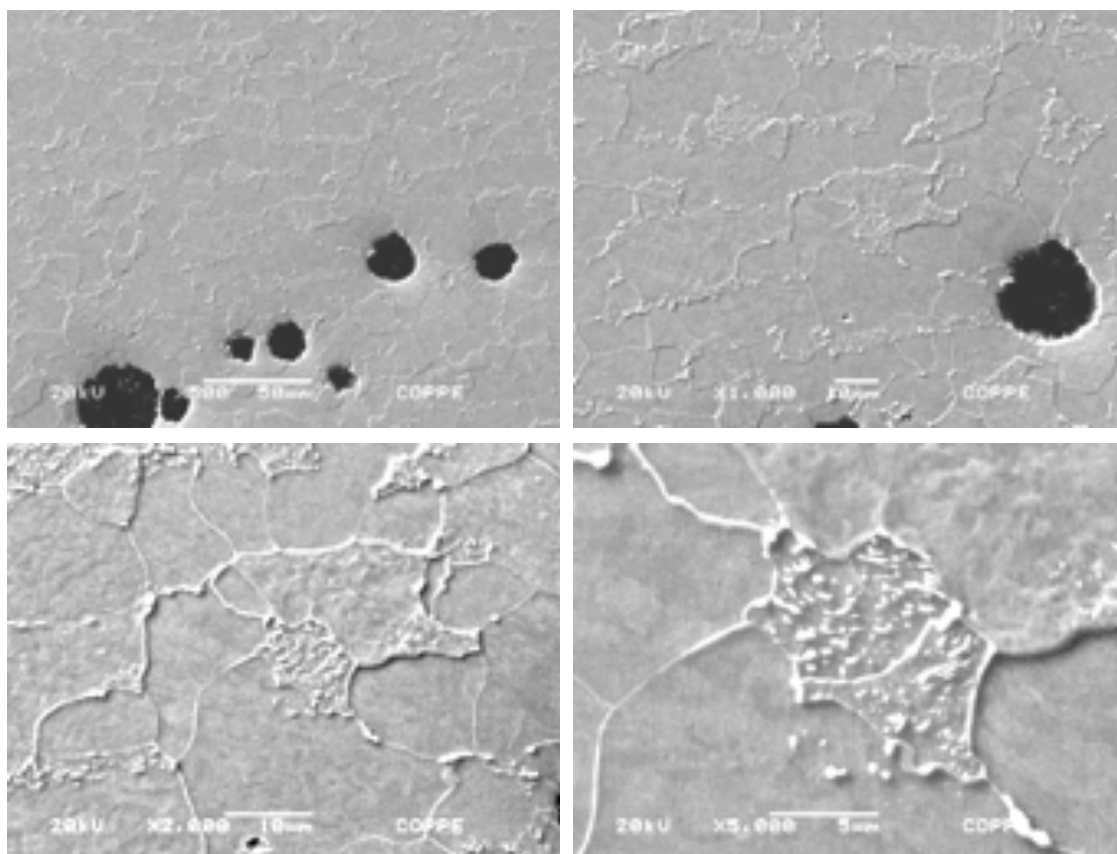
A microscopia eletrônica de varredura realizada na amostra AM2D confirmou as características microestruturais observadas na metalografia. A região não mantém mais a estrutura perlítica na forma de lamelas, os carbonetos encontram-se coalescidos. Esse arranjo coexiste com os nódulos de grafita. A Figura 5-61 mostra detalhes da microestrutura de aço carbono envelhecida.

**Figura 5-61 – Amostra AM2D: *niple*, segmento a montante. Detalhe da microestrutura de aço carbono envelhecida. Imagem obtida por elétrons secundários. Seção longitudinal. Polimento mecânico. Ataque químico por imersão em Nital 2%.**

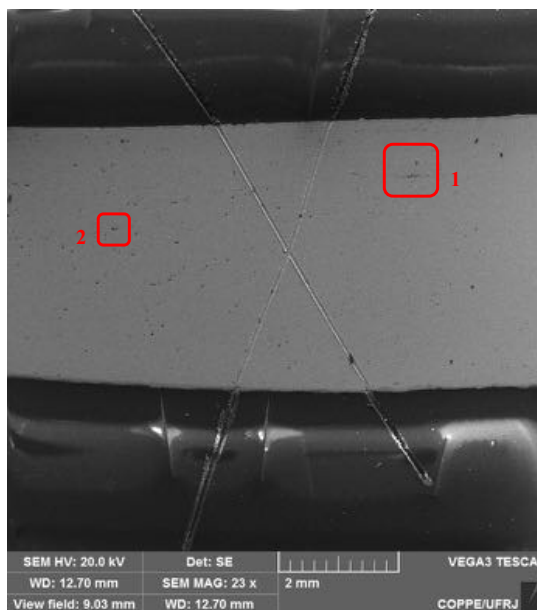
A região dos alinhamentos de grafita destacada na metalografia também foi avaliada via MEV de forma a verificar em maiores aumentos a grafita e as características dos alinhamentos. A Figura 5-62 apresenta a visão geral na região do “X” realizado no niple. Mesmo em pequenos aumentos é possível observar a grafita e os arranjos lineares de alguns nódulos. Além disso, foram destacadas e avaliadas as mesmas regiões referenciadas na Figura 5-58.

**Figura 5-62 - Amostra AM2D: *niple*. Verificada presença de grafita nas regiões delimitadas pelo X. Seção longitudinal. Polimento mecânico. Ataque químico por imersão**

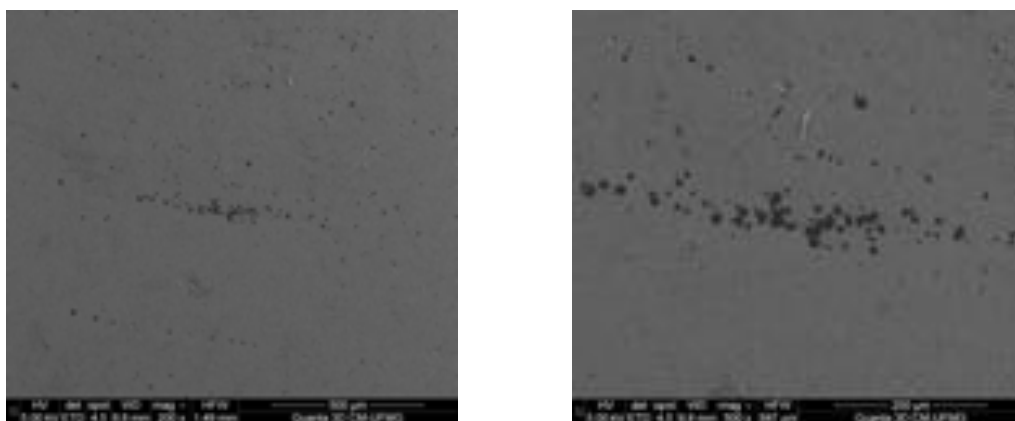
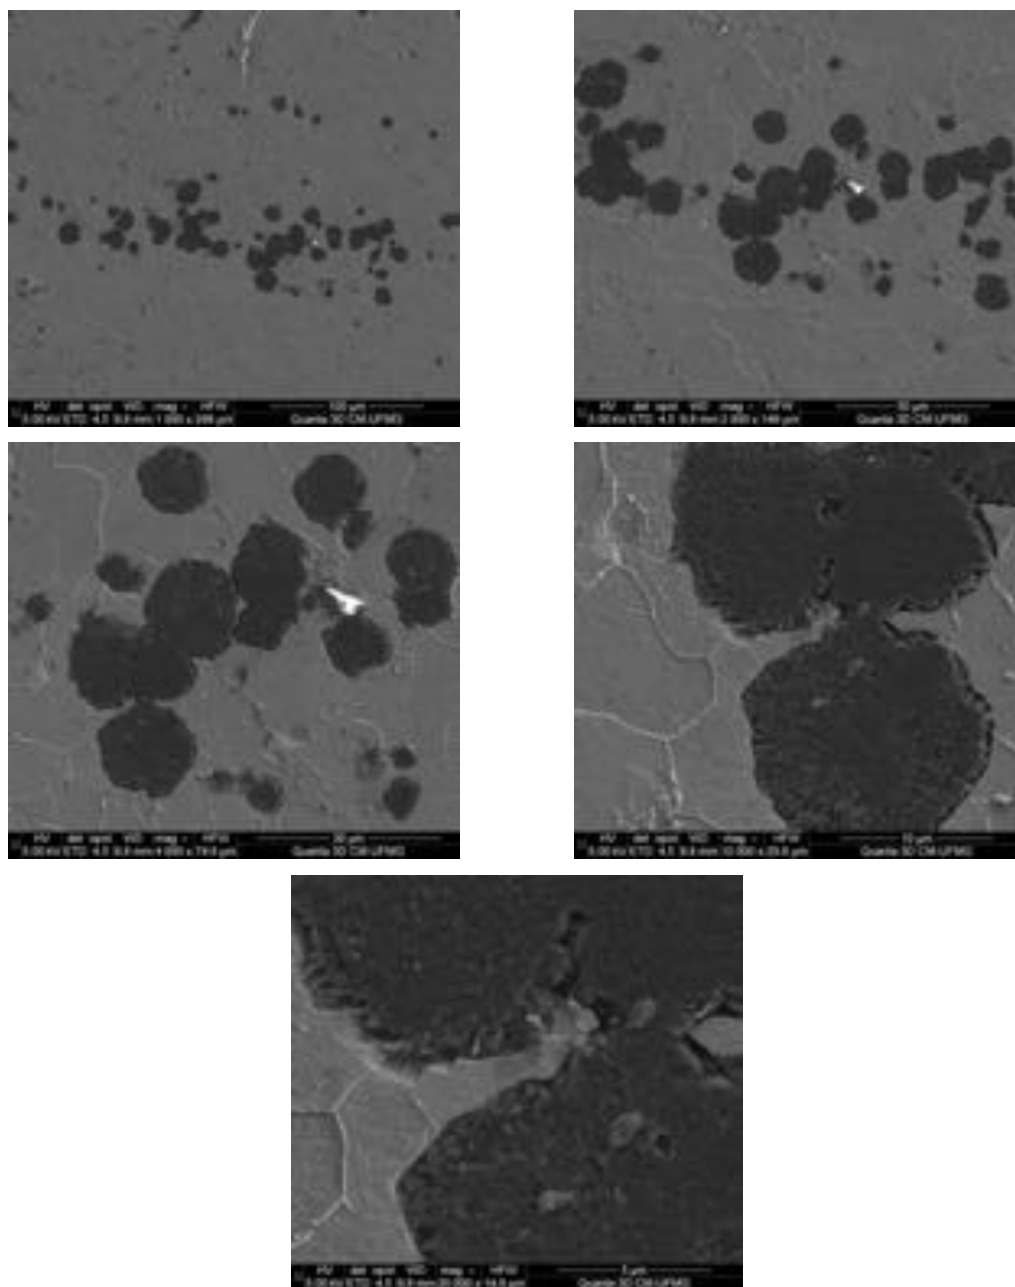
A região 1 compreende o maior alinhamento de grafita encontrado na amostra que é caracterizado pelo alinhamento dos nódulos na mesma direção observada nos grãos. Na região estão presentes grafitas de diferentes tamanhos, sendo que as grafitas maiores aparentam ter sido originadas da união de duas ou mais grafitas conforme apresentado na Figura 5-63.

**Figura 5-63 – Amostra AM2D: *niple*. Caracterização da região 1 em diferentes aumentos. Verificado que alguns nódulos de grafita parecem ser originados da união de dois ou mais nódulos anteriores. Seção longitudinal. Polimento mecânico. Ataque químico por imersão em Nital 2%.**

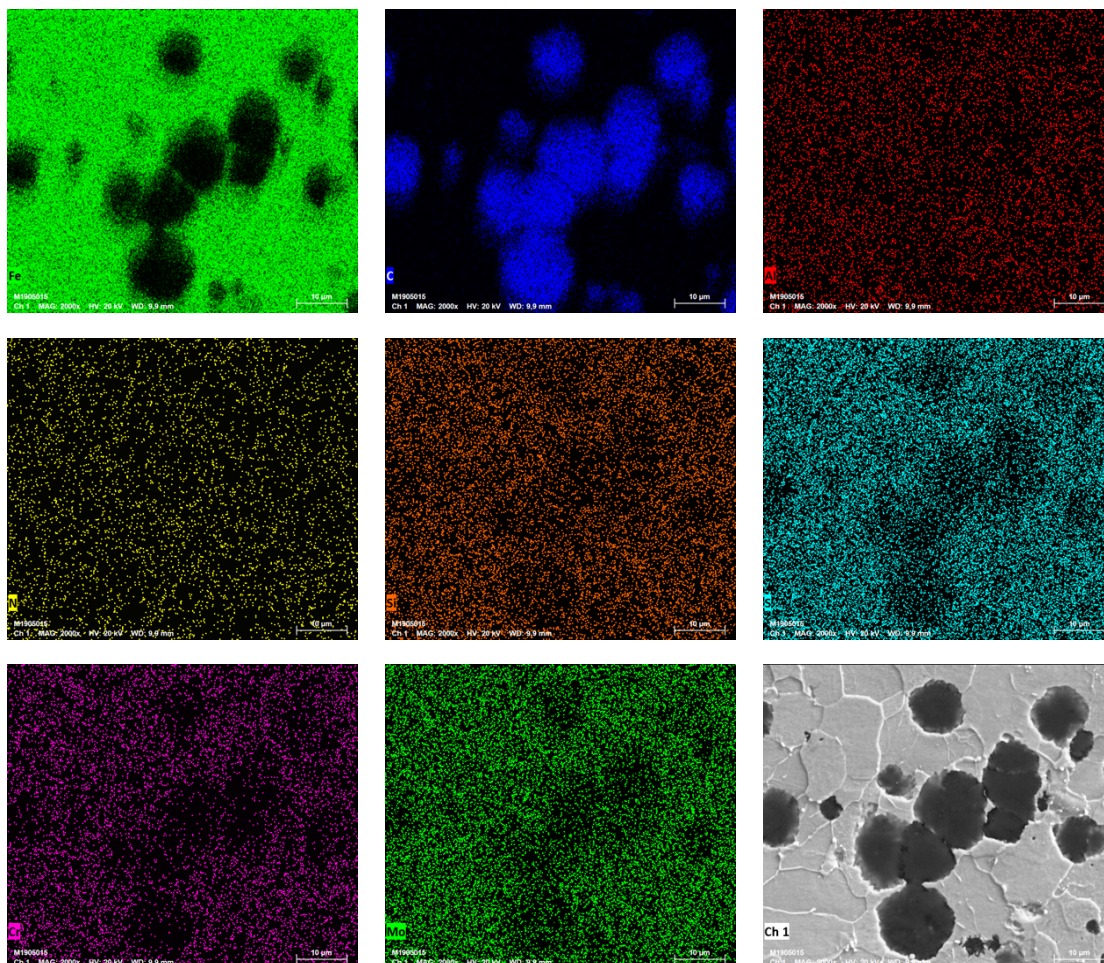
**Figura 5-64 –Amostra AM2D: *niple*. EDS realizado na região 1. Confirmado que a composição química nas partículas de grafita é essencialmente carbono e não foram**

encontrados indícios de uma partícula nucleante.

O mapeamento químico da região 1 confirma que os nódulos apresentam uma composição química essencialmente de carbono. Não foram observadas regiões que apresentassem uma maior concentração de determinado composto que caracterizasse a ação como agente nucleante.

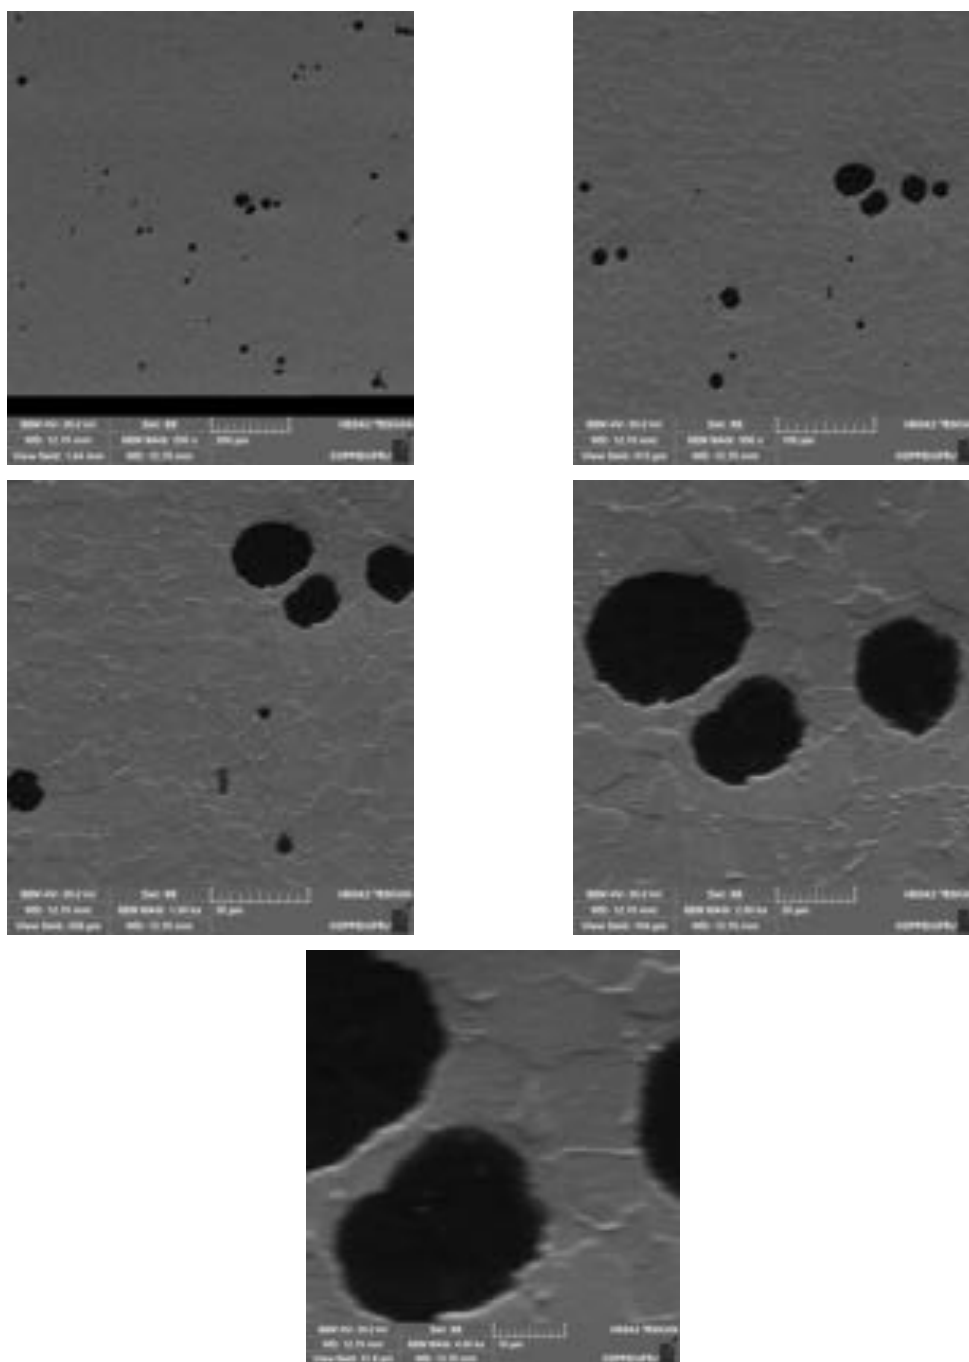
As grafitas apresentam um aspecto próximo ao esférico e apesar de próximas não se apresentam unidas como observado na região anterior. A Figura 5-65 contém a caracterização via MEV realizada na região do niple da amostra AM2D.

**Figura 5-65 - Amostra AM2D: niple. Caracterização da região 2 da Figura 5-59 em**

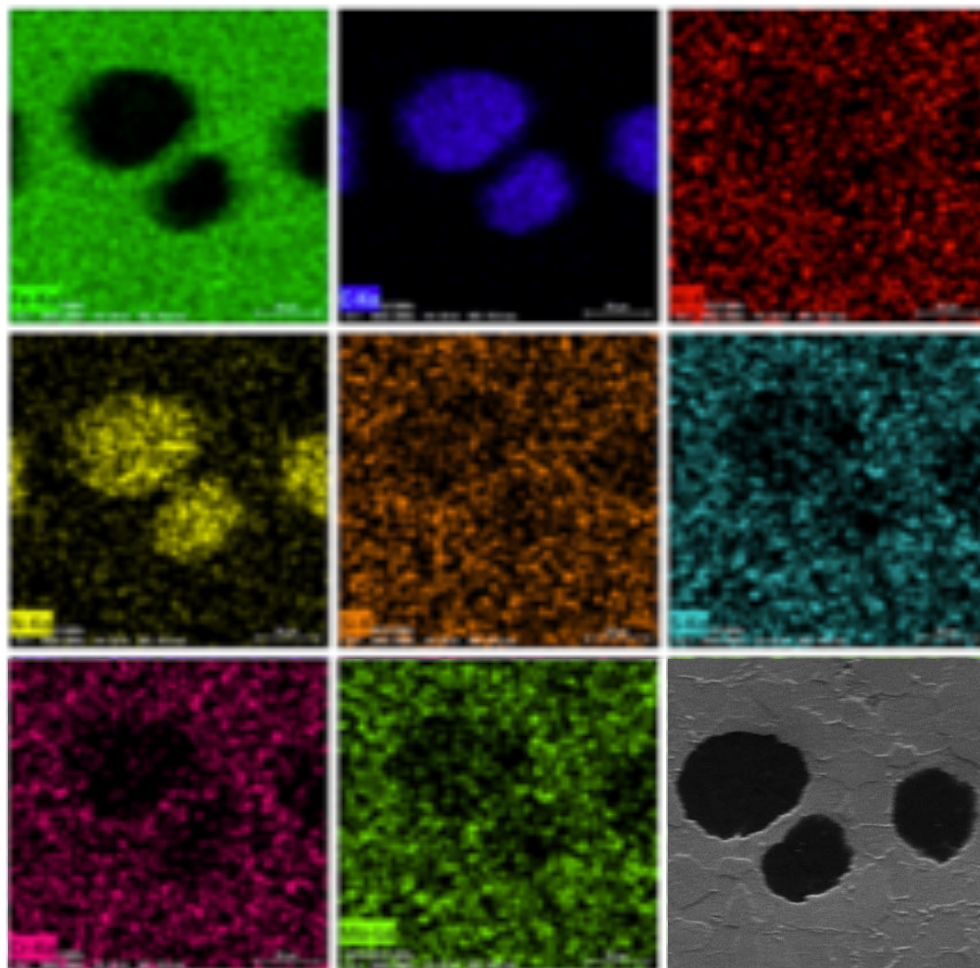
A análise química realizada na região via EDS também confirmou que a composição dos nódulos de grafita é essencialmente de carbono. Além disso, a matriz ao redor apresenta alta concentração de ferro e não foi encontrada presença agentes nucleantes que favoreceriam a formação da grafita conforme apresentado na Figura 5-66.

**Figura 5-66 - Amostra AM2D: *niple*. EDS realizado na região 2. Confirmado que a composição química nas partículas de grafita é essencialmente carbono e não foram encontrados indícios de uma partícula nucleante.**

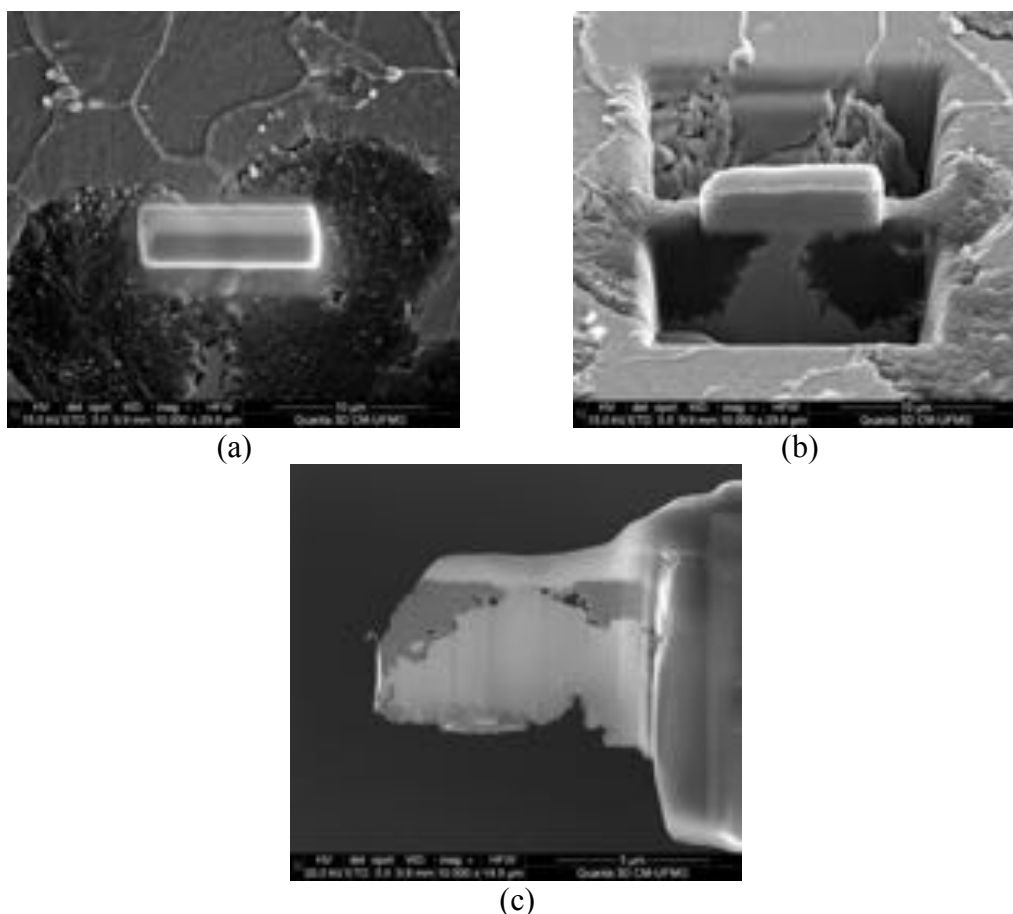
Durante a deposição de platina, foi observado *drift* na amostra característico de resposta magnética na região. Os degraus observados na Figura 5-67(a) comprovam a movimentação da amostra durante essa deposição. A Figura 5-67 apresenta o processo de deposição de platina, escavação da amostra e lamela pronta para análise no MET.

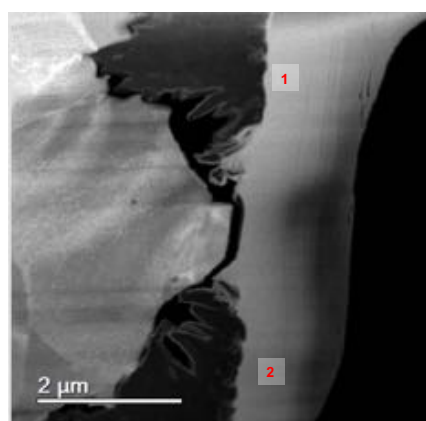
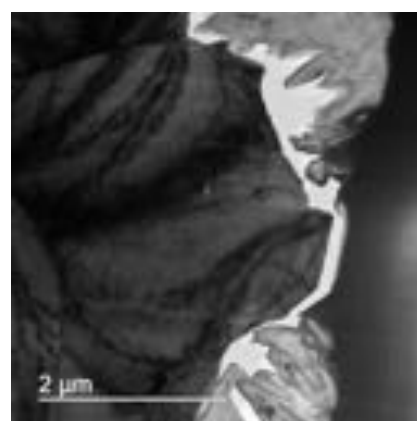
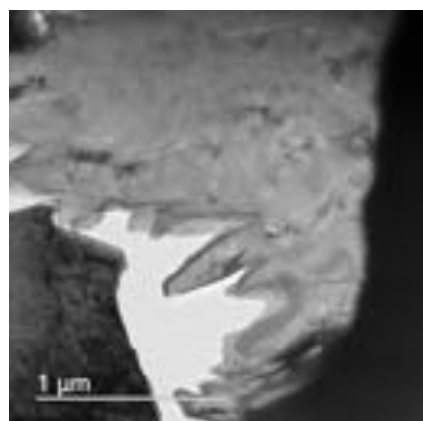
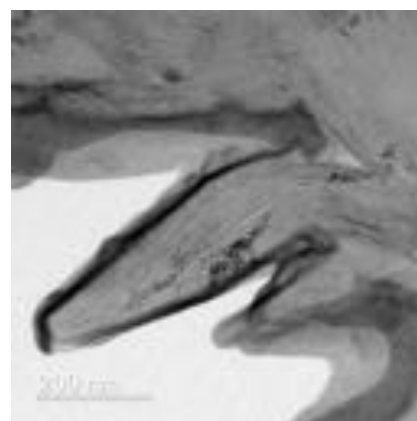
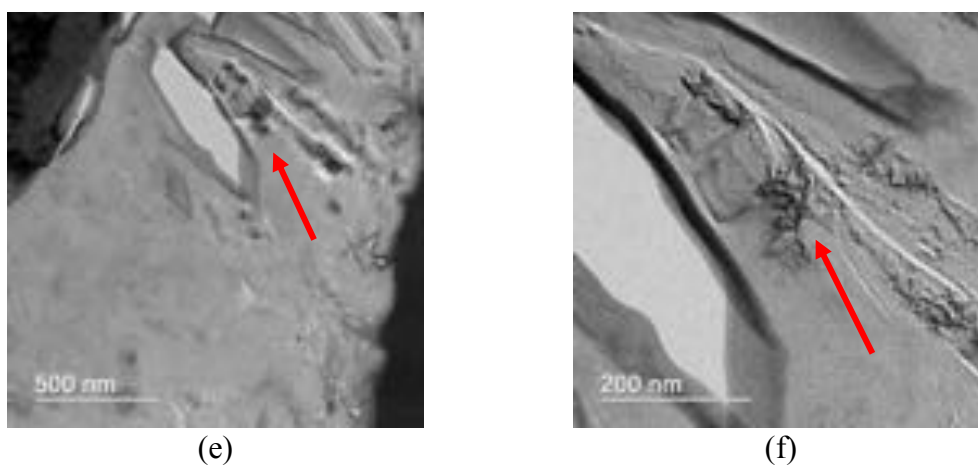
As imagens em alta resolução das duas grafitas da lamela retirada da amostra AM2D são apresentadas na Figura 5-68. São observados alguns defeitos nas grafitas em destaque na Figura 5-68(d) e Figura 5-68(f). Na imagem em campo claro, é possível observar algumas discordâncias próximas aos nódulos de grafita (Figura 5-68b). De forma a facilitar a apresentação dos resultados as grafitas na amostra foram identificadas como 1 e 2.

**Figura 5-68 – Amostra AM2D: *niple*. Imagens de alta resolução dos nódulos de grafita. (a) Identificação dos nódulos como 1 e 2. (b) Observadas discordâncias próximo do nódulo de grafita. (c) e (e) No detalhe são apresentadas as grafitas 1 e 2 respectivamente e (d) e (f) os defeitos observados nos nódulos.**

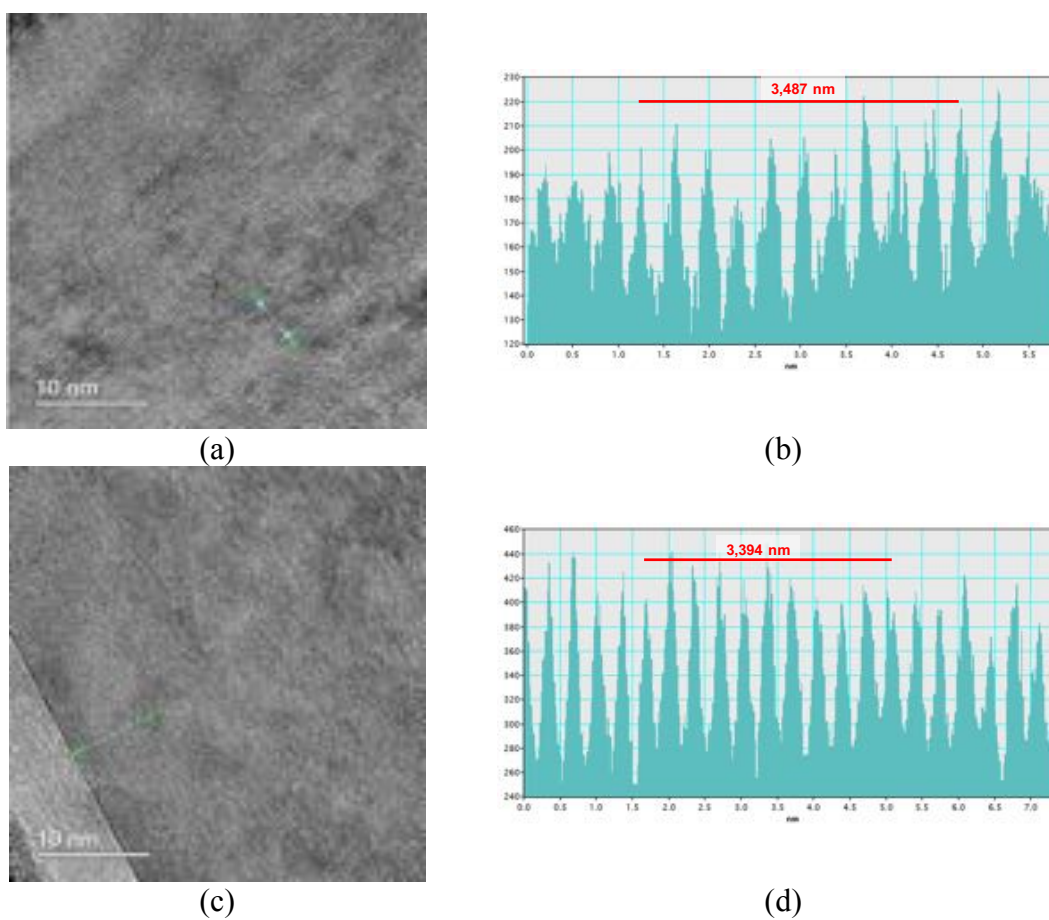
**Figura 5-69 – Amostra AM2D: *niple*. Imagens em alta resolução mostram os planos e o perfil cristalino das grafitas 1 (imagens a e b) e 2 (imagens c e d).**

A grafita 2 apresenta um perfil cristalino bem definido e um espaçamento interplanar de 0,339 nm. Já a grafita 1 não apresentou planos com alta nitidez nas imagens de alta resolução, fato que também refletiu na morfologia do perfil cristalino. Esta região apresentou um espaçamento interplanar um pouco maior que 2: 0,349 nm.

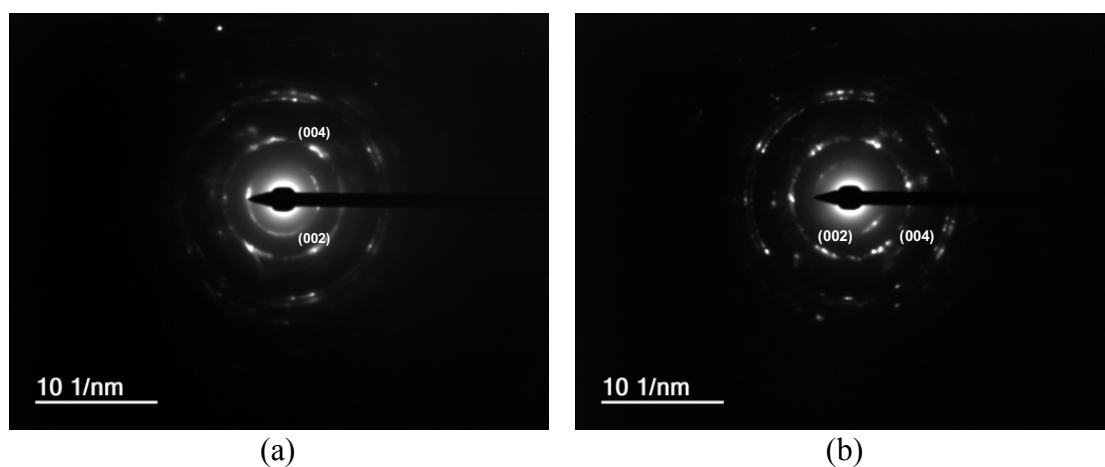
**Figura 5-70 – Amostra AM2D: padrão de difração da (a) região 1 e (b) região 2.**

A amostra AM2D apresentou difração essencialmente na forma de *spots* tanto na região 1 quanto na região 2. A formação de alguns anéis foi verificada, porém com intensidade muito menor que das demais amostras realizadas. Tal fato indica que os planos seguiam uma mesma orientação. Na grafita 2, esse comportamento ficou ainda mais evidente.
