**ESTUDO DO PROCESSO DE ENVELHECIMENTO EM TUBULAÇÕES DE AÇO  
CARBONO QUE OPERAM SOB TEMPERATURAS DE ATÉ 500°C**

Dissertação apresentada ao Programa de Pós-Graduação em Engenharia Metalúrgica, Materiais e de Minas da Escola de Engenharia da Universidade Federal de Minas Gerais, como requisito parcial para obtenção do Grau de Mestre em Engenharia Metalúrgica, Materiais e de Minas.

Área de concentração: Metalurgia Física

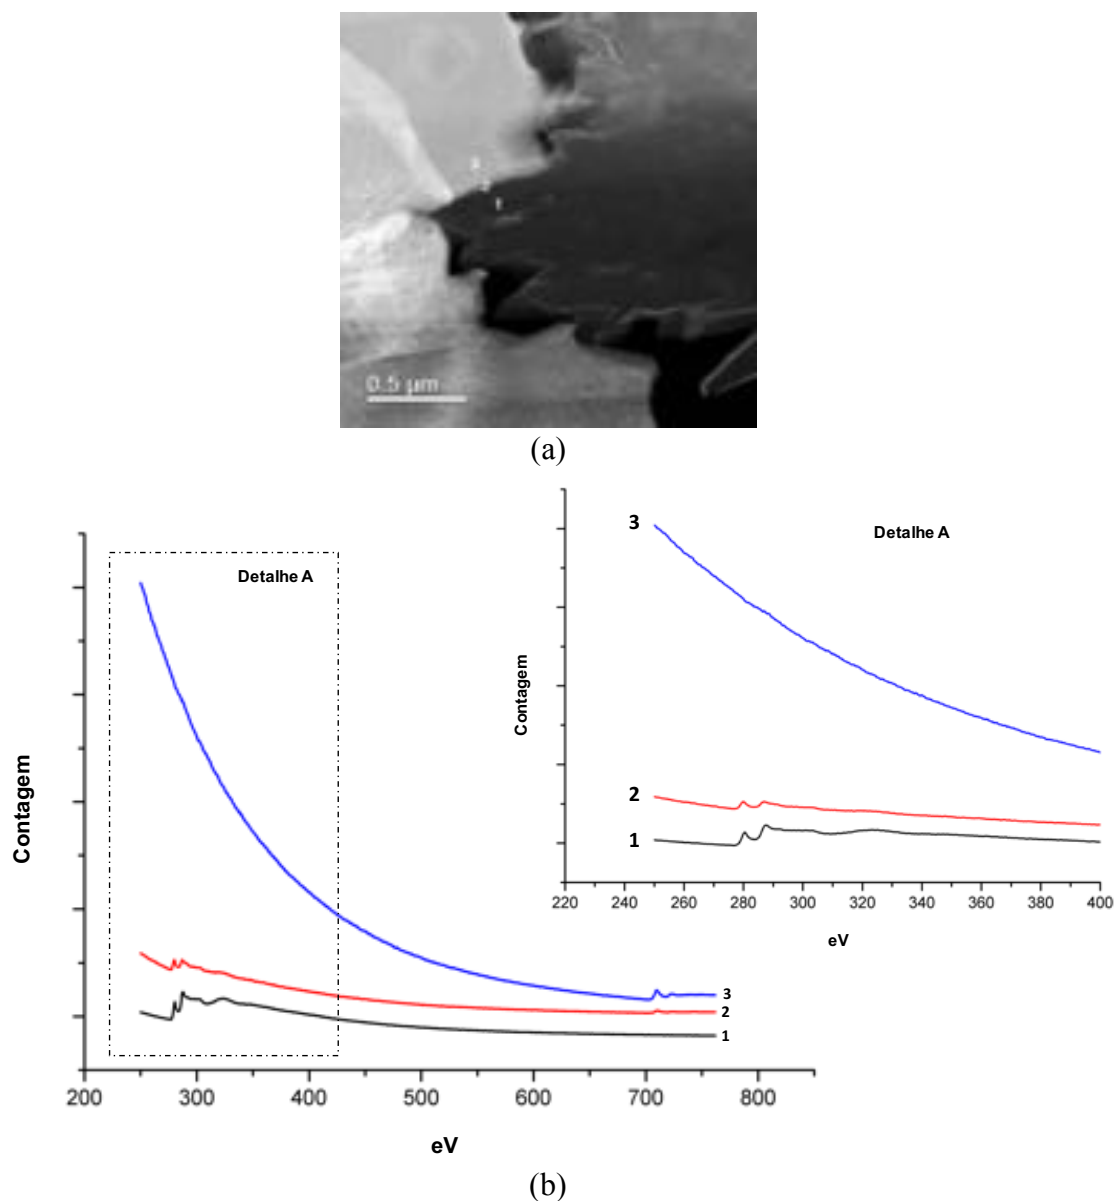
**Figura 5-71 – Amostra AM2D: *niple*. (a) Região da grafita 1 avaliada via EELS, obtidos os espectros da região da grafita (ponto 1), interface (ponto 2) e matriz (ponto 3). (b) Espectros obtidos e no detalhe A a fração do espectro que corresponde as bandas características das ligações de carbono.**

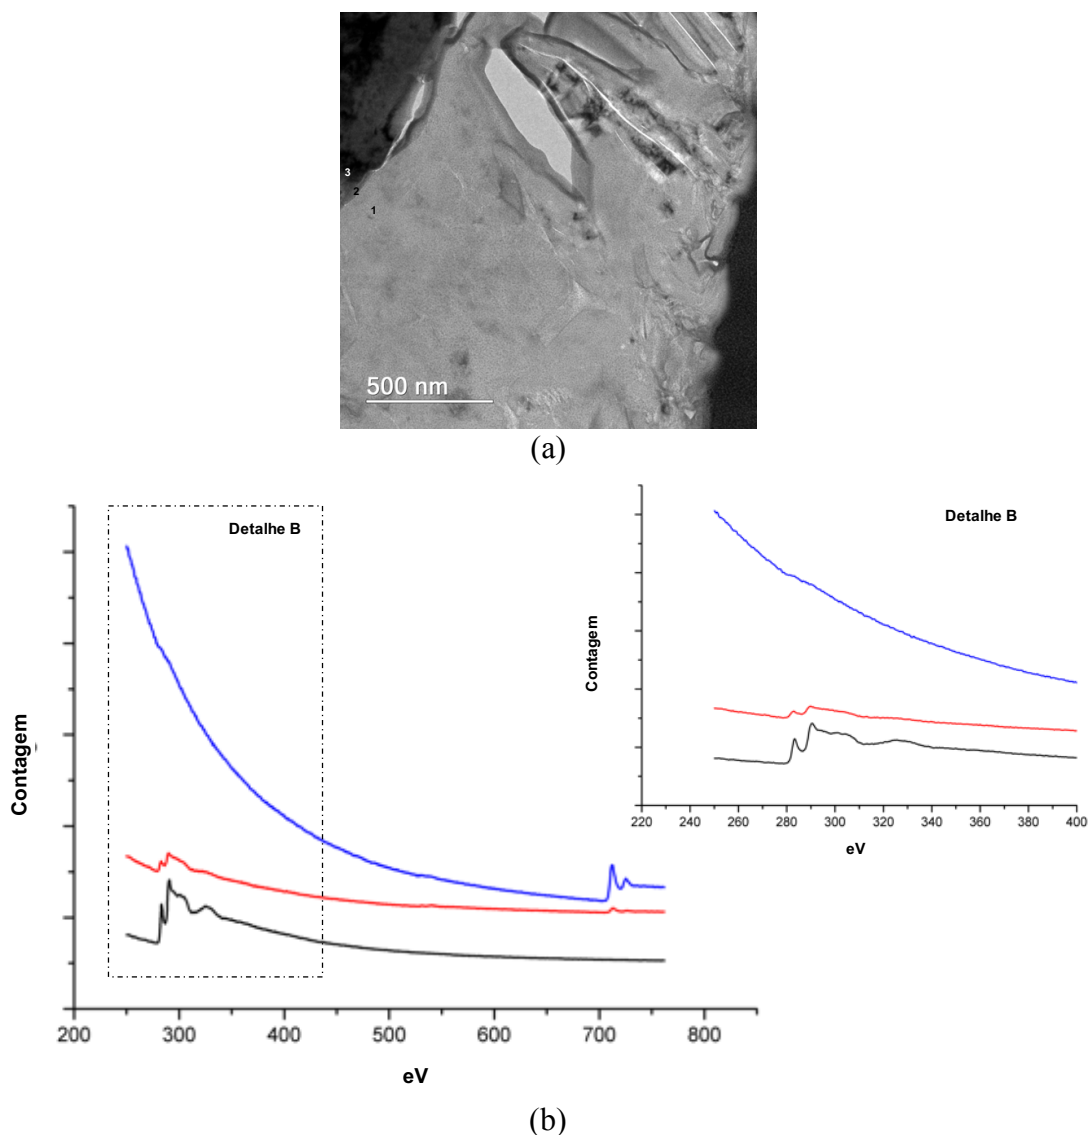
A grafita 2 apresentou espectros de EEL muito similar ao observado na grafita 1. Na região do nódulo foram observadas somente bandas características das ligações de carbono. Já a interface apresentou, além do pico do carbono, um pico discreto de ferro. Por fim, na região da matriz foi verificado somente picos característicos da ligação do

**Figura 5-72 - Amostra AM2D: *niple*. (a) Região da grafita 2 avaliada via EELS: região do nódulo (ponto 1), interface (ponto 2) e matriz (ponto 3). (b) Espectros obtidos e no detalhe B a fração do espectro que corresponde às bandas características das ligações de carbono.**

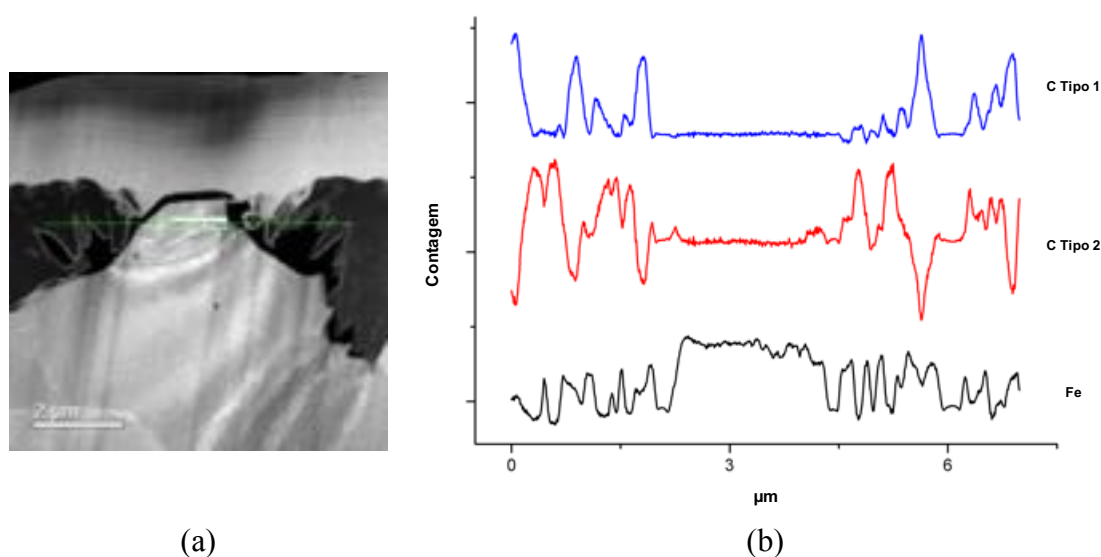
O carbono tipo 1 foi encontrado nas regiões cinza escuro da imagem de alta resolução e correspondem a ligação do carbono na forma de grafita. Já os carbonos tipo 2 são encontrados nas regiões cinza claro e provavelmente estão associados a deposição de platina em regiões porosas da amostra. Isto porque a platina utilizada na preparação da lamela de FIB não é pura e contém traços de carbono. A localização dos tipos de carbono são apresentados na Figura 5-73b.

**Figura 5-73 –Amostra AM2D: *niple*. (a) Região onde o *spectrum image* foi realizado e (b) análise dos tipos de carbono observados.**

Foi avaliada ainda a presença de ferro nas duas grafitas comparando com o espectro de referência desse elemento presente no software, sendo que ele foi encontrado de forma mais significativa na região de interface entre os nódulos. Nessa região, o pico do carbono tipo 1 é menos intenso, porém há presença desse elemento baseado na contagem química realizada. Por fim, foram verificadas ainda regiões que não possuíam nem ferro nem carbono, sendo provavelmente região com poros que não sofreram deposição com platina.

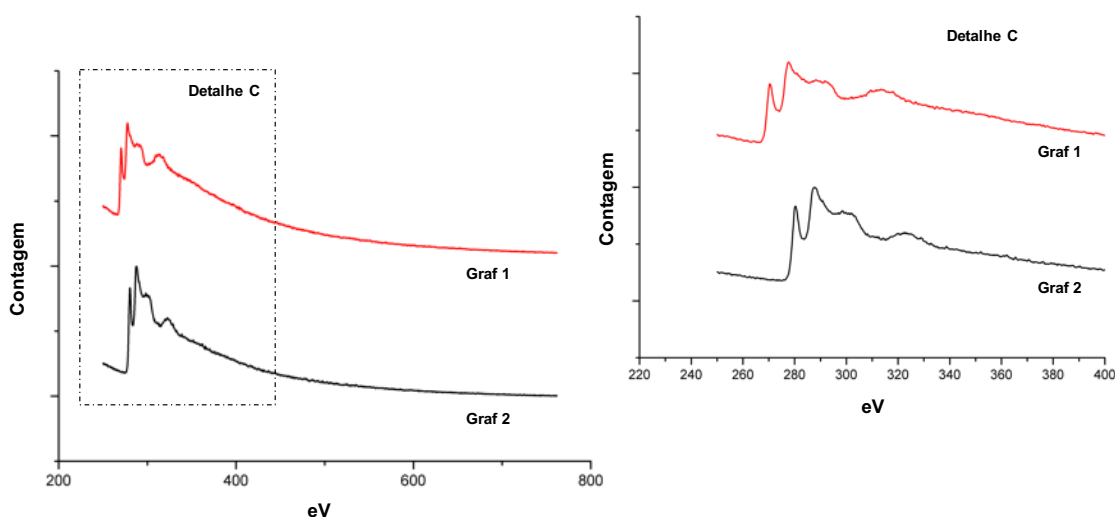
As duas grafitas da amostra AM2D apresentaram picos característicos do carbono. Além disso, o formato dos espectros apresenta significativa similaridade conforme apresentado na Figura 5-74. É verificado um pequeno deslocamento das bandas, porém é provável que seja associado ao *drift* do espectrômetro durante a análise e não a uma característica da amostra.

**Figura 5-74 - Amostra AM2D: *niple*. (a) Espectros das duas grafitas 1 e 2 apresentam similaridades. No detalhe é apresentada a região associada às bandas características das ligações de carbono.**

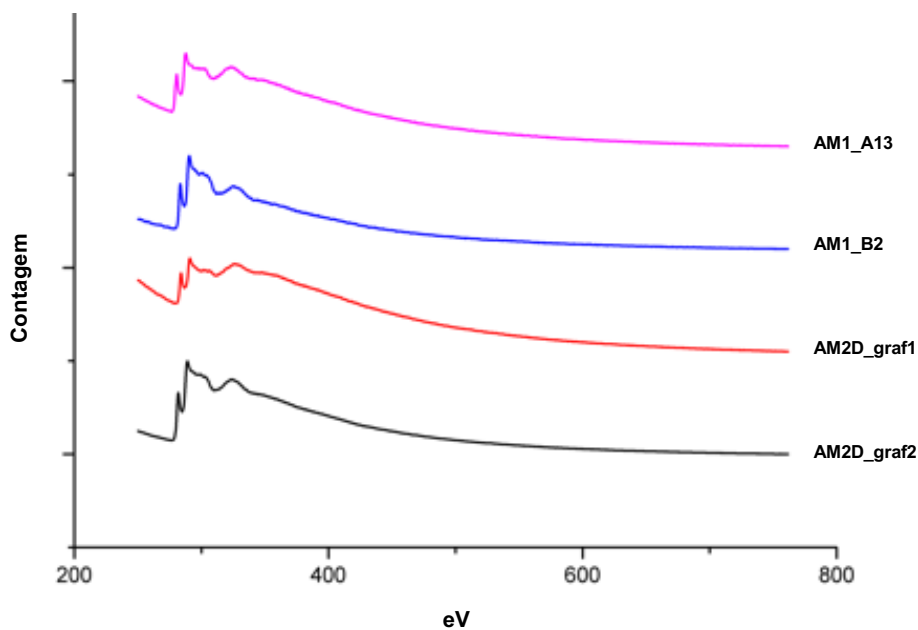
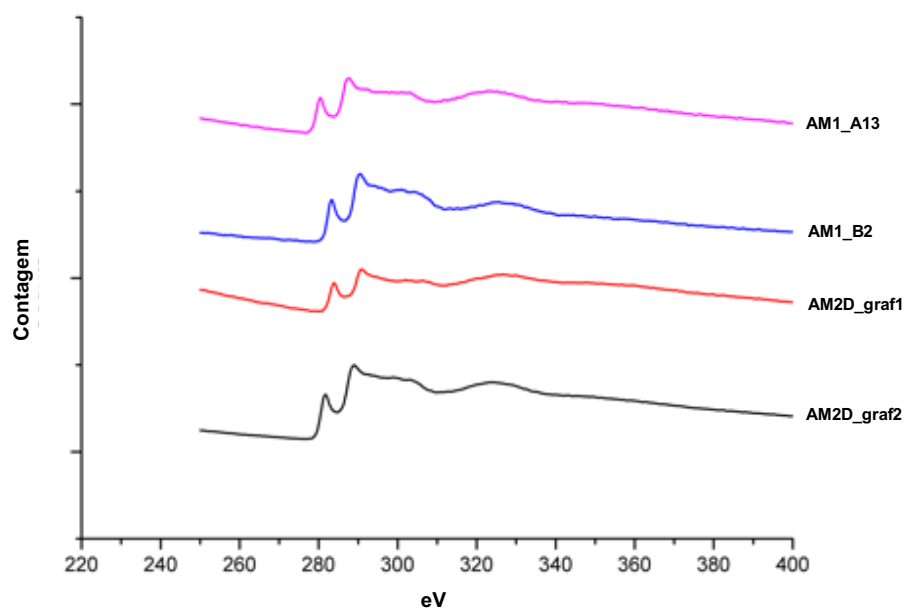
A comparação por EELS é difícil de ser realizada, pois ela é dependente de diversos fatores dentre eles a espessura da amostra. Amostras com espessuras diferentes possuem espalhamentos distintos fato que altera o espectro gerado na análise. Entretanto, comparando os espectros de grafitas nas diferentes amostras, é possível verificar que a forma dos espectros é similar conforme apresentado na Figura 5-75.

utilizado não é possível expor o ZLP devido a altíssima intensidade o que danificaria o detector. Dessa forma, o aparente *drift* dos espectros está associado a limitações do instrumento de análise e não necessariamente às amostras.

**Figura 5-75 – (a) Espectros de EEL normalizados da grafita nas amostras AM1\_A13, AM1\_B2, AM2D\_grafita 1 e AM2D\_grafita 2. (b) Detalhe dos picos característicos de carbono quando ligado na forma de grafita.**
