TRABALHO DE CONCLUSÃO DE CURSO

RECURSOS HÍDRICOS E AMBIENTAIS

DIAGNÓSTICO AMBIENTAL DE VEREDAS EM JANUÁRIA, MG

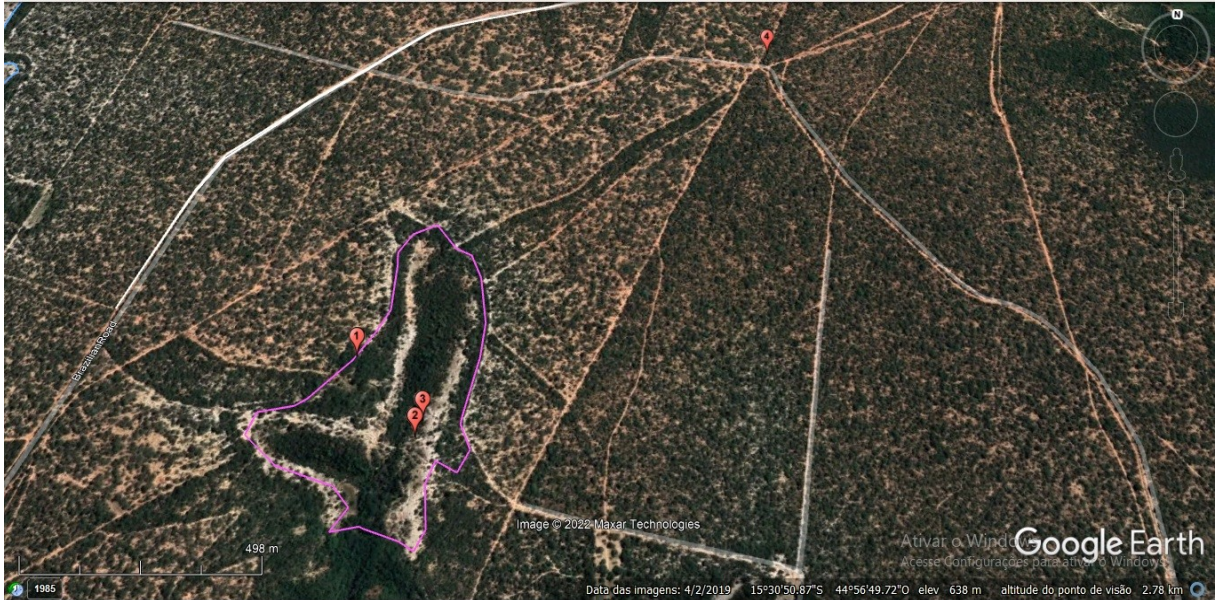
Figura 4 – Pontos vistoriados na vereda Forquilha Nova

Nesta vereda com área de aproximadamente 20 hectares, constatou-se que a situação de degradação atual, tem forte relação com a presença de uma grande voçoroca a montante (ponto 4), que no decorrer dos anos, vem promovendo o assoreamento da vereda e o comprometimento da disponibilidade hídrica, além da perda do solo turfoso e da vegetação natural da vereda.

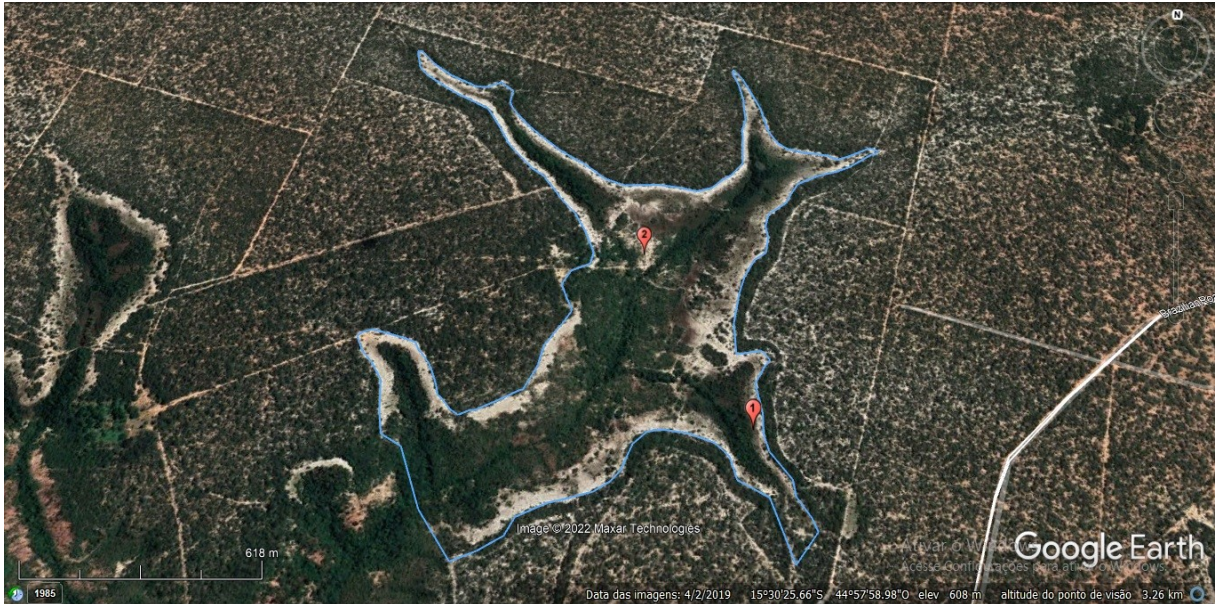
Figura 9 – Pontos vistoriados na vereda do Gentil

A Vereda do Gentil abrange aproximadamente 79 hectares, foi observada a presença de vegetação de fundo com porções ainda preservadas, porém sem calha definida. O solo na vereda se encontra seco e aparentemente sem turfa, mas ainda possui um extrato herbáceo e arbustivo evidente. Notou-se em uma parte da vereda (ponto 2), que a vegetação de fundo se apresenta densa, e com grande quantidade da palmeira buriti.

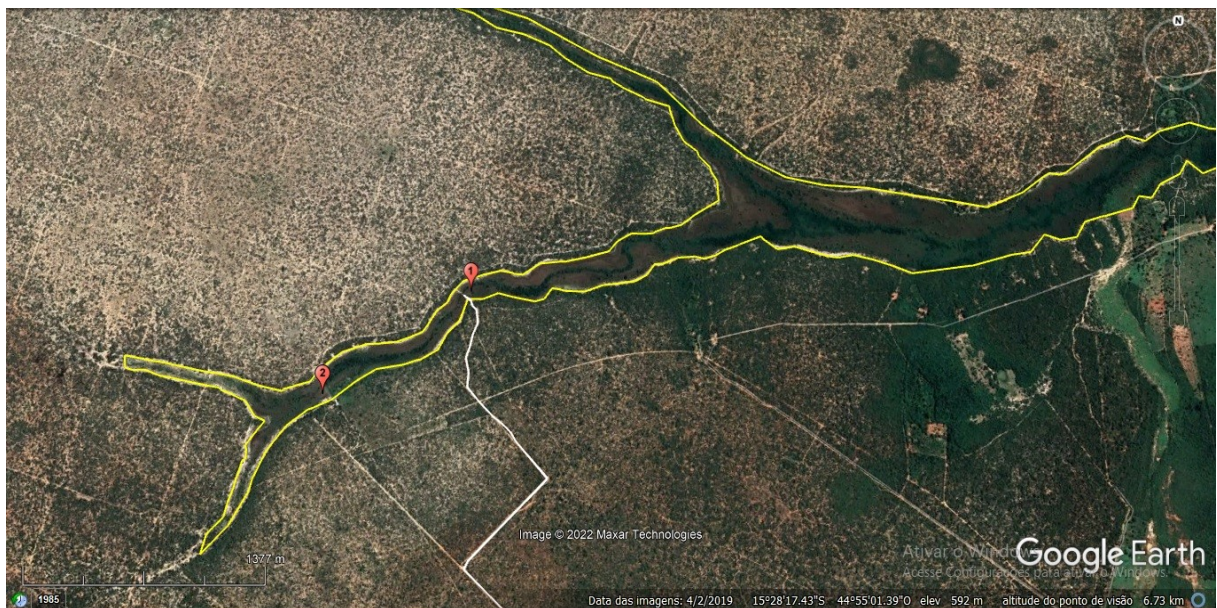
Figura 12 – Pontos vistoriados na vereda do Alegre

A Vereda do Alegre possui aproximadamente 359 hectares de extensão, foi constatada a presença de um barramento de terra mantendo água superficial no corpo d'água. Entretanto, pode se observar que o barramento ocasionou o alagamento permanente de parte da vegetação da vereda, o que pode também causar danos à vereda, como a morte das espécies nativas, foi observado que já está acontecendo. Notou-se, que a jusante do barramento a vegetação se encontra aparentemente conservada. Porém, verificou-se grande quantidade de espécies nativas do Cerrado, ou seja, espécies de ambientes secos colonizando o leito da vereda, que perdeu o solo turfoso em função dos impactos provocados pelo assoreamento. As Figuras 13 a 16 a seguir, mostram a situação atual da vereda em análise.

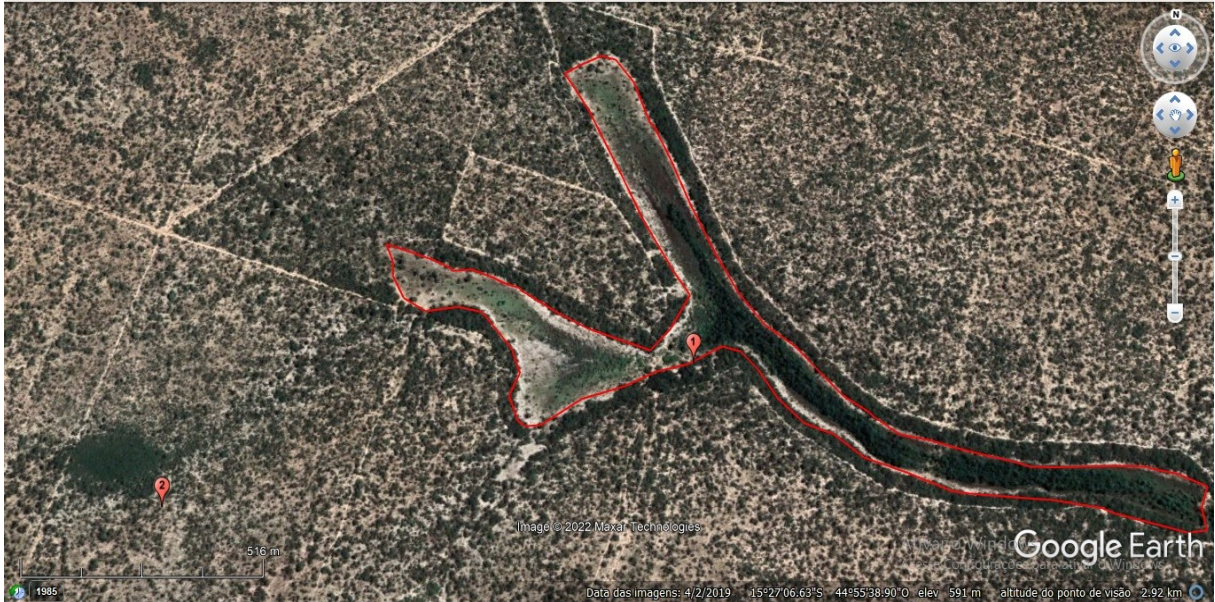
Figura 17 – Pontos vistoriados na vereda Galho de Dentro

A Vereda Galho de Dentro engloba aproximadamente 29 hectares, foi constatada a ausência de solo turfoso, em virtude do soterramento deste, promovido pelo intenso carreamento de solo para o leito da vereda, não se verificou afloramento do lençol freático. Percebeu-se, na área de entorno da vereda o desencadeamento de processos erosivos intensos contribuindo para o gradativo assoreamento da vereda, que contribui também com a Vereda Alegre, que por sua vez, se apresenta próxima do rio Pandeiros, podendo trazer sérios prejuízos a este, principalmente para a área de pântano.

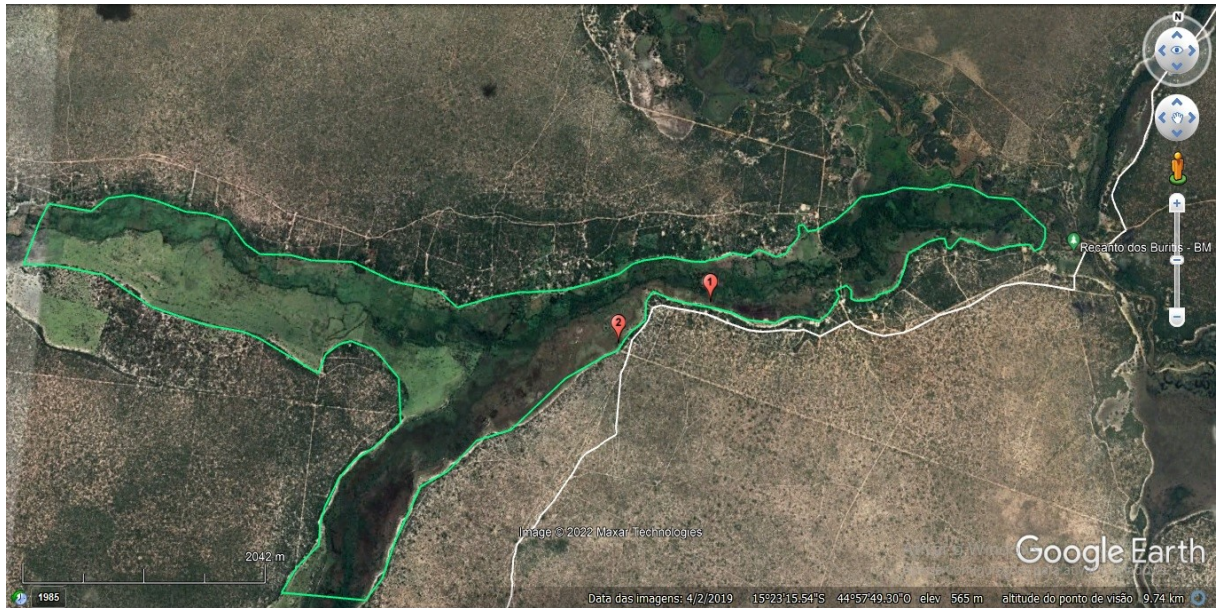
Figura 22 – Pontos vistoriados na vereda Pindaibal

A Vereda Pindaibal possui aproximadamente 731 hectares de extensão, foi constatada a ocorrência de incêndio e supressão da vegetação nativa, tendo em vista que ainda carrega vestígios do fogo, principalmente nos caules dos buritis e em troncos e raízes da vegetação ora suprimida. Além disso, foi observada grande quantidade de buritis mortos, o que reforça a evidência de incêndio no local.
