MANIFESTAÇÕES PATOLÓGICAS USUAIS EM
EDIFÍCIOS CONSTRUIDOS EM CONCRETO ARMADO.
UM ESTUDO DE CASO.

Belo Horizonte
2019

Trabalho de Conclusão de Curso apresentado ao Curso de Especialização: Produção e Gestão do Ambiente Construído do Departamento de Engenharia de Materiais e Construção, da Escola de Engenharia da Universidade Federal de Minas Gerais, como requisito parcial para obtenção do título de Especialista em Construção Civil

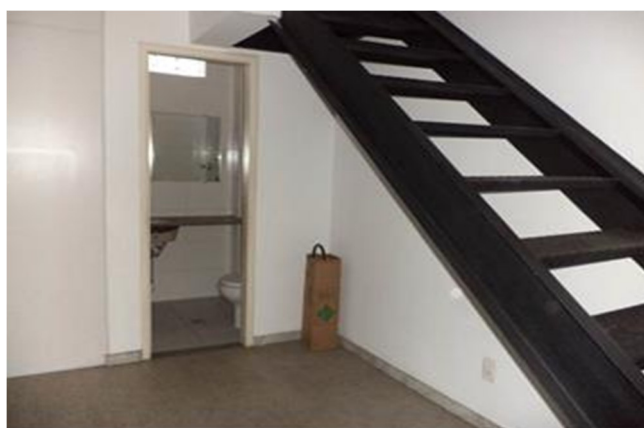
Figura 16 Ilustração das ampliações da loja 2

- Construção de mezanino, executado com estrutura em perfis metálicos e piso em madeira;
- Construção de 1 banheiro nas dependências do mezanino, conforme ilustrado na figura 15;
- Abertura de uma janela no banheiro na parede lateral do edifício.

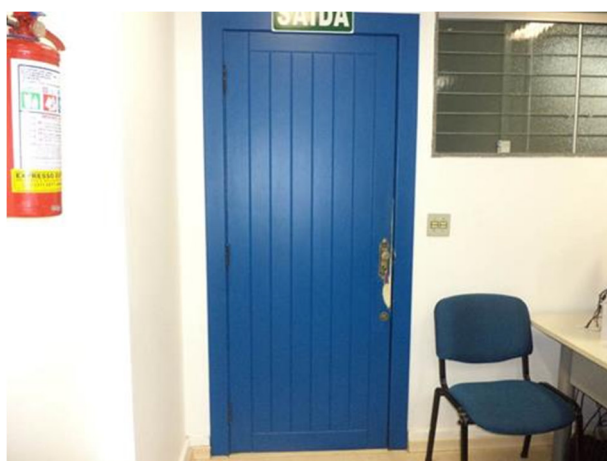
Figura 17: Ilustração do fechamento da parede lateral

- Ampliação da loja, aproveitando o fechamento da laje no pilotis do edifício;
- Construção do mezanino com o aproveitamento da laje e piso em madeira;
- Fechamento lateral na parede de divisa com peças de vidro, conforme ilustrado na figura 16;
- Construção de 01 banheiro no Mezanino;
- Ligação da Loja 03 com a Loja 04.

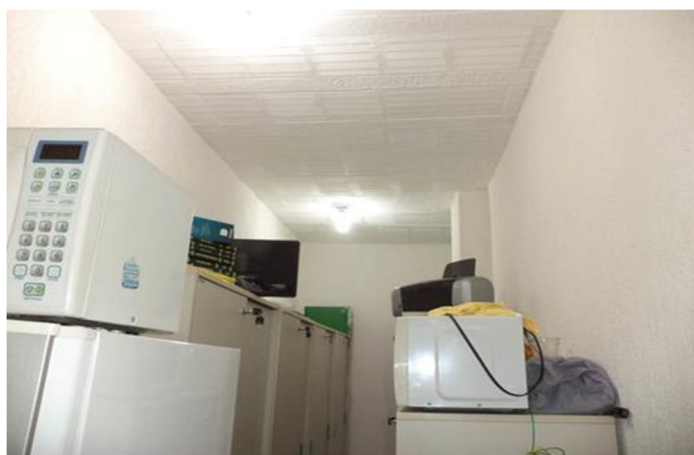
Figura 18: Ilustração do mezanino da loja 5

- Ampliação da loja após o fechamento com laje no Pilotis do edifício;
- Construção do mezanino – laje conforme ilustrado na figura 17;
- Construção de banheiro no Mezanino.

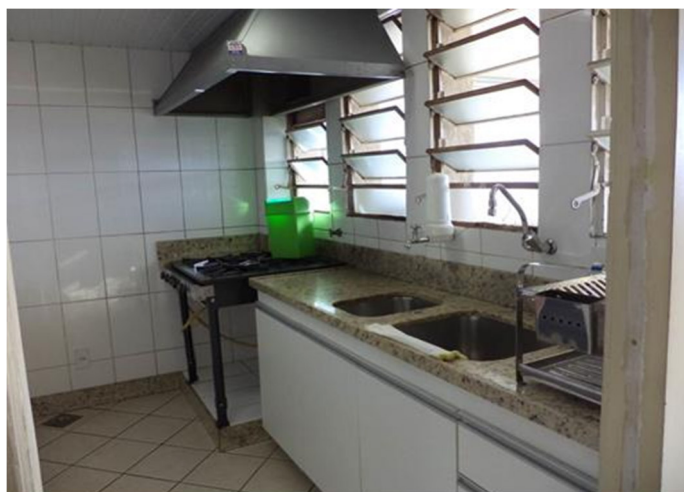
Figura 19: Ilustração do interior da loja 06

- Colocação de toldo no terraço;
- Execução de revestimento cerâmico no piso do terraço;
- Colocação de caixa de gordura abaixo das janelas da cozinha;
- Colocação de bancada e pia no Terraço;
- Execução de meia parede e colocação de cilindros de gás.
- Mezanino – laje e piso laminado;
- Construção de banheiro no Mezanino.

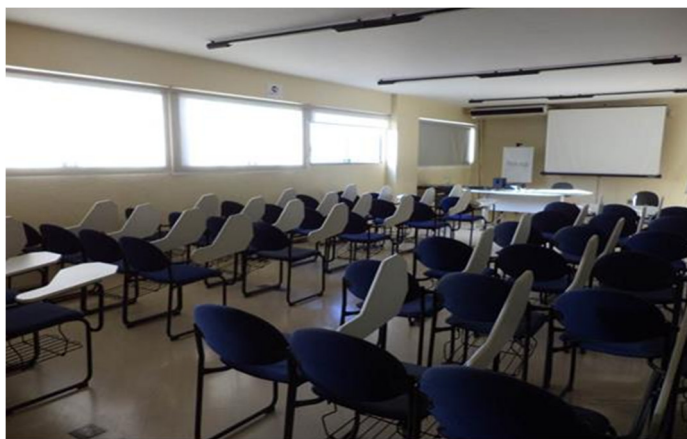
Figura 20: Ilustração da criação de janelas na loja 9.

- Pavimento térreo com piso laminado;
- Colocação de janelas na parede de fundos do edifício no pavimento térreo e Mezanino conforme ilustrado na figura 19;
- Construção de mezanino – laje e piso laminado;
- Construção de 01 banheiro no mezanino;
- Junção das lojas 09 e 10;

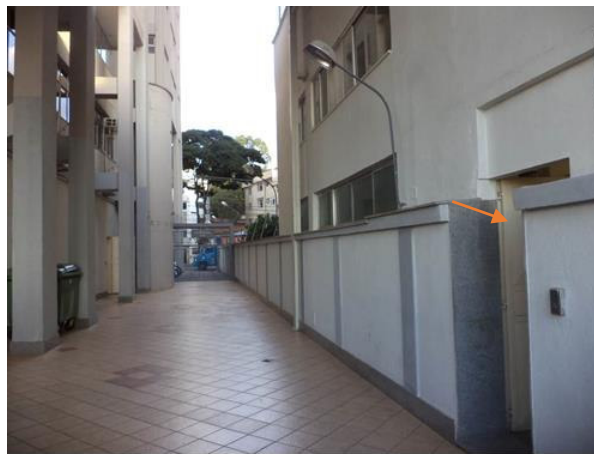
Figura 22: ilustração da interligação com prédio vizinho

- Pavimento térreo com piso laminado;
- Ampliação da loja após o fechamento com laje no pilotis do edifício;
- Colocação de janelas na parede lateral do edifício;
- Abertura de porta de comunicação com prédio vizinho conforme ilustrado na figura 21;
- Construção de mezanino – laje e piso laminado;

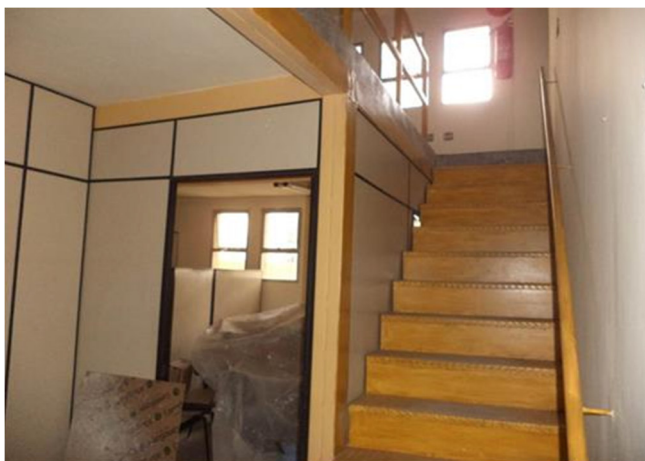
Figura 23: Ilustração criação do mezanino

- Pavimento térreo com piso cerâmico;
- Mezanino – estrutura metálica ao fundo e piso em madeira.
- Construção de banheiro e copa no Mezanino.
