UNIVERSIDADE FEDERAL DE MINAS GERAIS
DEPARTAMENTO DE ENGENHARIA DE MATERIAIS E CONSTRUÇÃO CIVIL
CURSO DE ESPECIALIZAÇÃO EM CONSTRUÇÃO CIVIL

**RECUPERAÇÃO DE ESTRUTURAS EM CONCRETO ARMADO: Os mecanismos
de degradação no meio urbano e procedimentos de terapia**

Monografia de especialização apresentada ao Departamento de Engenharia de Materiais e construção Civil UNIVERSIDADE FEDERAL DE MINAS GERAIS, como requisito parcial à obtenção do título de especialização em construção Civil

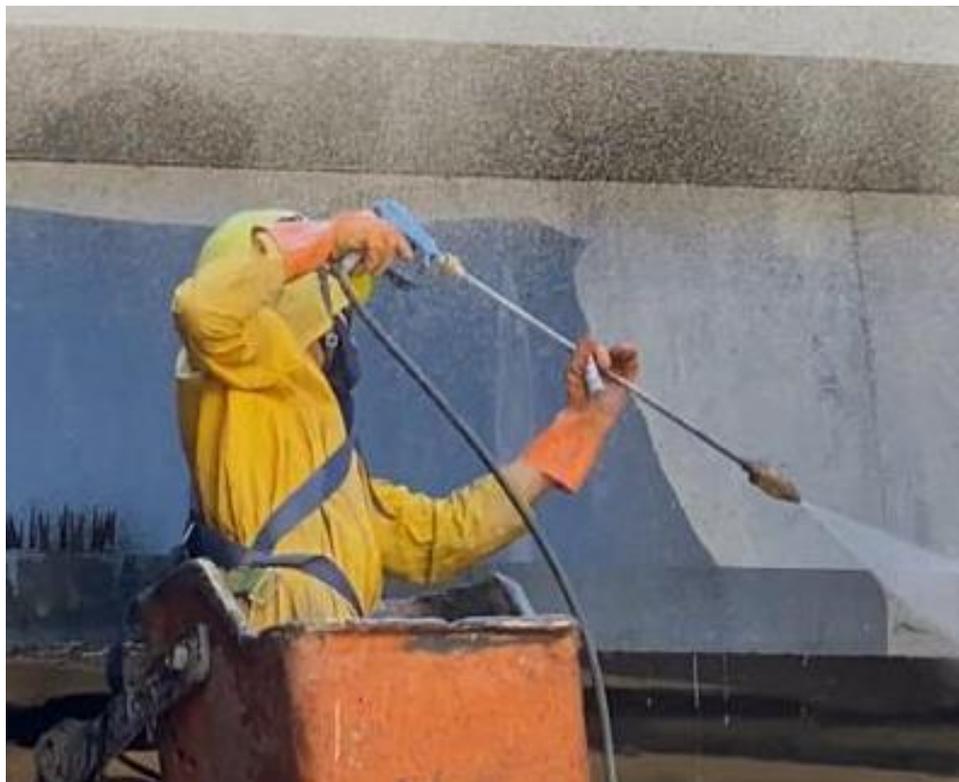
Figura 18- Limpeza das vigas do complexo da lagoinha, na entrada do túnel exclusivo para ônibus do túnel da lagoinha

Nas Figuras 18 e 19 apresenta-se esse procedimento sendo executado no complexo da Lagoinha e as Figuras 20 e 21 mostram a estrutura localizada na Rua Sacadura Cabral (Passarela de acesso a estação Vila Oeste) antes e depois da lavagem, sendo possível constatar a aparição de novas manifestações patológicas.

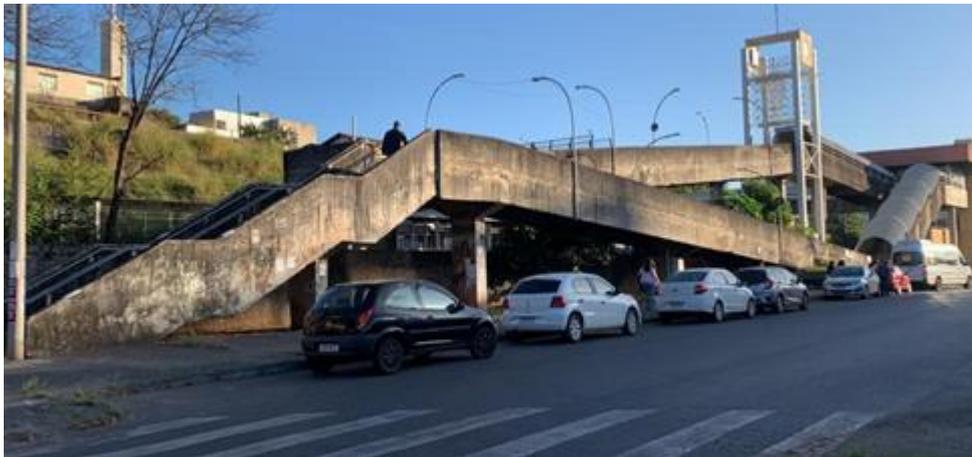
Figura 20- Passarela de acesso a estação de metrô Vila Oeste antes da lavagem

É possível observar pelas imagens acima, é provável que seja visível novos pontos de deterioração da estrutura, sendo assim é necessária uma atualização do cadastro de manifestações patológicas após a limpeza total da estrutura.

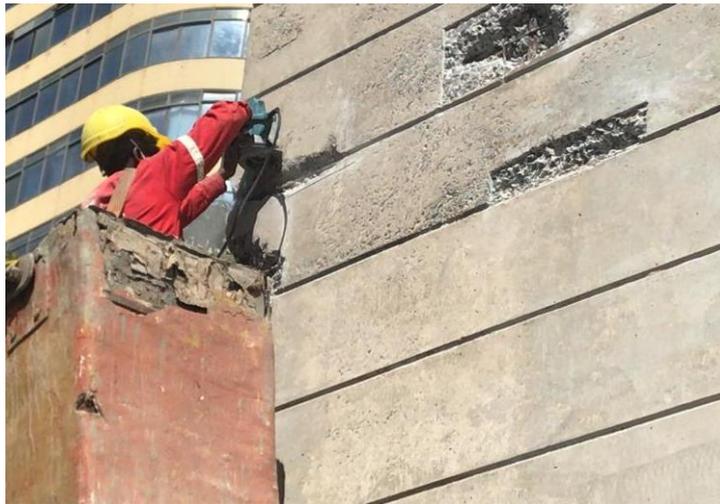
Figura 29- Delimitação da área escarificada no monumento da praça Rio Branco

Após isso, é interessante que a área seja delimitada com auxílio de serras mármores, para garantir que a argamassa de reparo possua uma espessura mínima adequada conforme as Figuras 29 e 30.

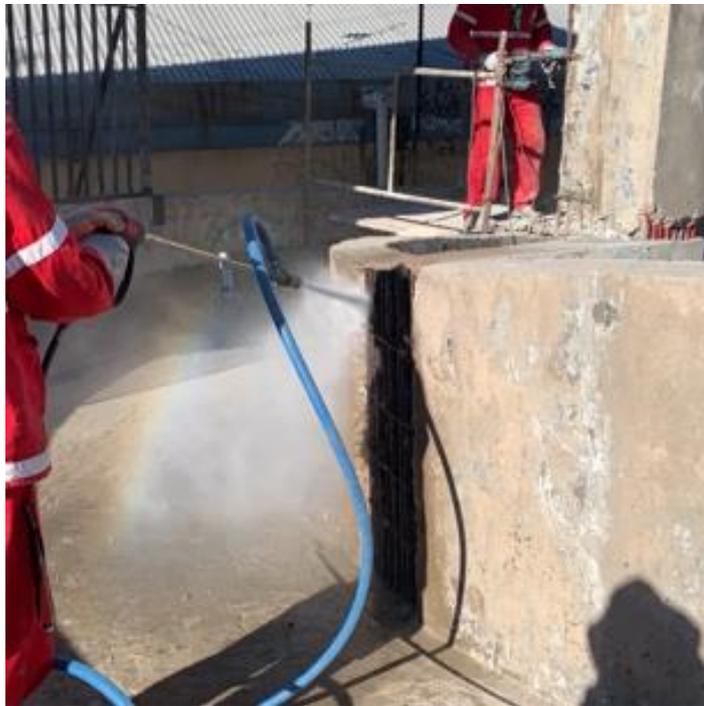
Figura 31- Jateamento de abrasivo na armadura do pilar

Após todo o concreto ser removido e as áreas já delimitadas, chegou a hora de realizar um tratamento nas armaduras. O primeiro passo é realizar a remoção de todo o produto da corrosão no qual está em volta do ferro. Esse processo pode ser realizado de duas formas: Jateamento de abrasivos (conforme as Figuras 30 e 31) ou lixamento mecânico (conforme as Figura 32 e 33). Esse processo deve ocorrer até que se atinja um brilho metálico.

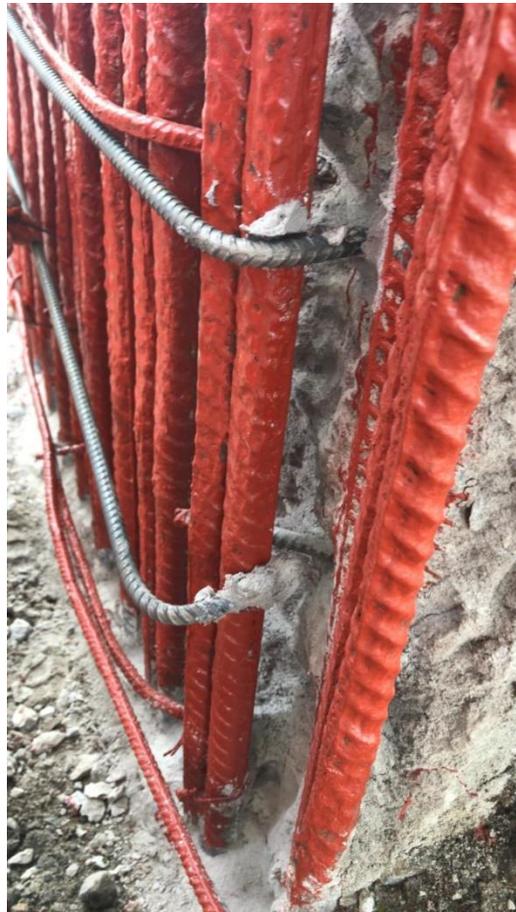
Figura 37- Ferragens sendo complementadas com uso de adesivo estrutural

Em caso também, da área aberta não seja suficiente para realizar o transpasse, é necessário que utilizem uma ancoragem química na estrutura a base epóxi. Para isso, é necessário que seja realizados furos no concreto de forma com que a ferragem a ser complementada fique entre os dois furos. Após os furos estarem devidamente limpos (com uso de sopradores) e sem umidade, ele deve ser preenchido com um adesivo estrutura a base epóxi, e com a ferragem já devidamente cortada e dobrada em for de “grampo”, ela deve ser encaixada nos dois furos, ao lado da ferragem que teve sua seção perdida. Depois deve se prender devidamente a ferragem com auxílio de arame para que ela fique perfeitamente posicionada, conforme Figura 37.

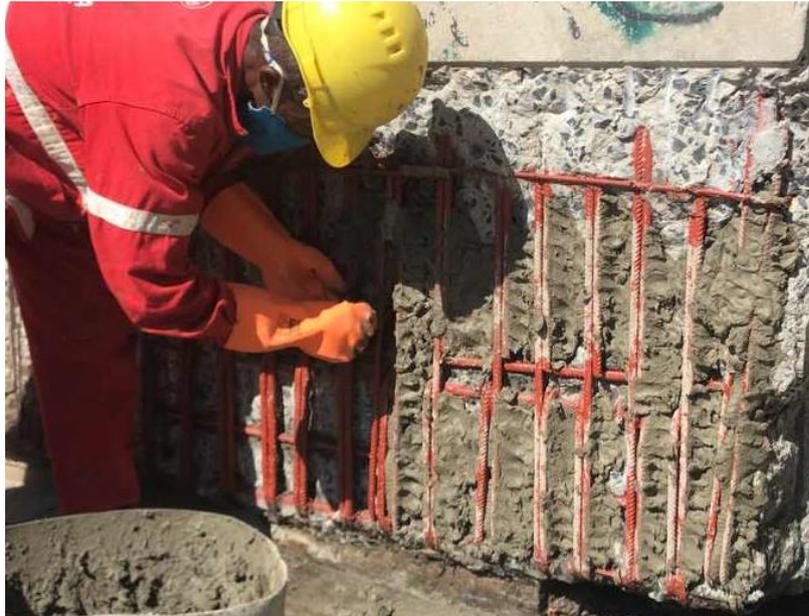
Figura 40- Aplicação de argamassa polimérica manualmente

Em caso da área a ser reparada seja pequena, o ideal é que essa aplicação seja aplicada manualmente. É importante que a primeira camada seja feita com muito cuidado, para que a argamassa preencha todos os espaços, principalmente atrás da ferragem (Figura 40). Nas camadas mais externas pode ser aplicada com o auxílio de uma colher de pedreiro (Figura 42) ou desempenadeira (Figura 43), mas sempre pressionando bastante a argamassa para que não haja espaço vazios.

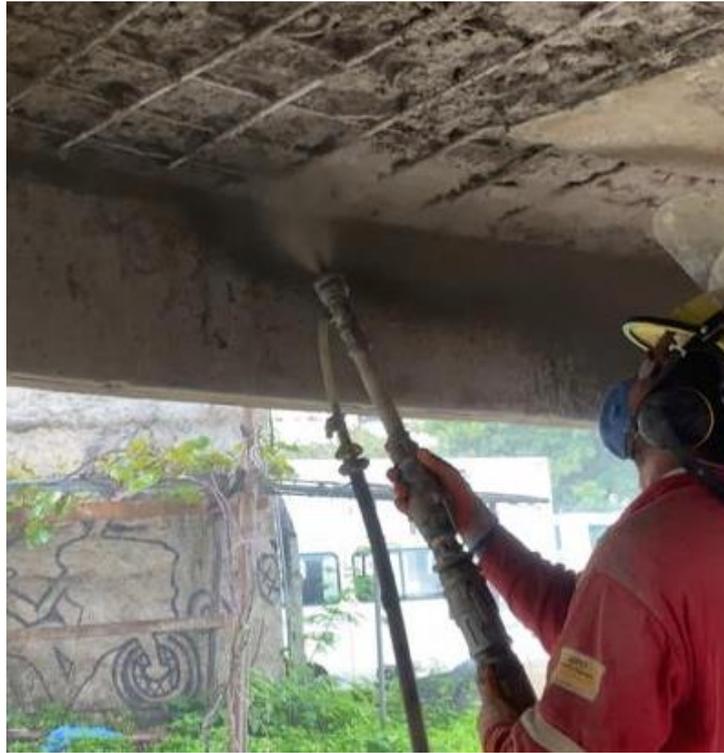
Figura 41- Aplicação de argamassa polimérica por projeção

Outra forma de aplicação é através de projeção (Figura 41), importante notar que na própria ficha técnica do produto já prevê uma adição de água maior para esse tipo de situação. Essa água a mais é importante para que a argamassa passe mais facilmente pela tubulação do equipamento além de ajudar que ela preencha os espaços melhor. O compressor utilizado no equipamento deve ter a capacidade superior a 100 Pcm, menos que isso ocorrem muitos desperdícios, devido ao fato da argamassa não conseguir um impacto necessário ao substrato para ter uma boa fixação.

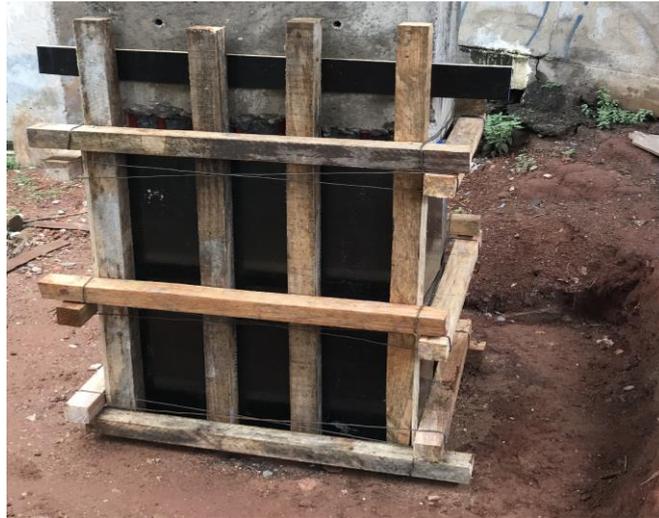
Figura 44- Montagem de forma no local do reparo mais profundo

Em casos de fechamentos mais profundos, é interessante que se utilizem argamassas com as mesmas características técnicas, porém ao invés de tixotropia, deve ser fluida. Microconcreto é um excelente material para ser utilizado nessas situações, porém para sua aplicação deve ser utilizado formas metálicas ou de madeirites plastificados, conforme as Figuras 44 e 45.

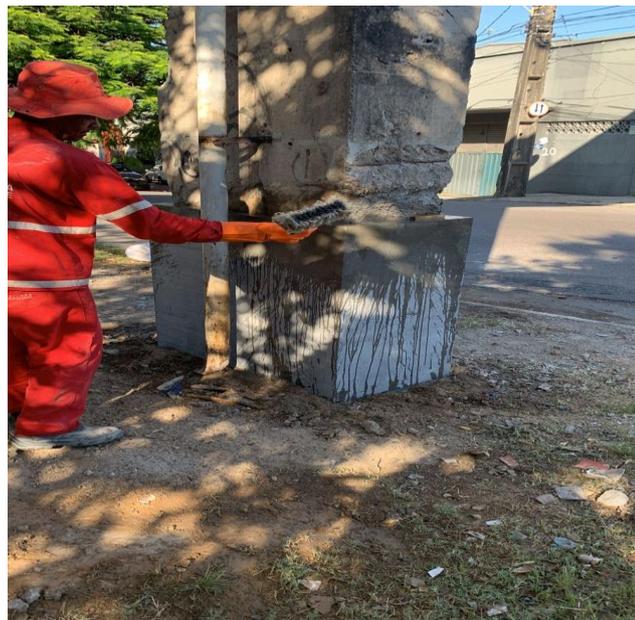
Figura 46- Cura do reparo com aspersão de água

Após secagem do reparo, deve ser realizada uma cura do material com água limpa por pelo menos 7 dias, conforme a Figura 46. Esse processo faz com que não ocorra o escape da água da argamassa de forma prematura, ocasionando as fissuras por retração. Outra técnica simples e muito eficiente é envolver o local do reparo com uma manta geotêxtil (Figura 47) e manter ela úmida por esse mesmo período.

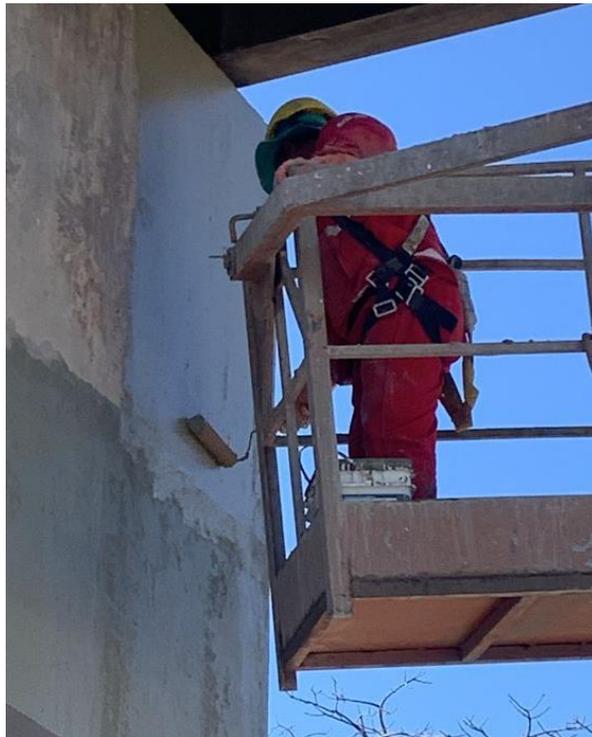
Figura 48- Pintura da estrutura com utilização de rolo de lã

Após a estrutura reparada, é interessante que seja aplicada uma tinta acrílica. A tinta, além do efeito estético, é muito importante pois ela ajuda a selar a porosidade da estrutura. Ela deve ser aplicada através de rolos de lã (conforme Figura 48) ou máquinas de pintura airless (conforme Figura 49)
