Arquitetura vernácula e popular: a taipa de mão no semiárido sergipano

Dissertação apresentada como parte dos requisitos para obtenção do título de Mestre em Ambiente Construído e Patrimônio Sustentável, do Programa de Pós-graduação em Ambiente Construído e Patrimônio Sustentável da Escola de Arquitetura da Universidade Federal de Minas Gerais.

ANEXO B – LAUDO TÉCNICO CONVÊNIO Nº 1767/2017

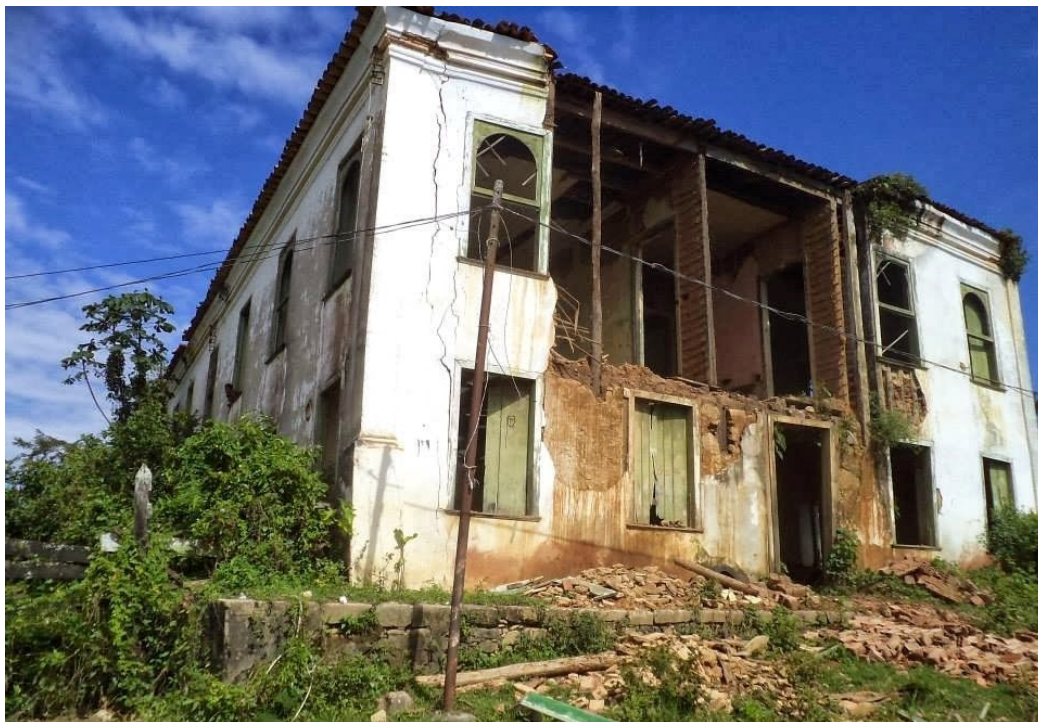
Figura 29 – Casa Grande do Engenho Santa Bárbara de Cima, Carmópolis

A casa-grande (Figura 29) é uma das poucas estruturas do engenho que ainda resiste, com uma estrutura feita em taipa de mão, e que se encontra em arruinamento devido à falta de incentivos para a restauração da edificação. Até o momento, não existem ações que visem o restauro da edificação, sendo um bem cultural considerado em abandono no estado.

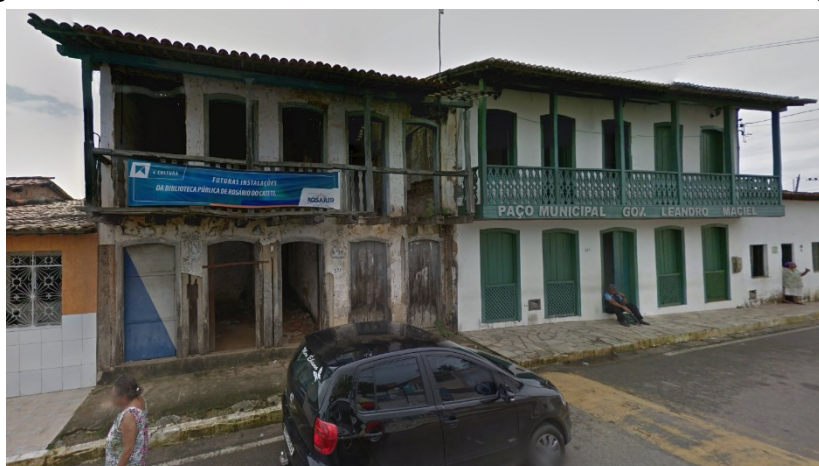
Figura 32 – Sobrados da rua de baixo em 2015, Rosário do Catete, Sergipe

A situação, em geral, demonstra o descaso do IPHAN em relação ao patrimônio histórico de Sergipe, visto que de um lado vê-se um sobrado deixado em ruínas durante décadas e, do outro lado, um sobrado que apresenta boas condições, por estar sendo utilizado como prefeitura do município (Figura 32). Caso a obra de restauro da edificação tivesse sido realizada em 2015, quando já havia a intenção e a divulgação de que seria instalada nele uma biblioteca municipal, a estrutura estaria em melhores condições para a manutenção e melhoria da técnica.

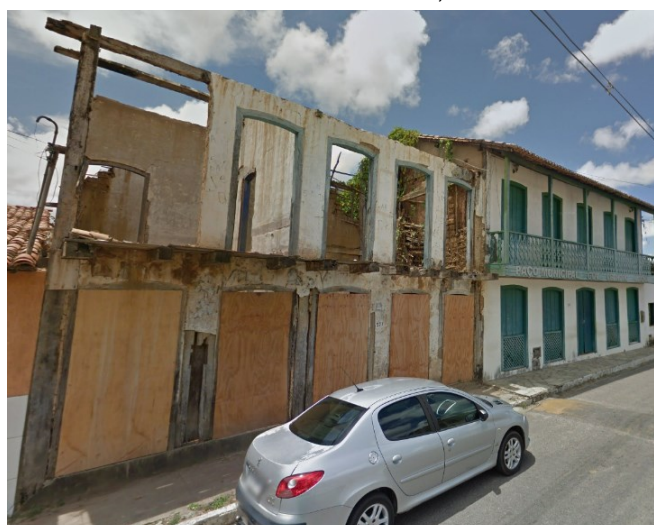
Figura 33 – Sobrados da rua de baixo em 2019, Rosário do Catete, Sergipe

O sobrado em condições de arruinamento passou anos sem nenhuma intervenção, até que chegou em um momento catastrófico, não sendo mais possível a recuperação de boa parte da sua estrutura (Figura 33).

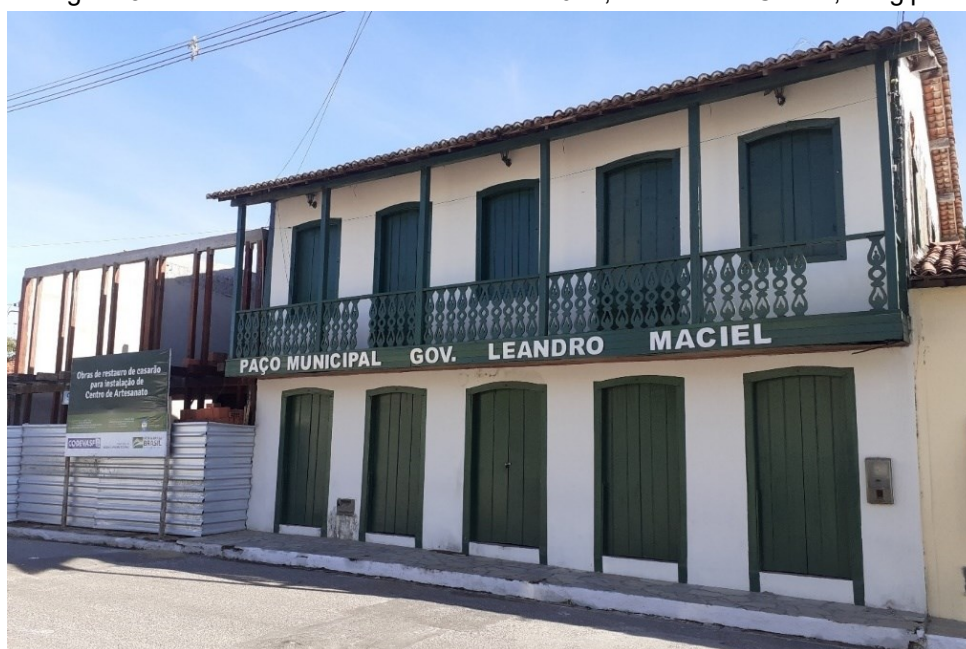
Figura 34 – Sobrados da rua de baixo em 2022, Rosário do Catete, Sergipe

Atualmente, esse sobrado está sendo reformado. Contudo, estão sendo inseridas técnicas construtivas e materiais que não são compatíveis com a técnica da taipa de mão. Na imagem mais recente (Figura 34), é possível ver a instalação de vigas de concreto para uma estrutura que não condiz com o quadro estrutural de uma taipa de mão. Percebe-se, também, a presença de blocos cerâmicos e nota-se a ausência de vestígios da taipa de mão.

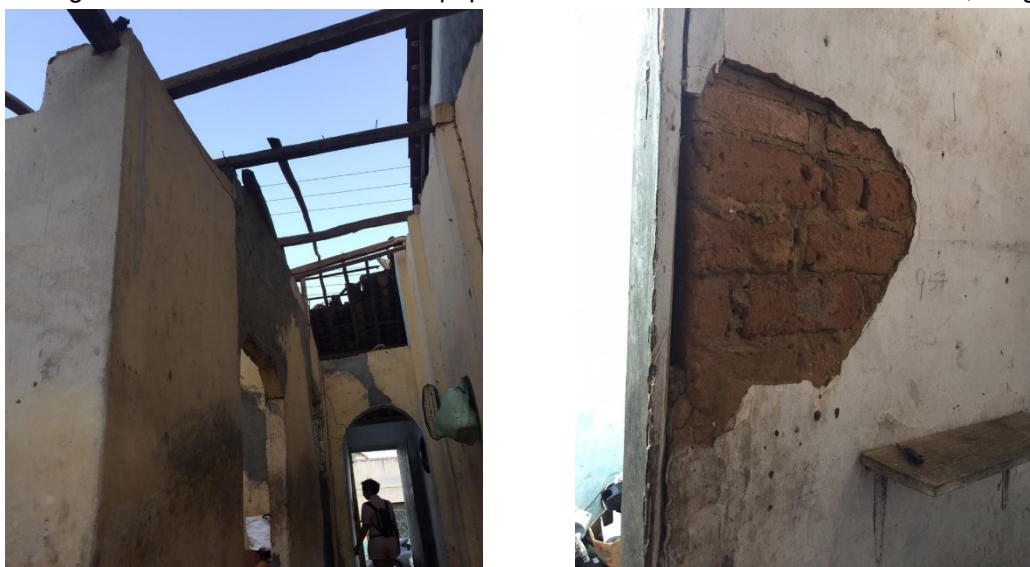
Figura 36 e 37 – Interior de casa popular no centro histórico de São Cristóvão, Sergipe

No ano de 2019, no município de São Cristóvão, foi possível constatar que uma edificação se encontrava com as paredes da fachada externa sem revestimento quase em sua totalidade. No interior da edificação (Figuras 36 e 37) era perceptível que a estrutura da cobertura estava arruinada. Os moradores do entorno relataram dificuldades de reformar por não ter acesso a materiais de construção compatíveis, no entanto, em 2022 a moradia estava com a sua fachada frontal recuperada.

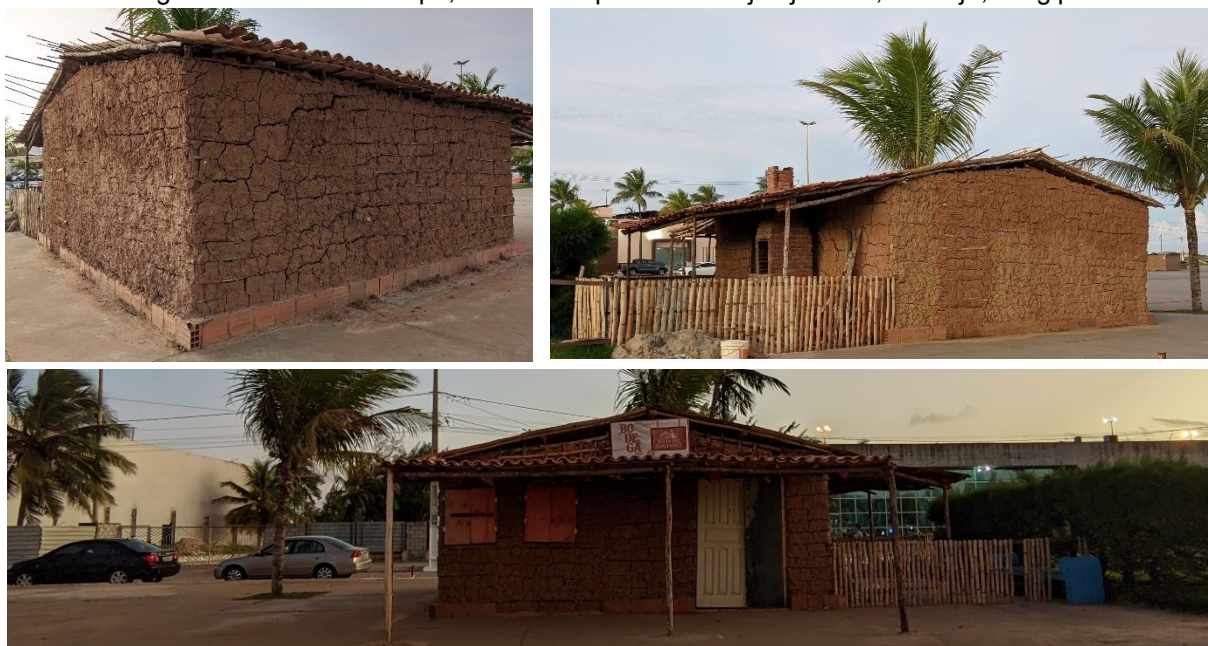
Figura 40 – Casa de taipa, construída para os festejos juninos, Aracaju, Sergipe

para comercialização de itens alimentícios e artesanatos considerados típicos da região centro sul do estado. A casa foi construída sem seguir os protocolos necessários para uma boa execução da técnica da taipa de mão, como por exemplo a ausência de instalação de revestimentos nas paredes, pois o objetivo era a visualização da técnica aparente, devido a associação dessa estética da taipa de mão aparente com a cultura sertaneja. Apesar disso, a edificação foi executada sobre base de blocos cerâmicos, o que também não é nada comum.

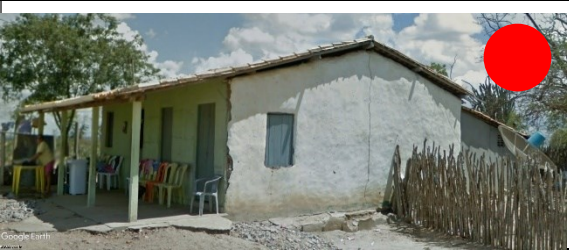
<p>LOCAL: Edificação localizada na zona rural do município.</p> <p>DATA: Imagem de 2019.</p> <p>ANÁLISES: A técnica da taipa de mão está visível apenas devido pequenas frestas nas paredes externas, todavia a estrutura apresenta condições boas de estrutura de paredes e cobertura, garantindo uma boa habitabilidade.</p>

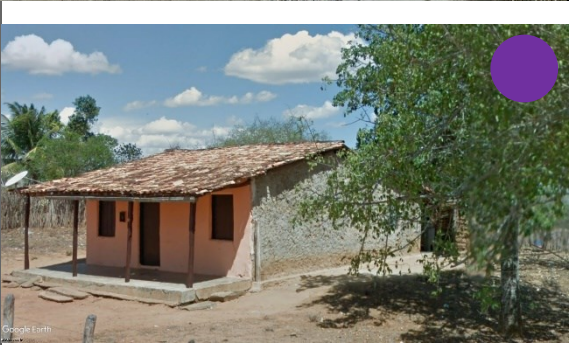
<p>LOCAL: Edificação localizada na zona rural do município.</p> <p>DATA: Imagem de 2019.</p> <p>ANÁLISES: As boas condições de revestimento das paredes externas não possibilitam a certeza acerca da técnica aplicada, mas a textura das paredes indicam ser taipa de mão. A moradia encontra-se em condições adequadas de estrutura e habitabilidade, entretanto é perceptível um prolongamento da edificação aos fundos que possui uma estrutura de taipa de mão visível devido ausência de revestimento nas paredes externas.</p>

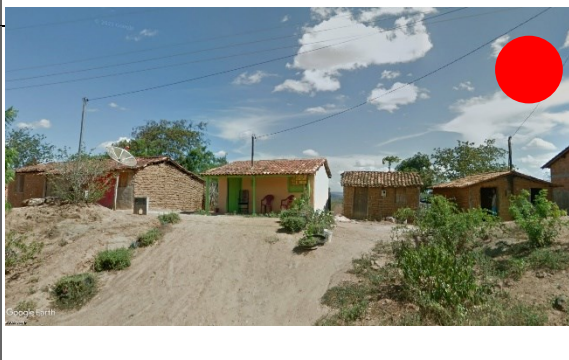
<p>LOCAL: Edificações localizadas na zona rural do município.</p> <p>DATA: Imagem de 2019.</p> <p>ANÁLISES: Trata-se de um conjunto de edificações construídas em taipa de mão. A técnica está visível devido ausência de revestimento na maioria das paredes; Estrutura de telhado com pé-direito baixo. As edificações aparentam estar em uso para moradia, apesar das condições de habitabilidade não serem adequadas. Necessária a execução de revestimento nas paredes.</p>

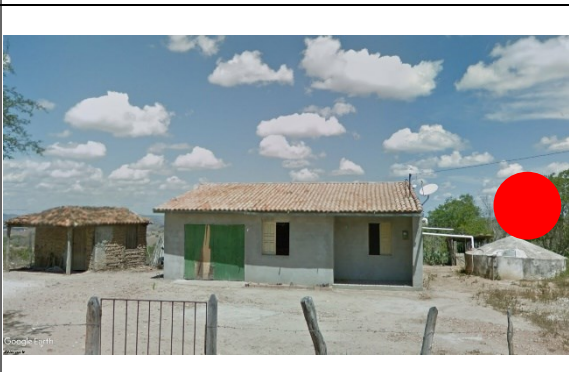
<p>LOCAL: Edificação localizada na zona rural do município.</p> <p>DATA: Imagem de 2019.</p> <p>ANÁLISES: A técnica da taipa de mão está visível devido ausência de revestimento das paredes externas. Telhado apresenta um pé-direito baixo. Todavia, a edificação aparenta estar abandonada, sendo instalada ao lado uma nova residência construída com materiais convencionais. Necessária execução de revestimento nas paredes, mesmo que não haja intenção de moradia, para evitar arruinamento da mesma.</p>
 	<p>LOCAL: Edificação localizada na zona rural do município.</p> <p>DATA: Imagem de 2019.</p> <p>ANÁLISES: A técnica da taipa de mão está visível devido ausência de partes do revestimento na parede externa, mas sem comprometimento à estrutura; Estrutura do telhado aparenta ser boa, e cabe destaque à presença de beirais que permitem uma melhor conservação do revestimento da parede lateral, possibilitando uma melhor qualidade da habitação.</p>

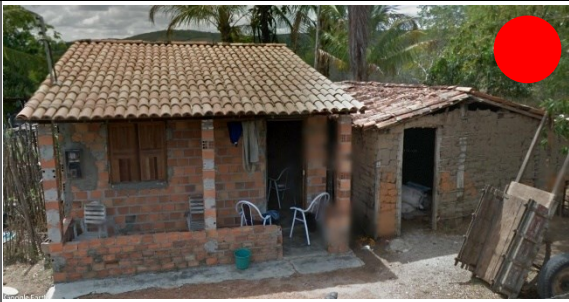
<p>LOCAL: Edificação localizada na zona urbana do município.</p> <p>DATA: Imagem de 2012.</p> <p>ANÁLISES: A edificação construída com taipa de mão não apresenta revestimentos nas paredes e aparenta estar sendo utilizada apenas como depósito para a casa ao lado. Mesmo que não esteja sendo utilizada como moradia, é interessante a execução de revestimento nas paredes.</p>
 	<p>LOCAL: Edificação localizada na zona urbana do município.</p> <p>DATA: Imagem de 2022.</p> <p>ANÁLISES: Ruínas de uma edificação construída com taipa de mão. É possível perceber ainda a estrutura da cobertura, apesar das paredes da fachada frontal terem arruinado.</p>

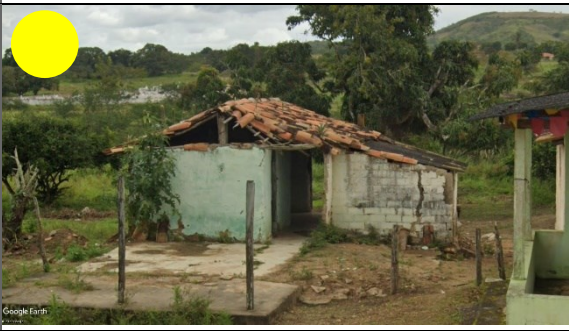
<p>LOCAL: Edificação localizada na zona urbana do município.</p> <p>DATA: Imagem de 2022.</p> <p>ANÁLISES: Ruínas de uma edificação construída com taipa de mão. Percebe-se que metade da edificação foi demolida ou arruinou.</p>
 	<p>LOCAL: Edificações localizadas na zona urbana do município.</p> <p>DATA: Imagens de 2012 e 2022.</p> <p>ANÁLISES: A técnica da taipa de mão está visível na edificação da esquerda devido ausência do revestimento da paredes lateral, em 2022 os revestimentos já estavam em condições melhores. A edificação ao centro estava apenas com a fachada frontal em 2012 e, em 2022, percebe-se que esta já não se encontra mais. Porém, na imagem de 2022 é visível partes das estruturas de madeira da taipa de mão, assim como também vestígios de barro. Na edificação não é possível ter certeza sobre a técnica construtiva usada, mas aparenta ser também taipa de mão.</p>

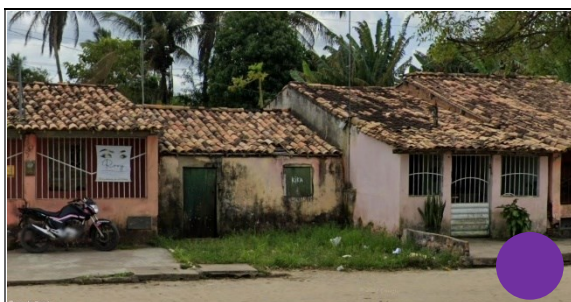
ANÁLISES: A edificação aparenta estar em abandono, portanto há dúvidas em relação à técnica utilizada. Paredes executadas ao nível do solo, sendo possível visualizar problemas relacionados a umidade ascendente.

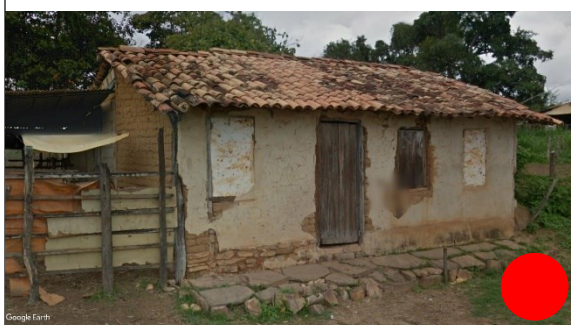
ANÁLISES: A técnica da **taipa de mão** está visível devido à ausência de revestimentos na parede externa da lateral; Cobertura com estrutura íntegra. A fachada frontal da edificação aparenta ter sido executada com outras técnicas. Fundação da edificação em pedras, protegendo da umidade ascendente.

Necessário execução de revestimentos na parede lateral.

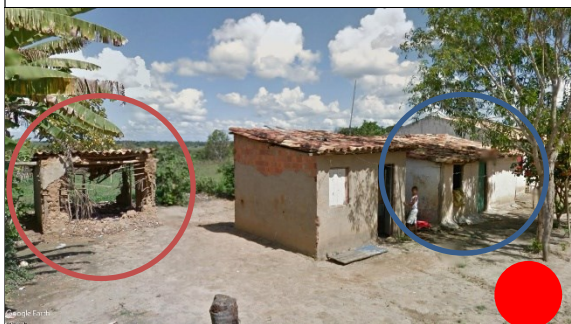
ANÁLISES: A técnica da **taipa de mão** está visível nas edificações circulasdas. No círculo vermelho percebe-se apenas as ruínas com taipa de mão. Já no círculo azul verifica-se boas condições estruturais.

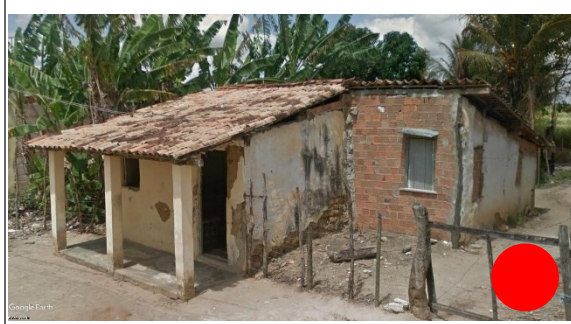
A edificação apresenta um prolongamento cuja fachada frontal está executada em blocos cerâmicos, porém na lateral também está presente a taipa de mão.

Necessária execução de melhorias nos revestimentos das paredes externas.

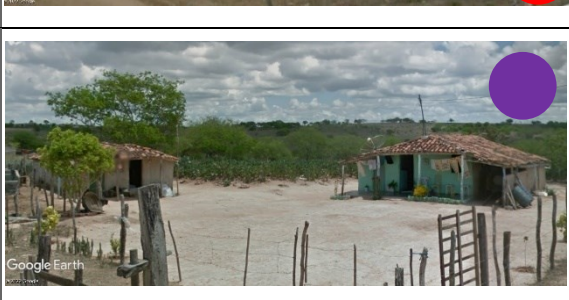
<p>LOCAL: Edificações localizadas na zona rural do município.</p> <p>DATA: Imagem de 2012.</p> <p>ANÁLISES: Por conta da presença de bons revestimentos nas paredes externas, não é possível ter certeza no tocante às técnicas construtivas utilizadas nestas edificações, contudo estas apresentam características típicas das edificações em taipa de mão.</p>

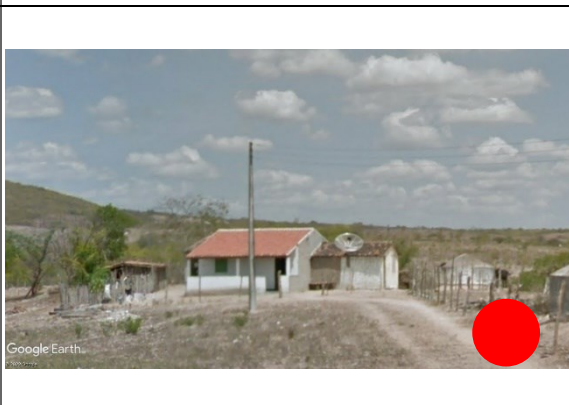
<p>LOCAL: Edificações localizadas na zona rural do município.</p> <p>DATA: Imagem de 2012.</p> <p>ANÁLISES: A técnica da taipa de mão está visível devido ausência de revestimento nas paredes externas destas residências. As edificações estão instaladas ao lado de uma que aparenta ser um projeto típico de políticas públicas. Estrutura do telhado aparenta estar em condição regular. Necessário a execução de revestimento das paredes externas, mesmo que as edificações não sejam mais utilizadas como moradias.</p>
 	<p>LOCAL: Edificação localizada na zona rural do município.</p> <p>DATA: Imagem de 2012.</p> <p>ANÁLISES: Edificação em ruínas, a taipa de mão está empregada em todas as paredes e é possível perceber desprendimento de barro.</p>

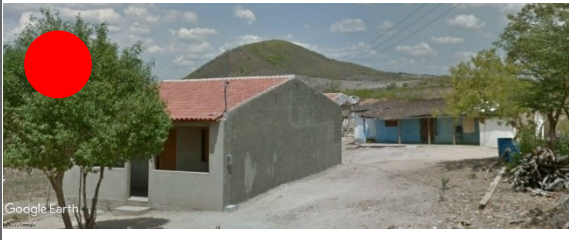
<p>LOCAL: Edificação localizada na zona rural do município.</p> <p>DATA: Imagem de 2012.</p> <p>ANÁLISES: Edificação em taipa de mão localizada aos fundos de uma outra construída com materiais convencionais. A estrutura da cobertura não está adequada, apesar da aparente boa condição do revestimento da fachada frontal.</p>

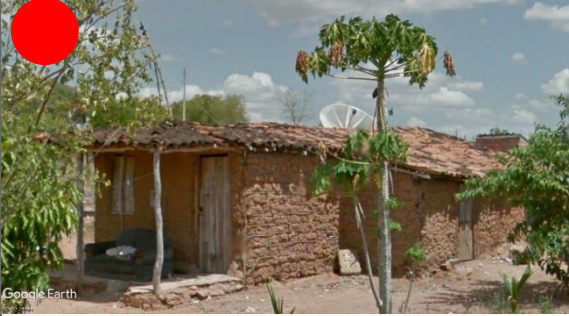
<p>LOCAL: Edificações localizadas na zona rural do município.</p> <p>DATA: Imagem de 2012.</p> <p>ANÁLISES: Edificação em taipa de mão que aparenta estar sem utilização. A ausência de revestimentos nas paredes externas evidencia a técnica construtiva. Necessária a execução de revestimentos nas paredes externas, mesmo que a edificação não seja mais utilizada enquanto moradia.</p>

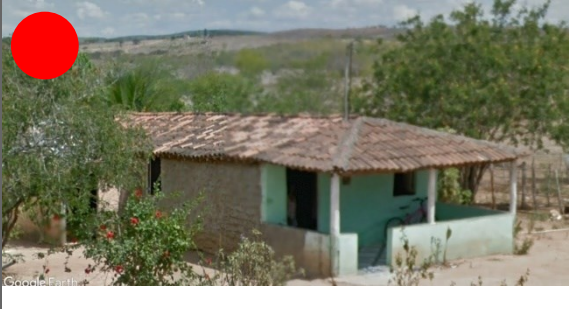
<p>LOCAL: Edificação localizada na zona rural do município.</p> <p>DATA: Imagem de 2012.</p> <p>ANÁLISES: A taipa de mão está aparente na fachada lateral, devido ausência de revestimentos. O restante da edificação apresenta boa qualidade construtiva, garantindo uma aparente boa habitabilidade. Necessária a execução de revestimentos na parede lateral e, se possível, prolongamento da cobertura para que o beiral proteja essa parede.</p>

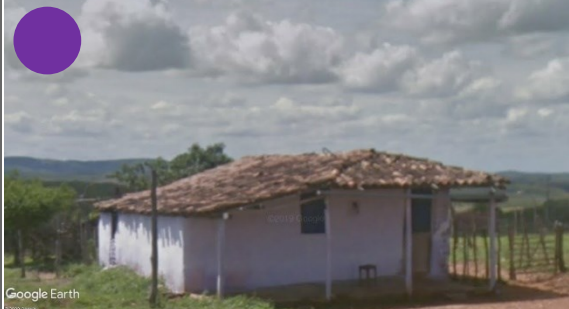
<p>LOCAL: Edificação localizada na zona rural do município.</p> <p>DATA: Imagem de 2015.</p> <p>ANÁLISES: Não é possível ter certeza sobre qual a técnica construtiva aplicada na edificação, é provável que seja taipa de mão devido textura e aparência das paredes externas. A edificação apresenta boa estrutura e habitabilidade, porém seria ideal o prolongamento da cobertura para melhor proteção das paredes.</p>

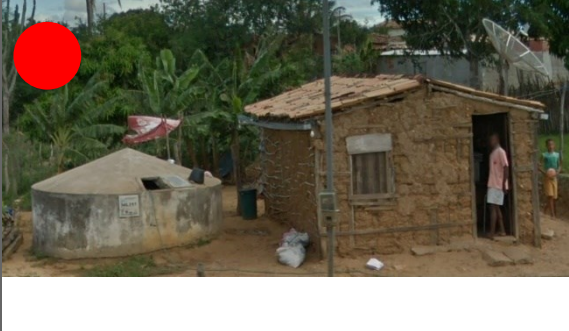
<p>LOCAL: Edificação localizada na zona rural do município.</p> <p>DATA: Imagem de 2019.</p> <p>ANÁLISES: A técnica da taipa de mão está visível devido ausência do revestimento nas paredes externas. A ausência de aberturas na fachada lateral não permite uma boa ventilação para a habitação, que já está prejudicada por conta do pé-direito baixo. Em alguns pontos da estrutura, percebe-se o desprendimento de barro da trama de madeira. Necessário a execução de revestimentos nas paredes externas, prolongamento da estrutura do telhado e instalação de novas aberturas.</p>

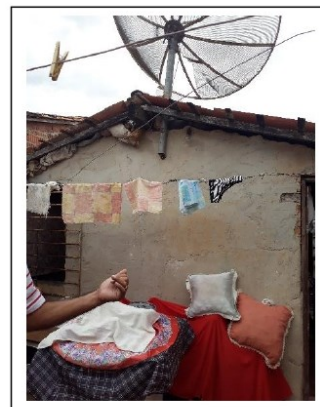
Edelma de Araújo
 Vista interna – Encunhamento mal executado, fresta entre parede e cobertura.

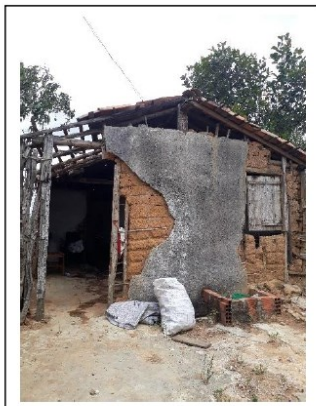
Edelma de Araújo
 Vista do fundo – Madeiramento e cobertura comprometidos.

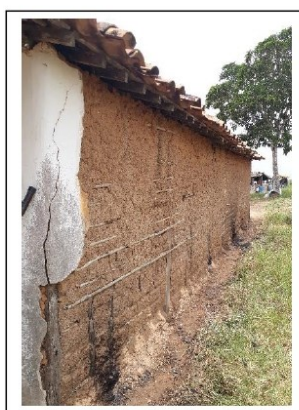
Alessandra da Silva
 Vista frontal – Revestimento externo comprometido, parede de taipa exposta.
