**USO DA TERMOGRAFIA PARA O DIAGNÓSTICO DE PATOLOGIAS EM  
ALVENARIA – ESTUDO DE CASO**

Monografia apresentada ao Curso de Especialização em Sistemas Tecnológicos e Sustentabilidade Aplicados ao Ambiente Construído da Escola de Arquitetura da Universidade Federal de Minas Gerais, como requisito parcial a obtenção do título de Especialista em Sistemas Tecnológicos e Sustentabilidade Aplicados ao Ambiente Construído.

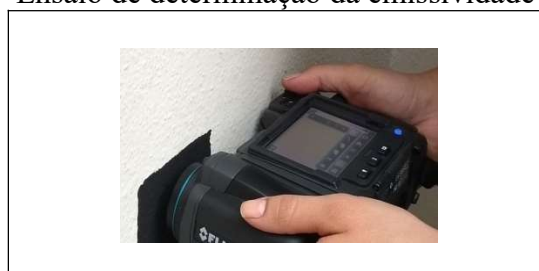
Figura 19 – Ensaio de determinação da emissividade da alvenaria

Aguardou-se o período de 24hs para estabilizar a temperatura entre a tinta e a alvenaria, e após este período configurou-se a câmera termográfica com valor de emissividade 1.00 e mediu-se a temperatura superficial na área da tinta (FIGURA 20). Em seguida, foi realizada a medição com a câmera apontada na área sem tinta. Alterou-se o valor de emissividade na câmera até obter o mesmo valor de temperatura da área com tinta, tendo como resultado uma emissividade em 0.77.

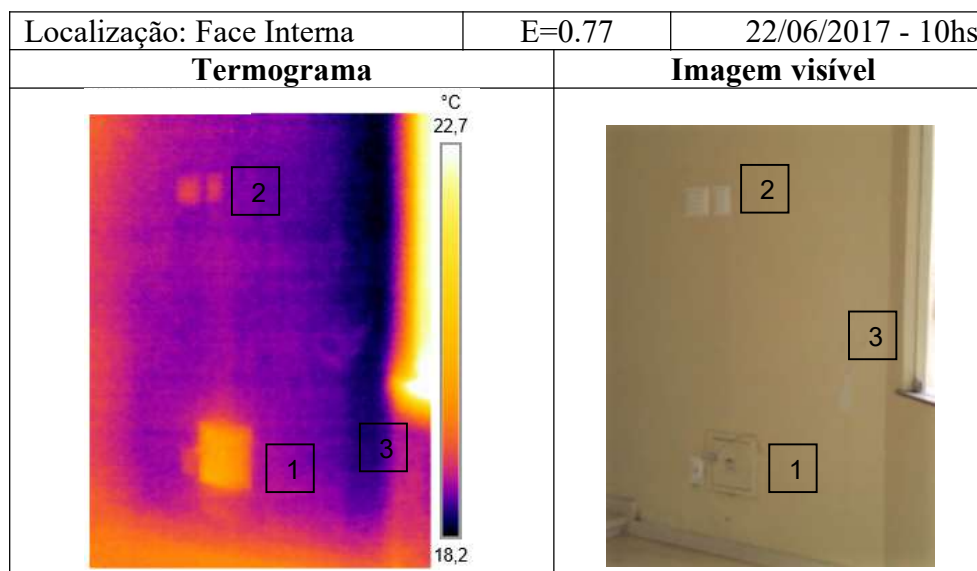
Figura 21 – Resultados dos Termogramas, alvenaria face interna.

Na Figura 21 é possível perceber a variação de temperatura pela variação nos tons no termograma. O termograma apresenta uma escala térmica do lado direito, onde é identificada a temperatura superficial da alvenaria, a amplitude térmica do termograma é de 4,5°C. É possível ao se comparar as duas imagens detectar alguns elementos, tais como a tampa metálica indicada pelo marcador de número 1, que aparece com temperatura elevada por se tratar de um elemento metálico (sua temperatura superficial é maior que a temperatura dos elementos a sua volta); interruptores indicados pelo marcador de número 2, além do quadro da esquadria, em material metálico, indicado pelo marcador de número 3.
