UNIVERSIDADE FEDERAL DE MINAS GERAIS
PROGRAMA DE PÓS-GRADUAÇÃO EM CONSTRUÇÃO CIVIL

**USO DA TERMOGRAFIA PARA AVALIAÇÃO DE MANIFESTAÇÕES
PATOLÓGICAS EM FACHADAS DE EDIFICAÇÕES**

Dissertação apresentada à Escola de Engenharia da Universidade Federal de Minas Gerais como parte dos requisitos para obtenção do título de Mestre em Construção Civil. Área de concentração: Tecnologia na Construção Civil. Linha de pesquisa: Materiais de Construção Civil.

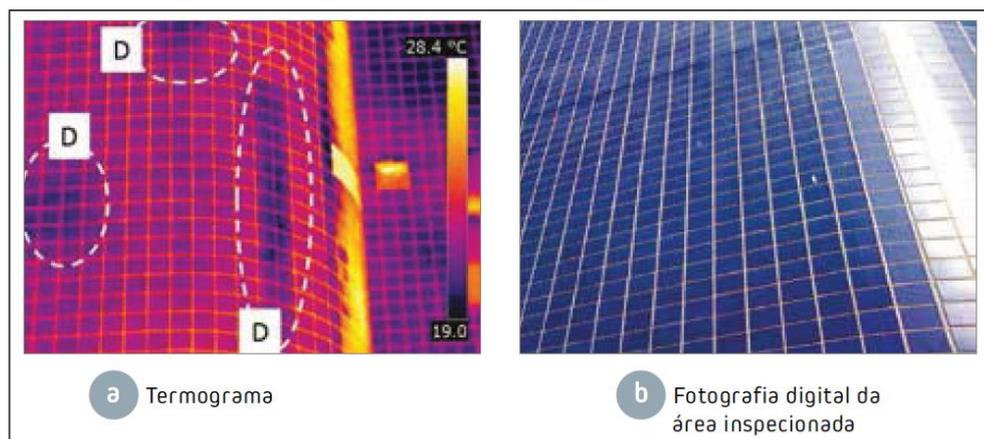
Bauer e Pavón (2015) apresentam ensaio em fachada realizado a noite no período do fluxo reverso de calor. Nesse cenário o deslocamento de revestimento cerâmico foi identificado apenas no registro realizado por câmera termográfica, não sendo possível observar tal anomalia na fotografia convencional (Figura 14).

Figura 14 - Identificação de regiões com deslocamento de revestimento cerâmico pela (a) imagem termográfica, sem condição de identificação pela (b) fotografia convencional

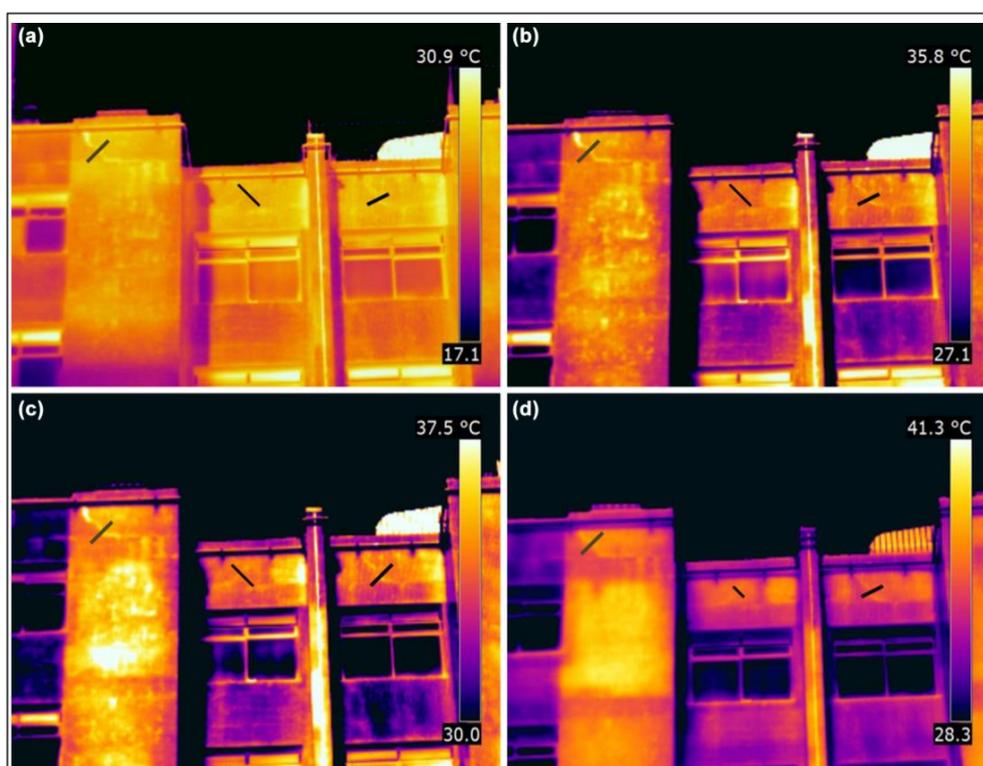
da fissura. Dessa forma, o estudo de campo realizado com termografia passiva, objetivou medir as alterações comportamentais nos termogramas para definir o grau de dano nas fissuras. À vista disso, expuseram que as conclusões foram obtidas a partir do monitoramento dos 40 minutos iniciais, quando houve diferenciação dos intervalos de temperatura (Figura 15), propiciando a avaliação da profundidade e permitindo determinar a largura do dano. Por fim, ressaltou que a investigação no período de resfriamento tem o mesmo potencial de identificação.

Figura 15 - Monitoramento da trincas em (a) 0 min; (b) 20 min; (c) 40 min; (d) 150 min, identificando maior nitidez nas imagens até 40 min. (BAUER *et al.*, 2018)

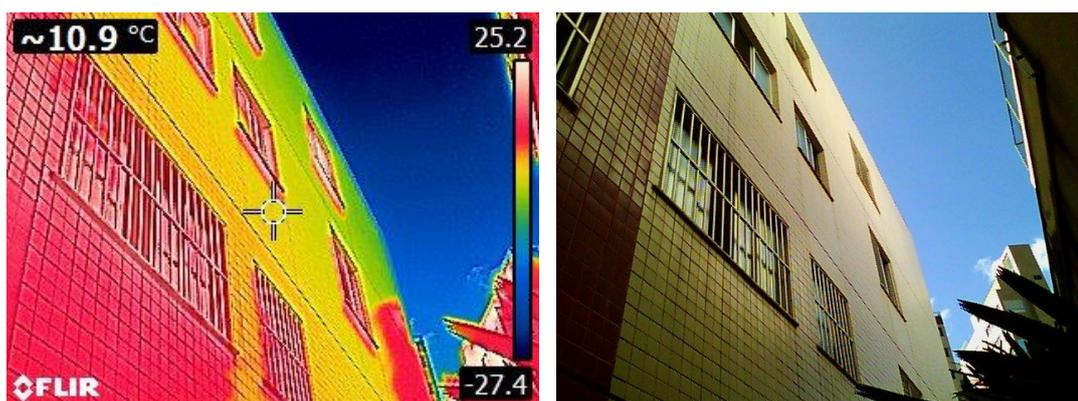
A Figura 24 demonstra a homogeneidade da imagem térmica devido a ampla angulação de visada entre o alvo e o equipamento.

Figura 24 – Ângulo de visada superior a 45° prejudicando análise térmica, fachada oeste

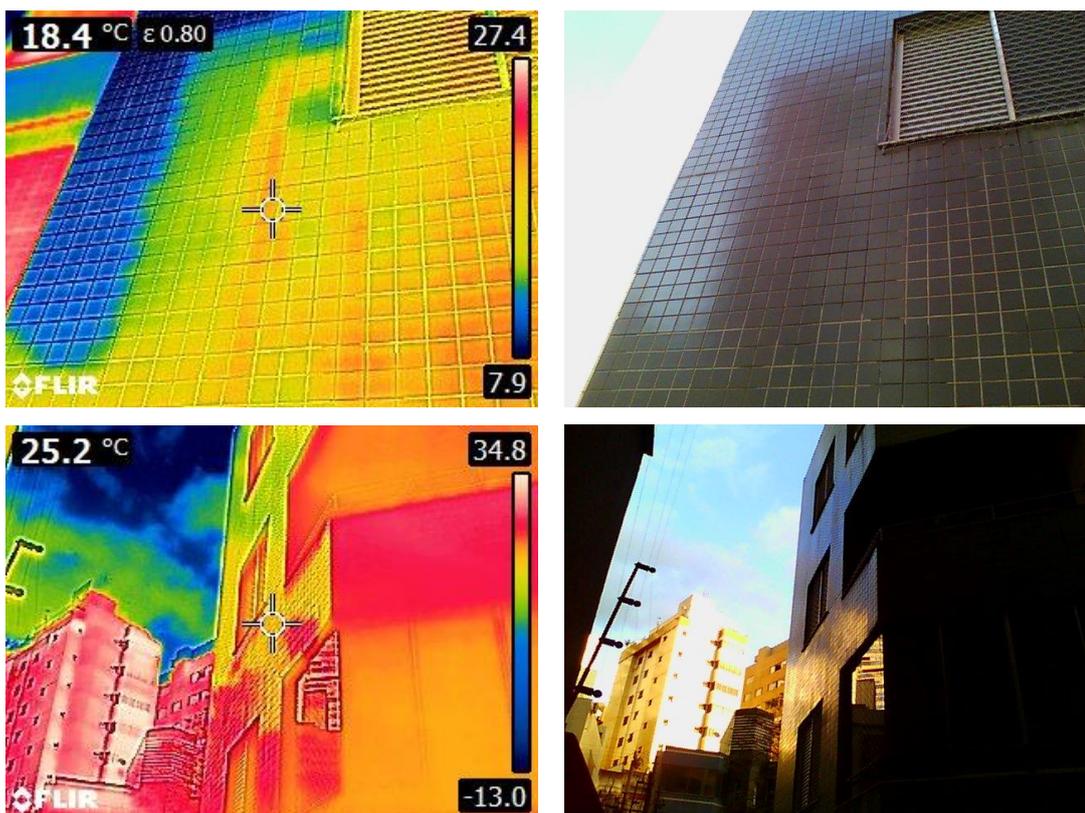
Figura 26 - Interferência na imagem térmica por reflexão do prédio vizinho e do céu, na fachada leste

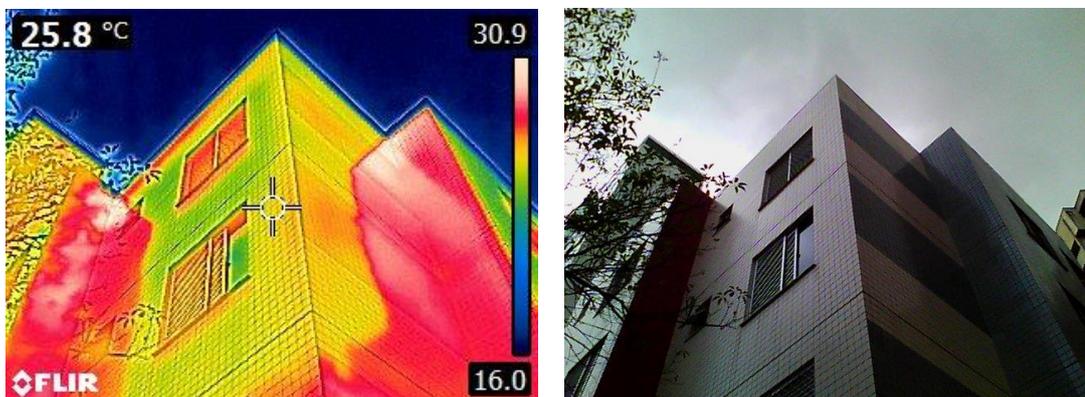
Figura 27 - Interferência na imagem térmica por reflexão do próprio prédio, na fachada leste

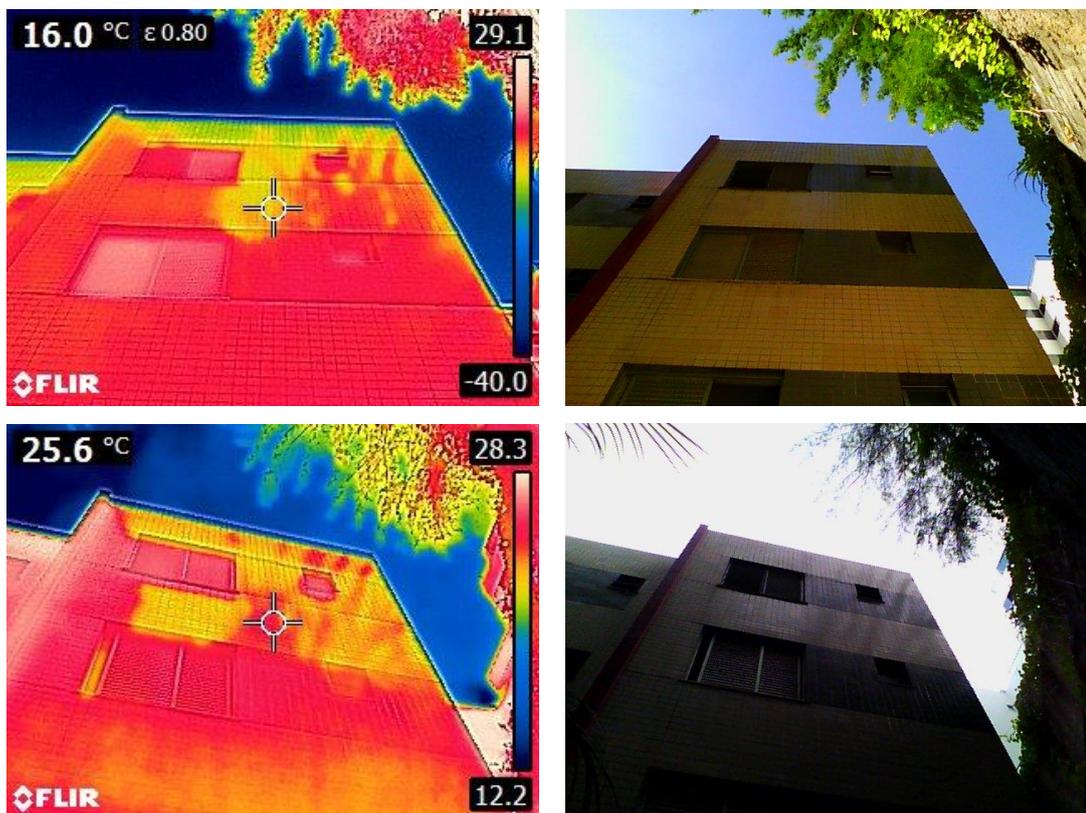
Figura 28 - Interferência na imagem térmica devido a reflexão da vegetação próxima, na fachada norte

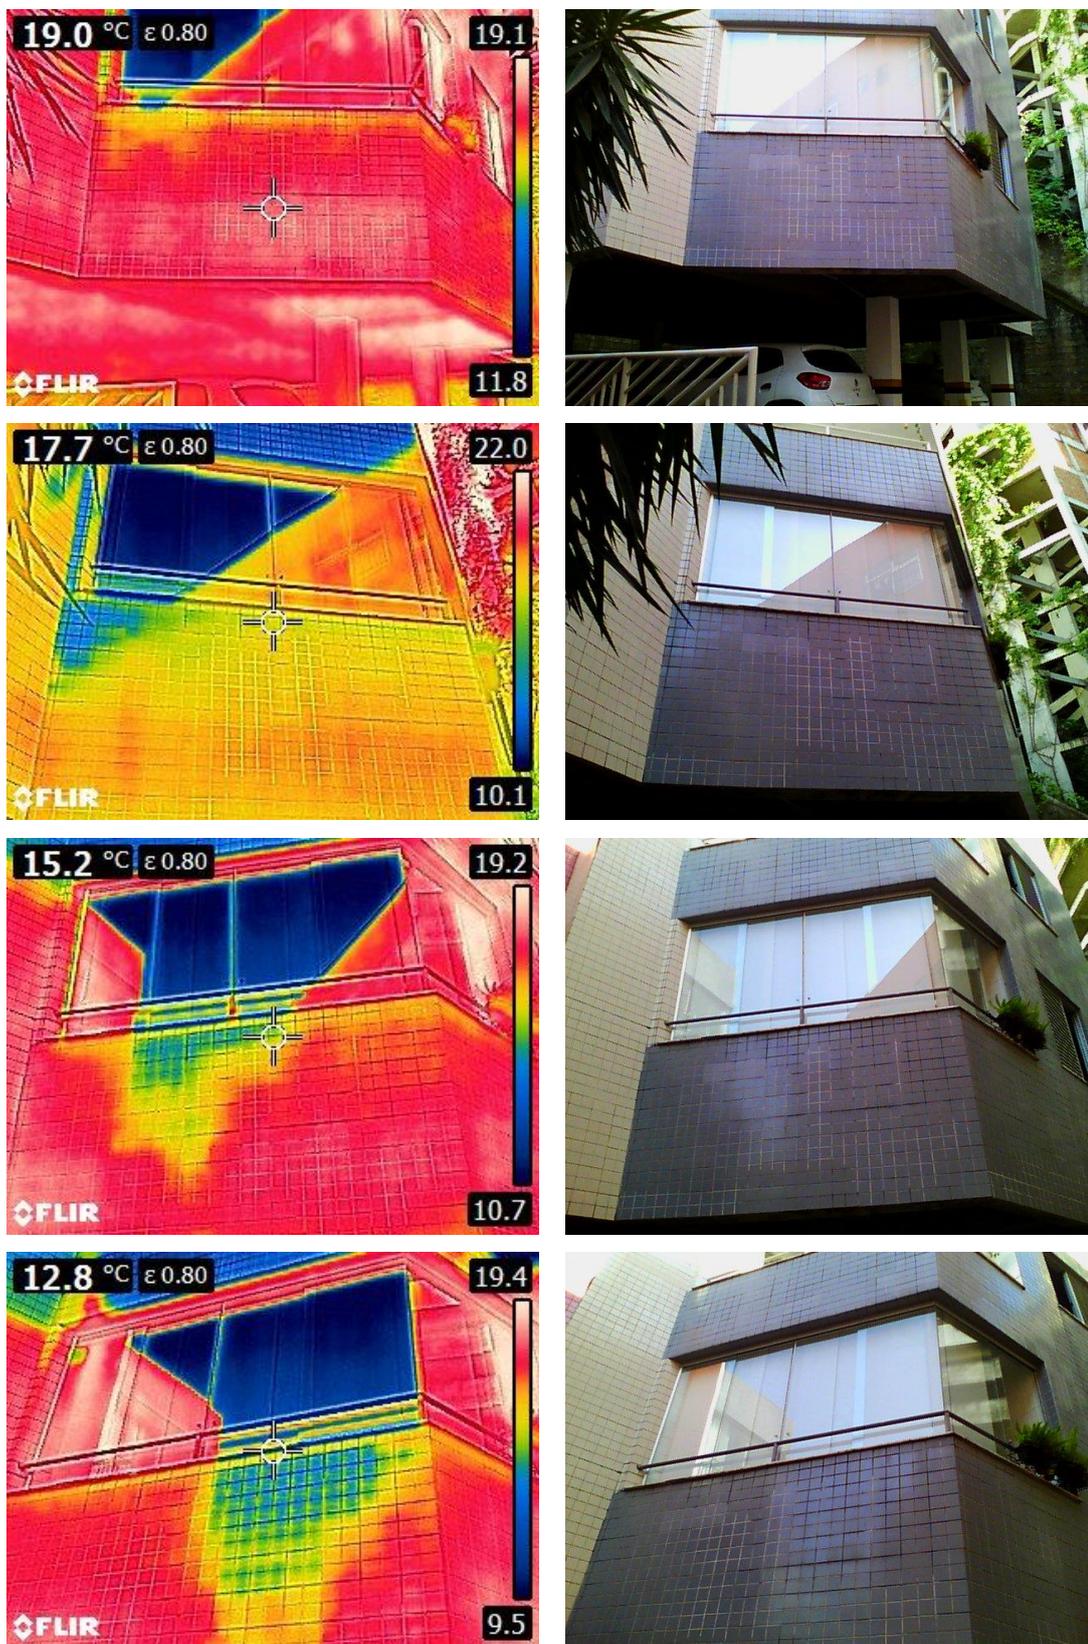
Figura 29 – Interferência na imagem térmica devido a reflexão proveniente do vidro da varanda, na fachada leste

Contudo, a Figura 29 demonstra como a alteração do ângulo de observação auxilia na identificação dos reflexos, uma vez que com a alteração do ponto de visada há o deslocamento do reflexo.

4. Da sequência de fotografias da Figura 29, ao retirar os efeitos das reflexões do local por meio da alteração de ângulo de observação, identificou-se duas faixas de cores na região abaixo da janela da varanda, sendo possível verificar que a parte inferior encontrava-se mais quente.

Como na ocasião não havia registro de chuvas, descartou-se a possibilidade de infiltração e analisou-se as imagens considerando ser um princípio de falha de aderência do revestimento.

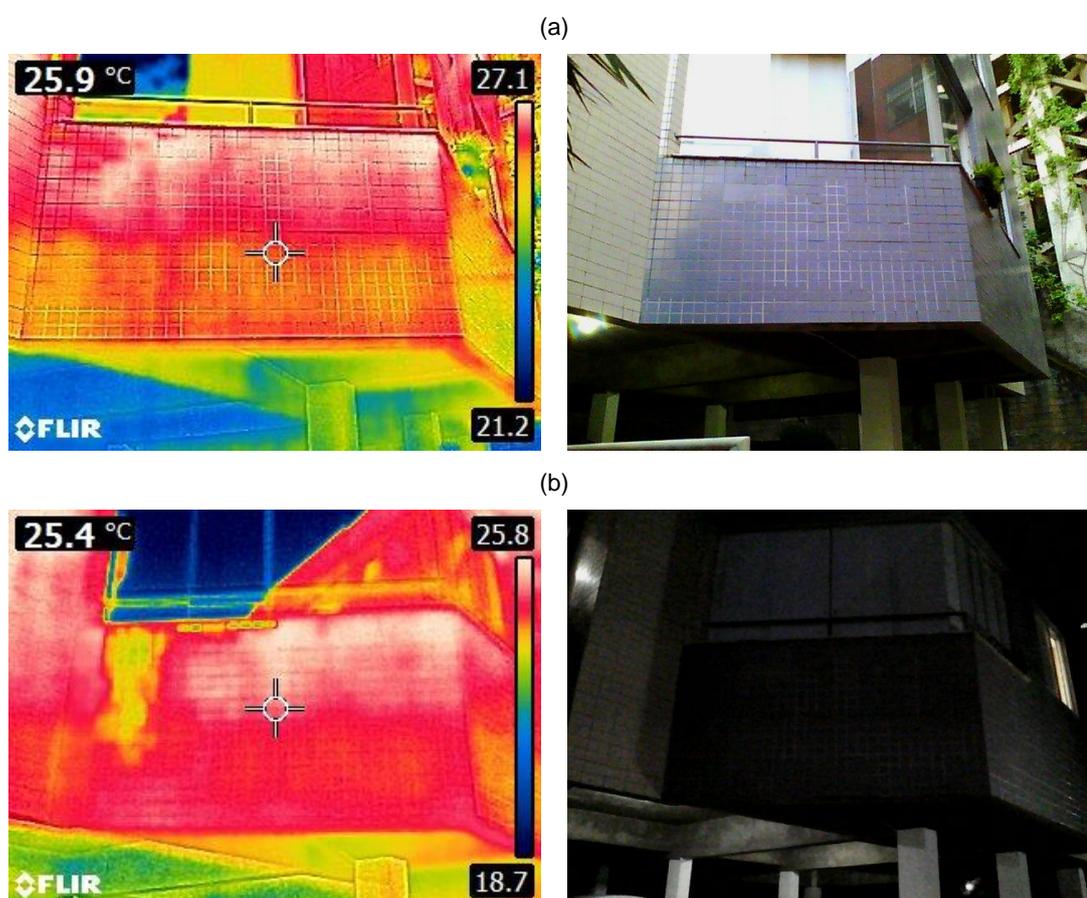
Ratificou-se tal entendimento ao realizar a termografia no período de resfriamento (Figura 30), nesse momento os pontos mais quentes se localizaram na parte superior, indicando a retenção de calor causada pelo bolsão de ar.

Figura 30 - Termografias executadas (a) no final da tarde de 26.03.2022 e (b) no início da noite de 26.09.2022

Considerando que a anomalia não era visível, constatou-se que a termografia permitiu identificar manifestações patológicas ocultas. Ademais, verificou-se que a investigação em diversos horários, somada ao estudo do fluxo de calor da região, auxilia na identificação das anomalias e ratifica os resultados das análises.

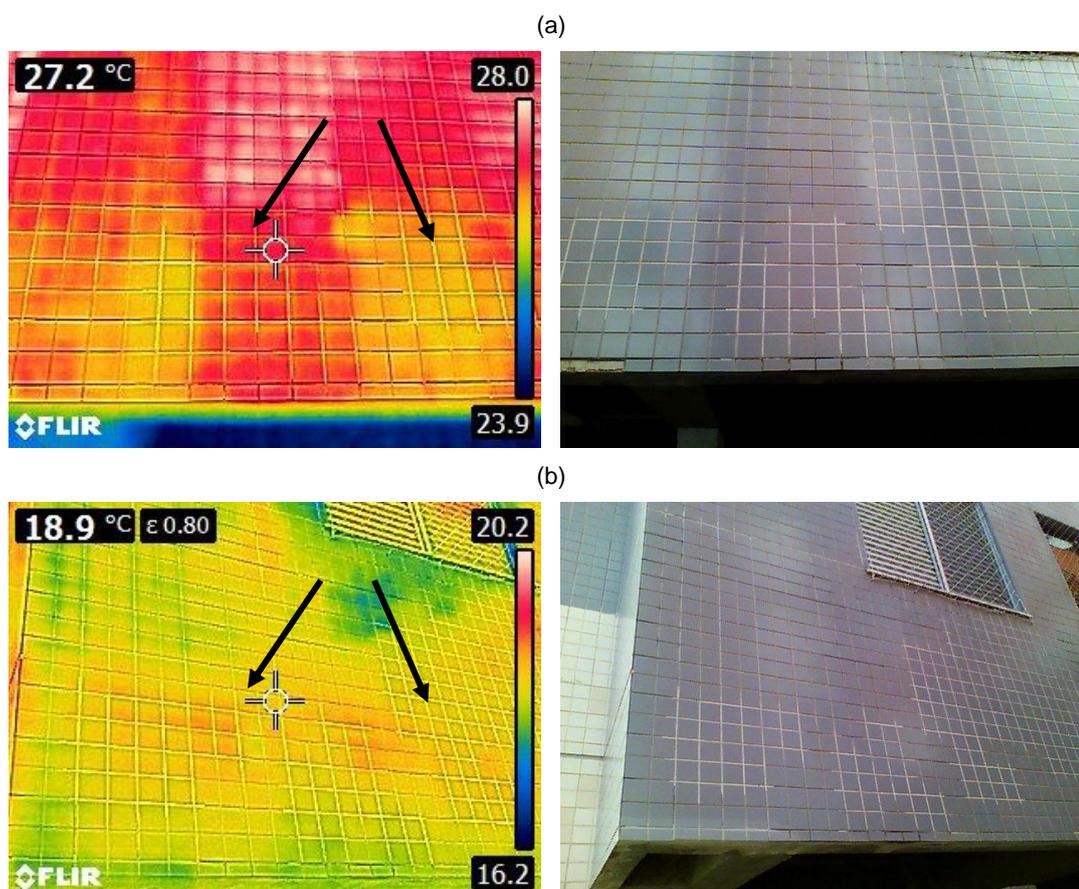
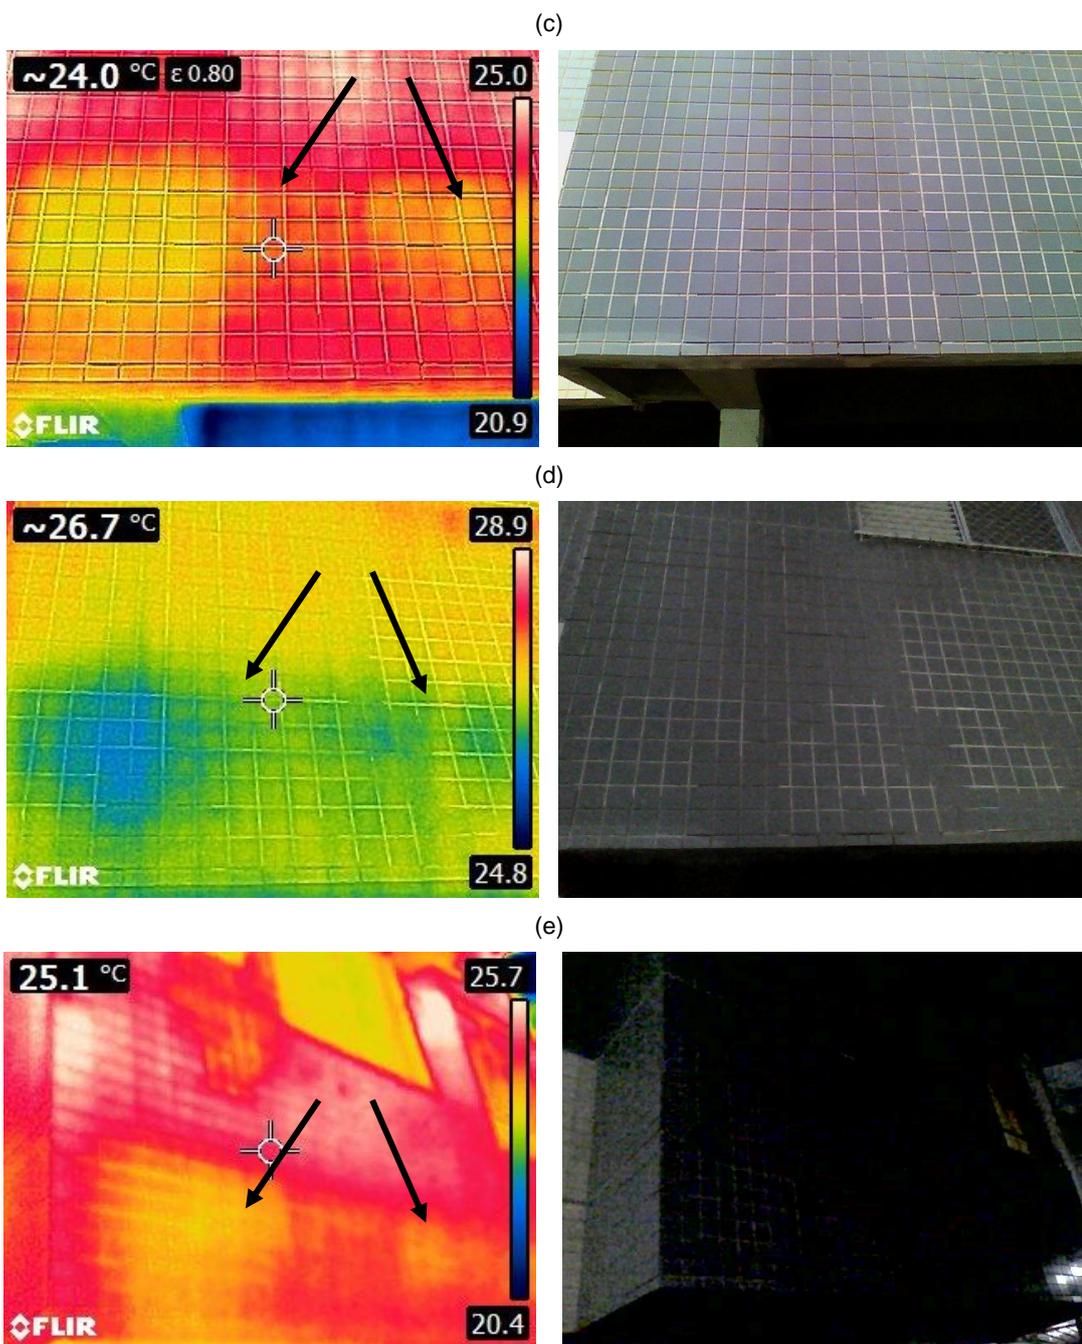
As imagens da Figura 31 indicam duas regiões mais quentes em relação as adjacências no período de aquecimento (a e b), que tornam-se mais frias no intervalo de resfriamento (c, d e e). Desta forma, depreende-se que as áreas contíguas apresentam certo grau de isolamento térmico, proveniente do ar confinado entre as camadas de revestimento, presente no processo de deslocamento.

Figura 31 – Fotografias que permitiram identificar deslocamento do revestimento cerâmico, sendo o registro feito (a) às 14hrs; (b) às 8:00 hrs; (c) às 17:30hrs antes e (d) depois de escurecer; por fim, (e) às 18:30

Corroborando ao entendimento, é possível observar que as áreas consideradas com revestimento aderido passou por reparo recente, pois observou-se a existência de rejunte em estado mais novo que as imediações.

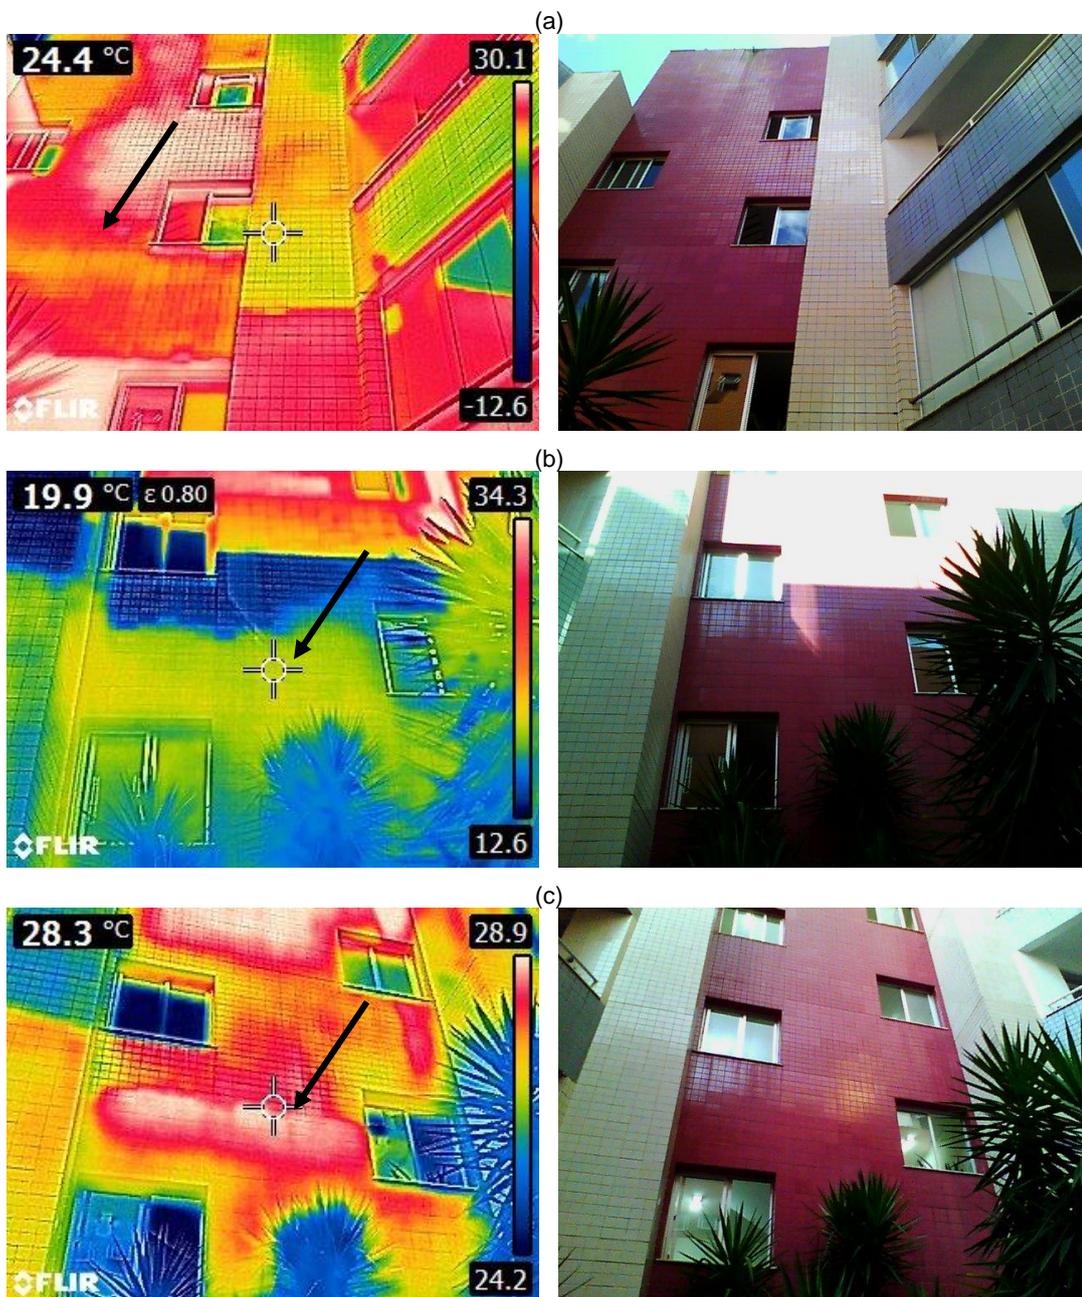
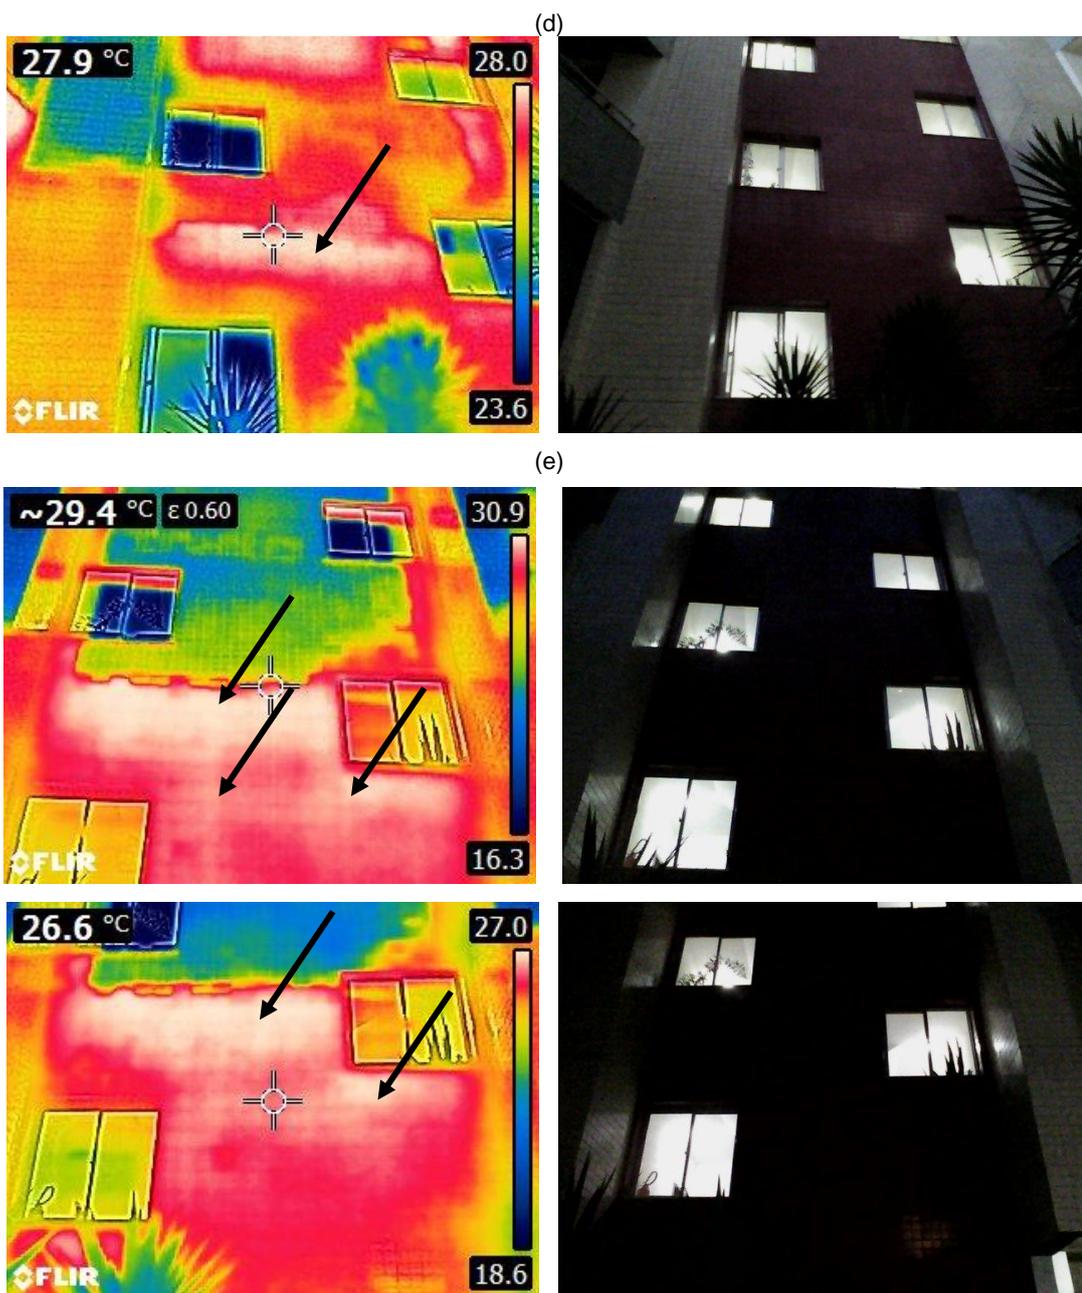
Mantendo-se o mesmo raciocínio, isto é, análise qualitativa em conjunto com a observação do clima e a condutibilidade térmica dos materiais, identificou-se que a região central da fachada leste apresentava diversas alterações colorimétricas (Figura 32), sendo isto um indicativo de deslocamento oculto de revestimento cerâmico.

Dessa forma, analisou-se os termogramas do local tomados em diferentes horários e verificou-se que a região indicada pela seta preta nos termogramas da Figura 32 apresentou grau de isolamento térmico diferente das adjacências, quando deveria ser igual.

Fato é que a alteração do termograma na região foi proveniente da existência de uma camada de ar sob o revestimento cerâmico que gerou maior isolamento e conseqüentemente maior dificuldade de perder e/ou ganhar calor, caracterizando o princípio de deslocamento cerâmico.

Figura 32 - Fotografias que permitiram identificar deslocamento do revestimento cerâmico, sendo o registro feito (a) às 14hrs; (b) às 8:00 hrs; (c) às 17:30hrs com iluminação e (d) sem iluminação, por fim, no início da noite (e) às 18:10

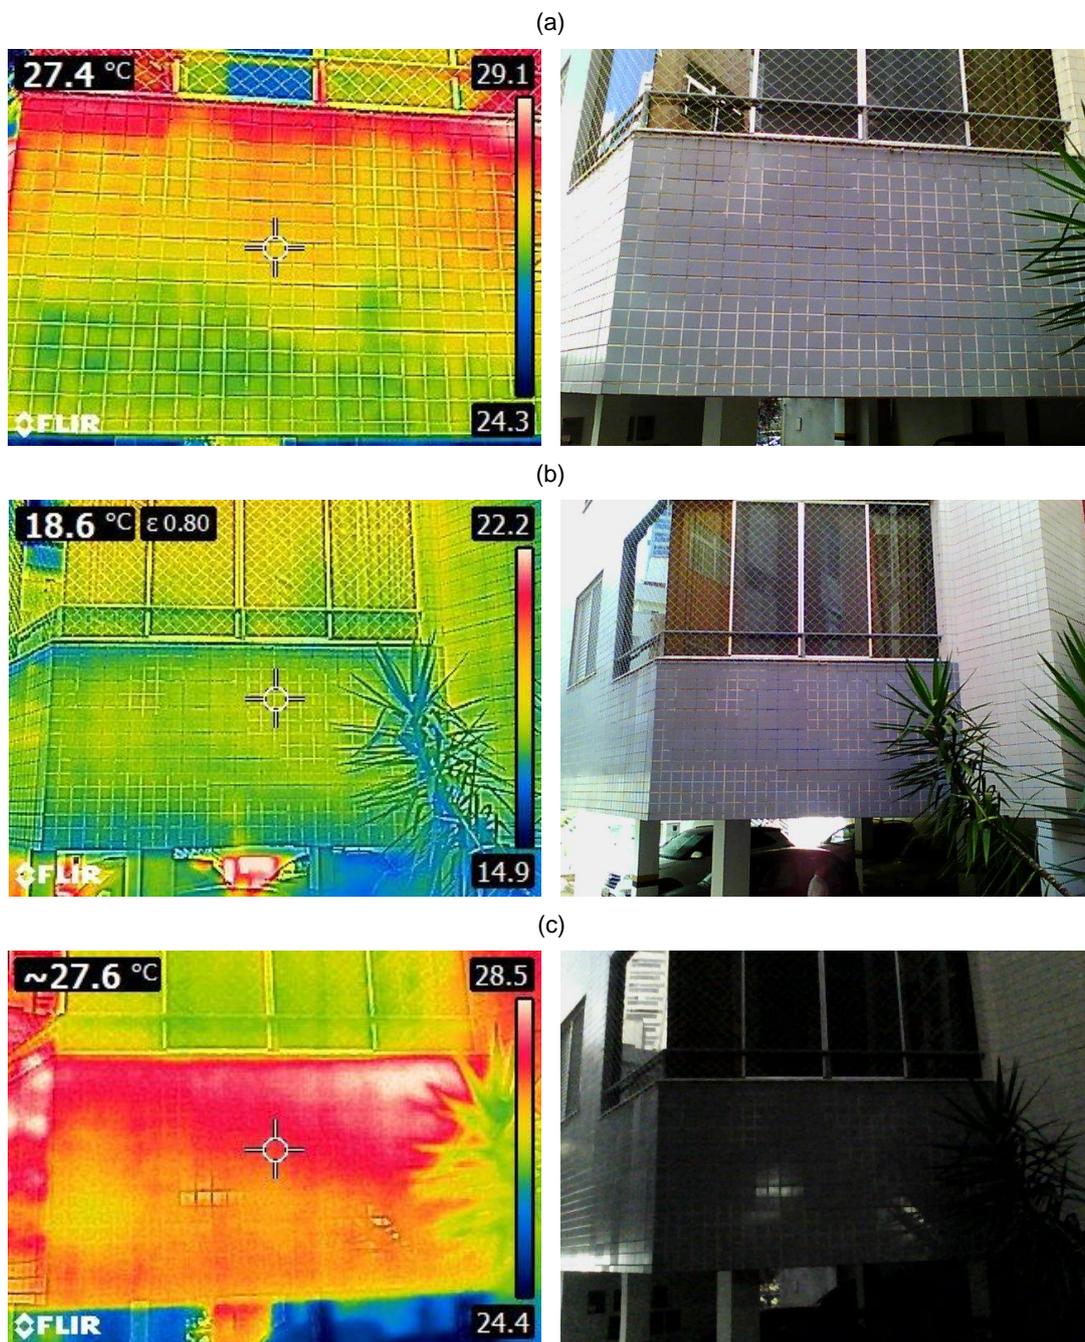
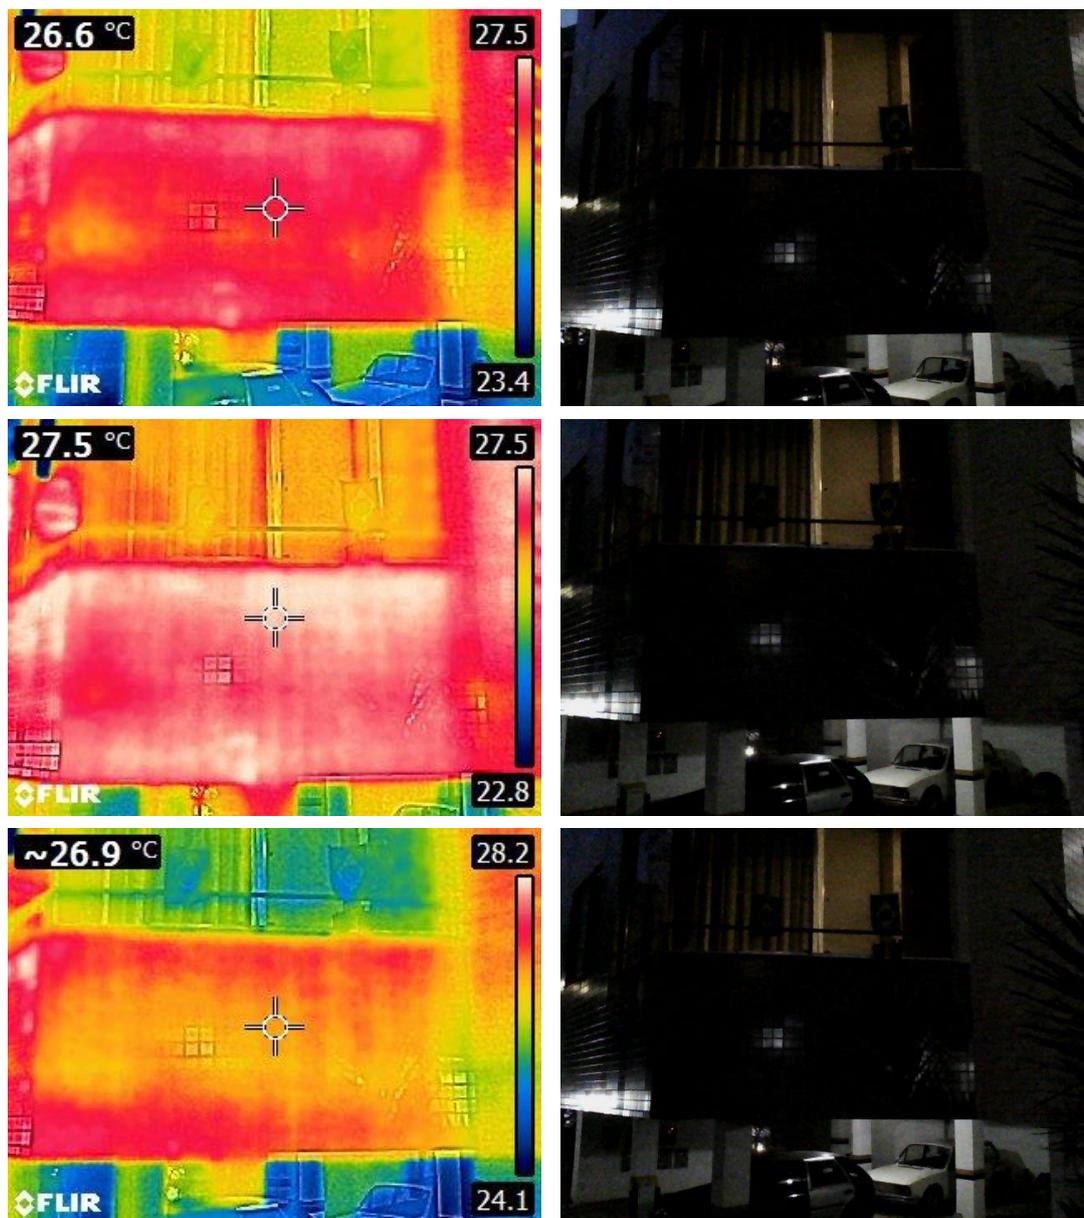
Seguindo os mesmos preceitos das análises anteriores, inferiu-se da Figura 33 que a região abaixo da janela da varanda do primeiro pavimento apresentou apenas trecho intermediário sem deslocamento, uma vez que durante o aquecimento a faixa média exibiu nuances mais quentes e durante o resfriamento este resultado foi ratificado, visto que a região tornou-se mais fria que suas adjacências.

Figura 33 - Fotografias que permitiram identificar deslocamento do revestimento cerâmico, sendo o registro feito (a) às 14hrs; (b) às 8:00 hrs; (c) às 17:30hrs sem iluminação; e (d) às 18:10 da noite

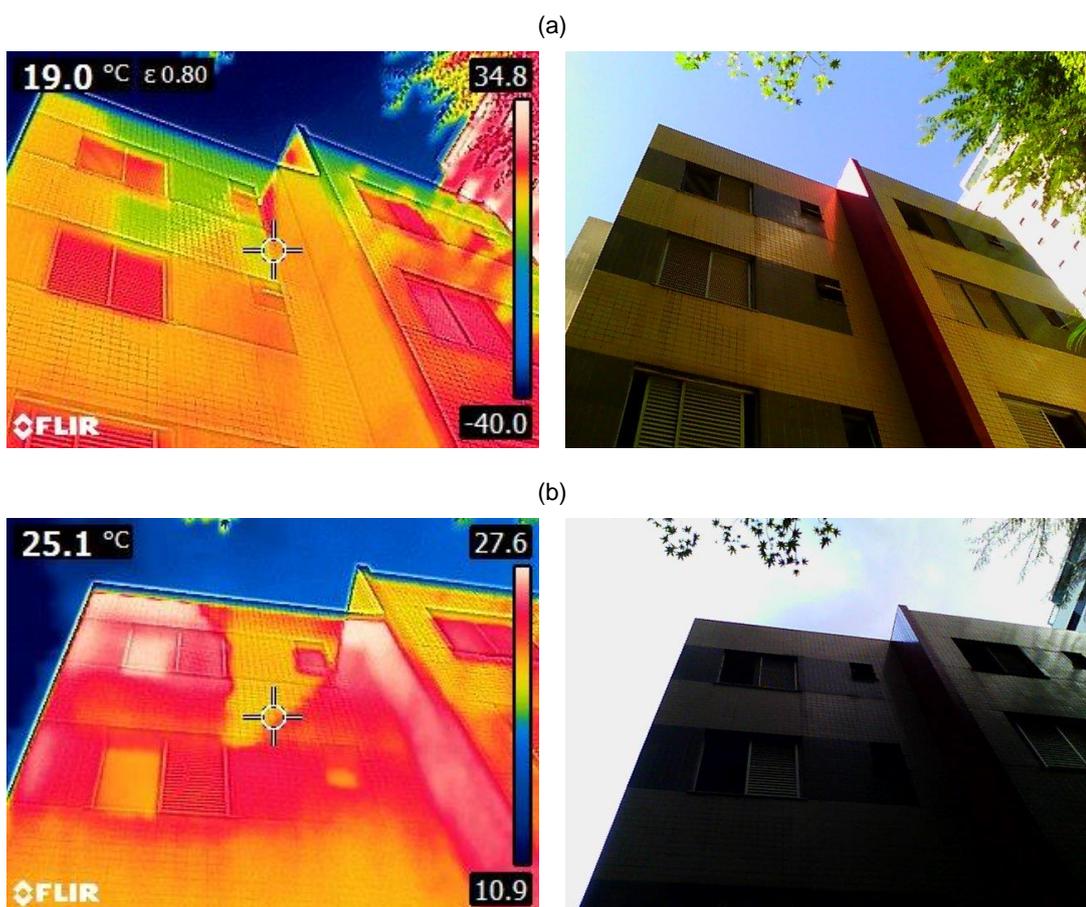
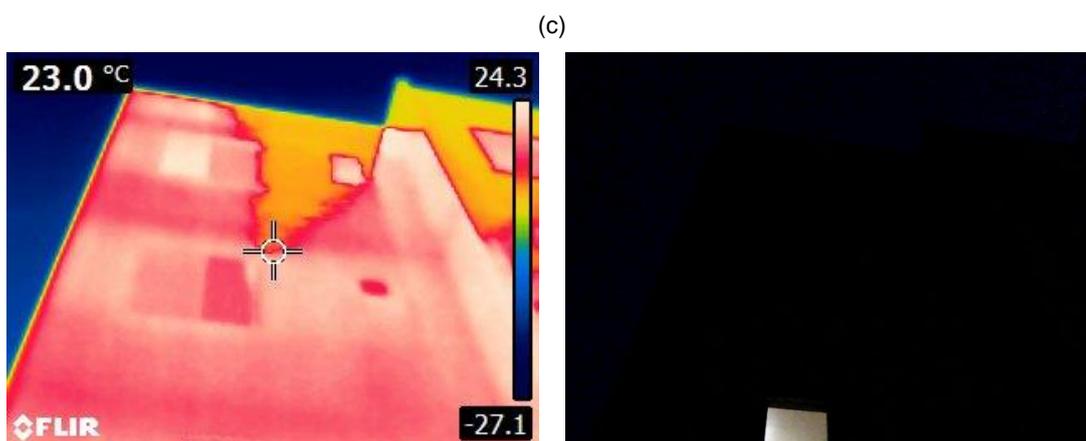
7. Observou-se que as sombras também geraram interferência nas imagens térmicas noturnas. Nas Figura 34 e Figura 35, constatou-se que o registro térmico das sombras se manteve após o escurecer.

Descartou-se o fator anomalia, uma vez que a região permanece mais fria que as adjacências, independente do horário de investigação.

Figura 34 - Interferência da sombra na termografia. Registros realizados às (a) 8:30; (b) 17:30 e (c) 18:15

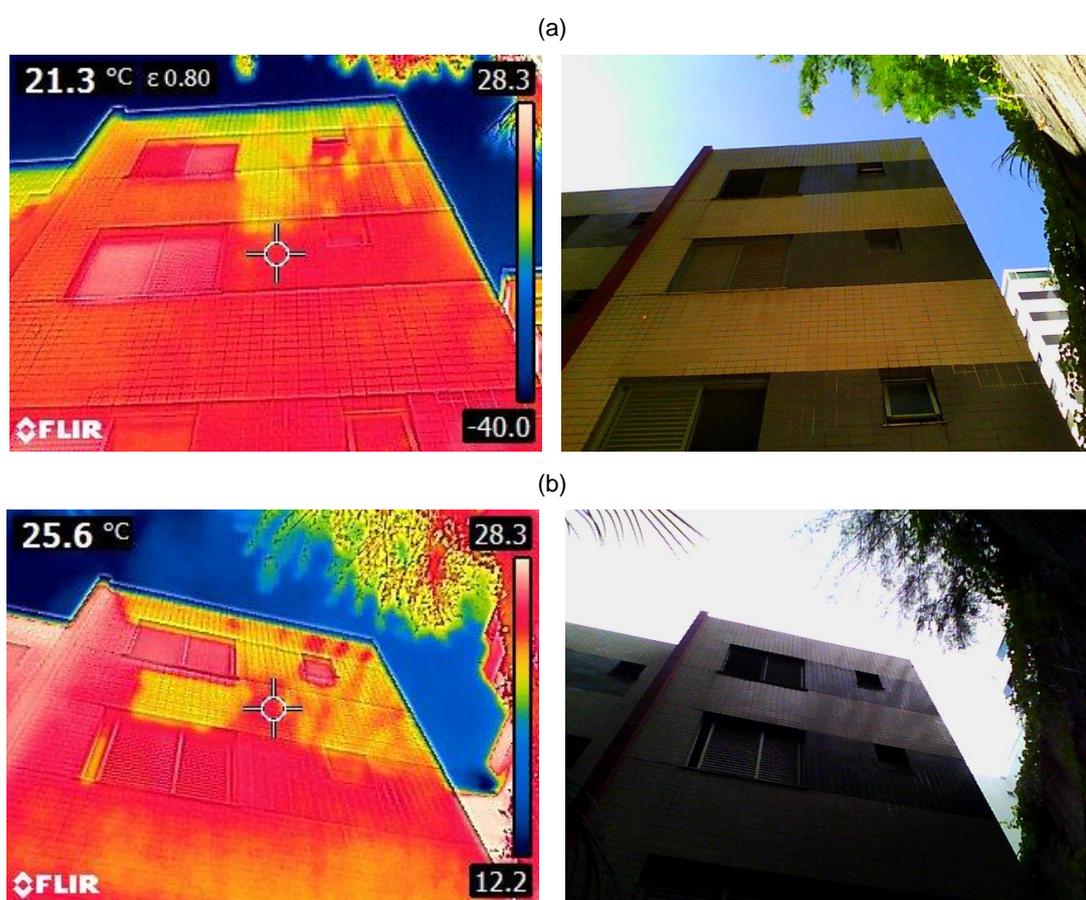
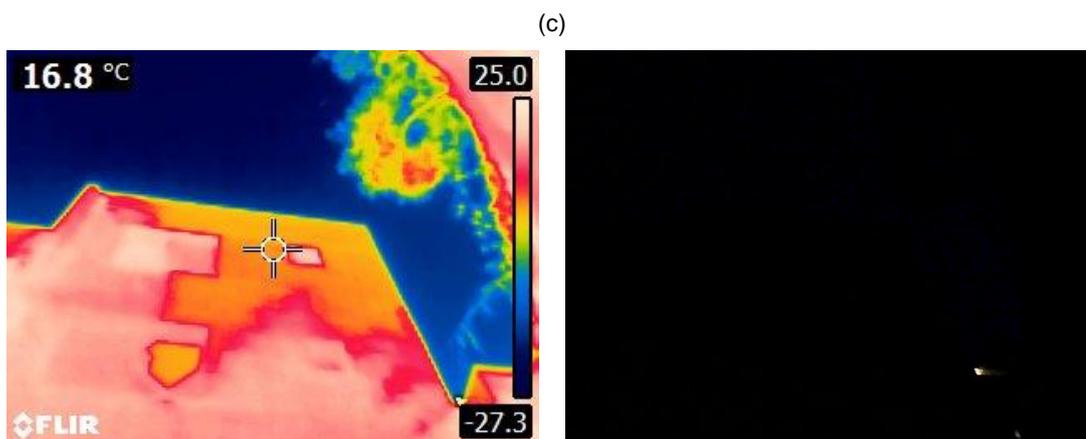
Figura 35 - Interferência da sombra na termografia. Registros realizados às (a) 8:30; (b) 17:30 e (c) 18:15

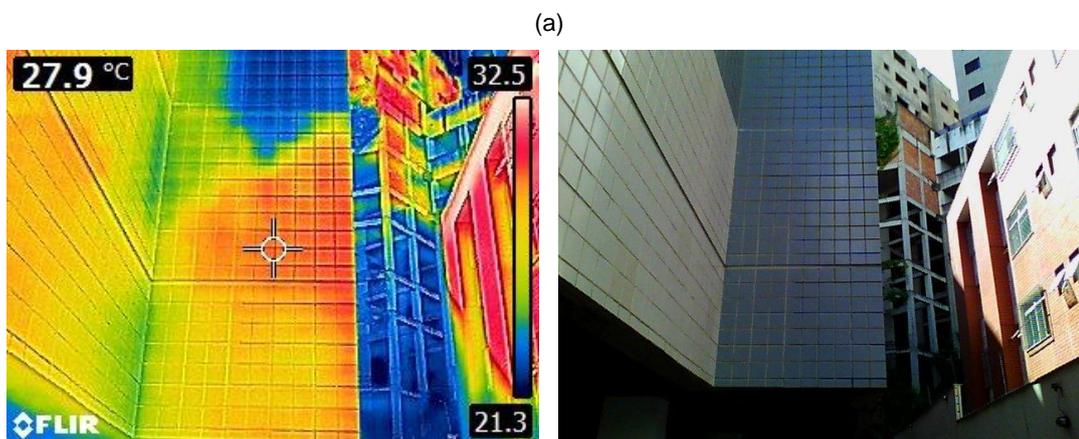
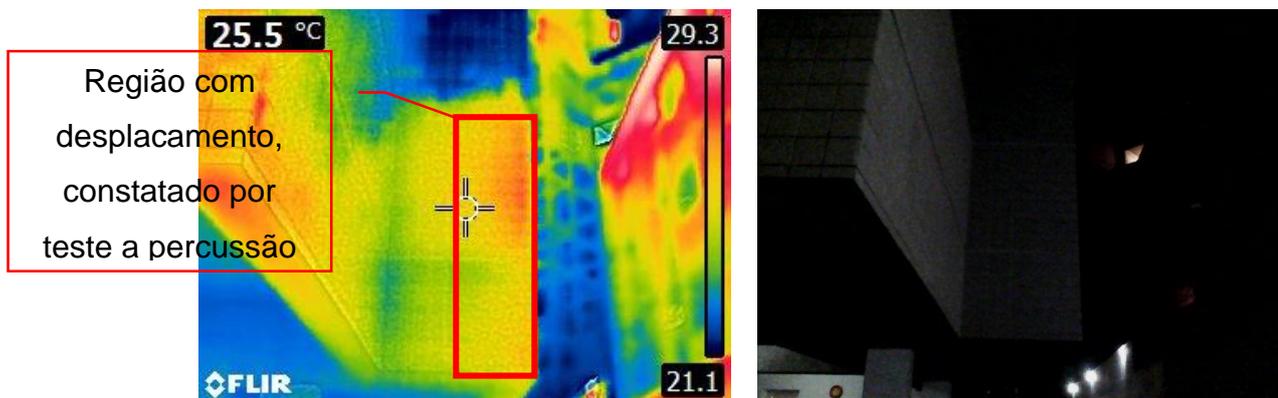
8. Verificou-se locais sobre influencia de mais de uma interferência, isto é, que sobre a superfície incide, simultaneamente, sombra e reflexão (Figura 36). Nesse contexto, observou-se que apenas a análise das imagens não permitia resultado conclusivo.

Portanto, neste caso, empregou-se o teste a percussão, o que possibilitou constatar que parte da região estava com som cavo (Figura 36-d), identificando, assim, falha de aderência do revestimento do local.

Figura 36 - Registros térmicos inconclusivos necessitando de investigação noturna. Fotografias tomadas (a) às 14:00 horas, (b) às 8:00 horas e (c) às 17:30 horas

Em regiões que a análise térmica demonstra-se inconclusiva, como esta, depende-se de técnicas complementares para uma determinação assertiva do grau de conservação da região da fachada. O ensaio a percussão apresentou-se como a técnica complementar mais viável para a demanda.
