UNIVERSIDADE FEDERAL DE MINAS GERAIS
PROGRAMA DE PÓS-GRADUAÇÃO EM CONSTRUÇÃO CIVIL

**USO DA TERMOGRAFIA PARA AVALIAÇÃO DE MANIFESTAÇÕES
PATOLÓGICAS EM FACHADAS DE EDIFICAÇÕES**

Dissertação apresentada à Escola de Engenharia da Universidade Federal de Minas Gerais como parte dos requisitos para obtenção do título de Mestre em Construção Civil. Área de concentração: Tecnologia na Construção Civil. Linha de pesquisa: Materiais de Construção Civil.

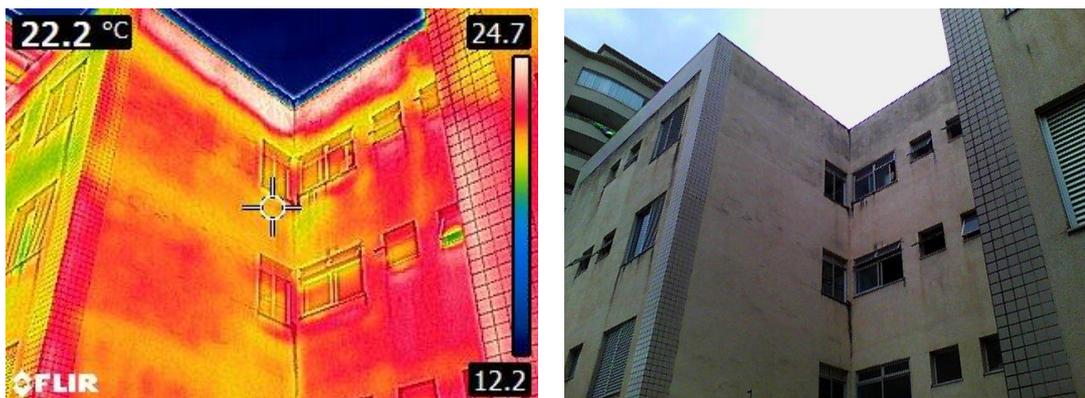
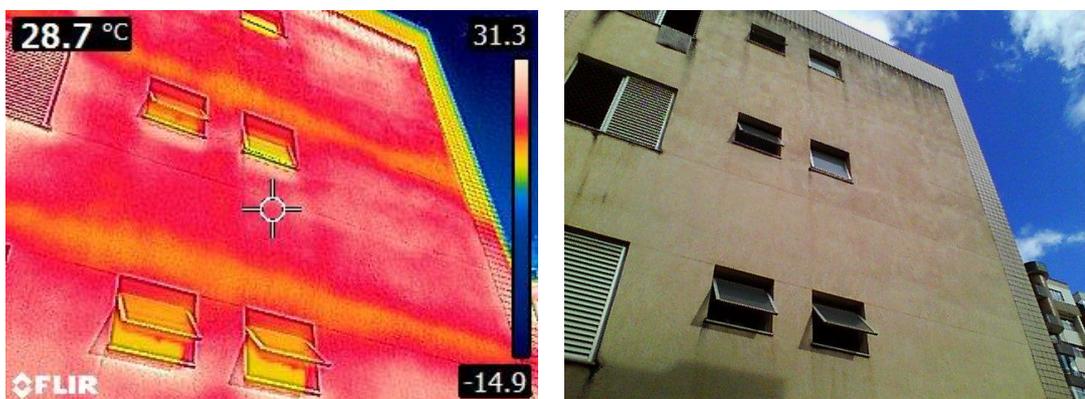
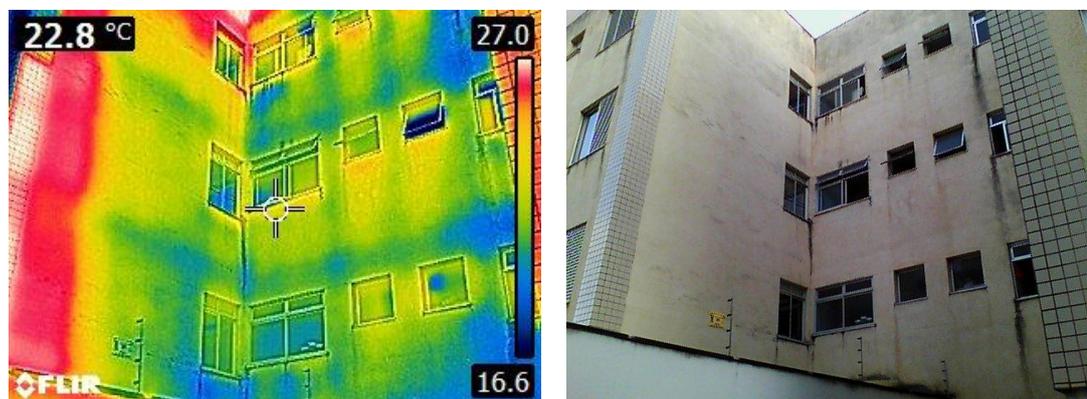
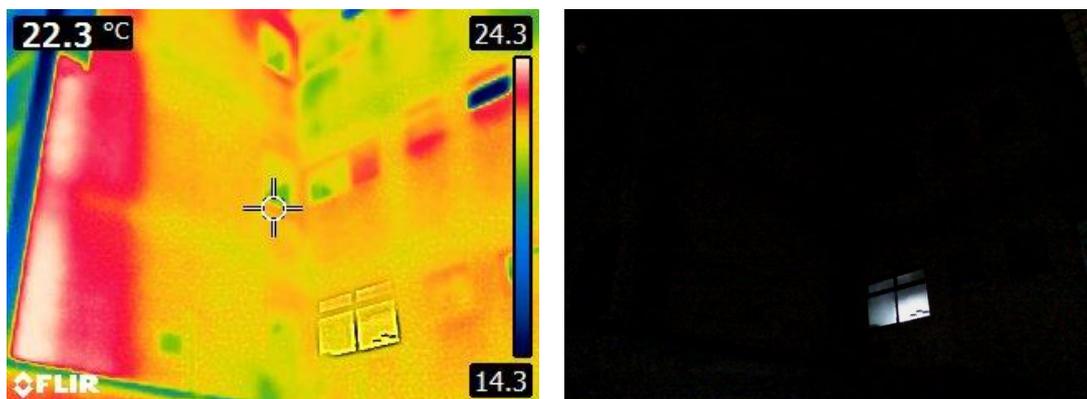
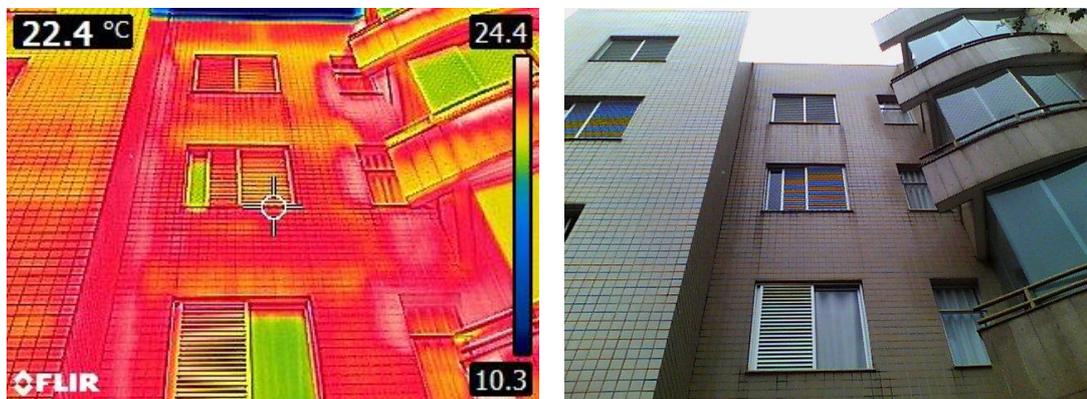
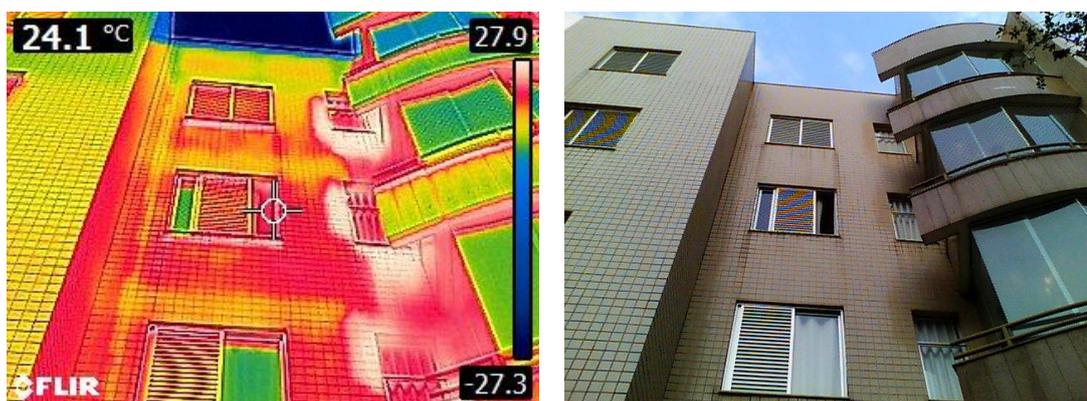
1. Observou-se por meio das imagens termográficas o contorno do sistema estrutural sob a fachada, tanto naquelas revestidas por textura, quanto naquelas com revestimento cerâmico em alguns horários de inspeção (Figura 42 a Figura 47)

Nesta edificação, em particular, verificou-se que o sistema estrutural tornou-se termicamente visível apenas nas vistorias realizadas na parte da tarde e anoitecer, sendo constatadas nas fachadas norte e oeste.

Dessa forma, como os materiais são diferentes entre o sistema estrutural e o de vedação (concreto armado e alvenaria, respectivamente), a partir da condutibilidade e da velocidade de aquecimento distintos, é possível identificar os sistemas sob a superfície da fachada.

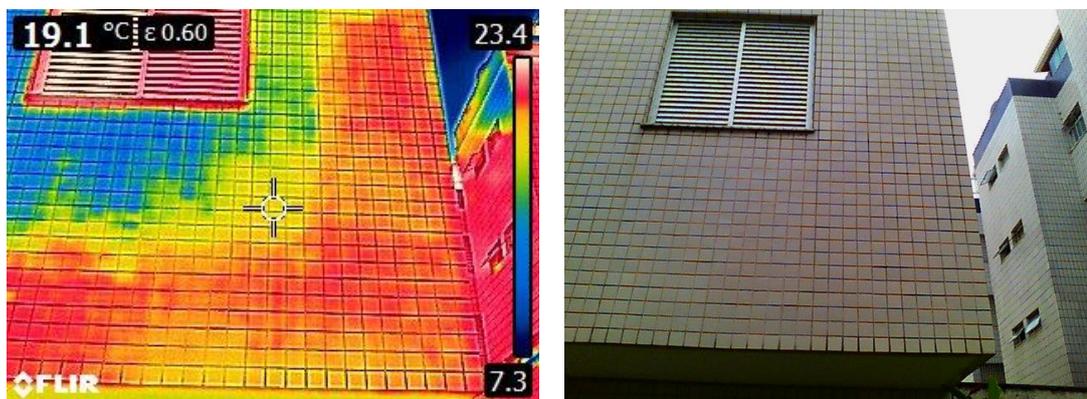
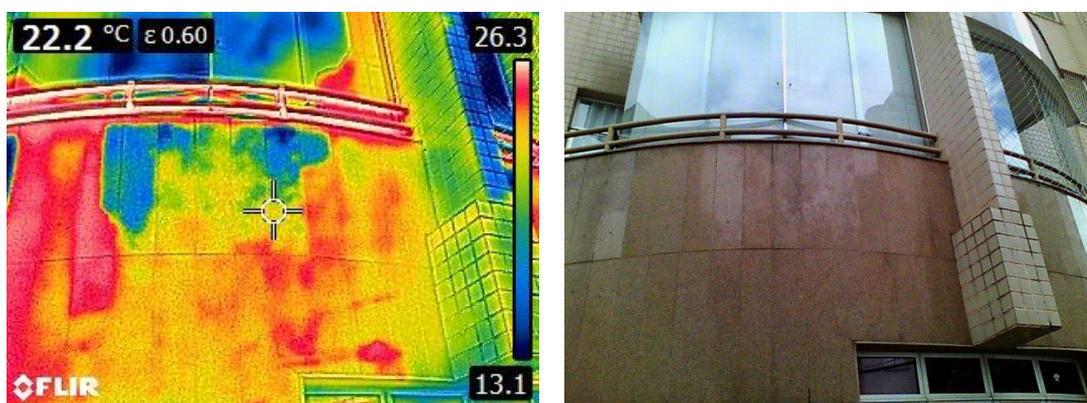
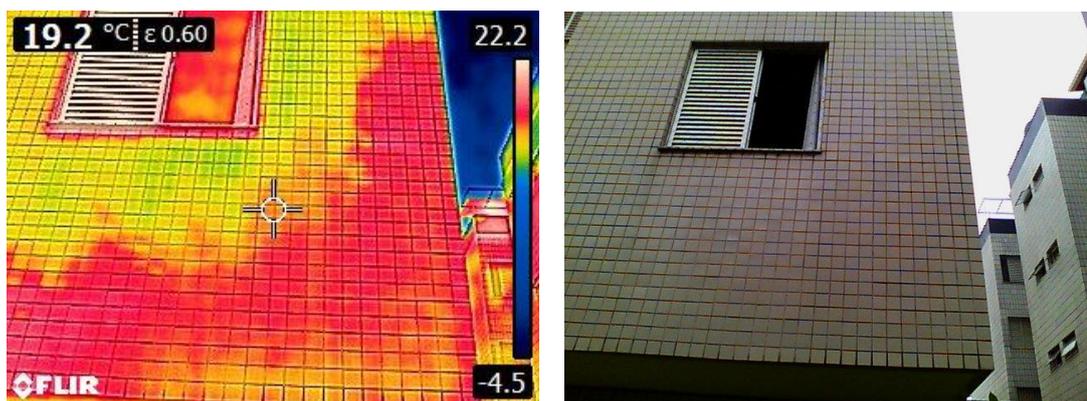
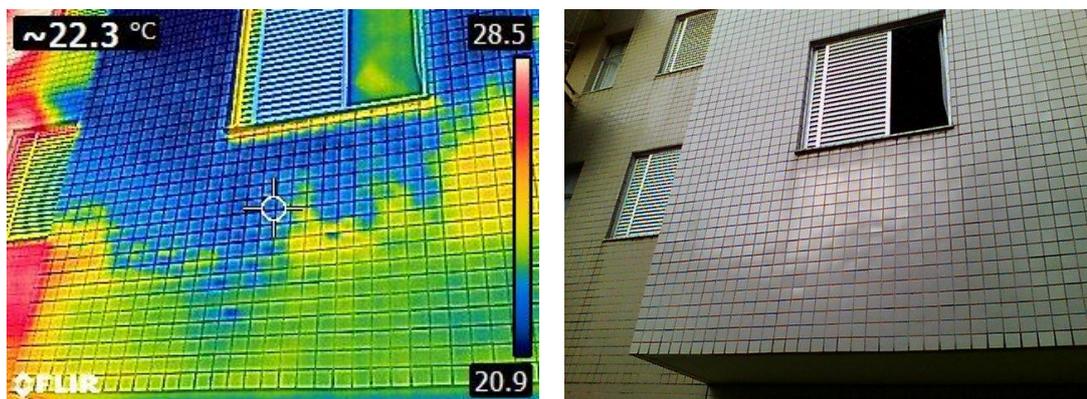
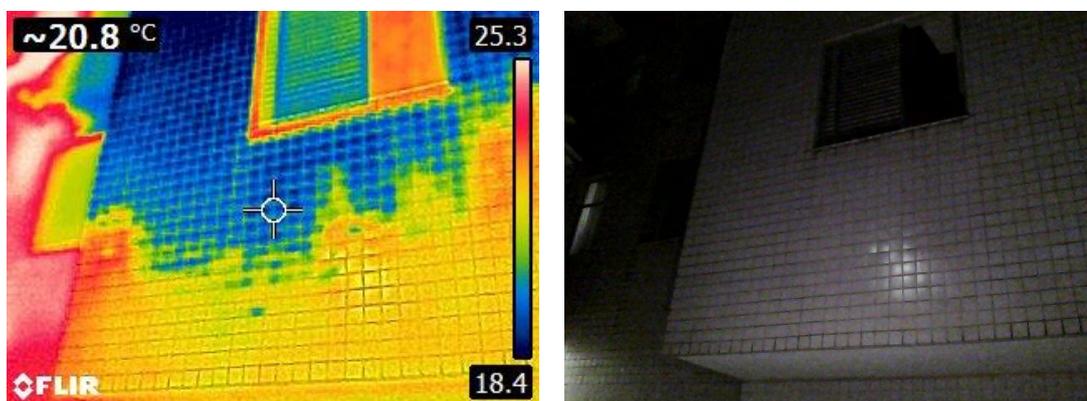
Na fachada oeste, revestida em cerâmica e em pedra natural, foi possível observar diversas interferências por reflexão, principalmente provenientes do reflexo do céu e das árvores, que também atuam como sombras (Figura 49 a Figura 53).

As interferências como reflexão das arvores foram identificadas por meio, principalmente, do formato da imagem observada no termograma, em que reflete de modo claro a silhueta das folhagens.

Por sua vez, identificou-se o reflexo do céu, pela alta variação de temperatura, exibindo-se na superfície da fachada com temperaturas mais baixas que o contexto.

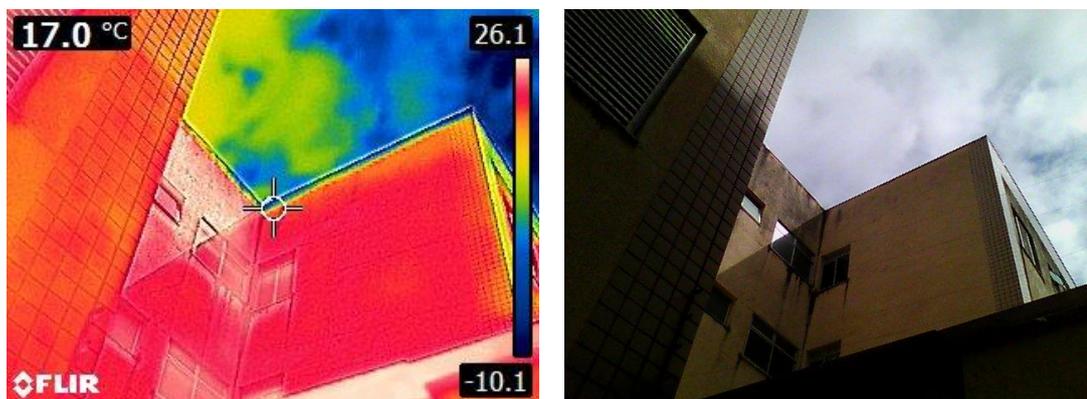
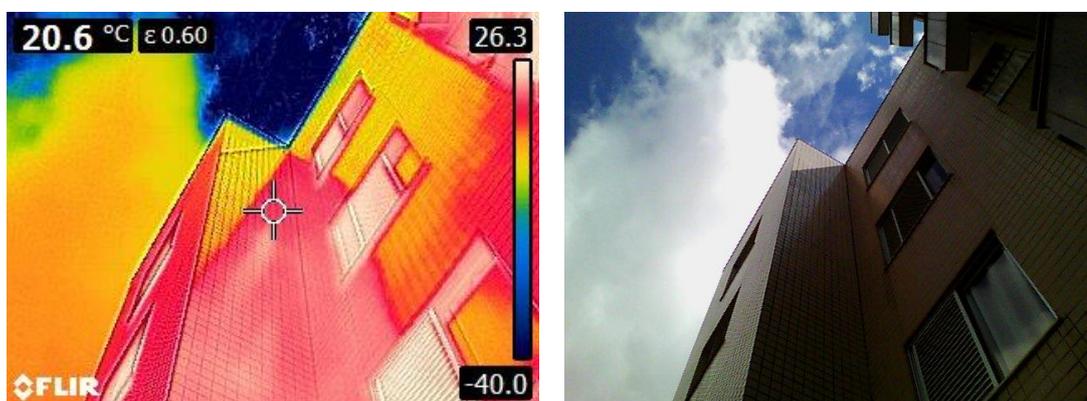
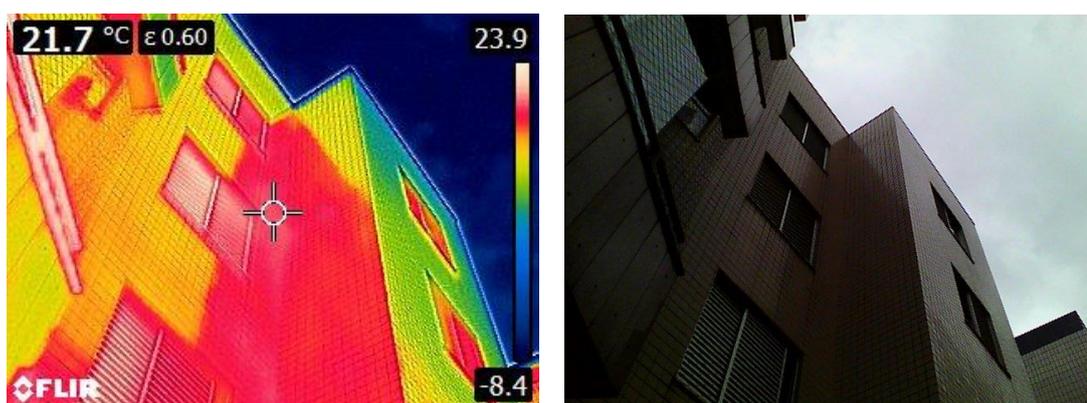
Não obstante, constatou-se que as fachadas, independente do tipo de revestimento, apresentaram interferência proveniente das sombras geradas pela própria edificação (Figura 54 a Figura 56).

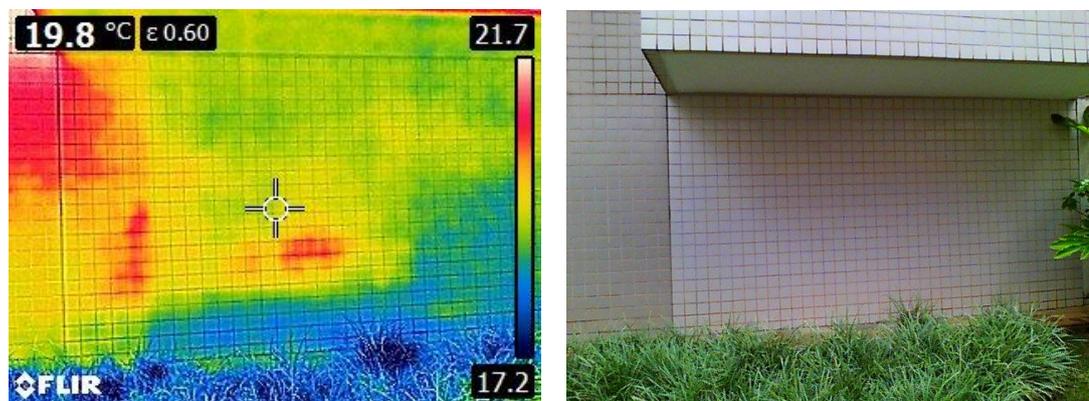
Por fim, verificou-se registro térmico de fonte de calor artificial (lâmpada) na fachada. Durante vistoria matutina (8:50 da manhã), por meio de análise qualitativa observou-se região da fachada apresentando radiação discrepante às adjacências (Figura 57), indicando possível região de anomalia.

Figura 57 – Regiões termicamente anômalas no jardim causada por interferência externa (8:50h)

Verificou-se, ainda, que no início da manhã a fachada apresentava o registro térmico da luz incidente durante todo o período noturno (Figura 57). Em contrapartida, após a incidência solar vespertina, a luminária tornou-se objeto de interferência, causando sombra na região (Figura 60 e Figura 61).

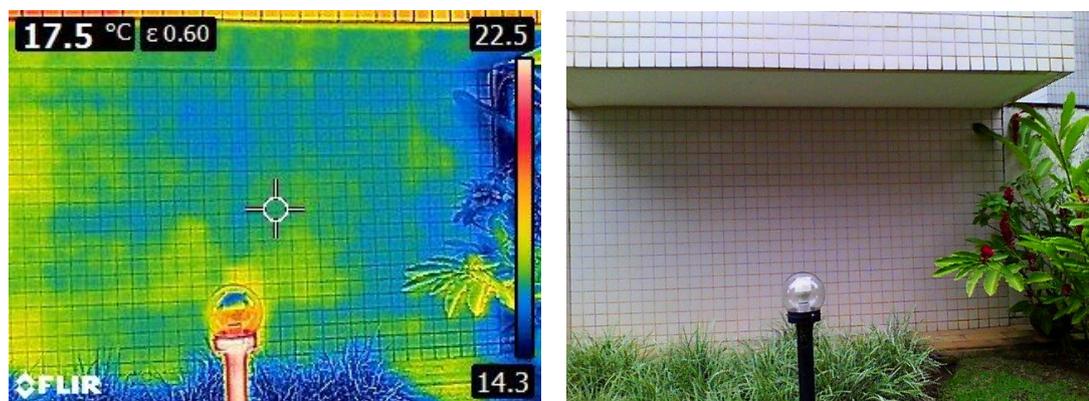
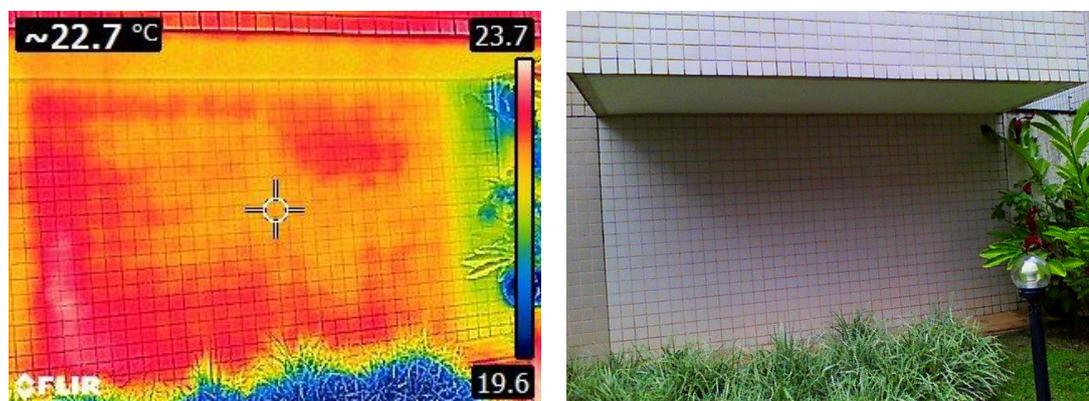
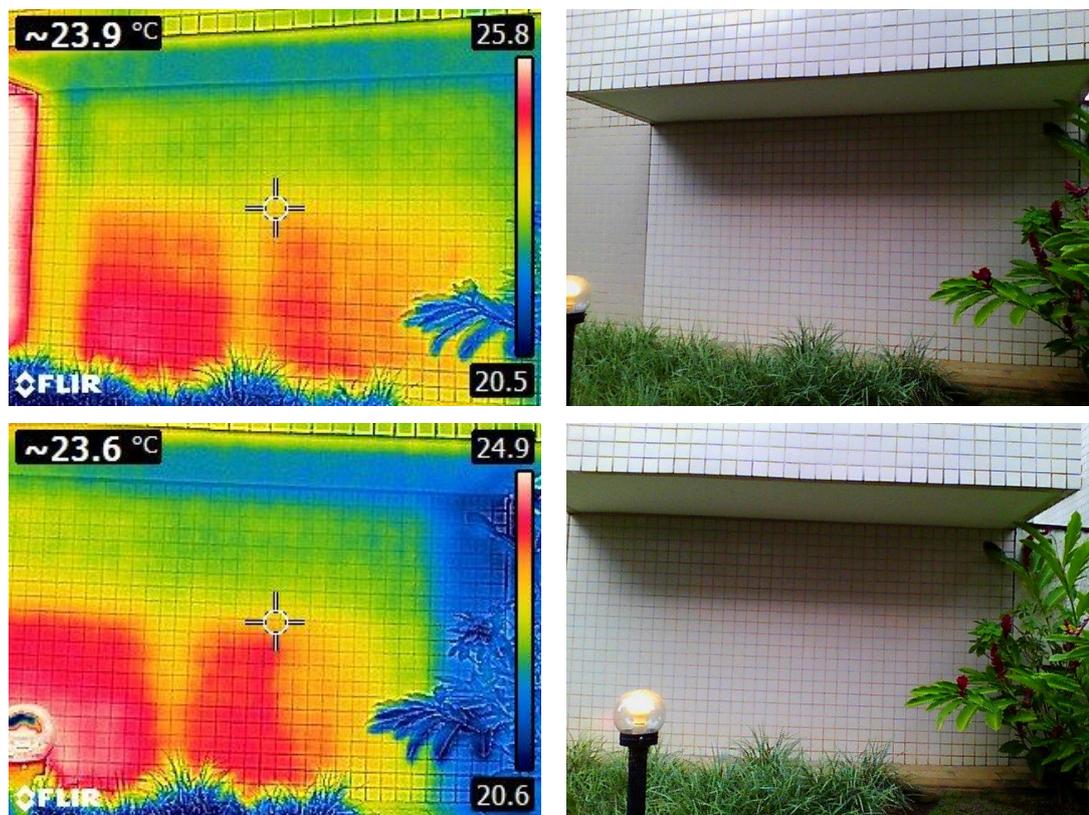
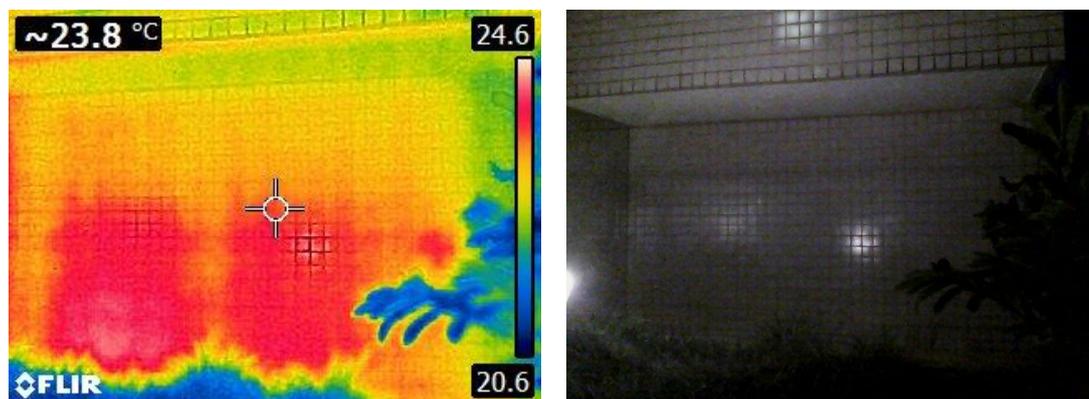
Contudo, por meio da análise dos termogramas registrados em distintos horários, observou-se que o desenho térmico não se mantinha (Figura 58 a Figura 61). Em avaliação da envoltória, constatou-se a existência de luminária no centro do jardim, a qual incidia luz direta nesta área da fachada (Figura 62).

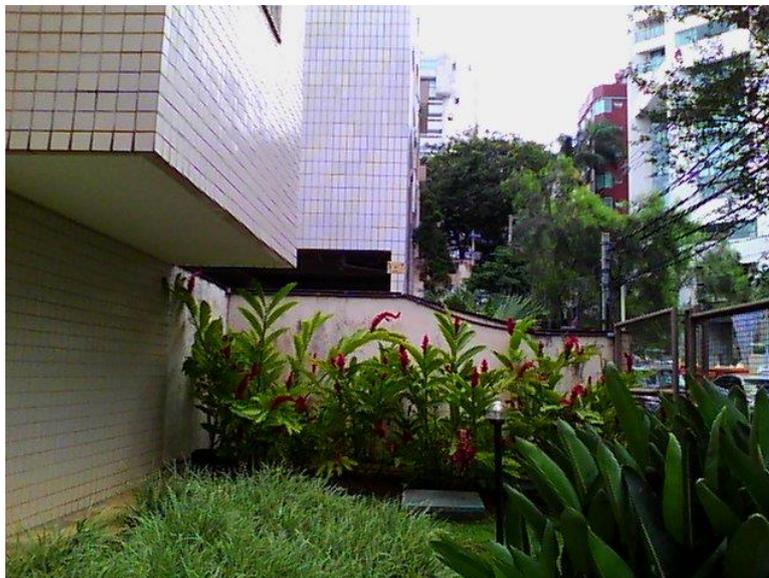
Figura 62 - Luminária no centro do jardim

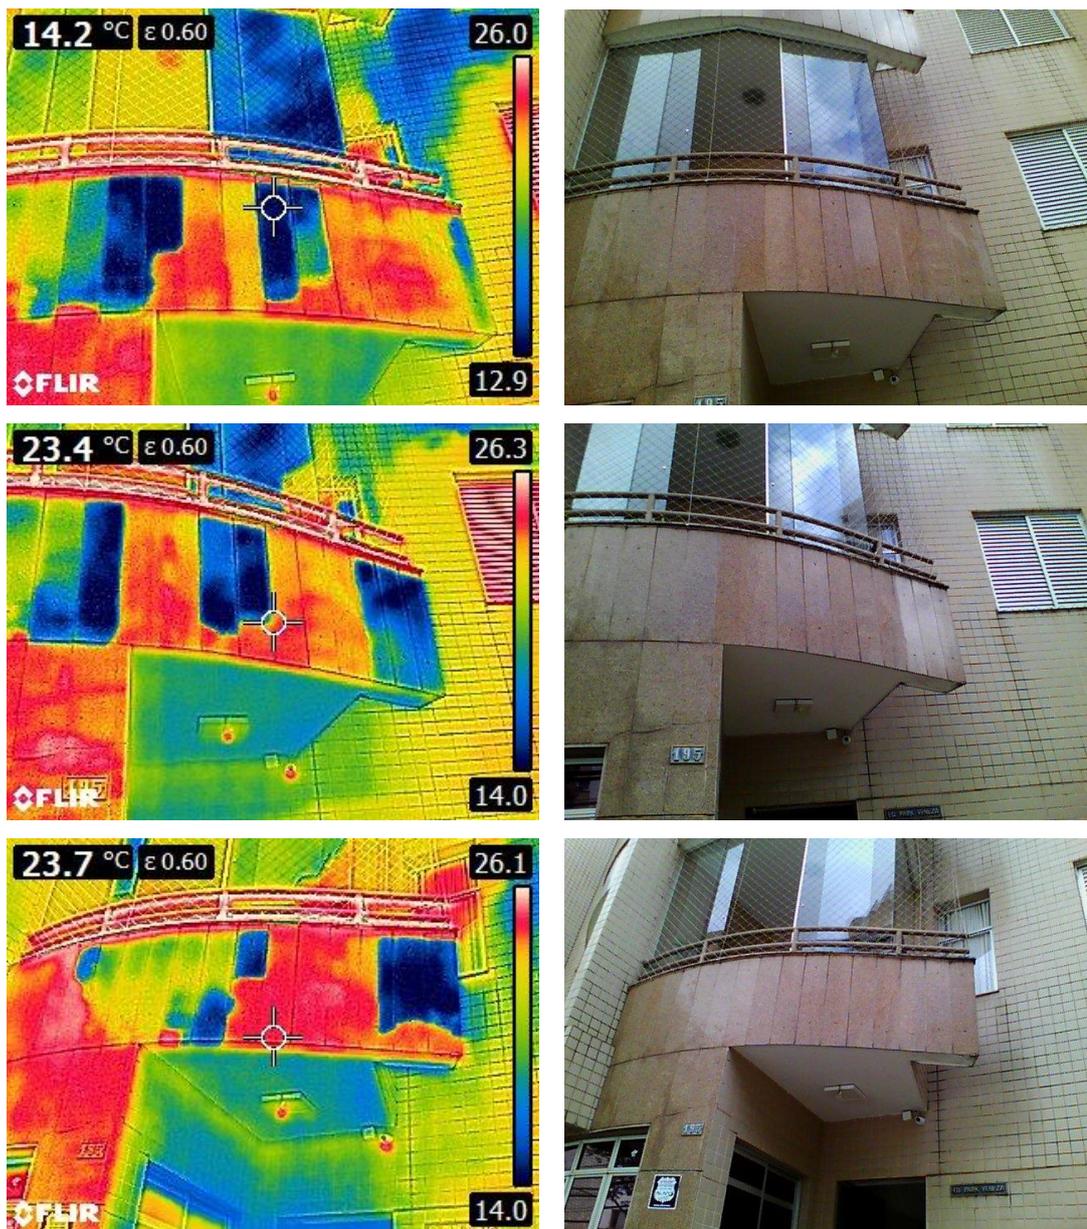
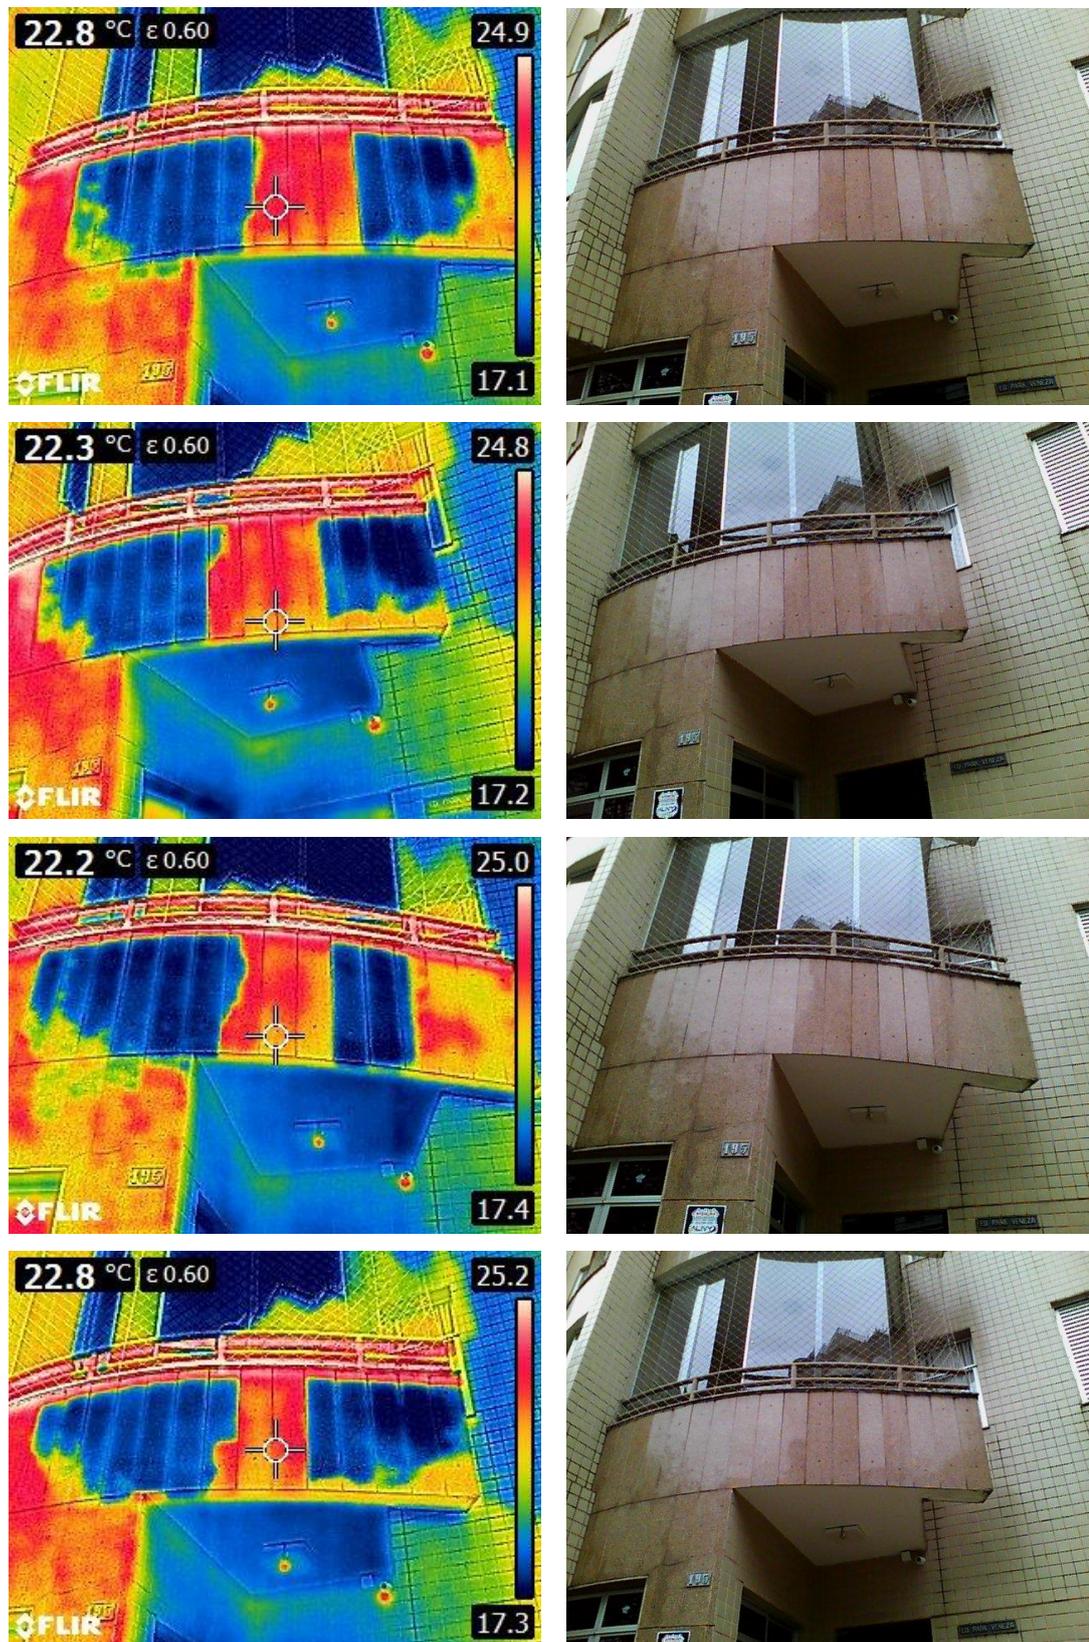
Portanto, a fim de certificar e mitigar a influência da reflexão nos revestimentos de pedras naturais, durante o ensaio alterou-se o ângulo de visão, ou seja, registrou-se diversos termogramas do mesmo alvo a partir de posições diferentes (Figura 63 e Figura 64).

Dessa forma, constatou-se não se tratar de anomalias as alterações termográficas, sendo de fato reflexões, uma vez que a alteração angular movimentou os pontos anômalos da superfície.

Ainda, em contribuição a análise, verificou-se que o revestimento ornamental refletiu o céu devido à alta variação de temperatura, apresentando na superfície da fachada temperaturas mais baixas que o contexto.

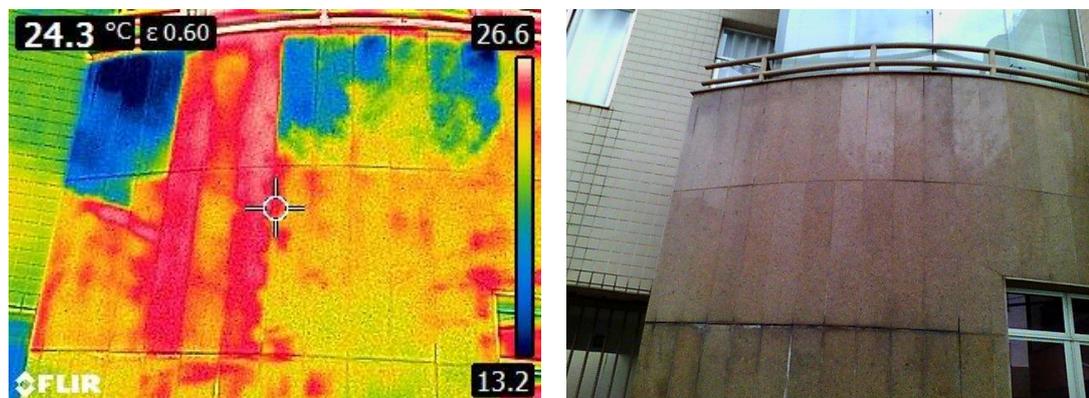
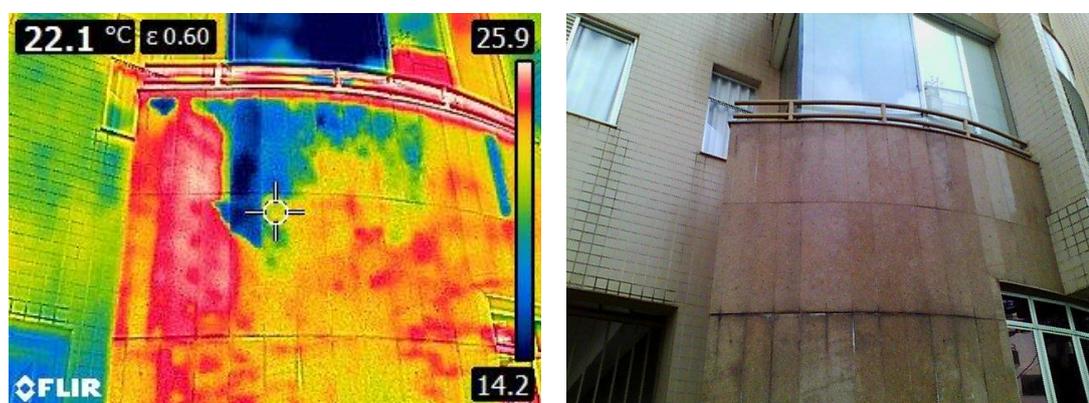
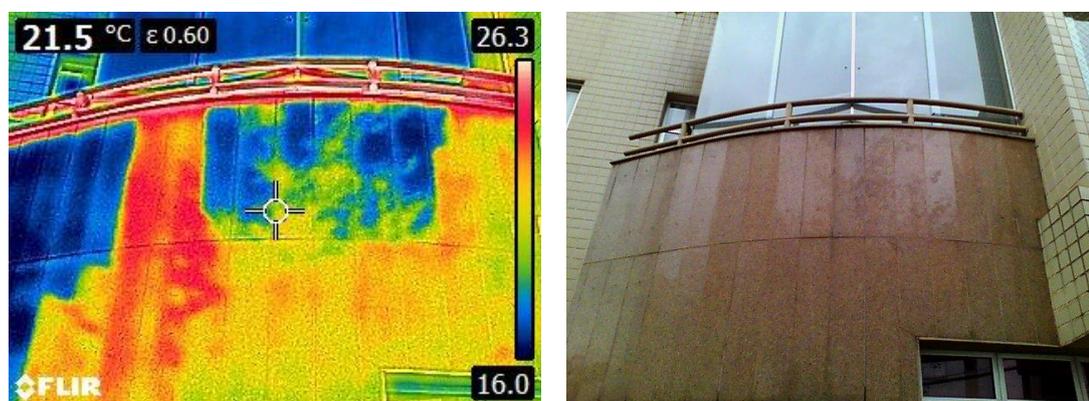
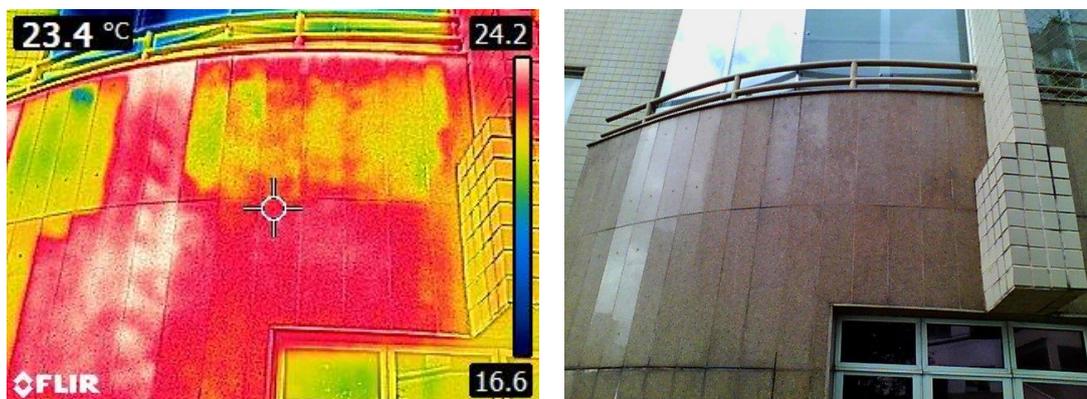
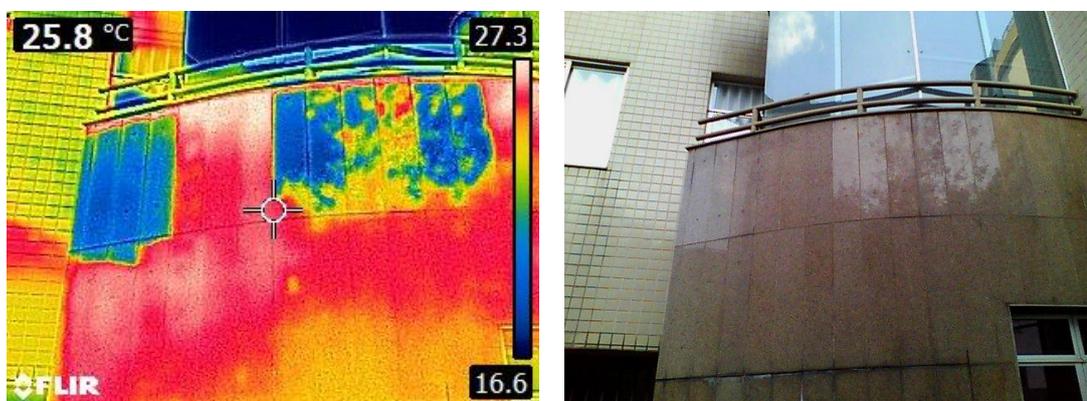
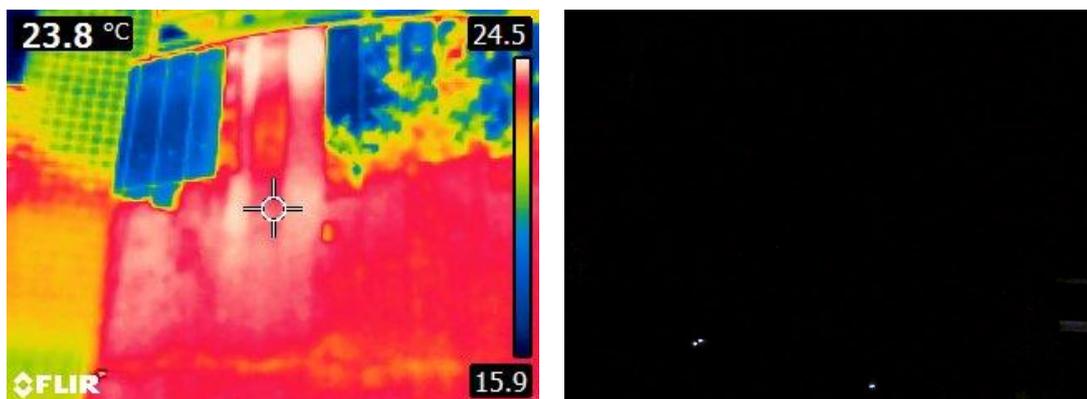
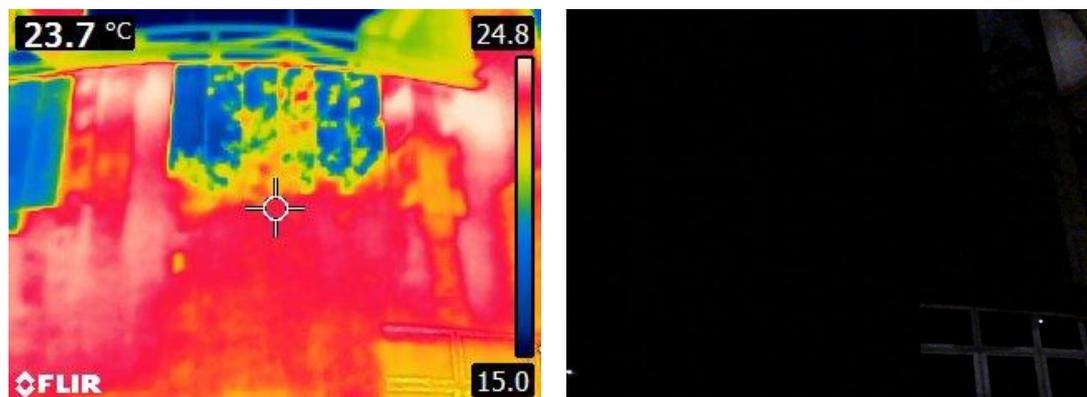
De modo análogo, identificou-se a reflexão das edificações vizinhas no revestimento ornamental da fachada oeste (Figura 65 a Figura 70). Para tanto, a observação do contorno que a edificação estava envolvida foi fundamental para a determinação do estado de conservação da fachada.

Observou-se que o registro termográfico se manteve durante o início da noite (Figura 69 e Figura 70).

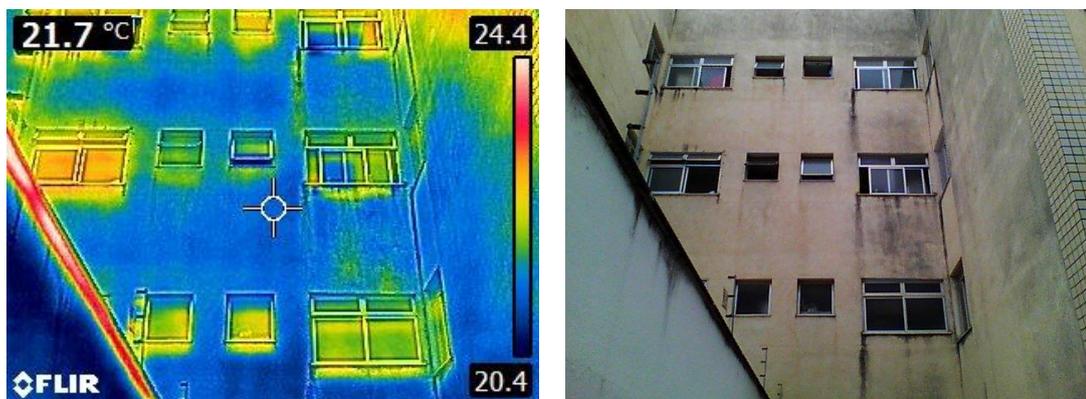
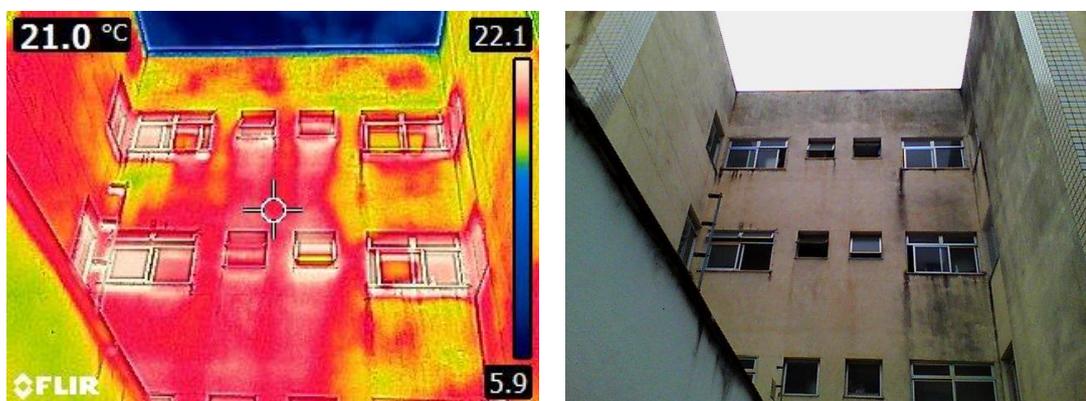
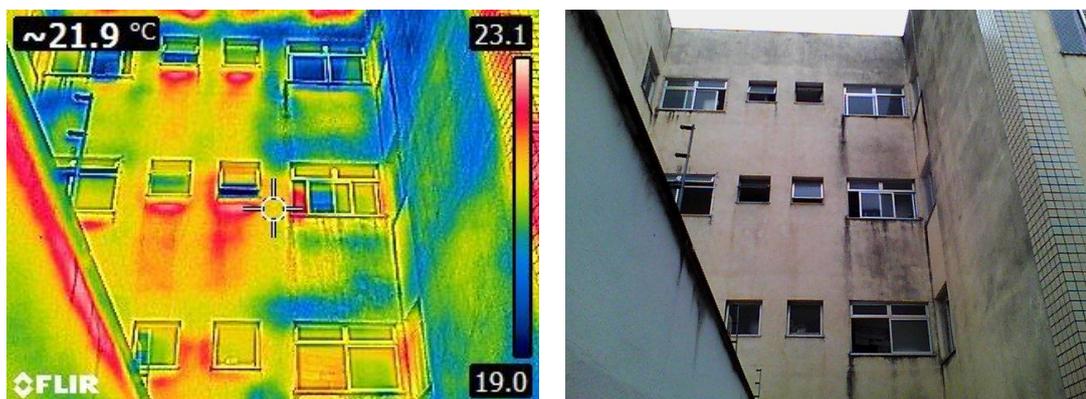
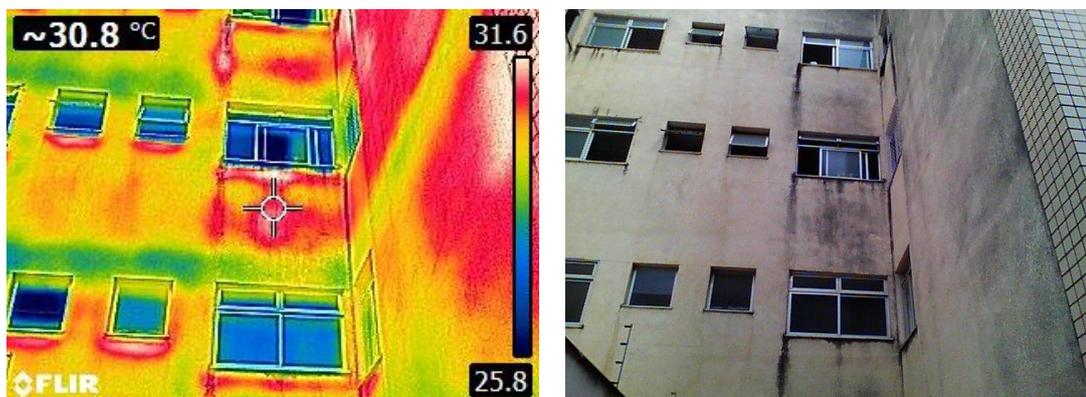
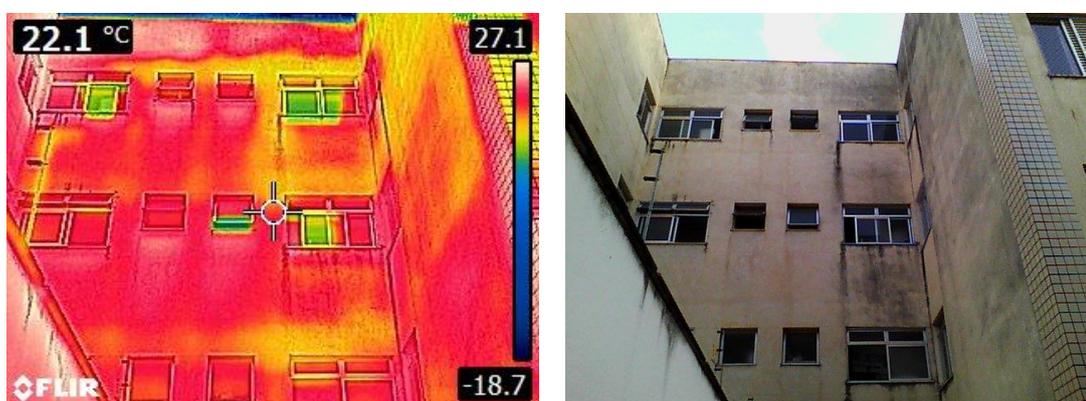
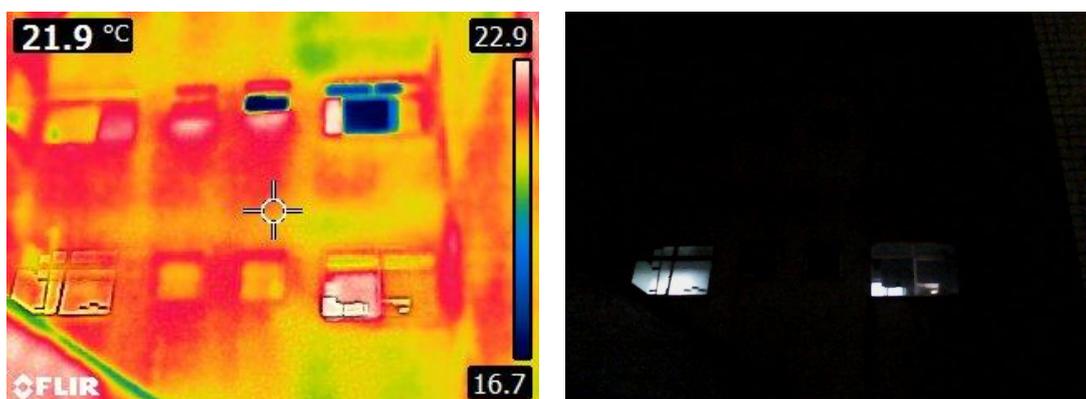
4. Constatou-se a interferência de manchas/sujeiras nos registros térmicos, uma vez que causaram alteração de coloração entre a região com acúmulo de sujeira e as áreas adjacentes (Figura 71 a Figura 76).

Dessa forma, identificou-se que a região de mancha/sujeira, permaneceu mais quente, independente do momento do dia (período de aquecimento ou resfriamento). Desconsiderando, então, possível princípio de deslocamento de revestimento ou infiltração oculta.

Adicionalmente, identificou-se durante vistoria noturna, momento em que as cores não possuíam tanto efeito na imagem termográfica, que as alterações colorimétricas localizadas nas sujeiras cessaram, contribuindo para o entendimento de que as manchas geram interferências nos termogramas, que não significam a princípio uma manifestação patológica.

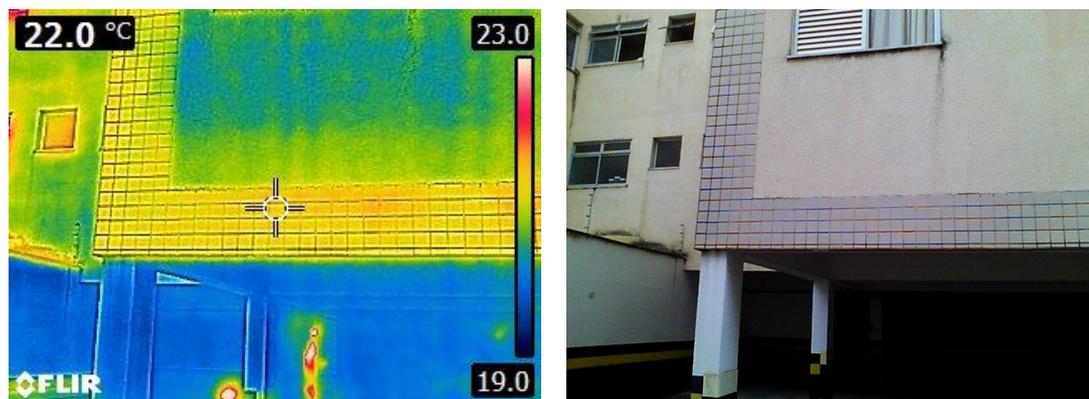
Contudo, em vistoria anterior, em 17.12.2022, esta região não apresentava variação de cor tão evidente e contornada (Figura 79), indicando que o acúmulo verificado na última inspeção era recente.

Recorda-se que nos dias que antecederam a inspeção do dia 17, não houve registro de chuva, diferentemente das inspeções do dia 22, quando houve grande volume de chuva nos dias anteriores, bem como no dia.

Figura 79 – Ausência de acúmulo de umidade evidente na fachada norte (17/12/22 às 9h)

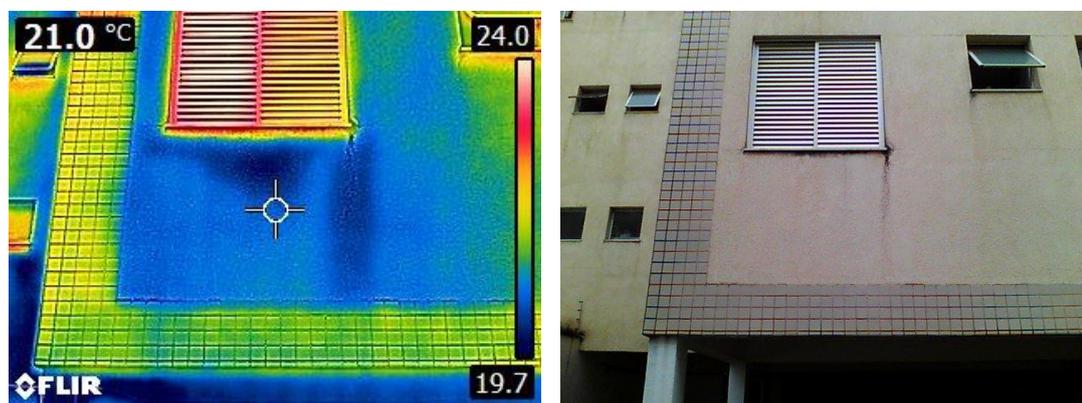
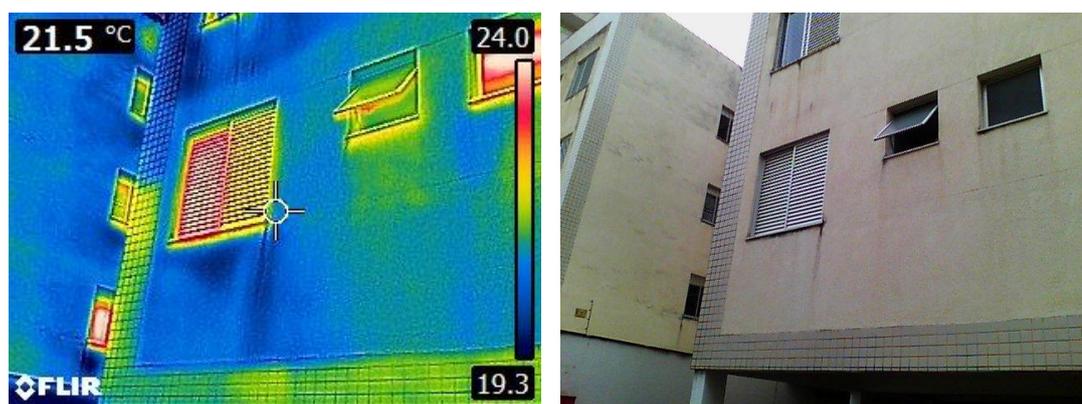
As manchas mais frias também ocorreram em outras fachadas da edificação (Figura 79 a Figura 83 e Figura 84 a Figura 88). Contudo, nestes casos, depreendeu-se tratar de acúmulo de umidade.

Figura 80 – Acúmulo de umidade na fachada norte (22/12/22 às 10h). (a) e (b) demonstram que a alteração de ângulo de visão não alterou o contorno da região, nem deslocou-o (a)

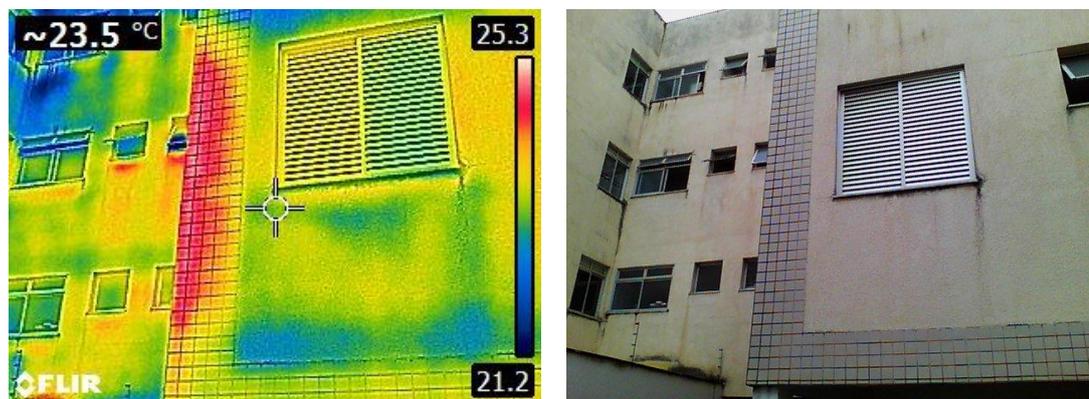
Figura 81 – Acúmulo de umidade na fachada norte (22/12/22 às 13h)

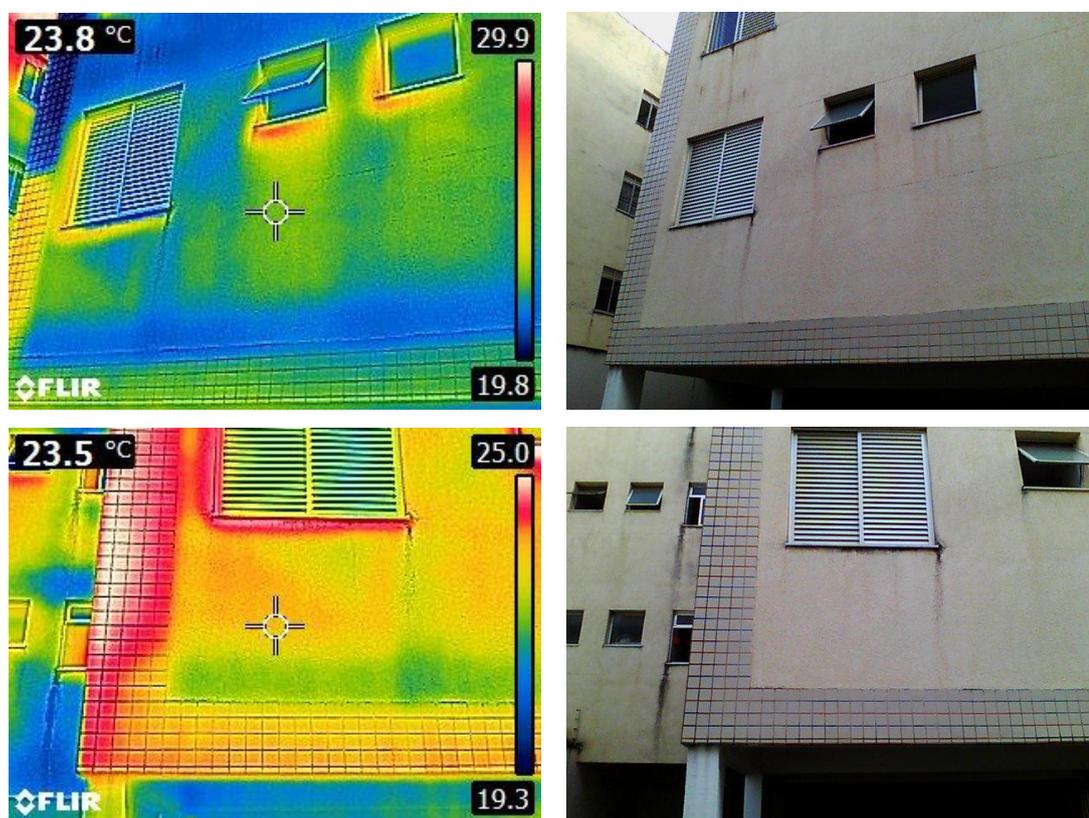
Figura 82 – Acúmulo de umidade na fachada norte (22/12/22 às 17h)

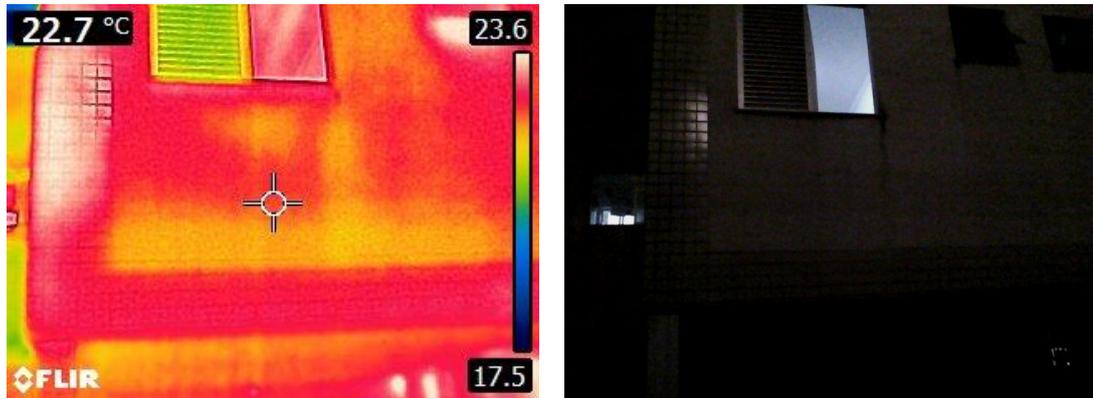
Figura 83 - Acúmulo de umidade na fachada norte (22/12/22 às 19h)

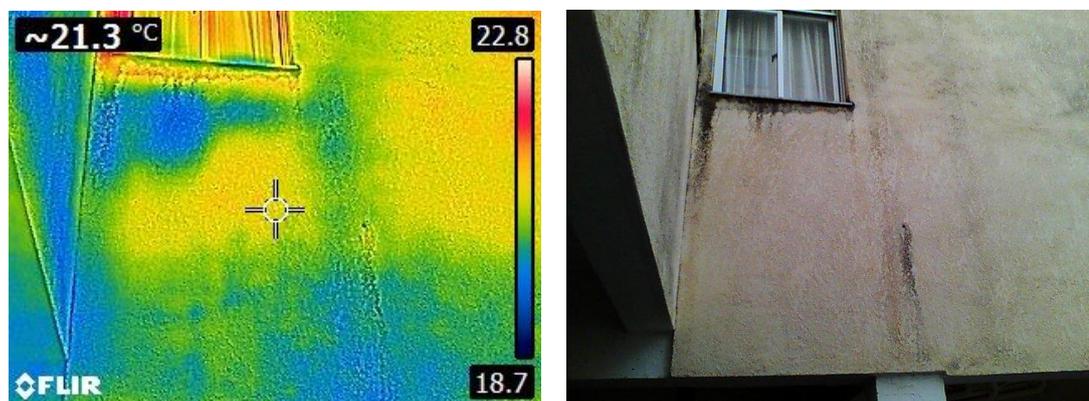
Figura 86 – Acúmulo de umidade na fachada norte (22/12/22 às 13h)
