UNIVERSIDADE FEDERAL DE MINAS GERAIS
PROGRAMA DE PÓS-GRADUAÇÃO EM CONSTRUÇÃO CIVIL

**USO DA TERMOGRAFIA PARA AVALIAÇÃO DE MANIFESTAÇÕES
PATOLÓGICAS EM FACHADAS DE EDIFICAÇÕES**

Dissertação apresentada à Escola de Engenharia da Universidade Federal de Minas Gerais como parte dos requisitos para obtenção do título de Mestre em Construção Civil. Área de concentração: Tecnologia na Construção Civil. Linha de pesquisa: Materiais de Construção Civil.

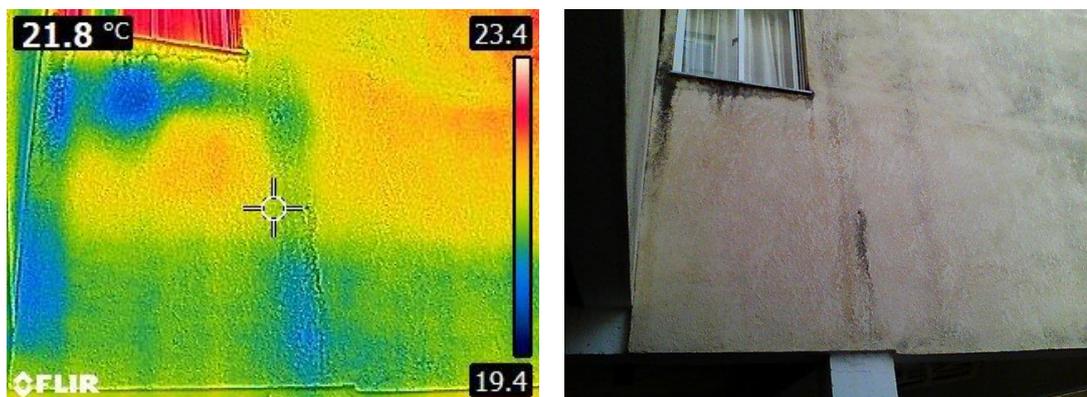
Figura 87 – Acúmulo de umidade na fachada norte (22/12/22 às 17:30h)

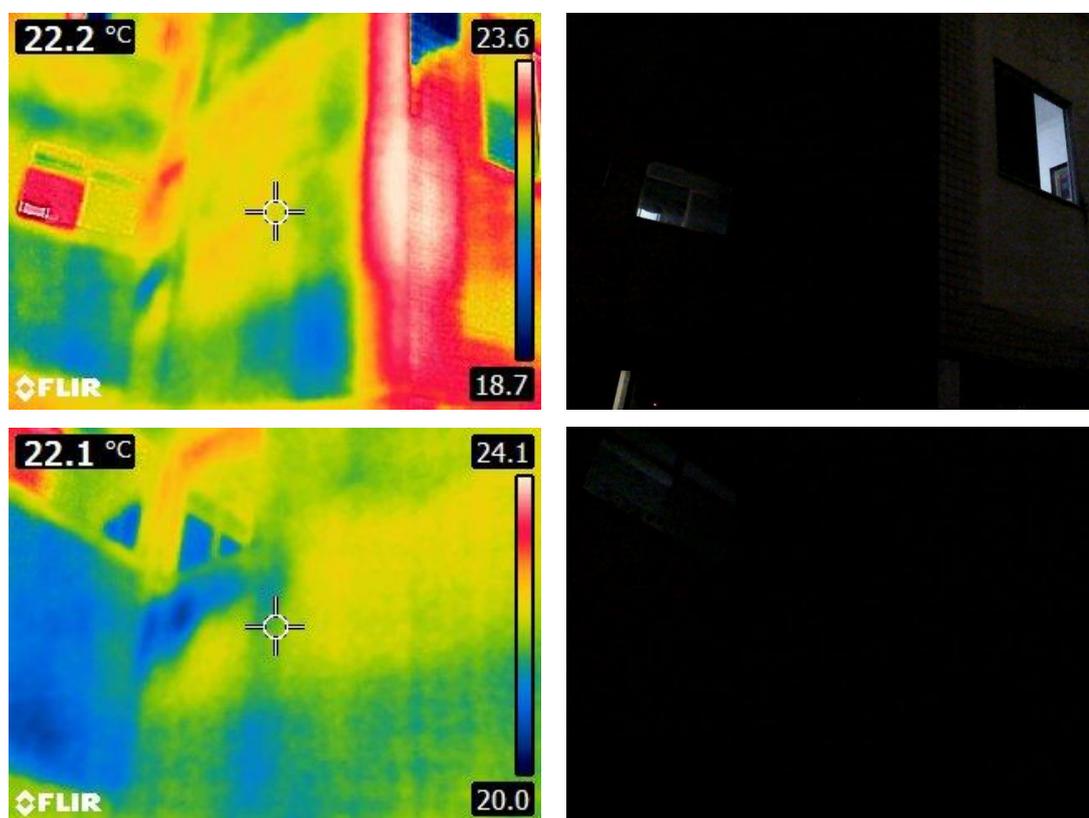
Figura 88 – Acúmulo de umidade na fachada norte (22/12/22 às 19h)

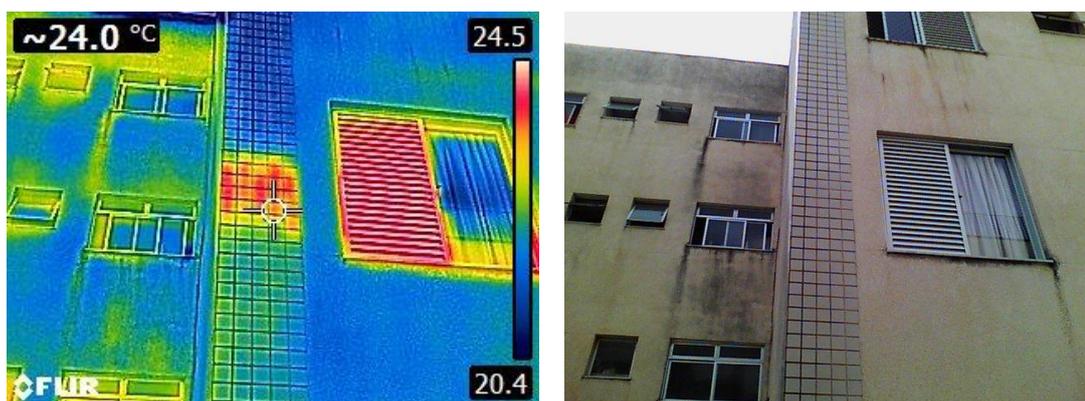
Figura 89 – Princípio de deslocamento cerâmico na fachada norte (17/12/22 às 9:00)

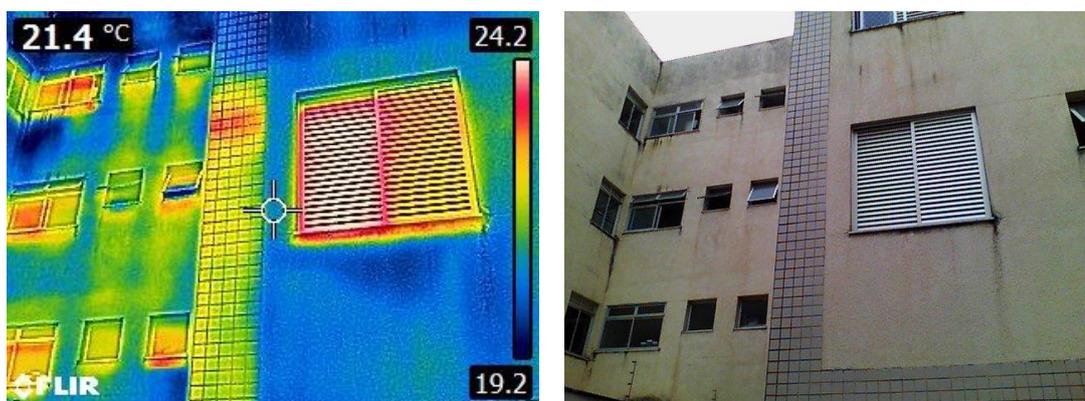
Figura 90 – Princípio de deslocamento cerâmico na fachada norte (22/12/ 22 às 10:00)

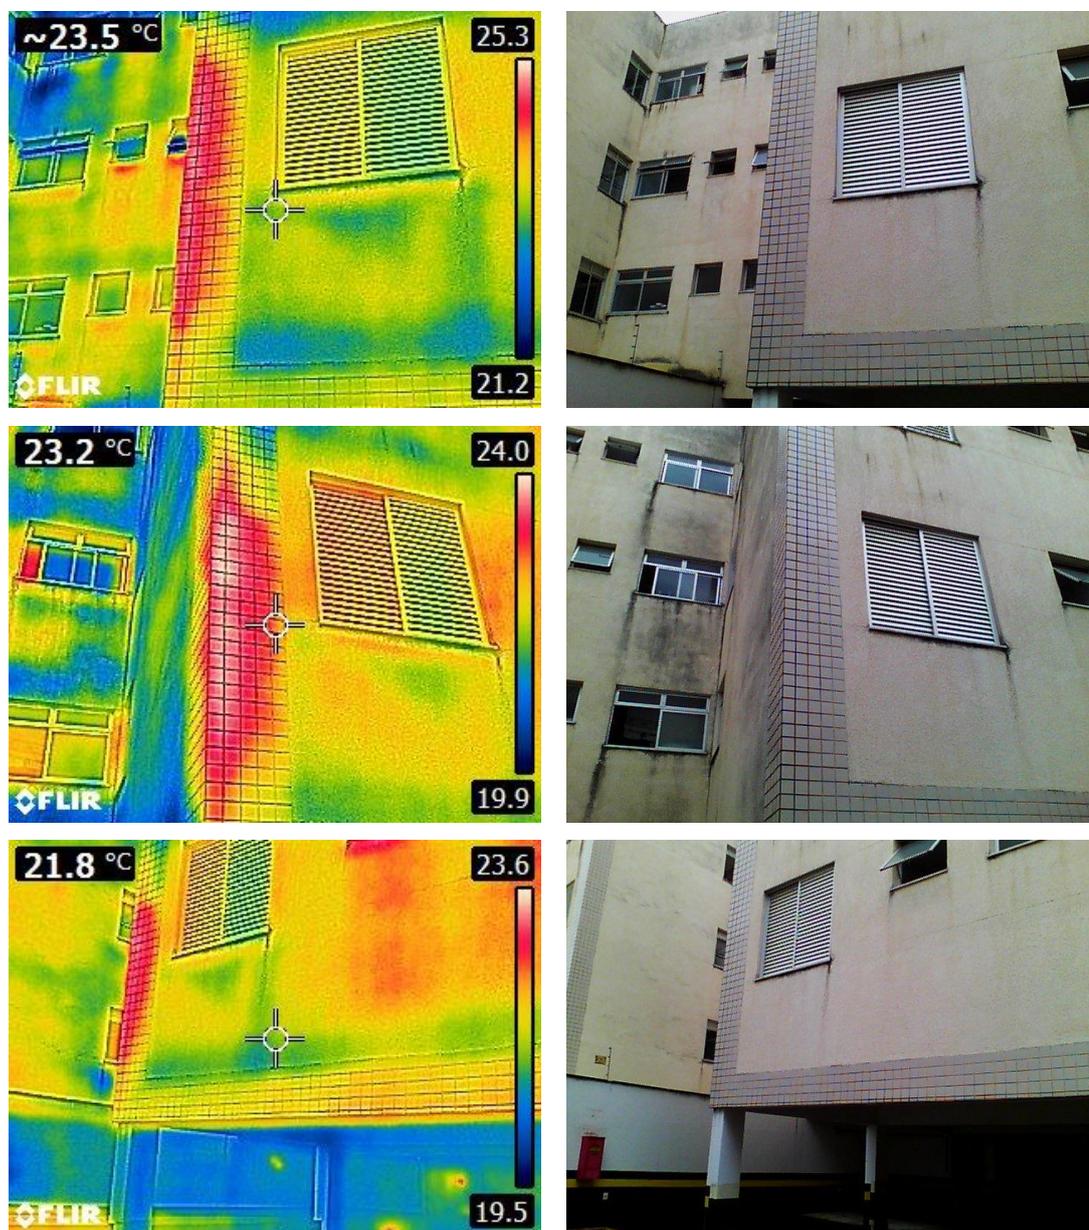
Para tanto, analisou-se as imagens térmicas e constatou-se não se tratar de interferência por reflexão, visto que com a alteração do ângulo de visada ao alvo, o registro térmico manteve suas características principais (Figura 91).

Portanto, depreendeu-se haver um bolsão isolante entre as camadas de revestimento (ar), fazendo com que seja mais dificultosa a perda de calor neste local em relação as adjacências, caracterizando um princípio de deslocamento.

Figura 91 – Princípio de deslocamento cerâmico na fachada norte (22/12/22 às 13h).
Alteração do ângulo de visão não alterou a região anômala, desprezando-se possível interferência por reflexão

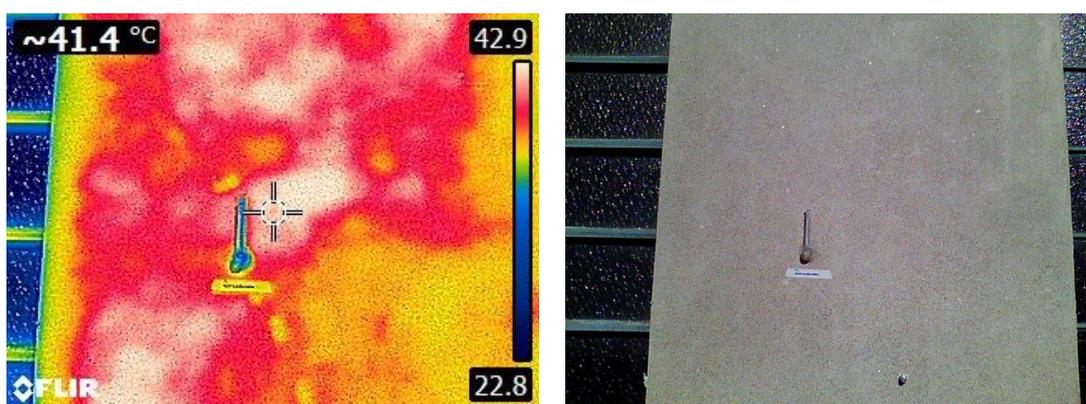
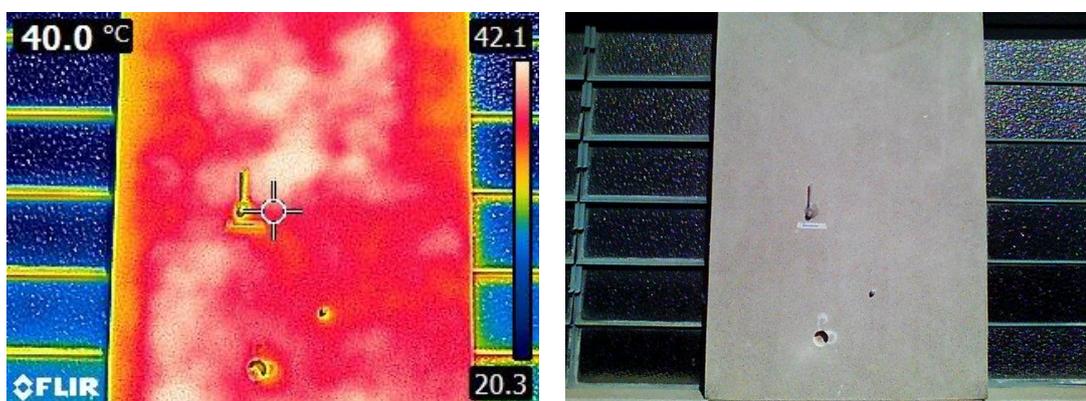
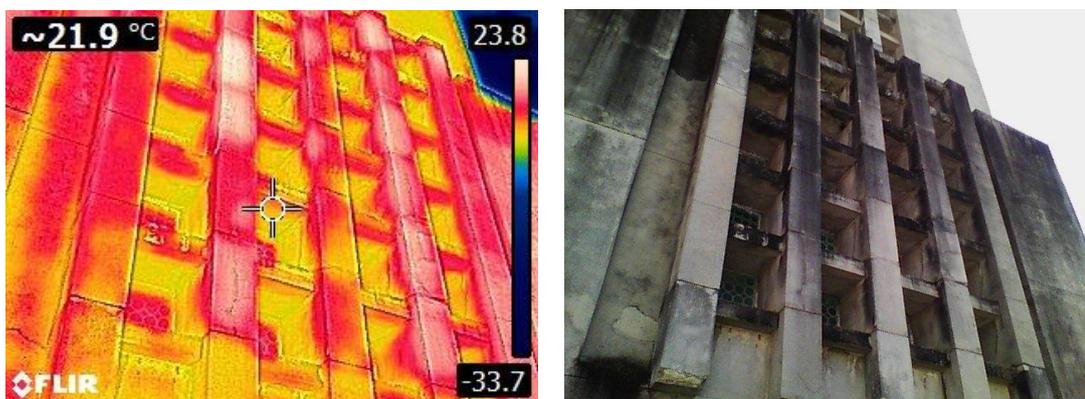
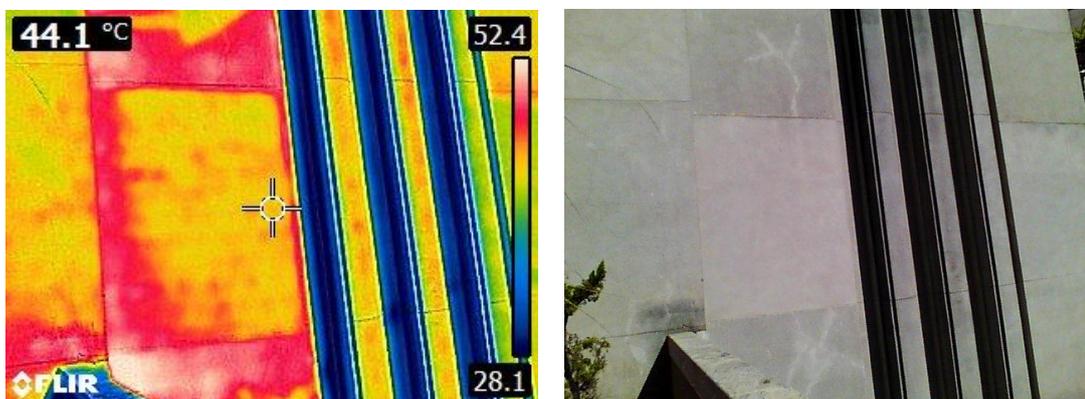
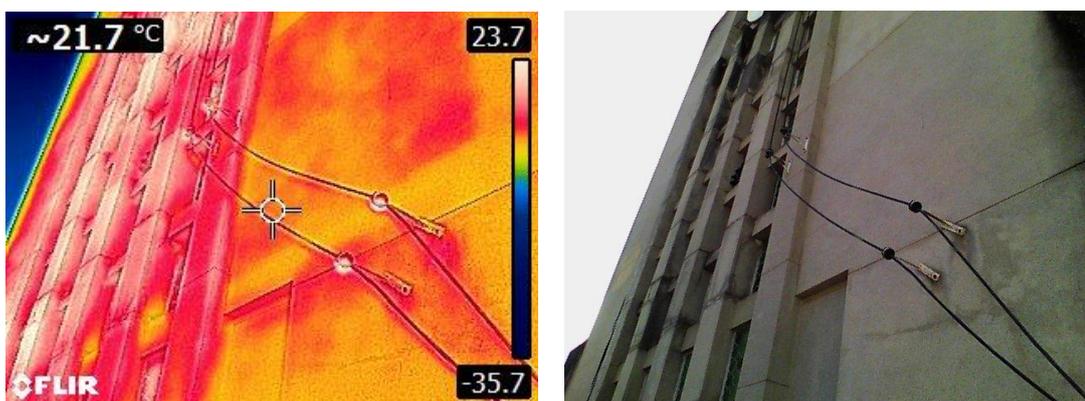
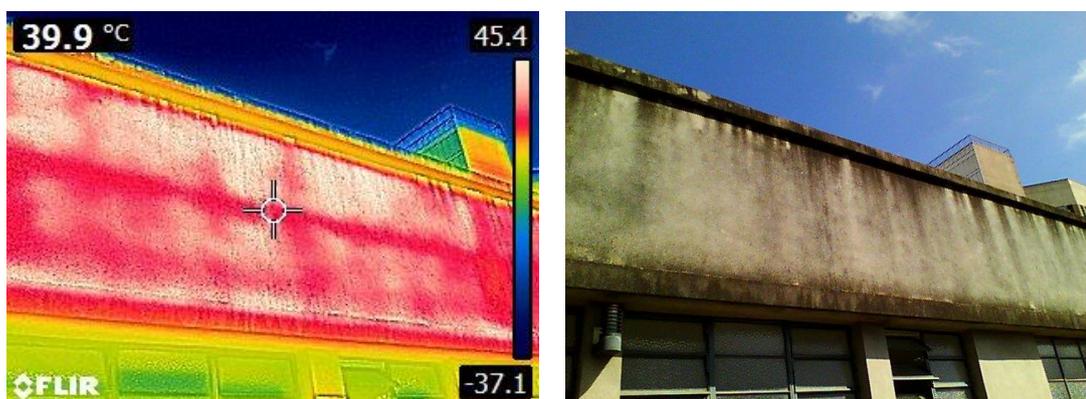
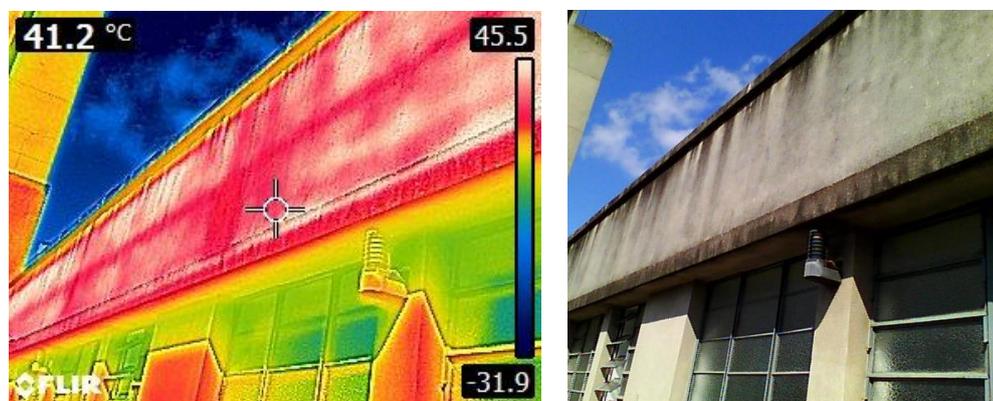
Para tanto, na análise qualitativa das imagens (Figura 105 a Figura 111) considerou-se as diversas radiações emitidas pela superfície (cores do termograma).

Sem que houvesse justificativa exterior para tais alterações colorimétricas (material diferente, coloração diferente, sombras, reflexos, entre outras possíveis interferências), inferiu-se pela existência de anomalia no revestimento, isto é, falha na aderência do sistema de revestimento.

Figura 105 - anomalias ocultas identificadas pela termografia na fachada leste

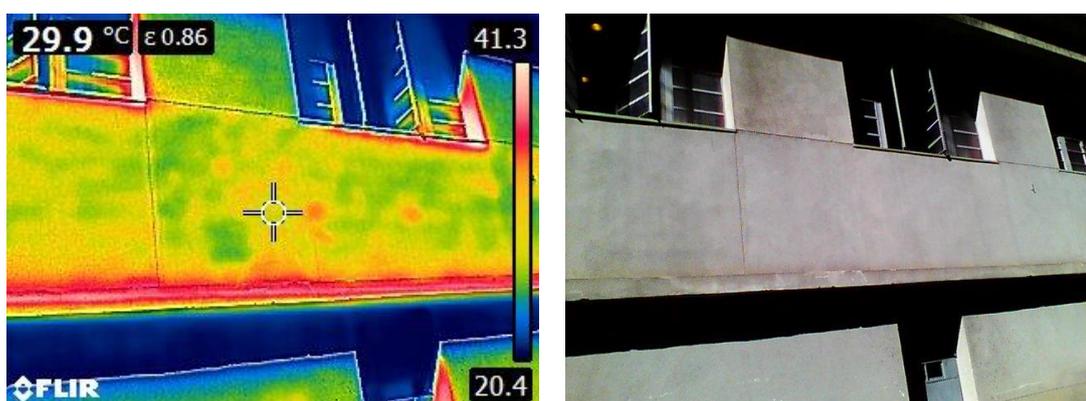
Figura 112 - anomalias ocultas identificadas pela termografia

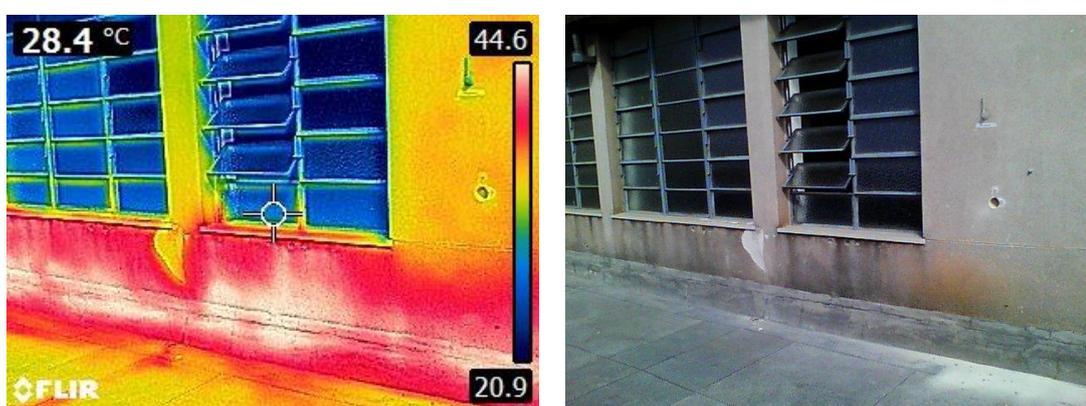
2. Pôde-se observar a partir do ensaio termográfico a abrangência de danos visíveis, como trincas, no interior do sistema de revestimento. Dessa forma, constatou-se locais com trincas que apresentavam falha na aderência do revestimento em áreas além da linearidade da trinca, demonstrando um dano maior que aquele visível (Figura 113 a Figura 116).

Figura 113 - Identificação de danos subsuperficiais superiores aqueles visíveis, fachada leste

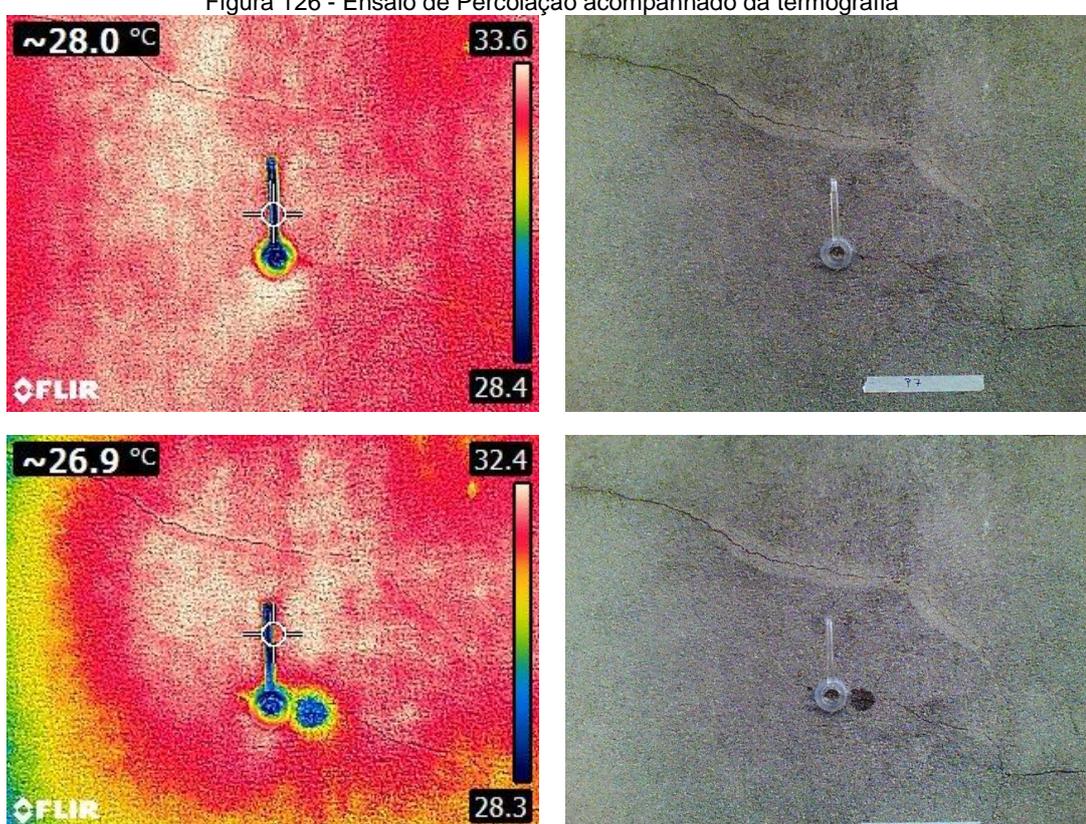
No exemplo da Figura 126, pode-se verificar que a percolação da água se direcionou à trinca.

Figura 126 - Ensaio de Percolação acompanhado da termografia

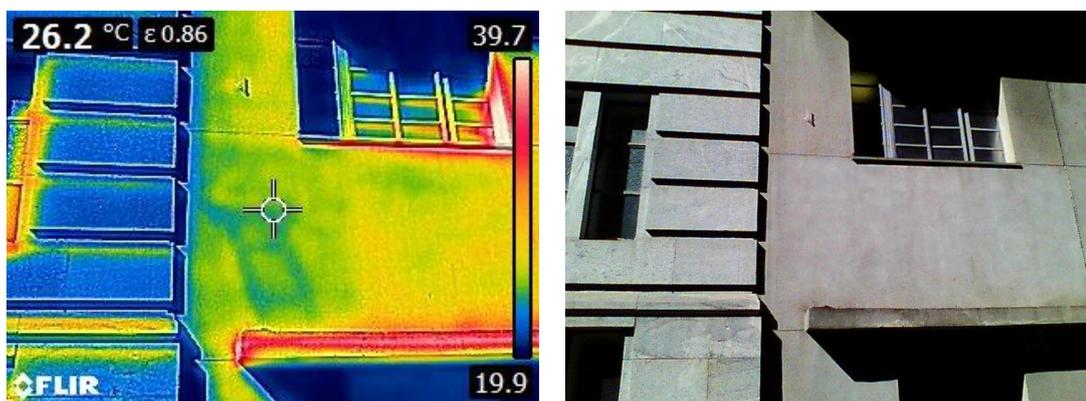
6. Verificou-se ocorrência de registro térmico de objeto mesmo após sua retirada. No caso em questão (Figura 127) o termograma apresenta a silhueta de escada que estava apoiada no local.

Figura 127 - Registro térmico de objeto retirado anteriormente ao a tomada fotográfica

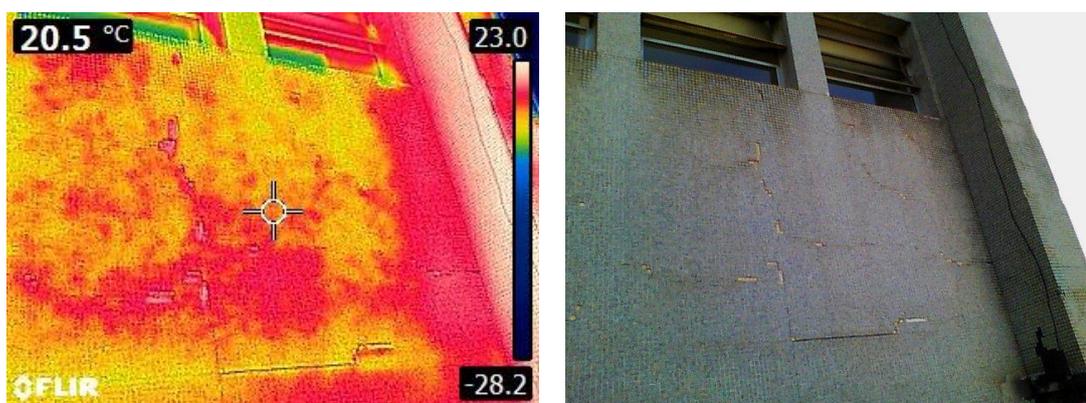
1. Constatou-se, por análise qualitativa, magnitude dos danos superior àquela visível quanto a falha de aderência do revestimento na região da fachada inspecionada, conforme Figura 133.

Figura 133 - Falha de aderência do revestimento superior àquela visível, fachada leste

Portanto, o ensaio termográfico tem o condão de gerar informações com maior precisão quanto a real região danificada em relação a inspeção visual. Por estes dados, o desenvolvimento do projeto de reparo torna-se mais acurado, possibilitando uma eventual redução de custos.

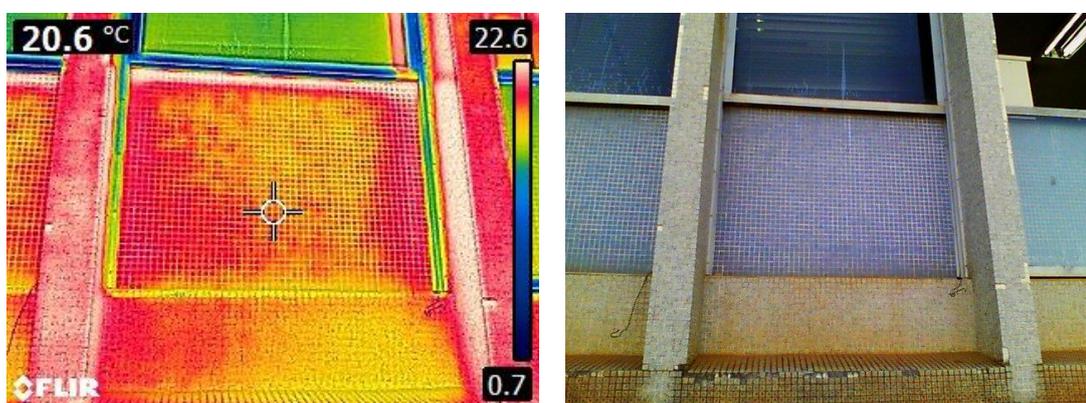
2. Identificou-se falhas ocultas de aderência do revestimento, isto é, ainda não visíveis (Figura 134 e Figura 135).

Figura 134 - Identificação de deslocamento do revestimento não visível

Este entendimento decorre da análise qualitativa do termograma que apresenta variação da temperatura entre áreas adjacentes de mesmo material, sem quaisquer interferências externas.

Uma vez que a anomalia ainda está oculta, depende-se pela identificação precoce da manifestação patológica. Dessa forma, a manutenção corretiva torna-se de menor impacto e custo.

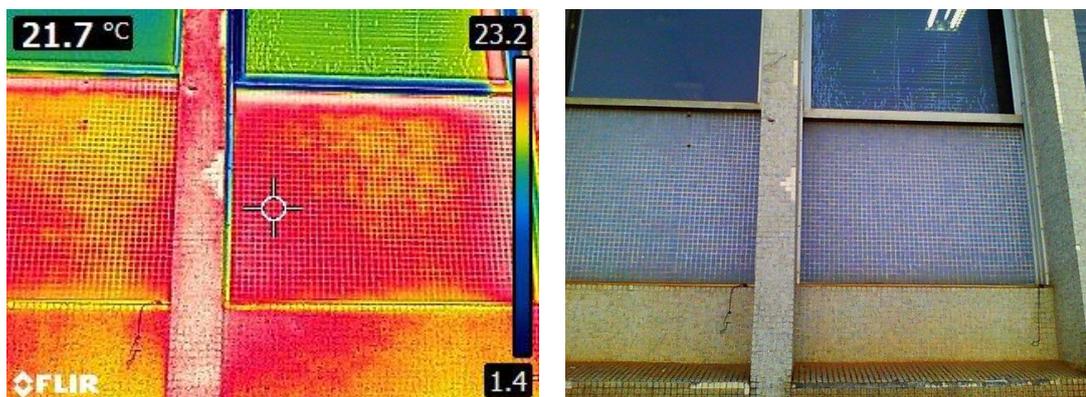
Figura 135 - Identificação de deslocamento do revestimento não visível

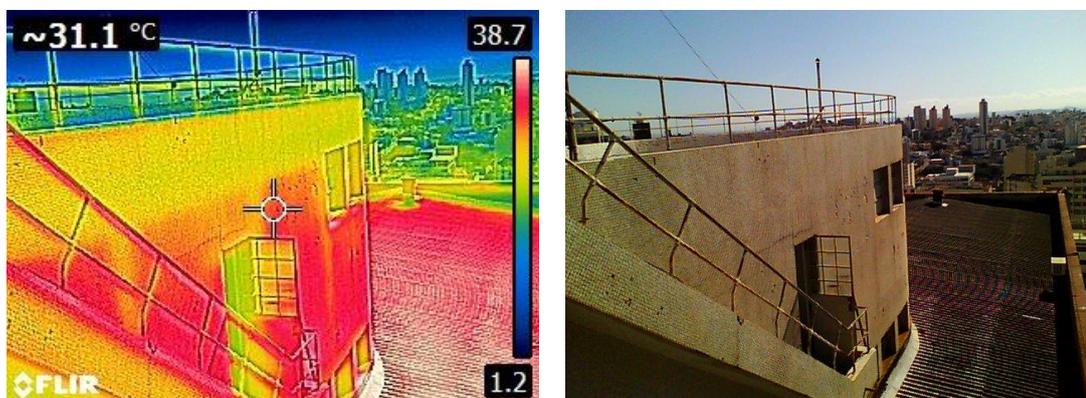
3. Contatou-se o uso da termografia como auxílio na retirada de corpos de prova. Devido ao potencial de identificação dos contornos do sistema estrutural, a técnica foi empregada para evitar perfuração indesejada na estrutura (Figura 136 e Figura 137).

Figura 136 - Identificação do contorno da estrutura por termografia

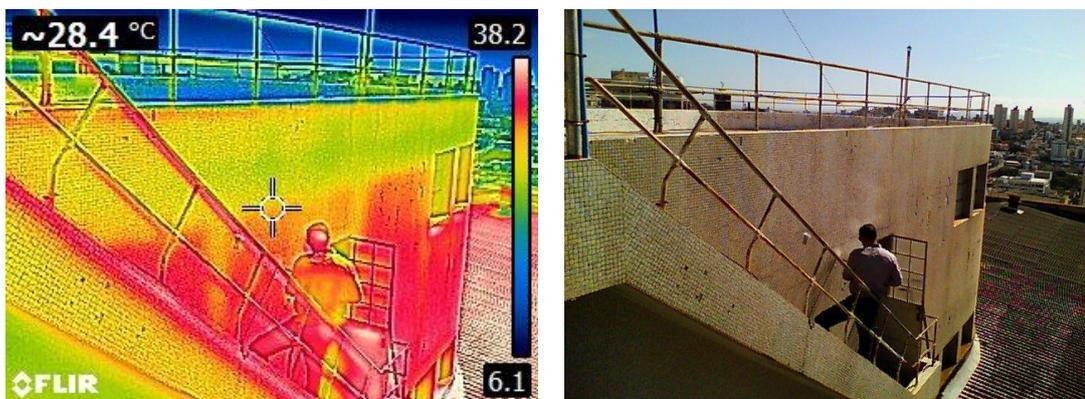
Figura 137 – Utilização da técnica de termografia para evitar perfuração na estrutura

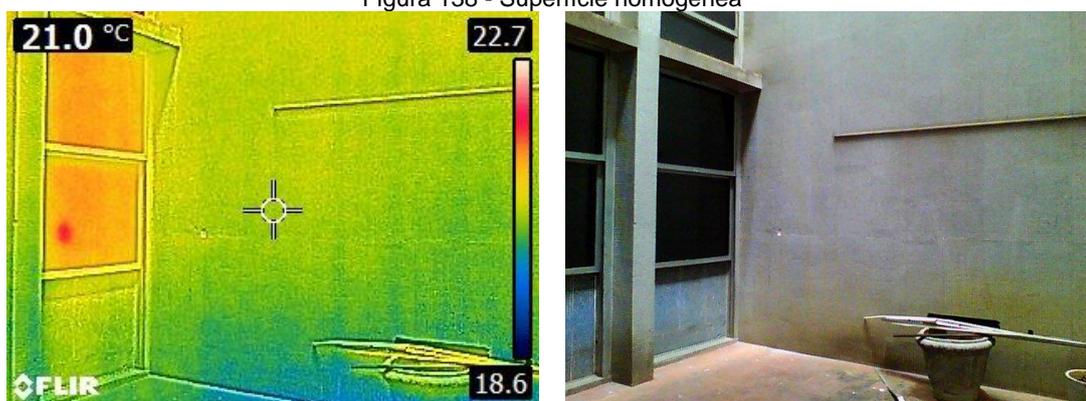
- Aquecimento: os ensaios neste estudo foram realizados pelo método passivo. Deste modo, é desejável que o aquecimento solar promovido no ambiente seja suficiente para permitir a identificação de regiões com temperaturas heterogêneas na superfície. No entanto, como o jardim de inverno é um ambiente profundo, sem incidência direta de raios solares, o aquecimento se mostrou lento, tornando a temperatura da superfície homogênea. Dessa forma, não foi possível identificar as falhas subsuperficiais (Figura 138), mesmo realizando a termografia em diferentes momentos do dia. Contudo, falhas na aderência foram constatadas posteriormente por teste de percussão, ao ser verificado som cavo.

Figura 138 - Superfície homogênea

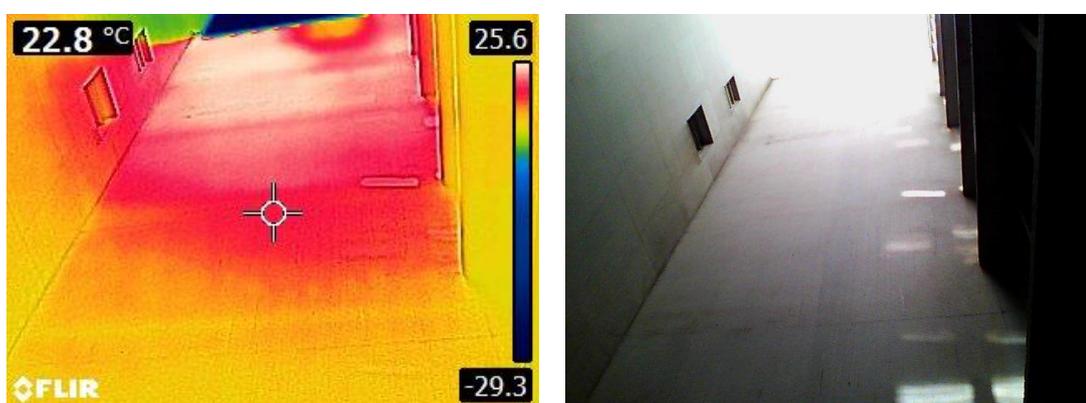
- Ângulos de visada: Por ser um ambiente profundo e com pequena distância entre as paredes, os ângulos de visada para termografia se afastaram da angulação adequada (além de 45°), prejudicando a análise térmica (Figura 139).

Figura 139 - distancia insuficiente para promover angulo adequado de visada

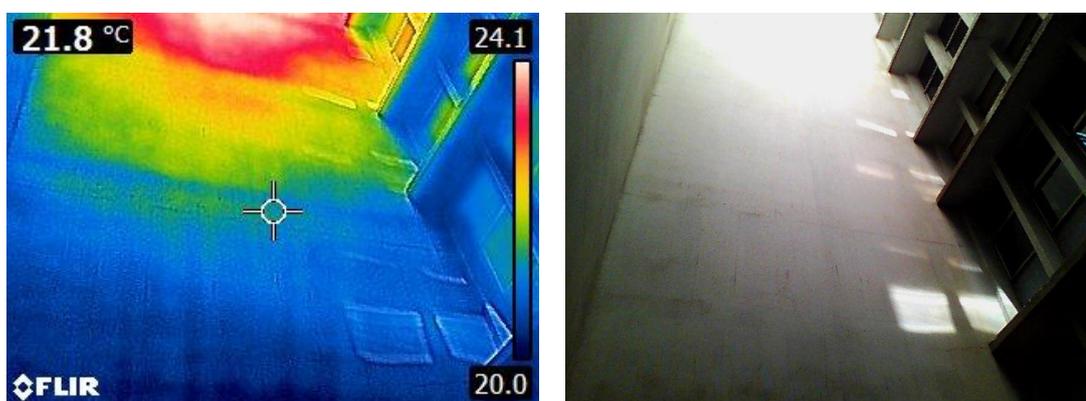
- Reflexões: Embora não houvesse incidência solar direta em toda a área do jardim de inverno (exceto ao meio dia), alguns reflexos foram identificados na parte superior do ambiente, interferindo no termograma (Figura 140).

Figura 140 - Reflexos interferindo na imagem térmica

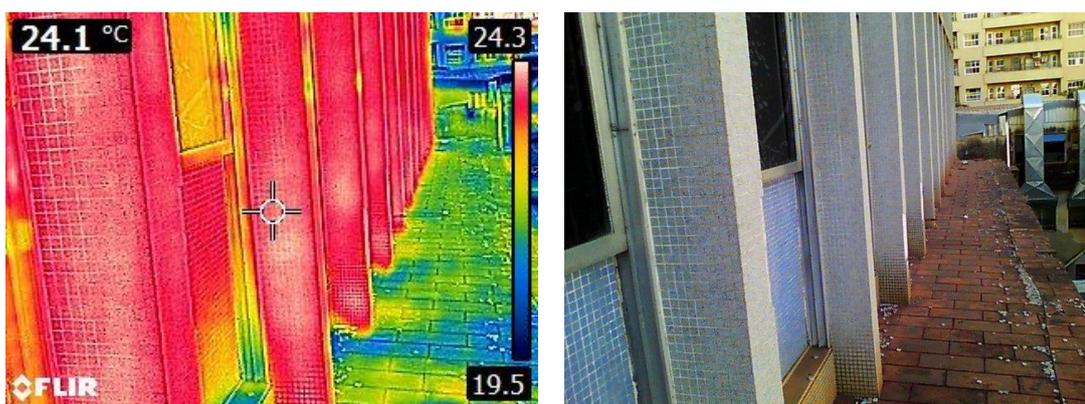
5. Constatou-se durante a investigação da fachada leste que houve dificuldade com a distância e a segurança para realização da termografia. Os ambientes mais próximos não possuíam distância suficiente para realização da inspeção em toda a fachada, ou seja, cerca de 3,5m a 1m. Ainda, este local estava em alturas elevadas e sem guarda-corpos, apresentando risco potencial de queda.

Figura 141 - Distancia insuficiente para realização de termografia na fachada leste

Desta forma, verificou-se que a análise por termografia nesta fachada foi prejudicada, sendo necessária complementação do estudo com inspeção com drone, para aproximar a visualização e identificar as anomalias visíveis.

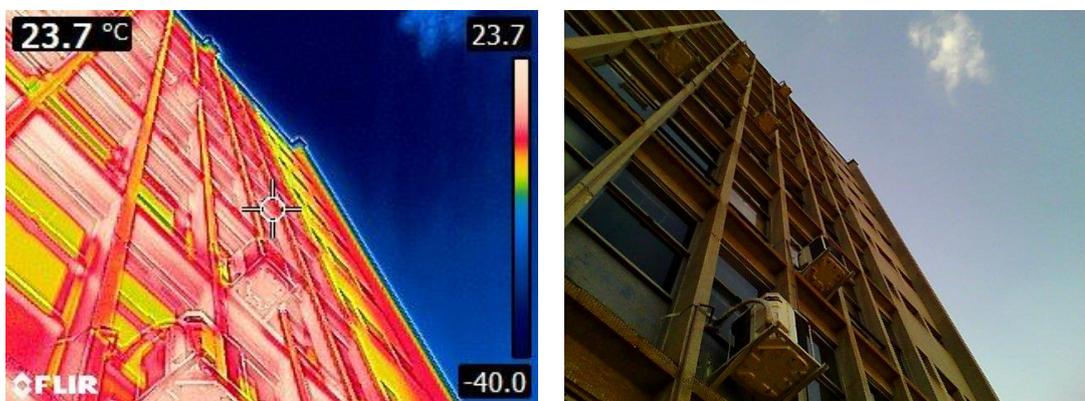
Figura 142 - Distancia insuficiente para realização de termografia na fachada leste

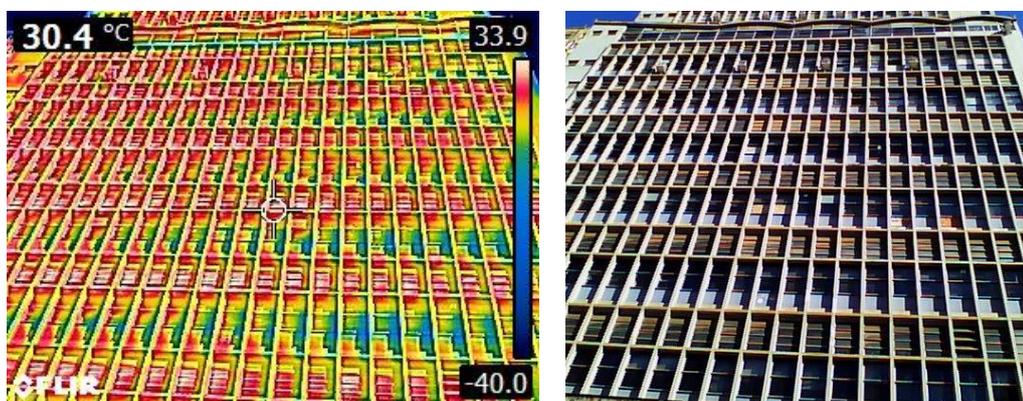
Por outro lado, ao realizar os ensaios a partir do pavimento térreo a distância se mostrou grande e inadequada, face ao nível de detalhamento da fachada.

Figura 143 - Grande distancia para realização ad termografia face o detalhamento da fachada
