UNIVERSIDADE FEDERAL DE MINAS GERAIS
DEPARTAMENTO DE ENGENHARIA DE ESTRUTURAS
ESPECIALIZAÇÃO EM ESTRUTURAS

ESTUDO DE CASO: Ciclo de Inspeções e ensaios em Ponte ferroviária

Dissertação apresentada ao Programa de especialização em Engenharia de Estruturas da Escola de Engenharia da Universidade Federal de Minas Gerais, como parte dos requisitos necessários à obtenção do título de Especialista em Engenharia de Estruturas.

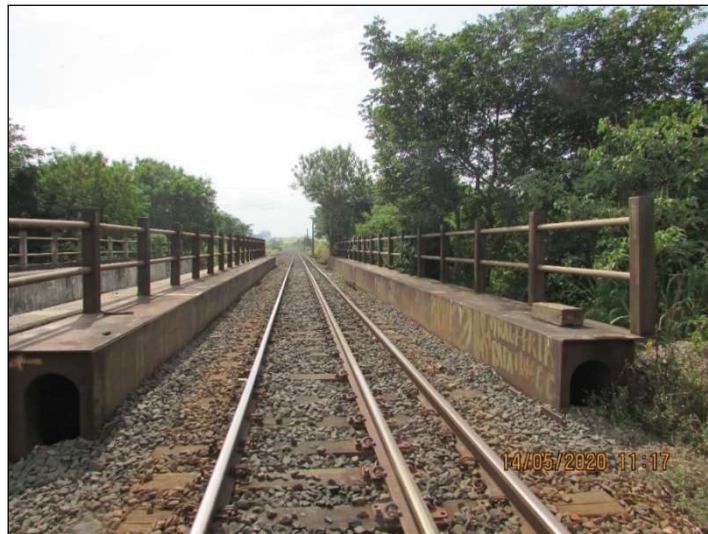
Figura 1– Vista Superior da ponte.

Já a ponte da via 2 (Figura 1), mais antiga, com via igualmente lastreada e em tangente, possui superestrutura metálica, sendo 2 vãos isostáticos, e mesoestrutura em concreto armado. A mesoestrutura é formada por dois encontros, nas extremidades, e dois pilares centrais com seções circulares (Figura 2). Os aparelhos de apoio são em neoprene.

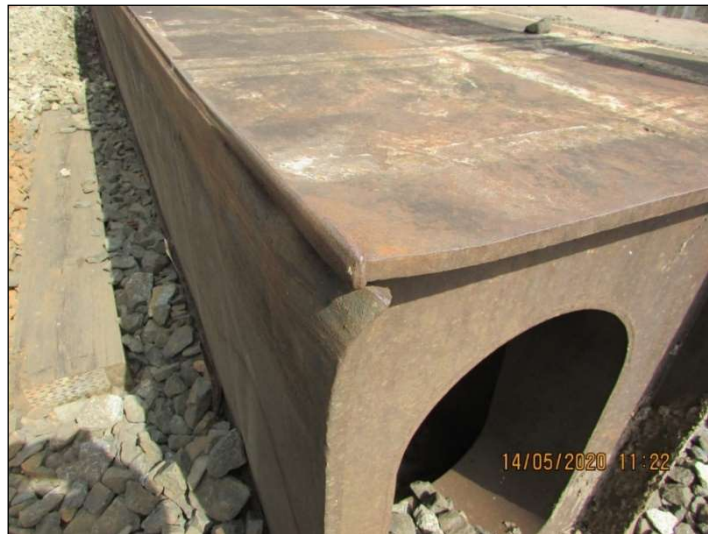
Figura 3 – Detalhe da viga caixão.

A OAE objeto de estudo deste trabalho é a ponte metálica, da via 2. Sua superestrutura é formada por dois vãos isostáticos independentes, com comprimento de 16,17 m cada. Os vãos são formados por duas vigas principais, em seção caixão (Figuras 3 e 4), com enrijecedores transversais internos, e estrado inferior.

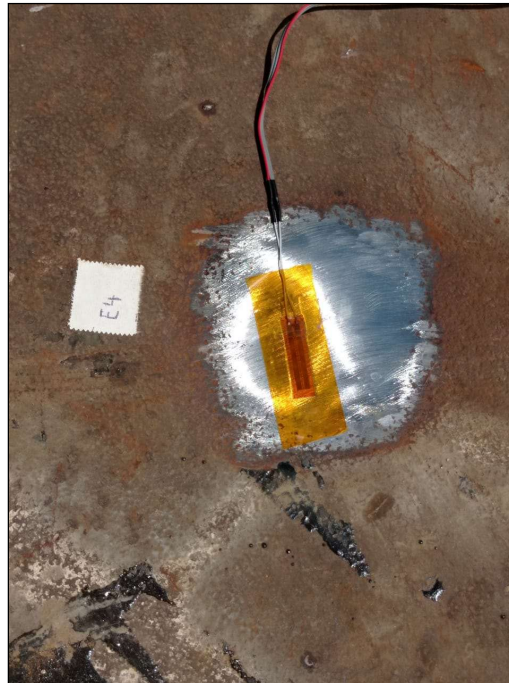
Figura 18 - Extensômetro 4, colado e identificado na viga principal.

A seguir foi reunido os pontos que apresentaram maiores tensões e comportamentos relevantes para este trabalho (Figuras 18 e 19), todos os demais pontos onde foram realizados os ensaios, tiveram resultados inferiores, tensões menores, e por consequência análises mais favoráveis.

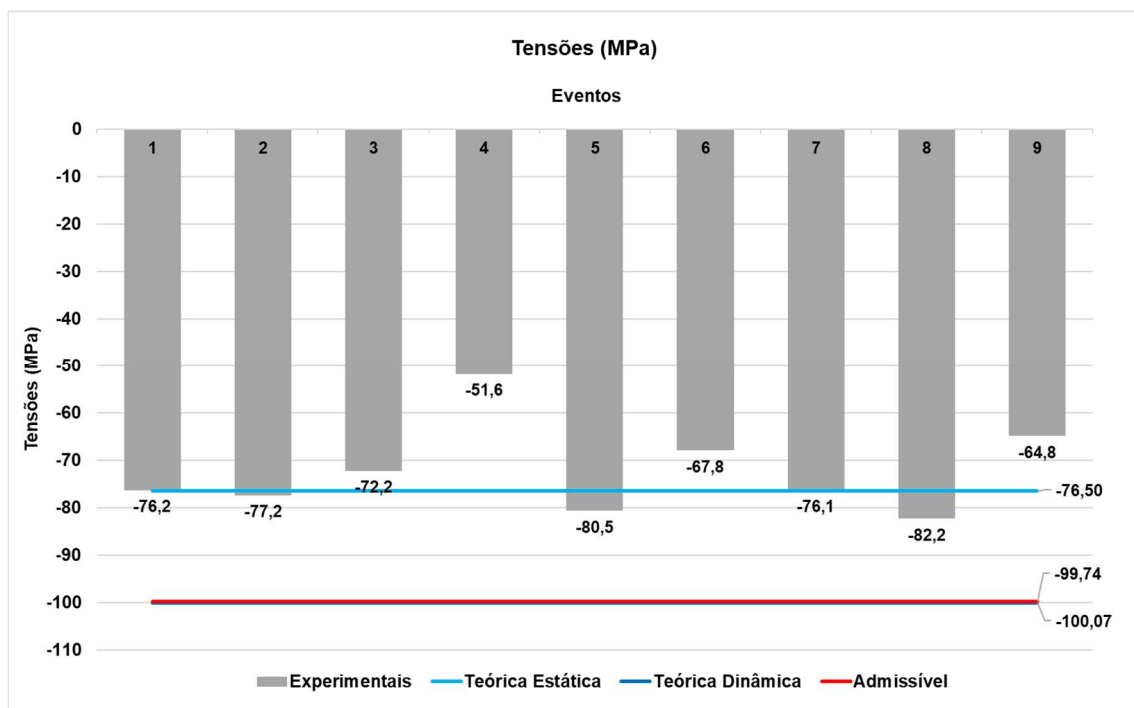
Gráfico 1 - Extensômetro 4, Viga Principal Direita – Mesa Superior – Meio do Vão

Nos Gráficos 1 e 3 observa-se um comparativo das tensões experimentais obtidas por evento, as tensões teóricas e admissíveis para a viga longarina direita e segunda viga transversina. Já os Gráficos 2 e 4, apresentam o espectro de tensões para o evento mais significativo obtido em cada sensor.

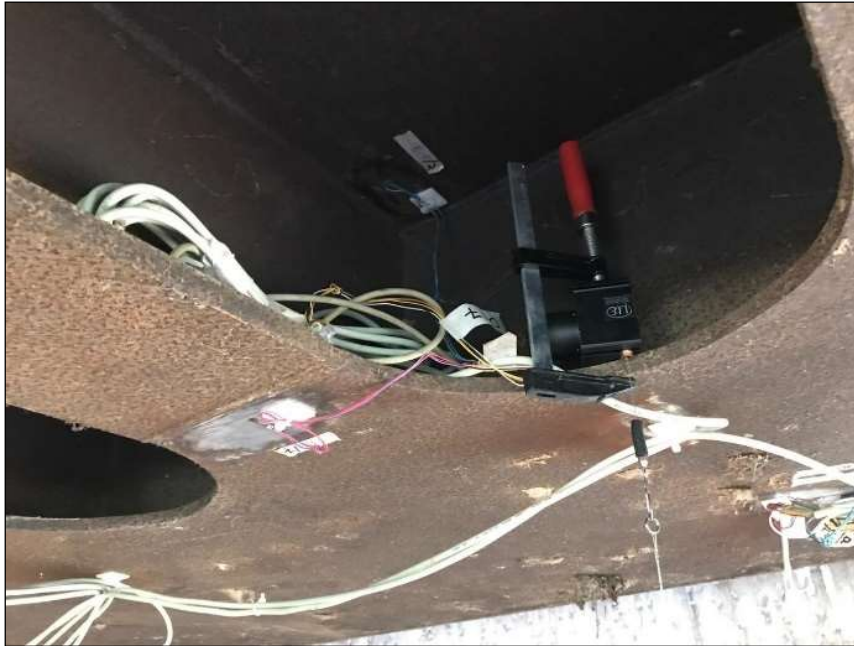
Figura 20 - Transdutor de deslocamento.

As flechas experimentais, obtidas através da instalação do transdutor de deslocamento no meio do vão da viga principal esquerda (Figura 20), serão comparadas com o limite admissível. Onde, de acordo com a AREMA, a flecha máxima admissível é de $L / 640$, onde L é o vão teórico sob análise. No Gráfico 5 observa-se um comparativo dos deslocamentos experimentais obtidas por evento e os

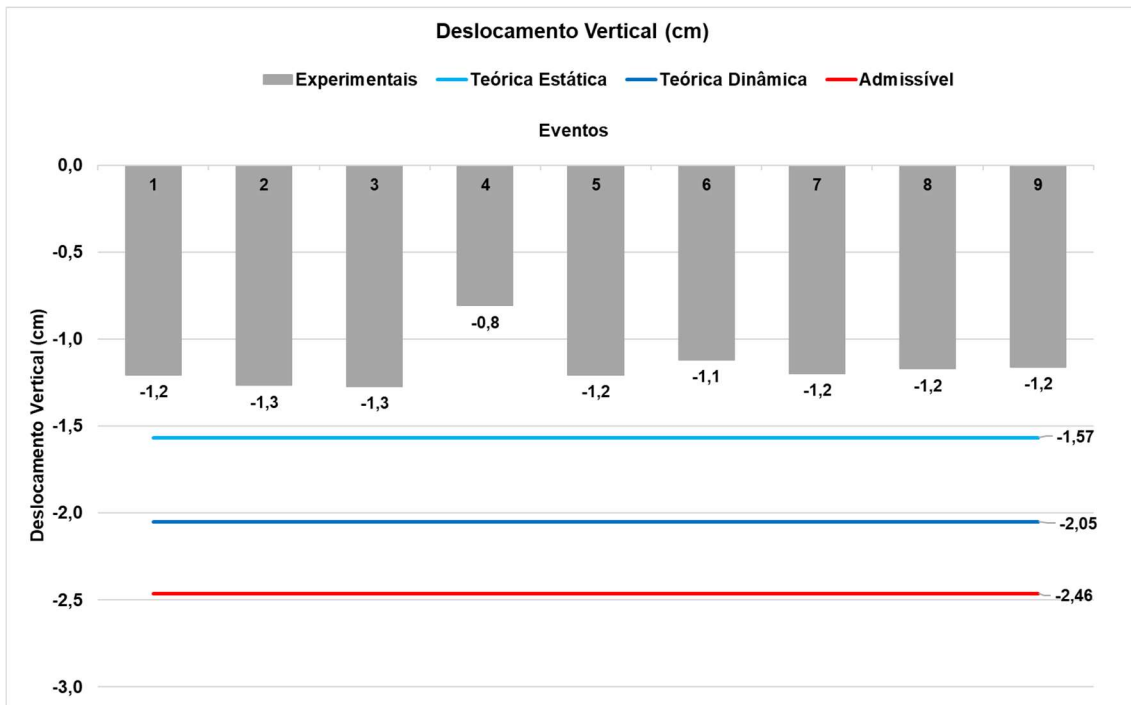
Gráfico 5 - Comparativo de deslocamentos experimentais, teórico (estático e dinâmico) e admissível (L/640).

deslocamentos teóricos e admissíveis. Já o Gráfico 6, apresenta o espectro de deslocamentos para o evento 2.

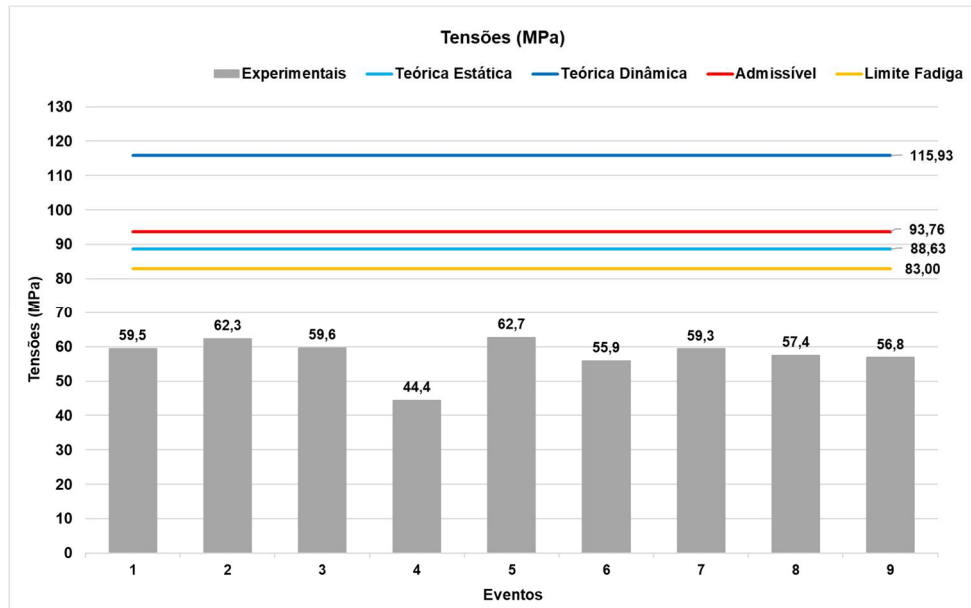
Gráfico 7 - Extensômetro 1: Viga Principal Esquerda – Mesa Inferior – Meio do Vão.

O extensômetro correspondente a esse ponto que apresenta valor máximo de variação de tensão igual a 62,71 MPa (σ_{SR}) é o Extensômetro 1, conforme indicado no Gráfico 7. Observa-se que a tensão máxima experimental, evento 5, não supera o limite.

Portanto, pode-se afirmar que, para as condições atuais de tráfego, danos por fadiga não são esperados para esses elementos.
