**ENGENHARIA DIAGNÓSTICA POR MEIO DE PERÍCIA DE ENGENHARIA CIVIL:
Estudo e análise das fissuras, trincas, rachaduras e brechas das edificações
do Bairro Monte Castelo em Contagem/MG**

Monografia de especialização apresentada à Escola de Engenharia da Universidade Federal de Minas Gerais, como requisito parcial à obtenção do título de Especialista em Construção Civil.

Área: Patologias das Construções

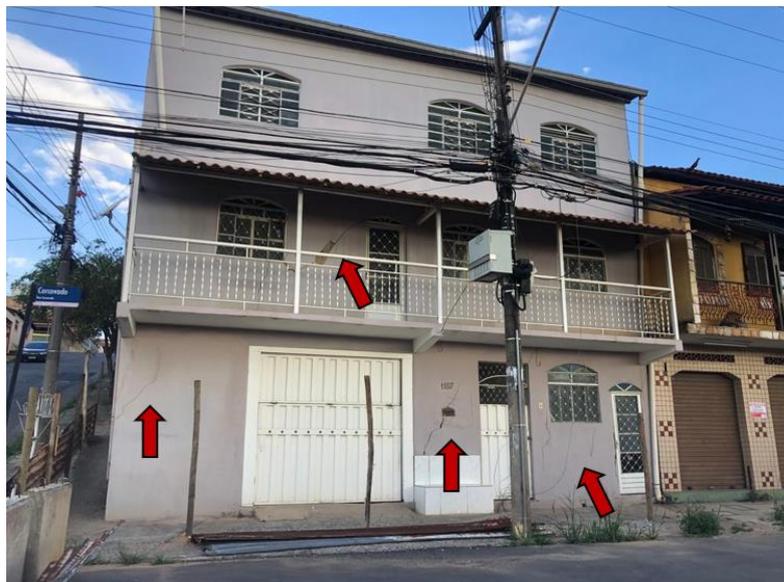
Figura 20 – Fachada edificação Rua Corcovado, bairro Monte Castelo/Contagem.

Segue abaixo as figuras 20,21,22 para a visualização da fachada das casas que não foi possível adentrar.

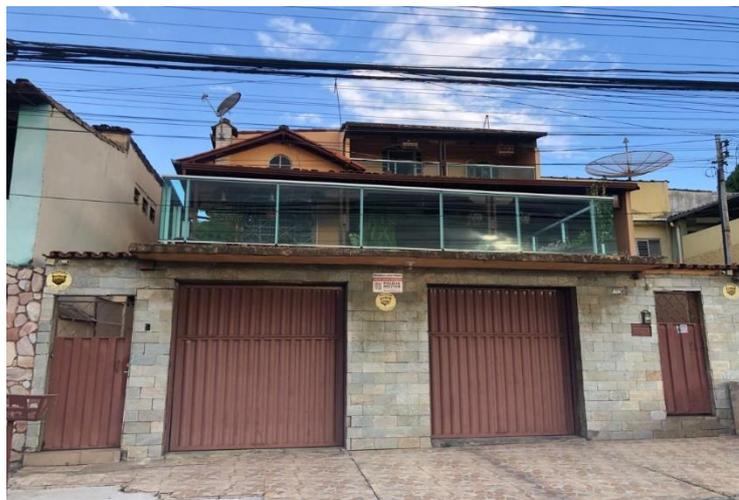
Na edificação C também foi possível observar fissuras, trincas, rachaduras e fendas (Figuras 32,33,34,35,36,37).

Figura 32 – Fachada edificação C.
