A associação de novas tecnologias a métodos tradicionais de vistorias em obras de arte especiais

The association of new technologies with traditional inspection methods in special works of art

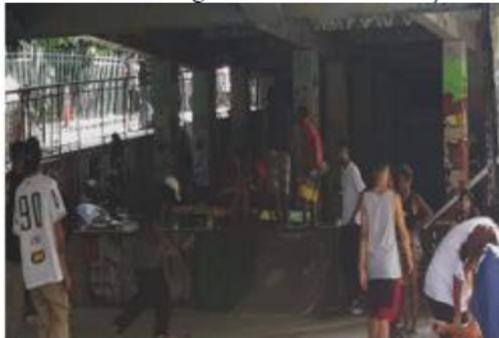
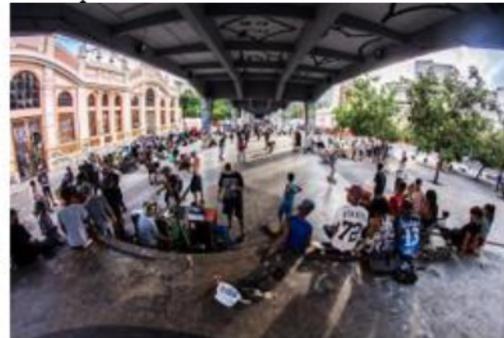
Figuras 24 e 25– Utilização do viaduto pela comunidade.

Como foi dito, a área sob o viaduto é um território amplamente utilizado por públicos diversos (Figura 24 e Figura 25).

Nas primeiras inspeções, antes da pandemia gerada pela Covid-18, foi possível encontrar crianças, adolescentes e idosos, músicos, religiosos, praticantes de esportes como skate e basquete e principalmente moradores em situação de rua convivendo e compartilhando o espaço público.

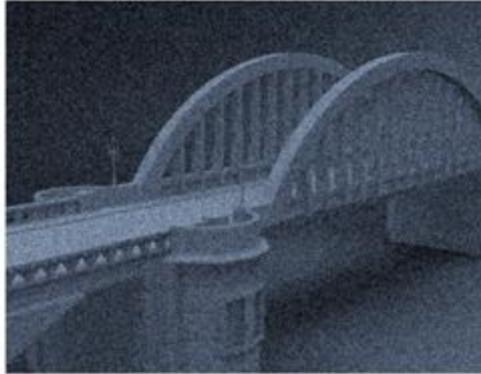
Figura 33 – Nuvens de pontos.

Durante os voos foram filmados vídeos do Viaduto Santa Tereza e foram tiradas 450 fotos pelo drone. As imagens posteriormente foram utilizadas pelo software Agisoft Metashape para gerar o ortomosaico, as nuvens de pontos, e o modelo 3D (Figura 33 e Figura 34).

Para criação das nuvens de pontos e do modelo ortomosaico o software Metashape gerou, com auxílio dos dados importados do drone, 932.527 pontos de nuvens georreferenciadas. Cada ponto possui uma série de informações como latitude, longitude e altura, gerando um material de alta qualidade e precisão.

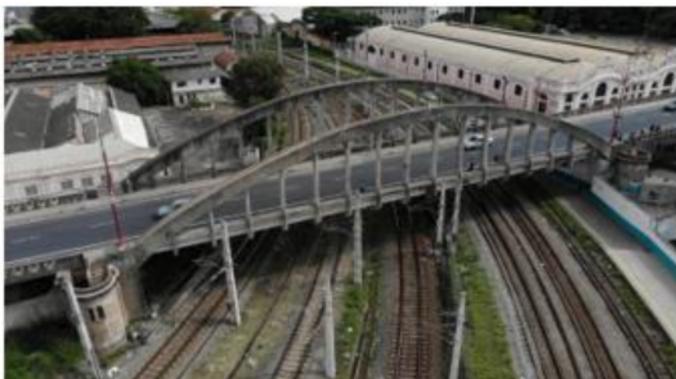
Figura 35 – Linha férrea

Em relação à linha férrea e a com a Av. dos Andradas o viaduto Santa Tereza transpassa, sem interromper o fluxo, essas duas importantes vias, gerando maior fluidez no trânsito viário e ferroviário, ligando os bairros Floresta e Santa Tereza ao Centro de Belo Horizonte. O viaduto faz parte da paisagem urbana da capital mineira, e é utilizado diariamente por milhares de pessoas que são beneficiadas por seu trajeto (Figura 35).

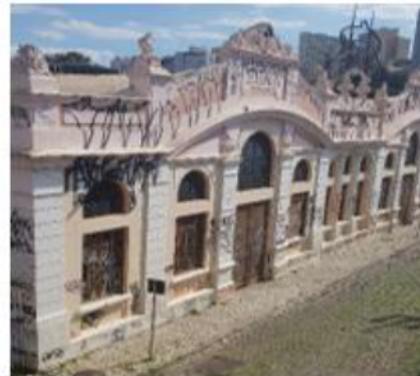
Figura 36 – Serraria Souza Pinto.

Erguida em 1912, sendo uma das primeiras construções da capital a utilizar estruturas de ferro, a Serraria Souza Pinto, talvez seja a única edificação que de alguma forma possa ter sido prejudicada pela construção do Viaduto Santa Tereza, pois a estrutura do Viaduto oculta toda sua fachada frontal, marco da arquitetura industrial mineira. Atualmente a fachada frontal da Serraria Souza Pinto encontra-se degradada e vandalizada (Figura 36).
