UNIVERSIDADE FEDERAL DE MINAS GERAIS
Programa de Pós-Graduação em Ambiente Construído e Patrimônio Sustentável

ARQUEOLOGIA DA ARQUITETURA E TECTÔNICA: abordagens integradas e seu impacto no processo de restauração na Casa de Câmara e Cadeia de Mariana-MG

Dissertação apresentada ao programa de Pós-Graduação em Ambiente Construído e Patrimônio Sustentável da Escola de Arquitetura da Universidade Federal de Minas Gerais como requisito parcial à obtenção do título Mestre em Ambiente Construído e Patrimônio Sustentável
Área de concentração: Memória e Patrimônio cultural.

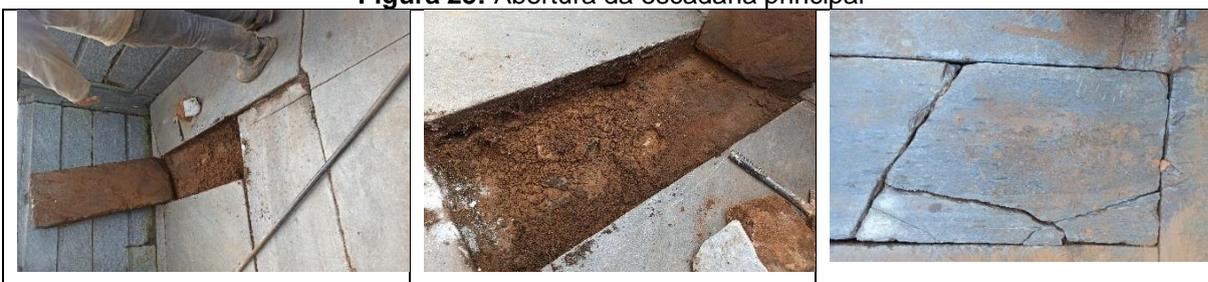
Figura 25: Abertura da escadaria principal

Descrição: Remoção de piso do patamar para compreensão do sistema construtivo e nivelamento.

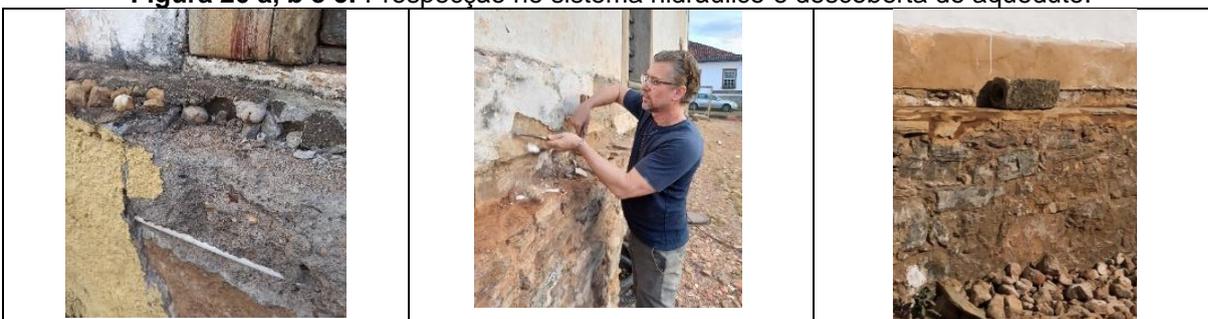
Figura 26 a, b e c: Prospecção no sistema hidráulico e descoberta do aqueduto.

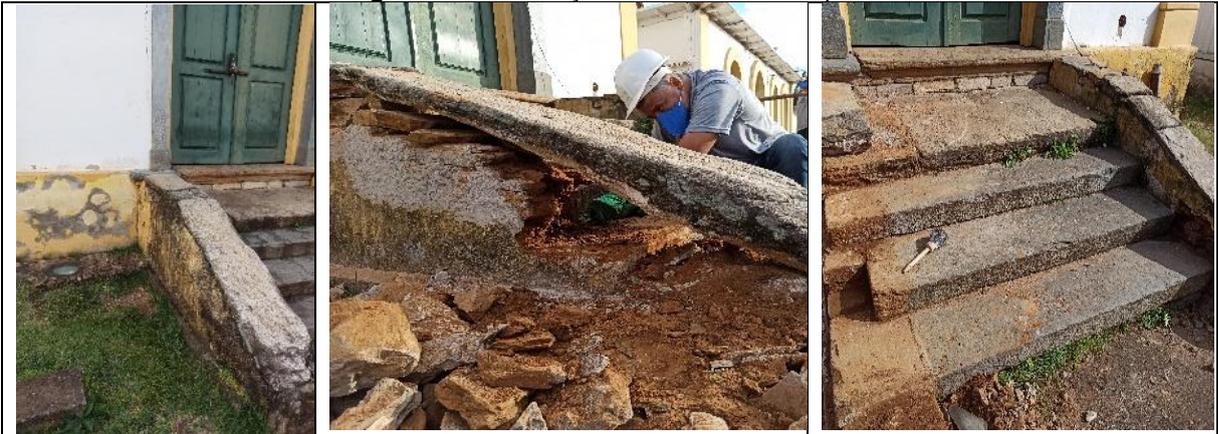
Figura 27: Escavação da Escada da Capela

Descrição: Remoção e intervenção que alterou a altura original da lateral da escada e recobriu as laterais da soleira.

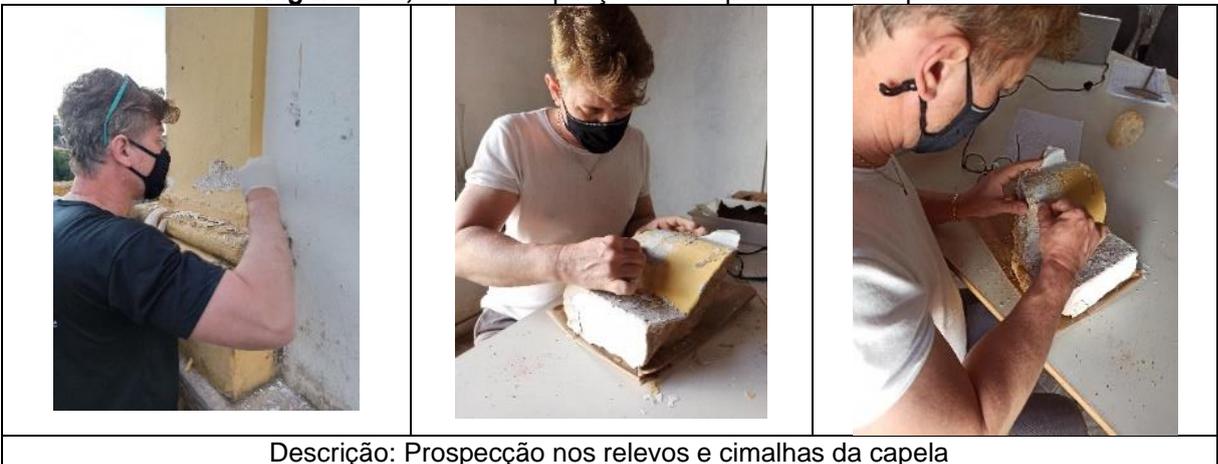
Figura 28 a, b e c: Prospecção nas superfícies da Capela

Descrição: Prospecção nos relevos e cimalkas da capela

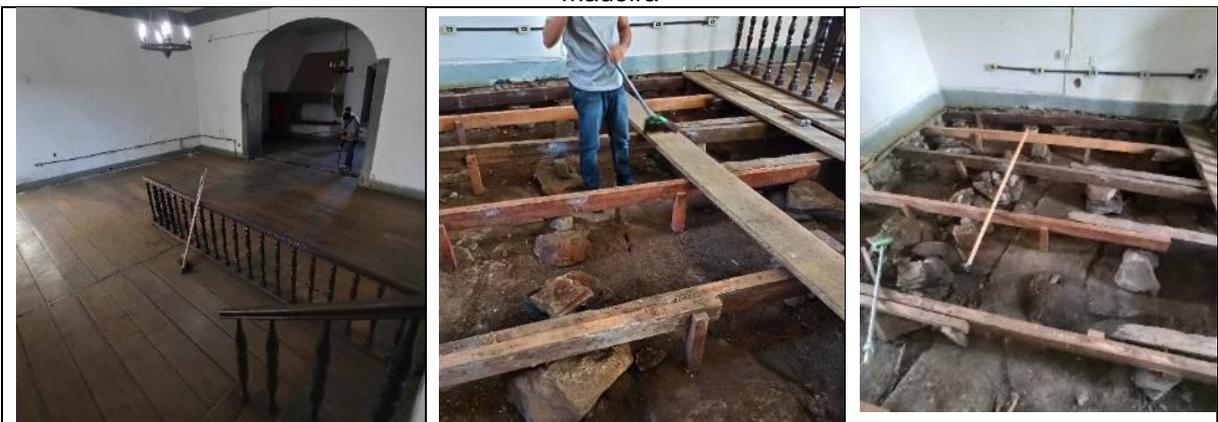
Figura 29 a, b e c: Remoção de Taboado de piso das enxovias e descoberta do piso original e madeira

Descrição: Remoção de Taboado que estava 40cm acima do nível original das enxovias.

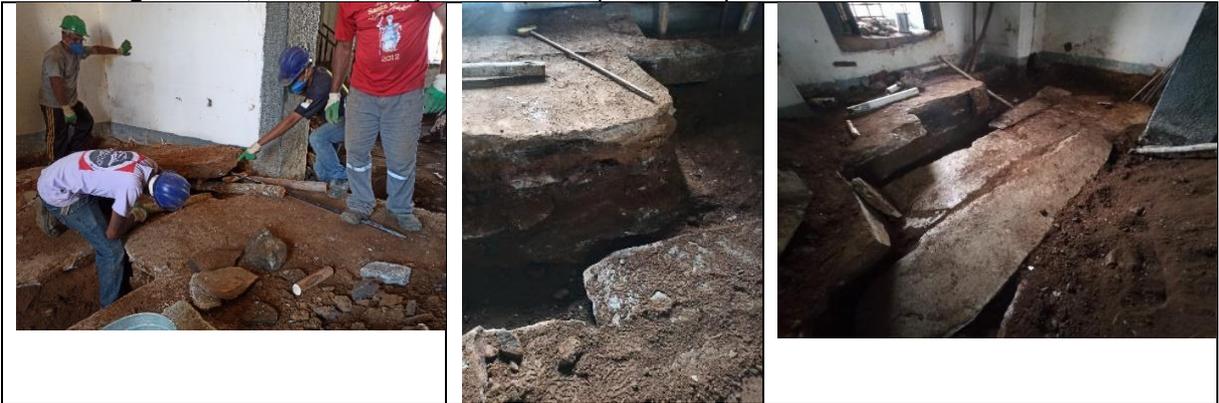
Figura 30 a, b e c: Remoção de aterro e pedras do piso das cozinhas, nas enxovias.

Descrição: Remoção das pedras e do aterro de 40cm, até o lajeado de piso original.

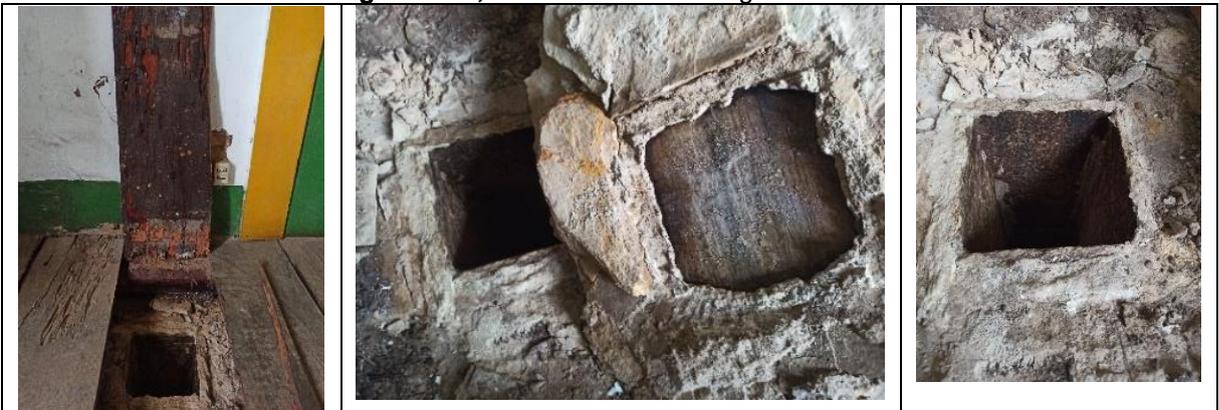
Figura 31 a, b e c: Sistema de esgoto sala 01

Descrição: Duto da latrina encoberto pelo piso.

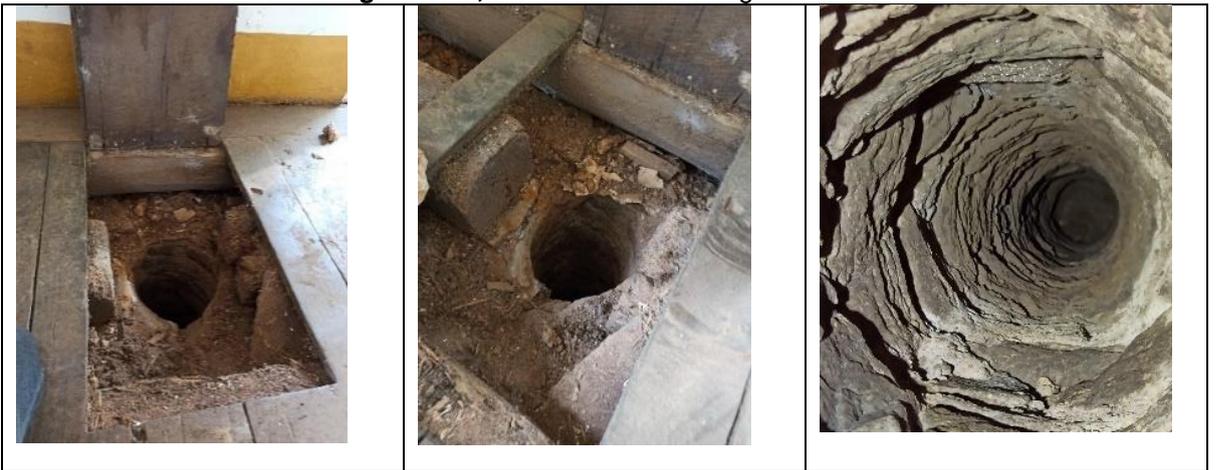
Figura 32 a, b e c: Sistema de esgoto sala 02

Descrição: Duto da latrina encoberto pelo piso.

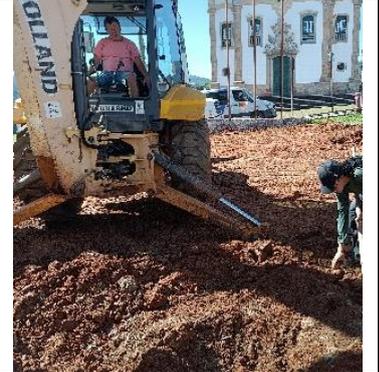
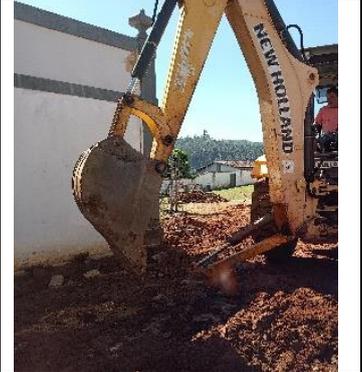
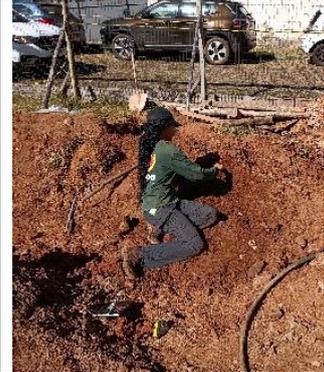
<p>Entorno fachada frontal drenagem</p>
<p>Abertura da vala para tubulação de água pluvial</p>	<p>Mini escavadeira, abertura de vala de 1.50cm x70 cm</p>	<p>Acompanhamento arqueológico</p>

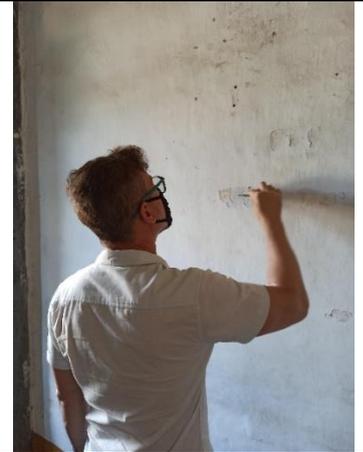
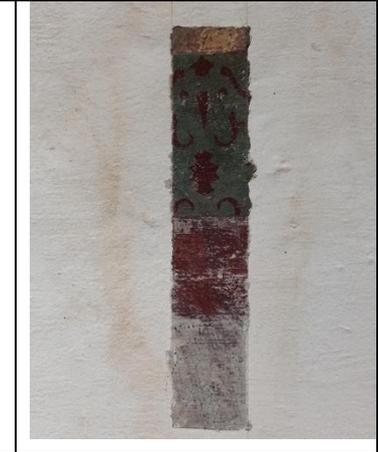
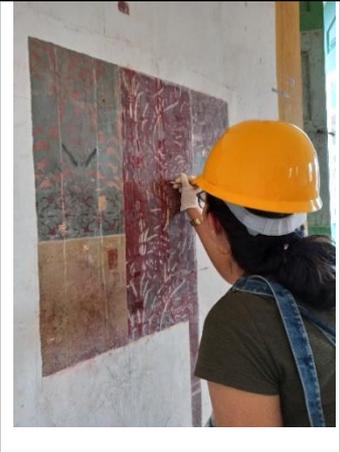
Sala de reunião
Estratigrafias paraetais	Estratigrafia	Janelas de pospecção

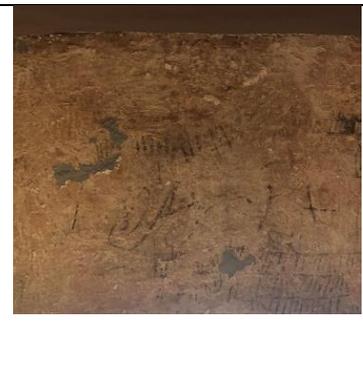
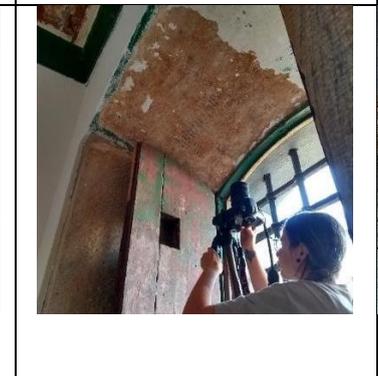
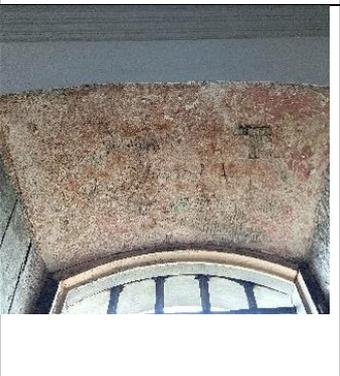
Enxovia dos homens pretos
Grafismo das badeiras da enxovia das homens pretos	Registro grafismo das badeiras da enxovia das homens pretos	Janela com os grafismos,

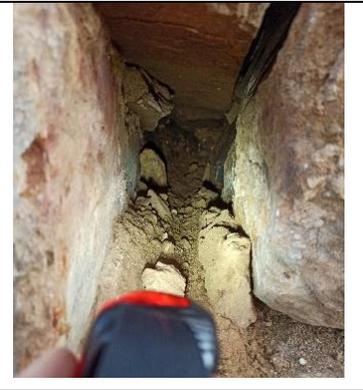
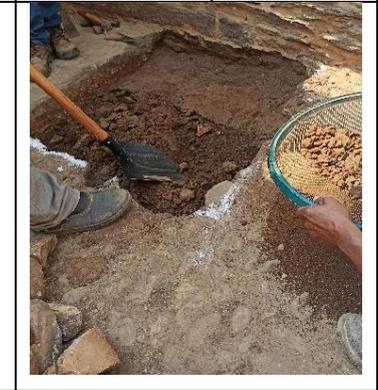
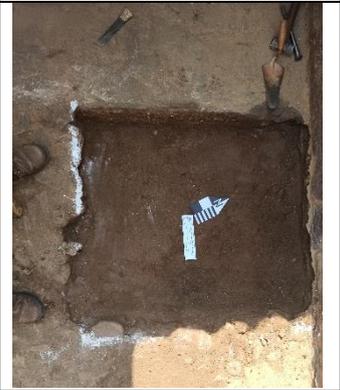
Capela
Reconhecimento lateral da fachada	Prospecção para diagnostico de nivel original piso externo	Prospecção para diagnostico de nivel original do piso externo

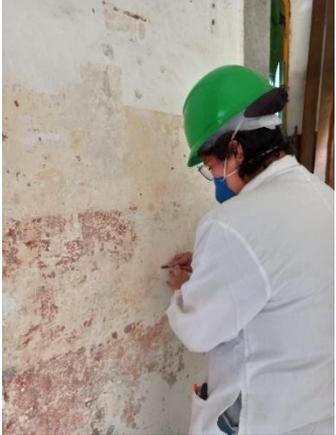
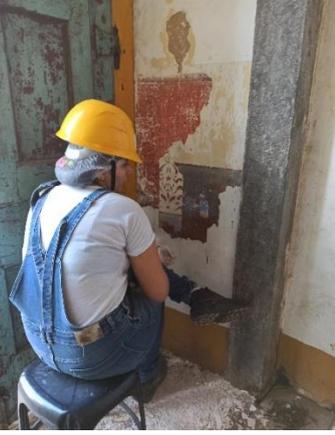
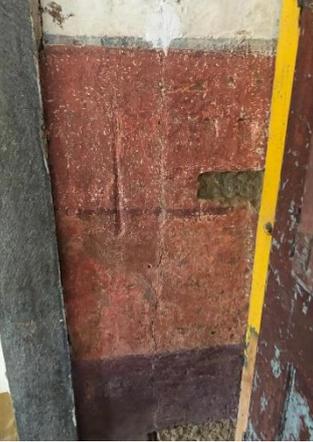
Sala da recepção
Abertura de janelas estratigraficas	Abertura de janelas nas pinturas parietais	Janela de pintura parietal

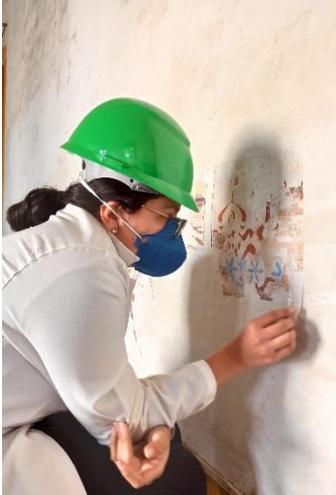
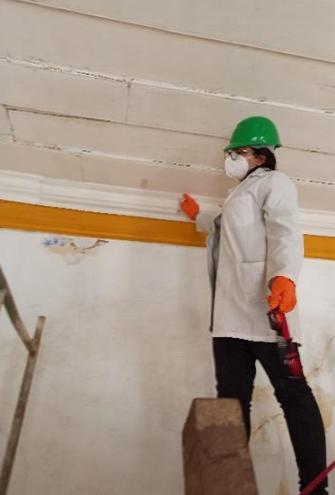
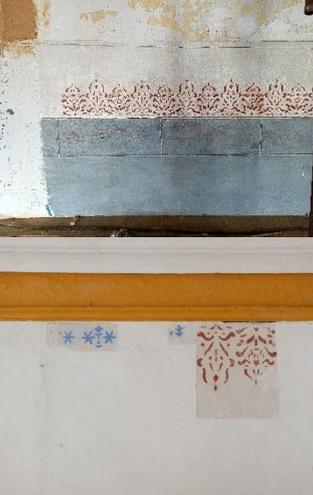
Sala da recepção
Estratigrafias	Prospecções parede e forro	Janela de prospecções no roda teto

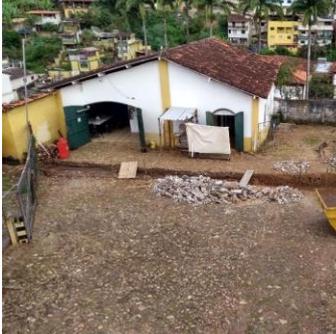
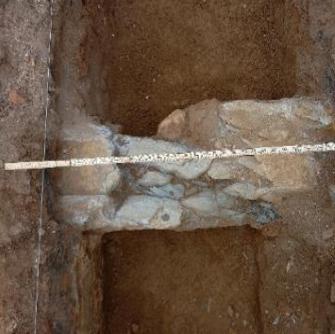
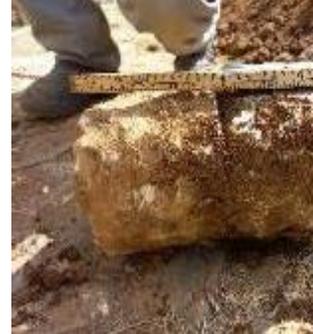
Drenagem Externa anexo
Vala de agua pluvial	Parte do duto em pedra remanente do sistema original	Alcatruz em pedra arredondada,

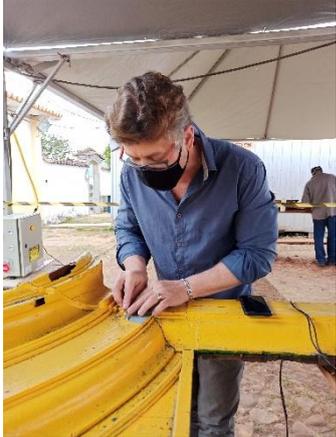
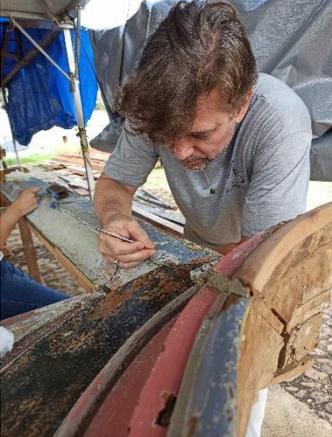
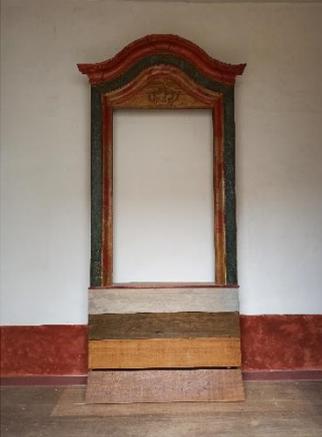
<p>Capela</p>
<p>Prospecções no retábulo</p>	<p>Remoção de repinturas</p>	<p>Recolocação no centro da capela .</p>

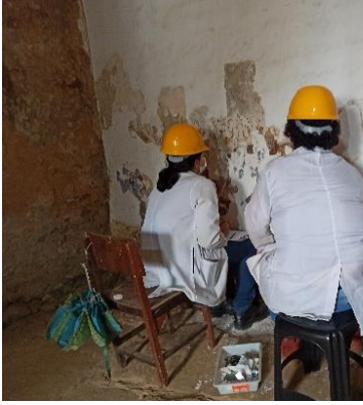
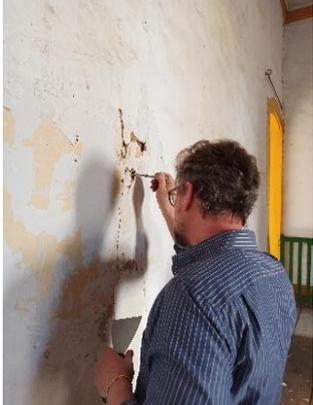
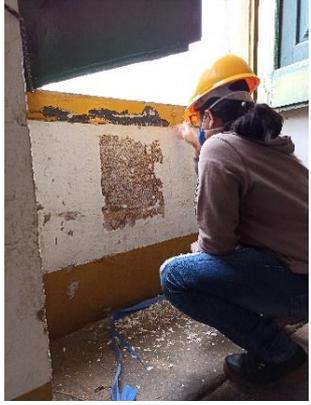
<p>Diversas salas</p>
<p>Prospecções parede da enxovia das mulheres</p>	<p>Pesquisa nas paredes da enxovia dos homens pretos</p>	<p>Prospecção no parapeito da janela da sala de reuniões</p>

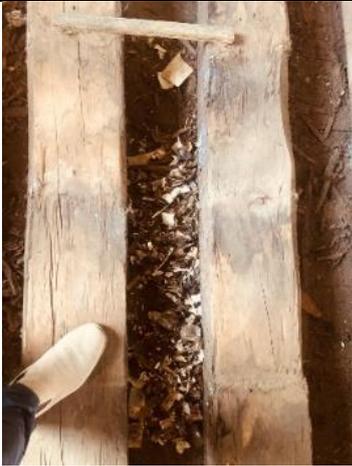
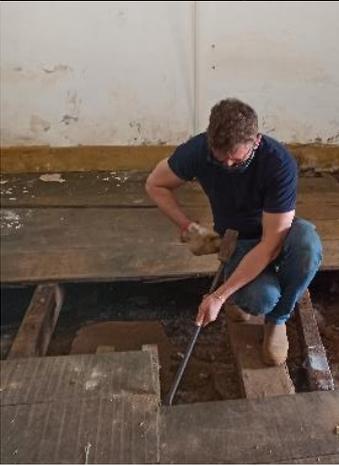
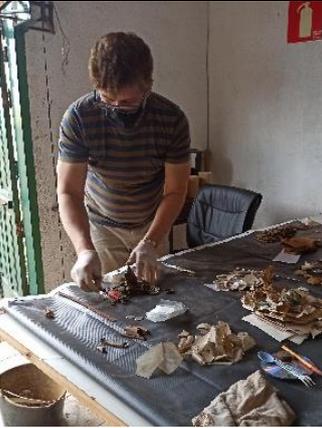
<p>Piso da enxovia e barrotes da sala de reunião</p>
<p>Abertura e coleta dos materiais arqueológicos do entre peso</p>	<p>Verificação da existência de lajeado de pedra original em mais de um ponto antes da remoção do aterro</p>	<p>Objetos encontrados abaixo dos pisos entre barrotes</p>

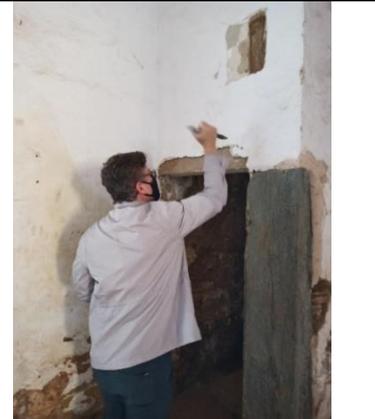
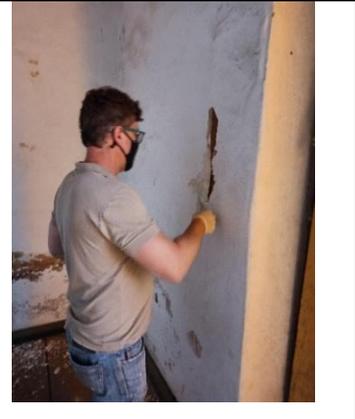
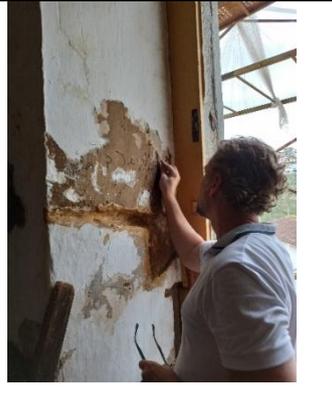
<p>Pesquisa em pontos estratégicos</p>
<p>Remoção de parte de reboco da comua da enxovia das mulheres</p>	<p>Remoção de amostras de reboco a sala de reunião</p>	<p>Remoção de acrezimos e descoberta de assinatura . sala da presidencia</p>

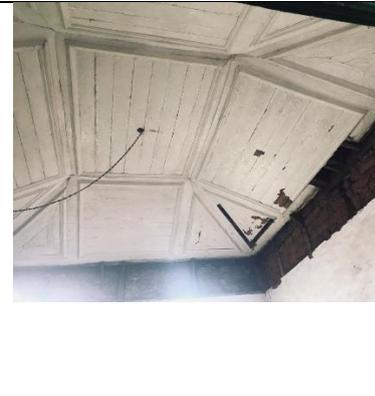
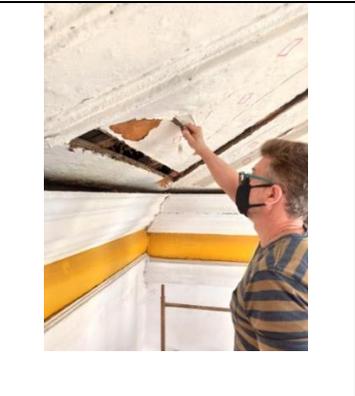
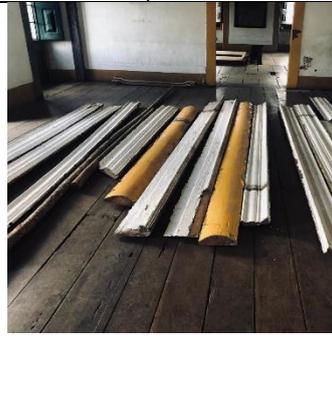
<p>Plenário</p>
<p>Desmonte do forro de gamela</p>	<p>Prospecções no forro</p>	<p>Desmonte das simalhas do forro e mapeamento</p>

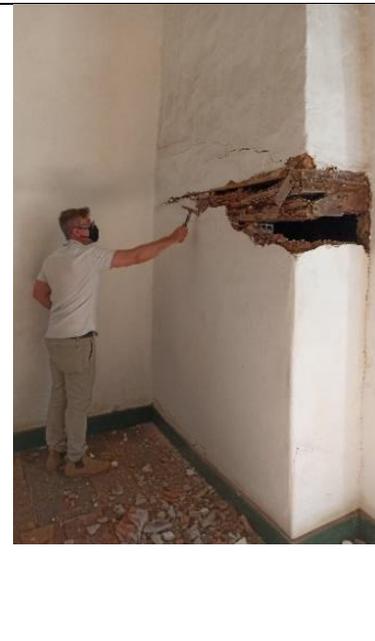
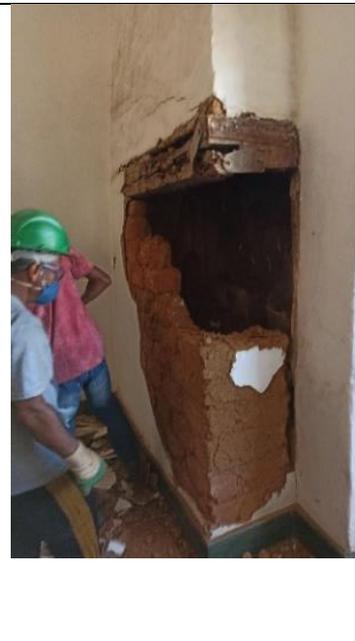
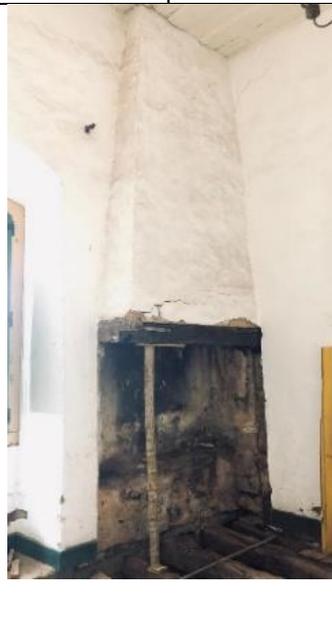
<p>Sala da presidência antiga casa do carcereiro</p>
<p>Descoberta do fogão</p>	<p>Remoção do emparedamento do fogão</p>	<p>Estado original do fogão após limpeza</p>

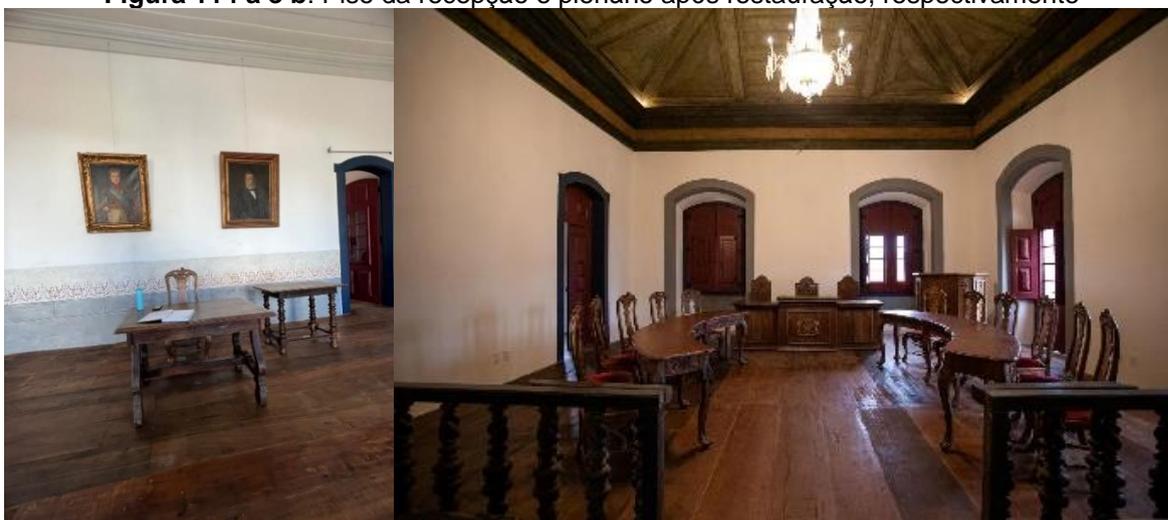
Figura 114 a e b: Piso da recepção e plenário após restauração, respectivamente

A finalização foi realizada com lixa média, remoção de ceras e calafetadas das juntas. O aspecto desejado foi o de similaridade com o original, por meio da rusticidade, com os forros e as paredes à cal em ambiente condizente com o prédio colonial, ressaltando o valor de ancestralidade, como podemos ver nas fotos a seguir:

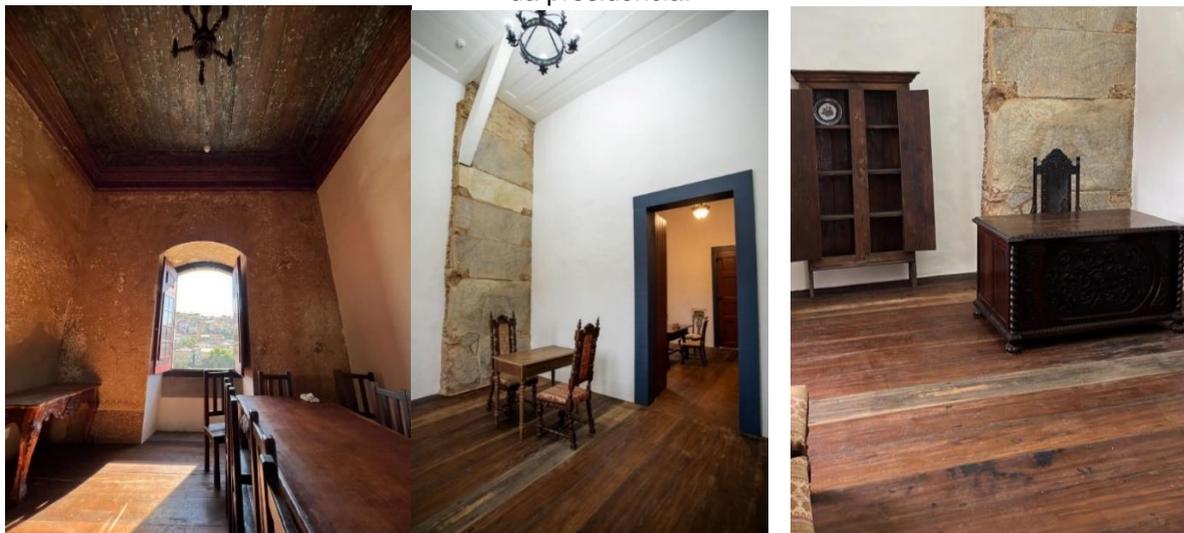
Figura 115 a, b e c: Pisos após restauração, a, sala de reunião, b e c sala da secretaria da presidência.

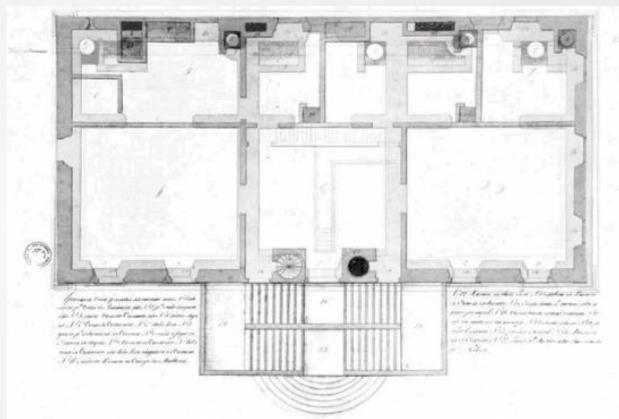
Figura 119: slide 03

Análise do Diagnóstico e Plantas Antigas
 Através do Diagnóstico (caderno 2) e a Pesquisa Histórica da Acantos Arquitetura foi possível encontrar informações sobre intervenções realizadas anteriormente. "O primeiro relatório de 1834 diz que encontrou ótimas condições da prisão e o segundo condenou a estrutura física e o tratamento dado aos presos. Além de dizer que pareciam calabouços da inquisição, destaca que as paredes de adobe necessitavam com urgência serem forradas com tábuas, as grades, o assoalho e o lajeamento interno precisavam de reparos." - Diagnóstico pág. 6

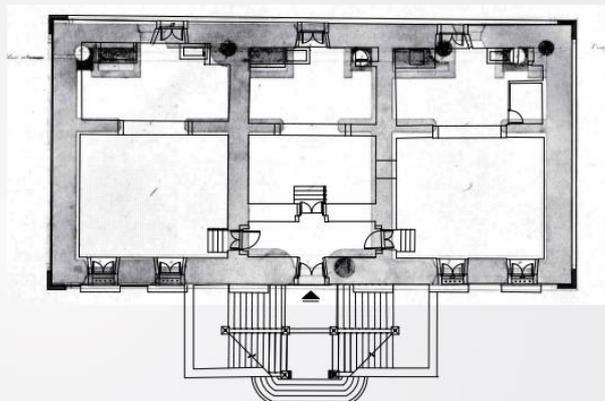
Através da sobreposição de desenhos podemos observar algumas modificações no piso térreo (prisão). A principal alteração para a proposta é observada com a planta primitiva e a descisão de “o acesso às enxovias fazia-se através de alçapões” (Diagnóstico pág. 10).

“Pode-se afirmar que a porta de entrada não existiu durante um período, pois o vão que hoje corresponde à entrada foi alterado e originalmente era uma janela.” (Diagnóstico pág. 10).

Comparação de Planta Baixa Primitiva com a disposição atual (Prisão)

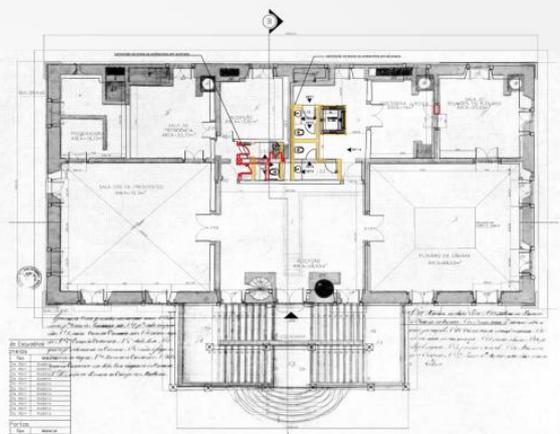
Figura 122: slide 06

Das alterações executadas no Pavimento Superior a principal para a nova proposta mostra o acesso ao campanário por uma escada, hoje bloqueada por um banheiro além de novas divisões de salas e novas aberturas de janelas. Observa-se também na prancha a localização dos banheiros e do elevador na proposta licitada, que nesse caso utilizará duas salas (Recepção da Presidência e Sec. de Cultura). Com a nova proposta otimizaremos o espaço em uma única sala.

Comparação de Planta Baixa Primitiva com a disposição atual (Pavimento Superior)

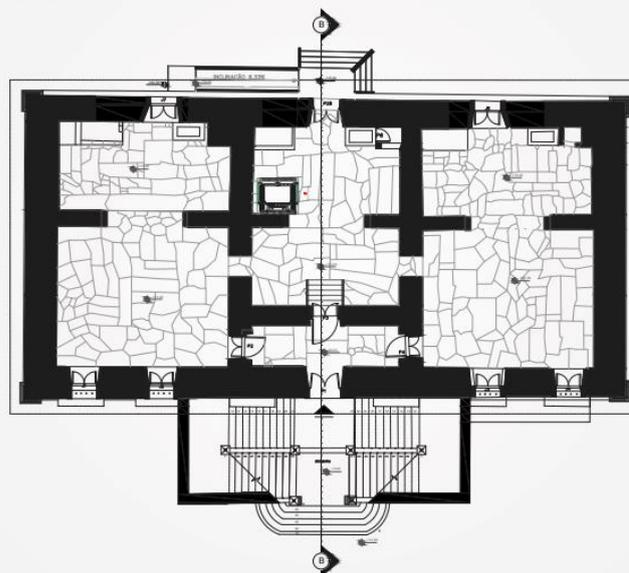
Figura 123: slide 07

Nova Proposta de Acesso para o Portador de Necessidades Especiais

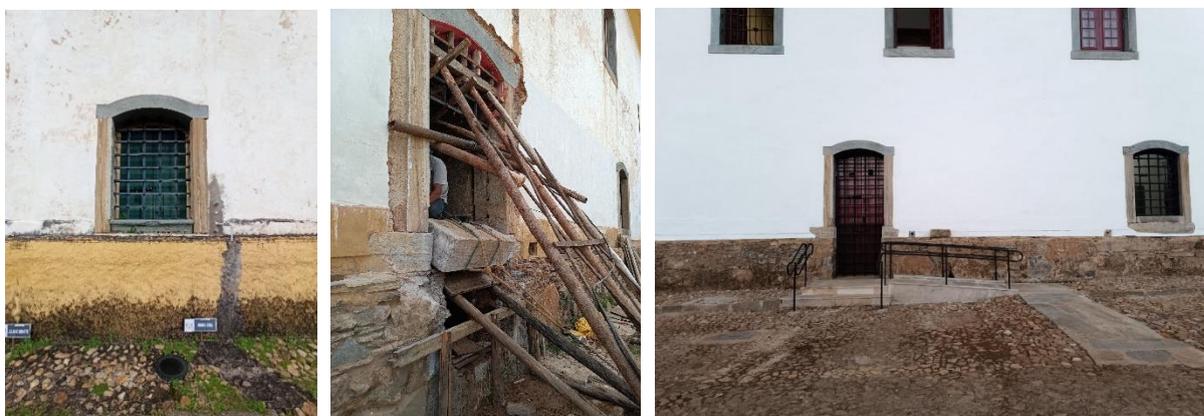
Figura 130 a, b, c e d: Local de instalação da rampa de acessibilidade antes, durante e após a restauração, respectivamente

Diferentemente dos outros cômodos, onde se resgataram as técnicas construtivas tradicionais, nesse espaço, foi realizada intervenção com estrutura de ferro e com materiais industriais para o acabamento, no intuito de facilitar reversibilidade futura e, ainda, diferenciar esses elementos atuais do restante da edificação. Vejamos o local de instalação da rampa:

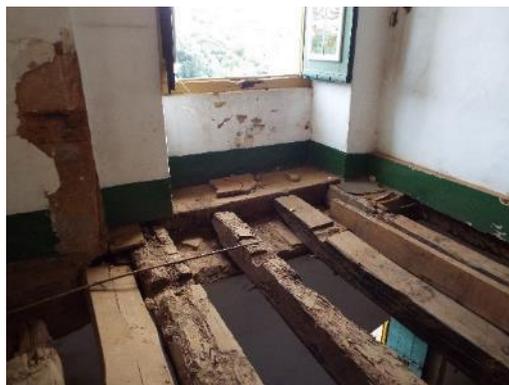
Figura 2 - Com a reforma, não foi possível encontrar objetos entre os barrotes nos cômodos do segundo andar, na parte dos fundos da edificação.

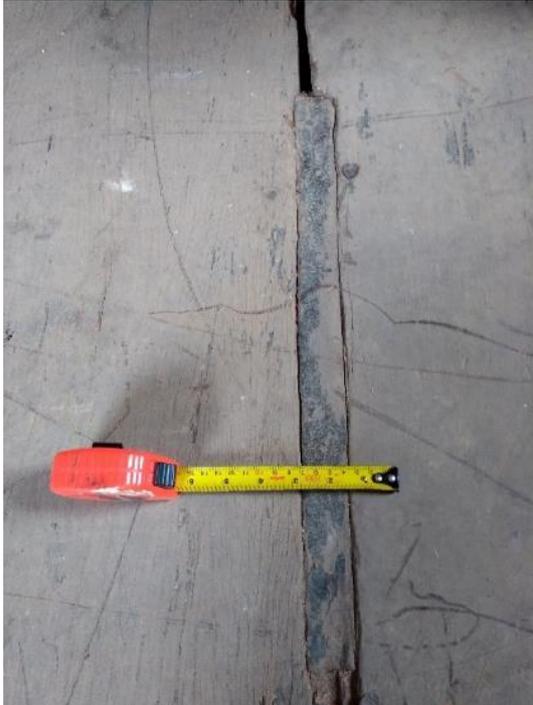
O processo de deposição de materiais e sedimento abaixo dos pisos se dá a partir das frestas e buracos criados ao longo do tempo de uso das edificações. São, também, resultado de serragem decorrente da própria instalação do piso ou forro e, ainda, são acúmulos de sujidades trazidas e acumuladas por roedores e insetos. Nas imagens a seguir, é possível observar alguns exemplos de como aos poucos vão sendo formadas frestas e buracos no piso; algumas vezes estes são remendados.

Figura 9 - Exemplo de fresta entre tábuas com remendo.

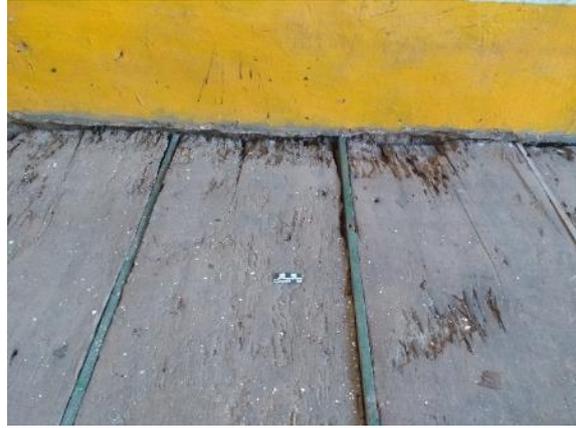
Figura 10 - Exemplo de desgaste da madeira em ponto de encontro com a parede e apoio no barrote.

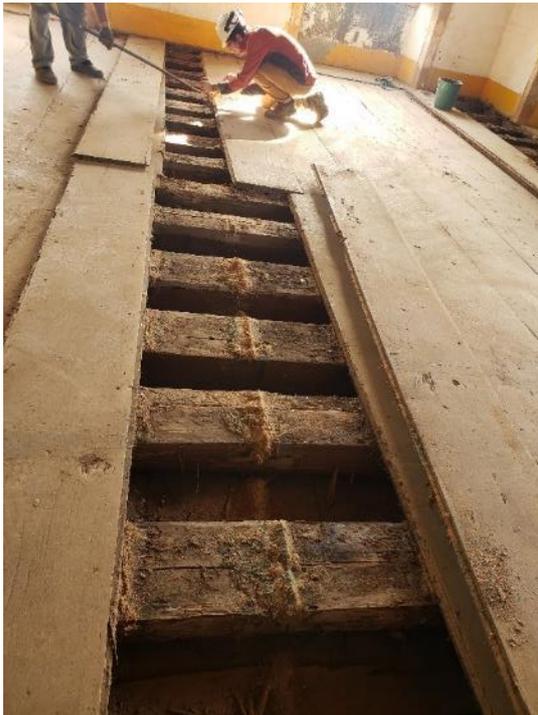
É interessante observar a linha formada de poeira e acúmulo de sedimento no ponto de junção entre as tábuas, conforme figuras abaixo. Havia, ainda, maior volume de material junto às paredes e, em especial, junto às paredes da fachada. Dentre o material coletado foi identificado tampinhas de garrafa de cerveja, ossos e um artefato de madeira. No material coletado abaixo da retirada das tábuas do centro do cômodo havia metal e ossos, além de uma concentração de filtros de cigarro próximo à janela.

Figura 14 -Linha de acúmulo de poeira depositado sobre os barrotes através de frestas de junção das tábuas do piso.

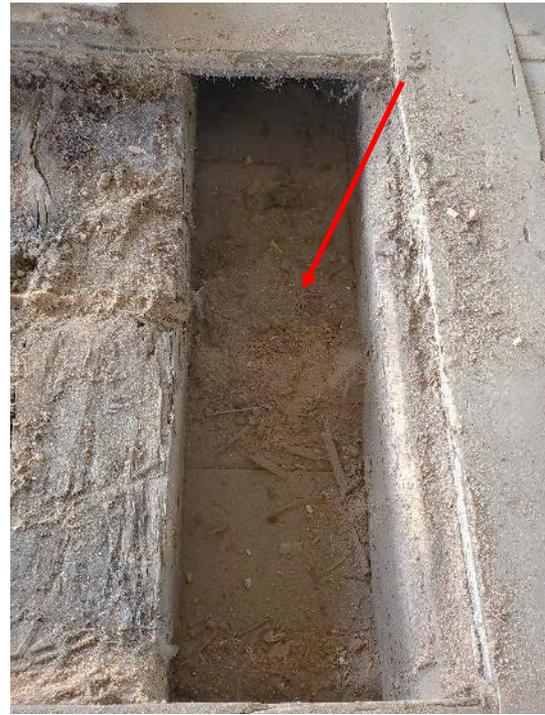
Figura 15 - Detalhe do acúmulo de sedimento no vão entre o piso e o forro seguindo a lógica da linha de deposição que acompanha a junção das tábuas.

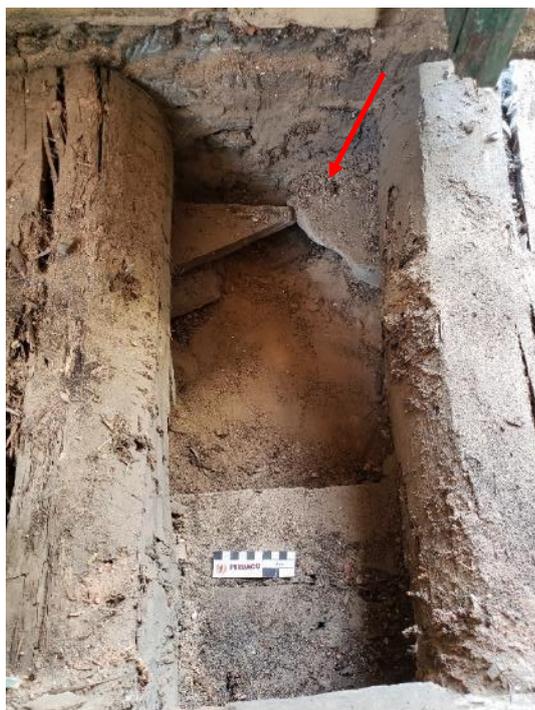
Figura 18 – Detalhe construtivo: Apoio dos barrotes em pedras para calçá-los em cima das paredes de pedra.

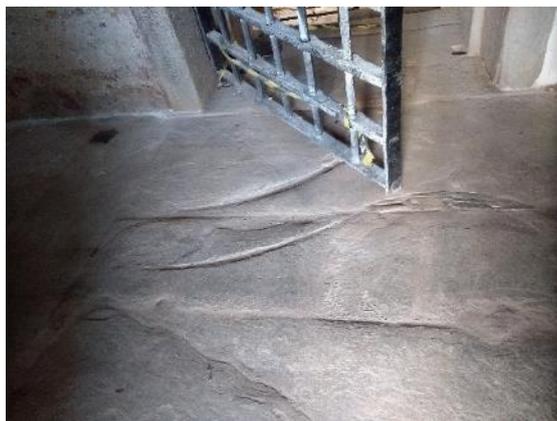
Figura 23 - Marcas no chão de pedra ocasionados pelo movimento de abertura e fechamento de porta de metal

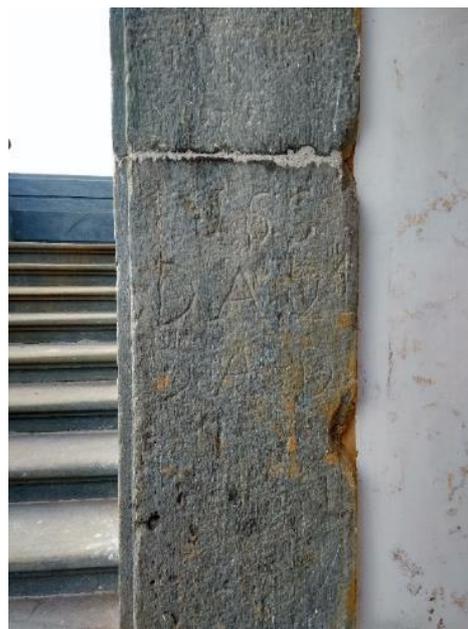
Figura 25 - Marcas em baixo relevo em área de fácil acesso ao público.

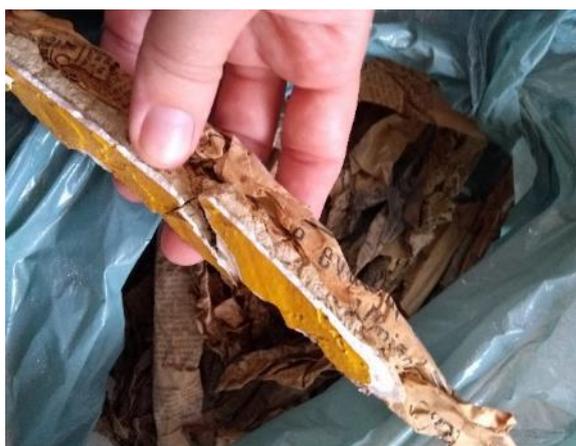
Figura 26 - Jornal retorcido e colado a reboco, indicando intenção de preenchimento de espaço ou fresta.

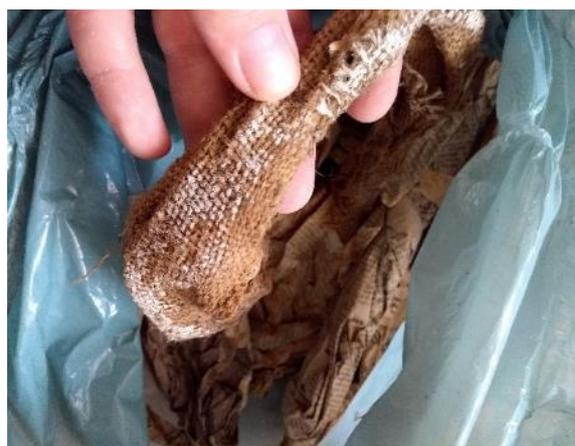
Figura 27 - Peça de tecido usado como enchimento de frestas.

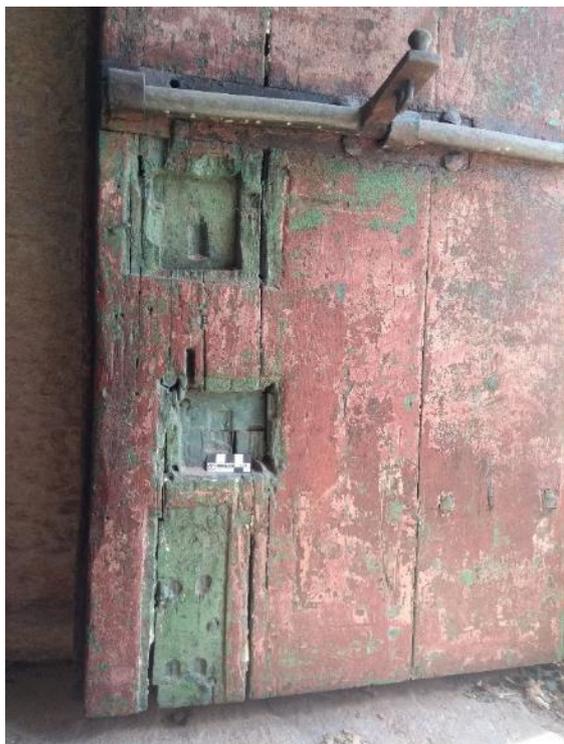
Figura 29 - Marcas na janela indicam intenções de uso no passado diferentes do atual.

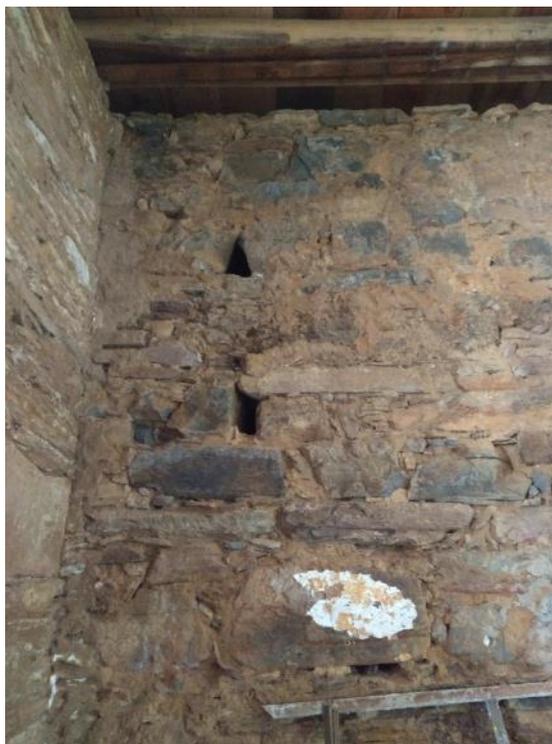
Figura 30 - Buracos na parede provavelmente usados como suportes para andaimes na construção da edificação.

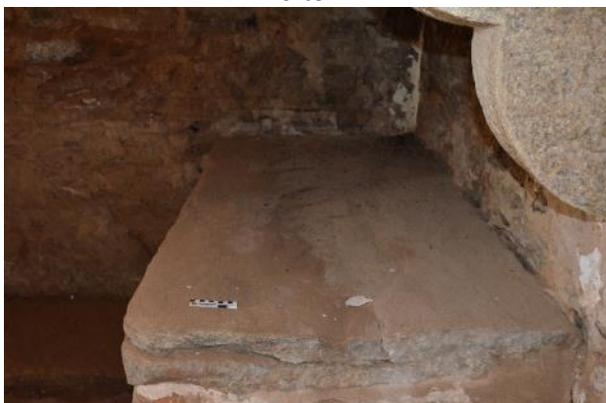
Figura 38 - Laje que cobria o fogão da sala norte antes da limpeza.

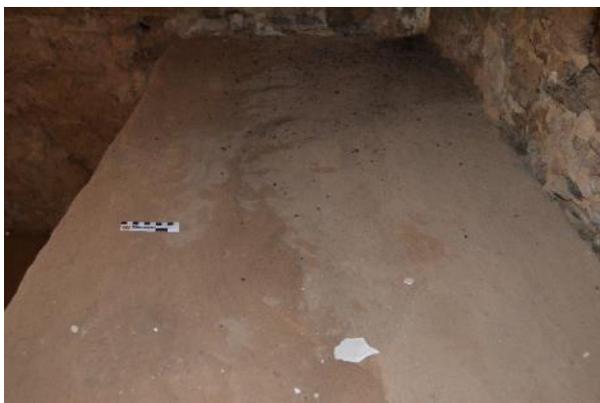
Figura 39 - Detalhe da superfície da laje que cobria o fogão da sala norte antes da limpeza.

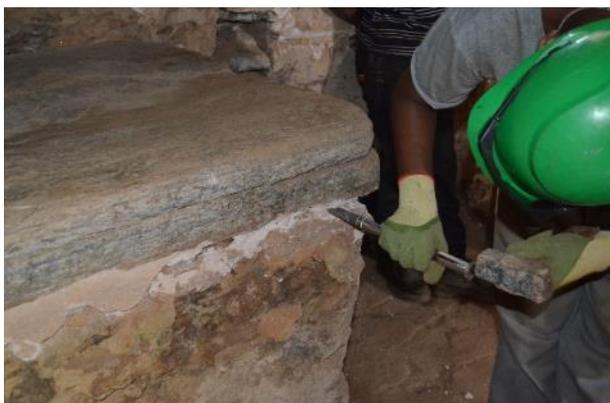
Figura 42 - Remoção do cimento entre a laje e a estrutura do fogão.

Para se compreender melhor a estrutura do fogão foi empreendida a escavação do seu interior, abaixo da laje de quartzito. A primeira atividade foi limpar a superfície da laje no intuito de observar possíveis marcas em sua superfície, mas após a limpeza não foram observadas marcas relevantes. A segunda etapa foi descolar a laje da estrutura do fogão, removendo o cimento. Em seguida a

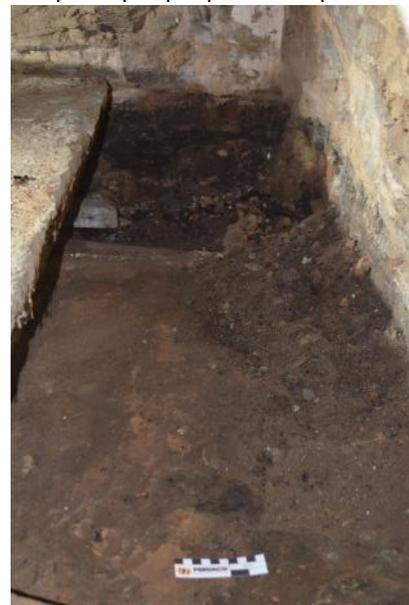
Figura 51 - Detalhe da porção sem a base original do fogão.

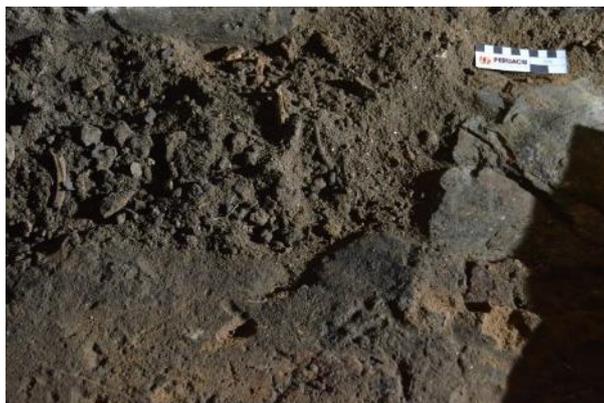
a maior parte da área exposta abaixo da laje, somente na parte próxima à quina entre as paredes do fundo e da divisa com a sala central havia uma porção em que seguia o sedimento escuro rico em carvões e restos de insetos, com cerca de 50 x 50 centímetros. Em função das condições da escavação e da fragilidade do sedimento optou-se por não seguir escavando abaixo do nível desta base.

Figura 52 - Detalhe do limite entre a área com a base de blocos de quartzito e a área sem esta base.

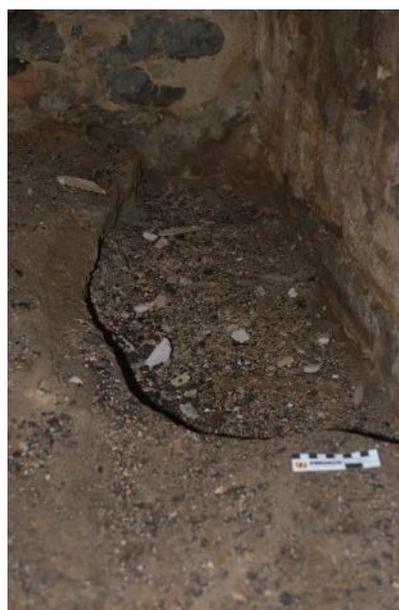
Este fogão apresentava as laterais deterioradas, com blocos que compunham as paredes deslocados ou mesmo ausentes. A Laje de quartzito, colocada posteriormente para cobrir o fogão, possuía o comprimento aproximando de 2 x 1 metros, com espessura variando entre 25 e 12cm e altura de 70 centímetros contando com a espessura da laje. Esta laje não cobria toda a superfície do fogão, havia um buraco entre a parte central e as paredes lateral e do fundo com cerca de 75x30cm.

Figura 56 - Detalhe da abertura na laje que cobre o fogão da sala central antes da limpeza.

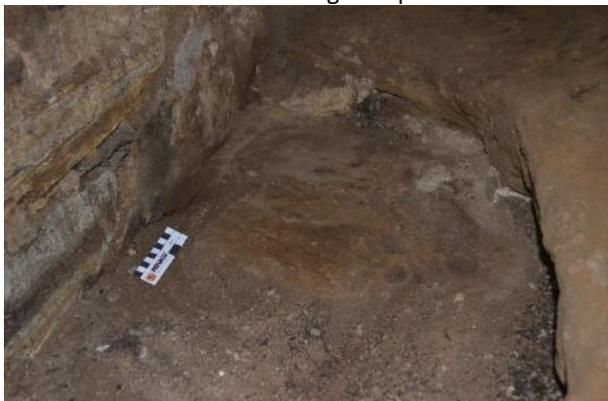
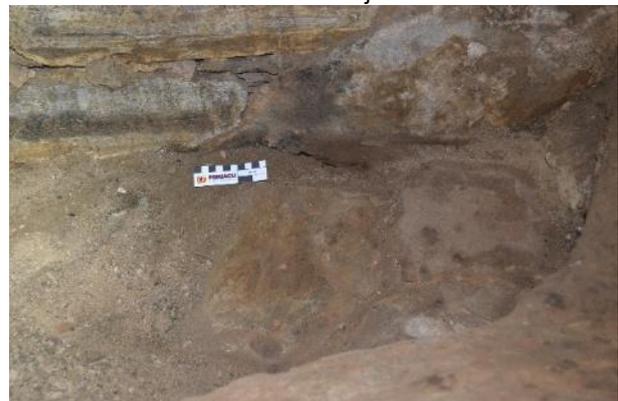
Figura 61 - Vista inclinada da base de plaquetas de quartzito.

Figura 62 - Outro ângulo da base de plaquetas de quartzito.

Em outro momento, a laje foi retirada durante as obras de restauração e percebeu-se que a estrutura estava muito alterada. A base de plaquetas de quartzito estava apoiada em sedimento arenoso castanho-acinzentado, misturado com vestígios contemporâneos com plástico e pregos. Além disso, havia inúmeras pedras irregulares de quartzito de até 25cm de tamanho máximo

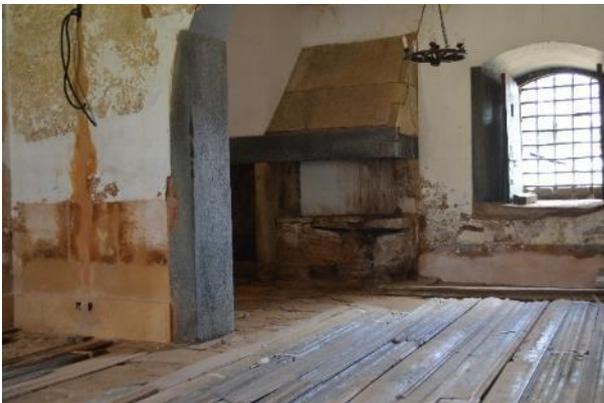
Na sala sul se encontra o único fogão que fica colado na latrina. Dos três, este fogão apresentava a estrutura mais fragilizada, com arruinamento parcial visível em sua parte frontal, com blocos deslocados e uma trinca próxima da quina entre o comprimento e a largura indo da laje até o piso da sala. As medidas são semelhantes aos demais fornos, com cerca de 2X1 metros e 70 centímetros de altura, contanto com a espessura da laje. Devido a fragilidade estrutural desse fogão e das trincas das lajes, optou-se por não intervir neste fogão nesta etapa de campo.

Figura 63: Vista geral com a localização do fogão na sala sul.

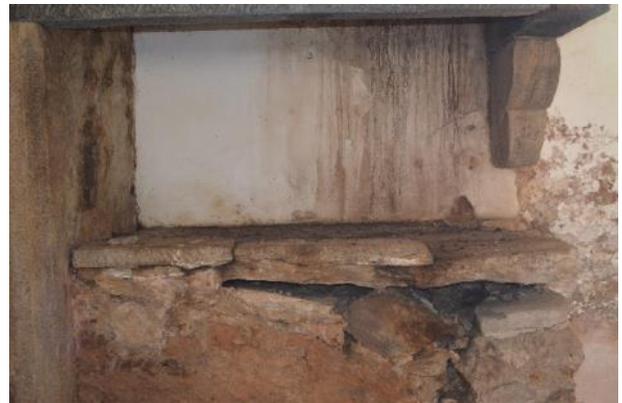
Figura 64: Vista frontal do fogão.

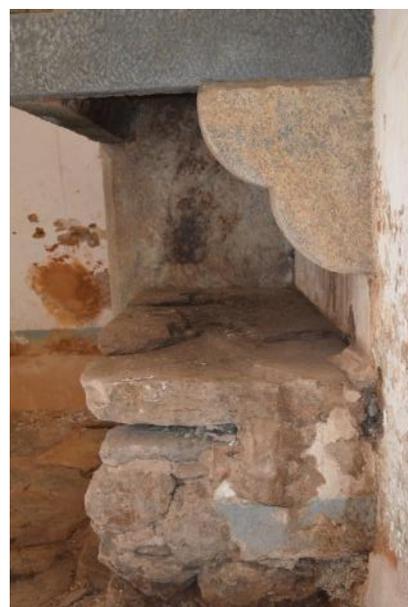
Figura 66: Vista lateral com detalhe da estrutura do fogão exposta.

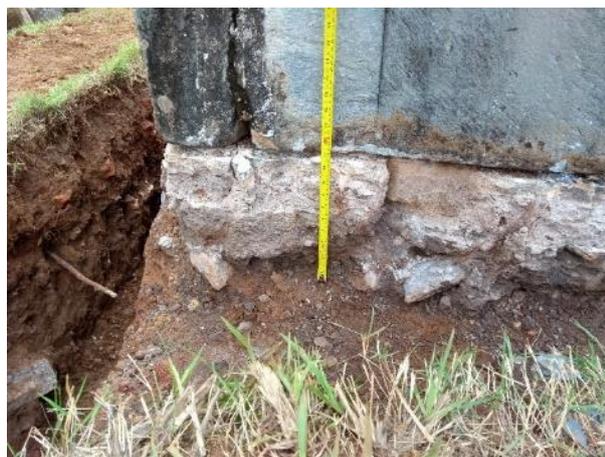
Figura 120 - Base de concreto

O Chafariz foi implantado em área aberta ao lado da Casa de Câmara, adjacente a trincheira 4. Foi denominado quadra 14 no Anexo 2. Durante a escavação desta trincheira, foi feito também a retirada do piso em volta do chafariz e averiguado que ele está apoiado em base de concreto de 30cm de espessura. O chafariz não está em seu contexto original, provavelmente foi removido da área lateral da Igreja São Francisco, onde há uma base de pedras com o contorno da sua base talhado⁴, conforme figura abaixo:

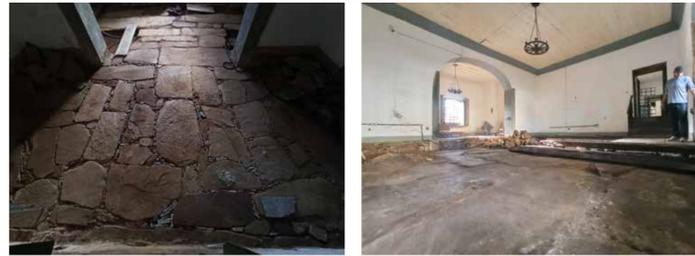
1 RECUPERAÇÃO DO PISO DE PEDRA DAS ENXOVIAS

DURANTE O PROCESSO DE RESTAURAÇÃO FOI POSSÍVEL RECUPERAR O PISO ORIGINAL DE PEDRA DAS CADEIAS. TAL PISO ESTAVA COBERTO POR ASSOALHO DE MADEIRA BASTANTE DANIFICADO, TANTO O BARROTEAMENTO QUANTO AS PRÓPRIAS TÁBUAS.
