UNIVERSIDADE FEDERAL DE MINAS GERAIS
Programa de Pós-Graduação em Ambiente Construído e Patrimônio Sustentável

ARQUEOLOGIA DA ARQUITETURA E TECTÔNICA: abordagens integradas e seu impacto no processo de restauração na Casa de Câmara e Cadeia de Mariana-MG

Dissertação apresentada ao programa de Pós-Graduação em Ambiente Construído e Patrimônio Sustentável da Escola de Arquitetura da Universidade Federal de Minas Gerais como requisito parcial à obtenção do título Mestre em Ambiente Construído e Patrimônio Sustentável
Área de concentração: Memória e Patrimônio cultural.

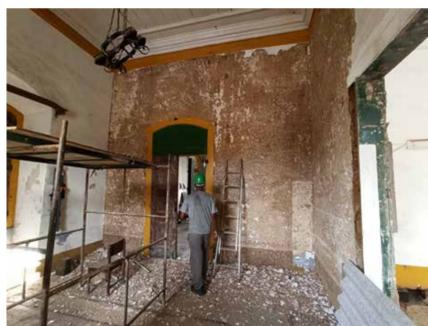
17 PINTURAS PARIETAIS

EXPOSIÇÃO DOS DIVERSOS MOMENTOS DE PINTURAS ARTÍSTICAS ENCONTRADOS NAS PAREDES DO ANDAR SUPERIOR (CÂMARA). TAMBÉM MANTER OS GRAFISMOS ENCONTRADOS EXPOSTOS.

RECUPERAÇÃO INTEGRAL DAS PINTURAS PARIETAIS DA SALA DE REUNIÕES.

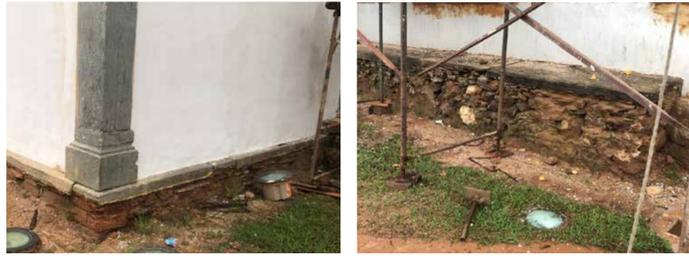
18 MANTER OS BARRADOS EM PEDRA SEM O REBOCO

PARA PERMITIR UMA MELHOR TROCA DE ÚMIDADE ENTRE AS PAREDES E O MEIO EXTERNO (FACHADAS: PRINCIPAL, POSTERIOR E LATERAL DIREITA)

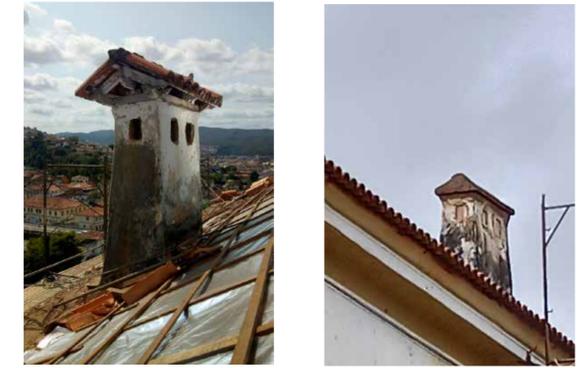
19 RESTAURAÇÃO DOS CHAMINÉS

REMOÇÃO DA ESTRUTURA DE MADEIRA EXISTENTE E ABERTURA DOS VÃOS DE VENTILAÇÃO. FOI EXECUTADO UM NOVO FECHAMENTO QUE GARANTE A VEDAÇÃO COMPLETA DAS CHAMINÉS SEM PERDER A IDENTIDADE DOS VÃOS LATERAIS.

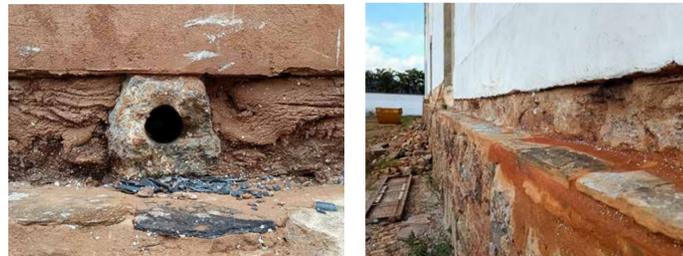
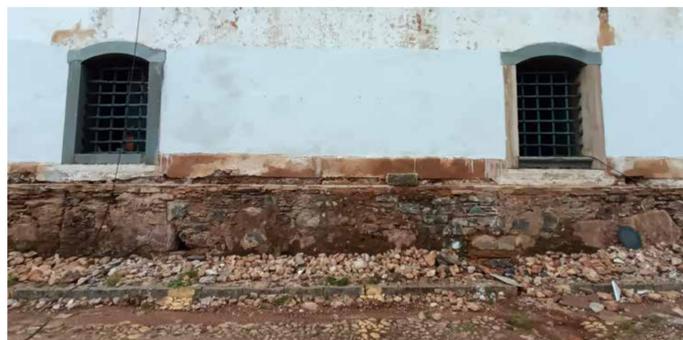
22 RESTAURAÇÃO DA ESTRUTURA DO AQUEDUTO

EXECUÇÃO DA COMPLEMENTAÇÃO DO AQUEDUTO EM LAJES DE QUARTZITO. DURANTE A DEMOLIÇÃO DA CINTA DE CONCRETO EXISTENTE, POSSIBILITOU DESCOBRIR RESQUÍCIOS DO NÍVEL ORIGINAL PARA RECONSTITUIÇÃO.

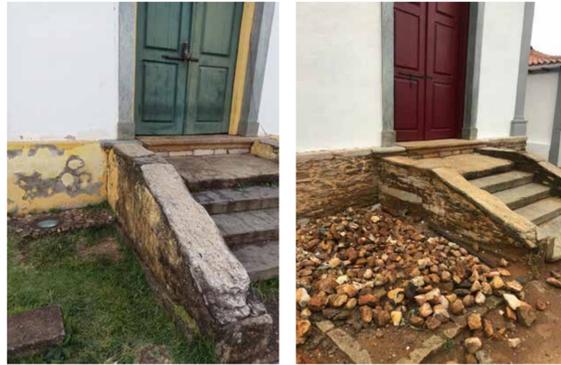
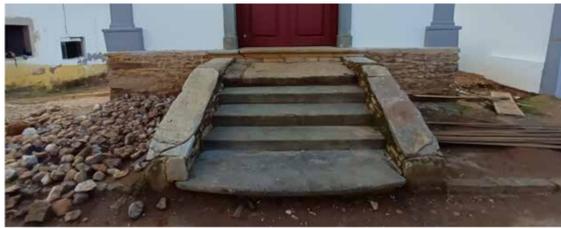
23 RESTAURAÇÃO DO BARRADO, OMBREIRAS E ESCADARIA DA CAPELA

REMOÇÃO DA CAMADA DE REBOCO DE CIMENTO NO BARRADO DA CAPELA. LIMPEZA E CONSOLIDAÇÃO DO CANJICADO. RESTAURAÇÃO DAS OMBREIRAS, POSSIBILITANDO VISUALIZAR O DETALHE DA SOLEIRA DA PORTA. RECOLOCAÇÃO DO PRIMEIRO DEGRAU, ENCONTRADO NO CANTEIRO.

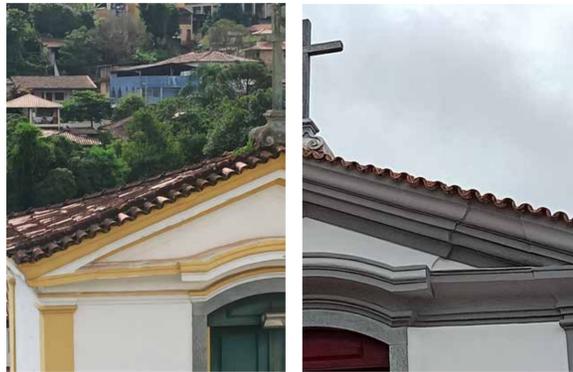
24 RESTAURAÇÃO DO FRONTÃO DA CAPELA

RESTAURAÇÃO DOS DETALHES DO FRONTÃO DA CAPELA COM O USO DE ARGAMASSA MINERAL.

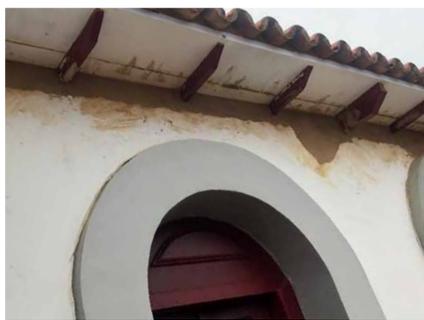
27 COMPLEMENTAÇÃO DO FRECHAL

COMPLEMENTAÇÃO DE ARGAMASSA NO FRECHAL DO ARMAZÉM.

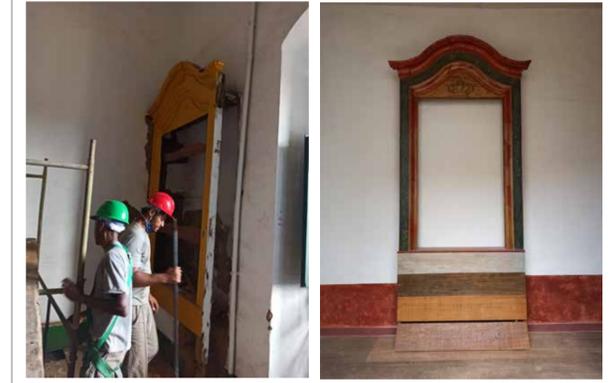
25 RESTAURAÇÃO E RECOLOCAÇÃO DO RETÁBULO NA CAPELA

REMOÇÃO DO RETÁBULO DA SALA DA COMUNICAÇÃO (ONDE FUNCIONAVA COMO ARMÁRIO), RESTAURAÇÃO E RECOLOCAÇÃO DO BEM INTEGRADO DE VOLTA À CAPELA.

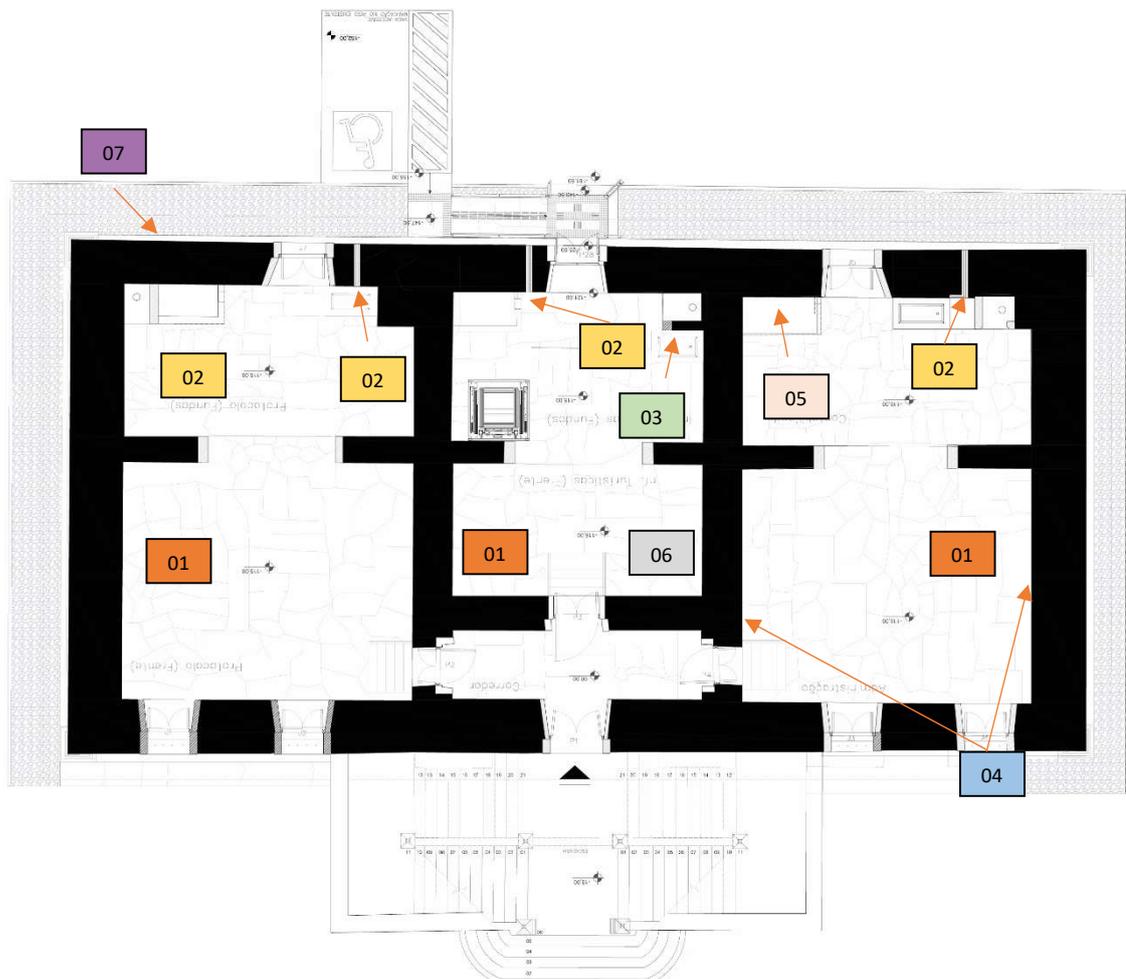
1. RECUPERAÇÃO DO PISO DE PEDRA DAS ENXOVIAS

O decorrer do processo de restauração evidenciou o piso original de pedra das enxovias, o qual estava oculto sob um barroteamento de madeira e um assoalho de tábuas corridas danificados, viabilizando a recuperação do piso em lajes de pedra no interior das enxovias. Tais intervenções foram aprovadas nos pareceres emitidos sob os números SEI 3453353 e 3453909.

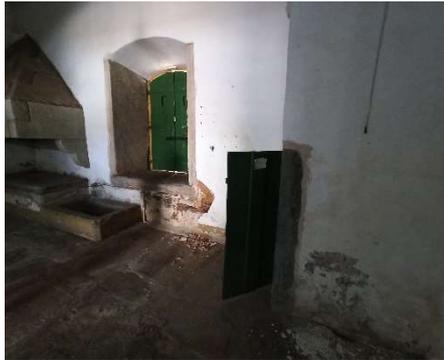
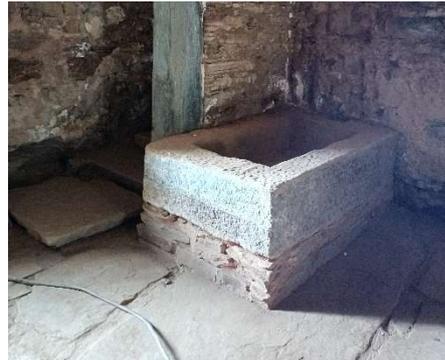
Sala de Informações Turísticas

Para viabilizar a acessibilidade, se fez necessário a movimentação do bojo em pedra existente na sala de Informações Turísticas (antiga enxovia das mulheres). Tal intervenção foi aprovada nos pareceres emitidos sob os números de processo 3453353 e 3453909 no SEI.

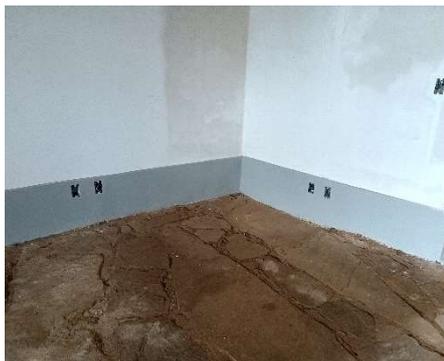
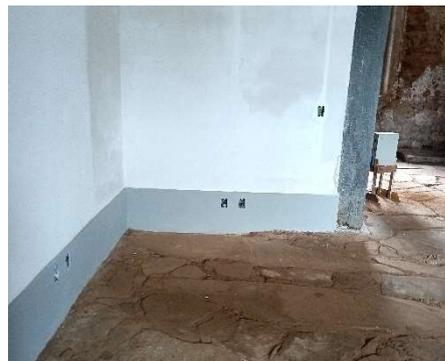
Sala da Contabilidade

Decidido em conjunto com o fiscal Carlos Antunes, pela execução do rodapé em argamassa para a passagem dos eletrodutos de infraestrutura dos projetos complementares evitando os recortes na alvenaria do tipo canjicado.

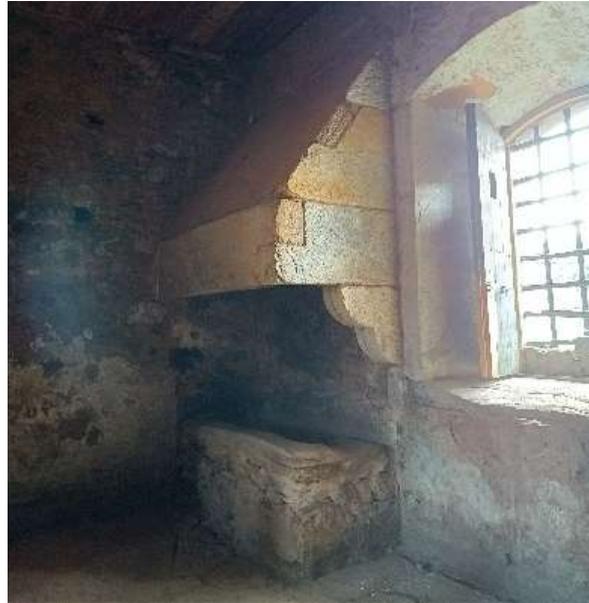
Sala da Contabilidade

A equipe multidisciplinar formada por arquitetos, restauradores e arqueólogos, propôs a restauração do fogão em sua dimensão original, na enxovia dos negros atual contabilidade.

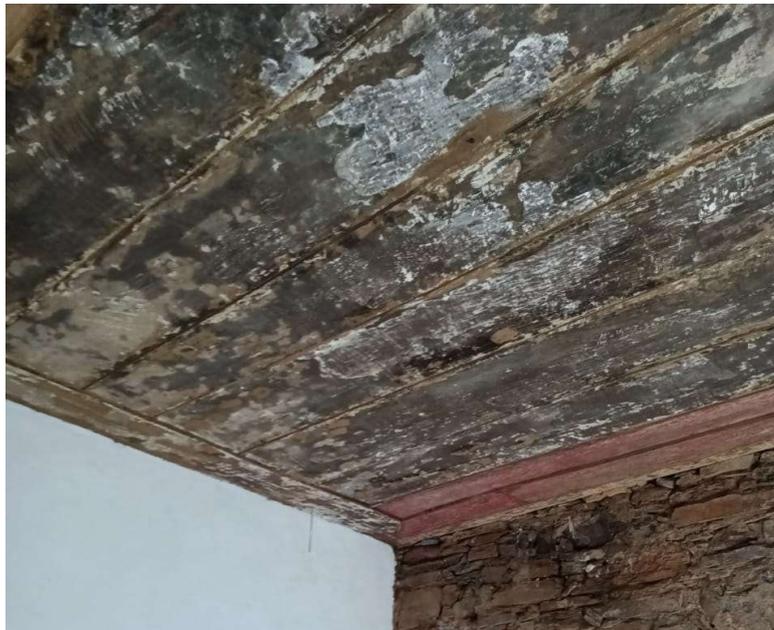
Sala de Inf. Turísticas

Remoção dos resquícios de repintura na cor branca, apresentação estética e aplicação de camada de proteção.

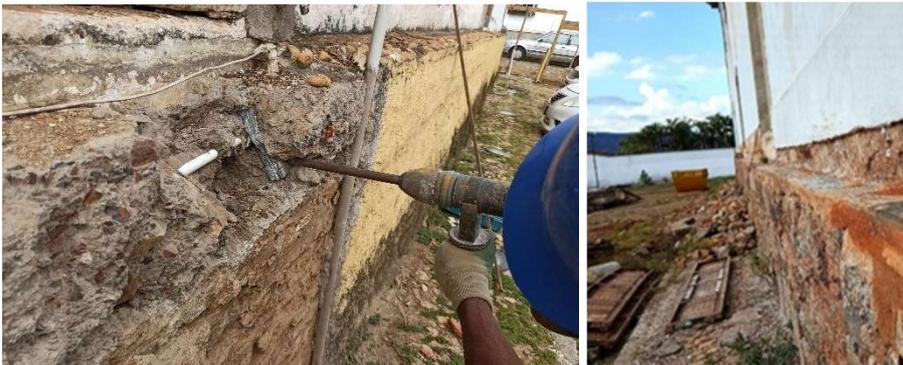
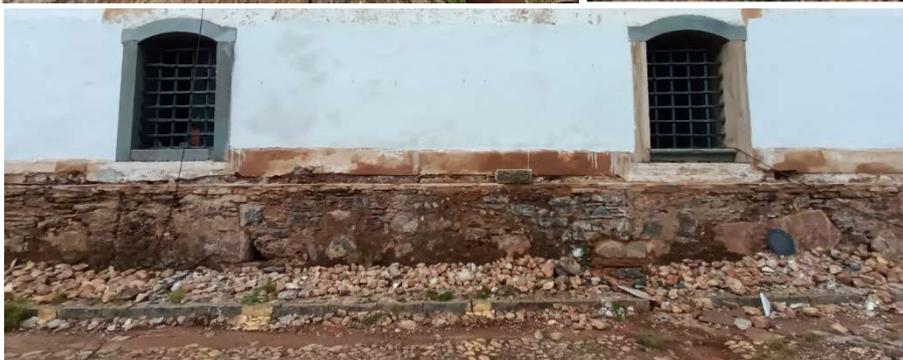
Fachada
Posterior

Durante a demolição da cinta de concreto existente, descobriu os resquícios dos níveis e métodos construtivos de um possível aqueduto na fachada posterior do monumento. Realizada a complementação de pequenas lajes de pedra do tipo quartzito nesse trecho.

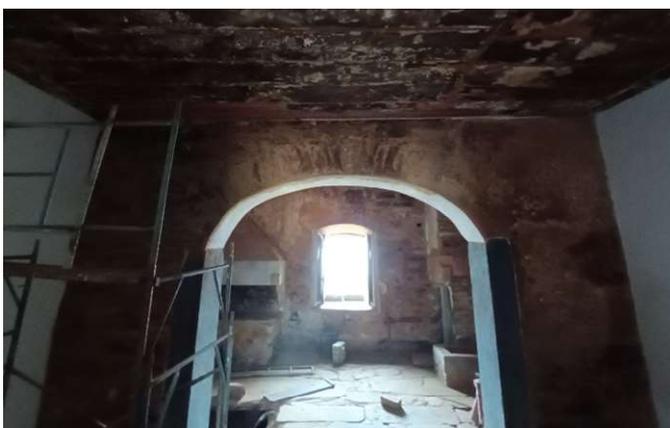
Sala de Inf. Turísticas (frente)

Arco abatido constituído em pedra, manter a alvenaria aparente sem a inserção de novo reboco.

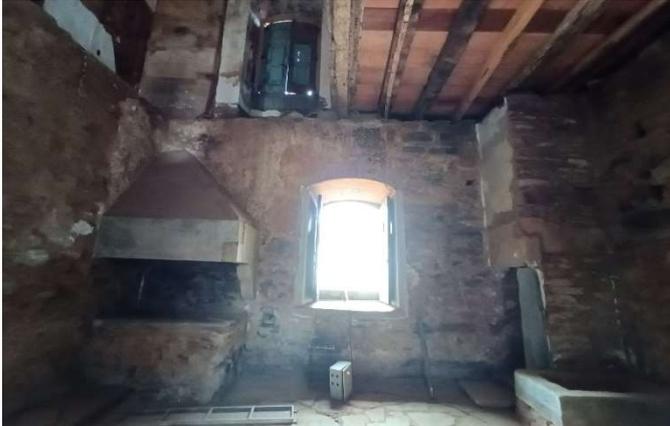
Sala de Inf. Turísticas (fundos)

Manter a parede do arco abatido sem reboco na área de perda e manter os trechos com argamassa original sem cobertura. Realização de limpeza, consolidação e aplicação de camada protetora.

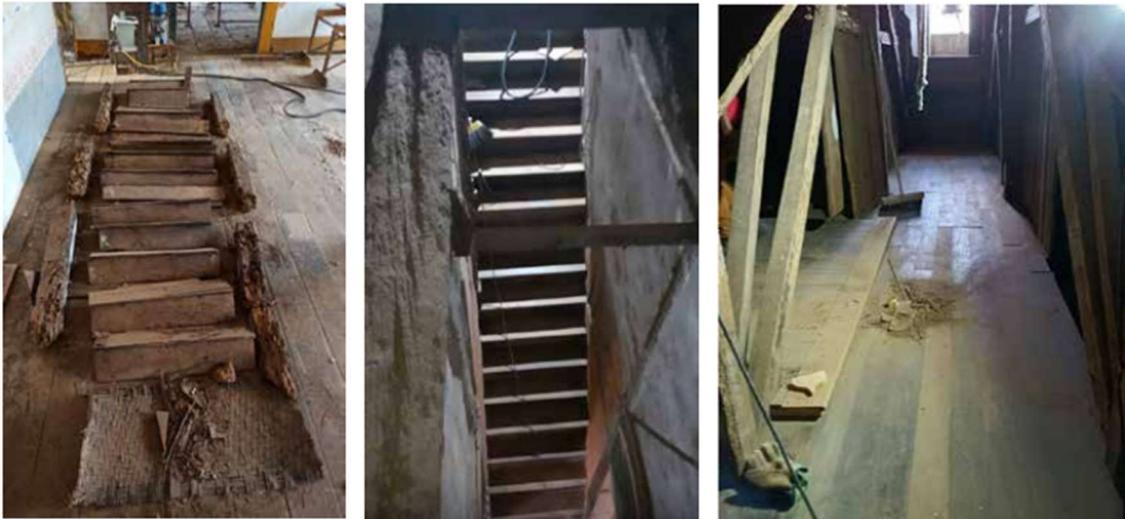
Escadaria de acesso ao Campanário e Campanário

Com a reconstituição da escadaria de madeira que dá acesso ao campanário, foi possível reconstituir o antigo assoalho do campanário. Executou-se um assoalho e um forro sobre a entrada da escadaria.

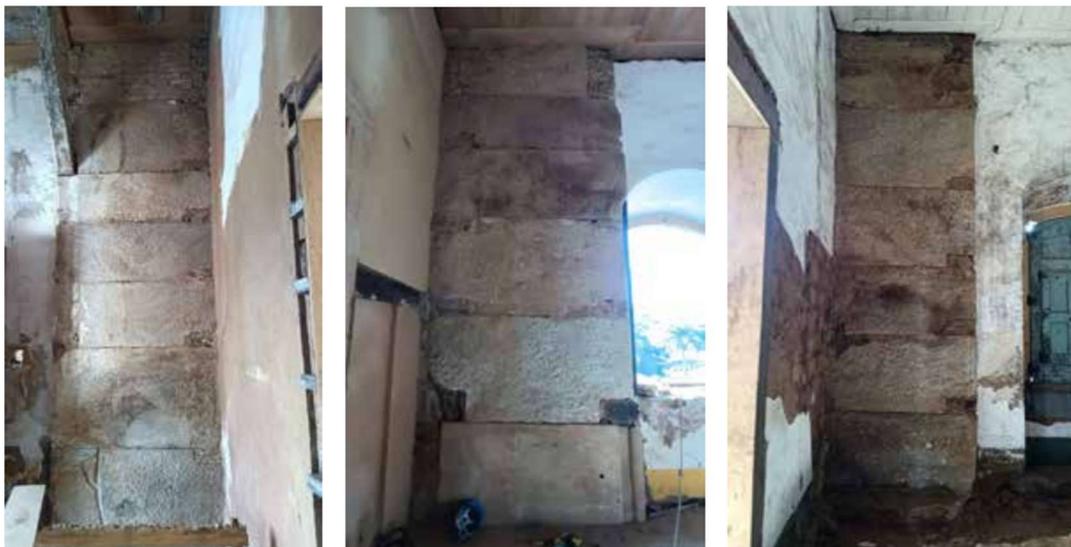
Remoção do reboco dos dutos em pedra das chaminés das enxovias.

11. REMOÇÃO DO REBOCO SOBRE OS DUTOS DE PEDRA

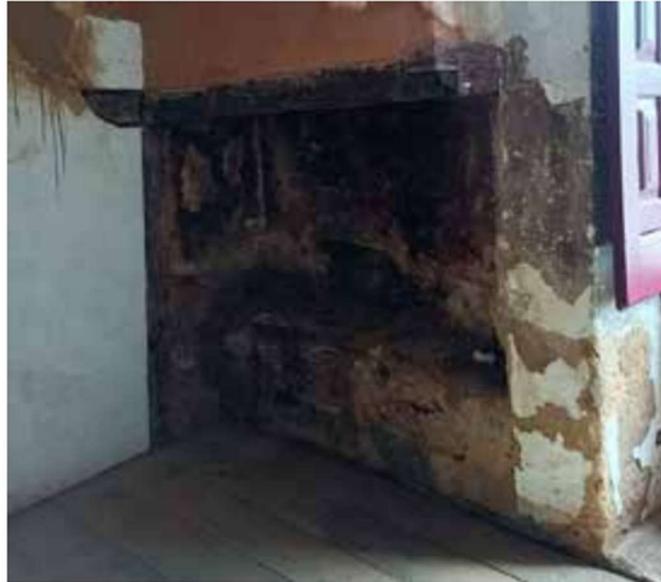
Sala da Presidência

Apresentação estética da lareira da sala da presidência. Remoção do reboco interno e consolidação.

12. APRESENTAÇÃO ESTÉTICA DA LAREIRA

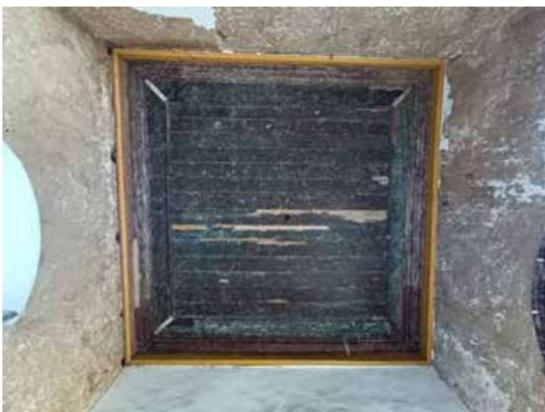
Forro da Sala de Reuniões

Apresentação estética na tonalidade com uma aguada de tinta na cor verde e aplicação de camada de proteção nos forros restaurados.

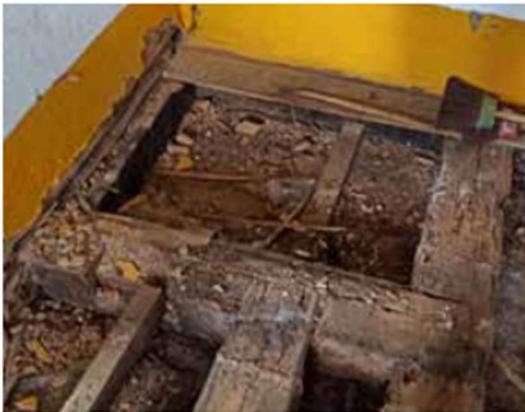
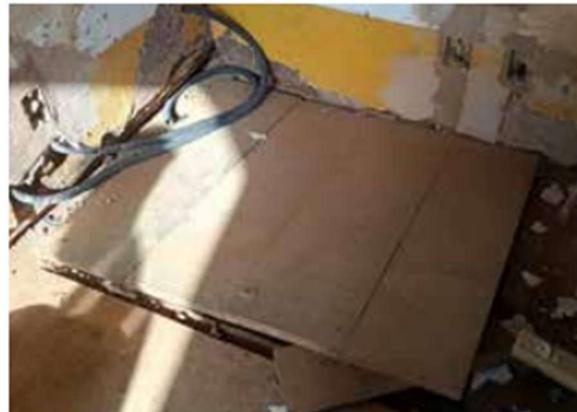
Sala Assessoria Jurídica

Alçapão evidenciado instalando as tábuas do assoalho em direção contrária à paginação existente.

14. ALÇAPÃO ORIGINAL DA “CELA DOS NEGROS” NO ASSOALHO DA SALA DO JURÍDICO.

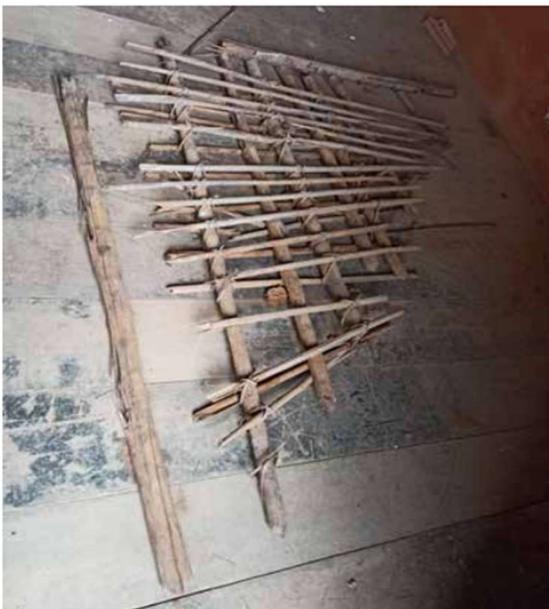
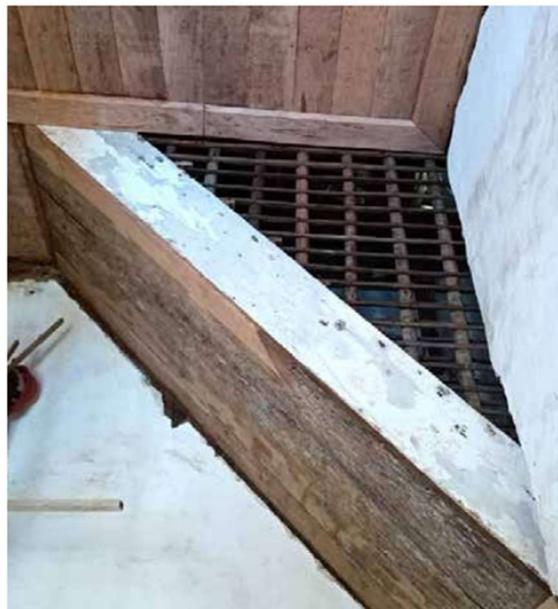
Escadaria de acesso ao Campanário e Campanário

Estrutura refeita seguindo as medidas da original, porém com materialidade contemporânea. Barrear e rebocar a parede dos dois lados.

15. REESTRUTURAÇÃO DA ESTRUTURA DA PAREDE DE PAU-A-PIQUE

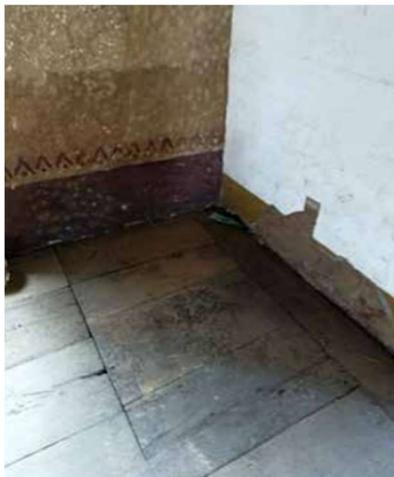
Sala de Reuniões

Evidenciar os locais das antigas comuvas superiores. Na sala de reuniões, mantendo o alçapão existente. Na sala da comunicação, assentamento do assoalho no sentido contrário da sala e acentuar as marcas de costura na parede de pedra. Na sala da presidência, assentamento do assoalho no sentido contrário e acentuar as marcas de costura na parede de pedra.

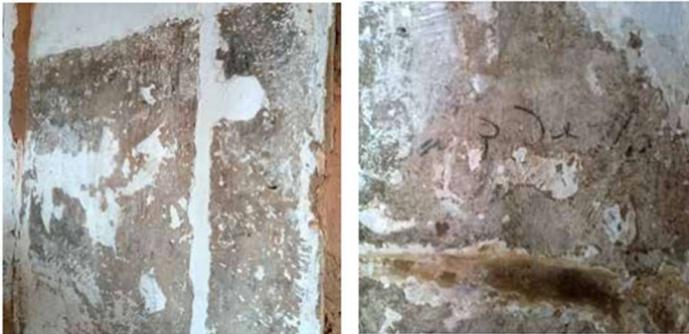
Sala da Presidência e Sec.
da Presidência (Aplicação
de vidro de 8mm)

Manter expostos e protegidos com vidro temperado, os grafismos encontrados nas salas da presidência e da sec. da presidência.

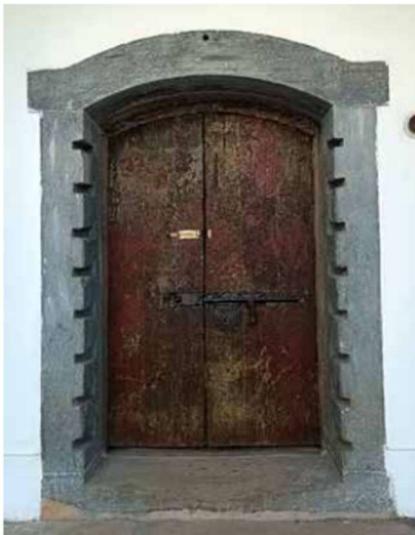
Porta P01 na fachada frontal

Sem cobertura de pintura. Apresentar a esquadria com o resultado da remoção de tintas, somente com a aplicação de uma camada de proteção (verniz acetinado).

19. APRESENTAÇÃO ESTÉTICA DA P01 19 MANTER A PORTA P01

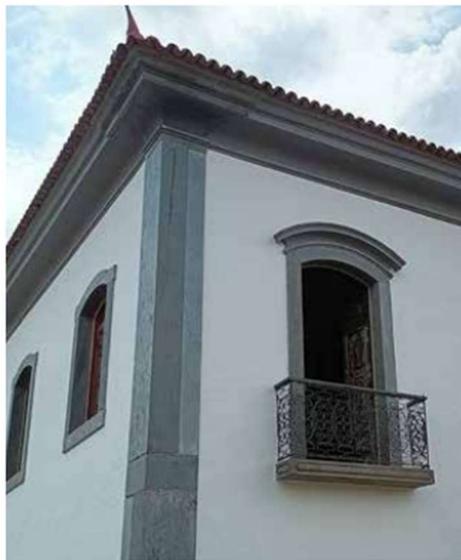
Pintura externa destacando a cimalha em cinza

Aplicação de tinta mineral branca nas alvenarias externas e recuperação da cimalha real no seu tom original (cinza).

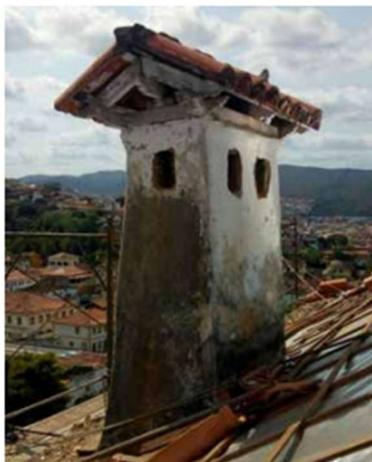
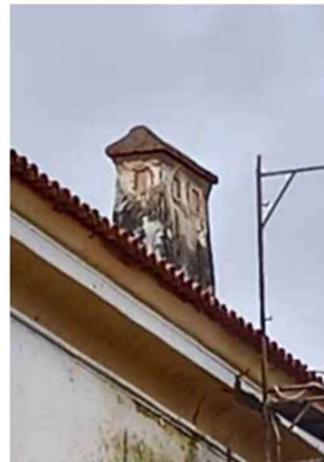
Chaminés no Telhado

Remoção da estrutura de madeira existente e abertura dos vãos de ventilação. Foi executado um novo fechamento que garante a vedação completa das chaminés sem perder a identidade dos vãos laterais

21. RESTAURAÇÃO DOS CHAMINÉS

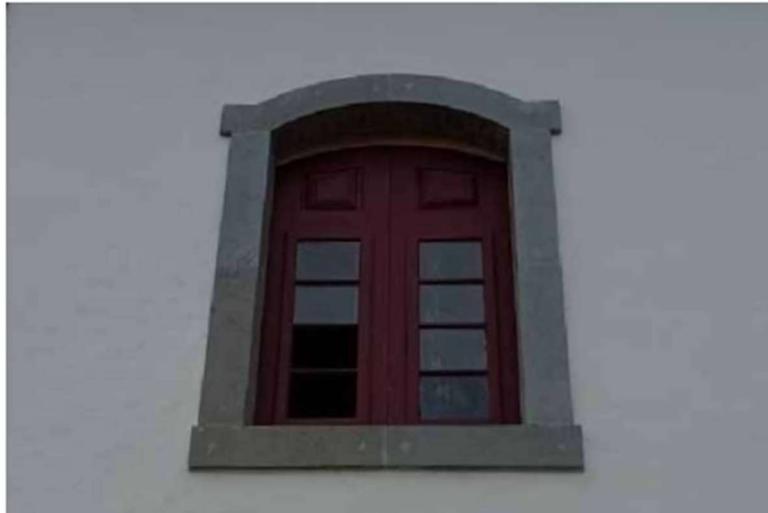
Esquadrias com pintura em vermelho

Folhas e caixilhos das esquadrias pintados em vermelho utilizando a tinta Vermelho Terra acetinado da fabricante Coral cujo código é: 95RR 07/271.

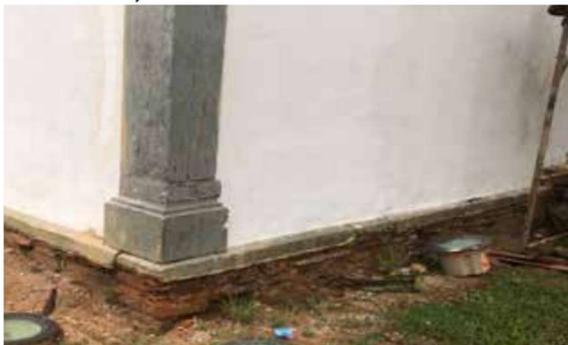
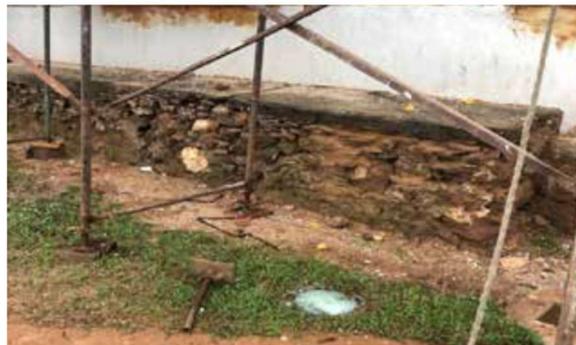
Barrados externos sem revestimento em argamassa

Para permitir uma melhor troca de umidade entre as paredes e o meio externo (fachadas: principal, posterior e lateral direita) manter a fundação corrida em pedra aparente sem aplicação de argamassa de reboco.

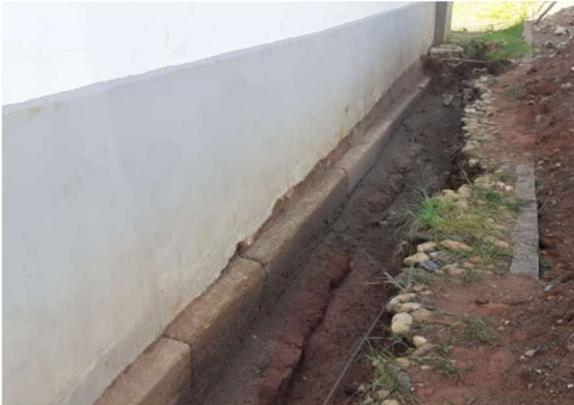
Fachada lateral direita

É necessário fazer um corte no calçamento da fachada lateral esquerda para limitar a ação penetrante da água de chuva para dentro das paredes. Nas imagens abaixo, é possível observar a área sem aterro (sem patologias, à esquerda) e a área aterrada com patologias na pintura (à direita). Situação semelhante acontece na fachada principal. Onde grandes lajes de quartzito do passeio estão sobre a pedra de fundação. Abaixo dessas lajes existe terra que está em contato com o reboco, tal configuração permite a entrada de água para dentro das paredes. Aumentando a umidade dentro da edificação e causando patologias na pintura e desagregação da argamassa do canjicado. será necessária a relocação das lajes e a criação de um dreno superficial para escoamento da água da chuva.

24. REMOÇÃO DE ATERRO SOBRE A PEDRA DE FUNDAÇÃO DAS PAREDES

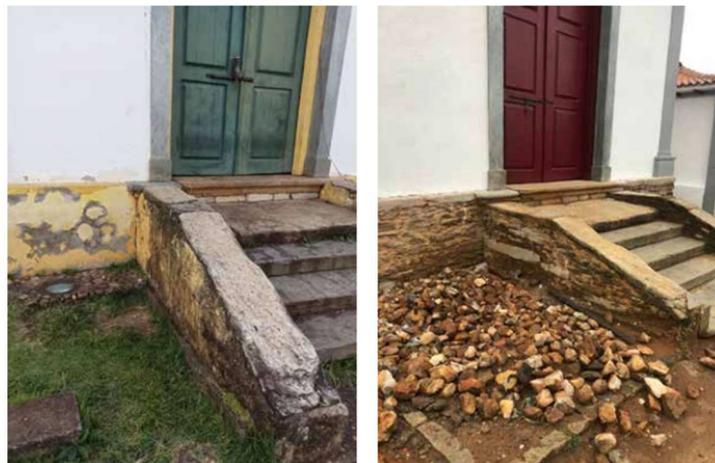
Escadaria da Capela

Remoção da camada de reboco de cimento no barrado da capela. Limpeza e consolidação do canjicado. restauração das ombreiras, possibilitando visualizar o detalhe da soleira da porta. Recolocação do primeiro degrau, encontrado no canteiro.

25. RESTAURAÇÃO DO BARRADO, OMBREIRAS E ESCADARIA DA CAPELA

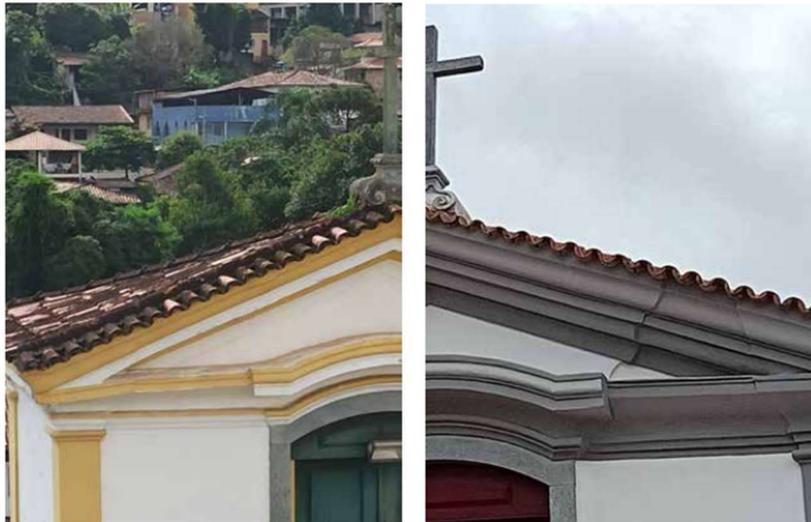
Frontão da Capela

Restauração dos detalhes do frontão da capela com o uso de argamassa mineral.

26. RESTAURAÇÃO DO FRONTÃO DA CAPELA

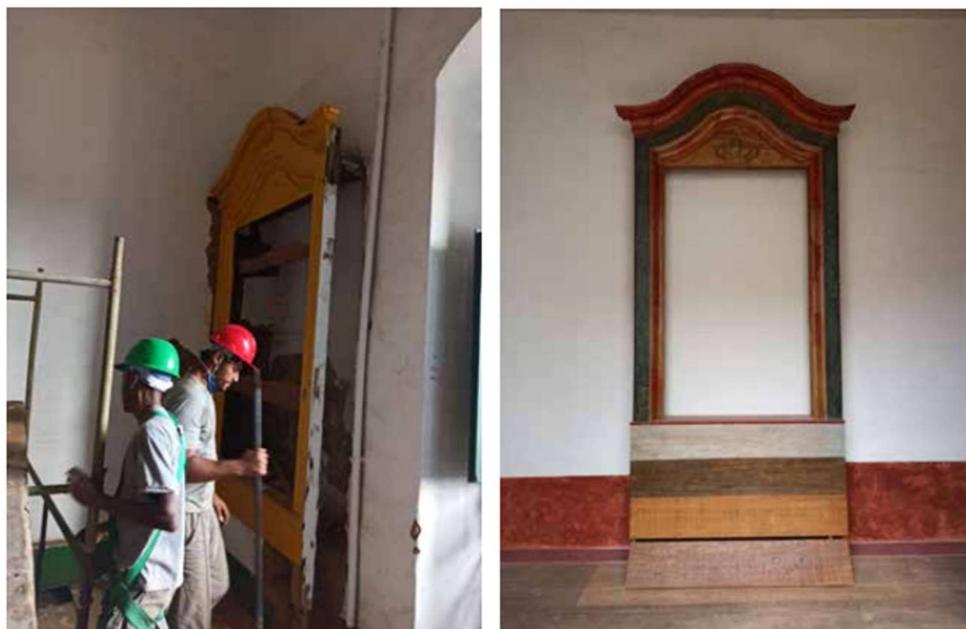
Interior da Capela

Remoção do retábulo da sala da comunicação (onde funcionava como armário), restauração e recolocação do bem integrado no interior da capela.

27. RESTAURAÇÃO E RECOLOCAÇÃO DO RETÁBULO NA CAPELA

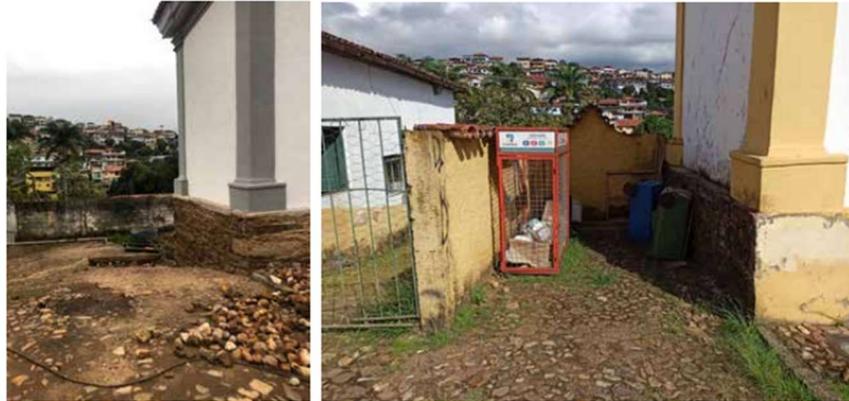
Demolição de muro ao lado da Capela

A demolição do muro em bloco de concreto, ficou decidido juntamente com a comissão dos vereadores e aprovada pelo fiscal da prefeitura

28. DEMOLIÇÃO DO MURO AO LADO DA CAPELA

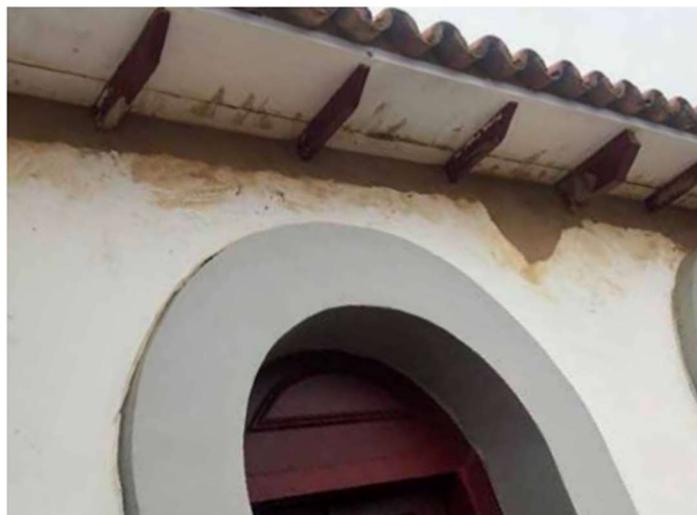
Fachada do Armazém

Complementação de argamassa no frechal do armazém.

29. COMPLEMENTAÇÃO DO FRECHAL

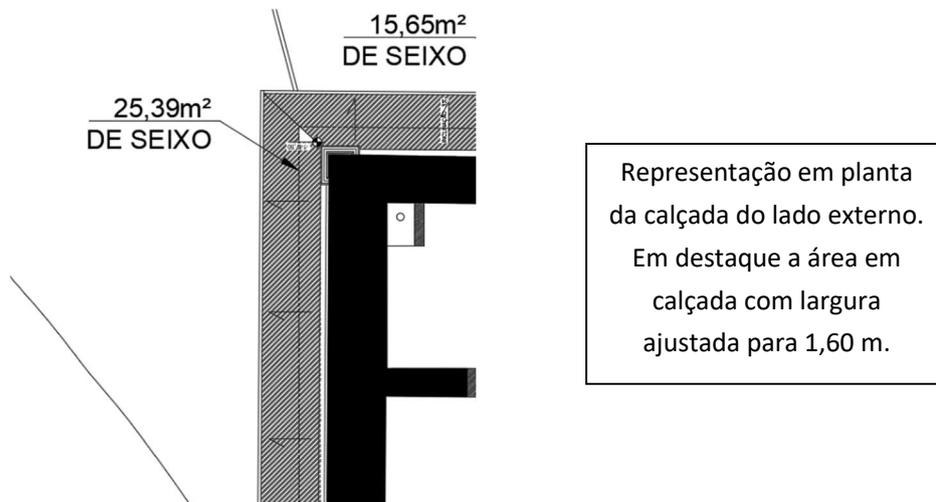
Em complemento às ações de Remoção de aterro sobre pedra do embasamento na fachada lateral esquerda, se faz necessário o alargamento da calçada ao lado desta fachada alterando a sua largura que atualmente mede aproximadamente 1,00 m para a nova largura de 1,60 m. Dessa forma é possível executar a drenagem da água pluvial que corre sobre a superfície da rua.

30. ALTERAÇÃO DA CALÇADA AO LADO DA FACHADA LATERAL ESQUERDA

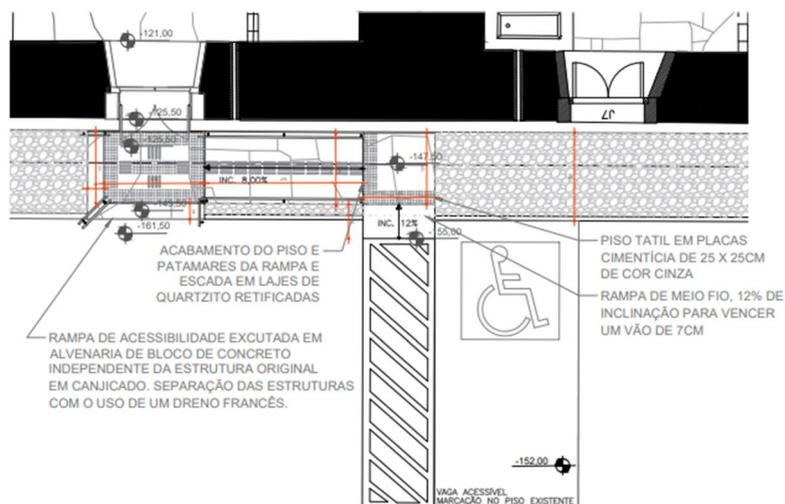
Detalhe da Planta da Rampa de acesso

Em conjunto com as outras intervenções visando promover o acesso da Pessoa com Deficiência ou mobilidade reduzida ao interior da edificação, se faz necessária a inserção de uma rampa autoportante a ser executada em alvenaria de blocos de concreto mantendo a distinção e independência da estrutura original em canjicado na fachada posterior. A separação das estruturas será demarcada por um dreno do tipo francês.

31. RAMPA DE ACESSIBILIDADE
