**ANÁLISE DE MANIFESTAÇÕES PATOLÓGICAS EM ESTRUTURA DE  
CONCRETO ARMADO DAS INSTALAÇÕES DE UMA FÁBRICA DE  
TECIDOS EM MINAS GERAIS**

Monografia de especialização apresentada à Escola de Engenharia da Universidade Federal de Minas Gerais, como requisito parcial à obtenção do título de Especialista em Construção Civil.

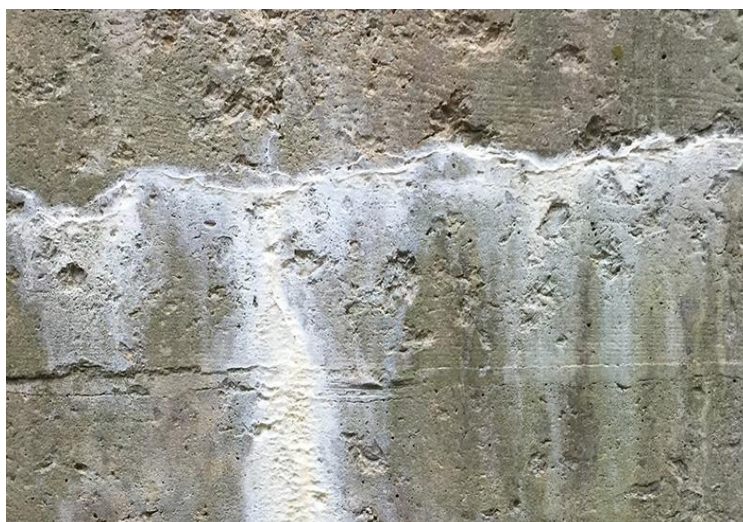
Figura 3- Eflorescência no concreto armado.

Segundo Mehta e Monteiro (2014) a lixiviação é consequente da ocorrência de eflorescência no concreto, apresenta manchas brancas na estrutura. Essa mancha branca é o carbonato de cálcio ( $\text{CaCO}_3$ ) resultante da reação entre o  $\text{Ca(OH)}_2$  e o  $\text{CO}_2$  presente na atmosfera. Na figura 04 é possível visualizar a eflorescência na estrutura de concreto armado.

Em proporções menores a lixiviação não causas fortes danos a estrutura, porém quando em estágios avançados, a remoção de grandes quantidades de sólidos pode abrir caminho para a penetração de gases e substâncias nocivas. Desta forma cloretos, sulfatos e até o próprio CO<sub>2</sub>, que pode causar a corrosão da armadura, podem comprometer a durabilidade e a resistência da estrutura. Para evitar o surgimento da lixiviação e conseqüentemente a eflorescência, recomendasse a utilização de cimentos com adições pozolanas, pois os mesmos produzem menos hidróxido de cálcio. Aditivos plastificantes para reduzir a quantidade de água a ser utilizada na mistura e assim obter uma pasta de concreto menos permeável.
