ANÁLISE DA EFICÁCIA DE MÉTODOS
DE REFORÇO DE PONTES RODOVIÁRIAS
EM CONCRETO ARMADO

Caroline Buratto de Lima e Oliveira

Belo Horizonte
2013

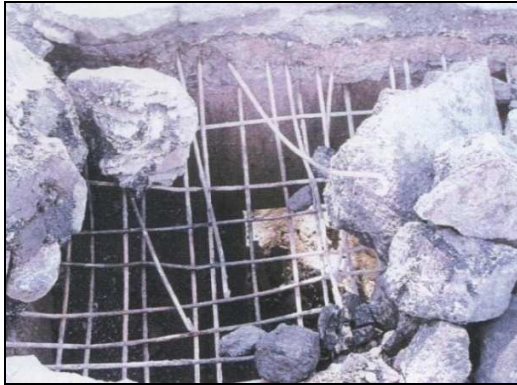
(c) Vista superior do buraco da laje

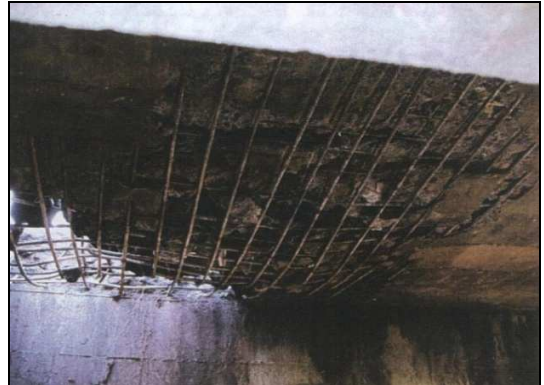
(d) Vista inferior do buraco da laje

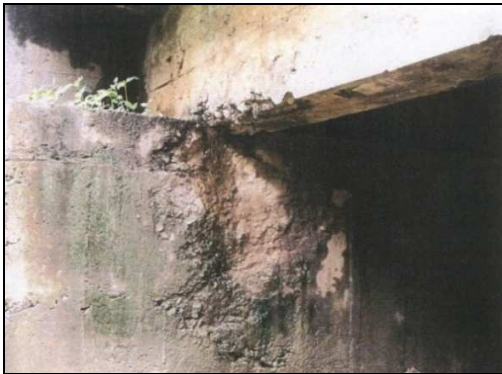
(g) Destruição dos aparelhos de apoio e ruptura do apoio do encontro.

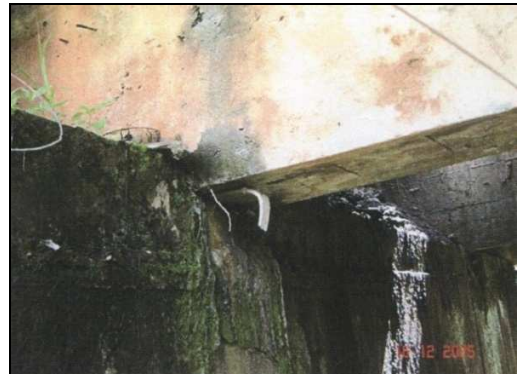
(h) Detalhe da destruição dos aparelhos de apoio e da ruptura do apoio do encontro.

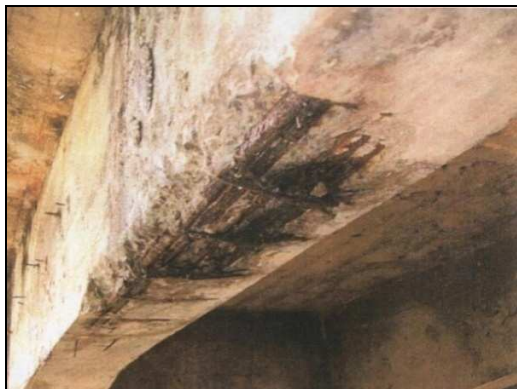
O pavimento estava em péssimas condições. As vigas e a face inferior da laje apresentavam marcas de infiltração já com processo de lixiviação e colmatação do concreto. As longarinas e as transversinas possuíam armaduras expostas e especificamente nas longarinas, o processo corrosivo já estava bastante adiantado. Os pilares centrais apresentavam trincas e fissuras. Os pilares das extremidades, as cortinas e muros de ala estavam regularmente conservados. Os encontros sofreram esmagamento localizado devido a ruptura dos aparelhos de apoio. Os taludes estavam estáveis, com a devida cobertura vegetal e leves sinais de erosão. Os guarda-corpos estavam em estado ruim com diversos módulos destruídos. Nesta vistoria não foi realizada a inspeção das fundações devido ao nível d'água do Córrego do Leitão naquele dia.

(i) – Armação exposta em longarina.

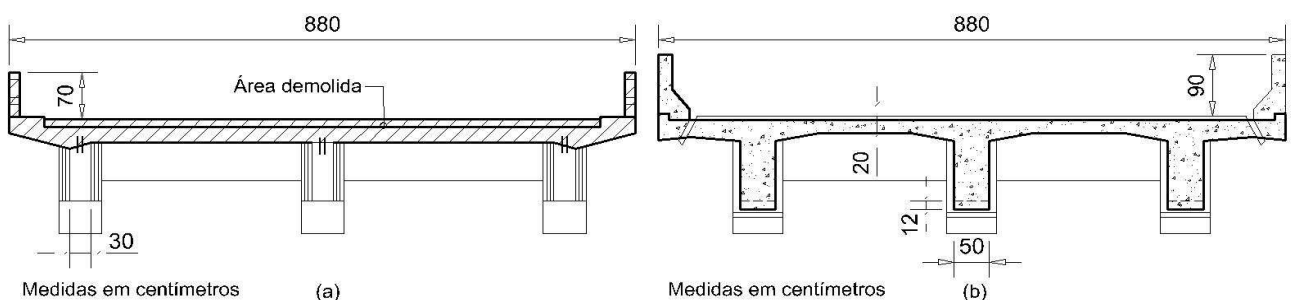
Figura 4.4 – Detalhes da demolição e da reconstrução da laje do tabuleiro

a) Laje antiga com demarcação da área a ser demolida do tabuleiro

b) Nova laje construída

A laje do tabuleiro foi demolida, preservando as armaduras existentes e executada nova laje (Figura 4.17). As três longarinas foram reforçadas através do aumento da sua seção transversal com acréscimo de armadura, de acordo com as figuras 4.4 e 4.5.

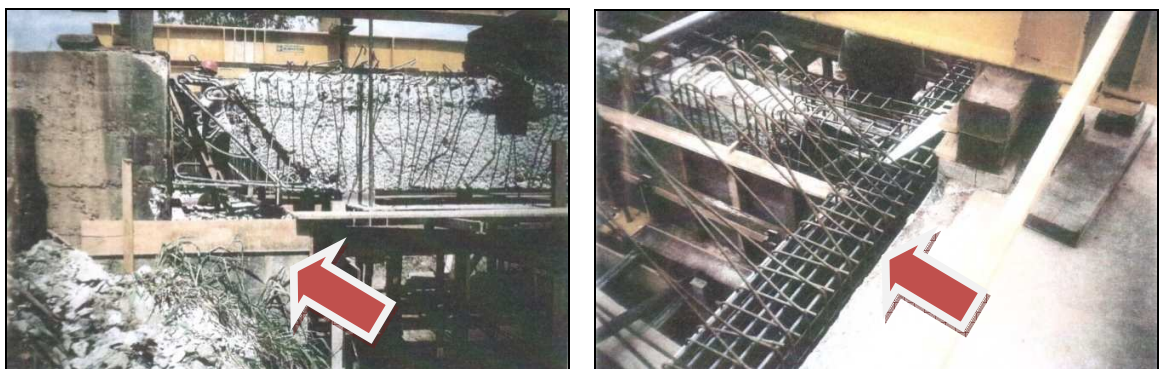
Figura 4.9 – Registro fotográfico das intervenções realizadas no encontro e na transversina do encontro

(a) Detalhe da recuperação do encontro.

(b) Forma e armação da nova transversina do encontro

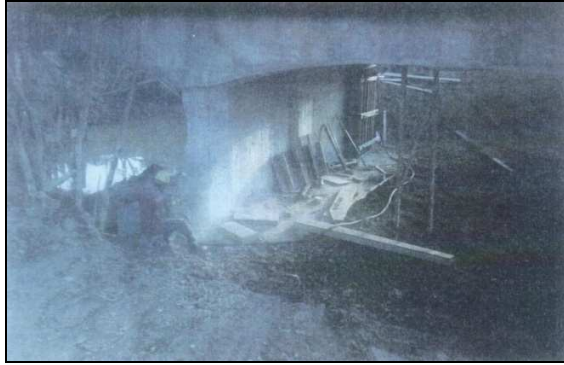
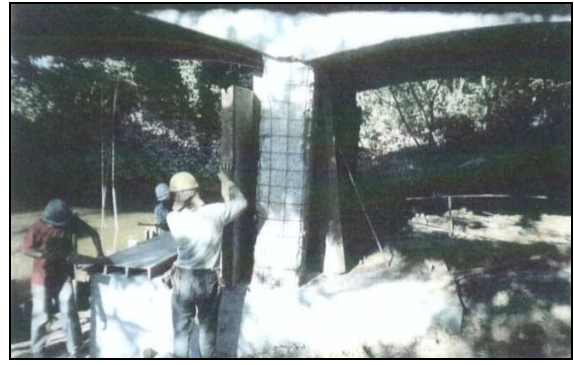
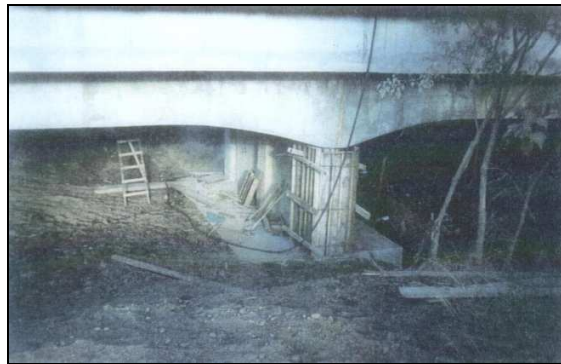
Figura 4.10 – Registro da execução dos do reforço dos pilares

(a) Apicoamento do pilar

(b) Colocação da armadura e da forma do pilar

(c) Forma do pilar preparada para a concretagem

O reforço dos pilares foi realizado com aumento da seção transversal. O procedimento previu o apicoamento em toda a sua superfície, exceto da laje travessa, com colocação de armadura adicional e concretagem. A seção transversal dos pilares foi aumentada em 10 cm em ambas direções. Os serviços de apicoamento, de tratamento de trincas e fissuras e de vazios de

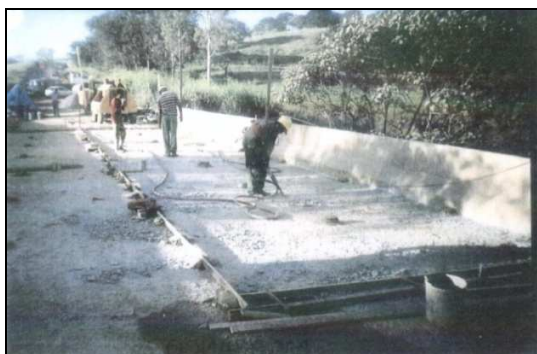
(a) Preparo da laje para execução de sobre-laje em concreto com a barreira New Jersey executada

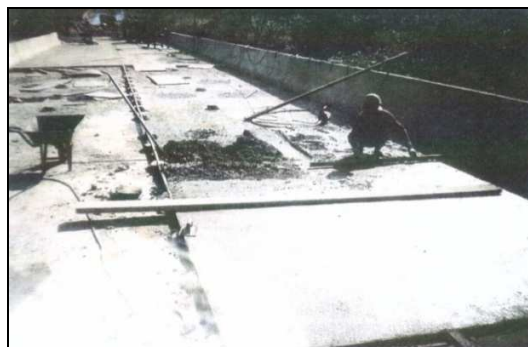
(b) Concretagem da sobre-laje

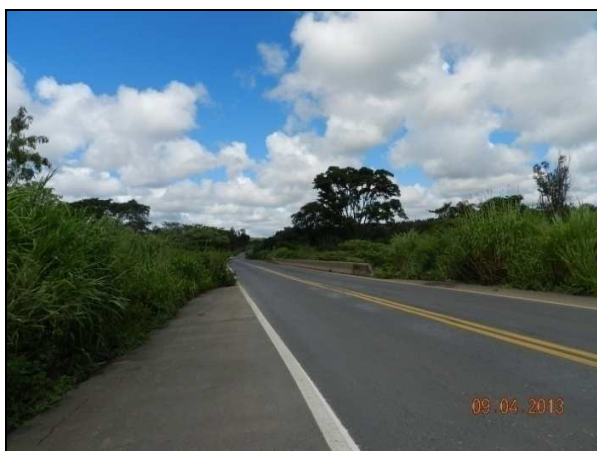
(a) Vista geral da ponte – lado de Belo Horizonte

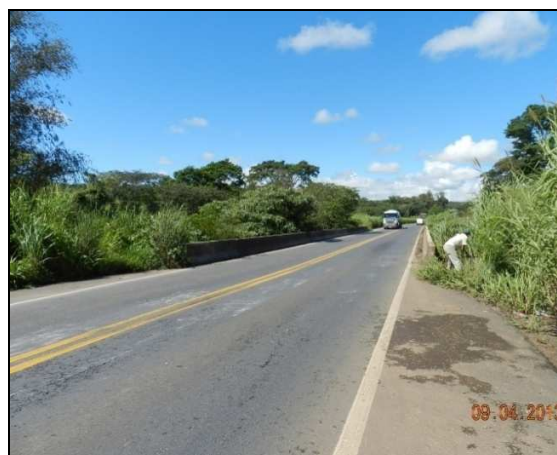
(b) Vista geral da ponte – lado de Curvelo

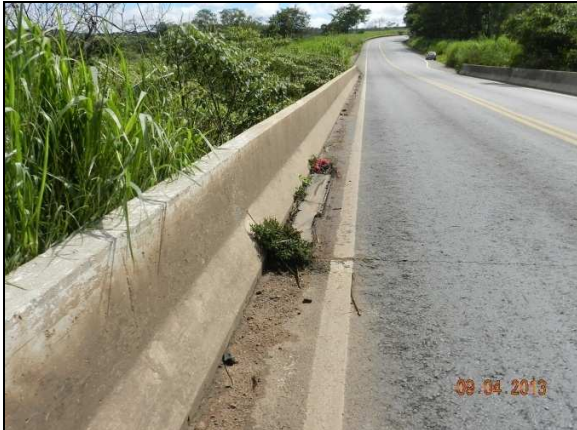
O pavimento estava, em geral, em boas condições: sem buracos ou ondulações e com pouca incidência de trincas interligadas do tipo “couro de jacaré”. Na região do encontro da pista de rolamento da rodovia com a extremidade da ponte do lado Belo Horizonte foram observadas trincas no pavimento. Alguns drenos estavam obstruídos por detritos provenientes da pista de rolamento. Em um destes drenos já havia inclusive presença de vegetação, provavelmente devido ao tempo que o depósito esteve naquele local. A barreira New Jersey do lado de Curvelo possuía pequena área destruída, devido a algum acidente, provavelmente. Neste mesmo trecho da barreira, observou-se um desalinhamento entre as estruturas do encontro e da ponte. Não foram verificadas juntas de dilatação na ponte. Não existia sinalização vertical, a despeito da largura e geometria da ponte serem diferentes do restante da rodovia, causando um estreitamento com consequente supressão do acostamento. A figura 4.17 ilustra a condição desses elementos.

(c) Dreno obstruído com presença de vegetação

A ausência da manutenção devida da ponte compromete a eficiência do sistema de reforço adotado, tornando-se per se, um agente de deterioração da estrutura não-natural. A limpeza do tabuleiro e a desobstrução do sistema de drenagem são serviços de simples execução e baixo valor financeiro agregado, mas a sua negligência poderá acarretar custos de grande ordem para a recuperação do material deteriorado.

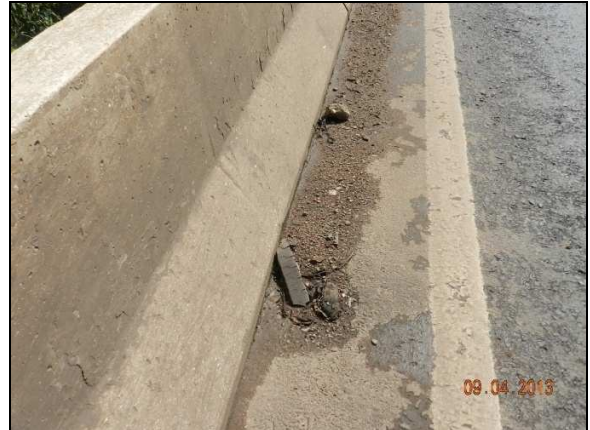
(d) Dreno obstruído

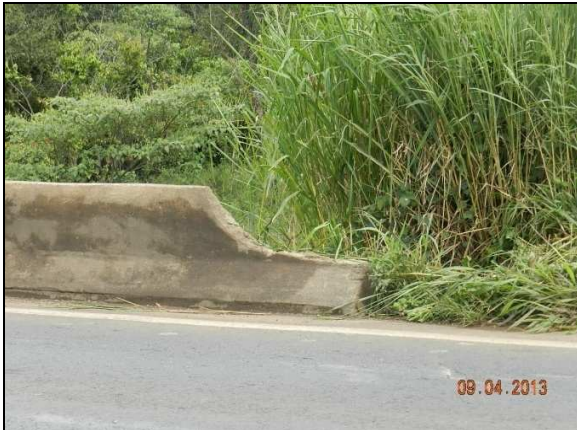
(i) Barreira New Jersey com determinada área destruída.
Lado de Curvelo.

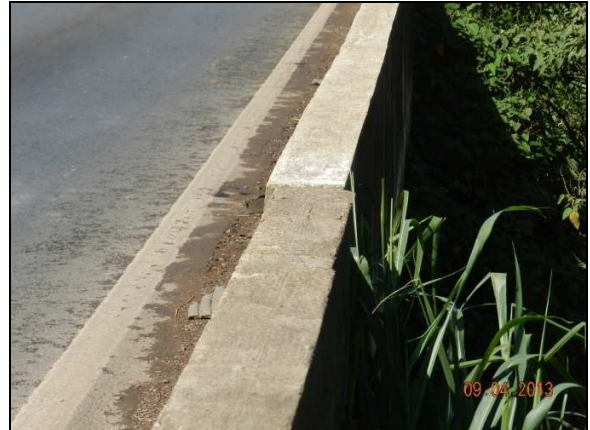
(j) Desalinhamento entre as estruturas da ponte e do encontro. Lado de Curvelo

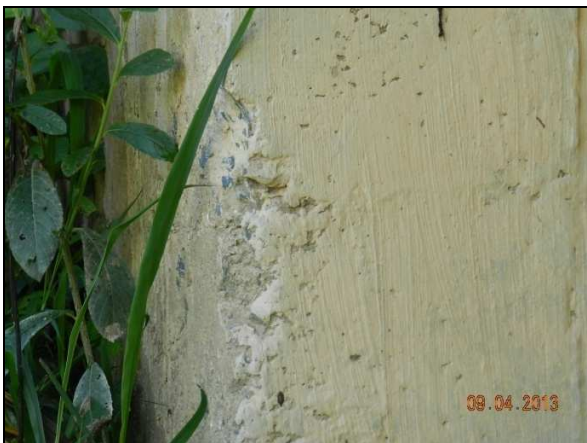
(e) Falha de concretagem no encontro do lado de Curvelo.

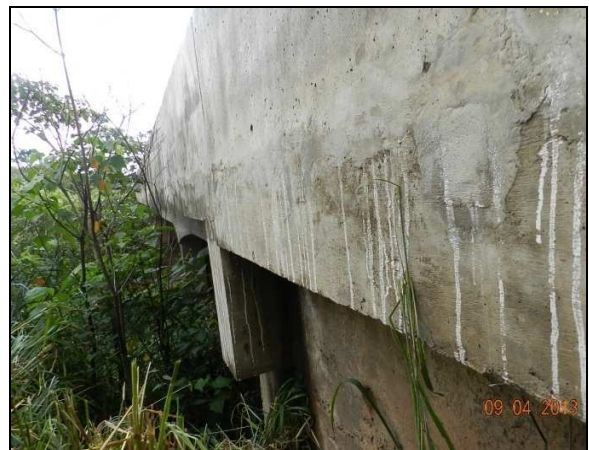
(f) Vista lateral do encontro do lado de Belo Horizonte.

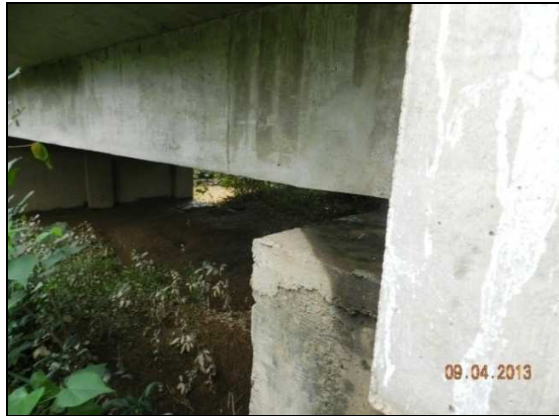
(i) Visualização da longarina e transversina – lado de Belo Horizonte.

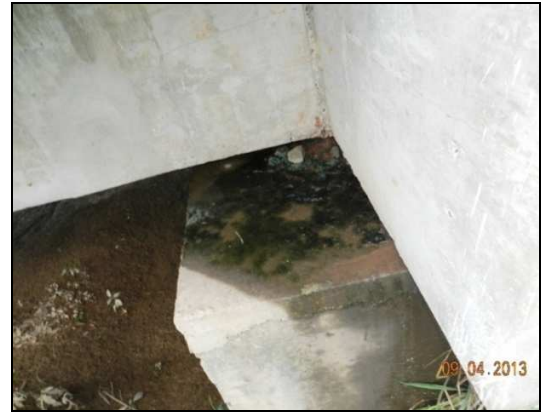
No lado de Belo Horizonte, havia significativa quantidade de água retida e de lodo em toda a superfície de apoio do tabuleiro no encontro. Os aparelhos de apoio estavam totalmente encobertos pelo lodo. A região do encontro com a transversina de apoio desse lado apresentava marcas de infiltração, de lixiviação e trinca com 8 mm de abertura. Havia falhas de concretagem nas quinas do encontro e na sua superfície.

(j) Depósito de água na superfície superior do encontro – lado de Belo Horizonte

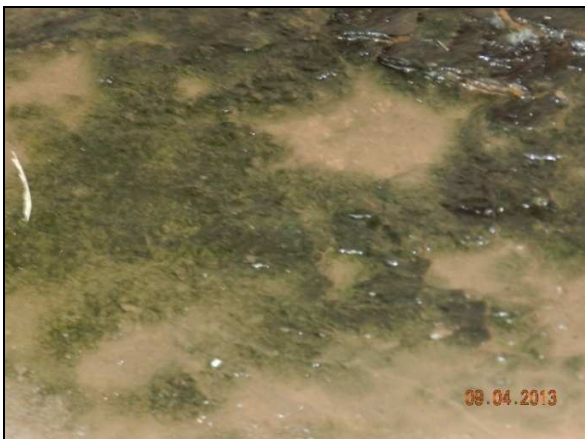
(l) Depósito de água com presença de fungos na superfície superior do encontro do lado de Belo Horizonte. Região dos aparelhos de apoio.

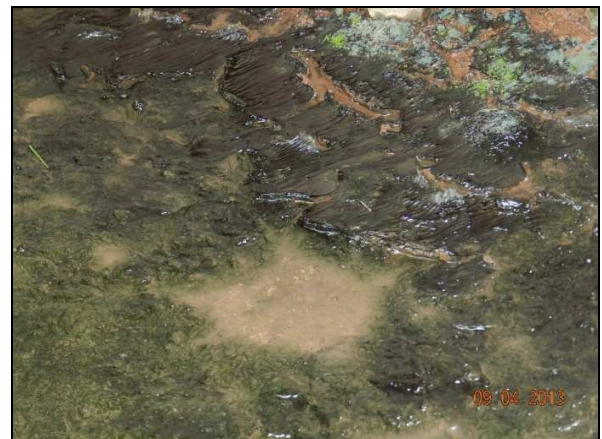
(m) Depósito de água com presença de fungos na superfície superior do encontro do lado de Belo Horizonte. Região dos aparelhos de apoio.

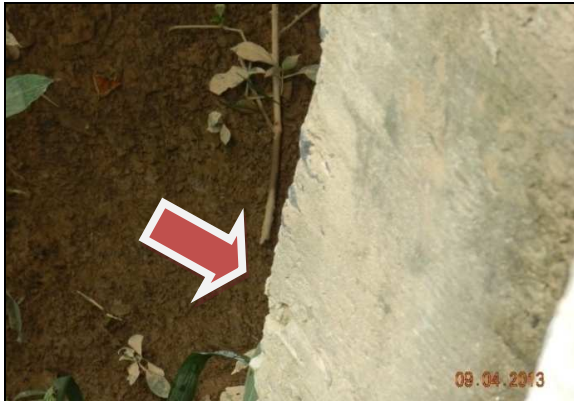
(n) Falhas de concretagem no encontro do lado de Belo Horizonte

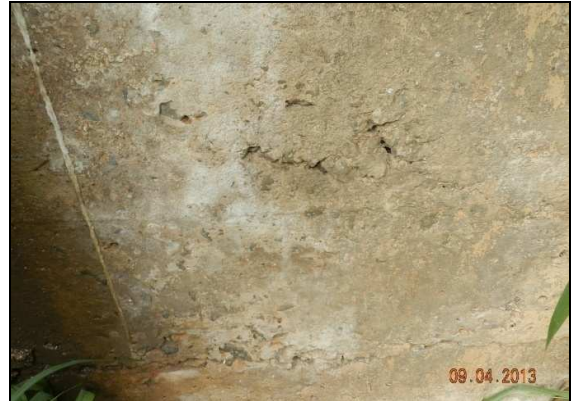
(o) Falhas de concretagem no encontro do lado de Belo Horizonte

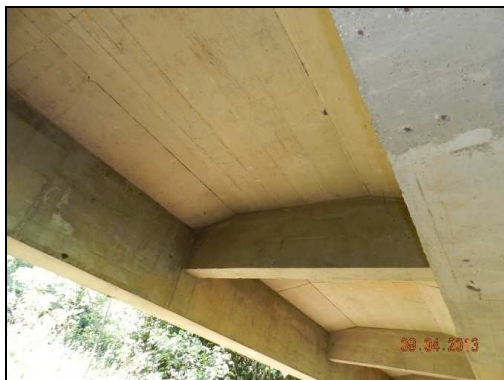
(a) Vista inferior do tabuleiro – boas condições dos elementos.

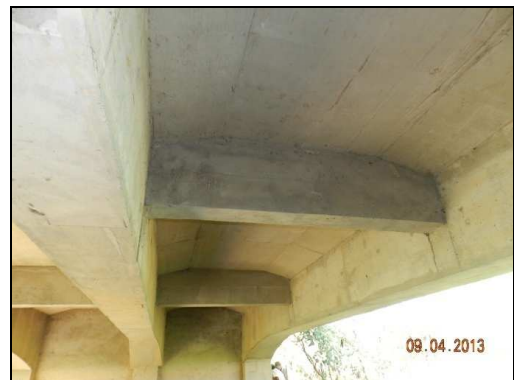
(b) Vista inferior do tabuleiro – boas condições dos elementos.

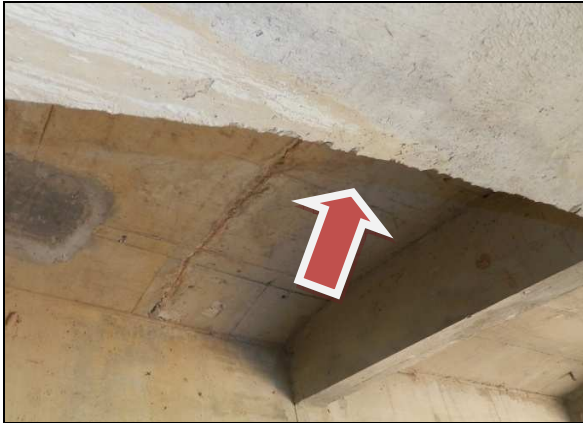
(c) Pequenas falhas de concretagem nas quinas das vigas.

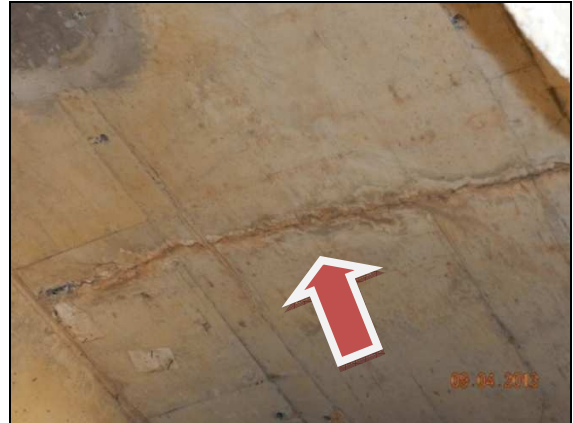
(d) Detalhe da junta de concretagem na laje do tabuleiro com manchas marrons e agregados aparentes.

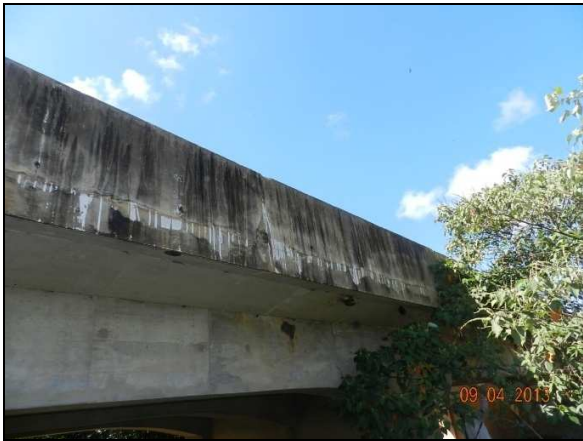
(e) Vista lateral da ponte

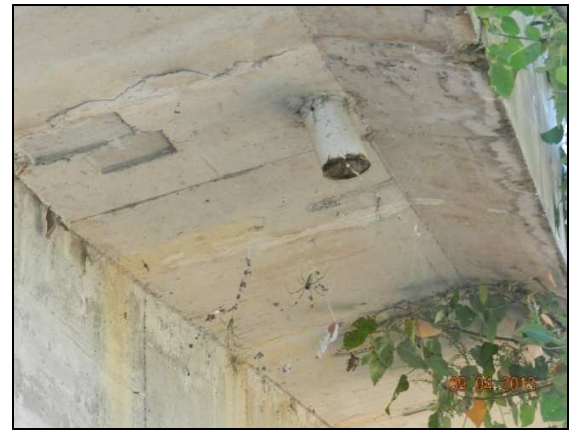
(f) Vista inferior da laje do balanço

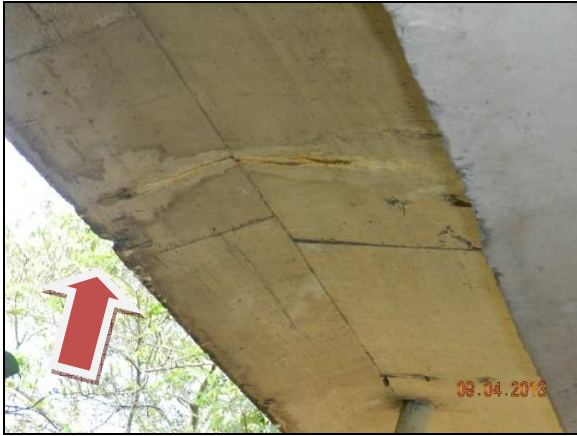
(i) Vista inferior da laje do balanço – Erosão em pontos da quina da laje e marca d'água atingindo a longarina.

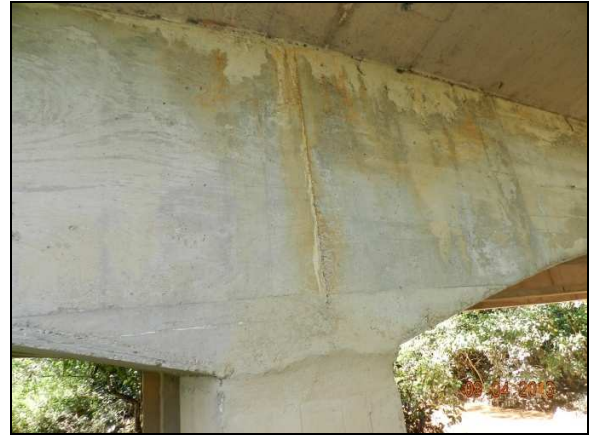
(j) Marca d'água proveniente da laje do balanço atingindo a longarina.

As marcas de infiltração na cor marrom, visualizadas na viga longarina e na viga transversina do encontro do lado Curvelo, sugerem uma infiltração advinda do fundo da laje e não somente do escoamento de água pela laje do balanço. Ao longo da ponte, na face externa das longarinas periféricas, existem as mesmas marcas de infiltração, em maior densidade e maior intensidade da sua cor. Tal fato induz a conjecturar que a água advinda da pista poderá já estar percolando pela laje do tabuleiro, causando a corrosão das suas armaduras, visto serem as manchas de cor marrom devido ao carreamento do produto desta oxidação para superfície da estrutura.

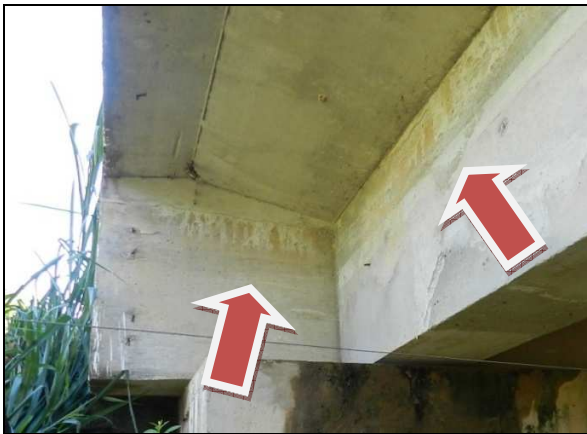
(k) Marca d'água proveniente da laje do balanço atingindo a longarina e a transversina do encontro.

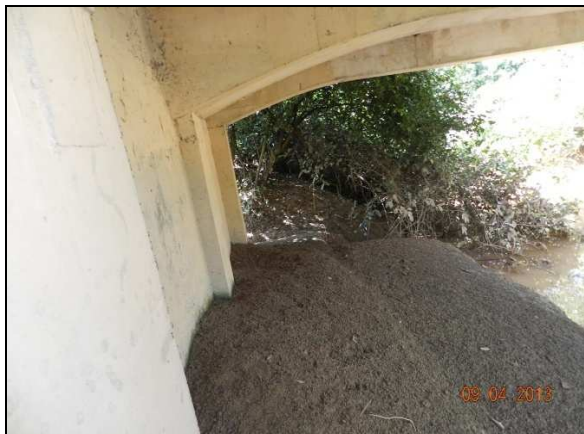
(a) Pilares em bom estado com bloco totalmente coberto por material transportado pelo Córrego

Os blocos encobertos parcialmente com material de solo carregado pelo Córrego, aferem ao elemento da fundação um estado parcial de saturação. Conforme CIRIA Report (2002) apud Militstiky 2008, o potencial de corrosão da armadura em fundações de concreto imersas no solo é maior na região de solo parcialmente saturado, uma vez que o oxigênio é mais abundante do que em regiões de solo saturado (ou somente com água). O mesmo agente deletério está presente na

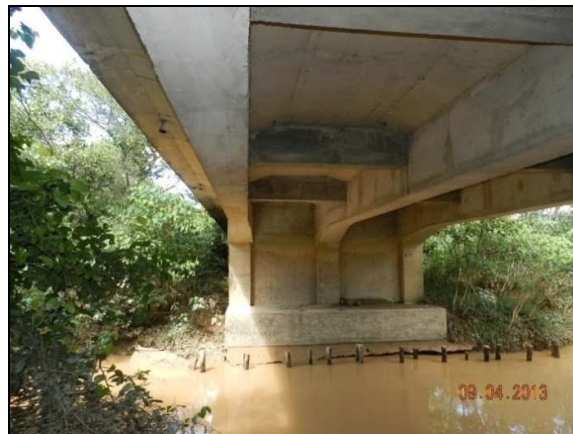
(b) Nível da água do Córrego abaixo do nível do bloco. Exposição do sistema de estacas.

Soluções específicas e diferenciadas para as estruturas sob zona de variação do nível d'água do rio poderão agir sobre a durabilidade da estrutura, aumentando sua vida útil. A especificação de cobrimentos maiores para as armaduras ou de volumes extras de concreto sem função estrutural com a finalidade de servirem de “sacrifício” aos agentes deletérios podem adiar a deterioração desses elementos da ponte. A intensificação de alguns dos serviços manutenção, tais como a retirada do solo depositado sobre as estruturas, constituem medidas capazes de diminuir os efeitos das ações danosas ao concreto pelo meio ambiente.

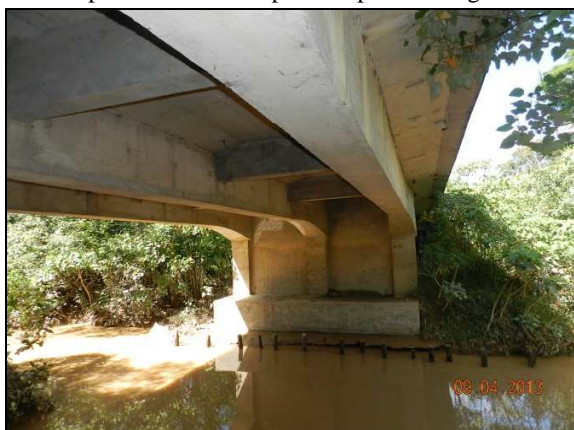
(c) Bom estado dos pilares e vigas do tabuleiro

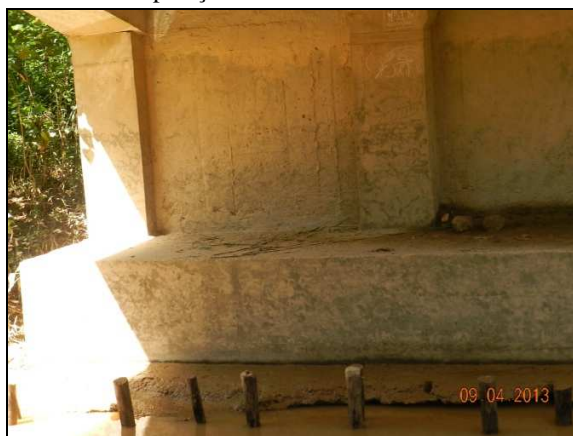
(d) Bom estado dos blocos de concreto

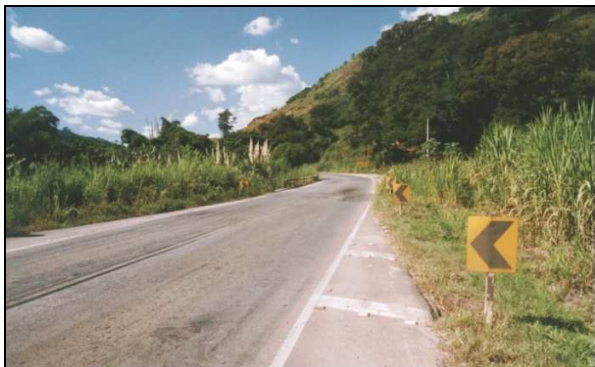
(a) - Vista geral da chegada na ponte.

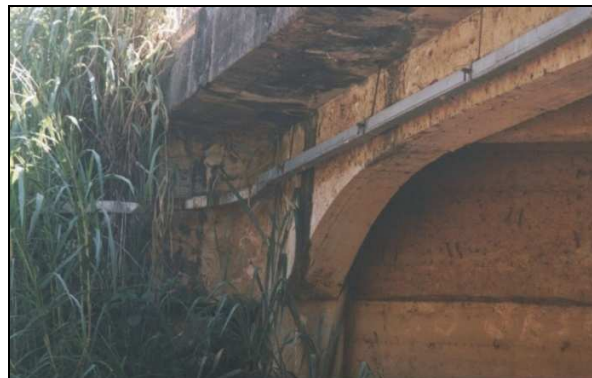
(b) - Marcas de água na laje em balanço e na longarina, proveniente do pavimento.

Os serviços sugeridos foram: recuperação de infiltrações, substituição dos drenos, execução de pingadeiras na laje do tabuleiro, execução da proteção dos taludes sob a ponte e a recuperação de drenagem externa.

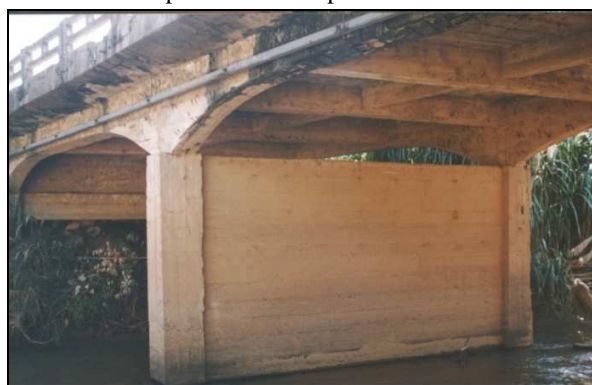
(d) - Visão lateral da ponte.

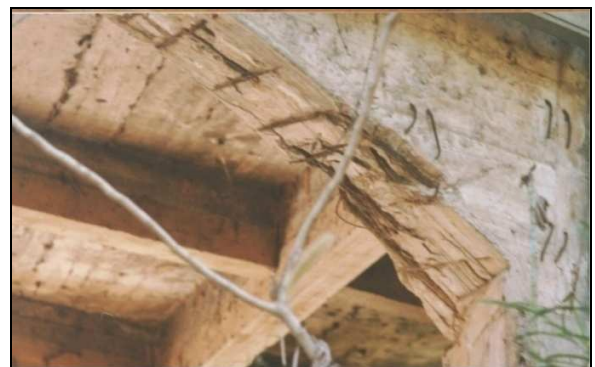
e) - Armadura da longarina exposta com estribos rompidos.

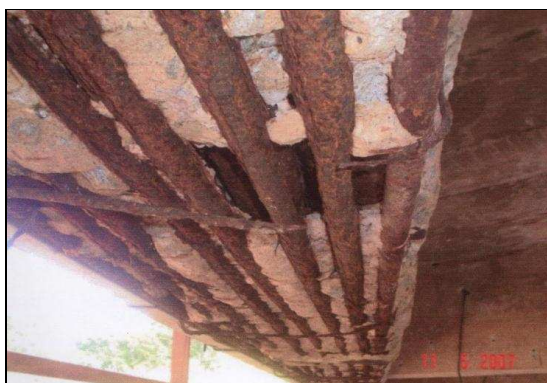
(a) Vista das armaduras da longarina mais afetada localizada a montante.

Na figura 4.29a as armaduras expostas para tratamento apontam para a falha executiva no posicionamento das armaduras positivas da longarina mais afetada. Os espaçamentos entre as barras que impossibilitaram a passagem do agregado durante a concretagem original desta longarina. Apesar do tratamento das barras de aço, a adequação do posicionamento das barras de aço não foi objeto do projeto ou de qualquer procedimento executivo especificado, podendo resultar em falhas durante a execução da nova concretagem deste elemento.

Os produtos de corrosão das armaduras expostas eram removidos por meio de escovação mecânica, com escova circular acoplada a furadeira e ou escova de aço normal. Após a limpeza das armaduras, foi especificado para sua proteção a aplicação de um “primer anticorrosivo”, à base de resina sintética rica em cromato de zinco. Após a aplicação do primer, a região era limpa com jato de água de alta pressão visando preparo do substrato para aplicação de resina acrílica como ponte de aderência. A resina acrílica era aplicada utilizando trincha ou rolo. Imediatamente após a aplicação da resina, em regiões com profundidade inferior a 5 cm, o espaço deixado era preenchido com argamassa estrutural a base de cimento e polímeros, impermeável, de alta resistência e isenta de retração. Esta aplicação deveria restabelecer a seção original do elemento de concreto. Nos locais com profundidade superior a 5 centímetros, a recomposição do concreto era realizada com “microconcreto de grout”. As barras de armadura com perda da seção transversal superior a 10% eram substituídas por barras de igual diâmetro emendadas por traspasse. A figura 4.29 registra a condição das armaduras após a retirada do concreto e o “primer anticorrosivo” aplicado nas barras dos estribos da viga.

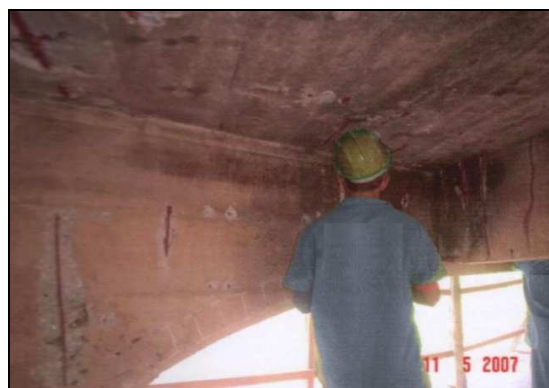
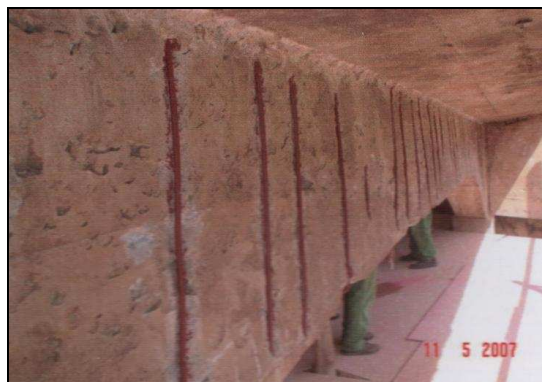
(b) Vista das armaduras sendo tratadas com aplicação de primer anticorrosivo

(c) Vista das armaduras sendo tratadas com aplicação de primer anticorrosivo e da superfície da longarina após os serviços de apicoamento

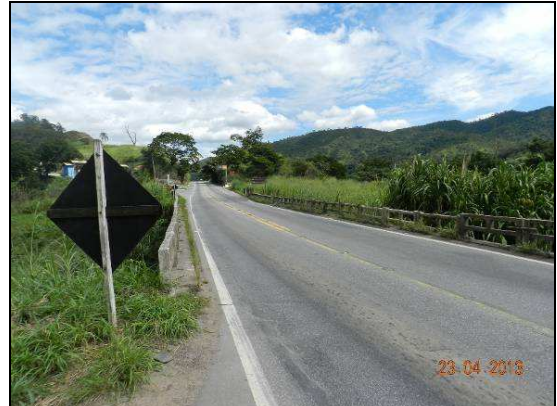
O pavimento estava em boas condições, com algumas ondulações na pista direita no sentido Belo Horizonte – Governador Valadares. Na região de encontro da pista de rolamento com o guarda-rodas, em ambos os lados da ponte, havia acúmulo de material com presença de vegetação. Este material era oriundo da pista de rolamento tendo sido carreado para as suas laterais, provavelmente pelas águas de chuva. As quedas d'água do sistema de drenagem do pavimento estavam desobstruídas. Os guarda-corpos existentes estavam bastantes deteriorados, desalinhados entre si e desaprumados. Havia suportes de amarração entre os módulos, provavelmente provenientes de obras de reinstalação das peças do guarda corpo. Não foram verificadas juntas de dilatação na ponte. O trilho de segurança da rodovia (“guard-rail) do lado direiro no sentido Belo Hroziente-Governador Valadares apresentava trecho danificado, provavelmente por algum veículo. No sentido Belo Horizonte – Governador Valadares, a 100 metros da extremidade da ponte, existia um radar de controle de velocidade e no sentido oposto, a 100 metros da outra extremidade da ponte, havia um quebra-molas. Ambos dispositivos foram instalados visando diminuir a velocidade de tráfego da ponte devido ao histórico de acidentes de trânsito no local. A figura 4.31 ilustra a condição desses elementos.

(b) Ondulações no pavimento – pista do lado direito no sentido Belo Horizonte – Governador Valadares

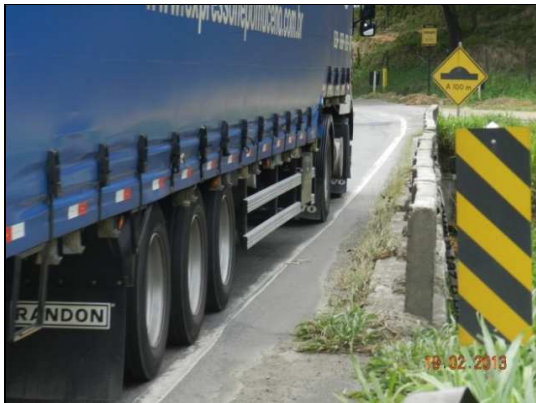
(c) Desalinhamento e desaprumo dos guarda-corpos

No relatório da inspeção da ponte, consta como problema a ser resolvido a falta de segurança da obra sob o ponto de vista da sua funcionalidade. A permanência dos guarda-corpos antigos não melhorou a condição dessa segurança, sendo a sua existência um mero balizador de tráfego. Ademais, a degradação desses elementos principalmente na região do encontro com a laje do tabuleiro, torna essas estruturas ainda mais frágeis. Na região da base dos guarda-corpos observa-se inclusive a deterioração do concreto da laje da ponte, provavelmente devida aos contínuos serviços de apicoamento do concreto dessa região, executados alheios às boas técnicas, resultando em ninhos de concretagem com exposição dos agregados. O fluxo de água advindo da pista durante as chuvas, que passa por essa região devido a insuficiência do sistema de drenagem, potencializa a degradação das estruturas desse encontro. Uma vez estando a superfície degradada exposta ao fluxo de água, pode haver erosão do concreto com desgregação, aumentando a porosidade, diminuindo o volume do elemento e resultando na perda de capacidade portante bem da durabilidade da estrutura da laje. A existência dos vazios de concretagem somada ao fluxo permitido da água nestas regiões propiciaram em alguns pontos o início do processo corrosivo das armações de ancoramento dos guarda-corpos, inseridas na laje. Supõe-se que da mesma forma as armaduras pertencentes da laje estão vulneráveis ao mesmo tipo de ataque, dada a condição estabelecida nessas regiões.

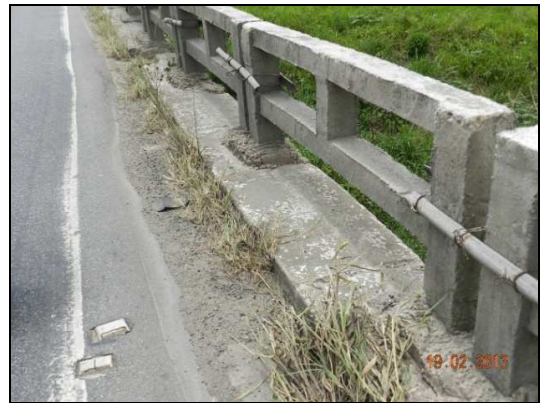
(d) Depósito de material e presença de vegetação no encontro da pista com o guarda-rodas

Verifica-se a obstrução do sistema de drenagem nas extremidades da pista de rolamento da ponte causada pelo acúmulo de material na região do encontro com o guarda-rodas. Tal fato resulta em perigo eminente de infiltração da água oriunda da pista através da laje do tabuleiro e do seu escoamento para além das bordas da laje, atingindo os elementos inferiores da ponte. Pode ser atribuída como uma das causas da obstrução do sistema de drenagem a insuficiente manutenção da obra. Por outro lado, o sistema de drenagem da ponte não foi objeto de revisão na oportunidade do seu projeto de reforço, permanecendo as quedas d'água nos moldes antigos, e a permanência da tubulação de escoamento da água da pista com dimensões aquém daquelas preconizadas pelas normas atuais. A adequação dos diâmetros das tubulações de drenagem das águas do pavimento foi inclusive um dos objetos de sugestão para o reforço, conforme relatório de inspeção de 2007. A face inferior da laje do tabuleiro já mostra sinais de infiltração na sua superfície, com manchas brancas em diversos pontos, sugerindo a instalação do processo de lixiviação. No encontro entre a laje e as vigas do tabuleiro também é possível observar a presença dessas manchas já começando a atingir as faces laterais das longarinas e transversinas.

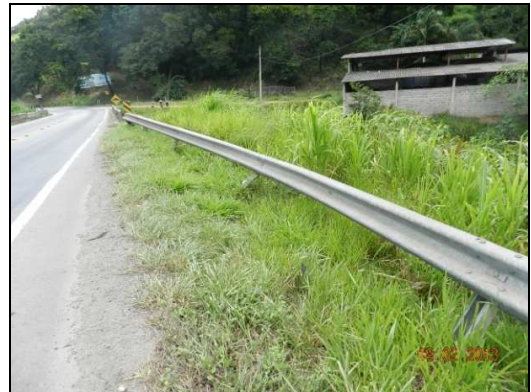
(h) Queda do trilho de segurança ("guard-rail").

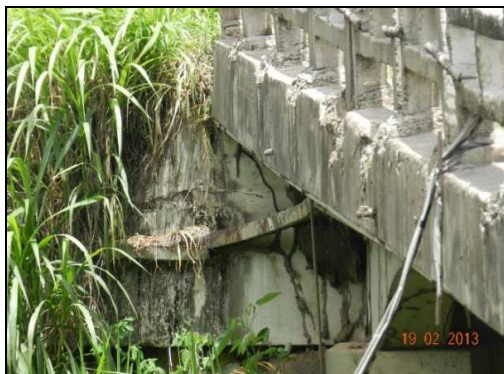
A região dos encontros limitada entre os pilares estava em bom estado. No entanto, nas regiões dos encontros além do alinhamento da ponte, em ambos os lados, havia marcas de infiltração. No encontro do lado Belo Horizonte foi encontrado um ninho de inseto não identificado.

(a) Marcas de infiltração, ninho de praga e vegetação densa no encontro lado Belo Horizonte

As estruturas dos encontros possuem marcas de infiltração, sugerindo a percolação da água advinda dos aterros. Tal incidência sugere a deficiência do sistema de drenagem dos aterros e ainda a precariedade dos serviços de manutenção do entorno da ponte, onde podem estar ocorrendo obstruções aos dispositivos de drenagem nessas regiões. A vegetação presente no entorno da obra e particularmente no contorno das estruturas dos encontros é um indicativo da carência dos serviços de manutenção.

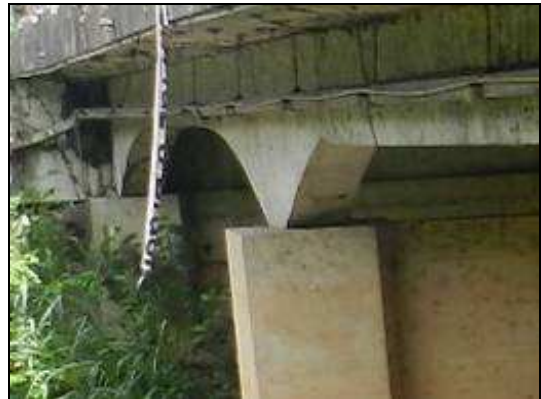
Não existia espaçamento entre as longarinas e a os pilares de apoio, embora haja a especificação dos aparelhos de apoio de chumbo realizada no projeto original da ponte. Contudo, não foram verificados esmagamentos da estrutura de concreto nas regiões de apoio do tabuleiro nos pilares. A figura 4.32 mostra o estado dos desses elementos.

(d) Ausente espaçamento entre as longarinas e os pilares

A inexistência de espaço no local de instalação dos aparelhos de apoio sugere que esses dispositivos estão subtraídos da sua função estrutural, tendo possivelmente atingido o seu limite de resistência. Os aparelhos de apoio tem função de absorver a movimentação decorrente dos esforços horizontais e de rotações próprios do tráfego sobre a ponte, transmitindo ao pilares apenas os esforços verticais resultantes. Na sua ausência, os esforços oriundos da pista incidem diretamente sobre os pilares, sendo que eles não foram muito provavelmente dimensionados para resistir a este tipo de solicitação. Além dos riscos de deslocamento e de comprometimento estrutural eminente, resultantes dos esforços não previstos, existe ainda a probabilidade da ocorrência de fissuras e trincas nos pilares que poderão reduzir a capacidade portante da ponte e a sua durabilidade. O deslocamento do tabuleiro em relação aos pilares, visualizada no encontro entre as longarinas e os pilares próximos à extremidade Governador Valadares, ilustrado na figura 4.33, pode ser decorrente da ausência destes dispositivos ou de movimentações com cargas não previstas do cálculo estrutural. Tal verificação de deslocamento da longarina revela comportamento estrutural diferente daquele previsto na obra reforço e do seu projeto de concepção. Neste caso, a manutenção e a vistoria rotineira se tornam eficazes meios de

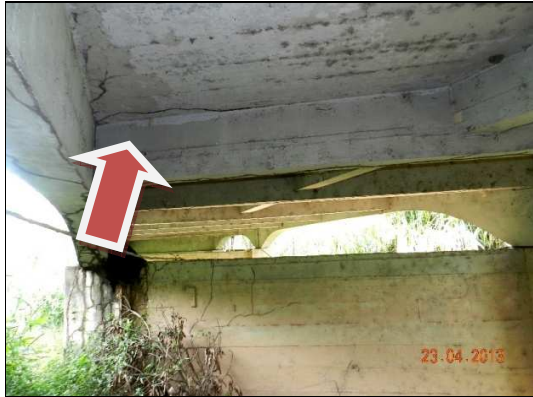
(a) Vista inferior do tabuleiro. Manchas brancas na superfície e fungos localizados nas juntas das antigas formas de concretagem.

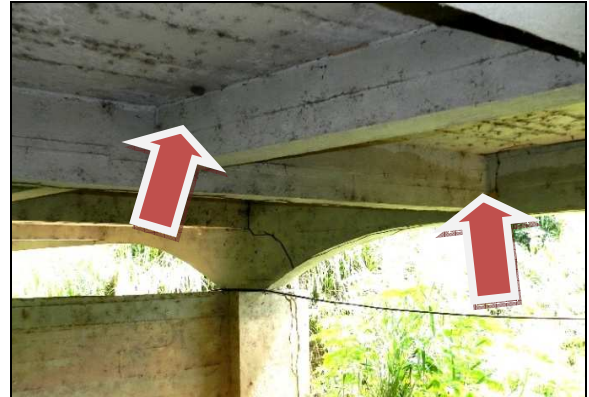
(b) Manchas brancas em diversos pontos nos elementos da parte inferior do tabuleiro

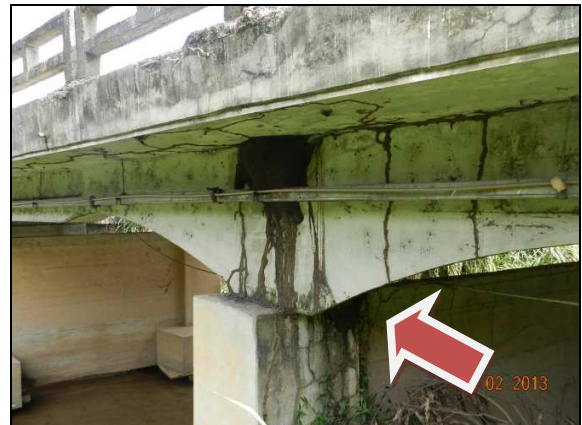
Os elementos da parte inferior do tabuleiro, transversinas, longarinas e superfície inferior da laje estavam em bom estado. Em um dos apoios da longarina a jusante, no pilar do lado de Governador Valadares, havia uma espécie de ninho de certo inseto. Este ninho envolvia a região do apoio e se projetava para além dela na parte interna do estrado da ponte, apoiando-se na seção parede do pilar. Ao longo de toda a longarina foi observado um “caminho” deste “ninho”. Neste mesmo apoio, verificou-se o deslocamento da estrutura da longarina em relação ao pilar em cerca de 6 cm. Devido a presença do ninho não foi possível realizar uma medida mais precisa. O mesmo deslocamento não foi observado no apoio vizinho da mesma longarina, mas no apoio vizinho da longarina oposta havia também um deslocamento, de menor ordem. A figura 4.33 mostra as fotos relativas a estes elementos inspecionados.

(d) Apoio com infestação e vista do deslocamento da longarina em relação ao pilar.

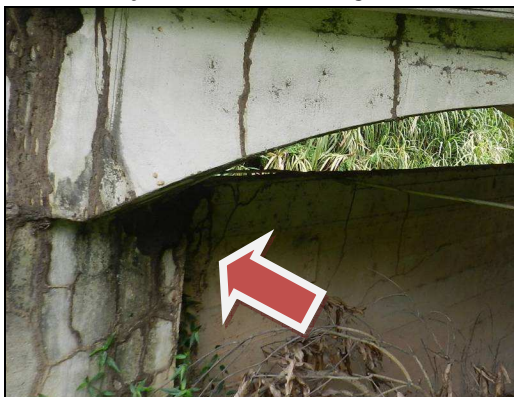
(e) Deslocamento da longarina em relação ao pilar.

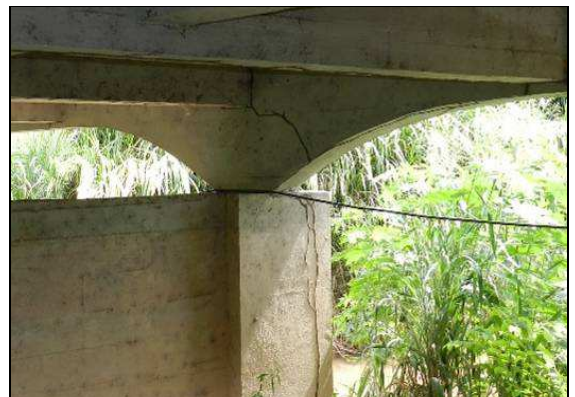
(f) Apoio com pequeno deslocamento da longarina em relação ao pilar

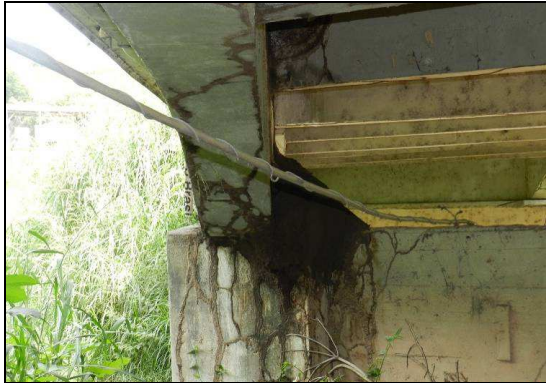
(g) Ninho de inseto avançando na região interna da ponte.

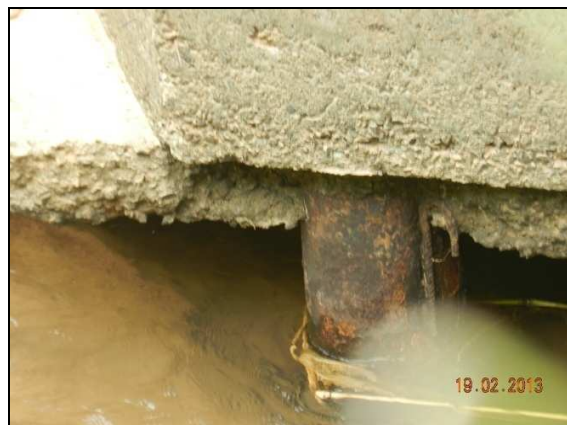
(d) Detalhe do processo erosivo na parte inferior do bloco de reforço e topo de estaca raiz exposta com marcas de oxidação.

A erosão verificada na estrutura dos blocos de reforço da fundação é decorrente da ação da água do córrego e pode ter sua taxa de deterioração aumentada devido à instalação do sistema de reforço com aumento da velocidade do curso d'água nesta região, dado a diminuição da seção de vazão do córrego. Outro fator contribuinte para a diminuição da seção de vazão com consequente alteração das características do regime do rio pode ser atribuído à deficiente conservação da ponte, que possui densa vegetação às margens do curso d'água. A presença de vegetação além de ser por si um obstáculo natural restritivo da seção de vazão, ainda aumenta a rugosidade das superfícies laterais do canal. Esse aumento na rugosidade de superfície gera acréscimo do

As estacas do tipo “raiz” utilizadas na infraestrutura da obra de reforço já possuem processo corrosivo instalado na região de encontro com o bloco. Esta patologia pode ter como origem a deficiente condição imposta ao elemento dada a variação do nível do curso d’água.

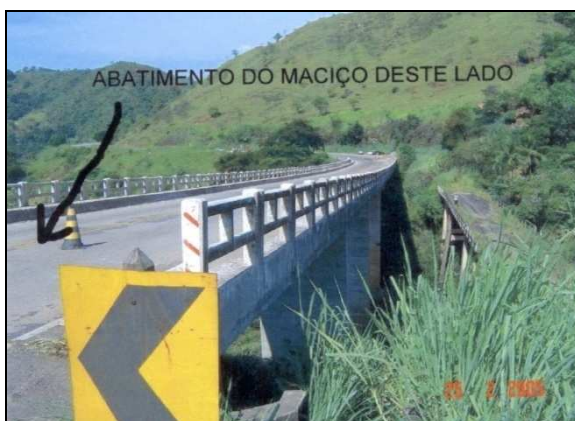
Além das deformações provocadas na estrutura da ponte, foi observado um abatimento da pista de rolamento da estrada ao longo de 40 m na rodovia a partir do lado de Belo Horizonte. A conclusão da inspeção foi que a instabilidade do aterro de acesso era a única causa dos deslocamentos da estrutura da ponte, tendo em vista o abatimento da pista e o fato de não haver histórico de quaisquer problemas estruturais ou patologias graves na ponte que pudessem culminar naquela situação.

(a) Vista geral da ponte com identificação do local do abatimento do maciço

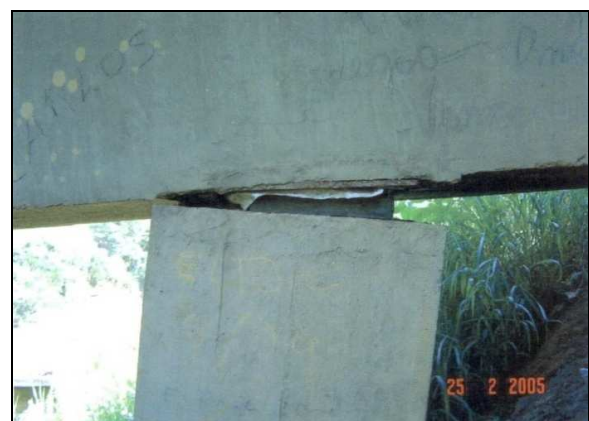
(b) Deslocamento e rotação do pilar 1.
Sentido Belo Horizonte - Ipatinga

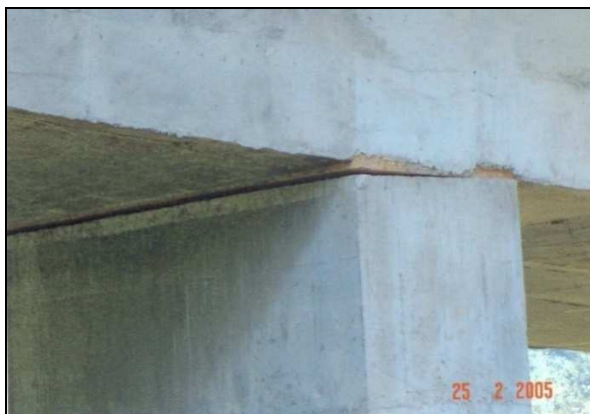
(e) Deslocamento de 30 cm do pilar 5 em relação ao tabuleiro. Lado Ipatinga da ponte.

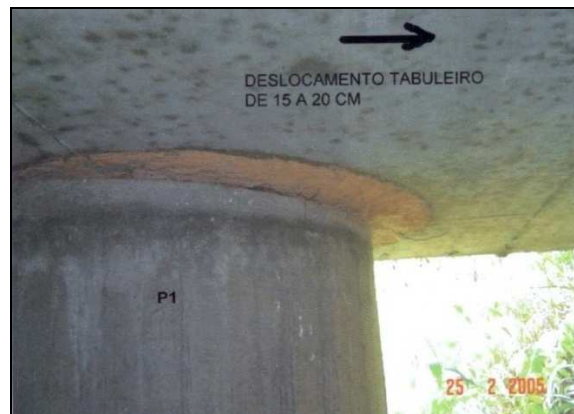
(f) Deslocamento de 20 cm no pilar 6 em relação ao tabuleiro. Lado Ipatinga da ponte.

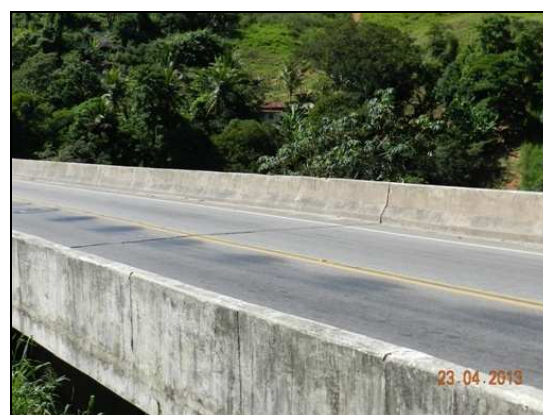
(b) Vista da pista com regiões isoladas de serviços de
tapa buraco. Lado Belo Horizonte

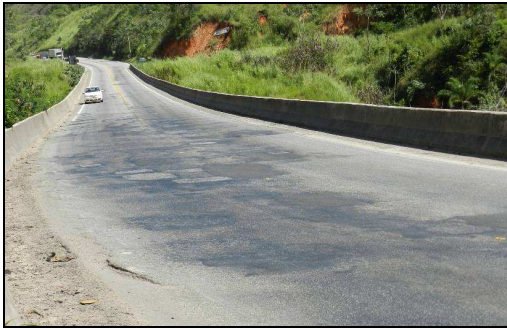
função destes serviços observou-se diversas ondulações na pista de rolamento e irregularidades no revestimento asfáltico. Na região de encontro da pista de rolamento com a barreira, em ambos os lados da ponte e em toda a sua extensão, havia acúmulo de material oriundo da pista e carreado pelas águas de chuva. O sistema de drenagem estava parcialmente obstruído e encoberto por este mesmo material. Na região do encontro da pista de rolamento da rodovia com a extremidade da ponte do lado Governador Valadares, observou-se uma grande trinca entre o pavimento da rodovia e a estrutura do encontro da ponte, em ambos os lados, tendo maior dimensão da sua abertura no lado direito no sentido Governador Valadares - Belo Horizonte.

(c) Presença de diversos pontos de serviços de tapa buraco na pista – ondulações e irregularidades no pavimento. Lado Governador Valadares

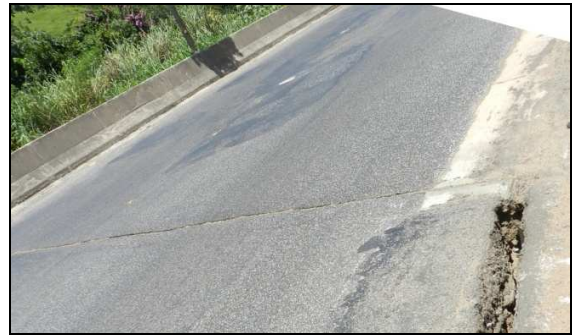
A barreira New Jersey do lado de Governador Valadares possuía pequena área destruída, devido provavelmente a algum acidente. A região das juntas de dilatação na ponte estavam preenchidas com material oriundo da pista de rolamento e nas suas extremidades verificou-se imperfeições em alguns trechos, devido a presença de material de revestimento asfáltico.

(d) Vista da junta de dilatação
Lado Governador Valadares

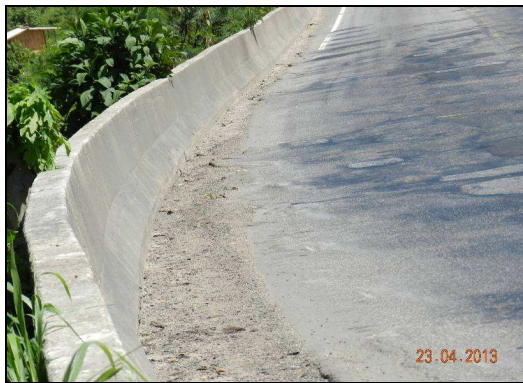
Existia sinalização vertical indicativa da ponte e das operações da curva existente após seu término, do lado Governador Valadares. Os tachões instalados para delimitação da pista de rolamento estavam destruídos em diversos trechos na ponte e a faixa delimitadora da pista também era inexistente em alguns setores. A figura 4.59 ilustra a condição desses elementos.

(e) Depósito de material na região entre a pista e a barreira de segurança. Ausência da sinalização horizontal de delimitação da pista.

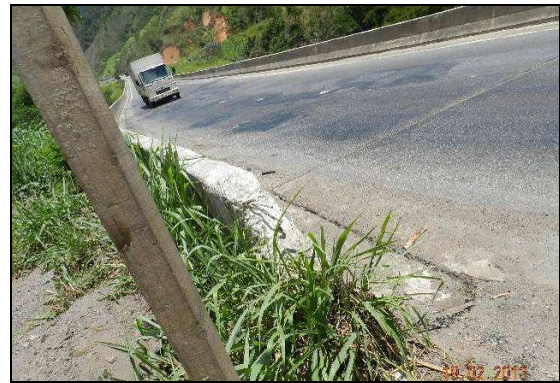
(f) Barreira com pequena área danificada. Lado Governador Valadares

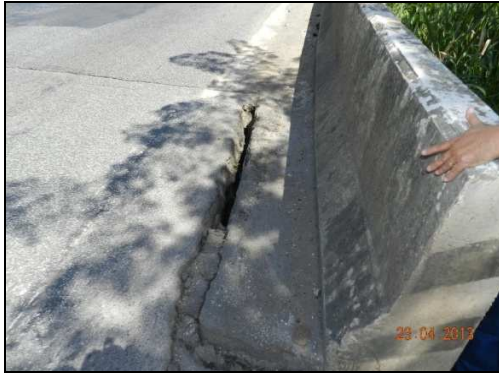
(i) Vista da trinca entre a pista de rolamento da rodovia e o encontro do extremo Governador Valadares.
Lado direito no sentido
Governador Valadares – Belo Horizonte

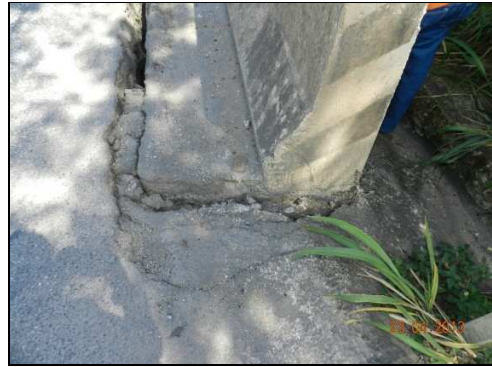
(j) Vista da trinca entre a pista de rolamento da rodovia e o encontro do extremo Governador Valadares.
Lado direito no sentido
Governador Valadares – Belo Horizonte
