ANÁLISE DA EFICÁCIA DE MÉTODOS
DE REFORÇO DE PONTES RODOVIÁRIAS
EM CONCRETO ARMADO

Caroline Buratto de Lima e Oliveira

Belo Horizonte
2013

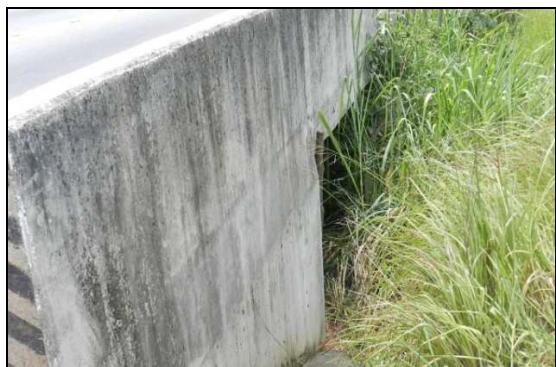
(c) Boas condições do encontro do vão adicional.

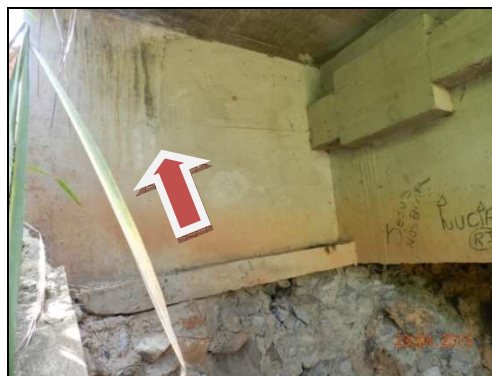
(d) Marcas de escoamento de água no encontro do lado Governador Valadares.

A ausência de medidas tomadas referentes a essa patologia agravam a ação danosa da água infiltrada pela trinca existente no pavimento da rodovia, afetando os encontros. Já é possível observar marcas de infiltração no encontro, mostradas na figura 4.60d. O comprometimento do reforço estrutural realizado nesta extremidade da ponte poderá causar movimentações e deslocamentos imprevistos, alterando o comportamento estrutural da ponte e podendo inclusive se tornar perigoso à segurança estrutural da obra, dada a sua imprevisibilidade. Reforça-se a importância dessa verificação tendo em vista o fator deflagrador da obra de reforço em 2005. A

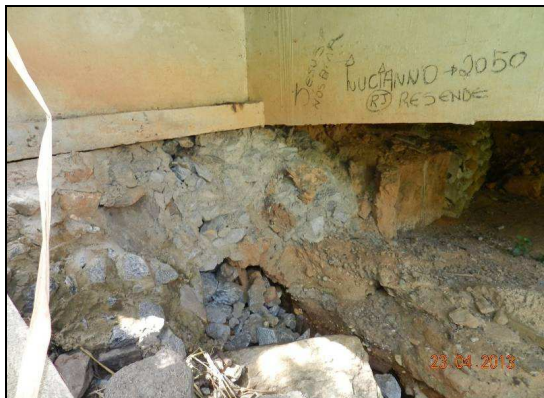
(e) Rolamento do material da base de estabilização do encontro no extremo Governador Valadares.
Lado direito no sentido
Governador Valadares – Belo Horizonte

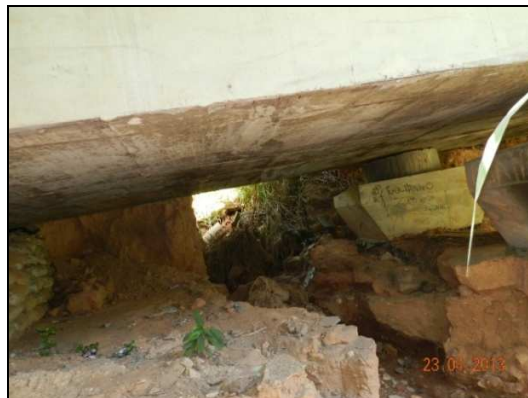
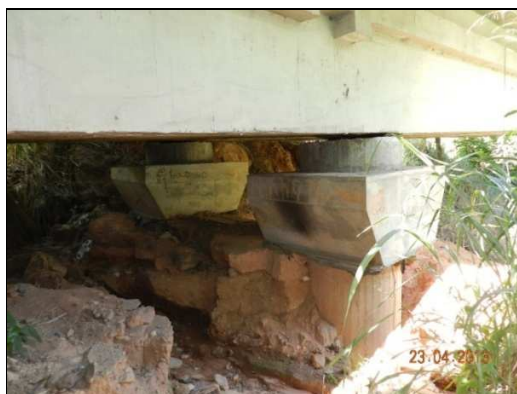
(f) Degrau resultante do carreamento do material de reaterro no extremo Governador Valadares.
Lado direito no sentido
Governador Valadares – Belo Horizonte

(g) Degrau resultante do carreamento do material de reaterro no extremo de Governador Valadares.
Lado direito no sentido
Governador Valadares – Belo Horizonte

Nas laterais da junta de dilatação da ponte do lado de Governador Valadares existem aberturas com dimensões significativas, chegando a oito centímetros no sentido Governador Valadares – Belo Horizonte. Estas aberturas sugerem a ocorrência de movimentação diferencial entre a estrutura do tabuleiro e do encontro, resultando no possível deslocamento de uma dessas estruturas. Na inspeção aos elementos inferiores ao tabuleiro abaixo deste ponto pode-se verificar o carreamento de material do aterro compactado, conforme figuras 4.60 (e), (f) e (g). Este aterro compactado, previsto no projeto de reforço, foi executado visando aumentar a estabilidade dos elementos desse lado da ponte. Tal aterro possuía cota superior coincidente com o nível dos consoles dos pilares P6 e P7. O material do aterro compactado sofreu processo erosivo, criando um degrau rente aos pilares. Na figura 4.60 (e) verifica-se inclusive o carreamento de pedregulhos utilizados para estabilização do encontro, provavelmente desestabilizados devido à movimentação do solo do aterro. As configurações da vala criada sugerem que a movimentação do solo do aterro é oriunda da ação de água.

O esforço tangencial imposto pelo carreamento do solo à estrutura ou mesmo a redução da capacidade portante desses elementos podem ser causas possíveis do deslocamento entre as estruturas do encontro e do tabuleiro da ponte. No momento da inspeção não havia vestígios de água nessa região, apenas podendo ser aferida a sua origem devido à sintomatologia verificada, decorrente de processo erosivo. A presença de fluxo d'água nesta região pode ser intermitente ou fator isolado, podendo ter sido causada por danos às canalizações de drenagem e dutos de água, existentes em grande número nesta região, dada a necessidade de canalização das águas dos taludes circundantes à rodovia.

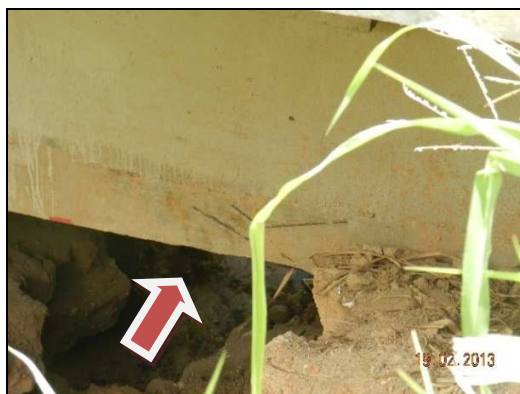
ponte. Foi observada exposição da armação na estrutura do encontro do outro lado do extremo Governador Valadares, na pequena área onde foi possível realizar a inspeção.

(h) Armações expostas no encontro no extremo de Governador Valadares.
Lado esquerdo no sentido
Governador Valadares – Belo Horizonte

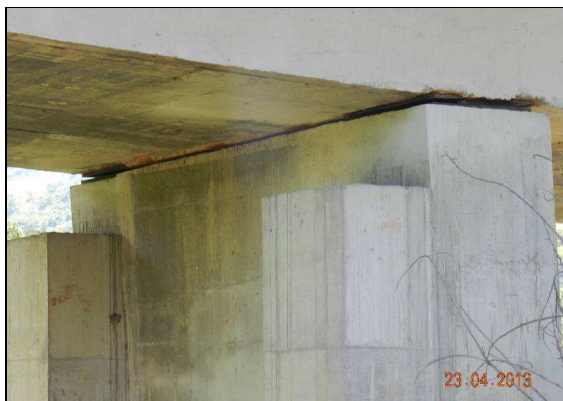
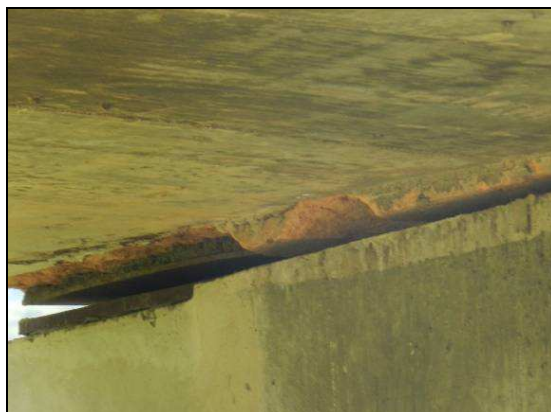
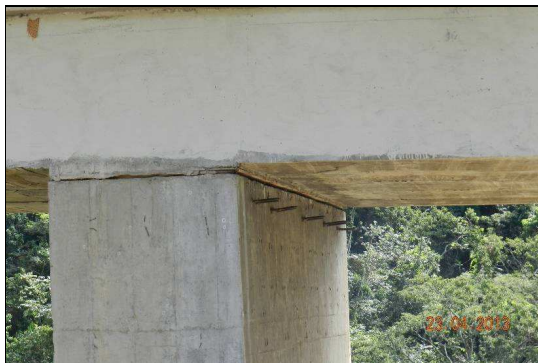
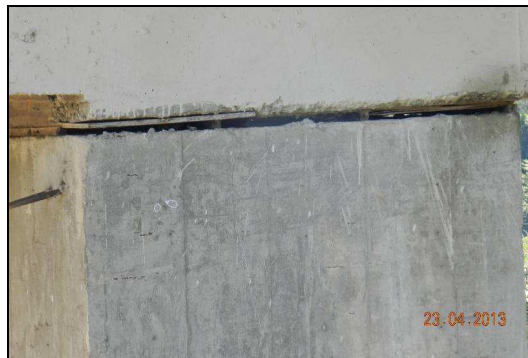
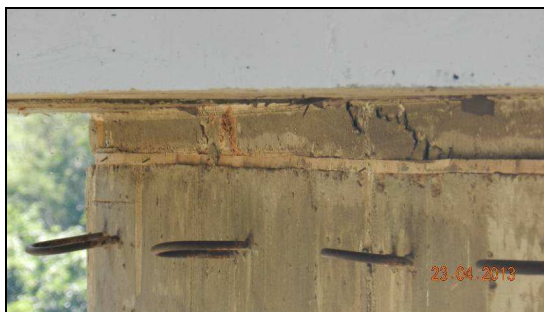
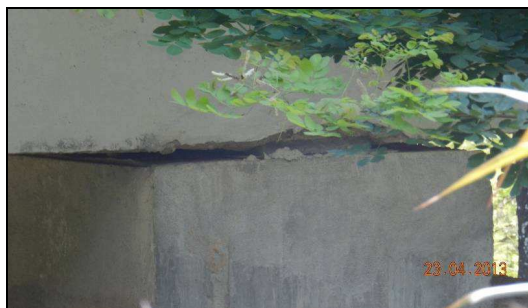
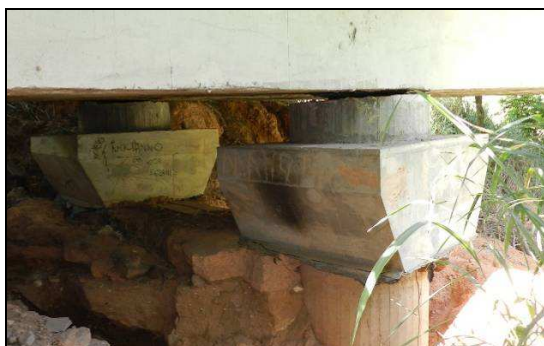
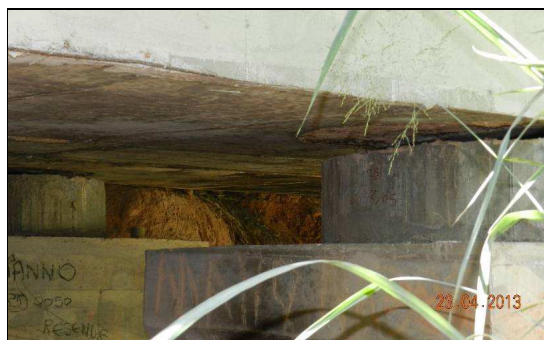
Figura 4.60 – Condições dos encontros e dos aparelhos de apoio

Todos os aparelhos de apoio estavam em bom estado de conservação e apresentando correta funcionalidade, sem prejuízos ou esmagamentos na estrutura existente. Nas fotos da inspeção é possível visualizar as regiões destruídas na estrutura e as peças de madeira utilizadas na obra do reforço que objetivaram o nivelamento para troca destes dispositivos. A figura 4.60 mostra as fotos relativas a inspeção desses elementos.

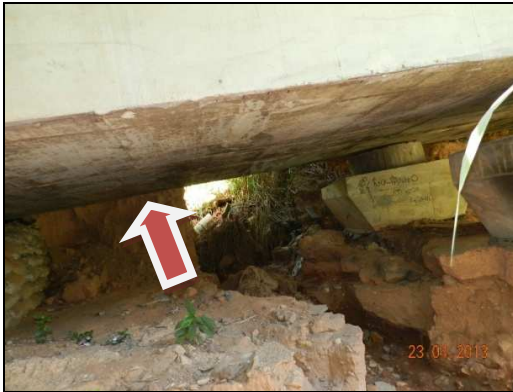
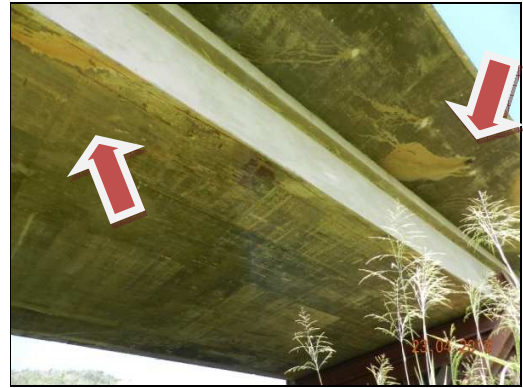
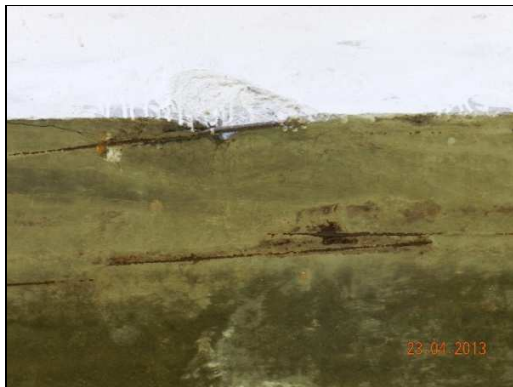
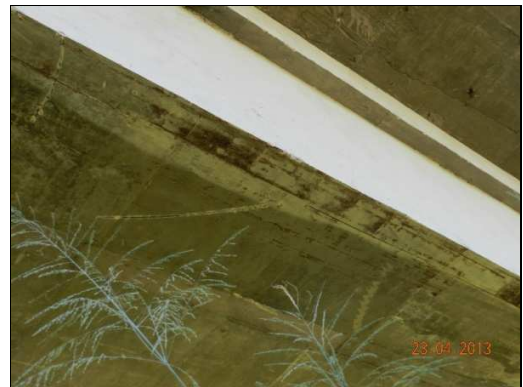
Ao longo de toda a estrutura da ponte foram verificadas armaduras inferiores expostas na estrutura do caixão do tabuleiro. Nas regiões da laje em balanço verificou-se manchas de escorrimento da água proveniente da parte superior do tabuleiro, originadas na região da saída

(a) Vista inferior do tabuleiro mostrando região com exposição de armadura na face inferior da viga caixão.
Lado Governador Valadares

(b) Vista inferior do tabuleiro mostrando região com exposição de armadura na face inferior da viga caixão. Marcas de escoamento d'água na saída do dreno da laje em balanço. Lado Belo Horizonte

(c) Detalhe da exposição de armaduras na face inferior da viga caixão.

(d) Vista inferior do tabuleiro mostrando região com exposição de armadura na face inferior da viga caixão.

Foi verificada a existência de diversos pontos com armadura exposta da viga caixão ao longo de toda a ponte. Existem ainda pontos de armadura exposta com processo corrosivo instalado nas bases dos pilares centrais, próximos ao rio. Essas patologias detectadas podem ter como causa o desgaste natural da estrutura agravado pela utilização de pequenos cobrimentos das armaduras especificados nos projetos da década de 70.

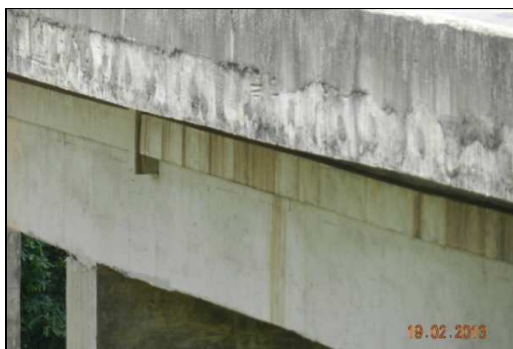
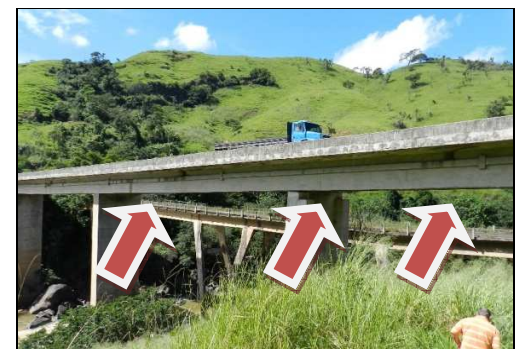
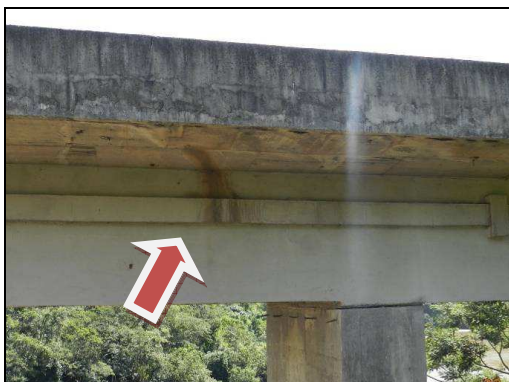
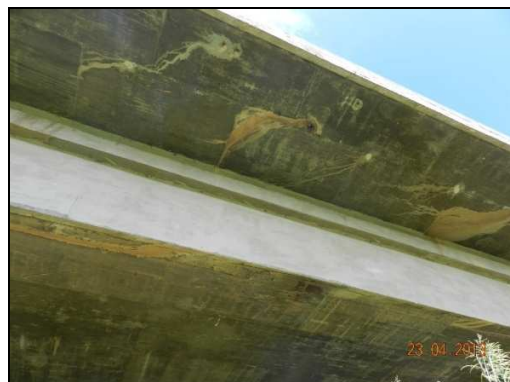
dos drenos. Existem ainda a continuação das marcas deste escoamento d'água nas faces laterais da estrutura do caixão. A figura 4.61 registra algumas regiões onde foram detectadas estas ocorrências.

(e) Marcas de escoamento d'água na face lateral da viga caixão

(g) Marcas de escoamento d'água na face lateral da viga caixão

(f) Marcas de escoamento d'água na saída do dreno da laje em balanço atingindo a face lateral da viga caixão

(h) Marcas de escoamento a partir dos drenos localizados na parte inferior do balanço

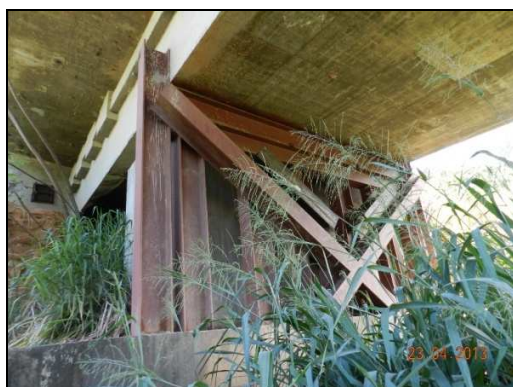
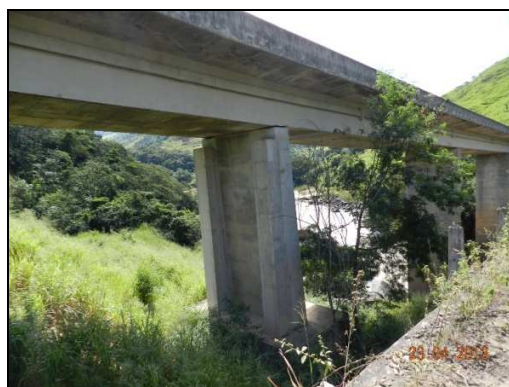
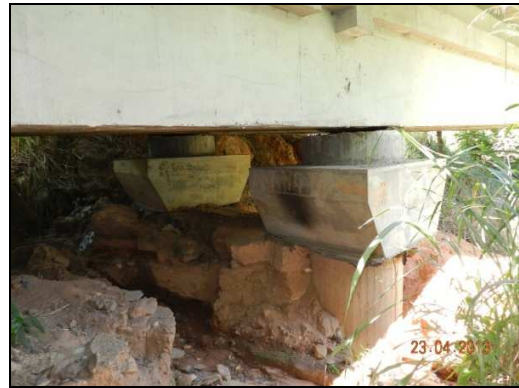
(a) Pilar P1 e estrutura do reforço em bom estado

(b) Pilar P2 e a estrutura do reforço em bom estado

(j) Bom estado dos pilares P5 e P6

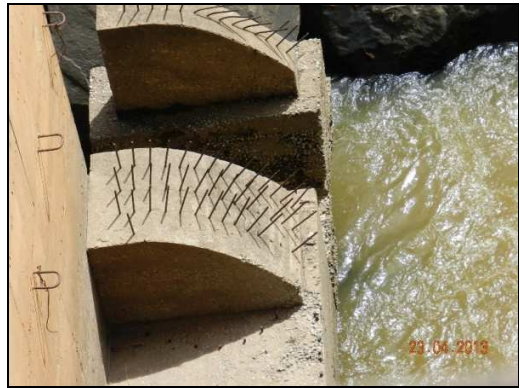
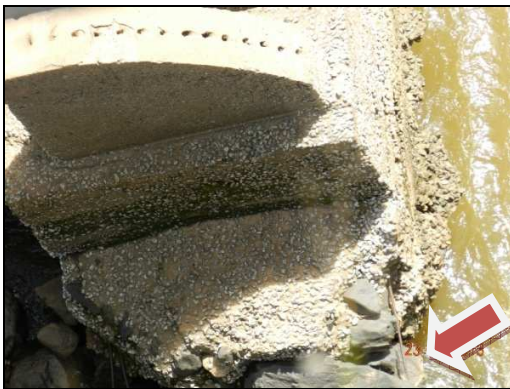
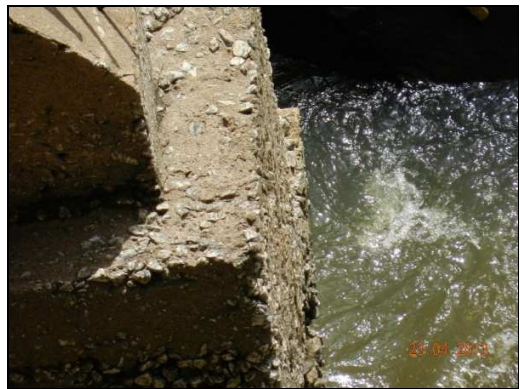
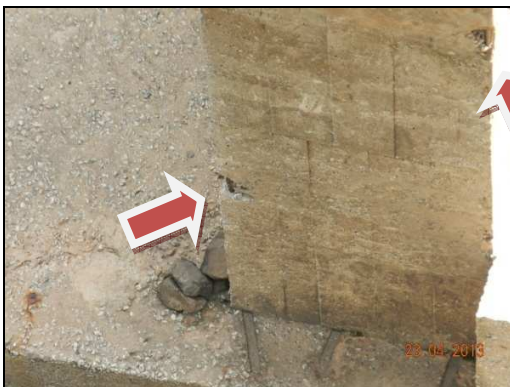
Os pilares estavam em bom estado, sem incidência de trincas, fissuras ou deformações. Os blocos originais dos pilares P3 e P4, que possuem contato com a água do rio, apresentavam sinais de erosão com algumas armaduras expostas. O bloco mais afetado pelo processo erosivo era o do pilar P3. Neste pilar foram verificadas exposições das armaduras em dois pontos próximos a sua base. Não foi possível visualizar as estacas da ponte devido aos níveis do terreno e da água do rio Piracicaba na ocasião desta inspeção.

(d) Processo erosivo no concreto do bloco do pilar P3

(e) Processo erosivo no concreto do bloco do pilar P3 e exposição de armaduras

(f) Detalhe do processo erosivo

(g) Exposição das armaduras próximo a base no pilar P3

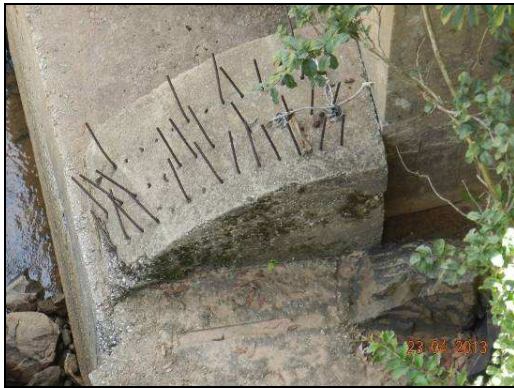
(i) Processo erosivo no concreto do bloco do pilar P4

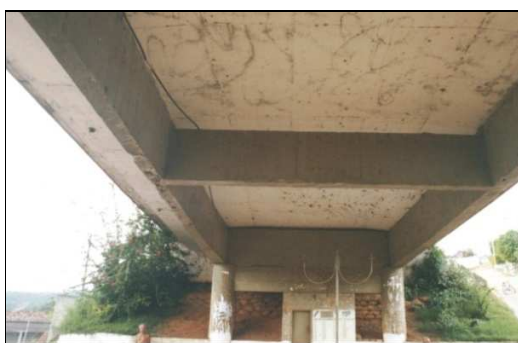
(a) - Vista inferior do tabuleiro com sinais de infiltração.

Devido ao recobrimento asfáltico do pavimento não foi possível verificar a situação da face superior da laje. No entanto, foram encontradas manchas na cor marrom escura na face inferior da laje, provenientes das águas que por ela percolam. Este fato levou à conclusão de que algum processo corrosivo existia nas suas armaduras da laje. Em vários pontos foi verificada a corrosão das armaduras dos painéis da laje, principalmente devido a insuficiência de cobrimento e acesso da água à matriz de concreto, advinda da superfície de rolamento.

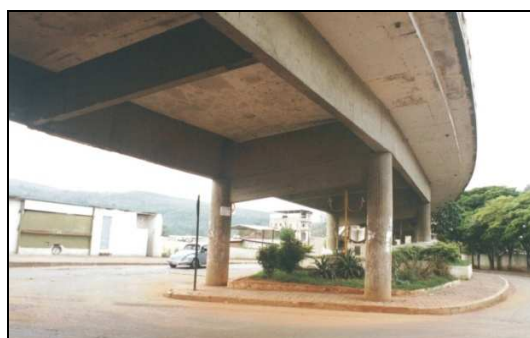
(b) – Vista lateral do viaduto.

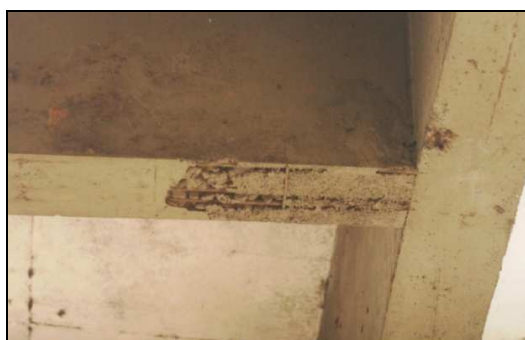
um vão, a armadura da longarina estava totalmente desligada da estrutura da viga. Parte significativa das transversinas possuíam armaduras expostas com buracos na estrutura de concreto. As lajes estavam em estado regular com leves infiltrações.

(c) – Transversina com exposição e corrosão da armadura.

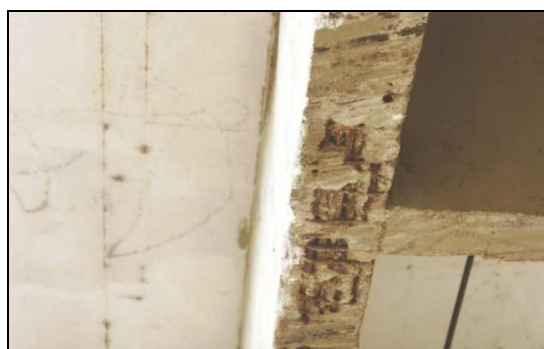
Os muros de ala, pilares e vigas travessas dos pilares estavam em bom estado de conservação. Os elementos do tabuleiro estavam em péssimo estado. Existiam danos nas longarinas, sendo que em

(d) – Longarina com exposição e corrosão da armadura.

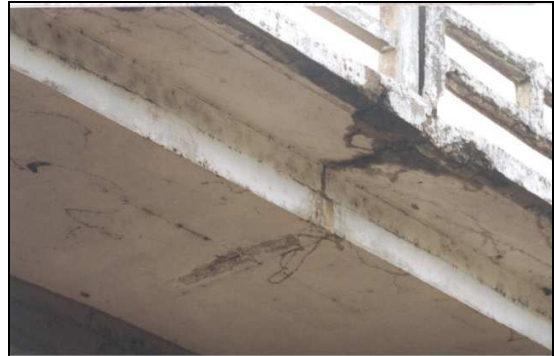
O sistema de drenagem foi considerado insuficiente, existindo drenos e canaletas externas parcialmente obstruídos. As juntas de dilatação entre a estrutura da viaduto e a rodovia estavam preenchidas com material asfáltico. O pavimento asfáltico possuía trincas e fissuras. Os guarda-corpos e passeios laterais apresentavam bom estado de conservação.

(f) – Ponto de escoamento das águas provenientes do tabuleiro.

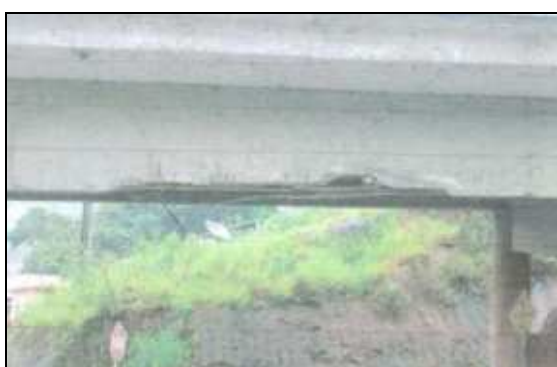
(a) – Vista lateral da longarina mais afetada.
Longarina à direita. Extremo Belo Horizonte.
(sentido Governador Valadares – Belo Horizonte)

Tendo em vista as evidências encontradas, em especial a condição da longarina à direita junto ao extremo Belo Horizonte (sentido Governador Valadares – Belo Horizonte), foram indicadas algumas ações imediatas em caráter emergencial. Deveria ser instalado um sistema de escoramento para alívio dos esforços da longarina em referência. Tal escoramento seria necessário até que a capacidade portante do elemento fosse restabelecida pelos serviços de reforço. Decorrentes do escoramento, deveria ser criada passagem alternativa para o tráfego que fazia uso desta pista e instaladas placas indicativas e defensas para proteção do sistema de escoramento. A figura 4.66 mostra detalhes do croquis para o escoramento provisório da longarina danificada.

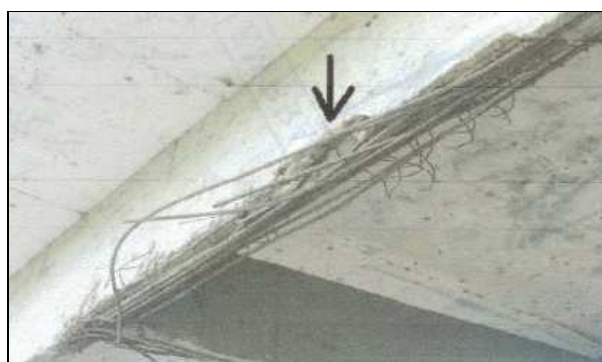
(b) – Perda da seção de concreto.
Longarina direita. Extremo Belo Horizonte.
(sentido Governador Valadares – Belo Horizonte)

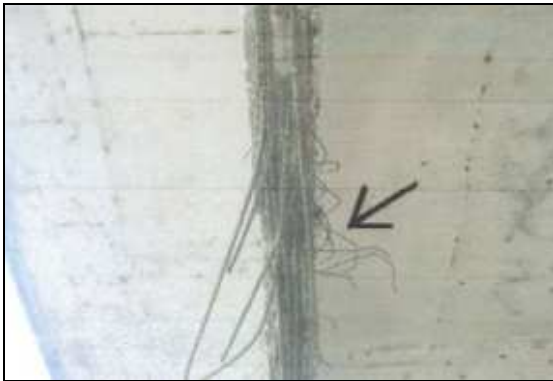
(c) – Perda dos estribos.
Longarina à direita. Extremo Belo Horizonte.
(sentido Governador Valadares – Belo Horizonte)

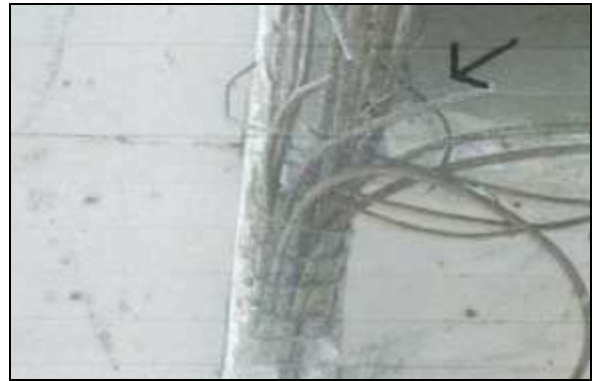
(d) – Ruptura das armaduras da primeira camada.
Longarina à direita. Extremo Belo Horizonte.
(sentido Governador Valadares – Belo Horizonte)

As barras existentes das camadas inferiores da viga que não foram rompidas foram retificadas e trespasadas com as barras da nova camada prevista. No local das barras rompidas foram instaladas novas barras de armadura, tendo sido especificado um trespasse de 210 cm. Os estribos existentes também foram retificados na região de aumento da seção. O concreto da nova seção da viga foi especificado como microconcreto, “grout”, com f_{ck} igual a 25 MPa.

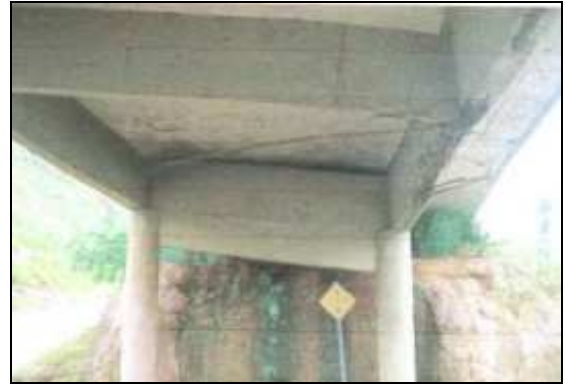
(f) – Visão inferior do tabuleiro no trecho da longarina.
Longarina à direita. Extremo Belo Horizonte.
(sentido Governador Valadares – Belo Horizonte)

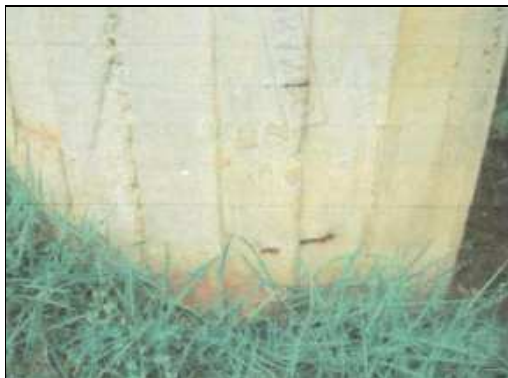
Foram verificados pontos de corrosão de estribos e de barras longitudinais nos pilares, atribuídos à possível utilização de formas de baixa qualidade (estanqueidade deficiente em determinados locais) e ao cobrimento insuficiente das armaduras. Avaliou-se que as colisões não afetaram a estabilidade dos pilares, não havendo necessidade do seu reforço.

(o) – Pilar com armadura exposta e em processo de corrosão.

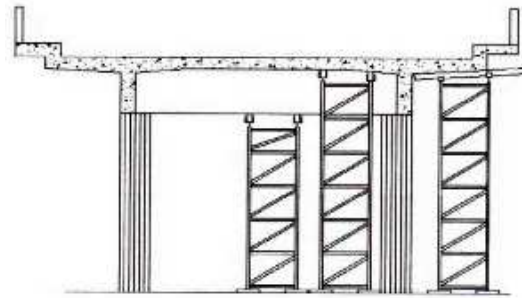
(a) – Identificação da região de danos da longarina direita do extremo Belo Horizonte.
Sentido Governador Valadares – Belo Horizonte

(b) – Seção transversal no eixo do vão, mostrando o sistema de escoramento proposto

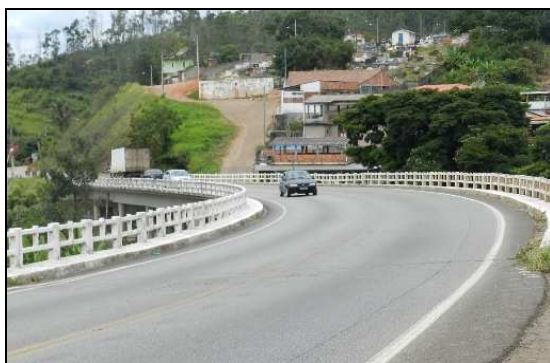
(a) Vista geral do viaduto.
Lado Belo Horizonte

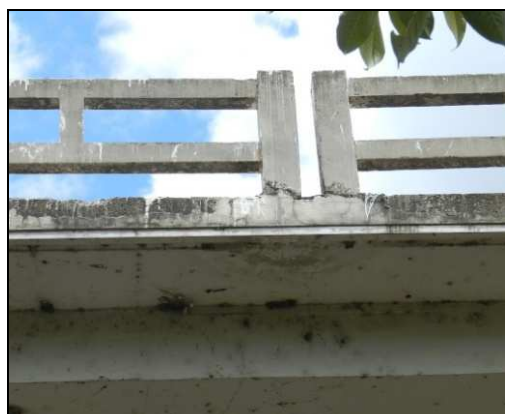
do concreto. Nos encontros entre as colunas dos guarda-corpos e a laje do viaduto havia ninhos de concretagem e pontos de deterioração do concreto. Não existiam juntas de dilatação no pavimento ao longo da pista do viaduto. A figura 4.71 ilustra a condição desses elementos.

(d) Encontro das colunas do guarda-corpo com a laje do tabuleiro. Sinais de desgaste da estrutura.

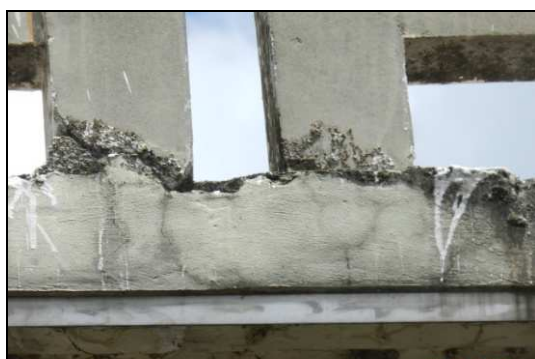
(e) Detalhe do encontro do guarda-corpo com a laje do tabuleiro.

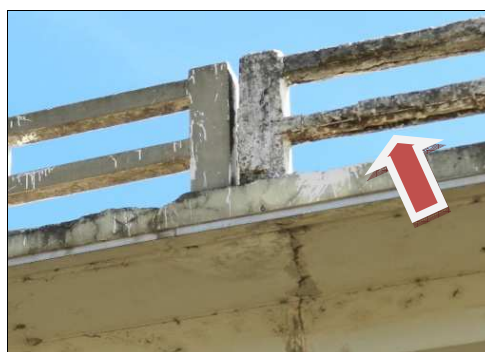
(f) Exposição das armaduras e concreto deteriorado no guarda-corpo.

O concreto dos guarda-corpos estava bastante deteriorado, com regiões de grande desagregação, sendo observadas armaduras expostas e corroídas em diversos módulos desses dispositivos. Como anteriormente detectado na inspeção realizada em 2005, a base dos guarda-corpos no encontro com a laje do tabuleiro estava bastante degradada, com concreto de ambas estruturas deteriorado. A existência de buracos nas extremidades da laje, no encontro com a base dos guarda-corpos, com o livre acesso da água proveniente do tabuleiro devido a deficiência do sistema de drenagem, resultam em condições agravantes dos processos de desagregação, corrosão das armaduras e perda da capacidade portante desses elementos da ponte.

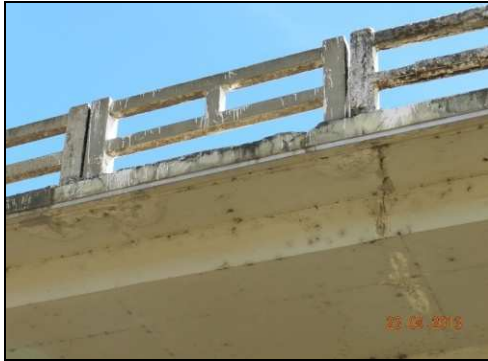
Havia marcas de escorrimento de água proveniente da pista na parte inferior dos balanços da laje, alcançando as longarinas em ambos os lados do viaduto. Nos vãos próximos ao extremo Governador Valadares e nos vãos centrais, os elementos da parte inferior do tabuleiro apresentavam bom estado, sem trincas, fissuras ou armaduras expostas. Nestes vãos foram observadas diversas teias de aranha, criando um emaranhado denso na parte inferior da laje do tabuleiro. Apenas em um destes vãos foi verificada a presença de trecho de armadura exposta na face inferior da laje.

(a) Manchas provenientes do escoimento de água oriunda da pista alcançando a parte inferior da viga em balanço

De acordo com MEHTA, a água normalmente está presente em todo tipo de deterioração de elementos de concreto, sendo a facilidade da sua penetração nos sólidos determinística para a taxa de degradação do material. A partir desse conhecimento, há que se atentar para a garantia da eficiência do sistema de captação e drenagem de água de modo a resguardar a estanqueidade necessária aos elementos inferiores do tabuleiro das pontes. A tubulação de dreno das lajes em balanço do tabuleiro deverá se destacar da face da laje, orientando as águas, evitando seu escoamento pelos elementos inferiores.

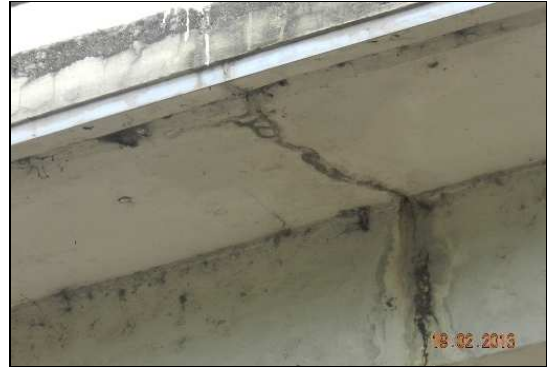
(b) Escorrimento de água oriunda da pista alcançando a parte inferior do balanço e a longarina

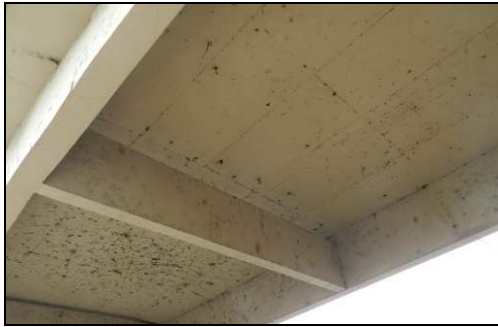
(c) Elementos do tabuleiro do lado Governador Valadares em bom estado. Presença de ninhos de aranha, retenção de sujeira e eflorescências no antigo encontro das formas de concretagem originais da obra

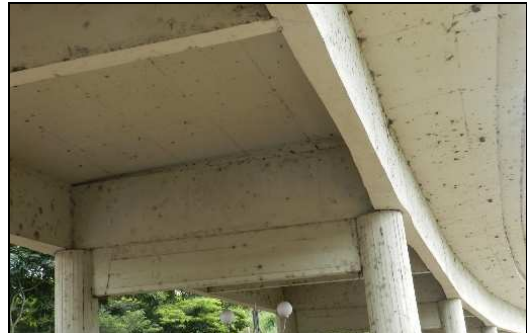
(d) Elementos do tabuleiro na parte central do viaduto em bom estado. Manchas e sujeira aderida a superfície das tranversinas e pilares e na face inferior do balanço.

De acordo com Milititsky et al, 2008, a fuligem proveniente de atmosferas urbanas e zonas industriais provoca manchas escuras e resultam em alterações físico-químicas, tais como a redução do pH com sua decorrente possibilidade de corrosão das armaduras dos elementos de concreto armado. Nas lajes sobre a passagem de veículos urbanos do viaduto existe o estabelecimento da fuligem associado às manchas características dos processos de lixiviação no concreto da laje do tabuleiro.

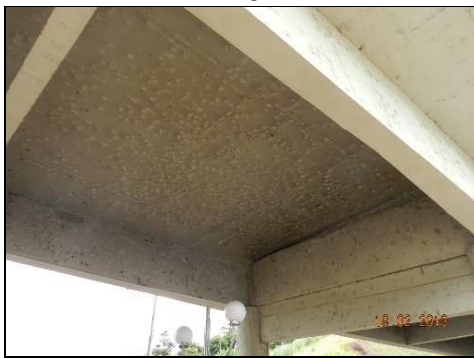
(e) Parte inferior da laje em vão próximo ao lado Belo Horizonte com eflorescências, inclusive nas vigas.

Os elementos mais afetados pela infiltração de água e fuligem são as lajes próximas do encontro lado Belo Horizonte. O produto lixiviado, em especial o hidróxido de cálcio componente do concreto, em contato com o CO₂ rico na atmosfera urbana parece ter provocado o surgimento dessas eflorescências com volumes expressivos em toda a área da laje. A dimensão dessas

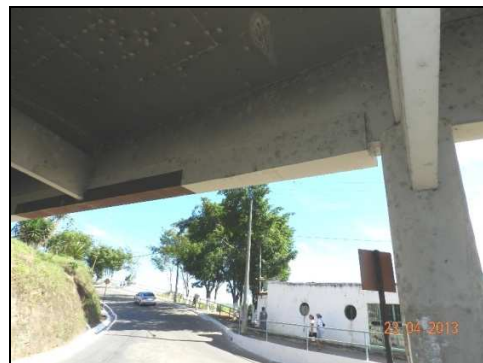
(f) Parte inferior da laje em vão próximo ao lado Belo Horizonte com eflorescências inclusive nas vigas e na estrutura do reforço da longarina.

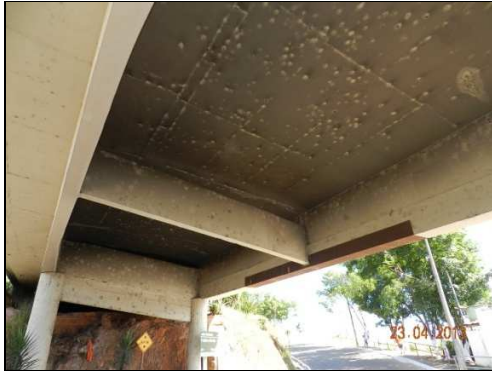
No entanto, nos vãos do viaduto próximos ao extremo Belo Horizonte havia marcas de infiltração na face inferior da laje, nas vigas e no encontro. Nestes locais foram encontradas também crostas esbranquiçadas na superfície indicando, provavelmente, a instalação de processo de lixiviação. Essas marcas estavam presentes, inclusive, em todas as suas faces da longarina reforçada. A superfície inferior das lajes relativas a sobreposição das vias municipais possuíam bastante fuligem, dando um aspecto mais escurecido ao concreto.

(g) Parte inferior da laje em vão próximo ao lado Belo Horizonte com marcas de infiltração inclusive nas vigas

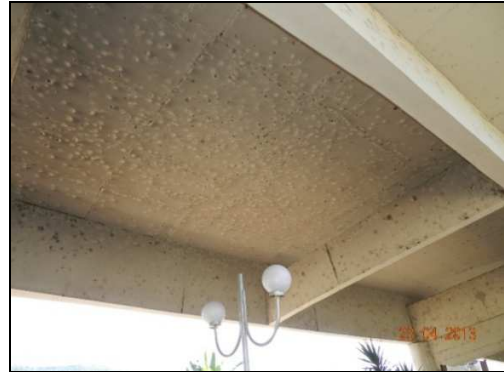
(h) Parte inferior da laje em vão próximo ao lado Belo Horizonte com marcas de infiltração.

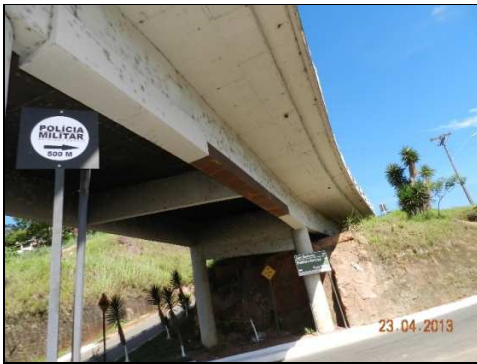
(i) Infiltração e pontos de corrosão na face inferior da laje.

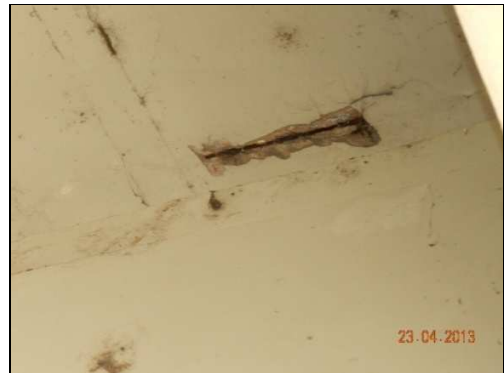
(j) Armadura exposta na face inferior da laje, em vão central do viaduto.

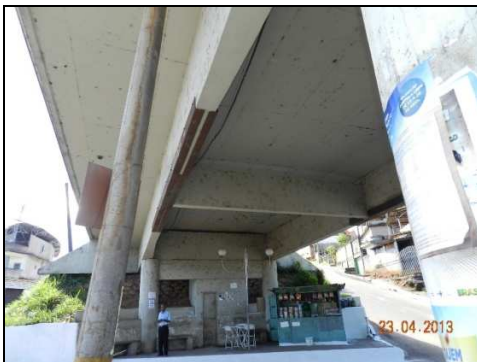
(k) Reforço das longarinas do lado Governador Valadares.

As longarinas afetadas pelas colisões de veículos de carga mantêm sua integridade preservada. Não foram observadas fissuras ou trincas ou qualquer outra sintomatologia, indicativas de deficiência estrutural da viaduto. A vibração da ponte quando submetida a passagem de veículos era normal. O procedimento do reforço possui sua eficácia comprometida devido às patologias persistentes, onde o desenvolvimento dessas poderá afetar o reforço realizado na longarina, bem como diminuir a durabilidade de toda a estrutura do tabuleiro.

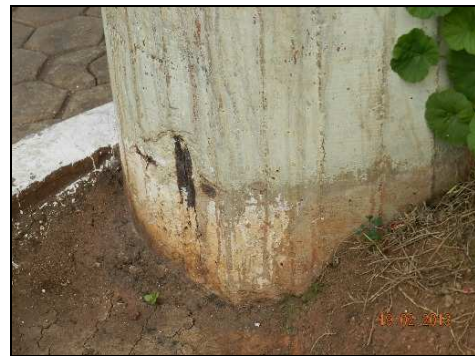
(l) Armadura exposta na base de pilar.
