Dissertação (mestrado) – Universidade Federal de Minas Gerais, Escola de Engenharia.

A IMPORTÂNCIA DA ADOÇÃO DE MEDIDAS PREVENTIVAS
(PROJETO/EXECUÇÃO) NA REDUÇÃO DA OCORRÊNCIA DE
MANIFESTAÇÕES PATOLÓGICAS EM SISTEMAS DE REVESTIMENTO.

Autora: Nívia Nascimento Custódio de Oliveira

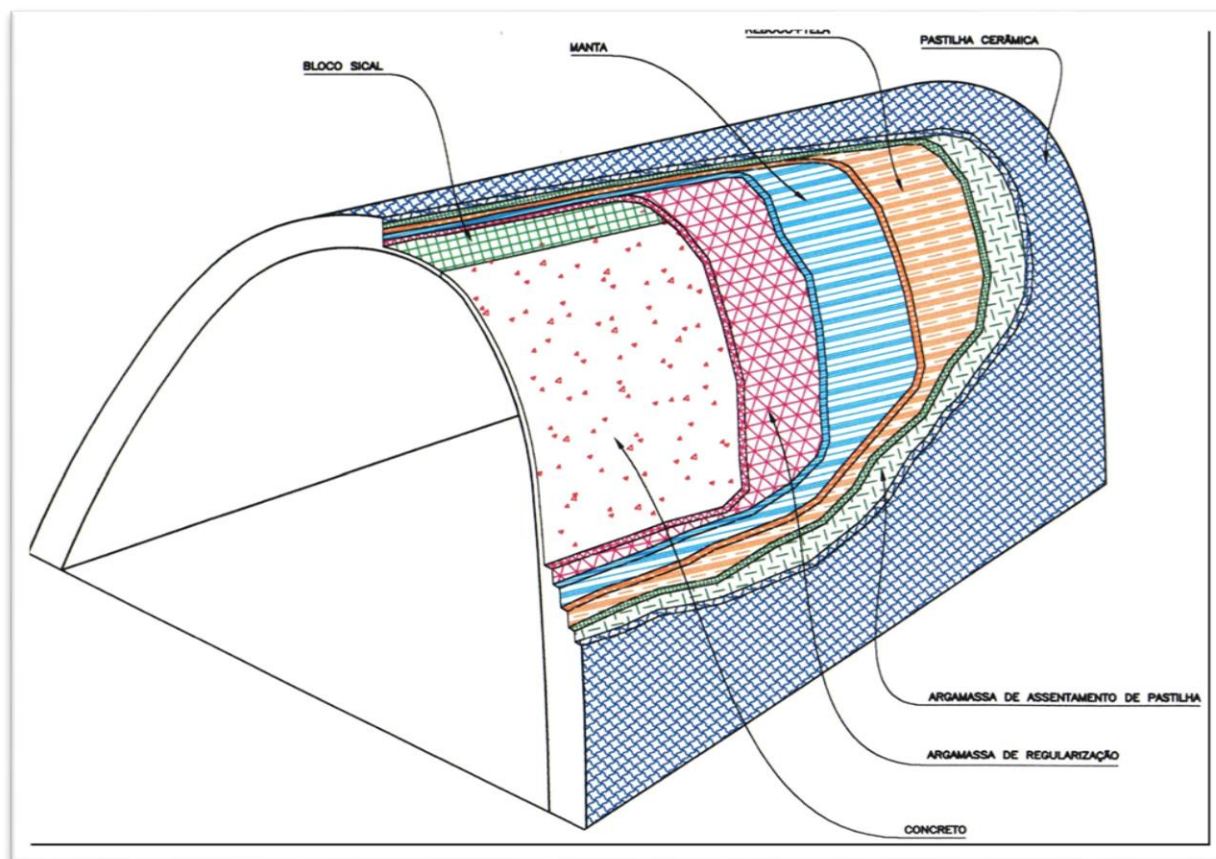
A partir dos estudos e premissas avaliadas finalizou-se a fase de projeto, iniciando-se a remoção de todo o revestimento localizado acima do mosaico original conforme a figura 19 a seguir.

Figura 19: Remoção das camadas do revestimento existente. Fonte: artigo: “Monitoramento e Avaliação Estrutural da igreja da Pampulha - Como Resolver um problema de 50 anos”

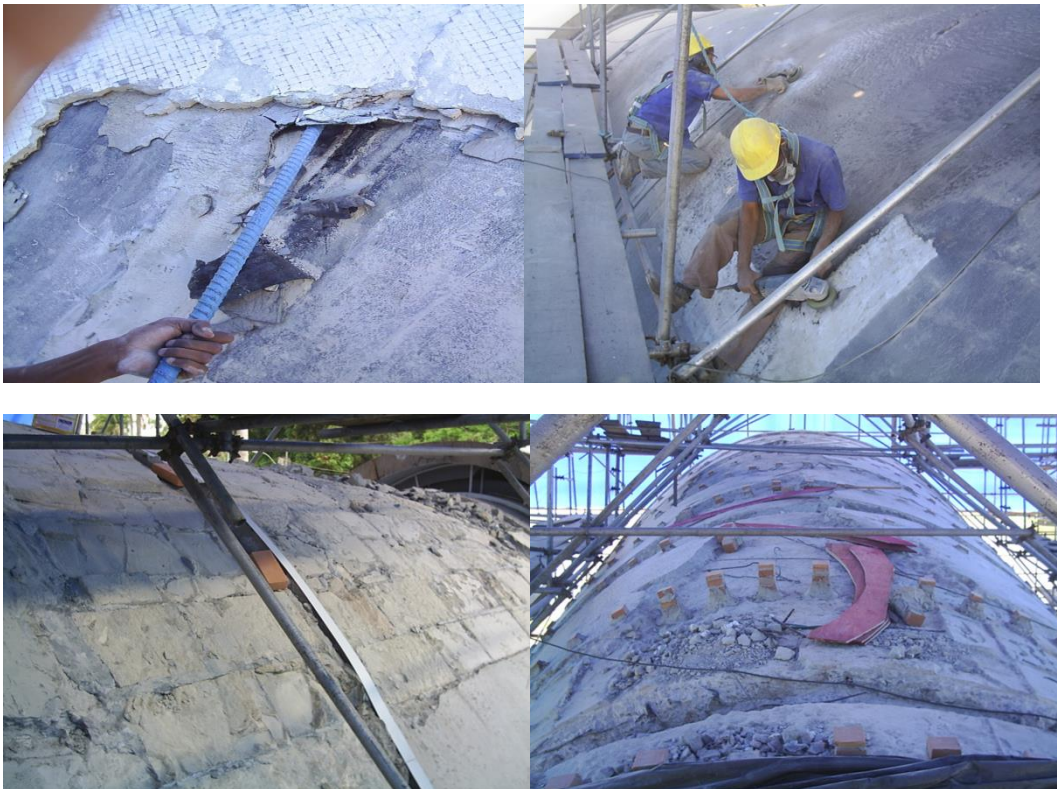
As figuras a seguir demonstram as etapas da recuperação realizada em 2005. A figura 22 demonstra o protótipo da junta de dilatação a ser executada. Em seguida na figura 23 observa-se a remoção do revestimento existente.

Figura 23:Imagens da Remoção do revestimento existente.

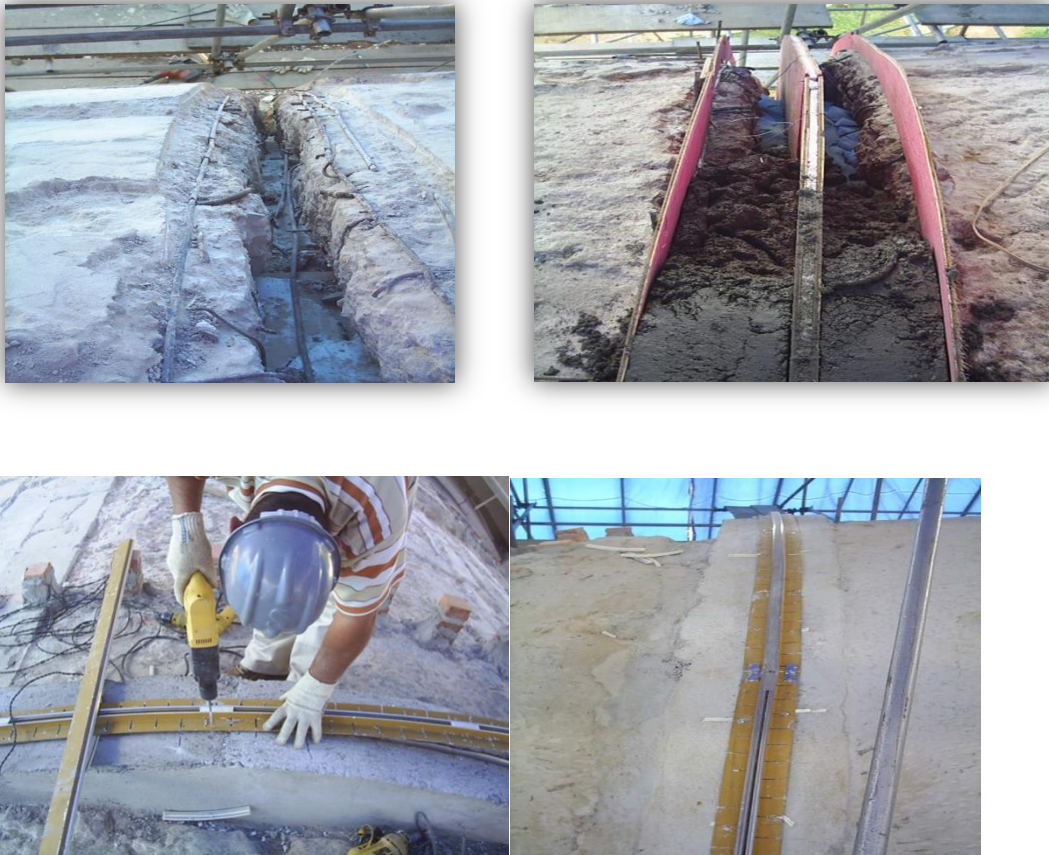
A figura 24 mostra o preparo para realização da junta de dilatação, e as etapas de inserção de perfil metálico e preenchimento com material que permite a movimentação da mesma.

Figura 24: Abertura da junta de dilatação, preenchimento com denvergrout com 30% de pedrisco, perfil metálico, e preenchimento com neoprene.

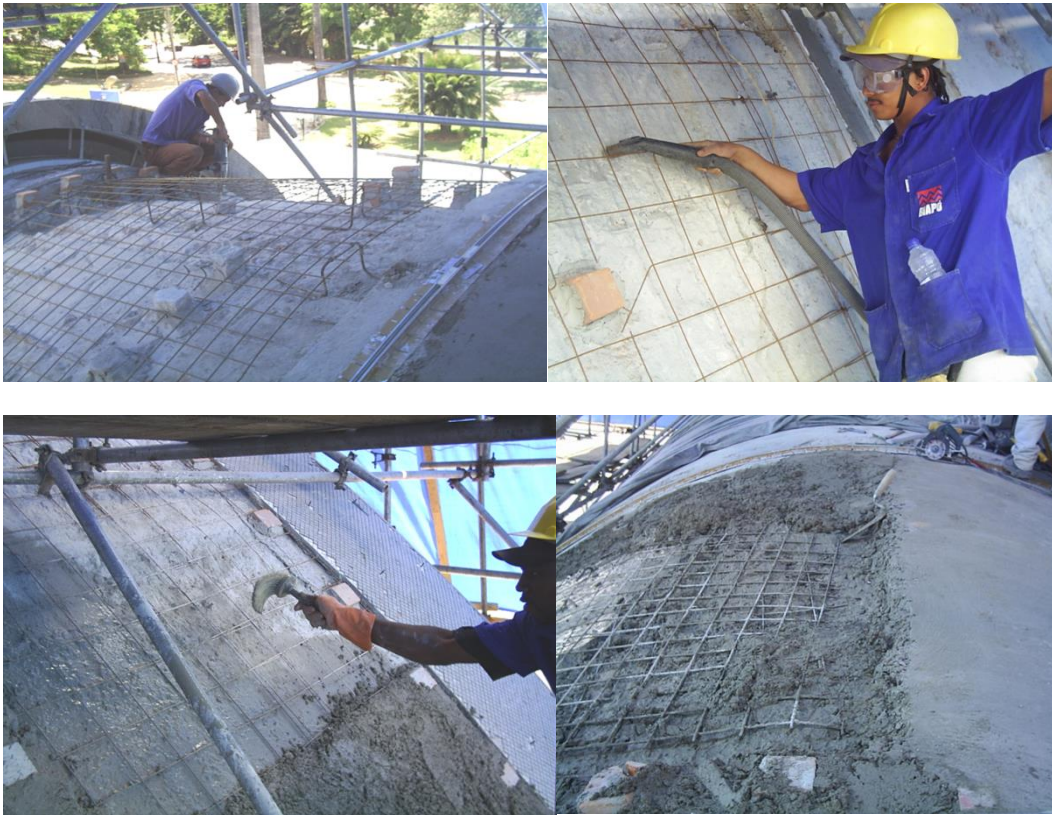
Na figura 25 percebe-se a fixação de tela soldada seguida da limpeza do substrato. Após é executado o caldeamento da superfície para melhorar a aderência e a seguir aplica-se o micro-concreto.

Figura 25: Fixação de tela soldada, limpeza do substrato, caldeamento do substrato, aplicação do micro-concreto.

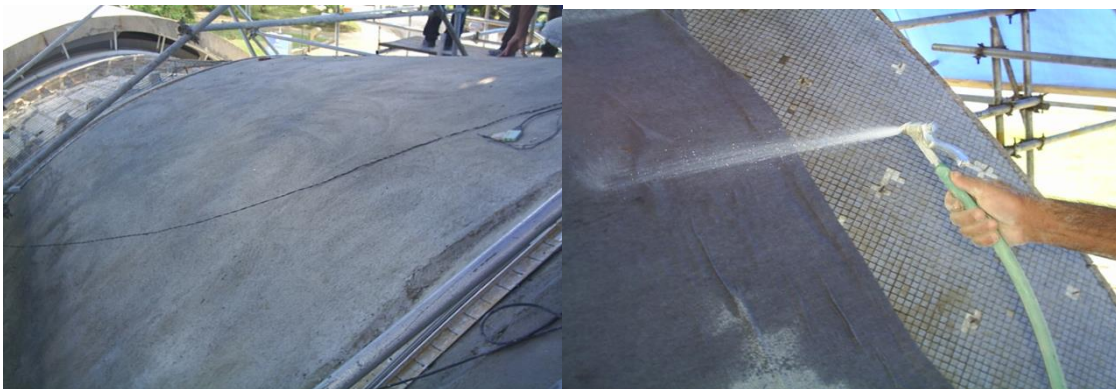
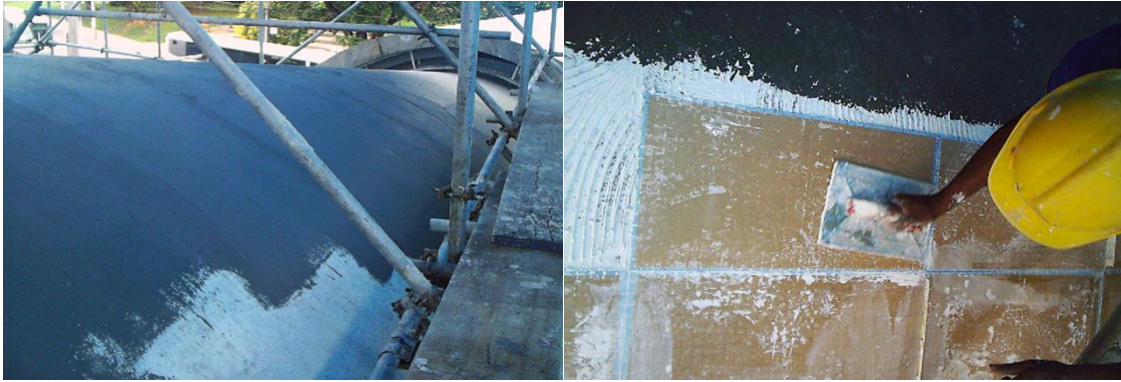
A Figura 26 mostra o acabamento superficial desempenado, e para garantir a perfeita hidratação do cimento foi realizada cura úmida. Após o período de completa cura procedeu-se a fase de impermeabilização com revestimento polimérico flexível de base cimetícia, para só assim serem aplicadas as pastilhas.

Figura 26: Acabamento superficial desempenado, cura úmida, impermeabilização com revestimento polimérico flexível de base cimentícia, aplicação de pastilhas.

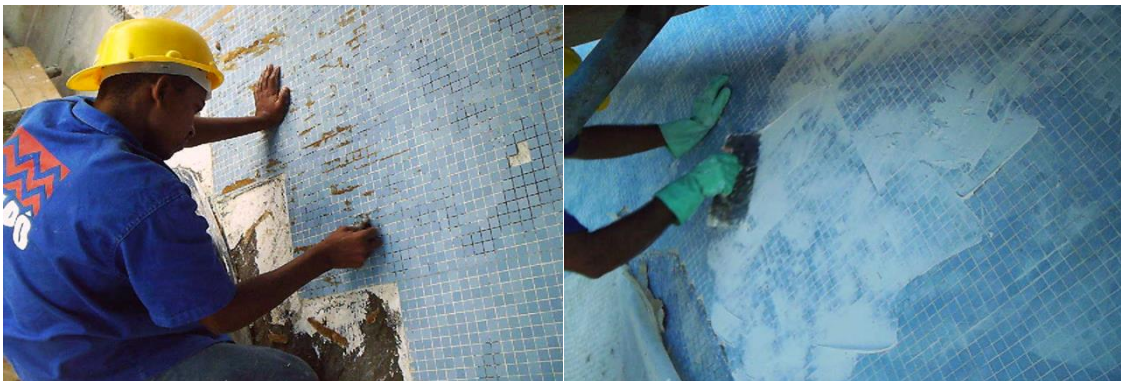
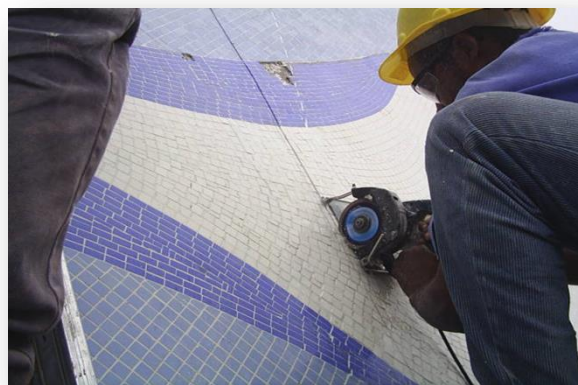
Após a aplicação das pastilhas foi retirado o papel de proteção das pastilhas, executado o rejuntamento e executadas aberturas na direção das juntas de dilatação de modo a garantir a movimentação do revestimento sem danificar as pastilhas, conforme pode ser visto na figura 27.

Figura 27: Retirada de papel Kraft, rejuntamento das pastilhas, corte das juntas sobre o revestimento.

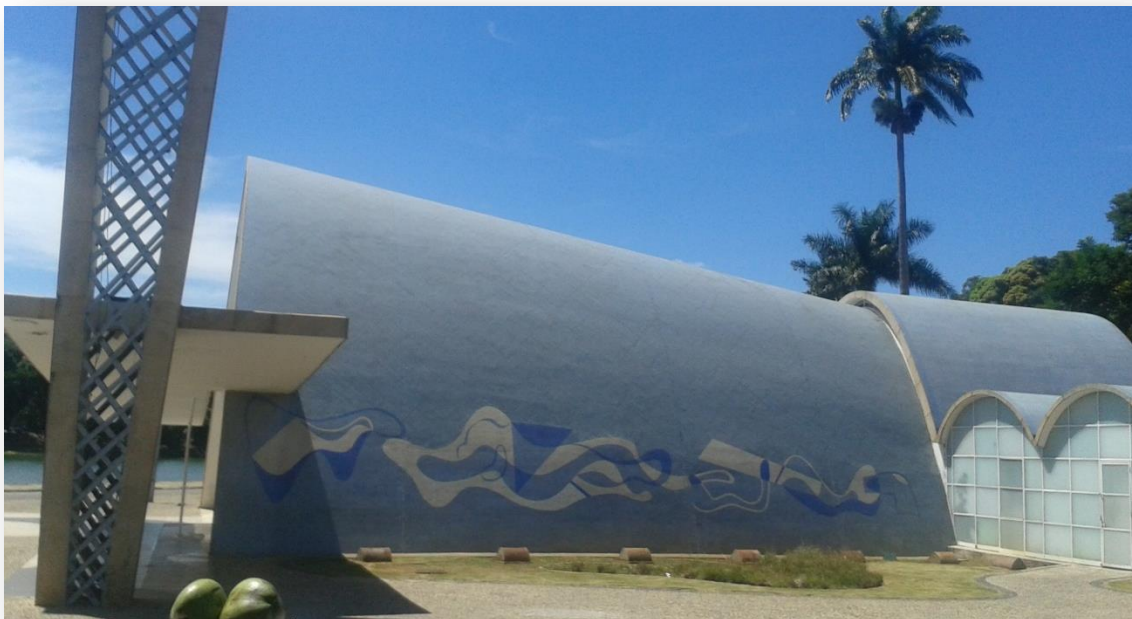
Quase uma década após a restauração, analisando-se a situação atual do revestimento externo da igreja da Pampulha percebe-se que o resultado desta intervenção foi satisfatório como pode ser observado na figura 29.

Figura 29: Foto demonstrando a situação atual da igreja, tirada em 24/02/2014 pela autora.

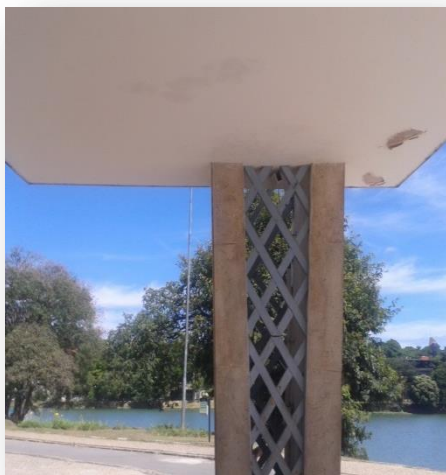
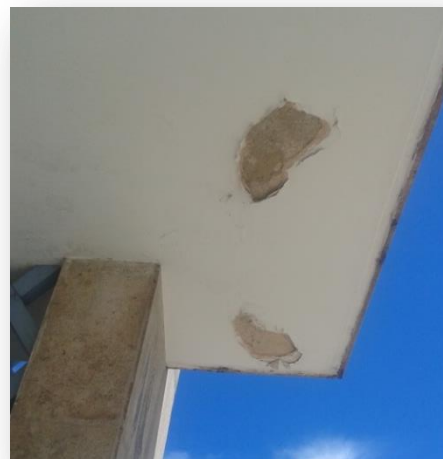
Figura 32: imagens de revestimento com deslocamento com esfarelamento.

A figura 32 acima mostra pontos de descolamento do revestimento externo e esfarelamento do revestimento em argamassa.

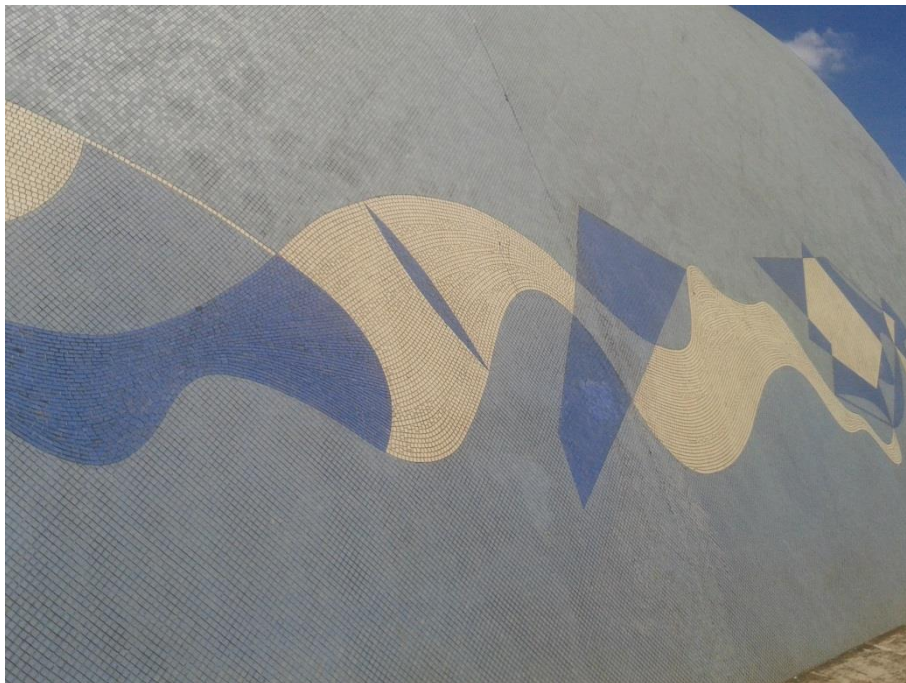
A figura 34 mostra detalhes do mosaico, que não sofreu degradação.

Figura 34: Mosaico

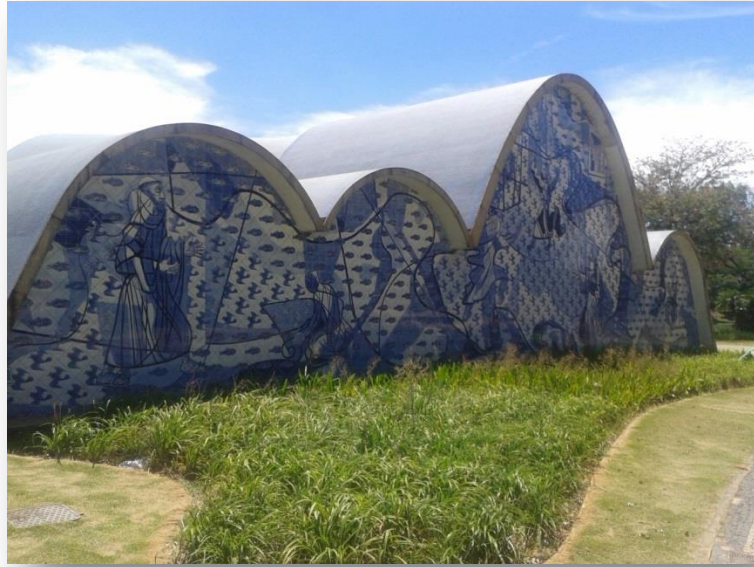
As abóbadas, ou seja, as curvas da igreja possuem áreas com presença de mofo, deslocamentos e fissuras conforme pode ser visto na figura 36, 37, 38 e 39 a seguir.

Figura 38: Vista frontal das abóbadas.

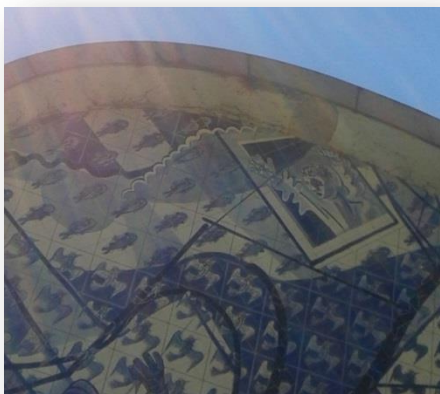
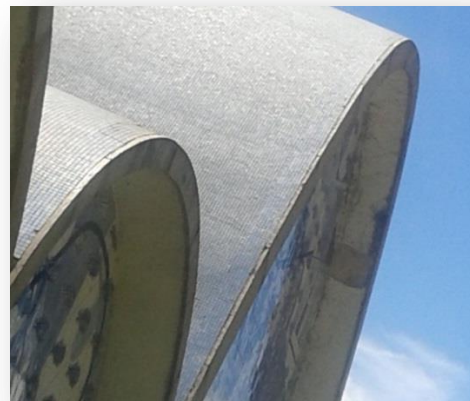
Figura 39: deslocamento do revestimento.

Deve-se realizar verificação do revestimento, observando se há alguma região oca, ou apresentando degradação. Caso seja observado algum tipo de descolamento, o revestimento deve ser removido e refeito nos locais afetados.

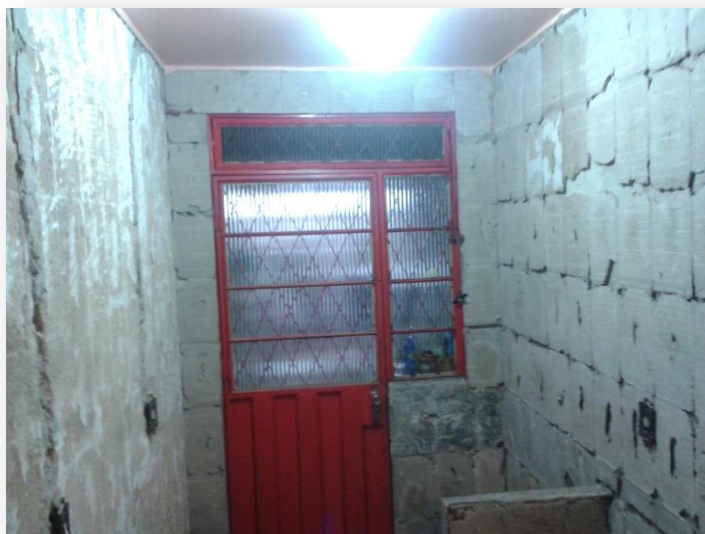
Para a recuperação deste revestimento devem ser retiradas todas as peças cerâmicas, visto que todas apresentavam sinais de descolamento, além de não possuírem juntas necessárias para permitir as movimentações.

Figura 49: Retirada de todo revestimento cerâmico.

Após a retirada das placas cerâmicas observou-se apenas algumas falhas no emboço, indicando que a aderência base-emboço estava satisfatória. Procedeu-se ao preenchimento destas falhas e regularização da base com argamassa de reboco industrializada.

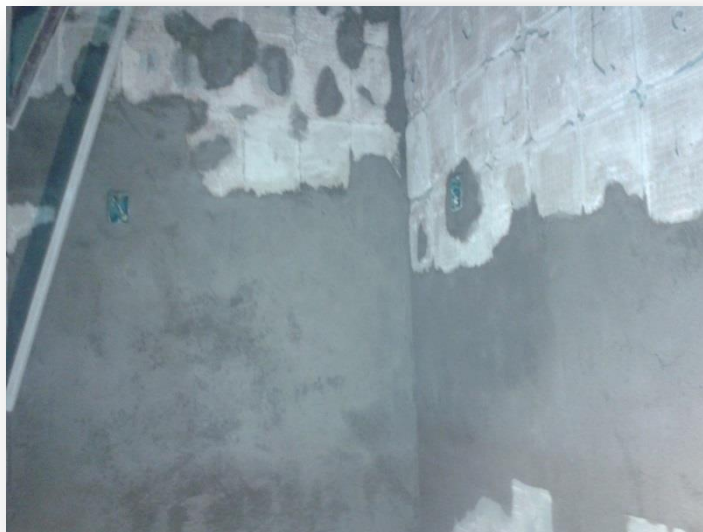
Figura 50: Preenchimento de irregularidades da base.

Assim deve-se umedecer o emboço e proceder com o preenchimento dos locais que apresentaram falhas decorrentes da retirada das placas cerâmicas. A argamassa utilizada não pode ser fraca, nem rígida para que a mesma suporte as solicitações porém sem fissurar.

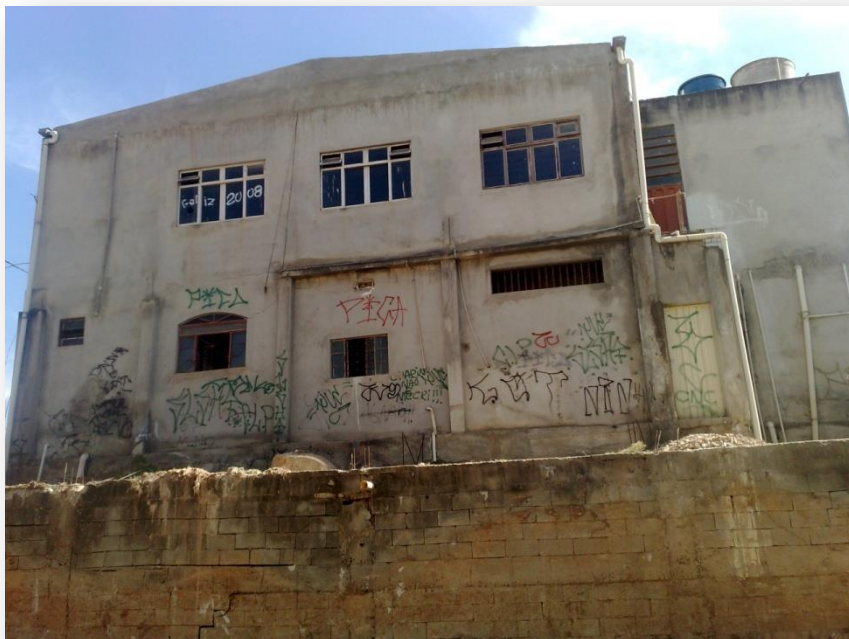
Figura 56: Foto área administrativa da edificação.

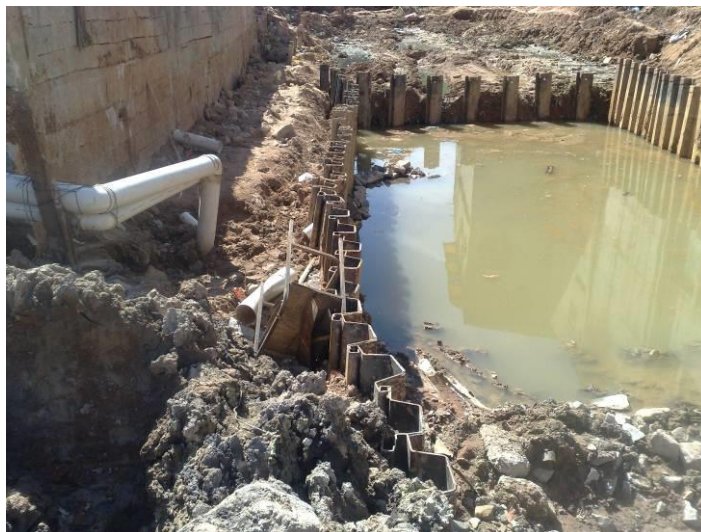
Mediante análise percebeu-se que as patologias encontradas foram motivadas pela movimentação do solo na parte posterior à edificação supracitada onde se encontrava um muro de arrimo e onde estavam sendo realizadas as obras de canalização do Córrego.

Figura 59: Foto córrego próximo a área administrativa.

Como houve remoção de solo junto ao arrimo de contenção, e em decorrência desta remoção houve acomodação parcial do muro arrimo e conseqüentemente da edificação e sua estrutura (recalque), com o surgimento das trincas e rachaduras listadas neste estudo.

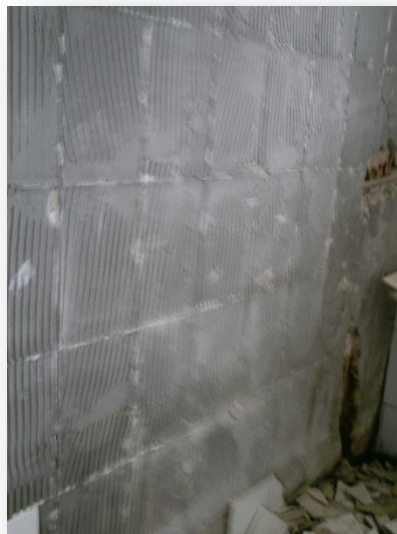
Figura 62: Remoção das peças cerâmicas.

Para recuperação deste revestimento deve-se retirar toda a argamassa colante e realizada a limpeza da base. Após deve-se utilizar argamassa colante conforme ambiente de aplicação. Para banheiros indica-se o uso de AC II (Argamassa Colante Tipo II).

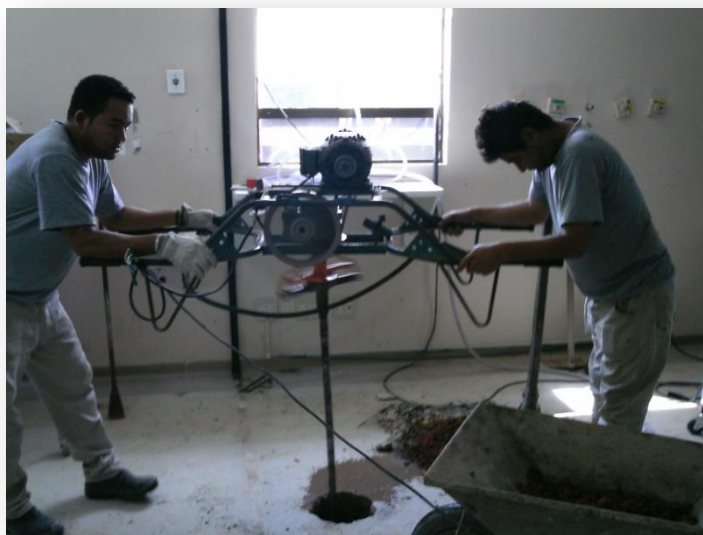
Figura 67: Execução de furos.

Para execução desta técnica inicialmente realiza-se furos bem distribuídos por toda edificação onde há incidências de recalques por meio de fissuras e trincas, com atenção especial onde houve abatimento do piso, local onde a quantidade de furos foi superior.

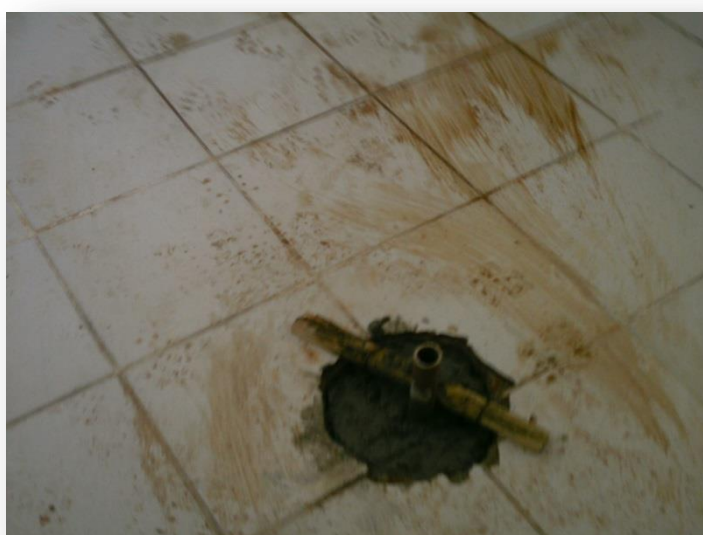
Figura 68: Preparo dos furos com tubo para receber a mangueira.

Os furos possuíam cerca de 50cm de profundidade e foram preparados para receber a mangueira de injeção de calda a uma pressão controlada de maneira a permitir a penetração da calda nos vazios do solo.

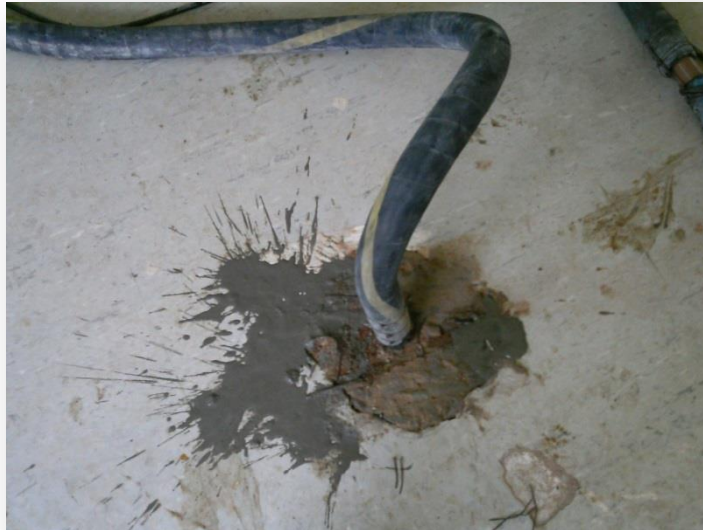
Figura 69: Mangueira utilizada para injeção de calda de cimento.

Após o preparo a calda é injetada nos furos e o consumo de calda varia de acordo com a quantidade de vazios existentes naquela região. Houve variação de utilização de sacos de cimento em alguns furos de 2 sacos até 52 sacos em alguns pontos, indicando existência de grandes falhas no solo.

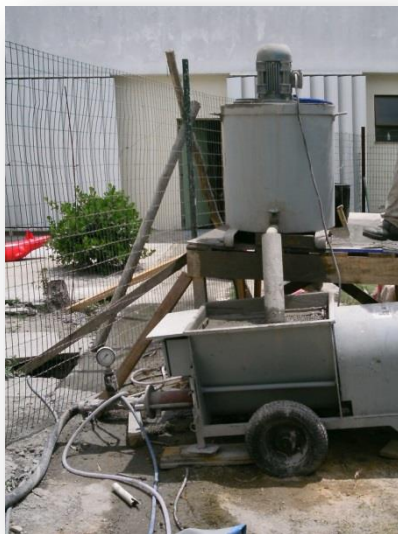
Figura 70: Maquina de mistura de cimento e água e gerador de pressão.

Para mistura da calda formada por cimento e água a máquina de injeção abaixo foi utilizada. A mistura é feita a medida que os furos são preenchidos.

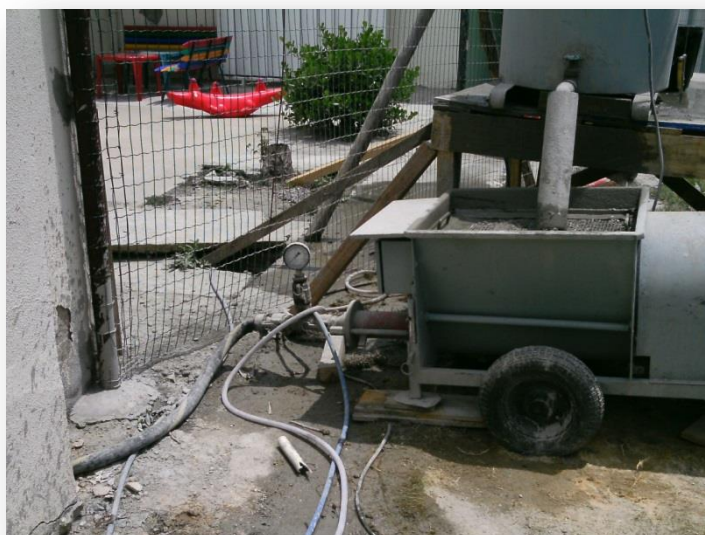
Figura 71: Medidor de pressão de injeção da calda.

Deve-se garantir a pressão correta para que haja o devido preenchimento das fissuras internas do solo.

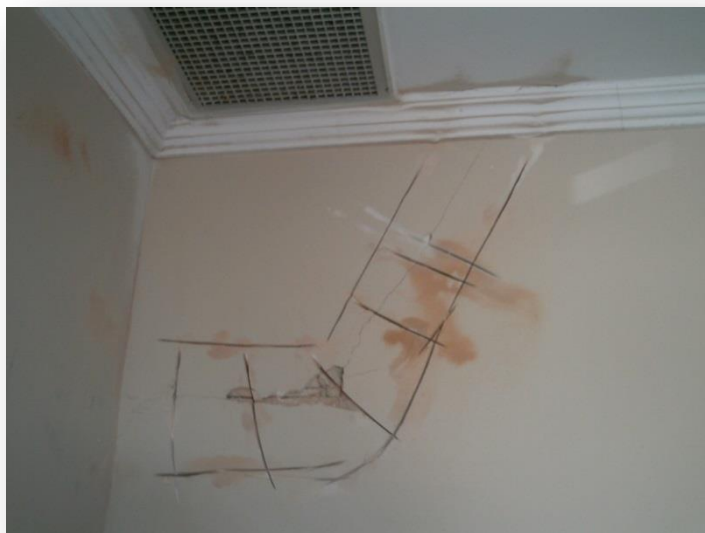
Figura 72: Marcação para realização das correções.

Após a realização das correções no solo, podem ser executadas as correções no revestimento. Para este caso o método escolhido para correção das trincas e fissuras foi o uso de telas de fibra de vidro.

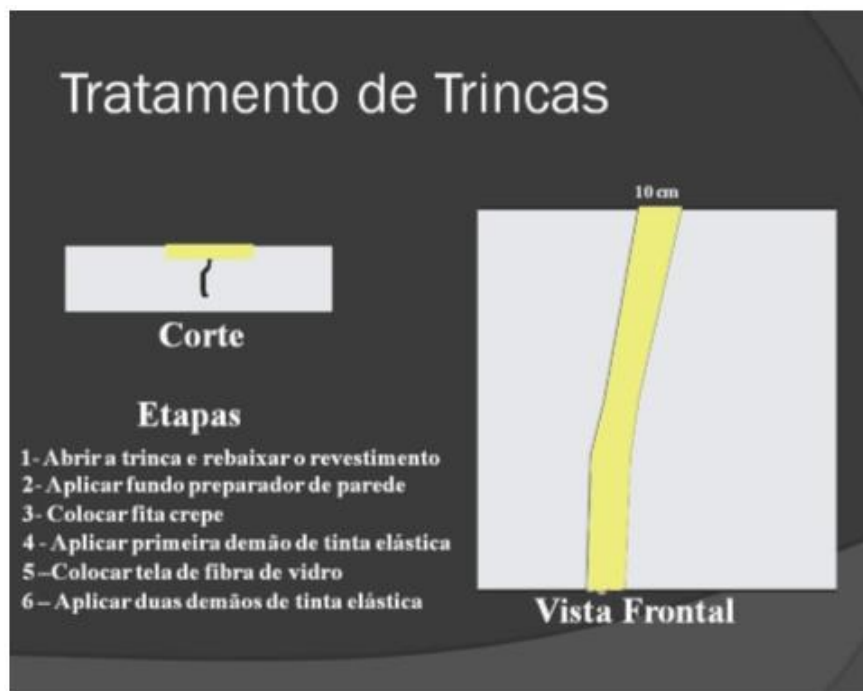
Figura 73: Tratamento de trincas. Fonte: CARVALHO JR., 2012.

De acordo com Carvalho, JR (2012), “para o tratamento das trincas sugere-se intervenção em região de cerca de 10 cm (5 cm para cada lado a partir da trinca). Nesta região será realizado um rebaixamento com cerca de 6 mm de profundidade (com finalidade de acomodar o sistema de recuperação multi-camadas sem prejudicar a obtenção do revestimento final no mesmo plano do restante do revestimento). Na sequência será realizada a aplicação de uma demão de fundo preparador de parede (com o objetivo de estabilizar a superfície reduzindo o risco da presença de pulverulência). Após esta aplicação deve-se aguardar no mínimo 2 horas para secagem do fundo preparador. Será então colocada a fita crepe e em seguida será aplicada a primeira demão de tinta elástica (exemplos: Permacryl Elastoflex Semi-Brilho da Ibratin,

Tecnoveda da Tecnocril, Tecnocolor da Facecolor, ou similares). Esta demão deverá ter espessura mínima da ordem de 1mm. Com esta tinta ainda fresca será aplicada sobre a mesma (e apertada até haver extravazamento da demão de tinta e fixação da tela) uma tela de fibra de vidro de malha 1 mm x 1 mm ou 2 mm x 2 mm (exemplo de tela de fibra de vidro: tela FibaCrete do grupo Saint Gobain). Aguardar mínimo de três horas para execução da etapa seguinte que se constituirá da aplicação de mais duas camadas de tinta elástica (também com o mínimo de 1 mm de espessura de cada camada e com intervalo mínimo entre demãos de três horas)(...)Após o aguardo de no mínimo de 6 horas para a estabilização de todo o conjunto será aplicada tinta acrílica para o acabamento final da parede. Salienta-se que alguma diferença de tonalidade ou textura possa ficar perceptível se a área tratada for observada com olho clínico, sabedor da recuperação efetuada.”.
