"ACIDENTES ESTRUTURAIS NA CONSTRUÇÃO CIVIL"

Monografia apresentada ao Curso de Especialização em Construção Civil
da Escola de Engenharia UFMG

Ênfase: Patologias das Construções
Orientador: Prof. Adriano de Paula e Silva

Belo Horizonte
Escola de Engenharia da UFMG
2014

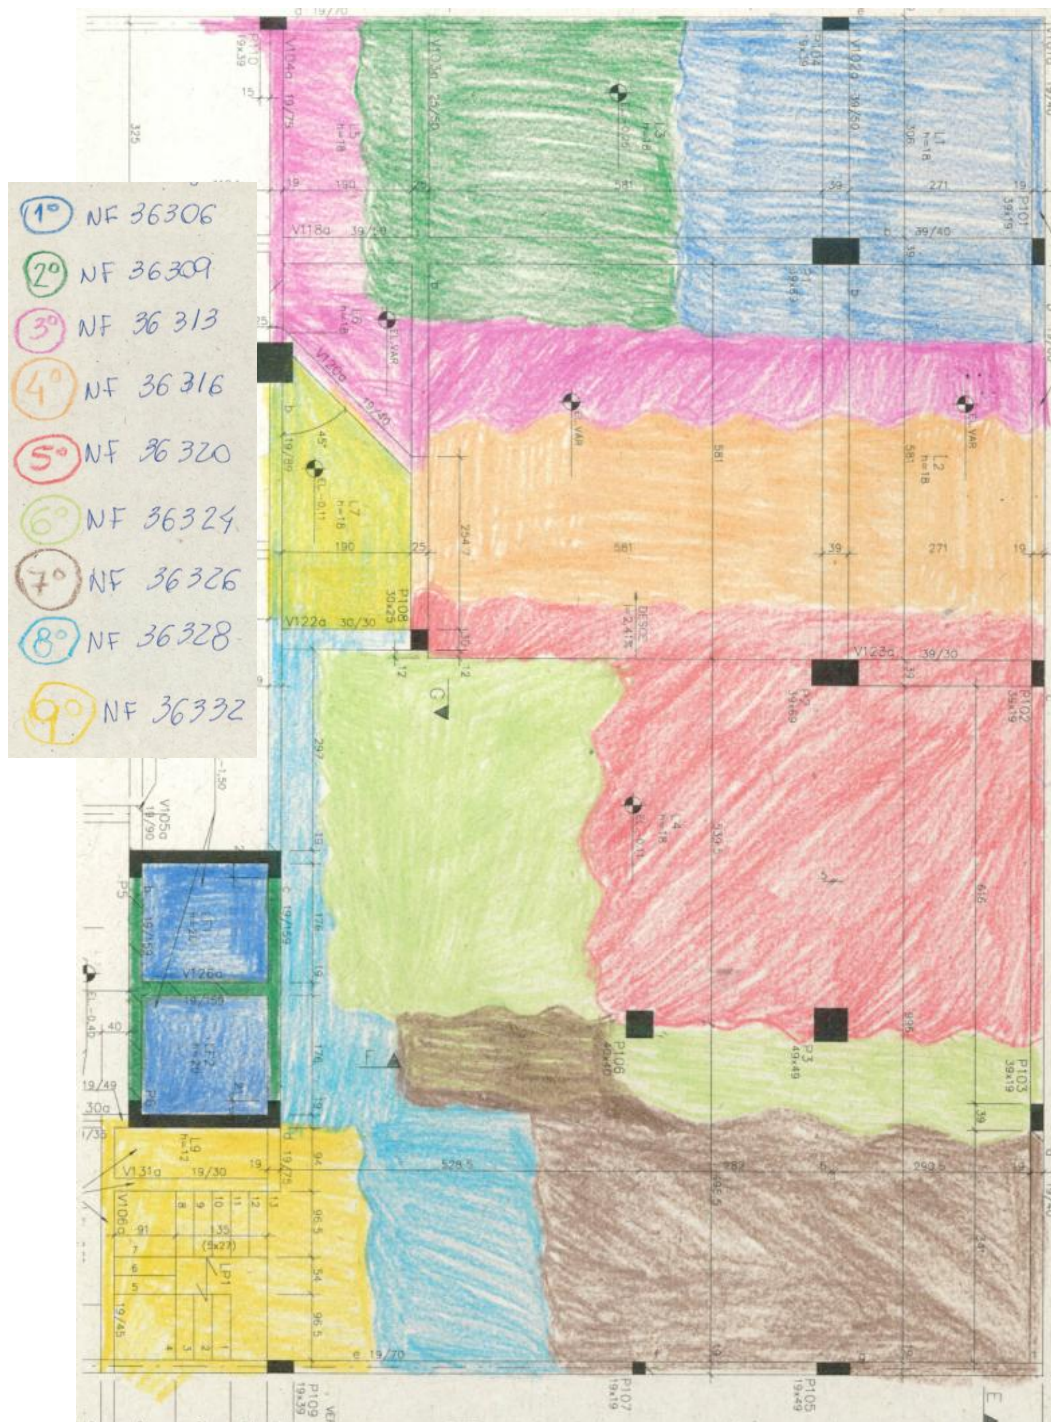
Figura 3. 4 - Rastreamento do concreto - 1ª Laje (Parte 1)

Nas figuras 3.4, 3.5, 3.6 e 3.7 encontra-se o rastreamento do concreto realizado em obra do 1º e 2º pavimento.
