“A IMPORTÂNCIA DA VISTORIA CAUTELAR NA CONSTRUÇÃO CIVIL”

Autor: Adriano de Sousa Morato

Monografia apresentada ao Curso de Especialização em construção Civil da
Escola de Engenharia UFMG

MAPA DE LOCALIZAÇÃO DA IMPLANTAÇÃO DO CENTRO DE SAÚDE DOM CABRAL

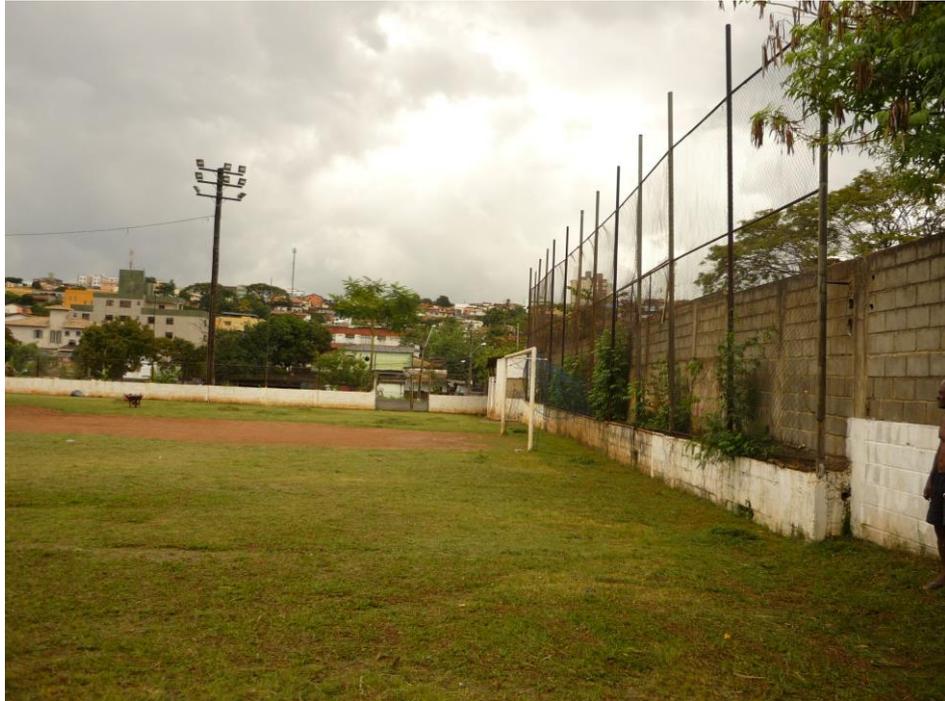
DATA 12/12/2011 ÓRGÃO : BELING ENG / SUDECAP
VISTORIADOR: ROBERTO WAGNER BELING CREA 75347/D
MURO DE DIVISA ENTRE O CAMPO DE FUTEBOL E O CENTRO DE SAUDE
