**UNIVERSIDADE FEDERAL DE MINAS GERAIS
CURSO DE ESPECIALIZAÇÃO EM SISTEMAS TECNOLÓGICOS E
SUSTENTABILIDADE APLICADOS AO AMBIENTE CONSTRUÍDO**

**DÉFICIT HABITACIONAL QUALITATIVO DE BELO HORIZONTE:
METODOLOGIA APLICADA PARA MELHORIA DAS HABITAÇÕES
EXISTENTES DE BAIXA RENDA**

Monografia para obtenção do título de especialista em Sistemas Tecnológicos e Sustentabilidade Aplicados ao Ambiente Construído da UFMG. Arquitetura e Urbanismo.

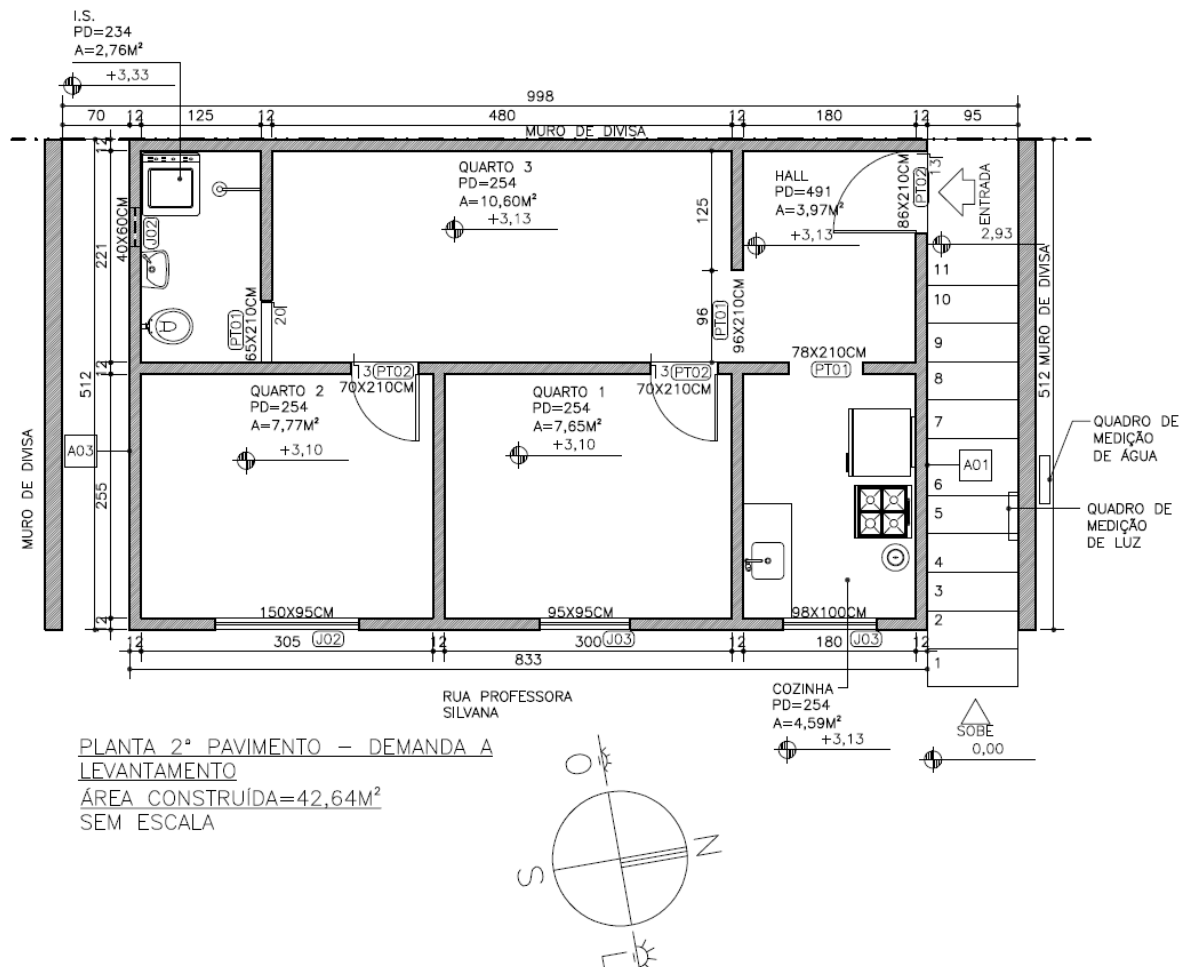
Figura 15 - Planta levantamento DEMANDA A

Nota: Pé direito duplo indica possível construção de um novo pavimento. Telha fibrocimento precária. Alvenaria metade com pintura e outra metade sem revestimento, com presença de infiltração e mofo.
