## **Monografia**

# **"ANÁLISE DE ALGUMAS TÉCNICAS DE RECUPERAÇÃO DE ESTRUTURAS DO RIBEIRÃO ARRUDAS"**

Belo Horizonte  
Julho/2015

Monografia apresentada ao Curso de Especialização  
em Construção Civil da Escola de Engenharia da  
Universidade Federal de Minas Gerais.  
Ênfase: Construção Civil

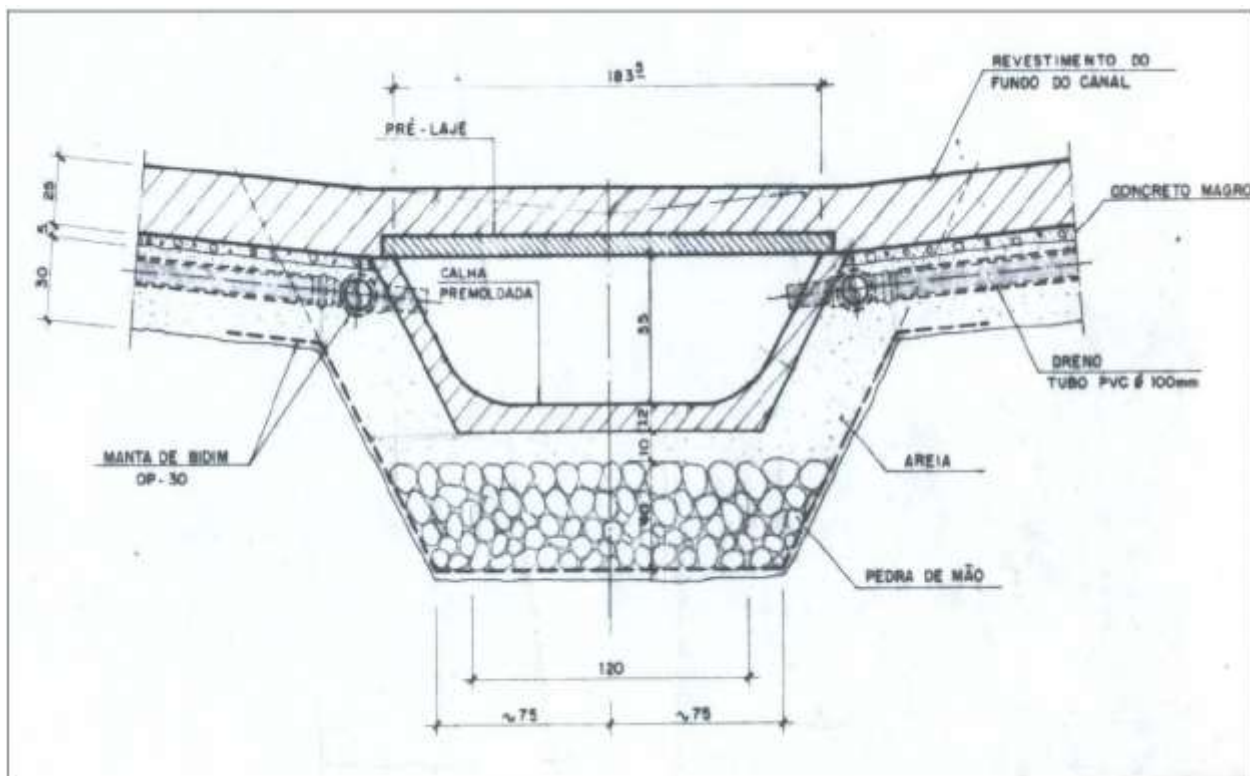
O piso possui caimento para o centro, formando uma calha central de 1,83 metro de largura. Abaixo desta calha existe uma estrutura pré-fabricada, vazada, projetada para coletar as águas drenadas do terreno, detalhe na figura a seguir.

Figura 4.2 – Detalhe da calha central existente no canal  
(Fonte: ACERVO PESSOAL, 2009)

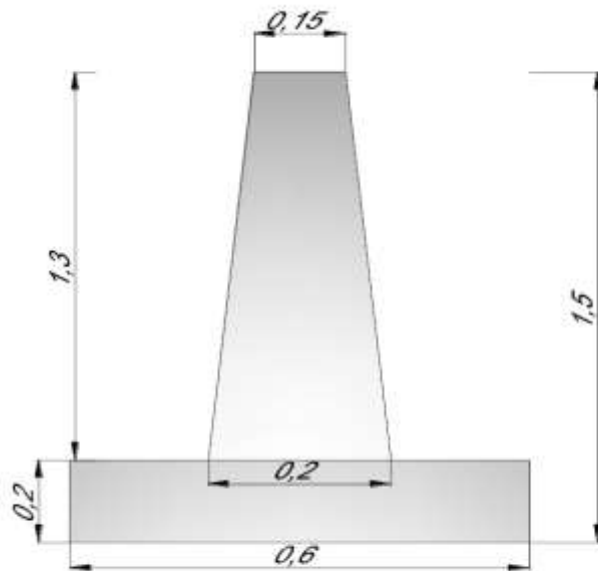
O corta-rio foi composto por peças pré-moldadas de concreto armado, conforme figura abaixo, sendo fixadas por quatro chumbadores dimensionados para suportar uma carga de tração de 1,35 tf/m.

Figura 4.19 – Detalhe do corta-rio (peças pré-moldadas de concreto armado, medidas em metro) (Fonte: ACERVO PESSOAL, 2009)

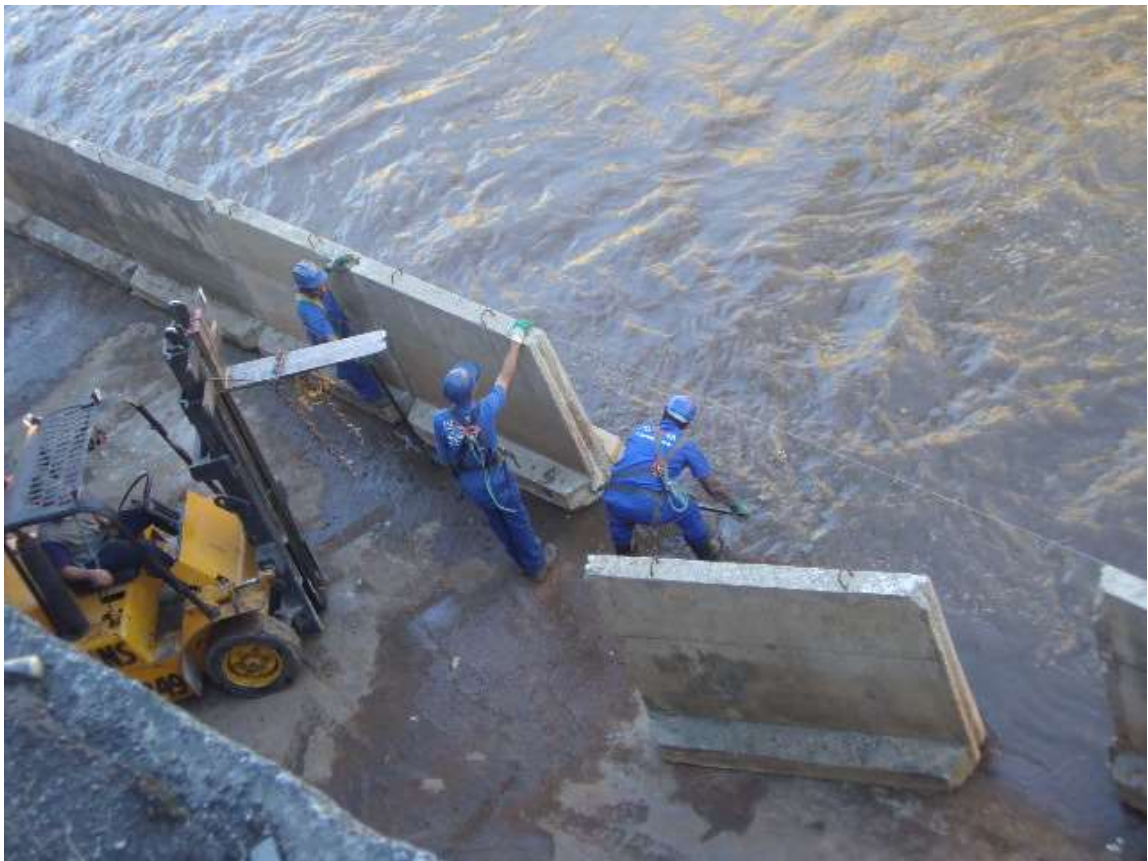
Figura 4.20 – Ensecamento da laje de fundo, colocação do corta-rio (Fonte: ACERVO PESSOAL, 2009)

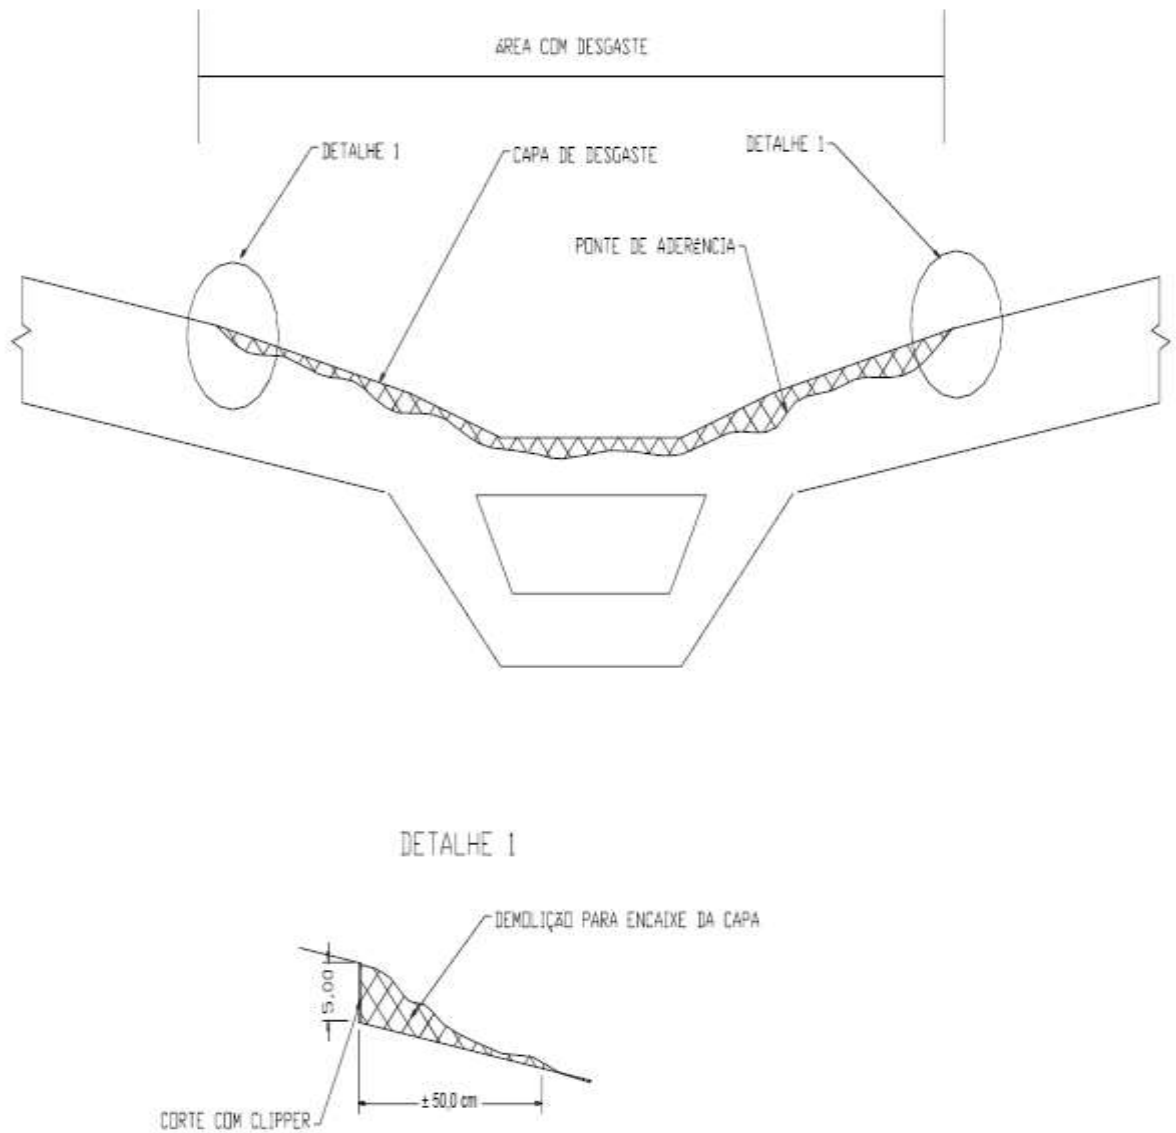
A calha pré-moldada foi minuciosamente inspecionada. As partes danificadas ou fragilizadas foram recuperadas antes do início das concretagens.

Figura 4.21 – Detalhe da calha pré-moldada  
(Fonte: ACERVO PESSOAL, 2009)
