**UNIVERSIDADE FEDERAL DE MINAS GERAIS**  
PROGRAMA DE PÓS-GRADUAÇÃO EM CONSTRUÇÃO CIVIL

**"ANÁLISE DE DESEMPENHO DOS MÉTODOS DE RECUPERAÇÃO DE  
ESTRUTURAS DE CONCRETO ARMADO DIAGNOSTICADAS COM CORROSÃO  
DE ARMADURAS"**

Autora: Monique Coutinho Nunes  
Orientadora: Profa. Adriana Guerra Gumieri  
Co-Orientador: Prof. José Márcio Fonseca Calixto

Belo Horizonte  
Agosto/2015

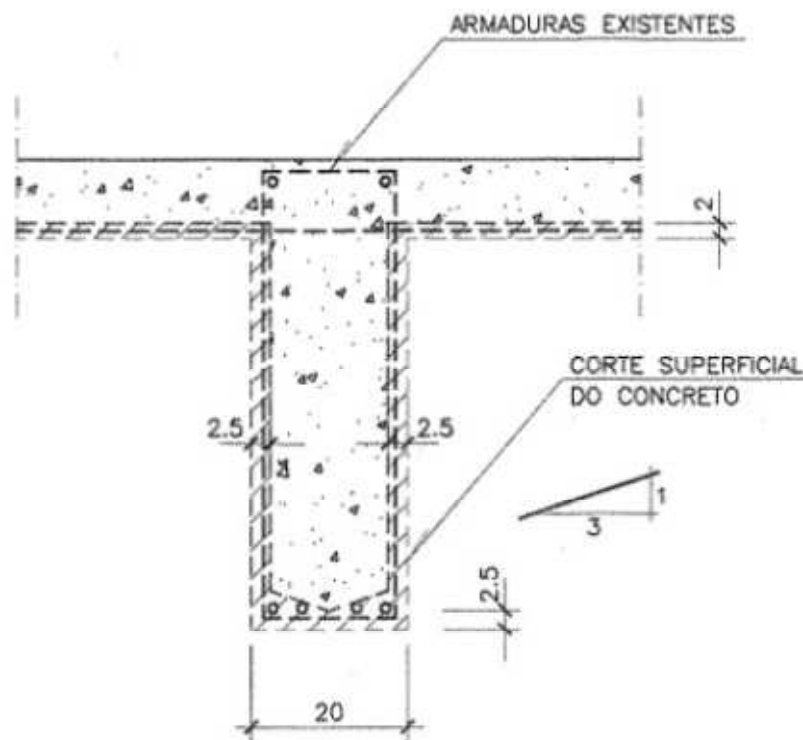
Figura 30- Projeto de corte da estrutura do prédio de apoio.

Nesse cenário, toda a superfície das vigas e lajes deveria ser apicoada. Nos locais em que houvesse desagregação do concreto e/ou armadura corroída, a escarificação para remover todo o concreto deteriorado e expor as armaduras seria necessária, deixando arestas com 45° de inclinação no perímetro das cavidades. Tanto o apicoamento quanto a escarificação poderiam ser realizados por meio mecânico ou manual, conforme descrito no item anterior. A Figura 30 apresenta a indicação de projeto de como deveria ser feito o corte do concreto da viga e da laje adjacente.

Para concluir a preparação da superfície, recomendou-se o jateamento abrasivo com areia à alta pressão, seguindo-se de hidrojateamento a baixa pressão, com o objetivo de tratar as armaduras eliminando os produtos de corrosão, além de preparar e limpar a superfície.

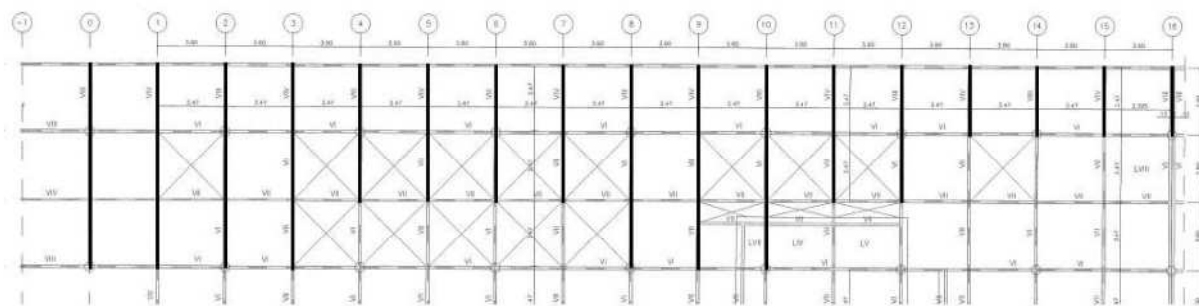
Figura 33- Eixos de Vigas Vierendeel mapeadas.

Iniciou-se pela inspeção das vigas Vierendeel. De modo geral, as vigas apresentam-se em bom estado, com apenas algumas anomalias localizadas. Novamente, as patologias surgem principalmente pela pequena espessura do cobrimento em um ambiente de alta agressividade. Outro problema visível é a condensação e vazamento das tubulações que passam pelas aberturas das vigas, causando a degradação localizada na parte inferior das aberturas.

Uma amostra representativa das vigas foi mapeada, composta pelas que ficavam expostas ao ambiente, dado o maior risco de deterioração dessas e o aparente bom estado das vigas internas, com laje superior. As vigas foram vistoriadas e anotadas entre os eixos verticais de 0 ao 16, e entre os 4 eixos horizontais em que as mesmas se encontravam expostas ao ambiente, conforme mostra a Figura 33, em que as vigas marcadas em negrito foram as efetivamente vistoriadas. O mapeamento das anomalias encontra-se no anexo deste trabalho, e será discutido a seguir.

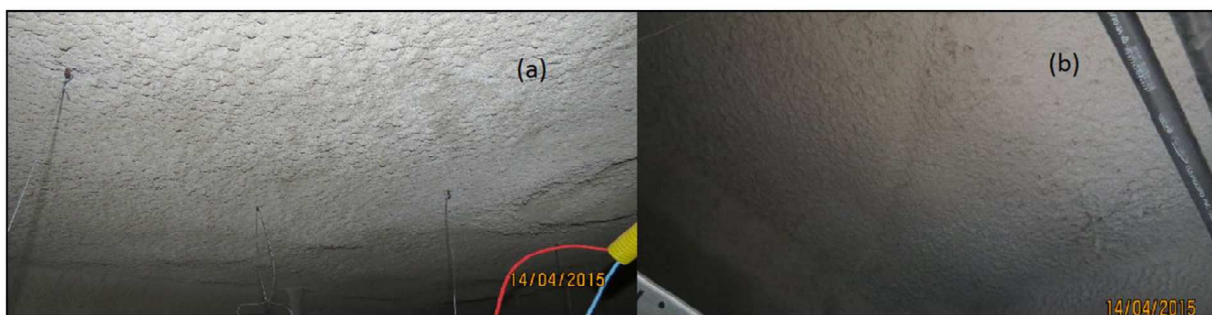
Figura 54- Lajes da parte superior do prédio principal.

Observa-se que na parte superior da planta foram identificadas poucas anomalias localizadas, de dano leve (cinza) e médio (azul), caracterizando um bom desempenho da recuperação nessa área. Porém, em alguns pontos, assim como no reparo localizado, ocorreu a reincidência de anomalias, apesar de essas ainda não apresentarem danos significativos, sendo na maioria dos casos apenas infiltrações. As novas manifestações detectadas, em vermelho, apresentam-se também sempre com infiltrações, principalmente em pontos críticos como a passagem de tubulações, indicando que essa é a principal causa da formação das anomalias, sem uma ligação com o processo de recuperação adotado.

Sem contar os pontos de infiltração localizados, as lajes da parte superior da planta encontram-se visivelmente em bom estado, como pode ser visto na Figura 54 (a) e (b).
