UNIVERSIDADE FEDERAL DE MINAS GERAIS
Programa de Pós-Graduação em Engenharia Metalúrgica, Materiais e de Minas

Dissertação de Mestrado

Avaliação da corrosão interna em minerodutos brasileiros para
transporte de minério de ferro

Autora: Gabriela Goes Mattioli
Orientador: Prof. Afonso Henriques Martins
Coorientadora: Prof^a. Vanessa de Freitas Cunha Lins

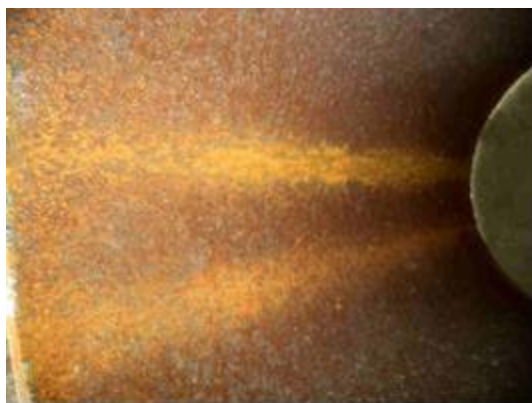
Figura 5. 2 - Carretel da amostra 1,
posição 0°.

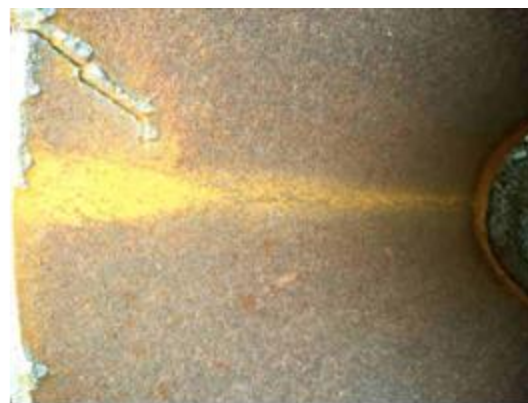
Figura 5. 3 - Carretel da amostra 2,
posição 0°

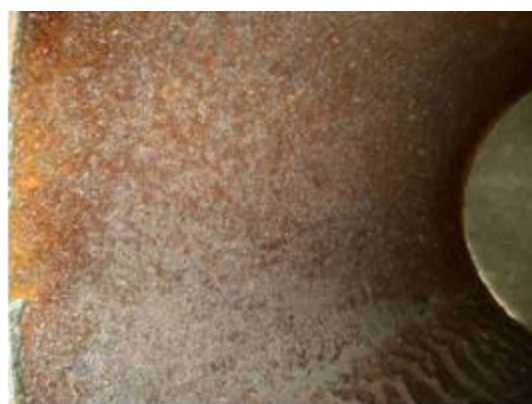
Figura 5. 4 - Carretel da amostra 1,
posição 90°.

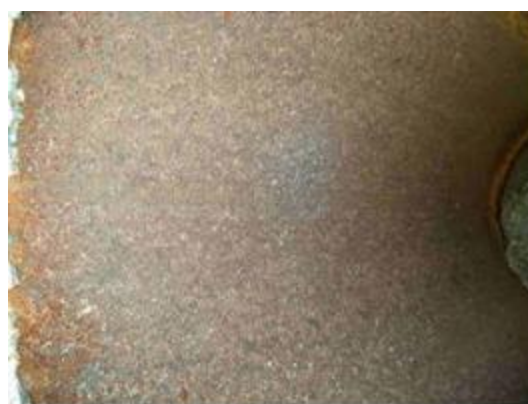
Figura 5. 5 - Carretel da amostra 2,
posição 90° (solda).

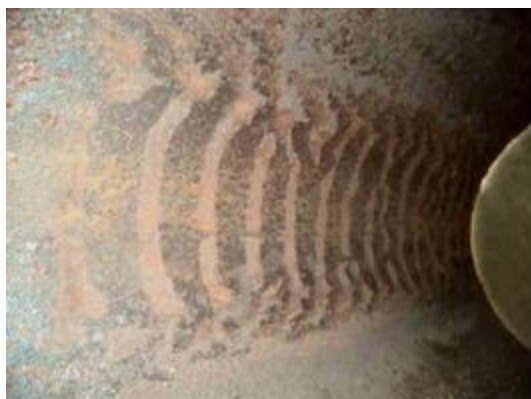
Figura 5. 6 - Carretel da amostra 1,
posição 180°.

Observou-se um desgaste diferenciado na posição de 180°, com a presença de sulcos, especialmente na amostra 1. As marcas presentes nessa posição sugerem a ocorrência de sólidos sendo “arrastados” na tubulação, e contribuindo para a ocorrência de um processo acentuado de corrosão com erosão.

As figuras 5.8 a 5.13 indicam que houve perda de massa da tubulação nesse local, com a formação de cavidades cuja aparência é de alvéolos, já que apresentam grande diâmetro. A presença de tais cavidades juntamente com os sulcos observados nas figuras 5.6 e 5.7 reforçam a possibilidade de ocorrência de cavitação no interior da tubulação nesse trecho. Durante a ocorrência desse fenômeno, pedaços da tubulação são arrancados, formando pites e/ou alvéolos, e o material sólido passa por esse trecho “arrastando” na geratriz inferior, já que há evaporação de parte da água, causando grande erosão no local.

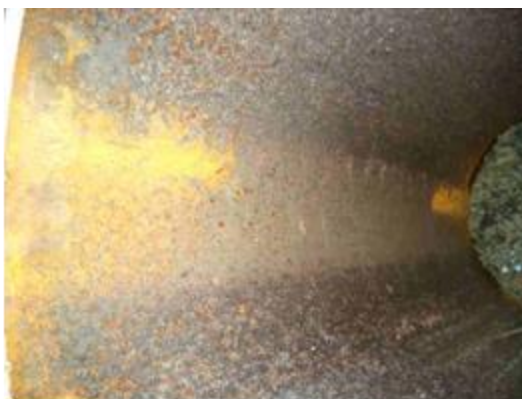
Figura 5. 7 - Carretel da amostra 2,
posição 180°.

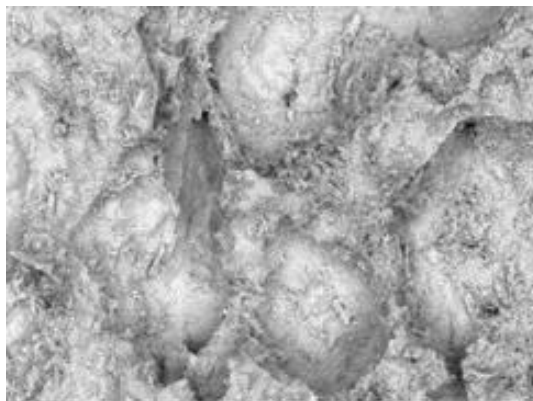
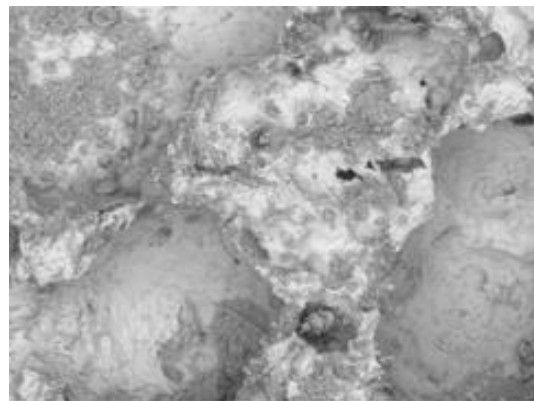
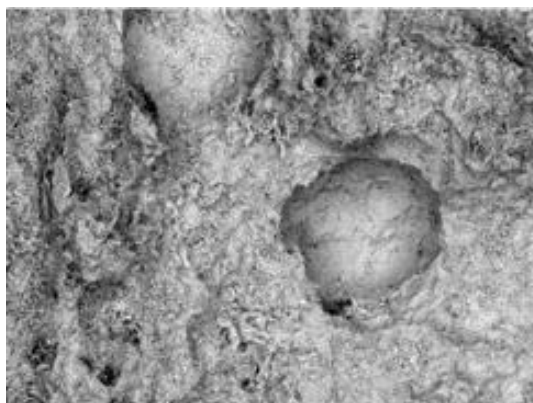
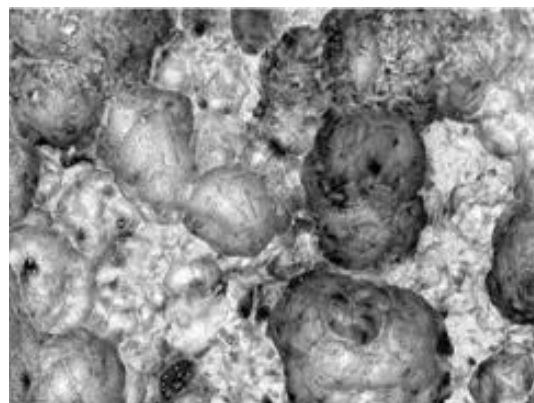
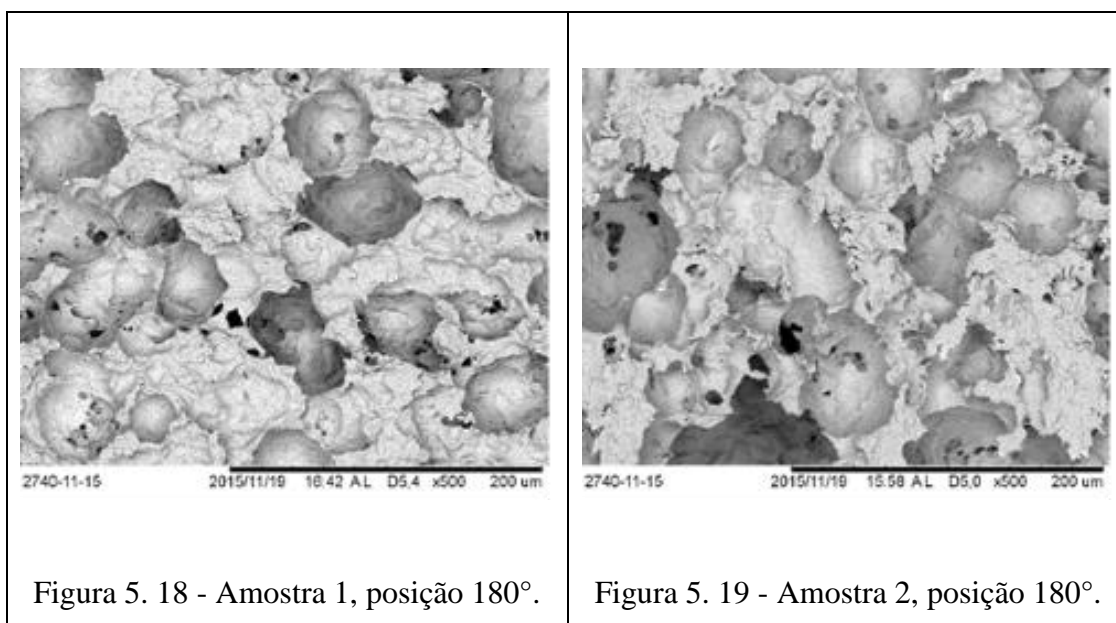
Através das figuras 5.14 a 5.19 verificou-se a presença de cavidades na superfície interna dos tubos em diferentes posições, assim como havia sido observado nas figuras 5.8 a 5.13.

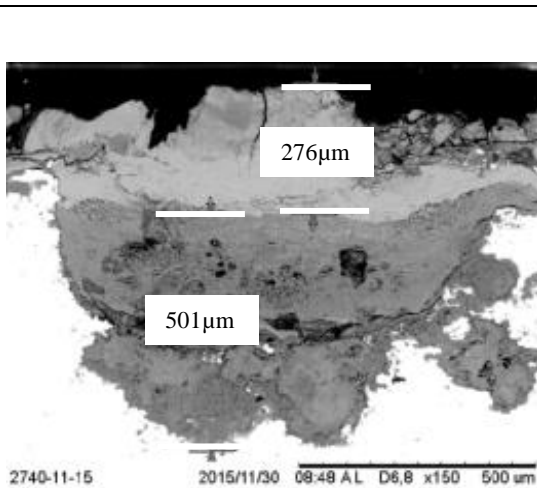
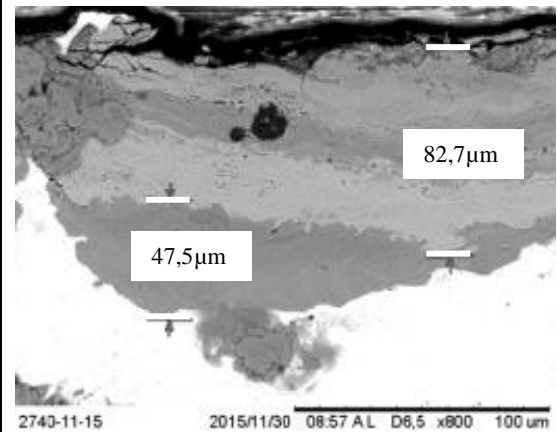
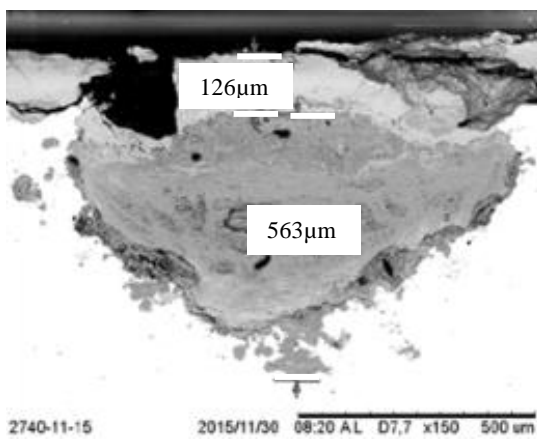
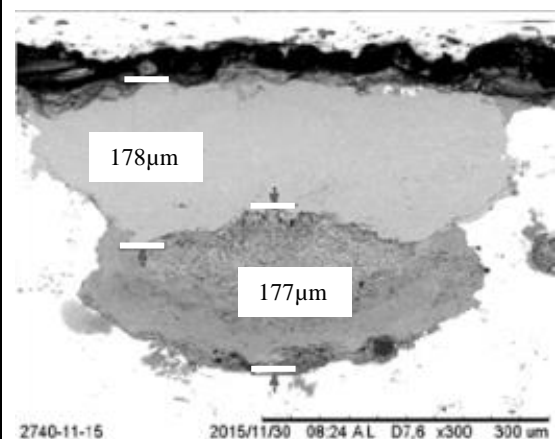
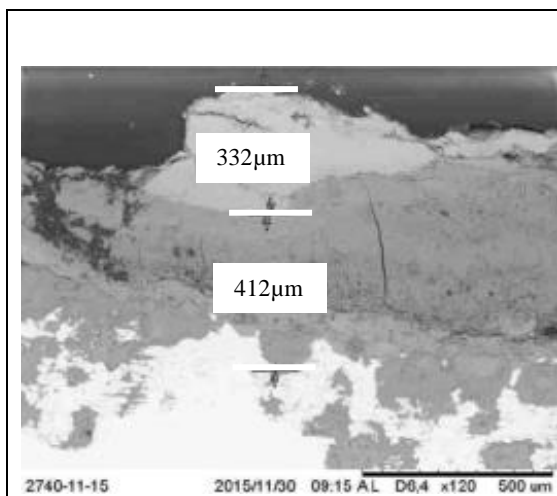
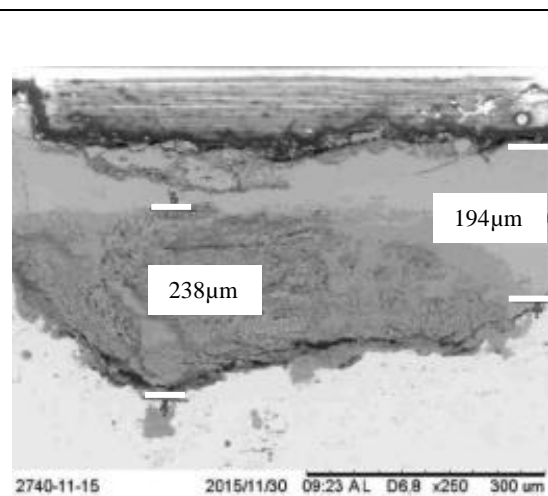
As figuras 5.20 a 5.31 apresentam metalografias da seção transversal das amostras corroídas a fim de mensurar a profundidade do produto de corrosão. O modo de formação das imagens foi com elétrons retroespalhados.

Os resultados apresentados na tabela V.3 indicam que as amostras 1 e 2 apresentaram menor quantidade de alvéolos na posição 0° e maior quantidade na posição 180°. Entretanto, com relação à profundidade dessas cavidades, as figuras 5.20 a 5.31 mostraram uma tendência em ambas as amostras de apresentarem alvéolos menos profundos na posição de 180°. Com o objetivo de confirmar essa tendência, o diâmetro e a profundidade dos alvéolos foram determinados em análise metalográfica quantitativa, apresentada no item 5.1.3.

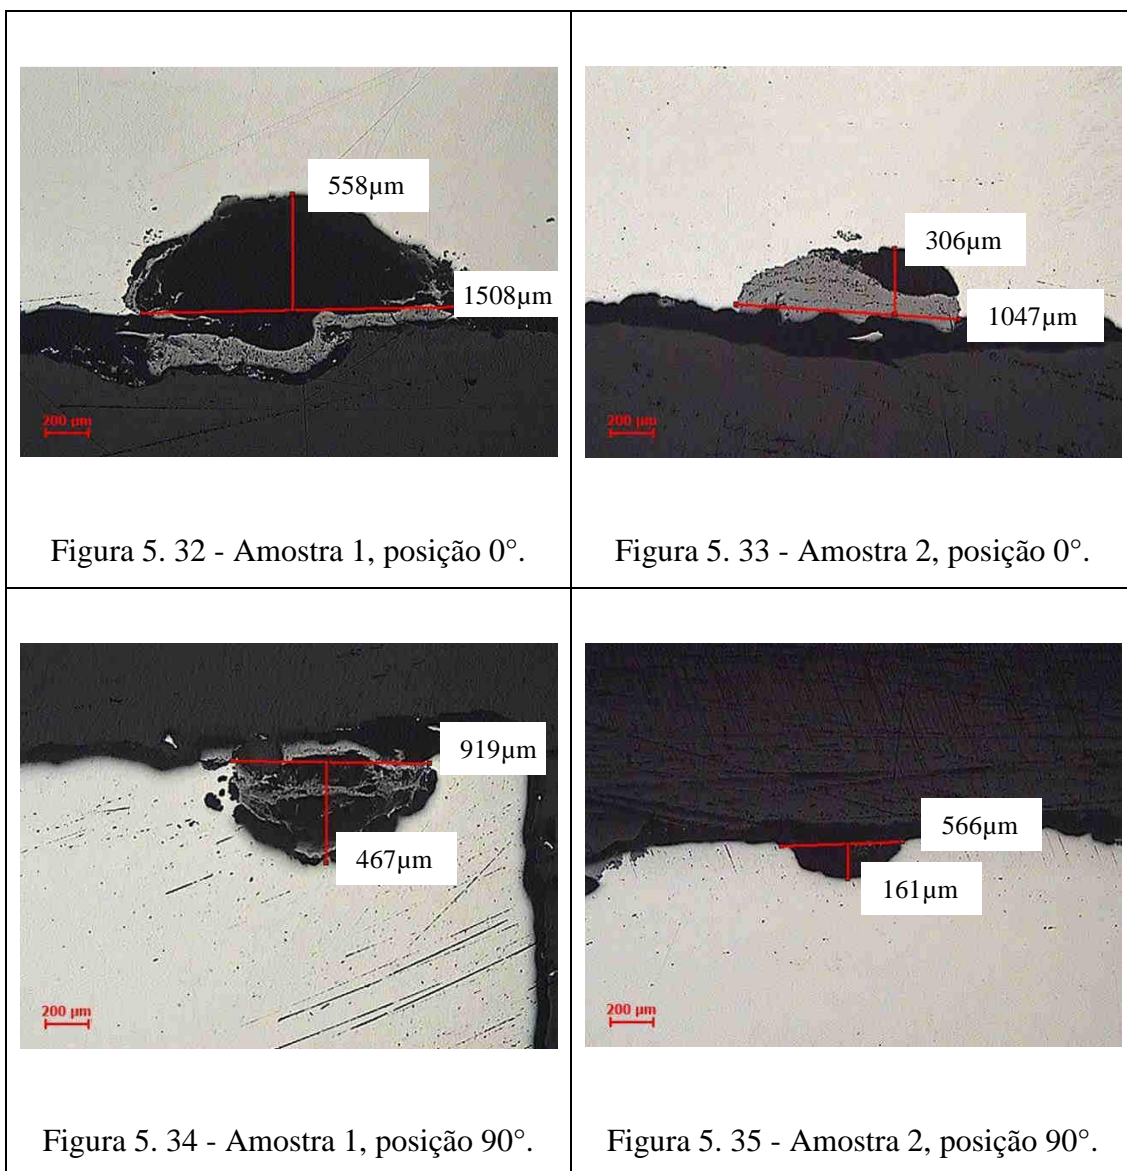
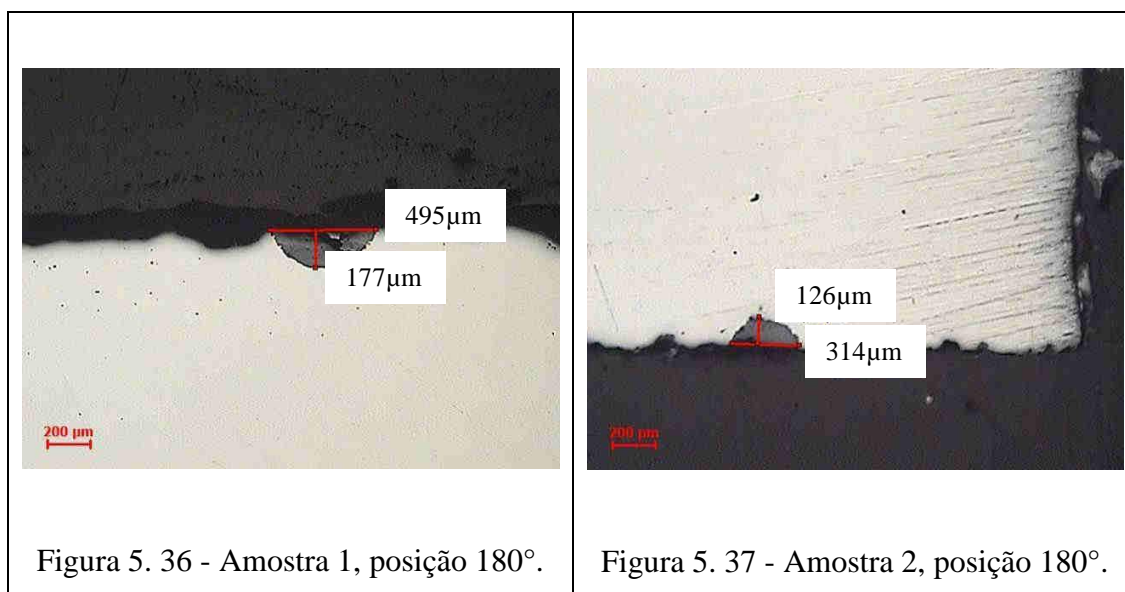
A partir das figuras 5.32 a 5.37 verificou-se que as cavidades presentes nas amostras realmente se caracterizam como alvéolos, já que possuem diâmetro superior à profundidade.

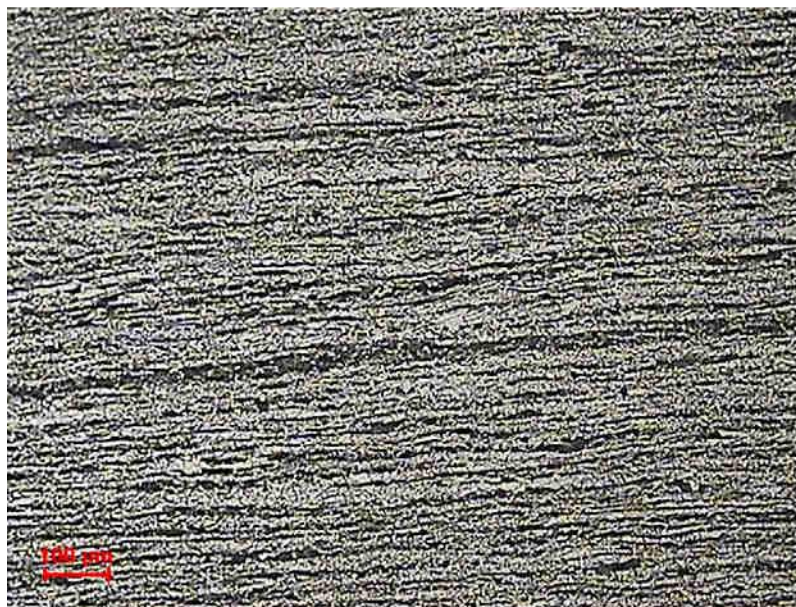
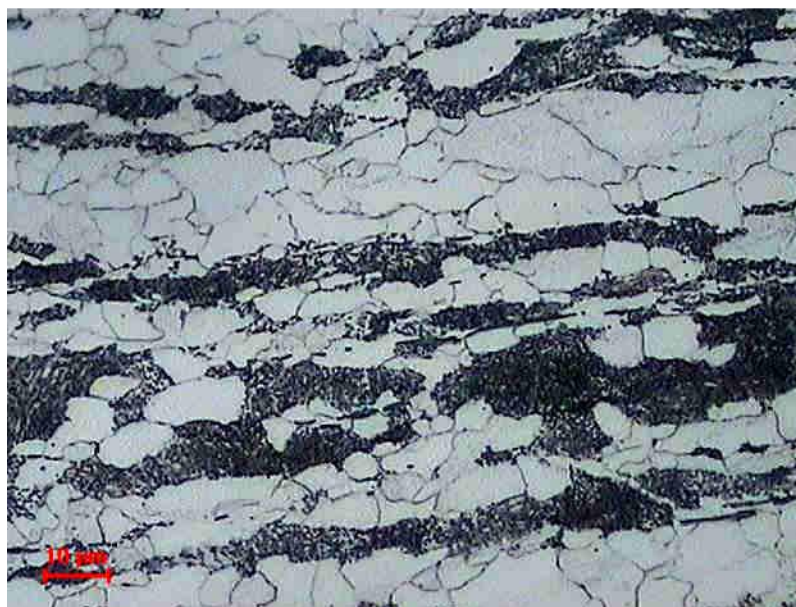
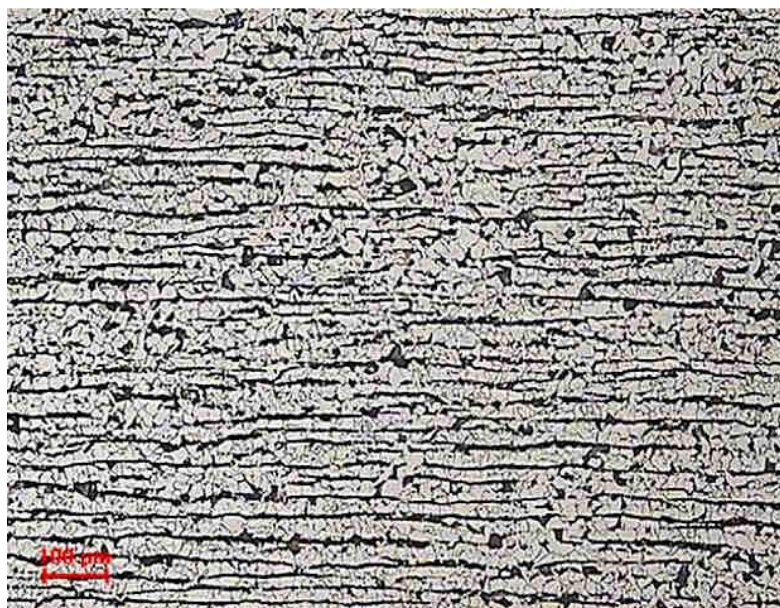
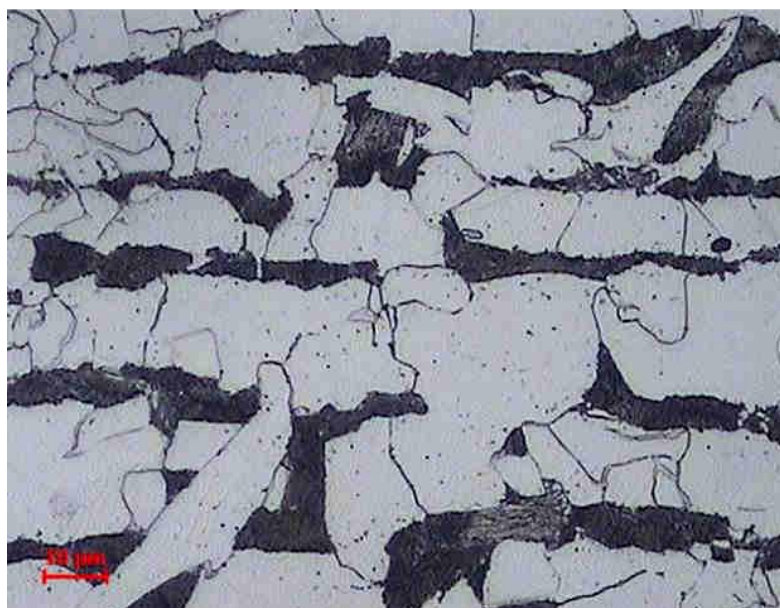
A análise metalográfica permitiu verificar que o material de ambas as amostras apresenta microestrutura ferrítica/perlítica isento de não conformidades microestruturais, tais como alto nível de inclusões não metálicas, descarbonetação superficial, rechupes e porosidades. Para a amostra 1 foram encontrados grãos ferríticos

tamanho 8 a 10 e para a amostra 2 foram encontrados grãos ferríticos tamanho 5 a 8. Grãos menores são mais propícios à corrosão, já que apresentam maior área de contorno de grão, que é uma área anódica, como explicado no item 3.2.5 desta dissertação, em “Corrosão intergranular”. Portanto, o fato da amostra 2 apresentar grãos menores pode ser um indicativo de explicação para o maior número de alvéolos encontrados nas posições 0° e 90° dessa amostra, resultado que foi apresentado na tabela V.3.

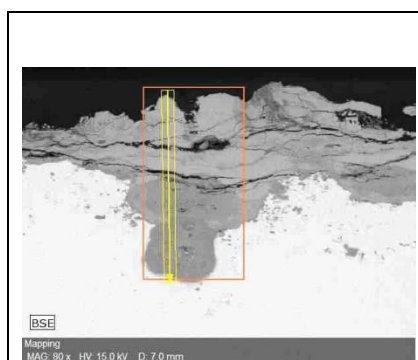
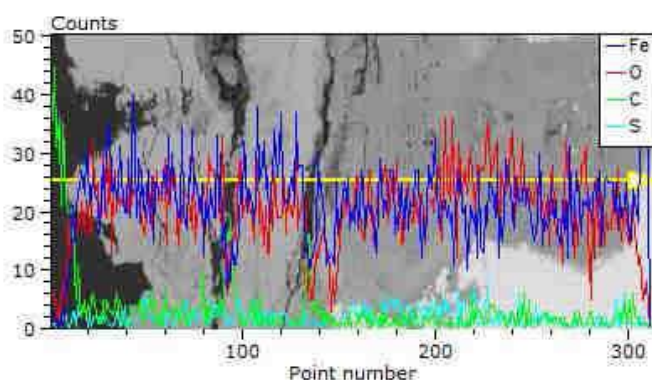
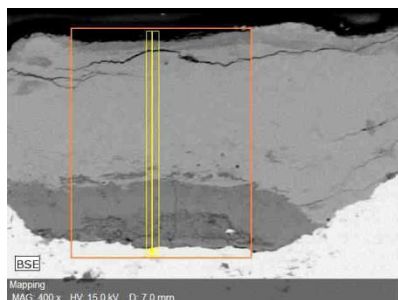
Ferro e oxigênio foram os elementos detectados em todas as análises via *linescan* do produto de corrosão. Essa informação, associada aos resultados apresentados na tabela V.6, sugerem a formação de óxidos de ferro na superfície interna das amostras 1 e 2. Tais óxidos podem atuar como camada protetora na superfície do metal, dependendo de suas propriedades. A análise via DRX, apresentada no item 5.1.5, permite verificar quais óxidos foram formados.

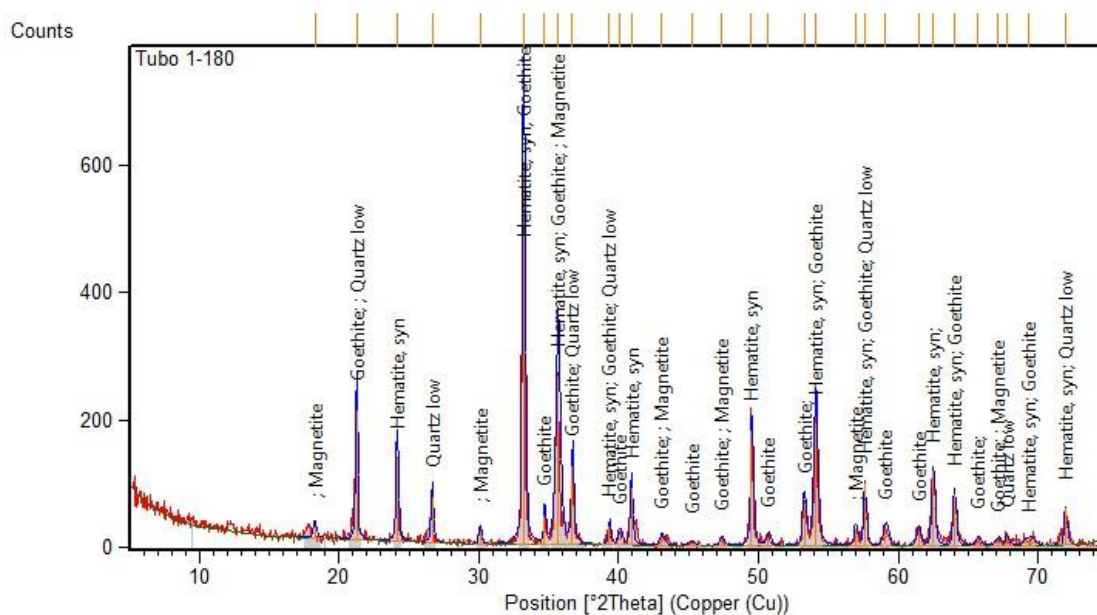
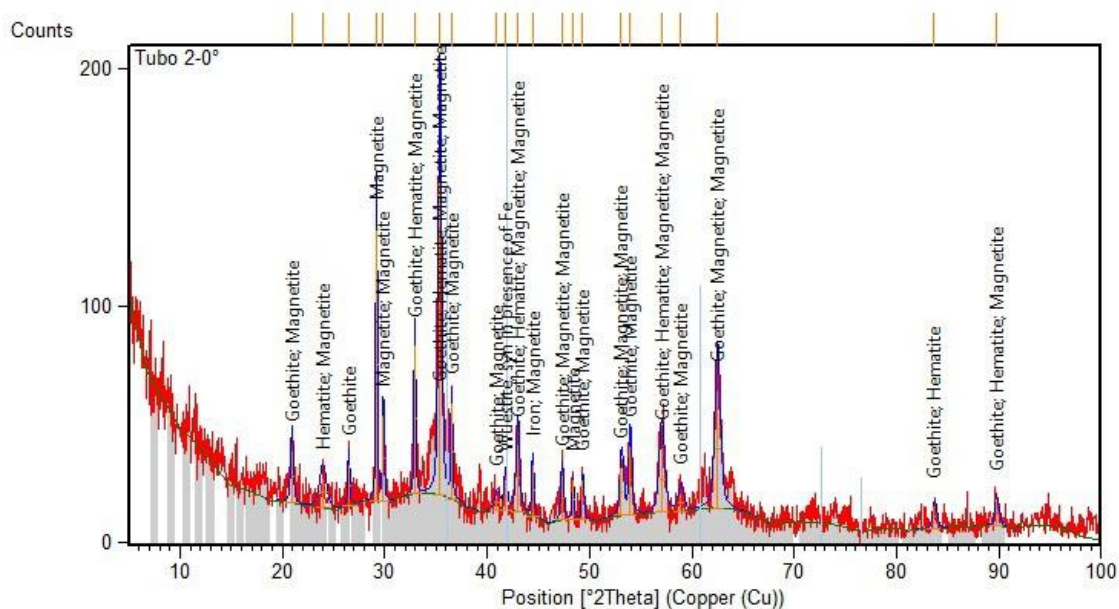
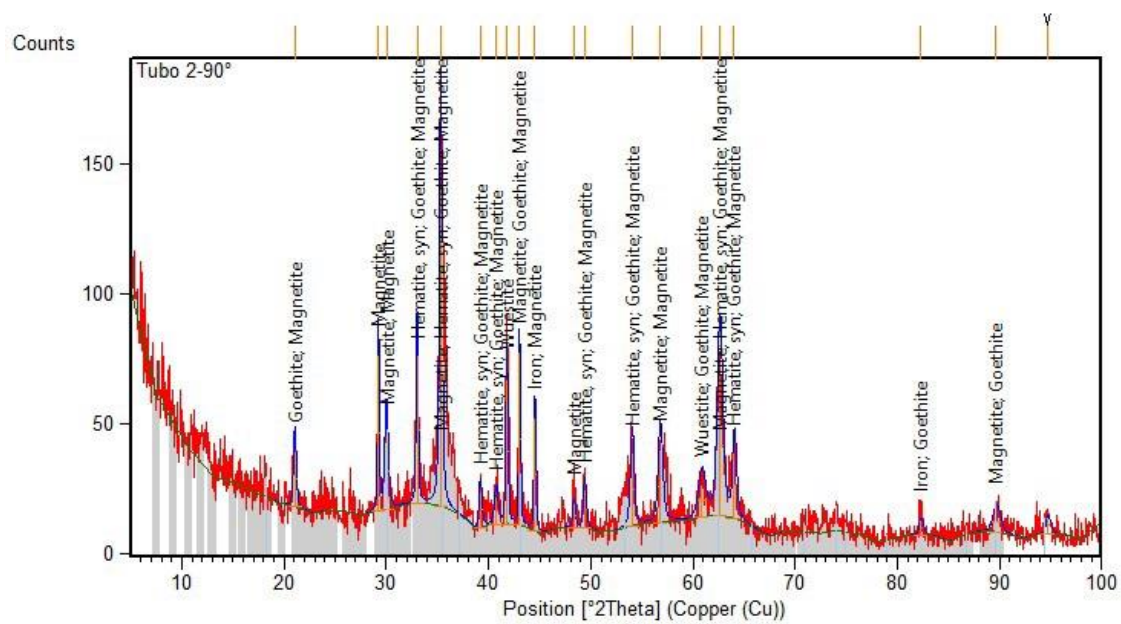
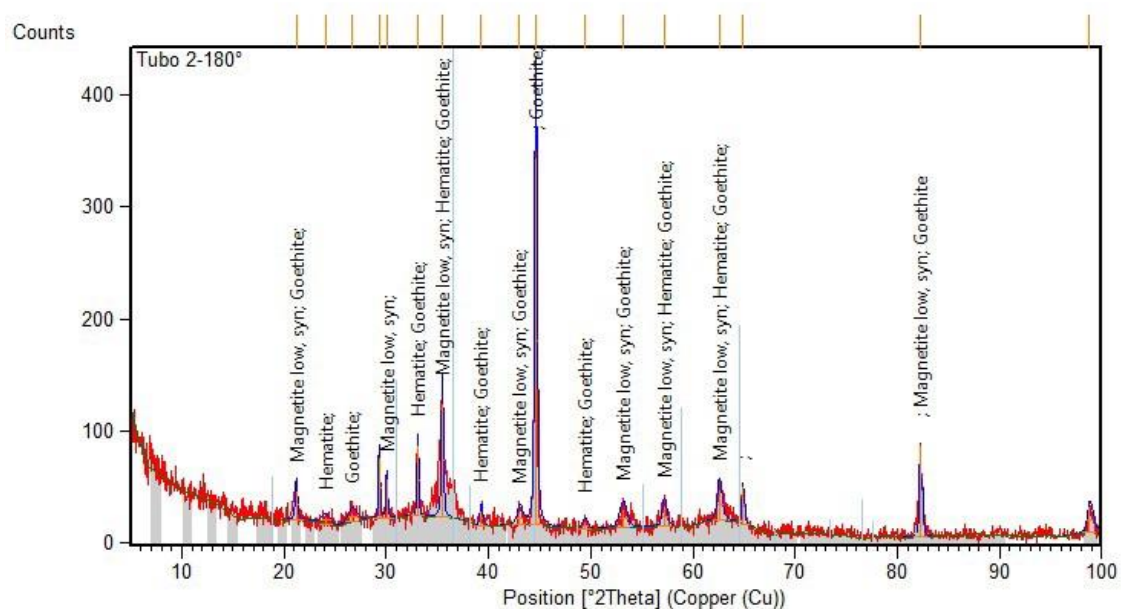
Das análises via difração de raios X verificou-se que os produtos de corrosão das amostras analisadas apresentaram como fases preponderantes magnetita (Fe_3O_4), goethita ($\alpha\text{-FeOOH}$) e hematita ($\alpha\text{-Fe}_2\text{O}_3$).

predominantes na polpa bombeada no mineroduto (cerca de 15%). Desta forma, parte da hematita e da goethita detectadas pode ser também proveniente da própria polpa transportada no mineroduto. Por outro lado, acredita-se que quase toda a magnetita analisada seja proveniente da corrosão do aço da tubulação, já que a magnetita natural, isto é, presente originalmente na polpa, é bastante baixa (cerca de 3%).

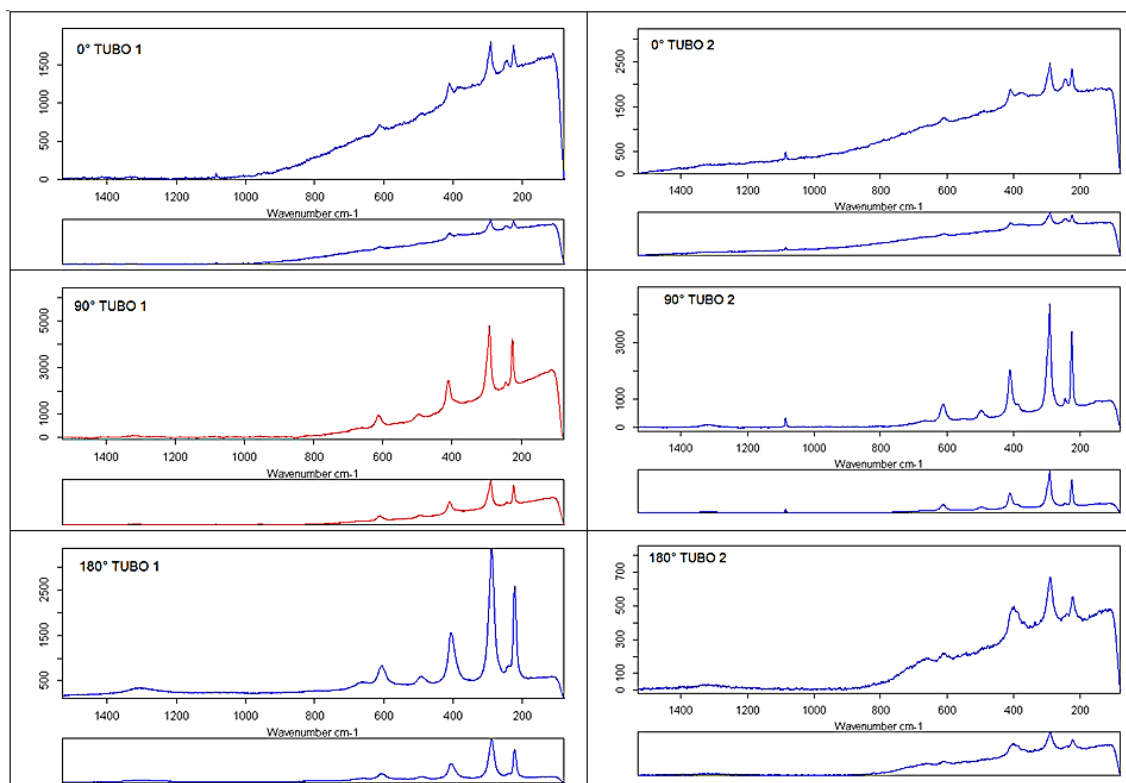
Figura 5.72 - Espectrogramas obtidos da análise via espectroscopia Raman.

Das análises via espectroscopia Raman verificou-se que os produtos de corrosão das amostras analisadas apresentaram como fase preponderante a magnetita (Fe_3O_4). Foi detectada a presença secundária de goethita ($\alpha\text{-FeOOH}$), principalmente na amostra 1, posição 180° e amostra 2, posição 90° .

Diferentemente da goethita, que é caracterizada como protetora pela maioria dos autores citados nesta dissertação, a magnetita causa grande divergência, apresentando-se como protetora em alguns estudos e como não protetora em outros. No caso do mineroduto alvo de estudo desta dissertação de mestrado, acredita-se que a camada formada seja, em grande parte, protetora, devido ao baixo índice de falhas do duto por corrosão interna. E, apesar de estar sujeita a processos de erosão e cavitação que se acredita ocorrerem nesse trecho analisado da tubulação, essa camada se desenvolveu em todas as amostras analisadas, podendo, portanto, estar presente em maior espessura em trechos sujeitos a menor erosão na tubulação.

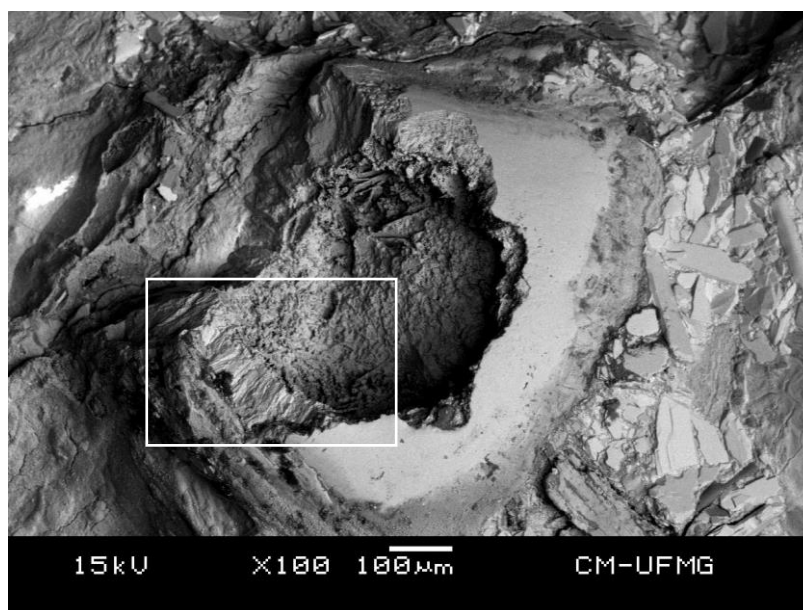
Figura 5. 82 - Tubérculo parcialmente colapsado.

As paredes e a abóbada do tubérculo são formadas de magnetita botrioidal maciça, enquanto o fundo é composto de magnetita botrioidal porosa. Na borda direita do tubérculo há vários cristais de hematita lamelar.

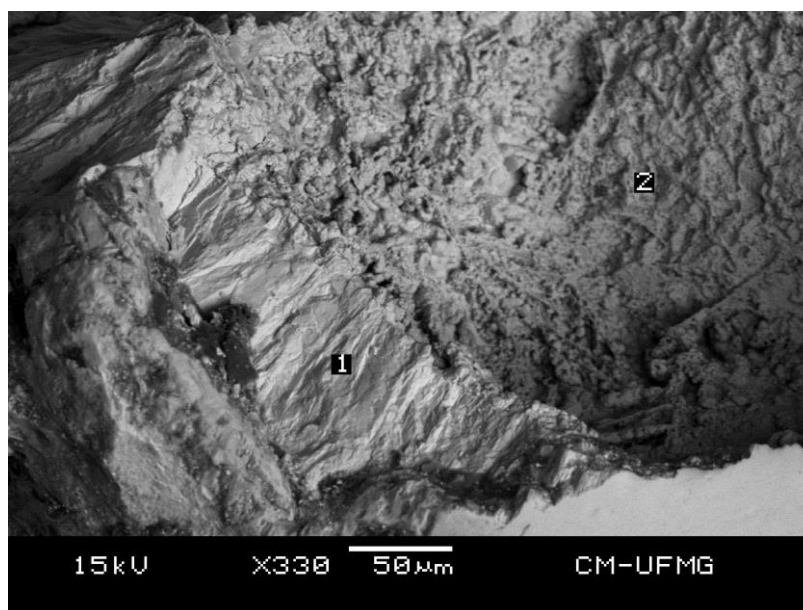
Figura 5. 83 - Tubérculo, detalhe da figura 5.82.

As microanálises das áreas assinaladas como 1 e 2 na figura 5.83 são apresentadas na tabela V.9.

Traços de manganês podem ser provenientes do minério, conforme relatado por ROCHA (1997), ou até mesmo do próprio aço da tubulação do mineroduto. A presença de compostos de enxofre pode estar ligada a contaminantes do minério e/ou a contaminantes da cal, cuja especificação de fornecimento prevê a presença de traços desse elemento.

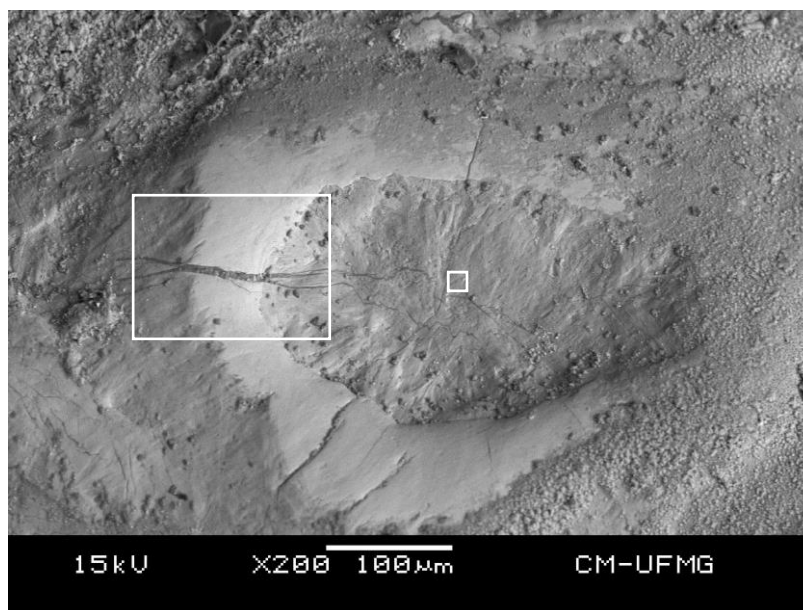
Figura 5. 84 - Tubérculo largamente colapsado.

A microanálise da menor área assinalada na figura 5.84 é apresentada na tabela V.10.

A crosta do tubérculo é formada de magnetita botrioidal maciça, enquanto o interior é composto de magnetita botrioidal um pouco porosa. As regiões ricas em calcita têm cor cinza escuro e textura mais fina.

A presença de óxido de magnésio (MgO) já era esperada devido ao fato deste elemento ser uma impureza presente no minério lavrado (ROCHA, 1997).

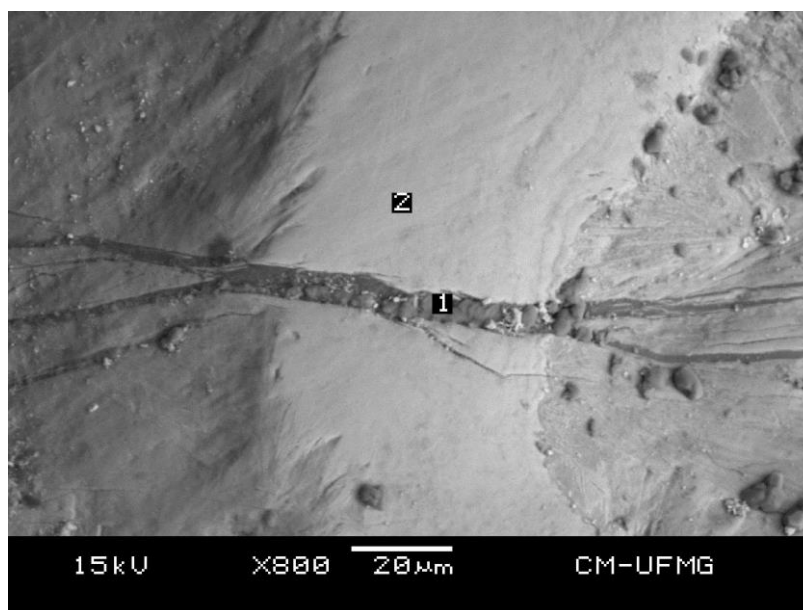
Figura 5. 85 - Detalhe da figura 5.84, mostrando a parede do tubérculo.

Verificou-se que a parede do tubérculo (2) é composta principalmente de magnetita botrioidal muito pura. Uma fissura (1) completamente preenchida por calcita corta a parede e penetra no interior do tubérculo (à direita).

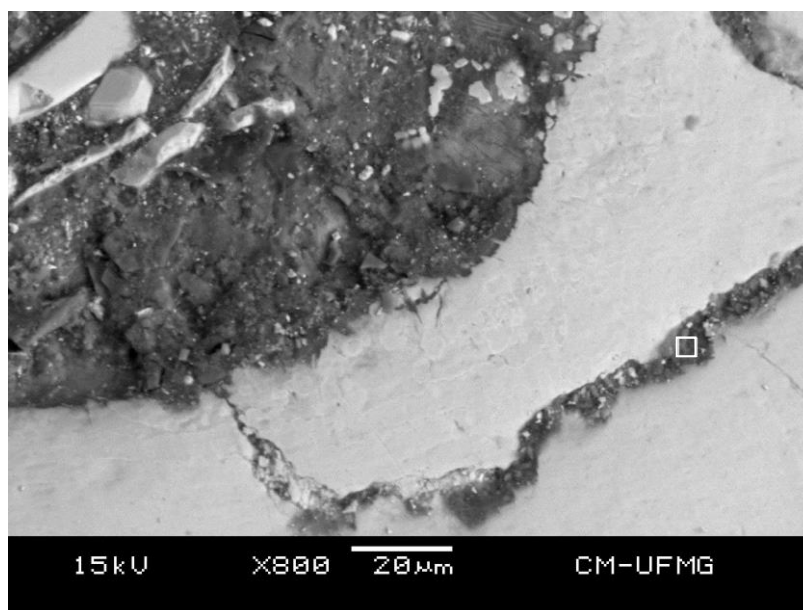
Figura 5. 88 - Detalhe 2 do tubérculo da figura 5.86.

A microanálise da área assinalada na figura 5.88 é apresentada na tabela V.13.

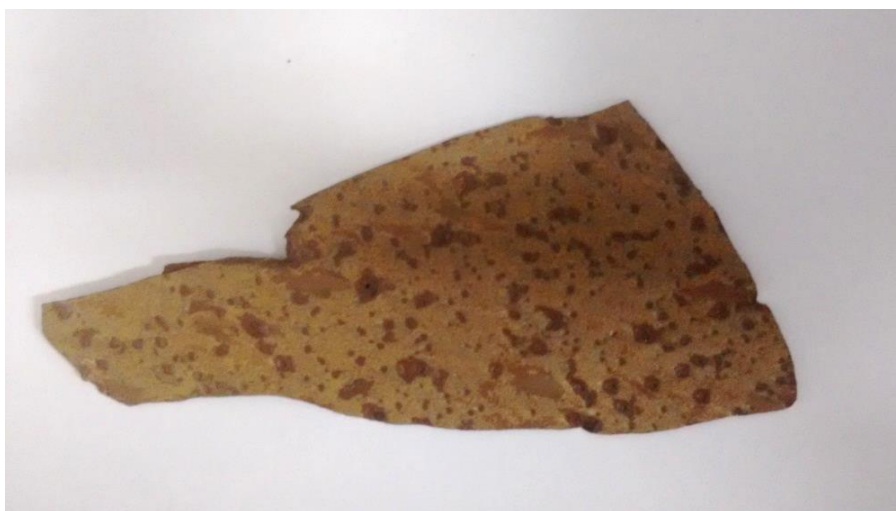
Figura 5. 97 - Amostra retirada do *loop* de EB1 (face em contato com a parede).

A amostra removida da parede do *loop test* revelou, em sua composição, a presença expressiva de cálcio que, juntamente com o oxigênio e o carbono que também foram detectados nas análises, são elementos que compõem a calcita (CaCO_3). A calcita é uma formação decorrente da adição de leite de cal na polpa de minério de ferro. Ressalta-se o fato de que a tubulação do *loop test* fica localizada logo após os tanques de estocagem de polpa, que são o local de adição do leite de cal. O ferro presente nas amostras é originário da polpa transportada e também pode estar associado a óxidos formados pela corrosão da parede da tubulação. O silício encontrado é componente do quartzo, principal mineral da ganga. O fósforo é uma impureza encontrada no minério, conforme

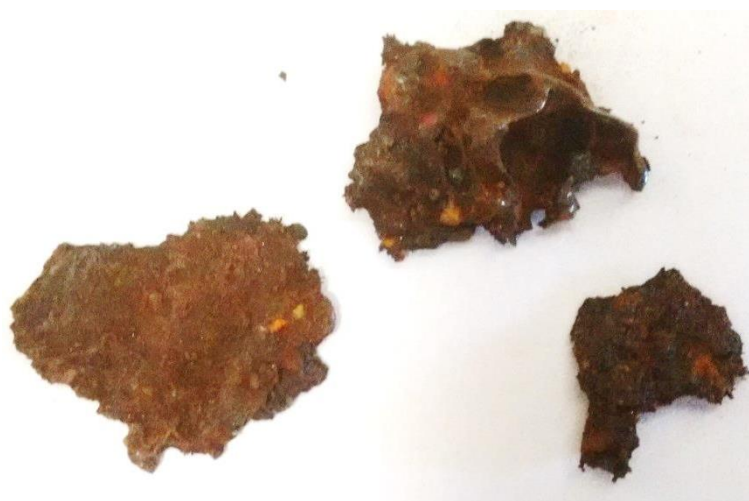
Figura 5. 100 - Amostra removida pelo *pig* de limpeza.

O material removido pelo *pig* apresentou, em sua composição, a presença majoritária de ferro e oxigênio, caracterizando a presença de óxidos de ferro, provenientes de produtos da corrosão do aço e da polpa transportada. Os traços de cálcio e carbono podem indicar a presença de calcita (CaCO_3), uma formação decorrente da adição de leite de cal na polpa de minério de ferro. A presença de compostos de enxofre pode estar ligada a contaminantes da cal, cuja especificação de fornecimento prevê a presença de traços desse elemento.

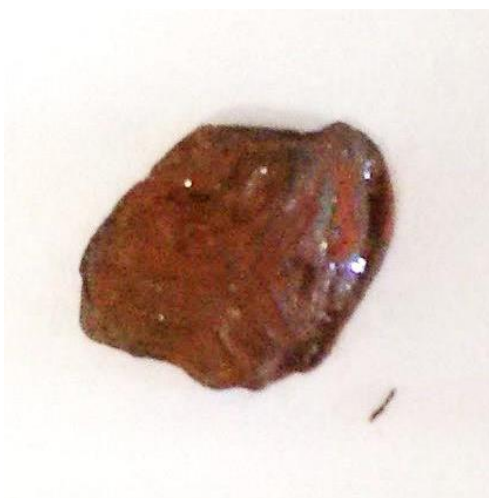
Figura 5. 103 - Tubérculo retirado da descarga de EB2.

Na composição do tubérculo retirado da descarga de EB2 verificou-se a presença majoritária de ferro e oxigênio, caracterizando a presença de óxidos de ferro, provenientes da polpa transportada e de produtos da corrosão do aço. Novamente verificou-se a inexistência de compostos sulfetados os quais seriam indicativo característico da ação de bactérias redutoras de sulfato.

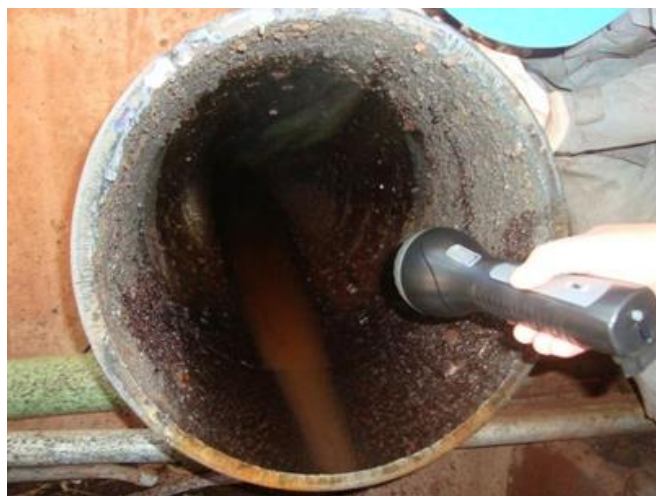
Figura 5. 106 - Parte interna da tubulação de descarga/recalque da EB2.

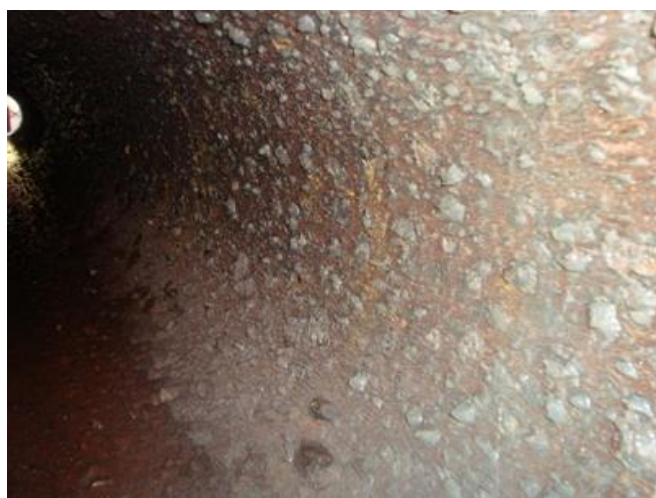
Figura 5. 107 - Tubérculos no interior da tubulação de descarga/recalque da EB2.

Portanto, os tubérculos analisados são típicos da corrosão do aço carbono. O crescimento de tais tubérculos pode estar sendo favorecido pelo fenômeno de aeração diferencial ocasionado pelo bombeamento de fluidos com a presença de oxigênio dissolvido.

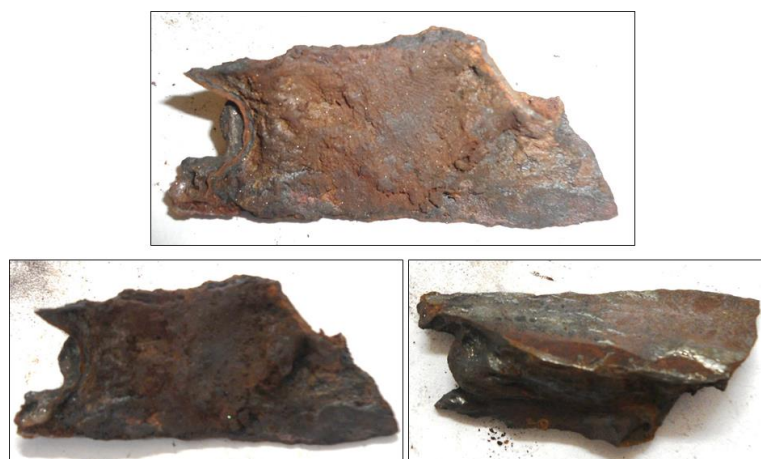
Figura 5. 108 - Tubérculos coletados na tubulação de EB2, amostra 1.

Espectroscopia de raios X dispersiva em energia (EDS)	C (3,62%), O (28,73%), Al (0,47%), Si (0,74%), S (0,91%), Cl (0,58%), Ca (0,28%), Fe (64,67%)
Difração de raios X (DRX)	Óxido de ferro III (hematita) Óxido básico de ferro III (goethita) Óxido de ferro II e III (magnetita)

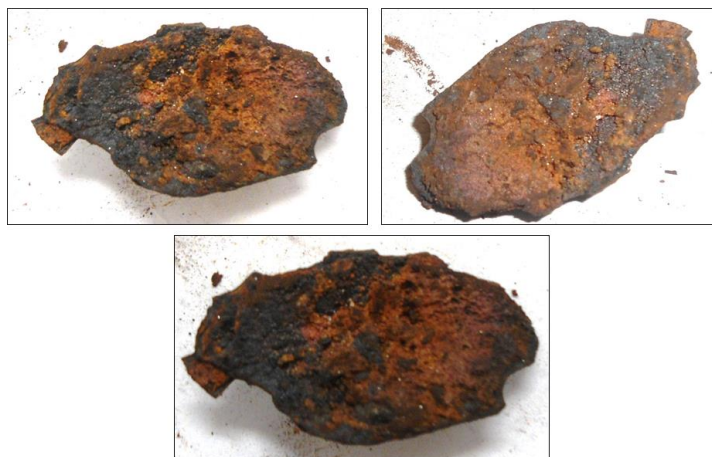
Figura 5. 110 - Tubérculos coletados na tubulação de EB2, amostra 2.

Espectroscopia de raios X dispersiva em energia (EDS)	C (6,25%), O (31,07%), Al (0,35%), Si (0,42%), S (1,39%), Cl (0,63%), Ca (0,50%), Mn (0,44%), Fe (58,96%)
Difração de raios X (DRX)	Óxido de ferro III (hematita) Óxido básico de ferro III (goethita) Óxido de ferro II e III (magnetita) Óxido básico de ferro III (lepidocrocita)

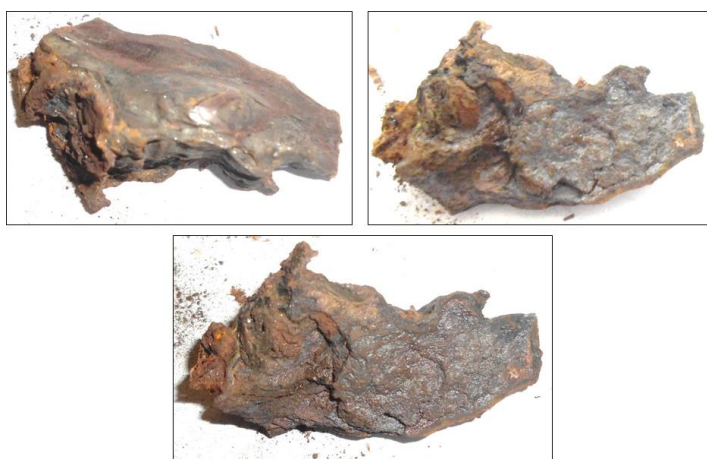
Figura 5. 112 - Tubérculos coletados na tubulação de EB2, amostra 3.

Espectroscopia de raios X dispersiva em energia (EDS)	C (8,81%), O (31,32%), Al (0,44%), Si (0,55%), S (0,64%), Cl (0,39%), Ca (0,44%), Mn (0,32%), Fe (57,10%)
Difração de raios X (DRX)	Óxido de ferro III (hematita) Óxido de ferro II e III (magnetita) Óxido básico de ferro III (goethita)

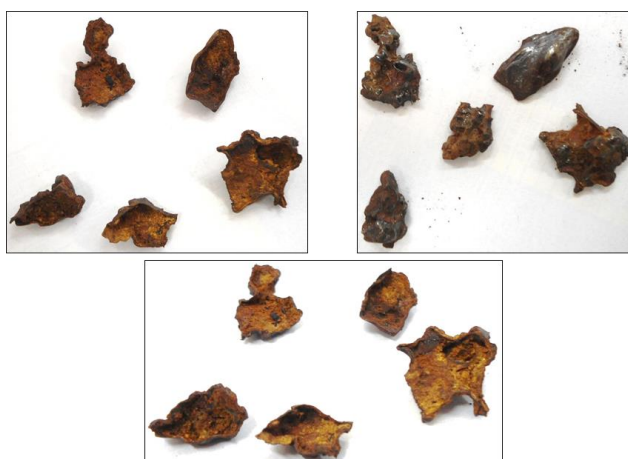
Figura 5. 114 - Tubérculos coletados na tubulação de EB2, amostra 4.

Espectroscopia de raios X dispersiva em energia (EDS)	C (4,08%), O (31,47%), Al (0,37%), Si (0,84%), S (0,47%), Cl (0,14%), Ca (3,39%), Mn (0,57%), Fe (58,67%)
Difração de raios X (DRX)	Óxido de ferro III (hematita) Óxido básico de ferro III (goethita) Óxido de ferro II e III (magnetita) Carbonato de cálcio (calcita) Dióxido de silício (quartzo)

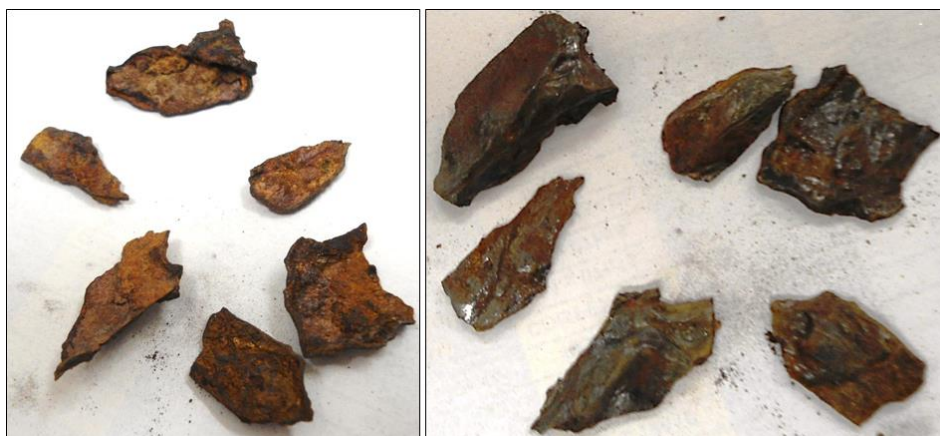
Figura 5. 116 - Tubérculos coletados na tubulação de EB2, amostra 5.

As análises via EDS revelaram a presença majoritária de carbono, oxigênio e ferro. Também foi detectada a presença de cálcio. Esses quatro elementos estão ligados à formação de óxidos de ferro, derivados da polpa e da corrosão da tubulação, e à formação de calcita, derivada da adição do leite de cal na polpa. Os traços de alumínio, silício e manganês encontrados na análise por EDS podem ser decorrentes de contaminantes do minério ou do aço da tubulação. Assim como nas demais análises, observa-se a inexistência de compostos sulfetados, os quais seriam indicativo característico da ação de bactérias redutoras de sulfato. Os traços de cloro podem ser considerados como impurezas do próprio minério, como foi verificado por ROCHA (1997). A presença de traços de enxofre pode estar ligada a contaminantes do minério e/ou a contaminantes da cal, cuja especificação de fornecimento prevê a presença de traços desse elemento.

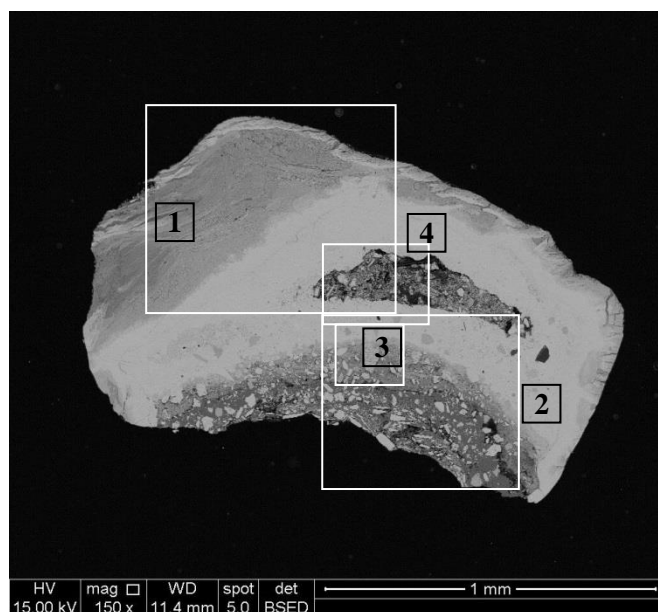
Figura 5. 118 - Tubérculo típico.

A partir da análise desse tubérculo verificou-se que é uma partícula composta principalmente de magnetita botrioidal (cinza claro), sendo que na parte de baixo e no seu interior há camadas mais escuras com agregados aderidos. Os detalhes assinalados na figura como 1, 2, 3 e 4 são apresentados nas figuras 5.119, 5.120, 5.121 e 5.122, respectivamente. Tais figuras foram obtidas em MEV com elétrons retroespalhados.

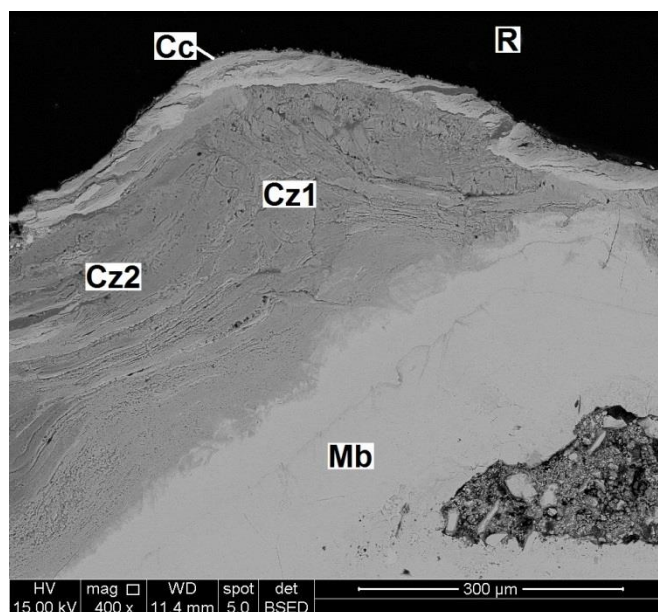
Figura 5. 119 - Detalhe 1 da figura 5.118, enfatizando a região superior.

Na figura 5.119 é possível observar uma camada mais escura (Cz) acima e à esquerda da região principal de magnetita botrioidal (Mb). A crosta mais clara observada é sinalizada como Cc. Na parte inferior direita, observa-se um poro preenchido por um agregado de partículas muito pequenas. A região sinalizada como R é composta apenas pela resina de impregnação. Microanálises das várias feições são apresentadas na tabela V.23.

Verificou-se, portanto, que as quatro áreas analisadas na figura 5.119, são compostas basicamente por magnetita botrioidal. Pela figura 5.119 é possível ver a microestrutura essencial dessa magnetita, isto é, em camadas finas, paralelas e concêntricas (quando curvas), claras e escuras, mostrando arranjos radiais de cristalitos.
