UNIVERSIDADE FEDERAL DE MINAS GERAIS
Programa de Pós-Graduação em Engenharia Metalúrgica, Materiais e de Minas

Dissertação de Mestrado

Avaliação da corrosão interna em minerodutos brasileiros para
transporte de minério de ferro

Autora: Gabriela Goes Mattioli
Orientador: Prof. Afonso Henriques Martins
Coorientadora: Prof^a. Vanessa de Freitas Cunha Lins

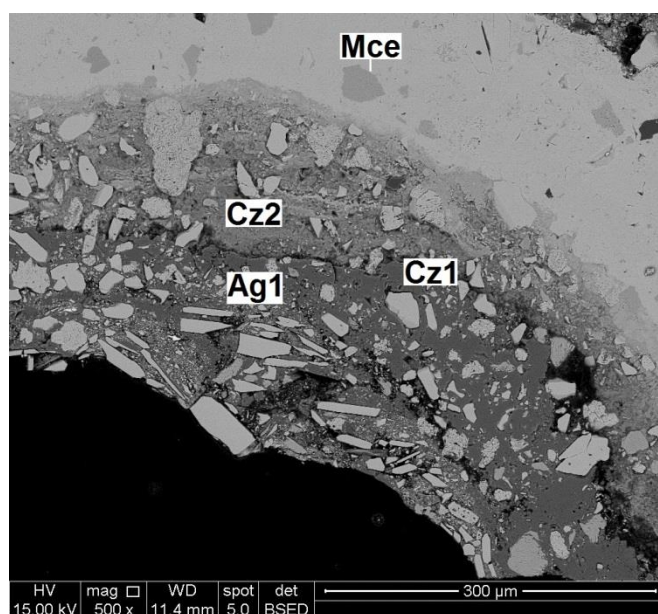
Figura 5. 120 - Detalhe 2 da figura 5.118, enfatizando a região inferior.

Através da figura 5.120 é possível observar camadas de tons cinza (Cz1 e Cz2) e agregados de pequenas partículas de hematita lamelar imersos em camada cinza (Ag1). Acima, em meio à região de magnetita botrioidal, há manchas mais escuras (Mce). As microanálises das várias feições são apresentadas na tabela V.24.

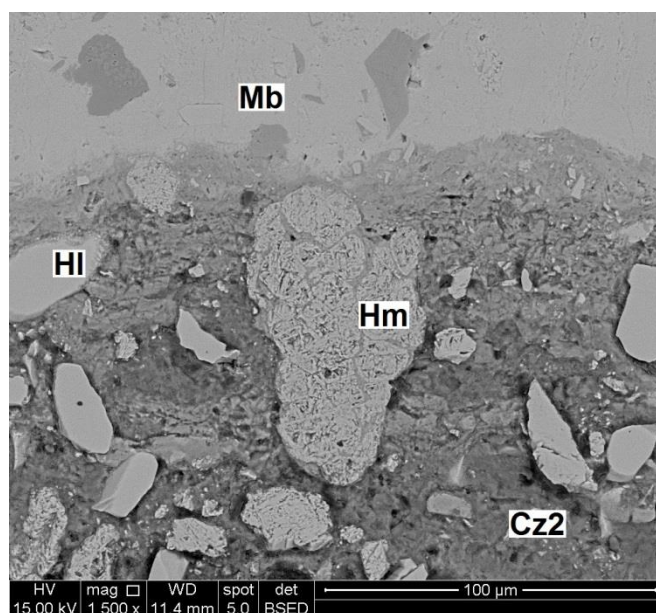
Figura 5. 121 - Detalhe 3 da figura 5.118, enfatizando a região inferior.

Na figura 5.121 observam-se camadas de tons cinzas (Cz2), agregando partículas de

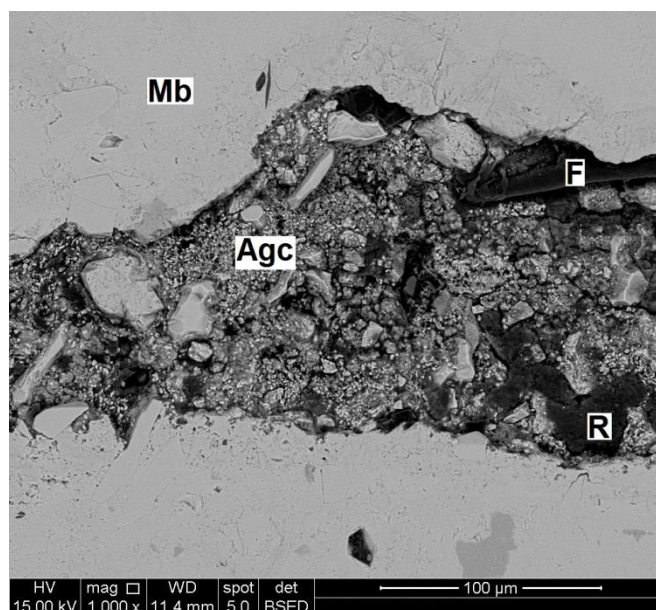
Figura 5. 122 - Detalhe 4 da figura 5.118, enfatizando a região central.

A figura 5.122 mostra o poro preenchido por um agregado (Agc) de partículas de hematita lamelar e goethita terrosa, com pouca incorporação de calcita. Nota-se uma fibra (F) orgânica de tecido ou algodão. A microanálise da região do poro com o agregado de partículas é apresentada na tabela V.26.

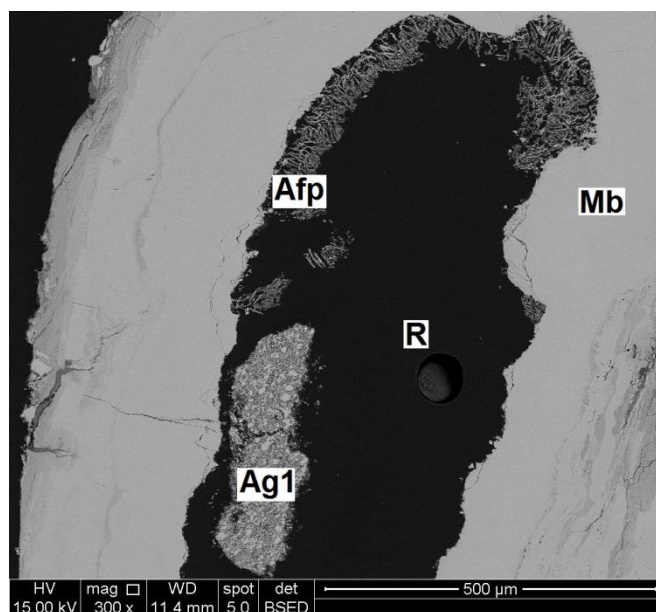
Figura 5. 124 - Detalhe da maior área assinalada da figura 5.123.

Observa-se principalmente um grande poro, parcialmente preenchido por um agregado fibroso poroso (Afp) e por um agregado denso (Ag1). Notam-se faixas finas com tons de cinza mais escuro no interior da magnetita botrioidal (Mb). A área escura marcada como R é composta apenas pela resina de impregnação. As microanálises das várias feições são mostradas na tabela V.27.

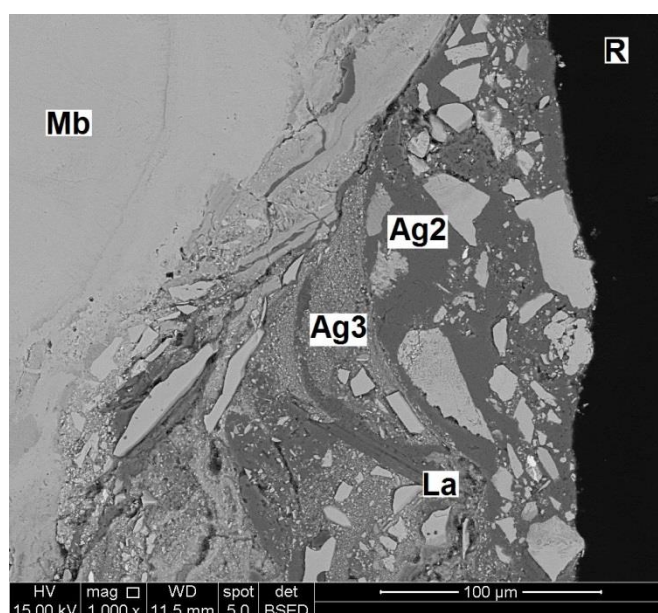
Figura 5. 125 - Detalhe da menor área assinalada da figura 5.123.

Na figura 5.125 observa-se agregado complexo de partículas de hematita lamelar e outros minerais de ferro; localmente essas partículas são muito pequenas (Ag3). O “cimento” do agregado é mais escuro (Ag2) e é composto principalmente por calcita. Observa-se uma lamela (La) de mica moscovita. As microanálises das áreas assinaladas como Ag2, Ag3 e La são apresentadas na tabela V.28.

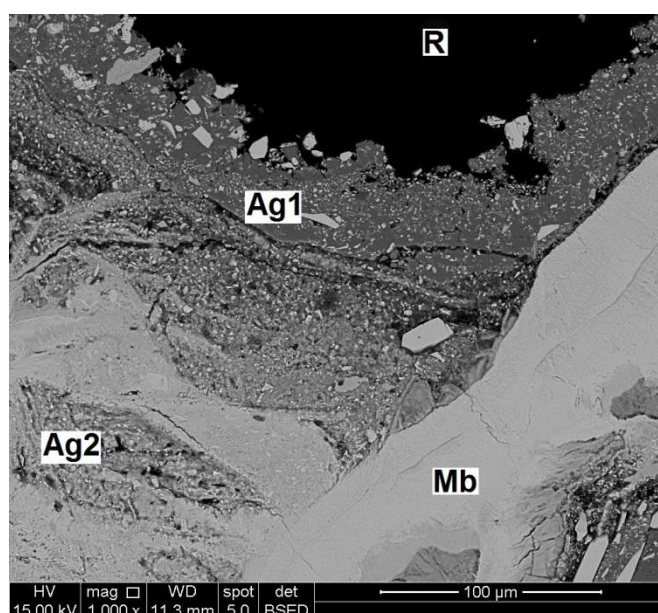
Figura 5. 127 - Detalhe da figura 5.126, enfatizando a região superior.

Na área apresentada na figura 5.127 observam-se agregados complexos dentro da cavidade na magnetita botrioidal (Mb). Os agregados mais escuros (Ag1) são compostos principalmente por calcita, com os minerais de ferro minoritários; já nos menos escuros (Ag2), os minerais de ferro são majoritários. As microanálises das áreas assinaladas como Ag1 e Ag2 são apresentadas na tabela V.29.

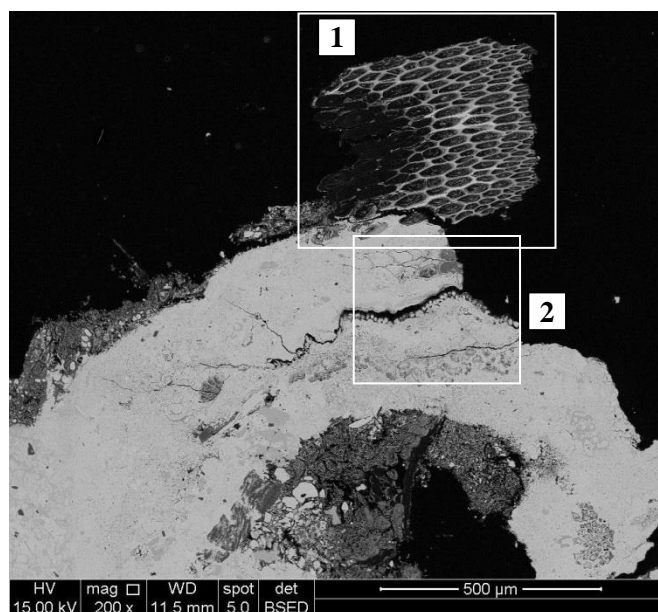
Figura 5. 129 - Detalhe da figura 5.128, apresentando parte de um tubérculo típico.

A partir das análises realizadas nesse tubérculo verificou-se que é uma partícula composta principalmente de magnetita botrioidal (cinza claro), com camadas e crostas mais escuras e agregados aderidos. Na parte superior há uma estranha formação alveolar, que pode ser vista com maior detalhe na figura 5.129, que apresenta imagem obtida em MEV com elétrons retroespalhados.

As figuras de 5.128 a 5.133 ilustram um aspecto microestrutural inusitado, presente em um fragmento de tubérculo que, a menos deste detalhe, seria bem típico. Este detalhe consiste numa estranha formação alveolar, anexa a uma região de magnetita botrioidal espessa. Esta formação nunca fora observada nos produtos de corrosão do mineroduto. Os minérios de ferro goethíticos da Mina de Alegria e de outros locais do Quadrilátero Ferrífero mostram uma trama alveolar, mas que é bem diferente, muito mais irregular, do que esta observada. Esta consiste numa estrutura porosa, composta por alvéolos elípticos, bastante regulares, num arcabouço levemente hexagonal alongado. Microanálises EDS realizadas mostraram composição de óxido de ferro com poucas e

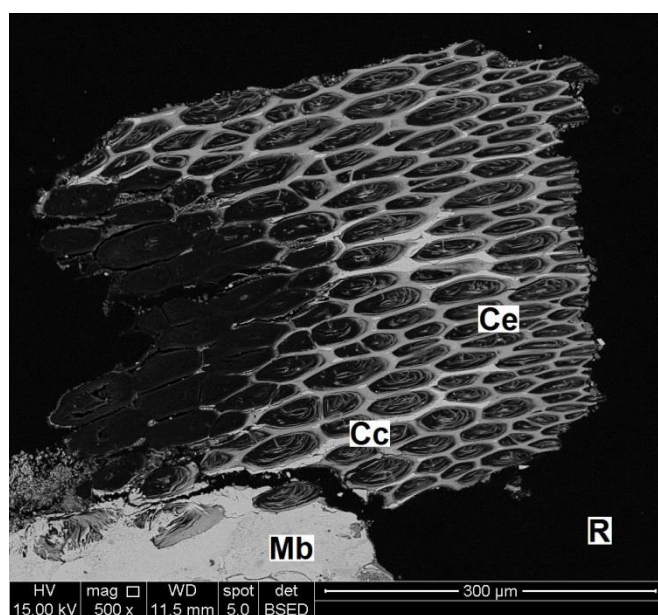
Figura 5. 130 - Detalhe da formação alveolar da área assinalada como 1 na figura 5.129.

Pelas microanálises, verifica-se que os alvéolos são compostos por óxido de ferro, provavelmente magnetita e/ou goethita.

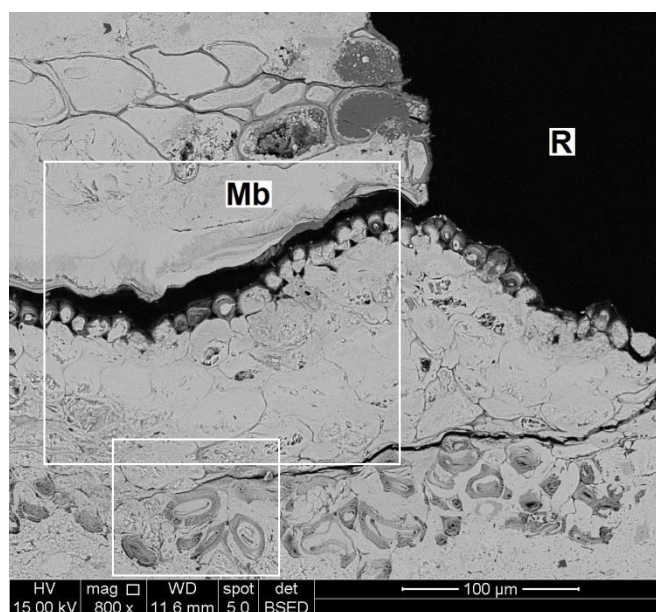
Figura 5. 131 - Detalhe da área assinalada como 2 na figura 5.129.

É possível observar que na parte superior da figura 5.131 há estruturas lenticulares segmentadas que evoluem para individualização. Abaixo há uma sequência de esferoides localizados ao longo de uma fissura, emergindo para a superfície do tubérculo. Na parte inferior há outra concentração de estruturas lenticulares

segmentadas menores. A menor área e a maior área assinaladas na figura 5.131 são apresentadas em detalhe nas figuras 5.132 e 5.133, respectivamente. Tais imagens foram obtidas em MEV com elétrons retroespalhados.

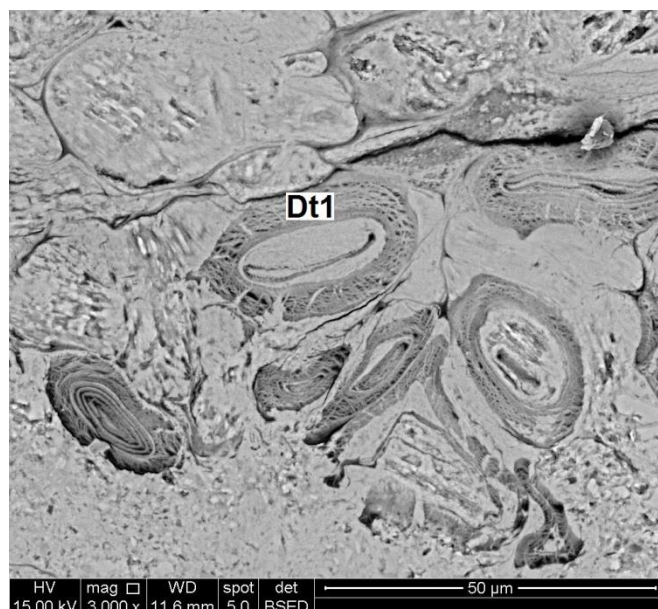
Figura 5. 132 - Detalhe da menor área assinalada na figura 5.131.

Verificou-se que as estruturas lenticulares têm constituição complexa, com microcamadas concêntricas, alternando camadas maciças com outras reticuladas, estas muito porosas. A microanálise da área marcada como Dt1 (“detalhe microestrutural 1”), é apresentada na tabela V.31.

A composição mineralógica que se verificou na área Dt1 é de óxido de ferro, provavelmente magnetita.

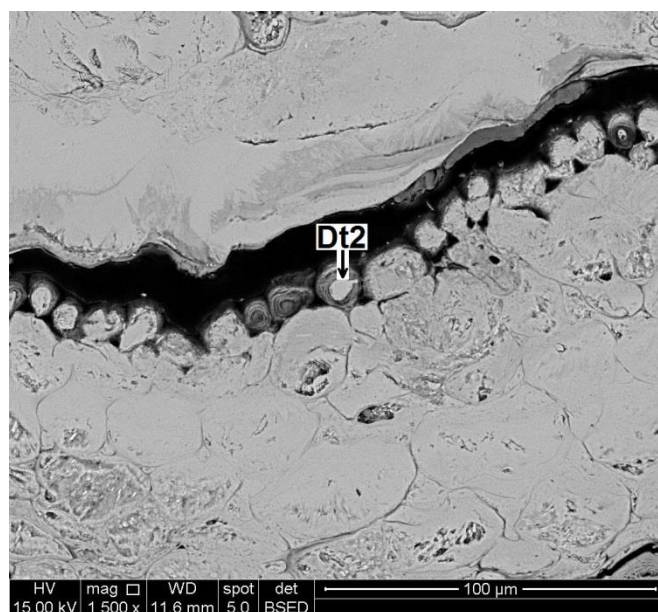
Figura 5. 133 - Detalhe da maior área assinalada na figura 5.131.

Na figura 5.133 notam-se estruturas esferoidais formadas por camadas concêntricas; os esferoides localizam-se na superfície de uma fissura. A microanálise da área designada como Dt2 (“detalhe microestrutural 2”), é apresentada na tabela V.32.

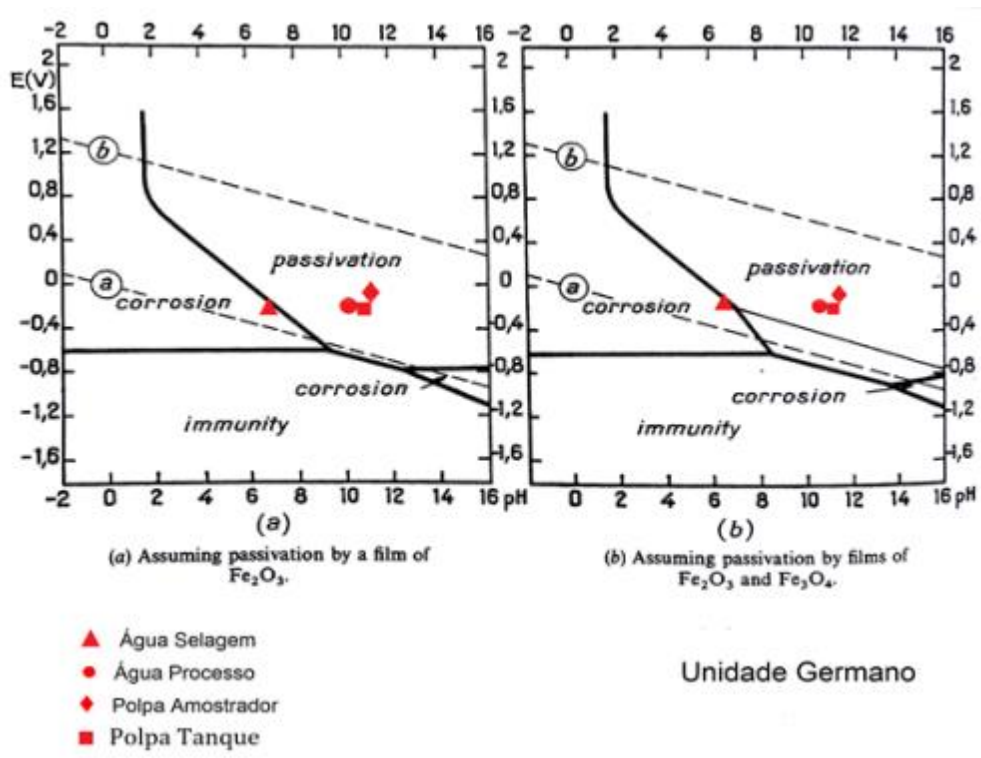
Figura 5. 137 - Diagrama E_h versus pH para amostras de Germano.

No diagrama de Pourbaix para as amostras de Germano verificou-se que existe uma tendência de corrosão para o sistema metal/água de selagem provavelmente devido ao baixo valor de pH desse fluido. No diagrama de Pourbaix para as amostras de Matipó, verificou-se que as águas de selagem e da barragem caracterizam um sistema metal/meio no limiar entre passivação e corrosão. Para esse caso das amostras de Matipó o pH também aparece como fator decisivo, já que uma pequena elevação no valor do mesmo seria suficiente para que o sistema metal/meio se deslocasse para a região de passivação.

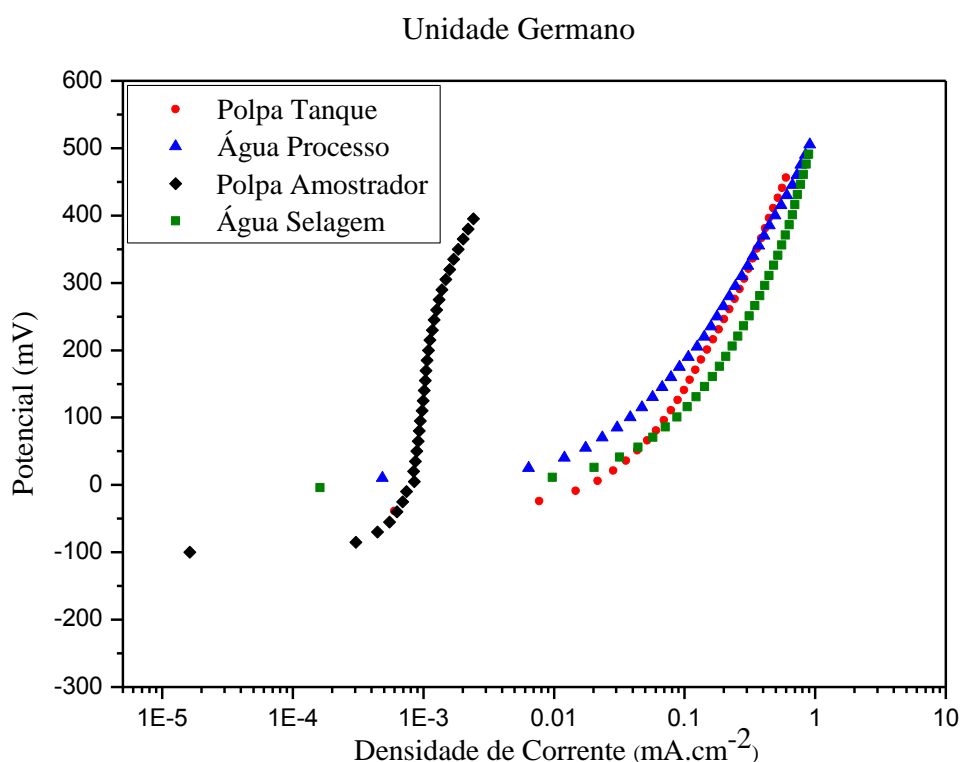
Figura 5. 139 - Curvas de polarização anódica para amostras de Germano.

Verificou-se que o aço no meio da polpa do amostrador apresentou valores de densidade de corrente anódica de 10^{-6} A/cm², permanecendo nesse valor mesmo com o aumento

do valor de potencial, o que caracteriza uma densidade de corrente de passivação. Os meios de polpa do tanque, água de processo e água de selagem foram os mais agressivos entre as amostras de Germano, gerando no aço carbono valores de corrente anódica de 10^{-4} A/cm².

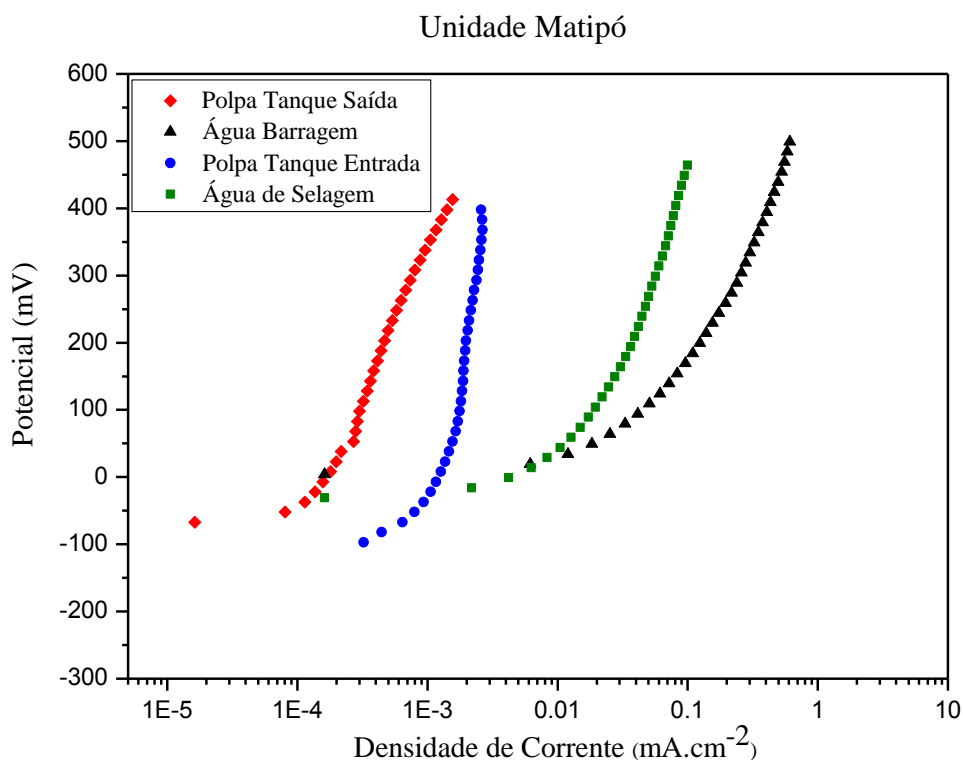
Figura 5. 140 - Curvas de polarização anódica para amostras de Matipó.

No caso das amostras de Matipó, verificou-se que o aço no meio de polpa da saída do tanque apresentou o menor valor de densidade de corrente de passivação, de 10^{-7} A/cm². Ressalta-se que essa foi a amostra com maior valor de pH e de oxigênio dissolvido entre as amostras de Matipó. Para o meio de polpa da entrada do tanque o valor de densidade de corrente de passivação encontrado foi da ordem de 10^{-6} . Os meios de água de selagem e água de barragem, que possuem pH neutro, foram os mais agressivos entre as amostras de Matipó, gerando no aço carbono valores de corrente anódica de 10^{-5} e 10^{-4} A/cm², respectivamente.

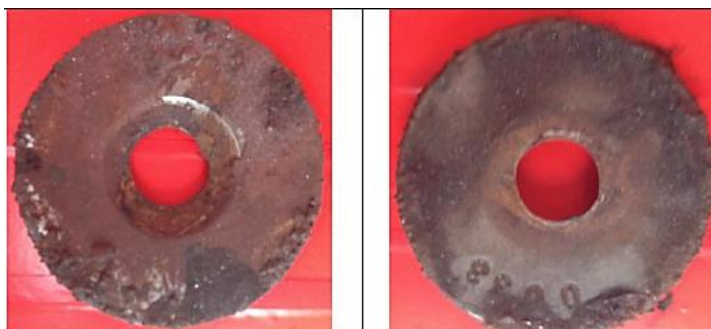
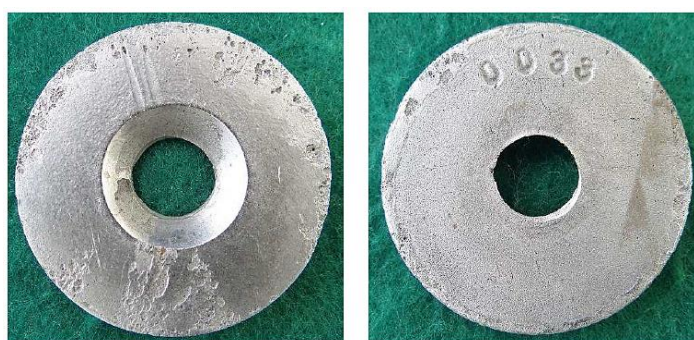
Figura 5. 141 - Cupom 1 antes da decapagem: lado que ficou em contato com a polpa e lado do fundo.

Figura 5. 142 - Cupom 1 após a decapagem: lado que ficou em contato com a polpa e lado do fundo.

Verificou-se que a profundidade do pite mais profundo é de 330,9 μm . Portanto, a taxa de pite é de 1,01mm/ano, uma taxa considerada severa. Entretanto, esse pite mais profundo apresenta diâmetro de 456,6 μm , tratando-se de um pite raso, cuja nomenclatura mais correta é alvéolo.

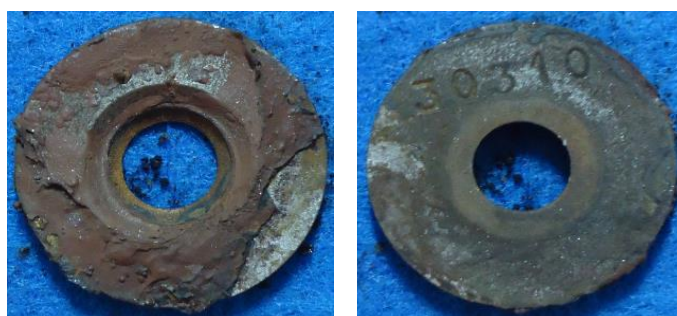
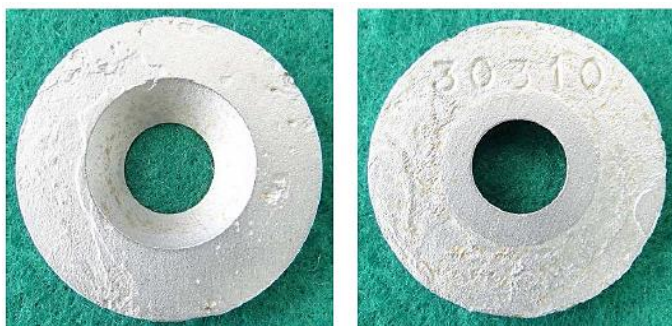
Figura 5. 144 - Cupom 2 antes da decapagem: lado que ficou em contato com a polpa e lado do fundo.

Figura 5. 145 - Cupom 2 após a decapagem: lado que ficou em contato com a polpa e lado do fundo.

Verificou-se que a profundidade do pite mais profundo é de 238,3 μ m. Portanto, a taxa de pite é de 0,46mm/ano, uma taxa considerada severa. Entretanto, esse pite mais profundo apresenta diâmetro de 845,9 μ m, tratando-se de um alvéolo.

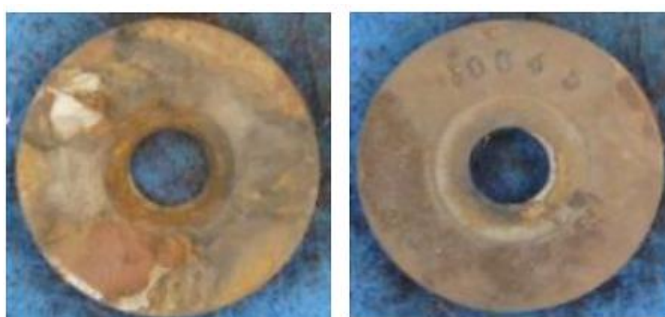
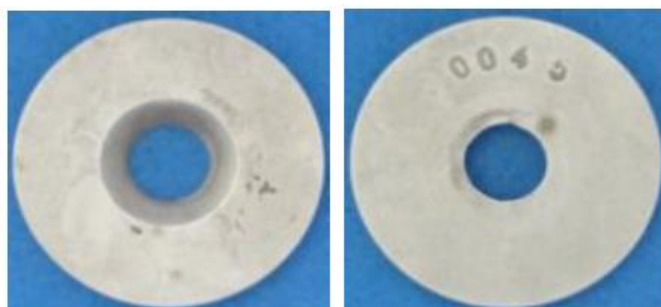
Figura 5. 147 - Cupom 3 antes da decapagem: lado que ficou em contato com a polpa e lado do fundo.

Figura 5. 148 - Cupom 3 após a decapagem: lado que ficou em contato com a polpa e lado do fundo.

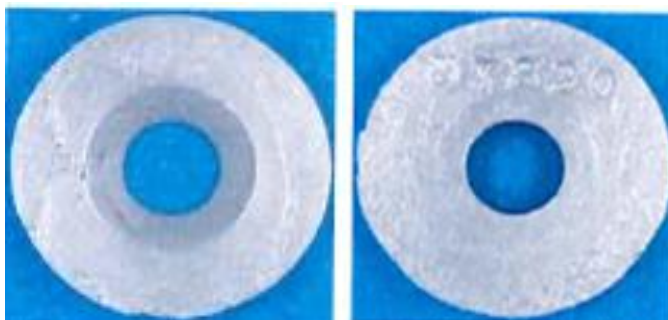
Figura 5. 150 - Cupom 4 após a decapagem: lado que ficou em contato com a polpa e lado do fundo.

A taxa média de corrosão uniforme nos cupons foi de 0,14mm/ano, valor cujo grau de corrosividade é considerado como alto. A taxa média de pite foi de 0,735mm/ano, valor cujo grau de corrosividade é considerado como severo. Os pites avaliados apresentaram diâmetro maior do que a profundidade, sendo caracterizados como alvéolos.

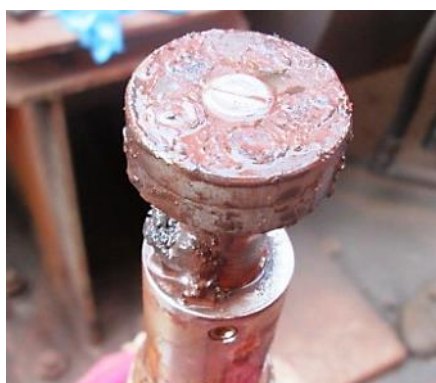
Figura 5. 152 - Biocupom que foi submetido à análise de pites.

Com o objetivo de verificar a formação de pites, um biocupom que não pôde ser analisado microbiologicamente e que foi retirado após 442 dias foi submetido à análise de profundidade e diâmetro de pites. Este biocupom é apresentado na figura 5.152.

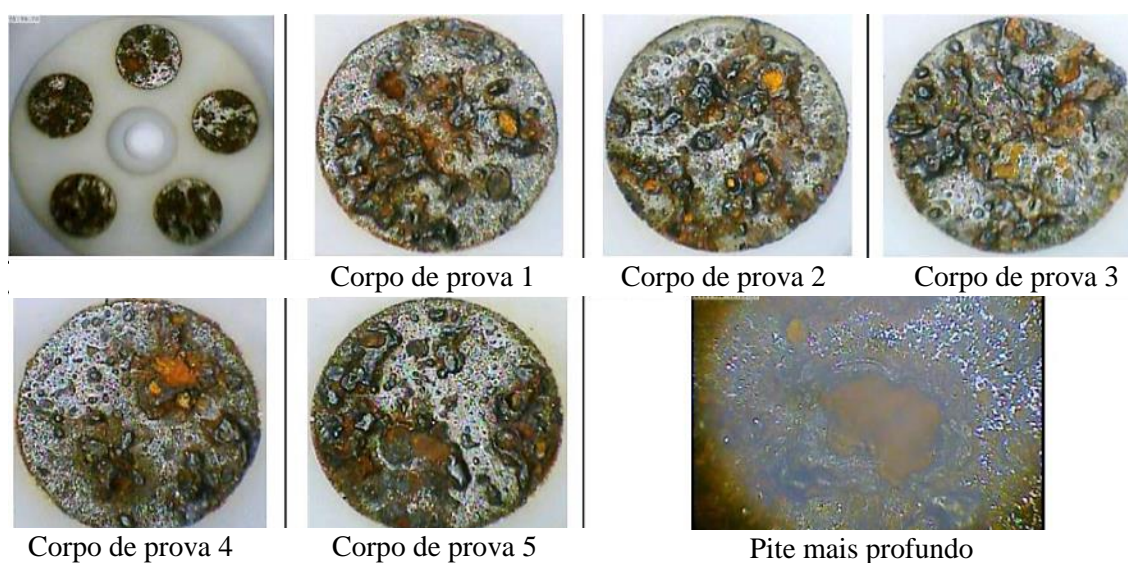
Figura 5. 153 - Biocupom, cinco corpos de prova e o pite mais profundo encontrado.
