**ANÁLISE DE DESEMPENHO DAS INTERVENÇÕES DE  
ALARGAMENTO E REFORÇO DE PONTES RODOVIÁRIAS DE  
CONCRETO ARMADO EM OBRAS DE DUPLICAÇÃO DE  
RODOVIAS**

UNIVERSIDADE FEDERAL DE MINAS GERAIS  
ESCOLA DE ENGENHARIA  
PROGRAMA DE PÓS-GRADUAÇÃO EM ENGENHARIA DE ESTRUTURAS

Dissertação apresentada ao Programa de Pós-Graduação em Engenharia de Estruturas da Escola de Engenharia da Universidade Federal de Minas Gerais, como parte dos requisitos necessários à obtenção do título de "Mestre em Engenharia de Estruturas".

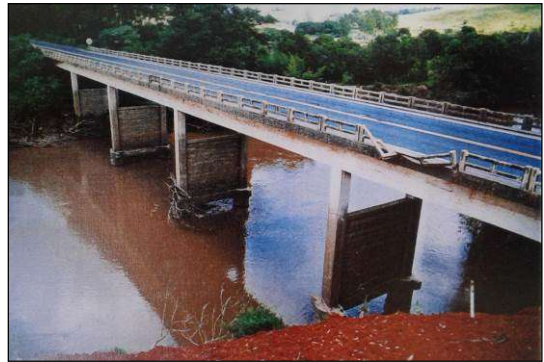
(d) Guarda-corpo danificado

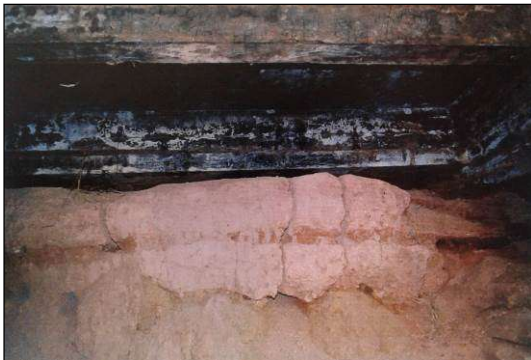
(e) Talude erodido e desprotegido

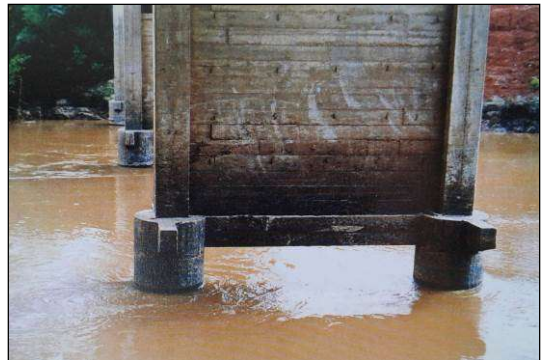
(f) Erosão no concreto (apoios submersos)

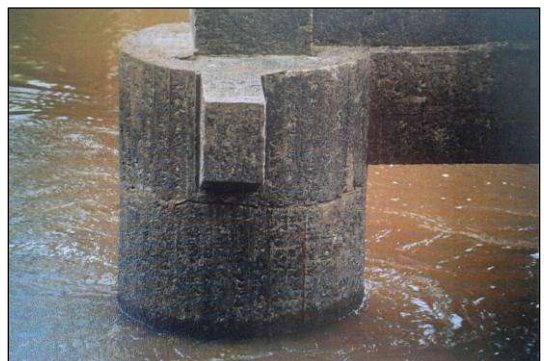
(h) Detalhe da junta de concretagem e erosão no tubulão.

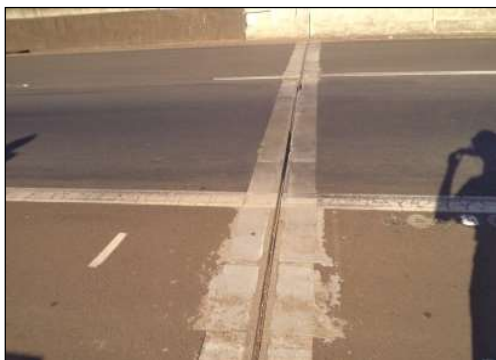
(d) No detalhe, berço, lábio polimérico e material de vedação danificados.

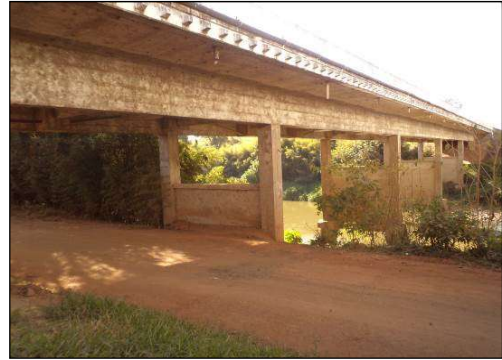
cobrimento insuficientes nas longarinas, transversinas e na laje, inclusive na sua parte alargada. A Figura 4.13 mostra a situação em que se encontra a superestrutura desta ponte.

(c) Cobrimento deficiente na face inferior da longarina.

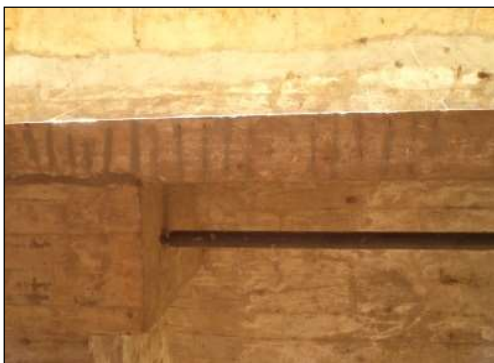
(d) Deslocamento causado por colisão de veículo na face inferior da longarina.

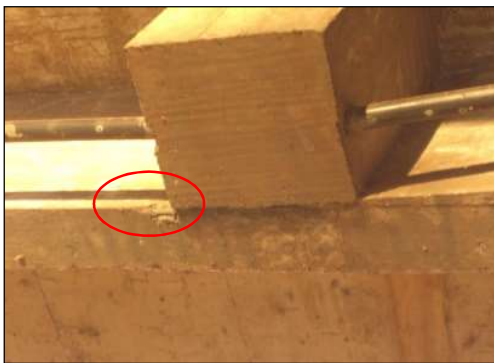
(f) Manchas na face inferior da laje, indicando de corrosão de armadura.

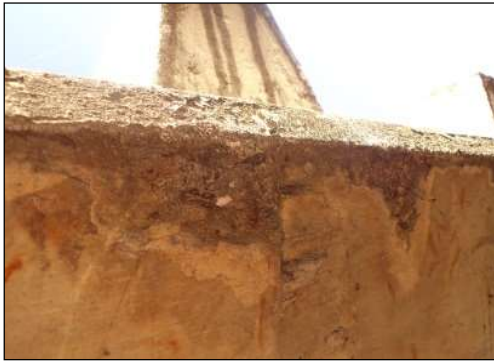
A superestrutura encontra-se em bom estado de conservação. Foram identificados apenas alguns danos que não comprometem sua integridade estrutural, mas que precisam ser tratados a fim de prolongar a sua vida útil. Existem diversos pontos de percolação de água pela face inferior da laje nos balanços laterais, devido ao mau funcionamento de drenos e pingadeiras. Essa exposição indevida está causando a deterioração do concreto em alguns pontos da laje. Verificaram-se alguns deslocamentos pontuais na laje, provocados por corrosão de armadura. Nas longarinas, constatou-se a existência de armaduras expostas em sua face inferior. Esse problema já havia sido identificado na inspeção ocorrida antes da reabilitação e o projeto de recuperação previa a aplicação de argamassa projetada, mas houve apenas o tratamento das armaduras com pintura. Esta pintura interrompeu o processo de corrosão, mas manteve-as aparentes. Há ainda um dano causado por colisão de veículo, com armadura exposta, em um retorno clandestino que existe sob essas pontes e algumas falhas de concretagem pontuais. As medições realizadas com o pacômetro apresentaram espessuras de

(h) Percolação de água pela face inferior da laje, devido à falha na pingadeira e no dreno.

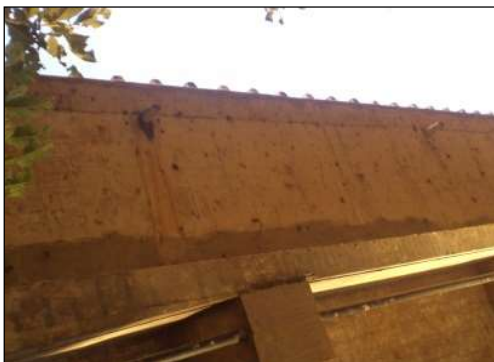
(j) Pontos de corrosão de armadura, com deslocamentos na laje.

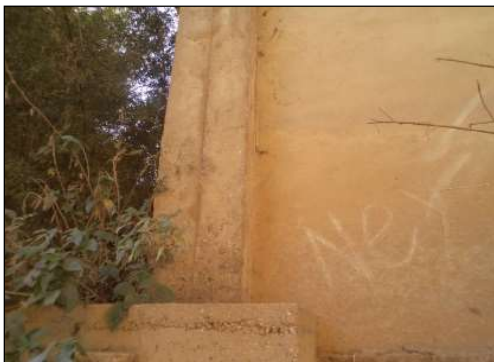
(c) Desgaste superficial do concreto do pilar P8, devido à erosão.

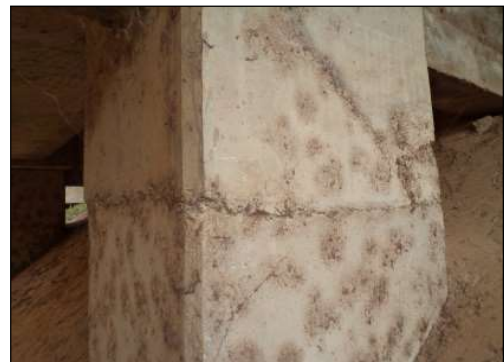
(d) Falha de concretagem na execução do reforço do pilar P12.

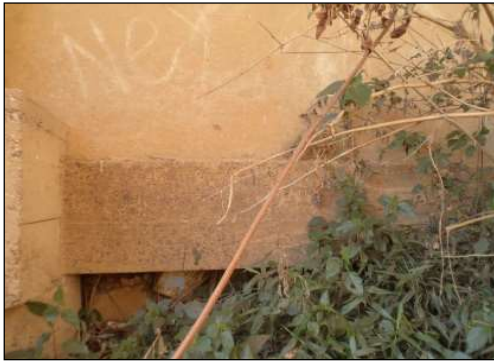
(a) Desgaste superficial por erosão, da cinta que liga os tubulões T2 e T8.

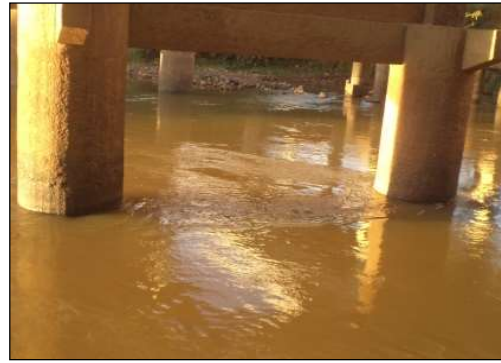
(b) Desgaste superficial por erosão dos elementos de fundação e formação de redemoinhos próximos aos tubulões.

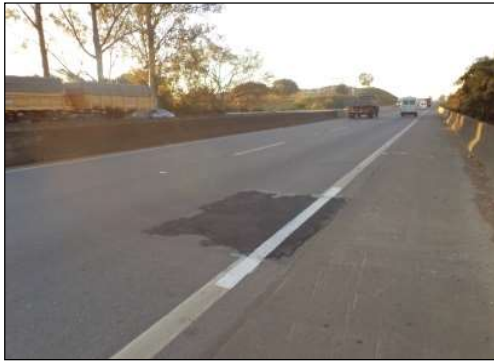
O principal dano identificado nesta ponte refere-se a um leve degrau existente no encontro do tabuleiro com o terrapleno, que provoca desconforto ao motorista e acréscimo no impacto da carga accidental. Esse desnível se deve a um leve assentamento do aterro na pista de acesso, provavelmente amenizado pela existência de lajes de transição. Existiam ainda pequenas irregularidades e alguns remendos no pavimento. As juntas de dilatação se encontravam deterioradas, com rompimento parcial do berço, dos lábios poliméricos e do material de vedação. Observou-se a aplicação indevida de revestimento asfáltico sobre as juntas de dilatação deterioradas. Existiam detritos e vegetação no acostamento e sobre as juntas de dilatação, que propiciam o acúmulo de umidade, a biodeterioração do concreto e a obstrução de drenos. As barreiras de segurança estavam em bom estado de conservação, apresentando apenas algumas manchas escuras (fuligem atmosférica). A ausência de problemas de corrosão de armadura nas barreiras também pode ser atribuída à adoção de cobrimento em conformidade com o projeto. As cortinas estavam em boas condições, apresentando apenas algumas manchas de infiltração. A Figura 4.16 mostra as condições da pista de rolamento, incluindo estrutura de contenção, dispositivos de sinalização e segurança viária.

(d) Desalinhamento da barreira New Jersey e degrau no encontro do tabuleiro com o terrapleno.

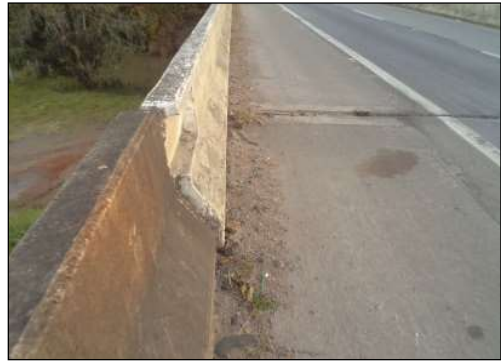
(e) Detalhe do desnível existente na junta de dilatação.

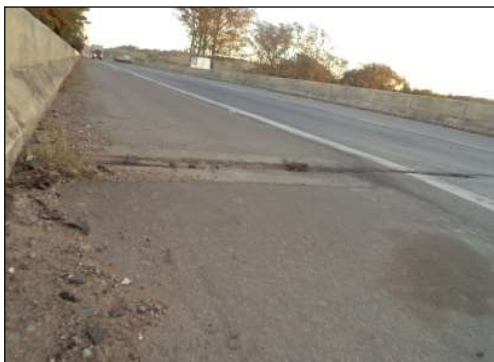
(f) Material de vedação deteriorado e reparo indevido com revestimento asfáltico.

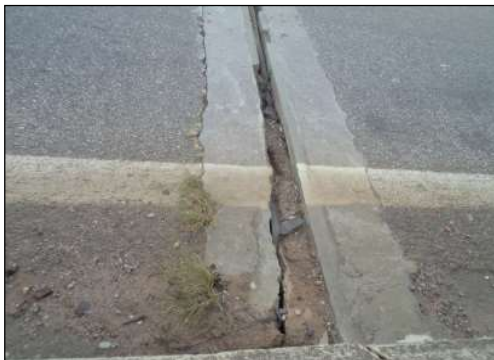
(h) Acúmulo de detritos e vegetação nos bordos da pista.

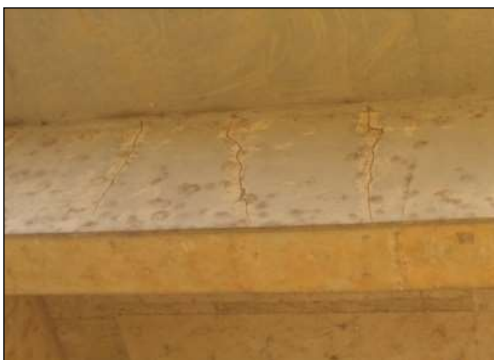
(d) Idem foto anterior.

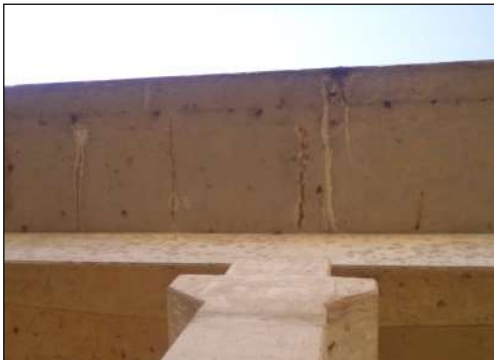
A superestrutura da ponte nova apresentou somente danos relacionados ao parâmetro da durabilidade. Os principais danos também se concentraram nos balanços laterais da laje, onde existem diversos pontos de percolação de água pela face inferior da laje, em função do mau funcionamento de drenos e pingadeiras. Essa exposição indevida está causando a deterioração do concreto em alguns pontos da laje. Havia também uma falha de concretagem decorrente de serviços de recuperação executados anteriormente na face inferior da laje. Verificou-se a ocorrência de diversas fissuras de retração na laje e nas faces laterais das longarinas, que já foram recuperadas, mas em alguns locais houve reincidência com abertura máxima de 0,2 mm. Foi observado ainda o surgimento de manchas de eflorescência na face inferior de uma longarina. Nos ensaios de pacometria, verificou-se cobrimento insuficiente nas faces externa e inferior de uma das longarinas e nas transversinas. Na outra longarina e na laje, os cobrimentos de projeto foram respeitados. A Figura 4.17 mostra a situação em que se encontra a superestrutura desta ponte.

(h) Percolação de água pela face inferior da laje, devido à falha no dreno.

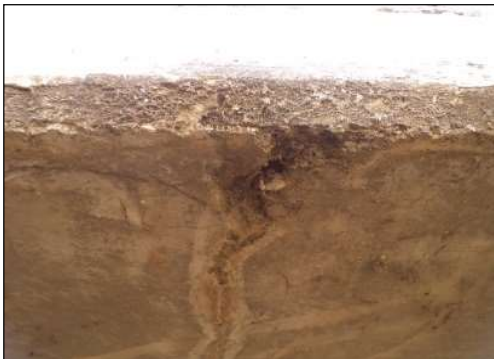
(j) Concreto deteriorado na face inferior da laje.

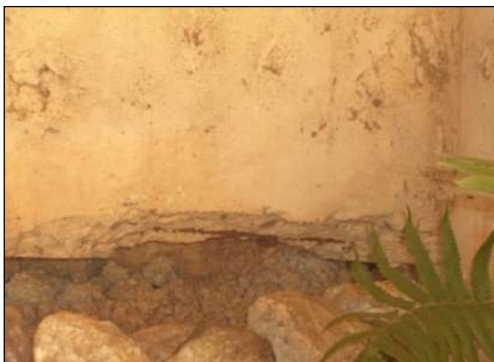
(d) Marcas de infiltração em viga de contraventamento dos pilares.

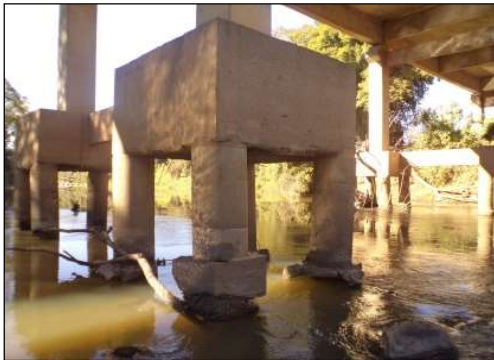
(b) Acúmulo de galhos e detritos nos blocos de fundação.

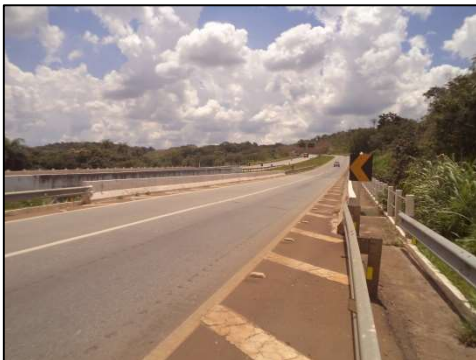
Conforme já havia sido relatado em inspeções anteriores, há um estreitamento de pista na ponte devido à existência de um passeio de pedestres no local onde, segundo o projeto, deveria haver a continuidade do acostamento. O pavimento estava em boas condições, existindo apenas alguns pequenos buracos e remendos sobre as juntas de dilatação, que geram certo desconforto para os usuários da rodovia. Essas juntas estavam completamente obstruídas pelo revestimento asfáltico, impedindo a livre movimentação da superestrutura da ponte e propiciando o acúmulo de umidade e a deterioração do material de vedação. As barreiras de segurança e guarda-corpo estavam em bom estado de conservação. Ocorreram apenas manchas e alguns deslocamentos pontuais nas barreiras e algumas fissuras e falhas de concretagem pontuais nos guarda-corpos. Por meio do ensaio de pacometria, verificou-se a adoção de cobrimentos de armadura em conformidade com o projeto nas barreiras de segurança, o que pode justificar a ausência de problemas de corrosão de armadura. As cortinas e alas apresentaram manchas e alguns pontos de corrosão de armadura. Existia um acúmulo de água considerável no piso da passarela, em função de uma falha no sistema de drenagem da ponte, que não consegue escoar toda a água pluvial. Esse acúmulo traz riscos ao pedestre que precisa transitar sobre esse piso alagado, além de prejuízos à durabilidade da laje da ponte devido à infiltração dessa água parada. Já na pista de rolamento, verificou-se o acúmulo de detritos no acostamento e crescimento de vegetação, sobretudo nas juntas de dilatação. A Figura 4.32 mostra as condições da pista de rolamento, incluindo estrutura de contenção, dispositivos de sinalização e segurança viária.

(c) Estreitamento de pista na ponte.

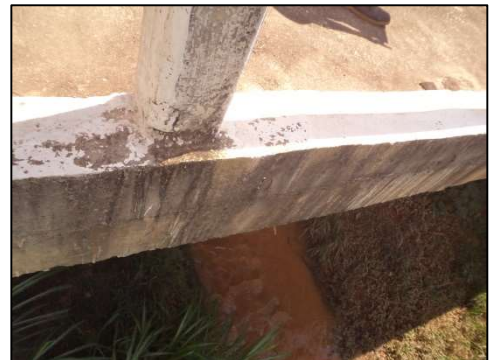
(d) Falha de concretagem no guarda-corpo.

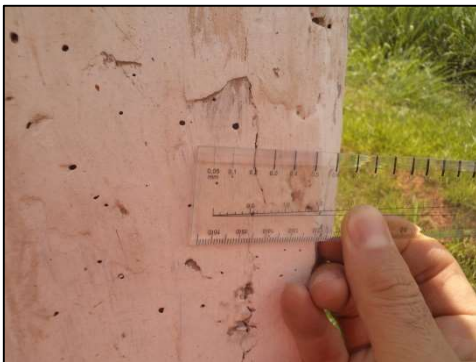
(e) Fissura no guarda-corpo com abertura de 0,2 mm.

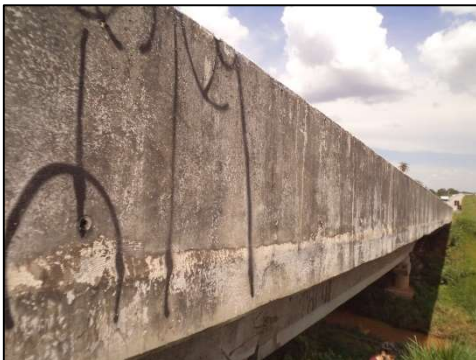
(g) Manchas escuras na barreira New Jersey.

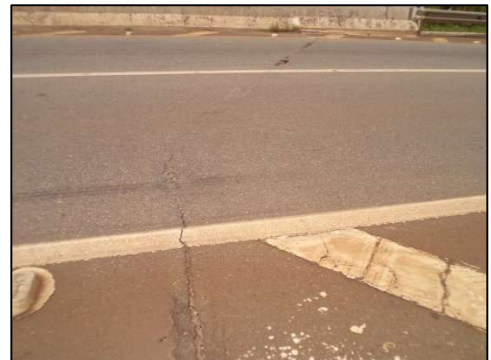
(h) Junta de dilatação obstruída pelo revestimento asfáltico.

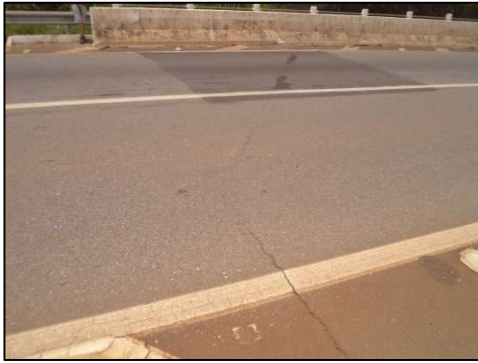
(i) Junta de dilatação obstruída pelo revestimento asfáltico e remendo no pavimento sobre a junta.

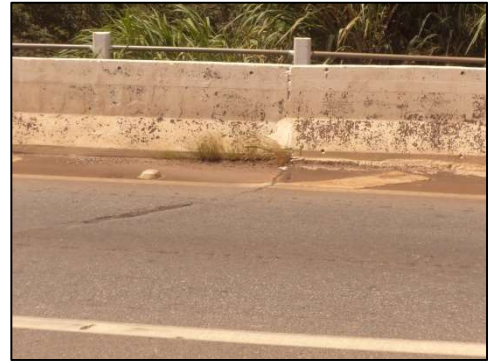
(j) Acúmulo de detritos e crescimento de vegetação sobre a junta de dilatação obstruída pelo revestimento.

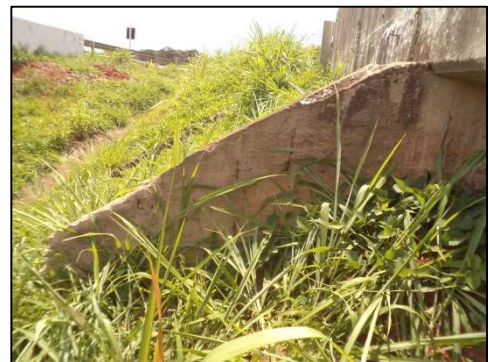
(l) Corrosão de armadura em uma cortina.

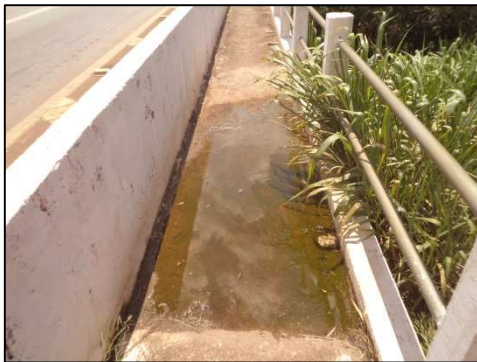
(m) Acúmulo de água no piso da passarela.

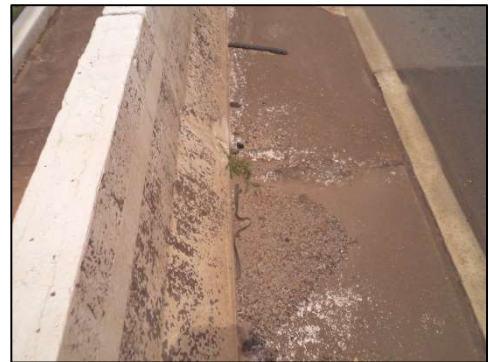
(n) Acúmulo de detritos no acostamento.

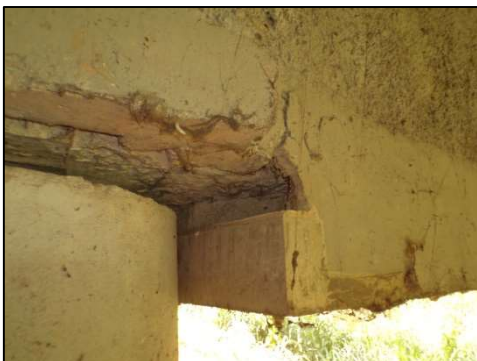
de infiltração nos vãos da laje, com manchas de eflorescência, que são sintomas do fenômeno da lixiviação. Foram verificadas falhas de concretagem pontuais nas longarinas, onde foi realizado o serviço de apicoamento na face inferior para receber a nova camada de concreto, mas os locais onde se apoiam os pilares não foram recompostos, deixando exposta parte da armadura. Esse procedimento adotado está em desacordo com o projeto, que previa a execução do reforço em toda a face inferior da longarina. Além disso, existiam algumas fissuras nas camadas de reforço da face inferior das longarinas, com abertura máxima de 0,5 mm, também relacionadas a falhas de execução. As medições realizadas com o pacômetro apresentaram espessuras de cobrimento insuficientes em algumas faces das longarinas e na face inferior da laje. Considerando que não foram realizadas intervenções de reforço na face inferior da laje, não se esperava encontrar um cobrimento adequado, ao contrário das longarinas, que teve sua seção aumentada em todas as faces. A Figura 4.33 mostra a situação em que se encontra a superestrutura desta ponte.

(c) Falha de concretagem, com armadura exposta nas longarinas, sob os pilares.

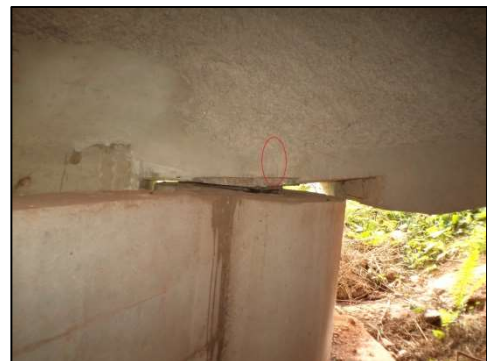
(d) Fissura vertical na camada de reforço da longarina, sobre o aparelho de apoio.

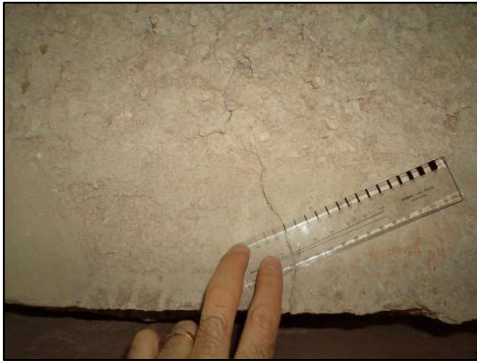
(e) Fissura vertical no reforço da longarina, com abertura de 0,5 mm.

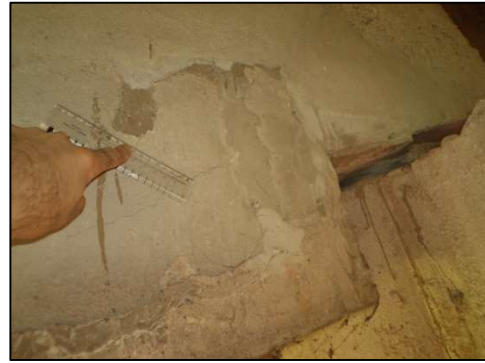
(f) Fissura horizontal no reforço da longarina, com abertura de 0,3 mm.

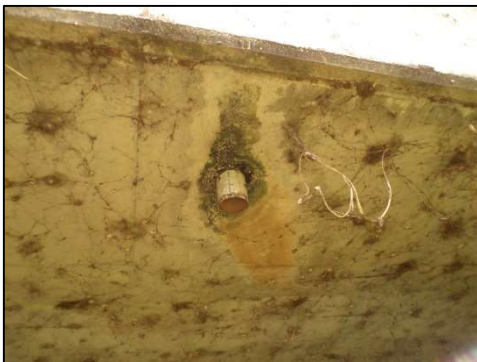
A superestrutura apresenta alguns danos que podem trazer prejuízos relacionados à durabilidade, mas sem comprometimento da sua integridade estrutural. Foram observadas falhas em drenos e pingadeiras, que não estão desempenhando bem o seu papel, permitindo a percolação de água pela laje nos dois balanços laterais da ponte. Existiam ainda alguns pontos

(g) Falha no funcionamento dos drenos, com água percolando pela laje.

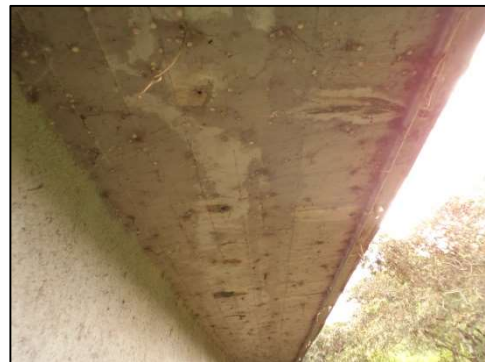
(h) Falha na pingadeira e nos drenos, com água percolando pela laje.

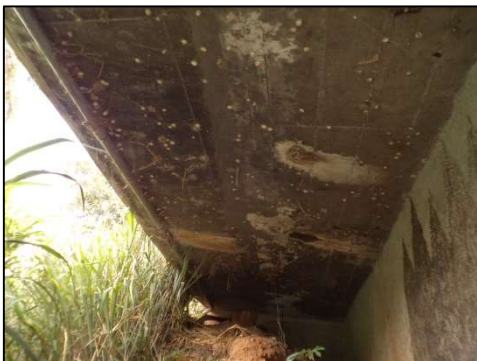
(i) Manchas escuras e infiltração no balanço lateral da laje.

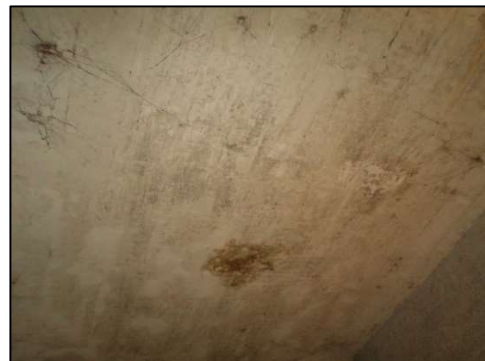
(j) Manchas de eflorescência na face inferior da laje.

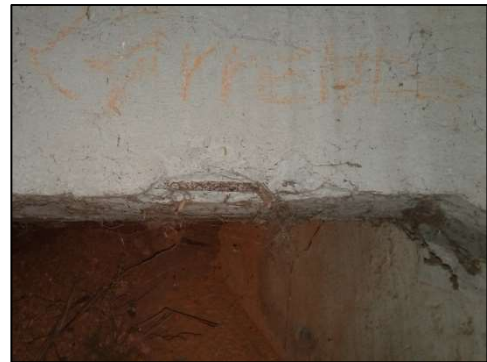
dos pilares, mas em alguns casos observou-se o não atendimento a essa exigência do projeto. Essas falhas no posicionamento dos aparelhos de apoios causaram ainda uma deformação excessiva desses elementos. Além disso, identificou-se um deslocamento pontual em uma viga de contraventamento, devido à corrosão de sua armadura. Verificou-se que os pilares possuem atualmente a seção transversal circular, diferente do projeto de reforço que previa o aumento da seção dos pilares mantendo seu formato octogonal, mas isso não interfere no seu desempenho, desde que tenha sido mantida sua capacidade portante. Os ensaios de pacometria apontaram cobrimento insuficiente nas vigas de contraventamento dos pilares e um pouco abaixo da espessura especificada para os pilares. A Figura 4.34 mostra a situação atual dos elementos da mesoestrutura.

(b) Deslocamento pontual em uma viga de contraventamento dos pilares.

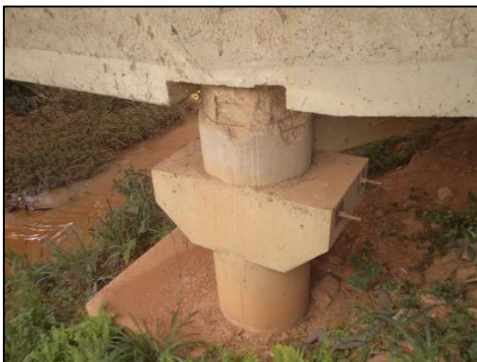
Os danos mais graves identificados nesta ponte estão na mesoestrutura. Foram observados sinais de esmagamento do concreto no topo dos pilares, constatado por fissuras e deslocamentos. Provavelmente esses danos foram causados pela concentração de tensões de compressão no topo dos pilares, como consequência do posicionamento inadequado dos aparelhos de apoio do tipo neoprene, que deveriam estar centralizados na seção transversal

(c) Deslocamentos no topo de um pilar, com armadura do reforço exposta.

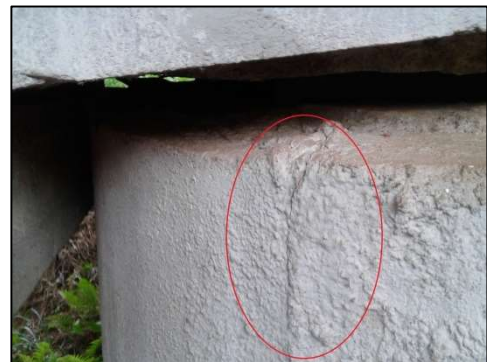
(d) Fissura vertical no topo de um pilar, devido à concentração de esforços.

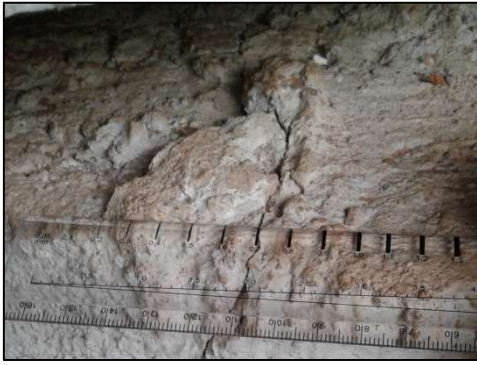
e) Fissura no topo do pilar, com abertura de 0,7 mm.

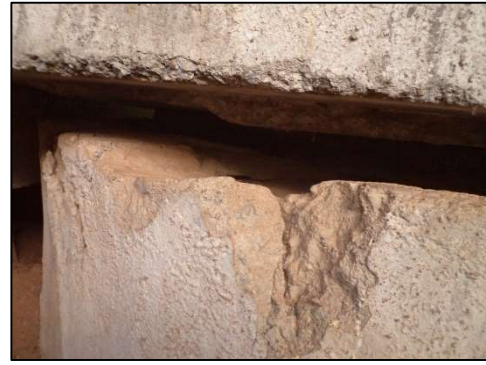
f) Trinca e deslocamento do concreto no topo do pilar, devido à concentração de esforços de compressão.

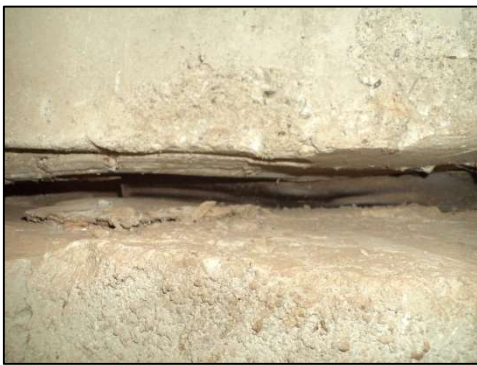
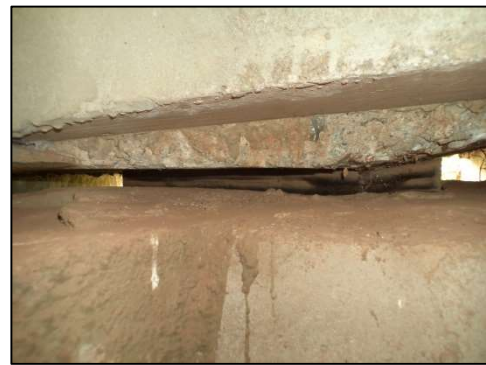
g) Deformação do aparelho de apoio de neoprene.

h) Deformação do aparelho de apoio de neoprene.

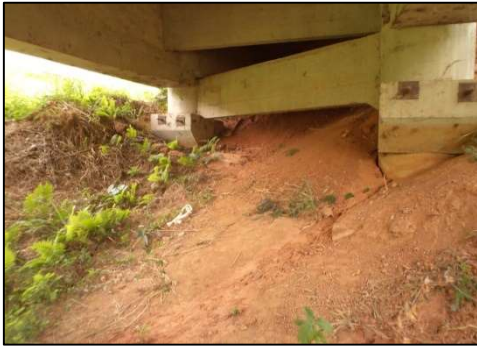
(a) Ausência de proteção vegetal nos taludes dos encontros.

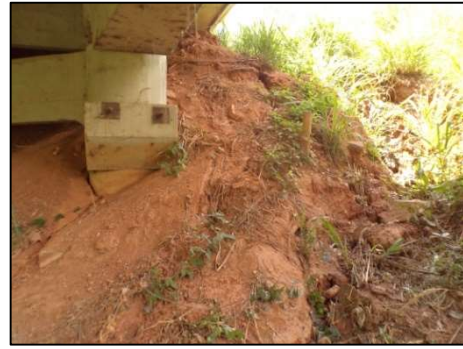
(b) Erosão no talude ao lado da ponte no encontro próximo à cortina 2.

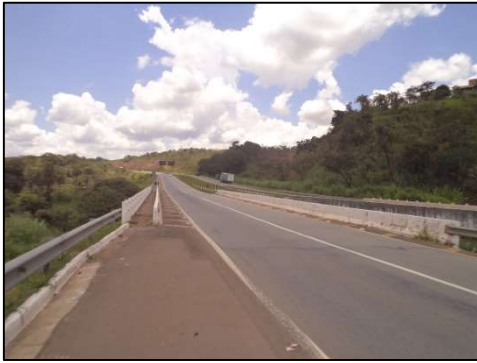
(a) Vista geral da ponte – sentido Belo Horizonte – Bom Despacho. No detalhe, estreitamento de pista no acostamento.

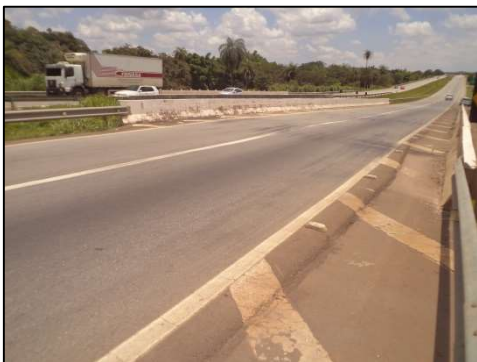
(c) Pequenas ondulações no pavimento da pista de acesso.

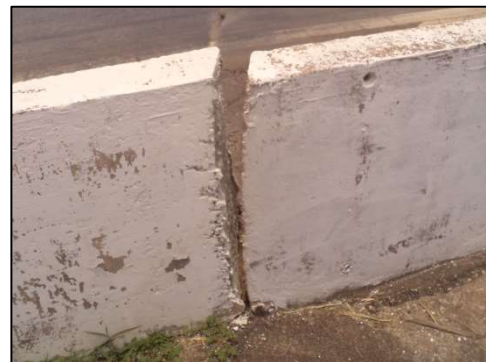
(d) Desalinhamento da barreira New Jersey no encontro.

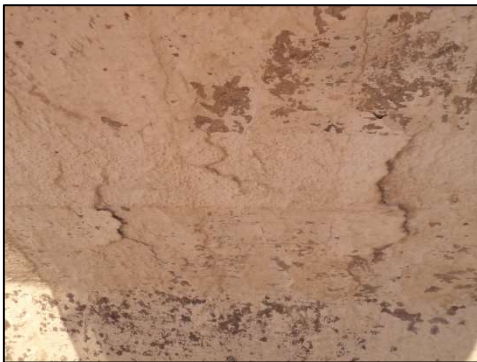
(e) Deslocamentos pontuais na barreira New Jersey.

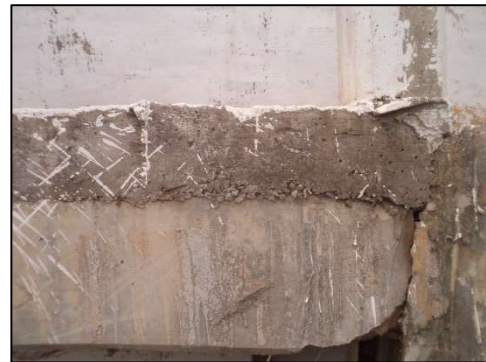
(f) Falha de concretagem no guarda-corpo.

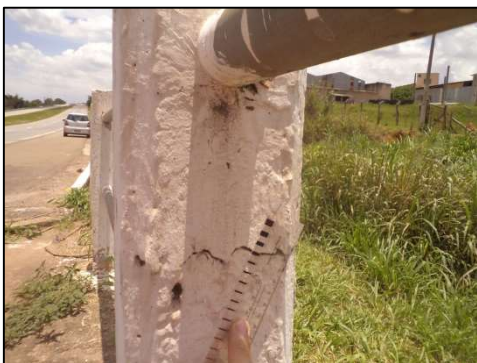
(g) Fissura com abertura de 2,0 mm no guarda-corpo.

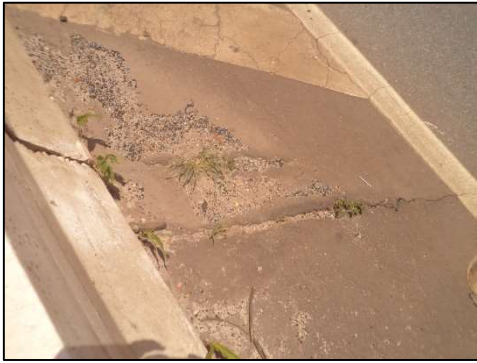
(i) Acúmulo de detritos e vegetação sobre a junta de dilatação.

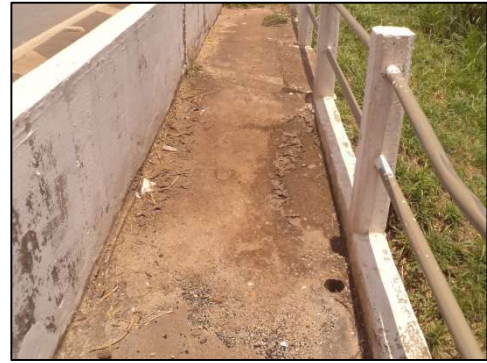
(j) Acúmulo de detritos na passarela, devido a problemas de drenagem.

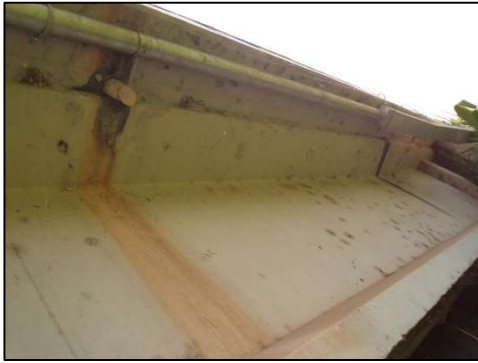
(c) Mancha na laje e na viga principal decorrente do mau funcionamento de um dreno.

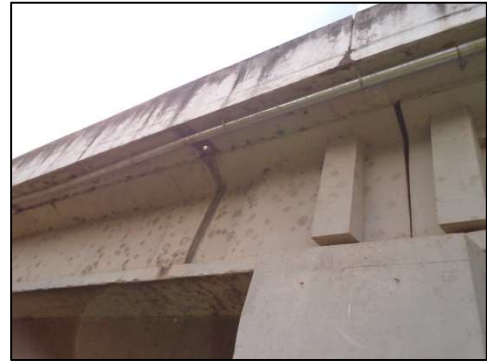
(d) Mancha na laje e na viga principal decorrente do mau funcionamento de um dreno e ausência de pingadeira.

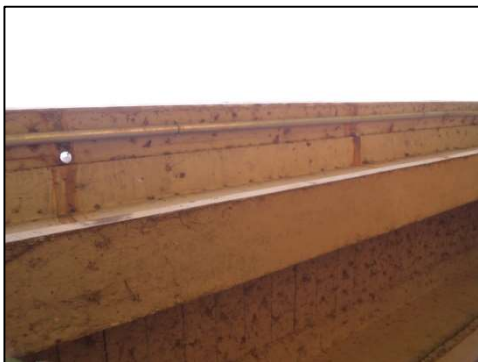
(e) Manchas de infiltração na laje e na longarina.

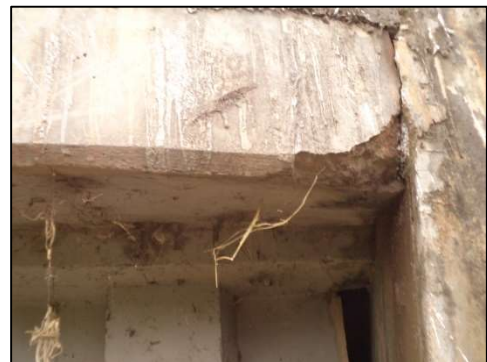
(f) Deslocamento na extremidade da laje no contato com o encontro.

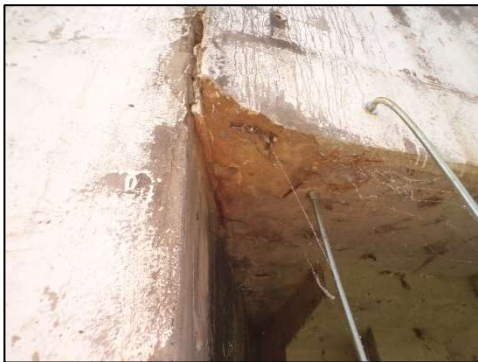
(g) Corrosão de armadura exposta em função do deslocamento.

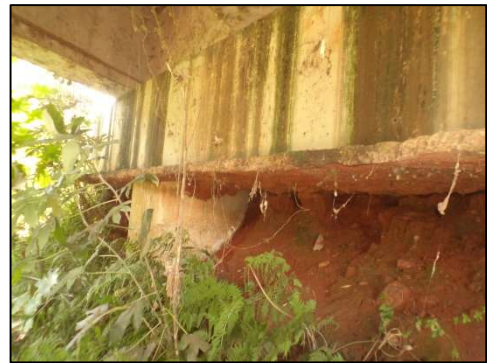
(b) Excesso de umidade e manchas de eflorescência no encontro do lado de Belo Horizonte.

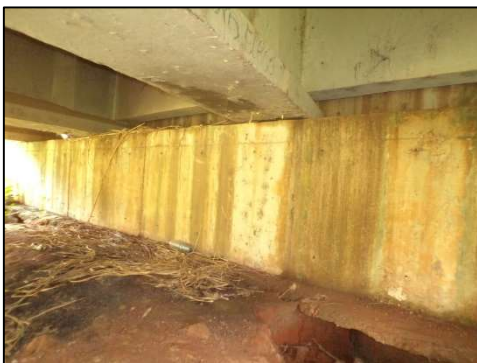
(c) Excesso de umidade e manchas de eflorescência no encontro do lado de Bom Despacho.

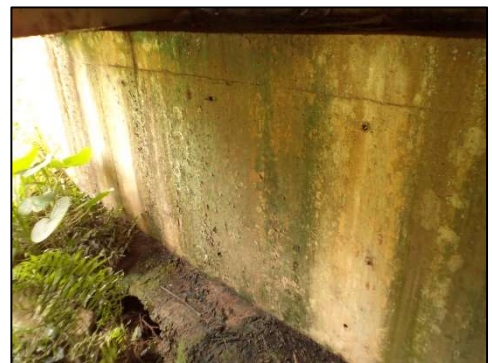
(d) Manchas de eflorescência no encontro.

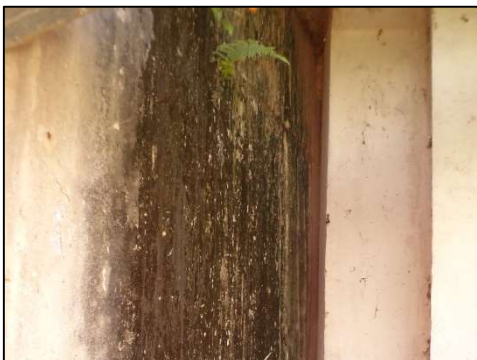
(e) Umidade, manchas escuras e vegetação na parede de contenção de um encontro.

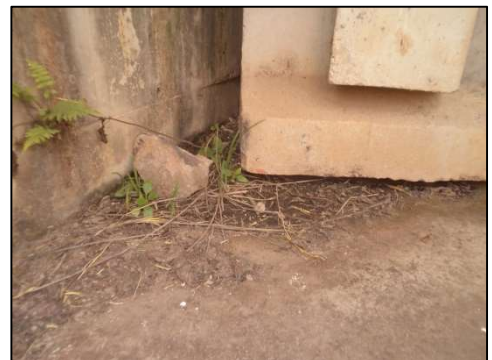
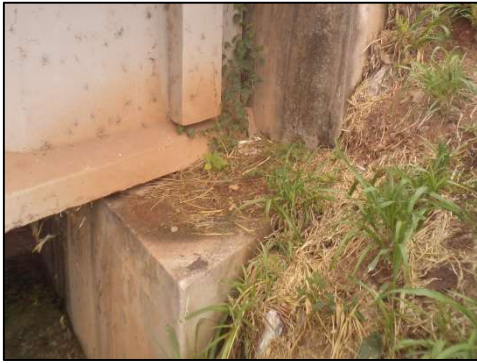
Os principais danos relacionados à mesoestrutura estão concentrados nos dois encontros. Ambos apresentam danos que podem comprometer a sua durabilidade, como excesso de umidade, infiltração de água, manchas escuras, eflorescência e biodeterioração. Foi observada também a existência de detritos e muita umidade no apoio das longarinas nos encontros, sendo recomendada sua limpeza a fim de se evitar prejuízos ao funcionamento adequado dos

(f) Detritos e umidade no apoio de uma longarina no encontro.

(g) Detritos e umidade no apoio de uma longarina no encontro.

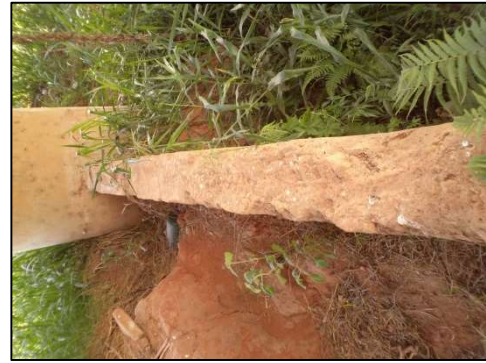
(h) Falha de concretagem na viga de contraventamento dos pilares.

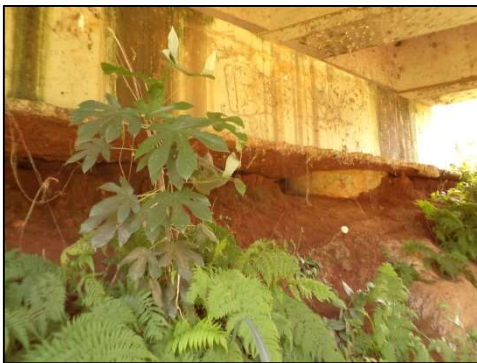
(a) Erosão no talude do lado de Horizonte, provocando o solapamento do solo sob o encontro.

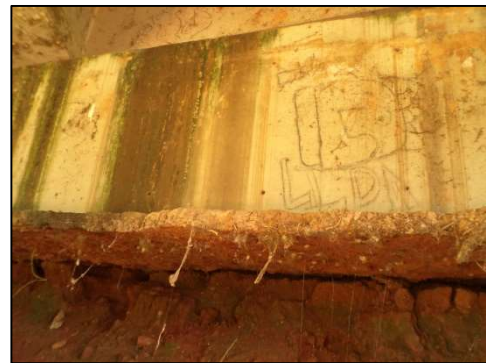
(b) Erosão no talude do lado de Belo Horizonte, provocando o solapamento do solo sob o encontro.

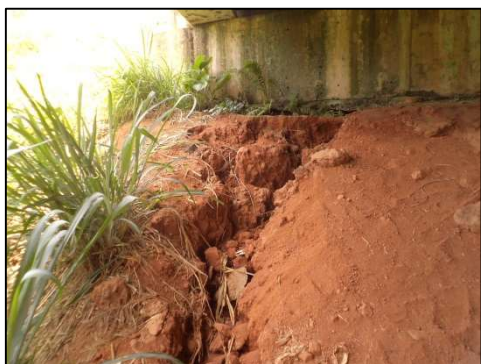
c) Erosão no talude do lado de Bom Despacho.

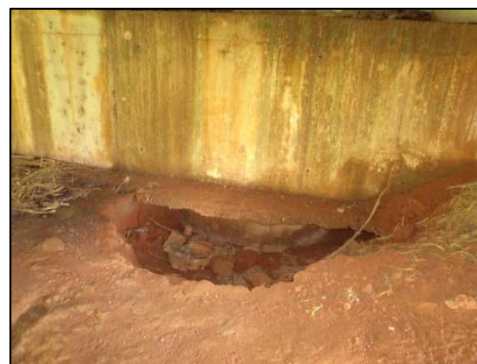
d) Erosão no talude do lado de Bom Despacho, deixando exposta parte do tubulão.

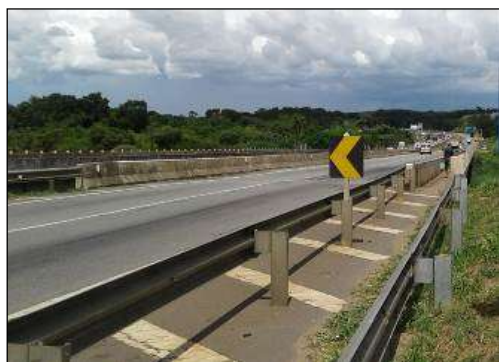
Conforme já havia sido relatado em inspeções anteriores, há um estreitamento de pista na ponte devido à existência de um passeio de pedestres no local onde, segundo o projeto, deveria haver a continuidade do acostamento. O pavimento estava em boas condições: sem buracos ou defeitos mais graves, existindo apenas trilhas de rodas e ondulações leves nos acessos da ponte e alguns remendos que geram irregularidades na pista. Observa-se um leve assentamento do aterro na saída da ponte, que causou inclusive um desalinhamento vertical da barreira de segurança. A sinalização horizontal apresentava desgaste e não havia placas de advertência alertando sobre o estreitamento de pista na entrada da ponte. Foram identificadas diversas manifestações patológicas nas barreiras de segurança e guarda-corpo, como fissuras, armaduras expostas e/ou oxidadas, manchas e falhas de concretagem. Por meio dos ensaios de pacometria, verificou-se a adoção de cobrimentos menores de armadura nas barreiras de segurança em desacordo com o projeto, o que pode justificar o surgimento precoce de danos relacionados à corrosão da armadura. As juntas de dilatação estavam completamente obstruídas pelo revestimento asfáltico, impedindo a livre movimentação da superestrutura da

(c) Estreitamento de pista na ponte.

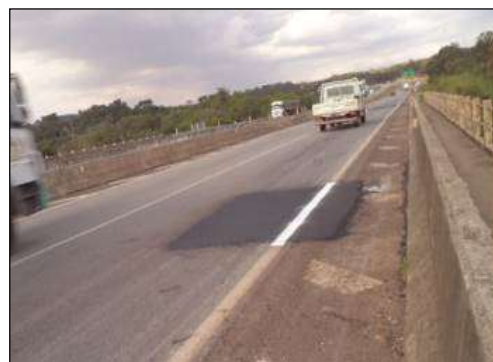
(d) Remendo no pavimento e sinalização horizontal desgastada (zebrado).

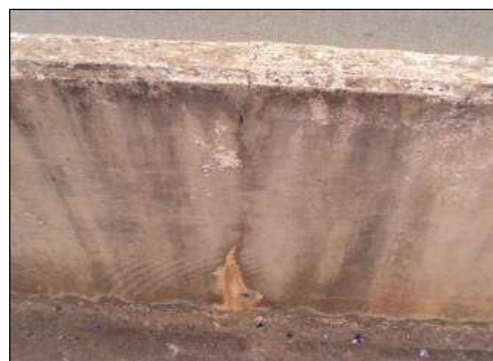
(f) Manchas e fissura vertical na barreira New Jersey.

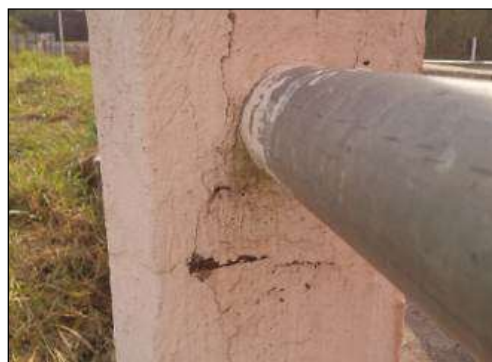
(h) Corrosão de armadura no guarda-corpo.

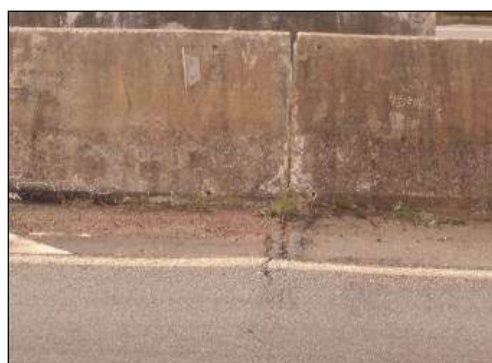
(j) Crescimento de vegetação sobre a junta de dilatação obstruída.

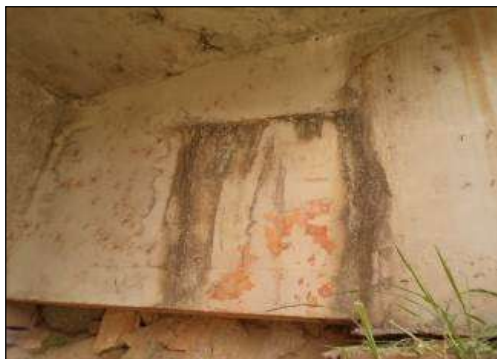
ponte e propiciando o acúmulo de umidade e a deterioração do material de vedação. As cortinas apresentaram trincas horizontais, com infiltração de água, provavelmente associadas à falha de concretagem e problemas no sistema de drenagem, além de alguns pontos de corrosão de armadura. Alguns drenos estavam parcialmente obstruídos, devido ao acúmulo de detritos na pista de rolamento ou na passarela. A Figura 4.51 mostra as condições da pista de rolamento, incluindo estrutura de contenção, dispositivos de sinalização e segurança viária.

(k) Trinca horizontal na cortina 1, com infiltração de água.

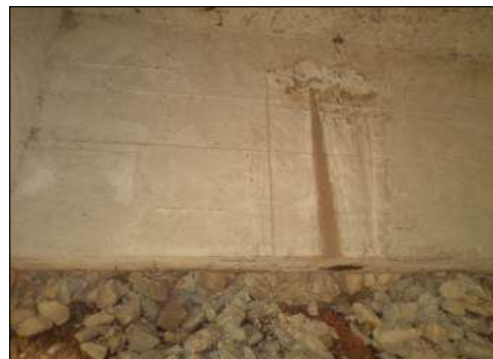
(l) Infiltração de água na cortina 2.

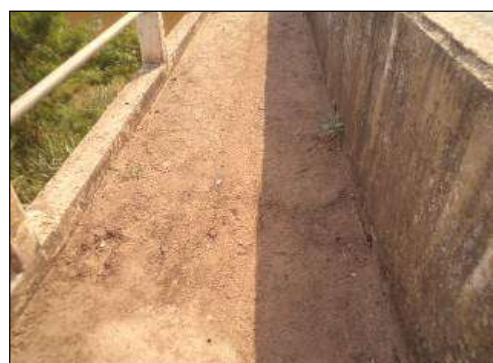
(n) Acúmulo de detritos na passarela, provocando a obstrução dos drenos.

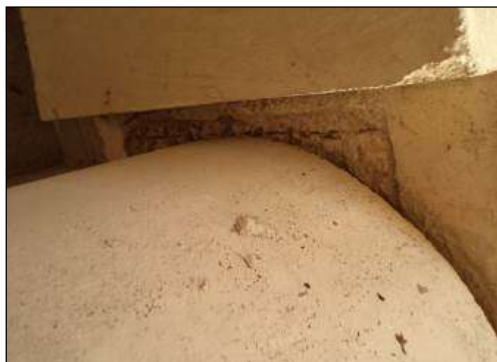
(c) Falha de concretagem, com armadura exposta em uma longarina.

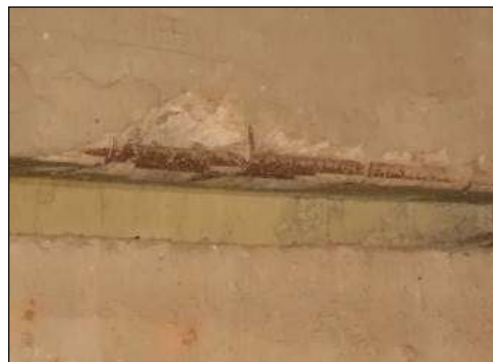
(d) Falha de concretagem, com armadura exposta em uma transversina.

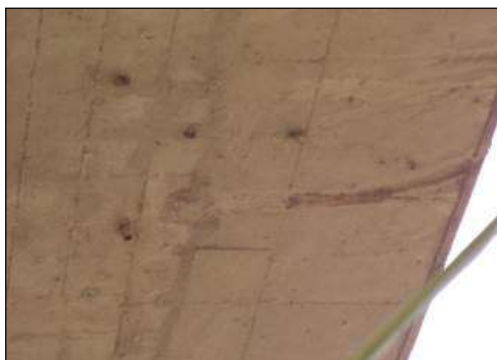
(e) Manchas de infiltração na face inferior da laje, indicando falha no sistema de drenagem.

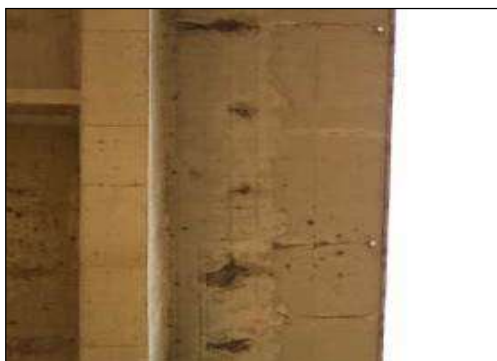
(g) Manchas de infiltração na laje oriunda de drenos antigos.

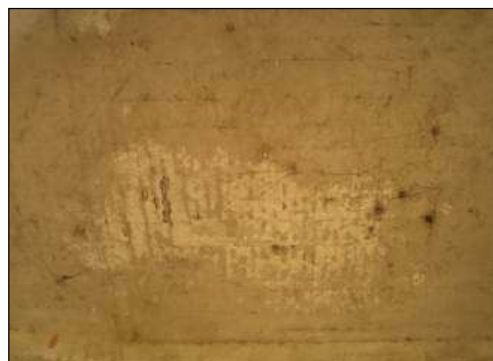
(h) Armadura exposta e manchas de eflorescência na face inferior da laje.

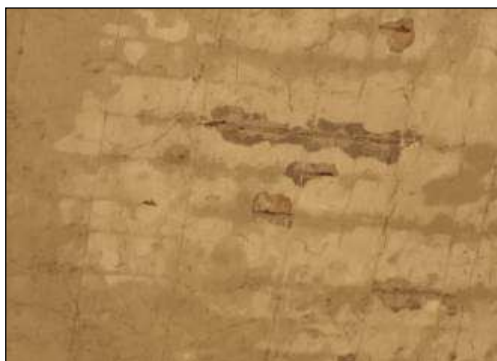
(i) Armadura exposta e deslocamentos na face inferior da laje.

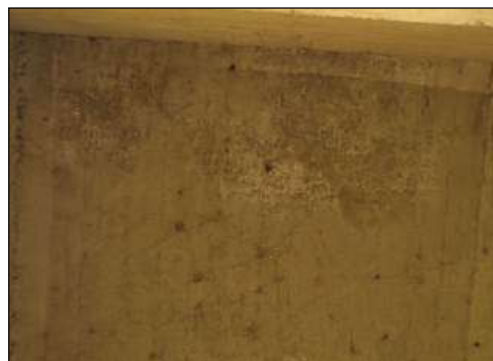
(j) Manchas de infiltração e lixiviação na face inferior da laje.

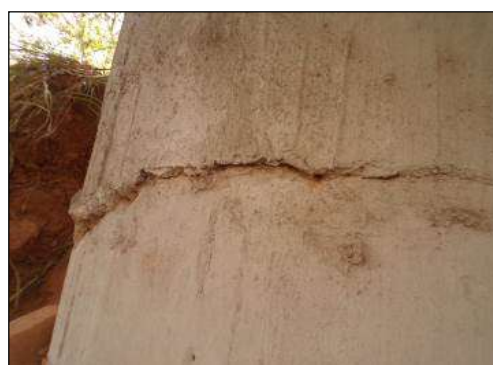
A mesoestrutura encontra-se em bom estado de conservação, tendo sido identificadas apenas falhas de concretagem pontuais em três pilares, mas que não causam nenhum tipo de insuficiência estrutural. Verificou-se que os pilares possuem atualmente a seção transversal circular, diferente do projeto de reforço que previa o aumento da seção dos pilares mantendo seu formato octogonal, mas isso não interfere no seu desempenho, desde que tenha sido mantida sua capacidade portante. Observou-se a presença de restos de argamassa no topo de um pilar, sendo recomendada sua limpeza a fim de se evitar algum tipo de prejuízo ao funcionamento adequado do aparelho de apoio, bem como para facilitar a sua inspeção. Os ensaios de pacometria apontaram cobertura insuficiente apenas nas vigas de contraventamento dos pilares. A Figura 4.53 mostra a situação atual dos elementos da mesoestrutura desta ponte.

(b) Falha de concretagem no pilar P9.

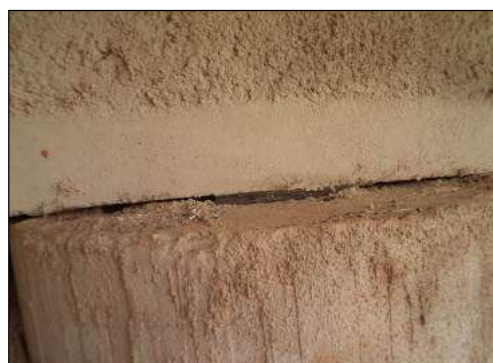
(d) Presença de restos de argamassa próximos a um aparelho de apoio.

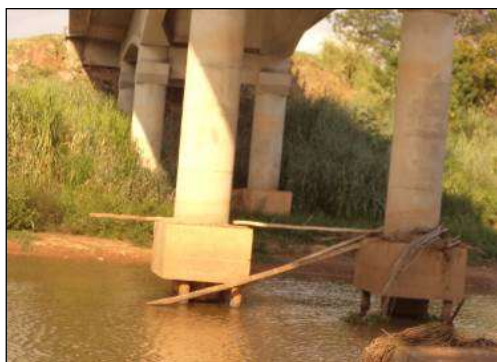
(a) Acúmulo de detritos nos blocos de reforço e parte expostas das estacas raiz nos apoios sobre o rio.

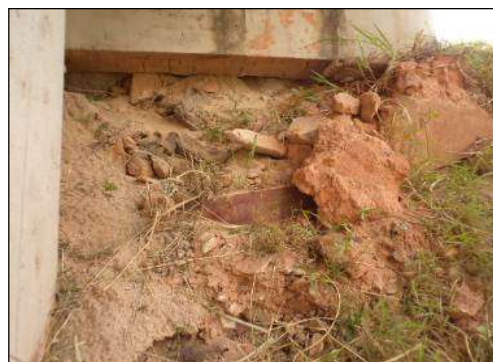
(b) Erosão no talude da pista na extremidade da cortina 2.

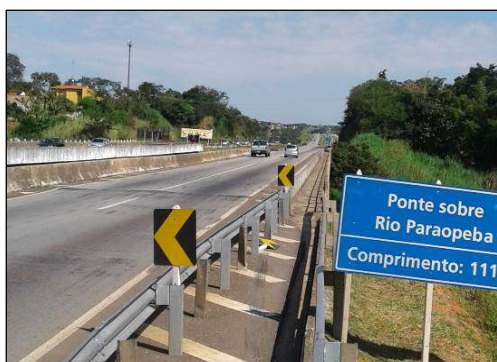
(a) Vista geral da ponte – sentido Belo Horizonte – Bom Despacho. No detalhe, estreitamento de pista no acostamento.

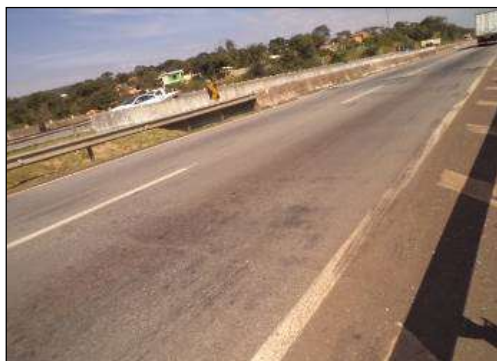
(c) Trilhas de roda e ondulações no pavimento da pista de acesso.

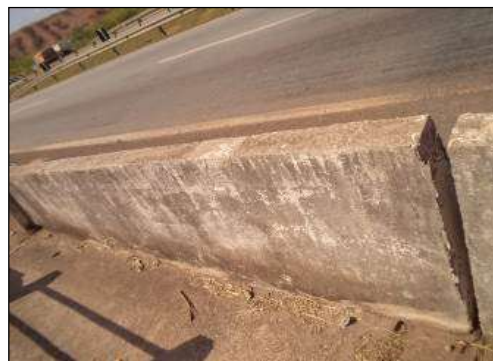
(d) Desalinhamento da barreira New Jersey.

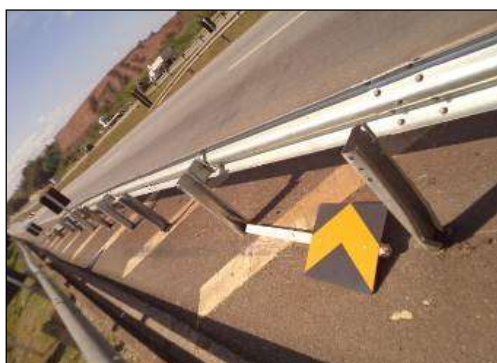
(e) Placa de sinalização danificada.

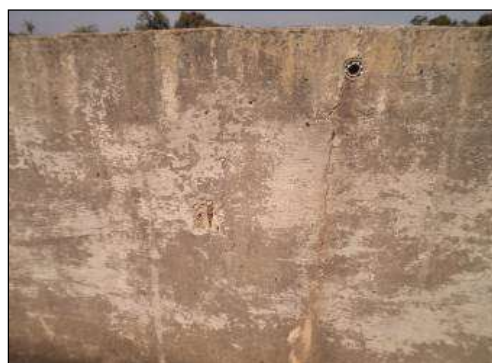
(f) Corrosão de armadura, manchas e fissura vertical na barreira New Jersey

barreiras New Jersey e guarda-corpo apresentaram problemas patológicos de forma precoce. Observou-se a adoção de espessuras de cobertura nas barreiras de segurança em descordo com o projeto, o que pode justificar a sua deterioração precoce.

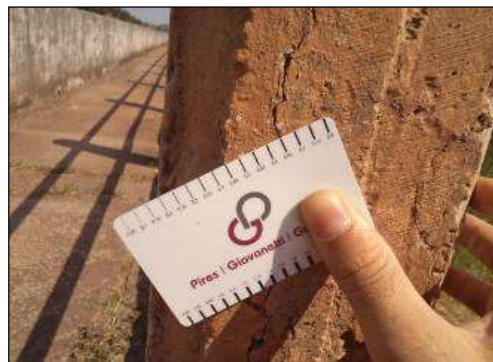
(h) Fissura com abertura de 0,65mm no guarda-corpo.
