**ANÁLISE DE DESEMPENHO DAS INTERVENÇÕES DE  
ALARGAMENTO E REFORÇO DE PONTES RODOVIÁRIAS DE  
CONCRETO ARMADO EM OBRAS DE DUPLICAÇÃO DE  
RODOVIAS**

UNIVERSIDADE FEDERAL DE MINAS GERAIS  
ESCOLA DE ENGENHARIA  
PROGRAMA DE PÓS-GRADUAÇÃO EM ENGENHARIA DE ESTRUTURAS

Dissertação apresentada ao Programa de Pós-Graduação em Engenharia de Estruturas da Escola de Engenharia da Universidade Federal de Minas Gerais, como parte dos requisitos necessários à obtenção do título de "Mestre em Engenharia de Estruturas".

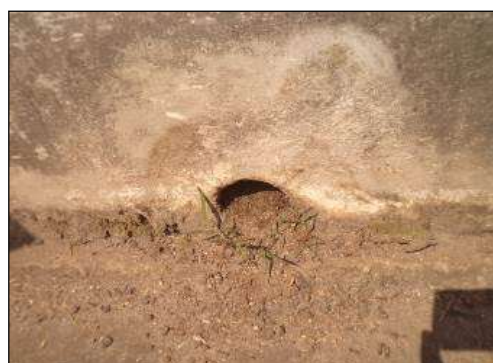
(j) Acúmulo de detritos na passarela, provocando a obstrução dos drenos.

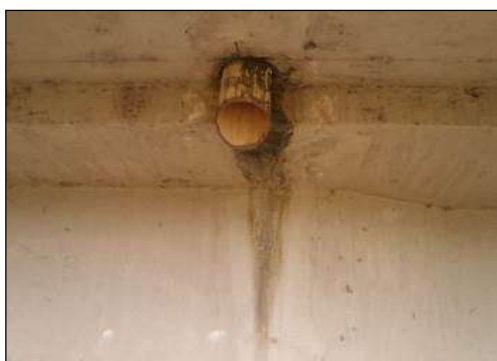
(c) Mancha de infiltração ao redor de um dreno.

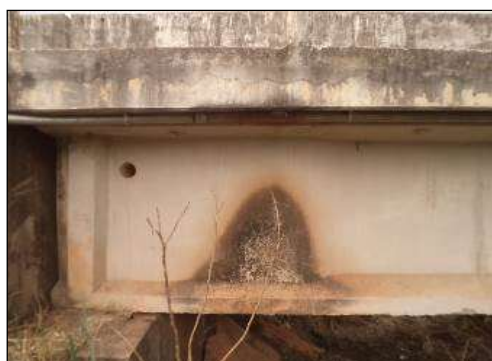
(d) Mancha na viga principal decorrente do mau funcionamento de um dreno.

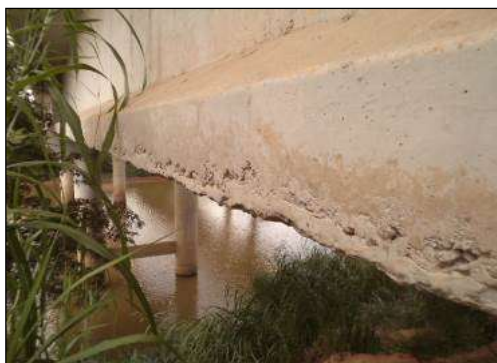
(g) Falha de concretagem na face inferior de uma longarina.

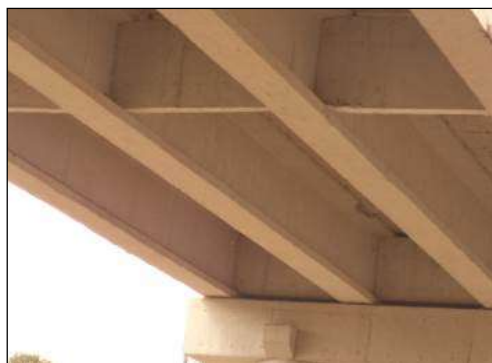
(h) Falha de concretagem, com armadura exposta na mesa superior de uma das longarinas.

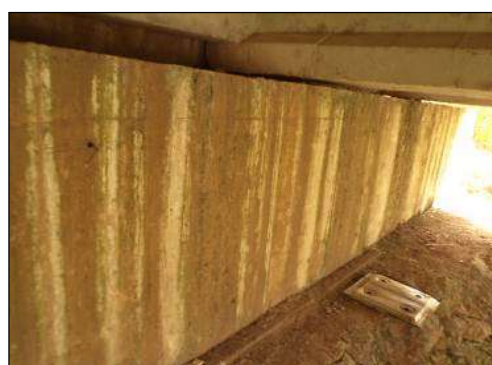
(b) Excesso de umidade e manchas de eflorescência no encontro do lado de Juatuba.

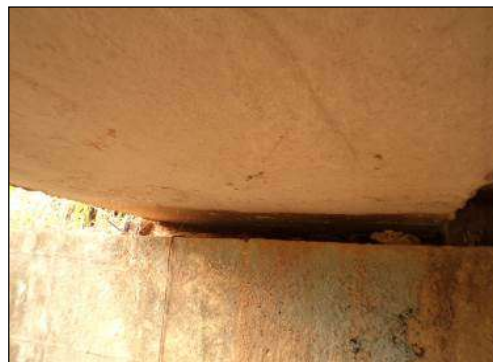
(d) Sujeira e umidade no apoio de uma longarina no encontro.

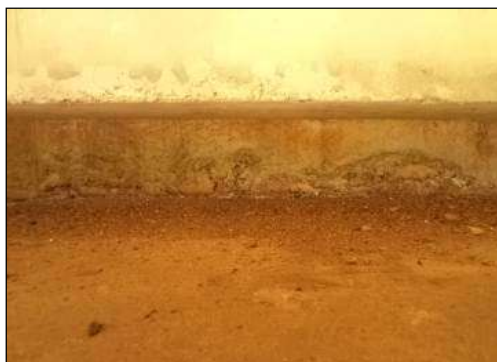
(e) Falha de concretagem na parede do encontro, com armadura exposta.

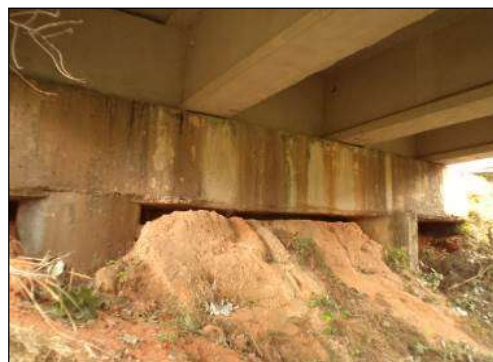
(f) Excesso de umidade e eflorescências no encontro do lado de Betim.

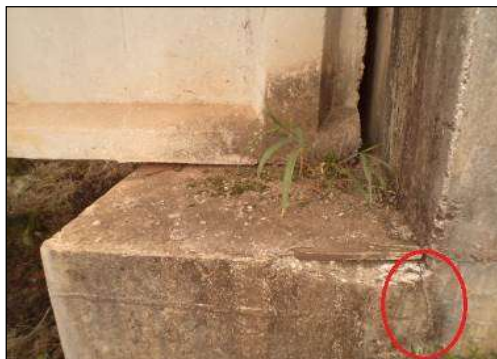
(g) Trinca no encontro do lado de Betim.

As notas técnicas da ponte nova, segundo os parâmetros estrutural e de durabilidade da ABNT, foram influenciadas negativamente pela existência das trincas nos encontros. Além disso, o estreitamento da pista nas duas pontes prejudicou suas notas técnicas no parâmetro funcional e as erosões nos taludes das pistas de acesso afetaram suas notas no parâmetro da durabilidade. Ressalta-se que, embora a interrupção do acostamento sobre a ponte seja uma

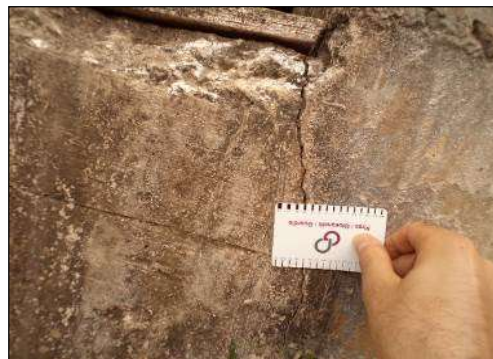
(h) Verificação da abertura da trinca com a utilização do fissurômetro.

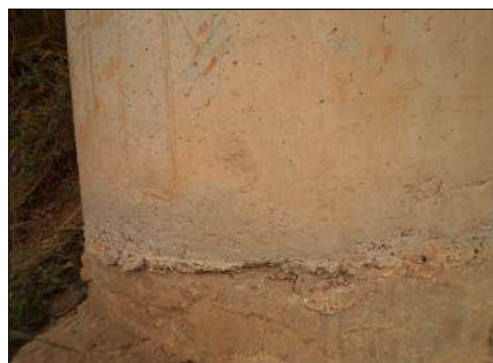
(j) Falha de concretagem em um pilar.

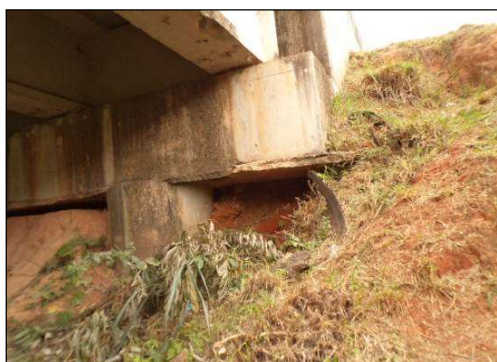
Apesar de não estar visível, a infraestrutura encontra-se aparentemente em bom estado de conservação, considerando que não há nenhum sinal de recalque ou deslocamento de fundação em toda a ponte. Foram identificadas apenas algumas erosões nos taludes das duas extremidades da ponte, que precisam ser corrigidos a fim de se evitar a ocorrência futura de algum problema de instabilidade na fundação ou na contenção da pista. A situação da infraestrutura desta ponte é mostrada na Figura 4.58.

(a) Erosão no talude da pista próximo ao encontro do lado de Betim.

anomalia importante, o quadro referencial da norma NBR-9452 (ABNT, 2016) que apresenta a classificação indicada para cada problema relacionado ao parâmetro funcional não trata especificamente esse tema, motivo pelo qual foi atribuída uma nota técnica de acordo com uma decisão interpretativa do inspetor. De acordo com as classificações obtidas por esta metodologia, foram recomendadas ações em médio prazo para a correção das anomalias que afetam a durabilidade da ponte nova, referentes às trincas nos encontros. No caso da ponte reabilitada, recomendam-se ações no médio prazo para a correção dos defeitos que afetam a sua durabilidade, especialmente a correção das erosões nos taludes dos encontros.

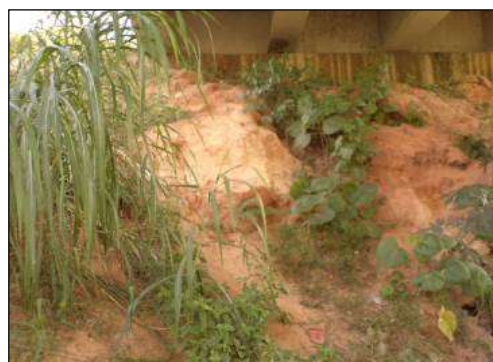
(b) Erosão no talude da pista próximo ao encontro do lado de Juatuba.

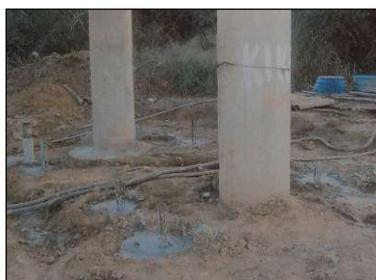
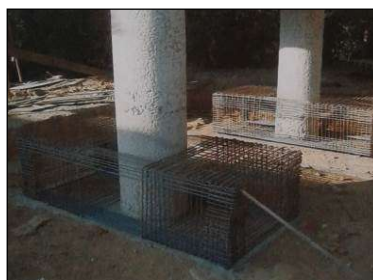
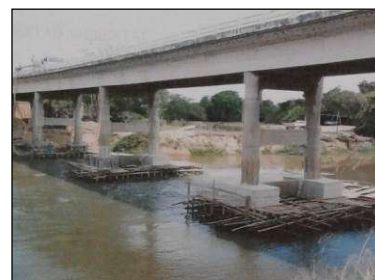
Figura 4.68 – Execução do reforço da infraestrutura da ponte sobre o Rio Pará.

A Figura 4.68 mostra detalhes da execução das estacas raiz e dos blocos de reforço da infraestrutura. Nota-se que os blocos de reforço foram implantados em locais distintos daqueles previstos no projeto, acima do nível de água do rio. Dessa forma, os blocos de reforço não estão ligados diretamente aos tubulões existentes, mas sim aos pilares. Verificou-se que a solução original se mostrava inexecutável em função das dimensões dos tubulões existentes e dos blocos de reforço previstos, mas essa alteração possibilitou a implantação desses elementos em função do diâmetro menor dos pilares.

Os danos mais relevantes identificados nesta ponte estão relacionados a falhas no reforço da infraestrutura. Os blocos de reforço e parte das estacas raiz foram executados acima do nível da água, contrariando o projeto que previa a execução das estacas enterradas. Essa exposição das estacas traz prejuízos a sua durabilidade e ainda diminui a contribuição do atrito lateral para o ganho de capacidade de carga da fundação. Além disso, nas estacas visíveis foram identificadas falhas graves de execução que resultaram em perdas significantes de seção transversal de concreto no topo desses elementos, seja pela presença de ninhos de concretagem ou pela desagregação do concreto associada à má qualidade do material. As falhas nas ligações dos blocos de reforço com as estacas raiz impedem que os elementos de reforço absorvam as cargas adicionais e contribuam efetivamente para o aumento da

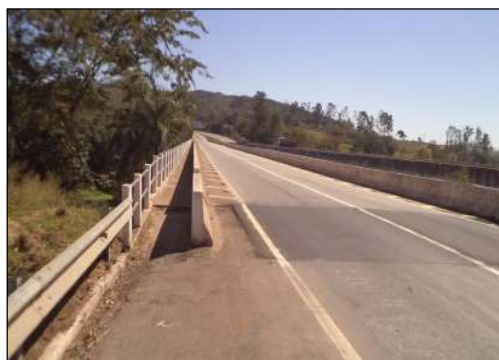
Conforme já havia sido relatado em inspeções anteriores, há um estreitamento de pista na ponte, devido à existência de um passeio de pedestres no local onde, segundo o projeto, deveria haver a continuidade do acostamento. O pavimento apresentava apenas pequenas irregularidades nos acessos, além de um remendo sobre a junta de dilatação que corrigia um leve degrau provocado por um assentamento da pista de acesso. Esse assentamento também causou um desalinhamento vertical da barreira de segurança, o afundamento das alas e conseqüentemente da parte alargada da cortina onde estas são engastadas, provocando a ruptura do concreto com exposição de armadura no lado esquerdo da cortina. No lado direito, embora não tenha ocorrido o deslocamento vertical da cortina, a mesma também não resistiu ao peso da ala, provocando uma rachadura, desagregação do concreto e exposição de armadura. As cortinas apresentaram ainda pontos de infiltração de água, provavelmente associados a problemas no sistema de drenagem. Foram identificadas diversas manifestações patológicas nas barreiras de segurança e guarda-corpo, como fissuras, desagregação do concreto, deslocamentos, manchas e armaduras expostas e/ou oxidadas. Verificou-se a adoção de espessuras menores de cobrimento nas barreiras de segurança e no guarda-corpo

(c) Estreitamento de pista na ponte e remendo executado sobre a junta.

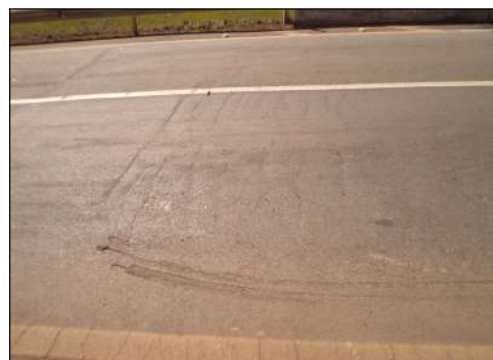
(d) Irregularidades no pavimento na pista de acesso à ponte.

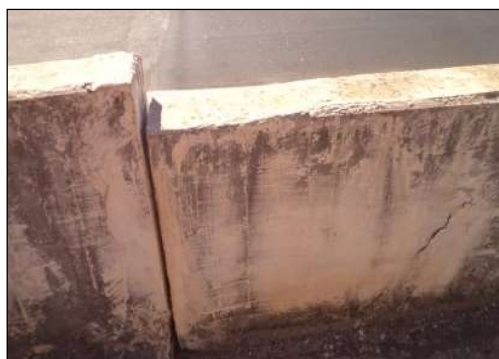
(e) Desalinhamento vertical da barreira New Jersey, na saída da ponte.

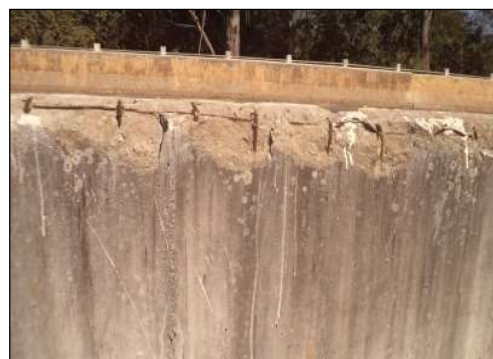
em desacordo com o projeto, o que pode justificar o surgimento precoce de danos relacionados à corrosão de armadura. As juntas de dilatação estavam obstruídas pelo revestimento asfáltico, impedindo a livre movimentação da superestrutura, propiciando o acúmulo de umidade e a deterioração do material de vedação. Verificou-se ainda, acúmulo de detritos na pista, próximo à junta de dilatação. A Figura 4.72 mostra as condições da pista de rolamento, incluindo estrutura de contenção, dispositivos de sinalização e segurança viária.

(f) Concreto desagregado e armadura exposta na barreira New Jersey

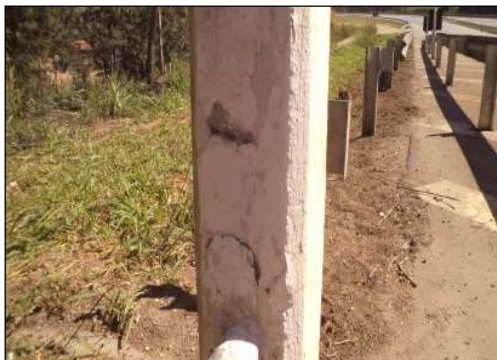
(g) Corrosão de armadura e deslocamento no guarda-corpo.

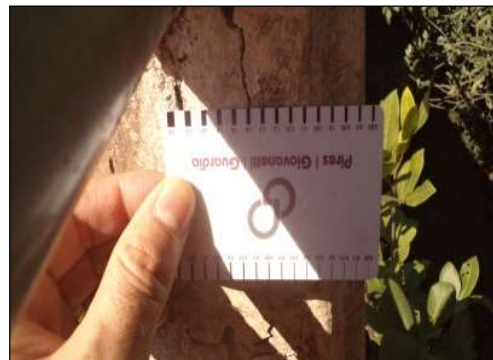
(h) Fissura de corrosão com 1,4 mm de abertura no guarda-corpo.

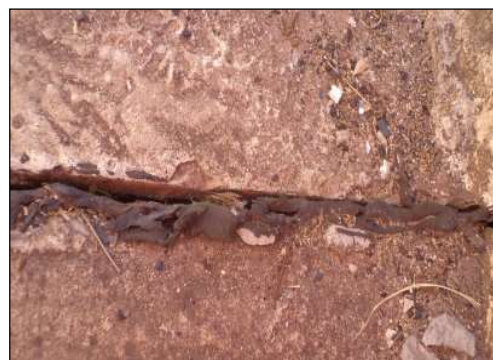
(j) Material de vedação da junta de dilatação deteriorado.

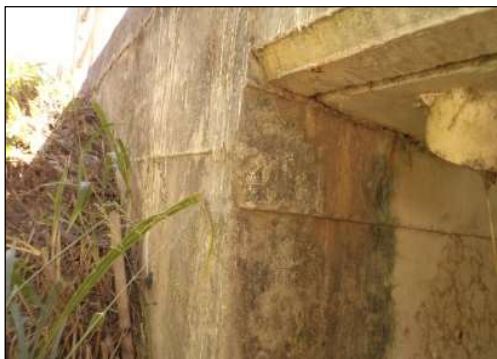
(k) Manchas de infiltração de água em uma cortina.

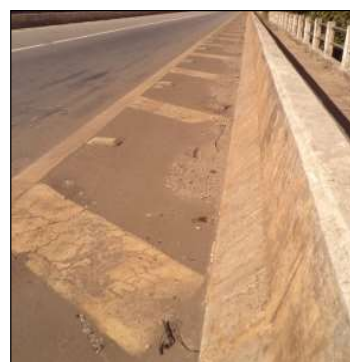
(n) Acúmulo de detritos na pista.

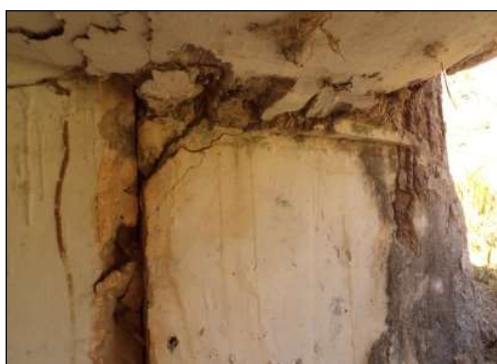
O principal dano identificado na superestrutura refere-se à ruptura de parte da laje em balanço que não suportou o peso do conjunto formado pela cortina e pela ala, após o assentamento do aterro. Existiam ainda danos na face inferior da laje relacionados à falha nos drenos e pingadeiras que não estão desempenhando bem o seu papel, permitindo a percolação de água pela laje nos dois balanços laterais e também falhas de concretagem e manchas de infiltração em locais onde não ocorreram intervenções de recuperação ou de reforço. Foram verificadas falhas de concretagem pontuais nas longarinas, onde foi realizado o serviço de apicoamento na face inferior para receber nova camada de concreto, mas os locais onde se apoiam os pilares não foram recompostos, deixando exposta parte da armadura. Esse procedimento adotado está em desacordo com o projeto, que previa a execução do reforço em toda a face inferior da longarina. As medições realizadas com o pacômetro apresentaram espessuras de cobrimento insuficientes nas transversinas e na laje, inclusive na sua parte alargada. A Figura 4.73 mostra a situação em que se encontra a superestrutura desta ponte.

(c) Ruptura do concreto na extremidade da laje, devido ao deslocamento vertical da cortina alargada.

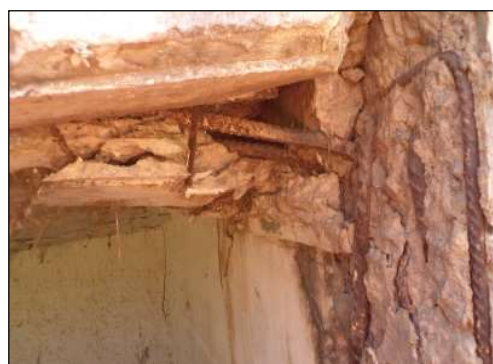
(d) No detalhe, flexão da laje na extremidade, com ruptura do concreto e exposição de armadura.

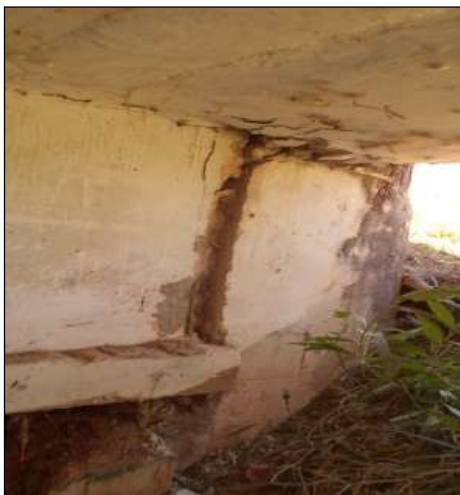
(e) Vista frontal da parte da cortina deslocada, causando a flexão da laje e a ruptura do concreto.

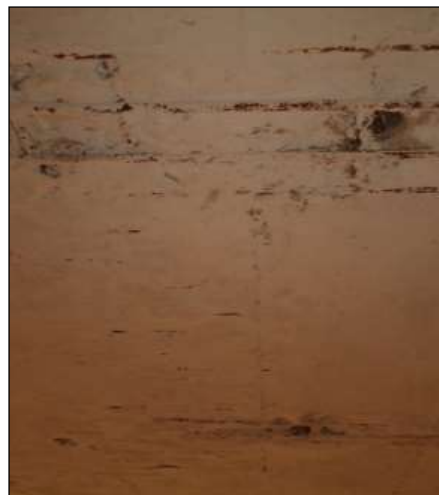
(f) Falha de concretagem no vão da laje, com armadura exposta.

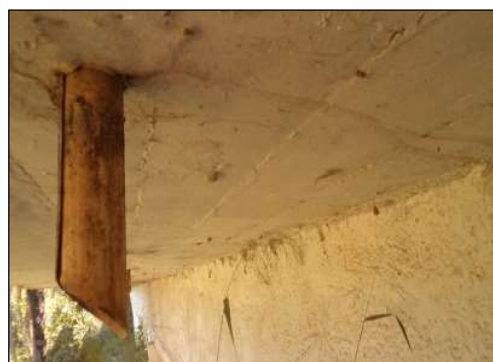
(h) Dreno danificado, permitindo a percolação de água pela laje.

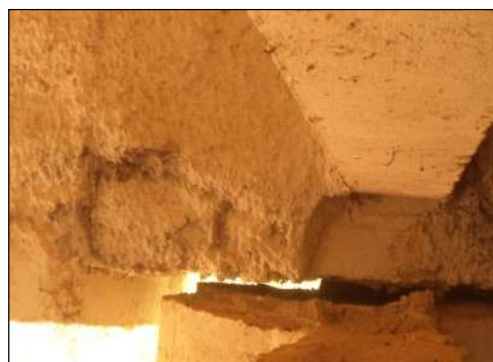
(j) Falha de concretagem, com armadura exposta em uma longarina.

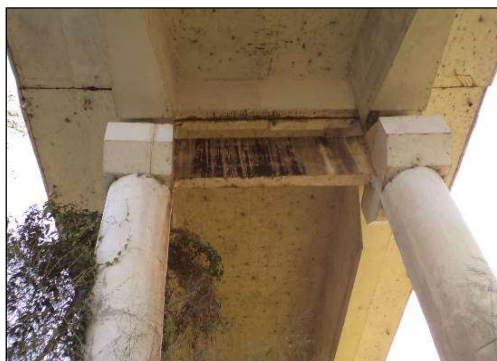
nenhum tipo de insuficiência estrutural. Além disso, havia sinais de infiltração na sexta linha de apoios, devido a falhas na vedação da junta de dilatação. A Figura 4.74 mostra os principais danos identificados nos elementos da mesoestrutura desta ponte.

(a) Sinais de infiltração nos pilares situados abaixo da junta de dilatação.

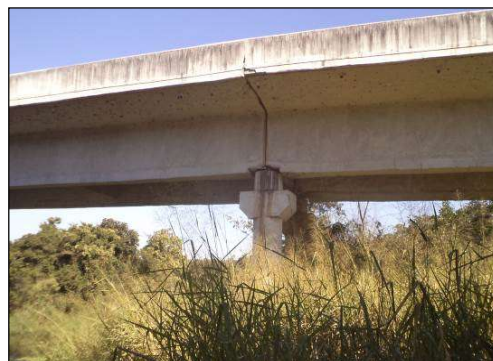
(b) Vista lateral do pilar afetado pela falha de vedação da junta de dilatação.

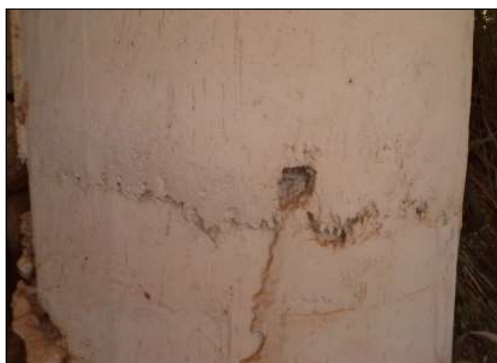
A mesoestrutura encontra-se em bom estado de conservação, tendo sido identificados apenas falhas de concretagem pontuais na execução do reforço dos pilares, mas que não causam

(c) Falha de concretagem em um pilar.

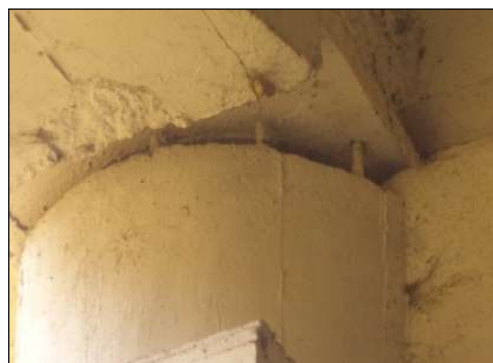
(d) Falha de execução do reforço de um pilar, com armadura exposta no topo.

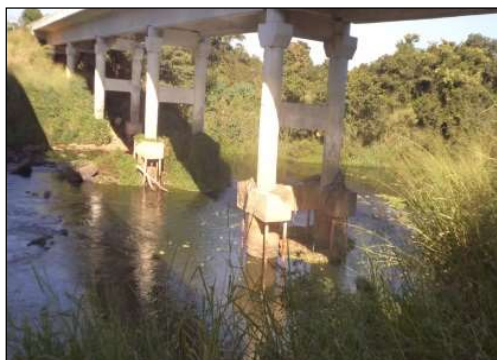
(a) Acúmulo de detritos nos blocos de reforço e partes expostas das estacas raiz nos apoios sobre o rio.

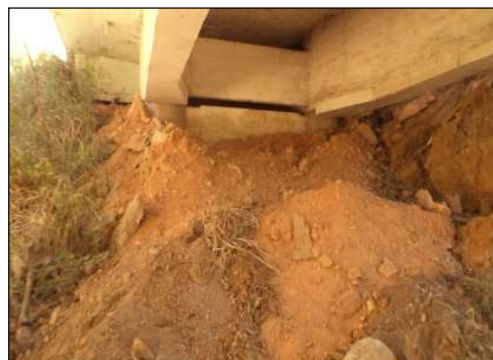
capacidade de carga da fundação como se esperava. Verifica-se que apenas os tubulões antigos estão suportando o acréscimo de carga da ponte. Não havia proteção vegetal nos taludes e estes já apresentavam pontos de erosão, que precisam ser corrigidos a fim de se evitar a ocorrência futura de algum tipo de instabilidade na fundação ou na contenção da pista. A Figura 4.75 mostra os principais danos identificados na infraestrutura desta ponte.

(b) Erosão e falta de proteção vegetal no talude.

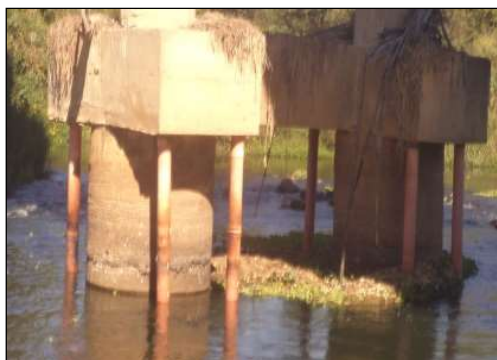
(c) Concreto desagregado no topo das estacas raiz.

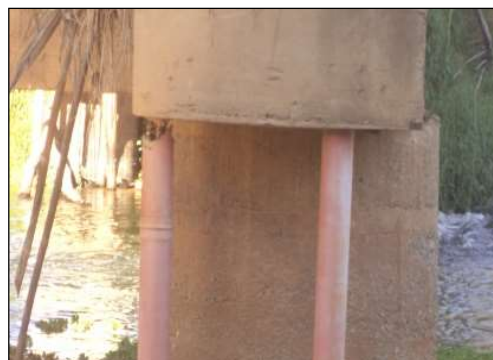
(d) Detalhe da ausência de concreto no topo de uma estaca raiz.

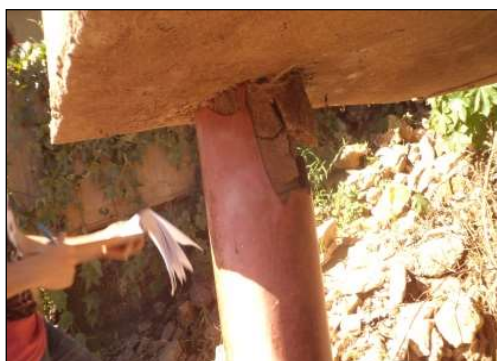
(e) Concreto desagregado no topo de uma estaca raiz.

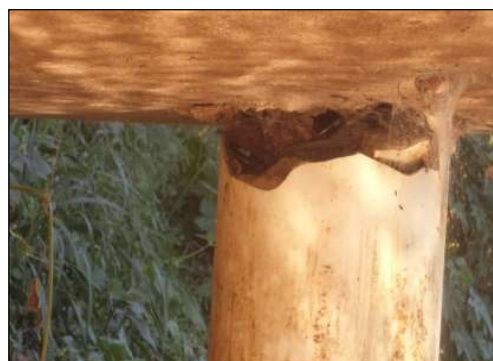
(f) Falha de concretagem e concreto desagregado no topo de uma estaca raiz.

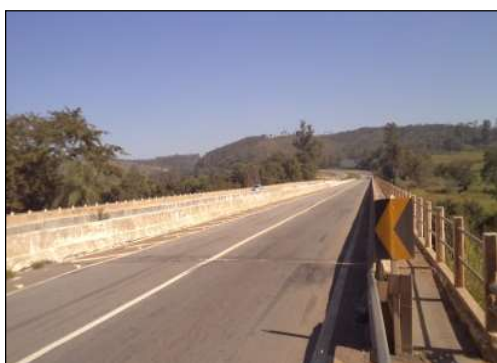
(a) Vista geral da ponte – sentido Belo Horizonte – Bom Despacho. No detalhe, estreitamento de pista no acostamento.

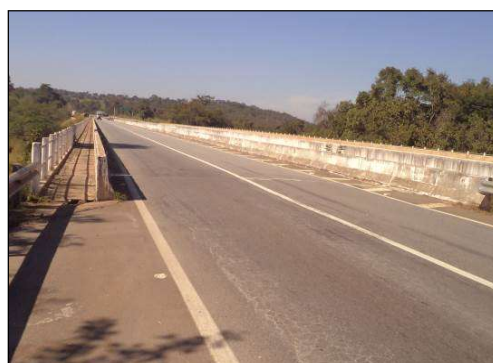
(b) Vista geral – sentido Bom Despacho - Belo Horizonte. No detalhe, trilhas de roda e ondulações na saída da ponte.

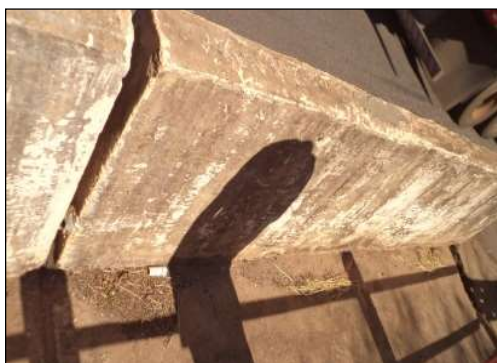
A ponte nova apresenta estreitamento de pista pelos mesmos motivos da ponte antiga. O pavimento estava em boas condições, existindo apenas algumas ondulações leves nos acessos da ponte. Observou-se ainda um assentamento do aterro nas pistas de acesso, resultando em um desalinhamento vertical da barreira de segurança. As barreiras de segurança e guarda-

(c) Desalinhamento vertical da barreira New Jersey.

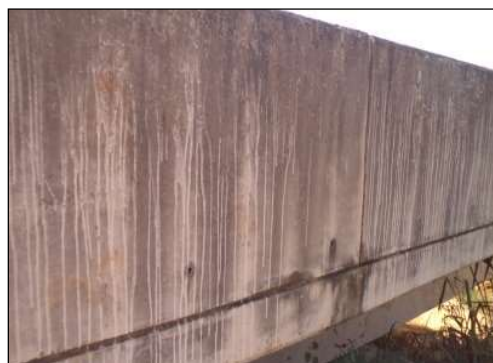
(d) Marcas de infiltração e manchas no concreto da Barreira New Jersey.

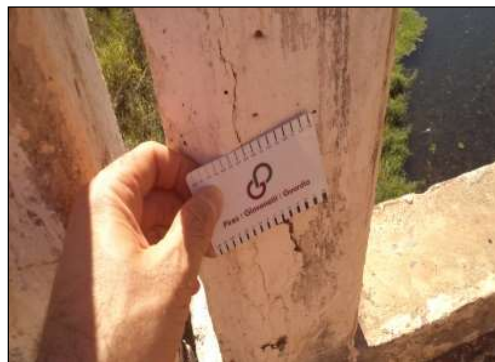
corpo apresentavam diversas manifestações patológicas, como fissuras, armaduras expostas e/ou oxidadas, manchas e falhas de concretagem. Verificou-se a adoção de espessuras de cobrimento nas barreiras de segurança e no guarda-corpo em desacordo com o projeto, o que pode justificar o surgimento precoce de danos relacionados à corrosão de armadura. As juntas de dilatação situadas nas extremidades da ponte estavam completamente obstruídas pelo revestimento asfáltico. A junta situada no meio da ponte, embora estivesse desobstruída, também apresentava problemas de vedação devido à deterioração do seu material de preenchimento. Havia um buraco no piso da passarela, provocado pelo assentamento do aterro na saída da ponte, que resultou na ruptura do concreto nesse local. As cortinas apresentaram pontos de infiltração de água, provavelmente associados a falhas no sistema de drenagem. A Figura 4.76 mostra as condições da pista de rolamento, incluindo estrutura de contenção, dispositivos de sinalização e segurança viária.

(f) Fissura com abertura de 0,4 mm no guarda-corpo, devido à corrosão de armadura.

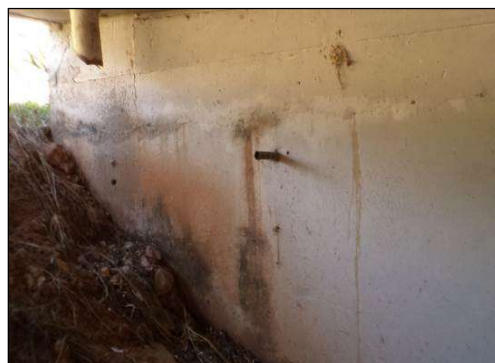
(j) Manchas de infiltração de água em uma cortina.

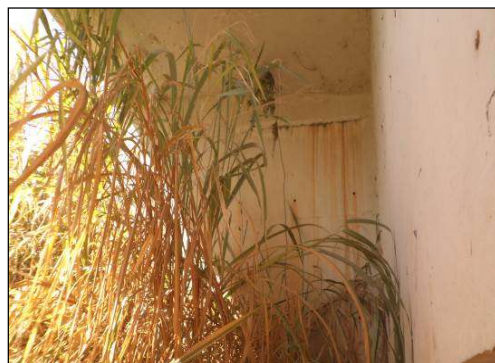
(l) Infiltração de água em trinca horizontal na cortina.

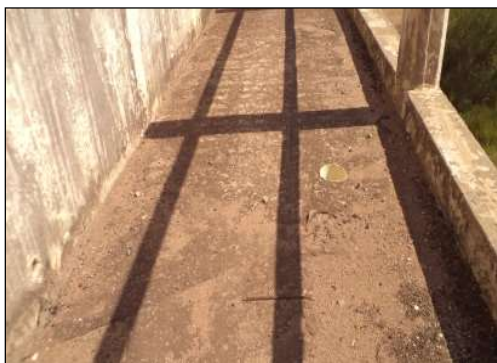
(c) Armadura exposta na face superior da laje na passarela.

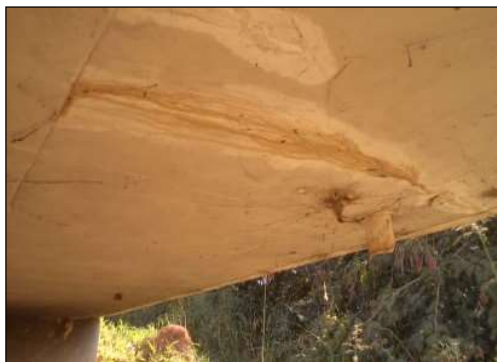
(e) Falha no funcionamento de drenos e da pingadeira

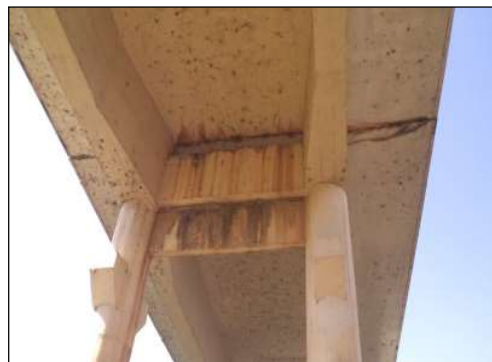
(f) Manchas de infiltração devido à falha na vedação da junta de dilatação.

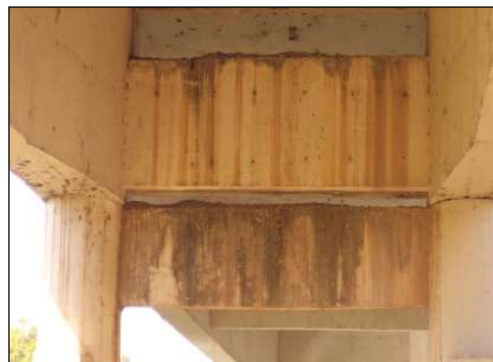
Em geral os elementos da mesoestrutura encontravam-se em boas condições de conservação. Foram identificados apenas sinais de infiltração na viga de contraventamento que liga os pilares situados abaixo da junta de dilatação, devido à falha na vedação. Além disso, os aparelhos de apoios estavam obstruídos por isopor e em alguns casos, por restos de argamassa, prejudicando o seu perfeito funcionamento, além de impedir a sua verificação durante atividades de inspeção. Nos ensaios de pacometria, verificou-se que a maior parte dos pilares possui espessura de cobrimento de armadura inferior ao previsto no projeto. Também não foram atendidas as espessuras mínimas de cobrimento para as vigas de contraventamento dos pilares. A Figura 4.78 mostra a situação em que se encontra a superestrutura desta ponte.

(b) Manchas de infiltração na viga de contraventamento dos pilares situados abaixo da junta de dilatação.

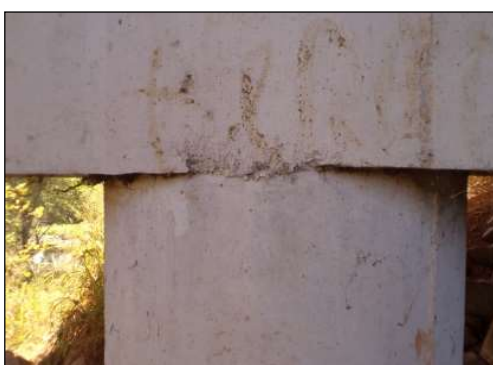
(d) Presença de argamassa ao redor do aparelho de apoio.

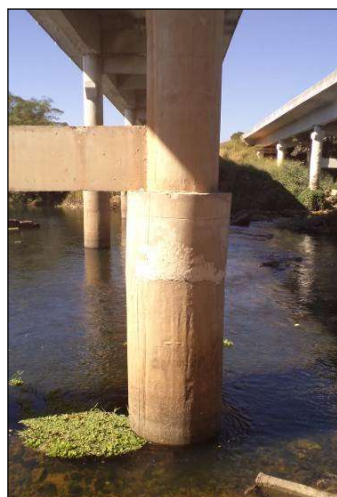
Apesar de não estar visível em sua maior parte, supõe-se que a infraestrutura se encontra em bom estado de conservação, pois não havia nenhum sinal de recalque ou deslocamento de fundação em toda a ponte. Foram identificadas apenas algumas falhas de concretagem nos tubulões, que resultaram em um leve desalinhamento entre o tubulão e o pilar, mas, a princípio, sem causar danos à estabilidade da ponte. Observou-se também a ausência de proteção vegetal nos taludes e algumas pequenas erosões, que precisam ser corrigidas a fim de se evitar a ocorrência futura de algum tipo de instabilidade na fundação ou na contenção da pista. Além da falta de proteção vegetal, as erosões foram provocadas pelo mau posicionamento de alguns drenos, que direcionam a água pluvial para a saia do aterro. A Figura 4.79 mostra os danos identificados na infraestrutura desta ponte.

(a) Desvio de geometria no tubulão sob o pilar P11.

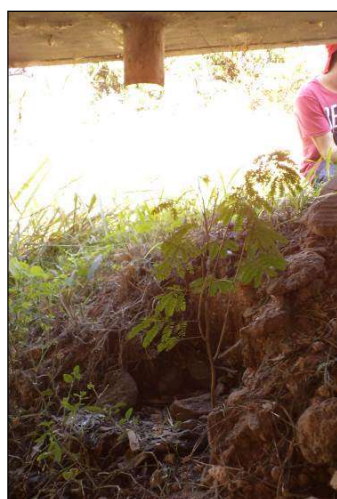
(c) Erosão no talude provocado pelo lançamento do dreno no aterro.

(d) Idem foto anterior.

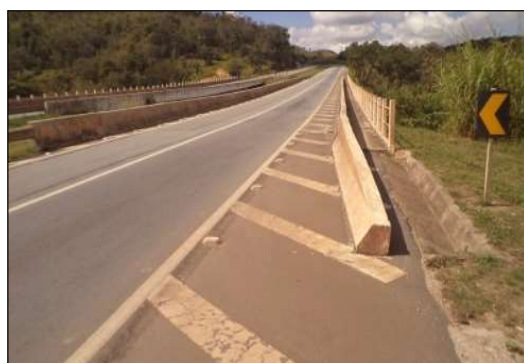
Conforme já havia sido relatado em inspeções anteriores, há um estreitamento de pista na ponte, devido à existência de um passeio de pedestres no local onde, segundo o projeto, deveria haver a continuidade do acostamento. Além disso, não havia uma sinalização de advertência em relação ao início da barreira New Jersey no acostamento. O pavimento apresentava boas condições, existindo apenas um leve assentamento do aterro na saída da ponte, que causou inclusive um desalinhamento vertical da barreira de segurança. Foram identificadas diversas manifestações patológicas nas barreiras de segurança e principalmente no guarda-corpo, como fissuras, deslocamentos, armaduras expostas e/ou oxidadas, manchas e falhas de concretagem. Verificou-se a adoção de espessuras menores de cobrimento nas barreiras de segurança e no guarda-corpo em desacordo com o projeto, o que pode justificar o surgimento precoce de danos relacionados à corrosão de armadura. As juntas de dilatação

(b) Vista da ponte no sentido Bom Despacho - Belo Horizonte. No detalhe, estreitamento de pista na ponte.

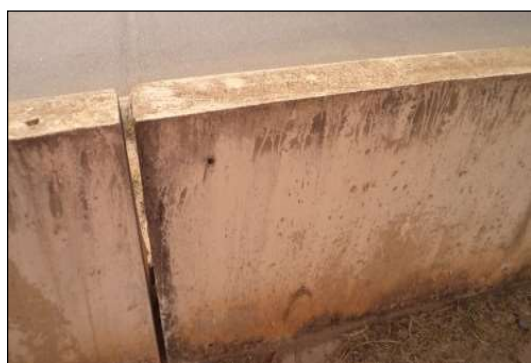
(c) Desalinhamento vertical da barreira New Jersey.

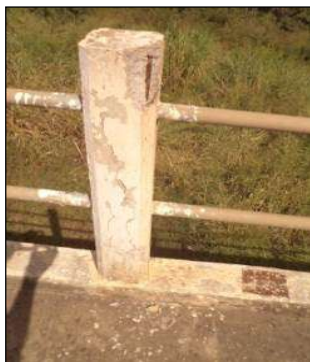
(e) Corrosão de armadura no guarda-corpo.

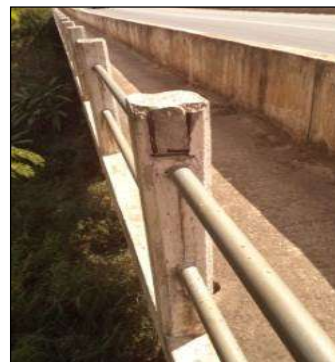
(f) Corrosão de armadura e deslocamento no guarda-corpo.

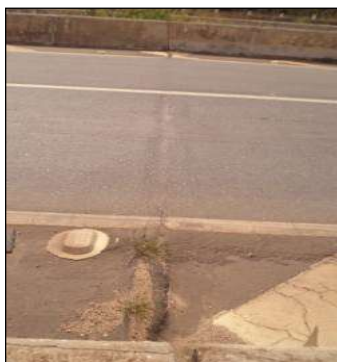
estavam completamente obstruídas pelo revestimento asfáltico, impedindo a livre movimentação da superestrutura da ponte e propiciando o acúmulo de umidade e a deterioração do material de vedação. As cortinas apresentaram pontos de infiltração de água, relacionados a problemas na drenagem nos encontros. Tinham também muitas manchas escuras causadas por fezes e urina de morcegos. Embora não tenham sido identificados pontos de acúmulo de água na pista, verificou-se uma falha no sistema de drenagem da ponte. Ao implantar o passeio local onde seria o acostamento, os drenos previstos para o lado esquerdo da ponte ficaram concentrados apenas na passarela. Assim, a água pluvial da pista é conduzida para fora da ponte apenas através do seu escoamento pelo bordo da pista, gerando acúmulo de detritos e infiltração de água na junta de dilatação. A Figura 4.92 mostra as condições da pista de rolamento, incluindo estrutura de contenção, dispositivos de sinalização e segurança viária.

(g) Junta de dilatação obstruída pelo revestimento asfáltico.

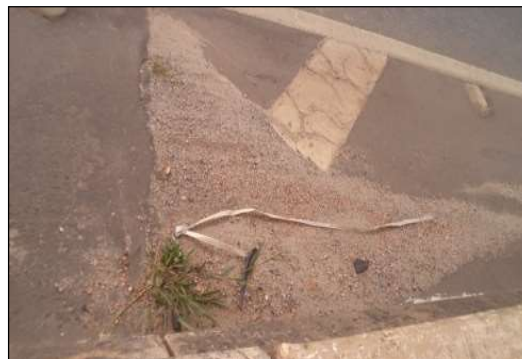
(j) Acúmulo de detritos e crescimento de vegetação sobre a junta de dilatação.

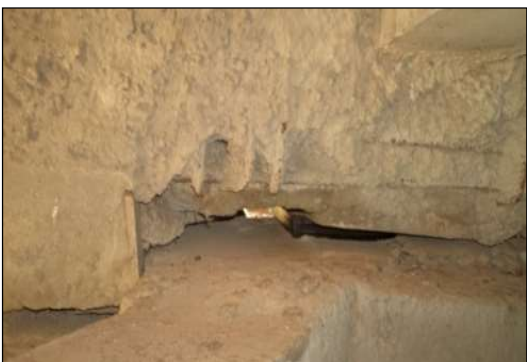
de um dreno e falhas de concretagem pontuais nas longarinas, onde foi realizado o serviço de apicoamento na face inferior para receber a nova camada de concreto, mas os locais onde se apoiam os pilares não foram recompostos, deixando exposta parte da armadura. Esse procedimento adotado está em desacordo com o projeto, que previa a execução do reforço em toda a face inferior da longarina. No ensaio de pacometria, verificou-se cobertura insuficiente nas transversinas, no reforço das longarinas e na laje, inclusive na sua parte alargada. A Figura 4.93 mostra a situação em que se encontra a superestrutura desta ponte.

(c) Falha de concretagem, com armadura exposta em uma longarina.

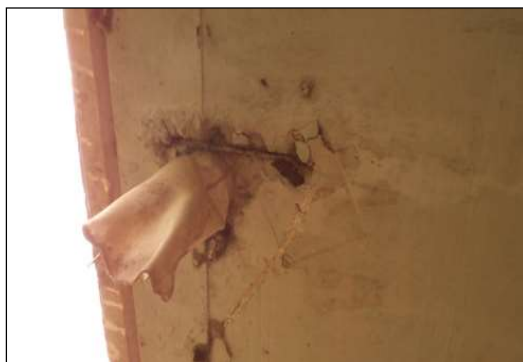
(d) Concreto desagregado ao redor de um dreno na laje, com armadura exposta.

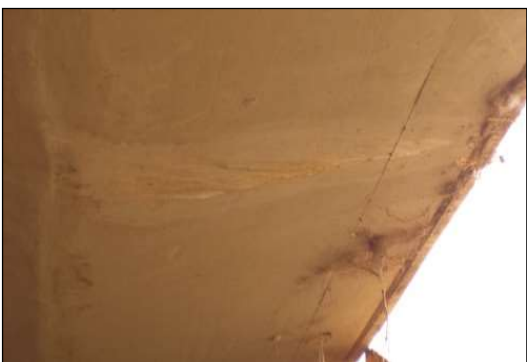
Os principais danos identificados na superestrutura se concentraram na face inferior da laje, que não recebeu nenhuma intervenção de reforço, apenas recuperação de fissuras. Os danos da laje estão relacionados à falha nos drenos e nas pingadeiras, que não estão desempenhando bem o seu papel, permitindo a percolação de água pela laje nos dois balanços laterais da ponte. Foram verificadas ainda uma desagregação do concreto na face inferior da laje ao redor

(e) Falha na pingadeira, com água percolando pelo balanço lateral da laje.

(f) Idem foto anterior.

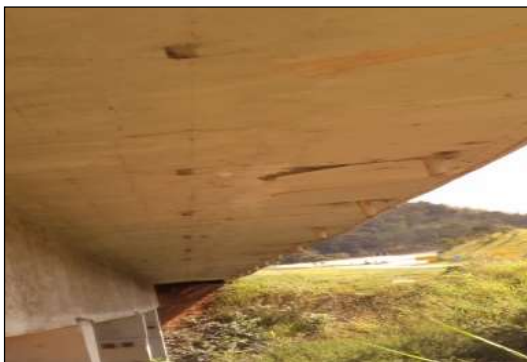
(g) Falha nos drenos, com água percolando pelo balanço lateral da laje.

(h) Idem foto anterior.

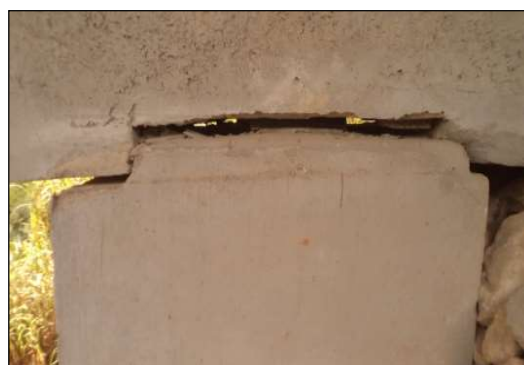
De maneira geral, a mesoestrutura encontra-se em bom estado de conservação. Identificou-se apenas uma falha na execução do reforço dos pilares e das vigas principais, onde foi criada uma restrição à movimentação da superestrutura, diferentemente do previsto no projeto de reforço. A princípio, esta restrição ainda não provocou danos na estrutura, mas já se observa o deslocamento do concreto no topo de um pilar, provavelmente devido à movimentação da superestrutura. Os ensaios de pacometria apontaram espessuras de cobrimento próximas às especificadas no projeto de reforço dos pilares. A Figura 4.94 mostra a situação em que se encontram os elementos da mesoestrutura desta ponte.

(b) Falha na execução do reforço dos pilares e das longarinas, com restrição à movimentação da superestrutura.

(c) Idem foto anterior.

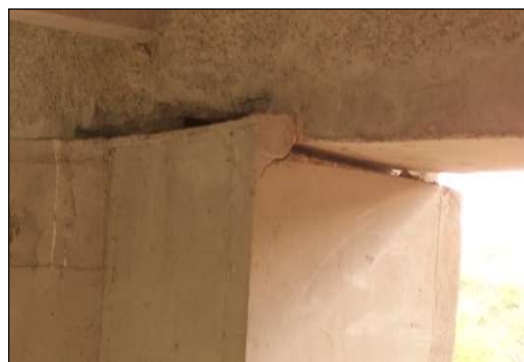
(d) Deslocamento do concreto no topo do pilar.

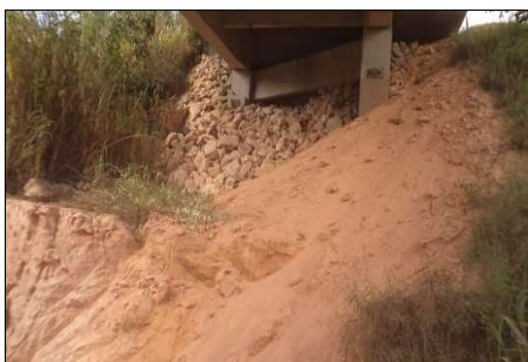
Foi possível visualizar apenas os quatro blocos de reforço implantados durante as obras de reabilitação, tendo em vista que os demais elementos estão abaixo do nível do terreno. Todos encontram em perfeitas condições de conservação e não há nenhum sinal de recalque ou deslocamento de fundação em toda a ponte, o que atesta o bom desempenho dos seus elementos de fundação. Foi identificada apenas a ausência de proteção vegetal nos taludes das duas extremidades da ponte e alguns pontos de erosão, que precisam ser corrigidos a fim de se evitar a ocorrência futura de algum tipo de instabilidade na fundação ou na contenção da pista. A Figura 4.95 mostra os problemas relacionados à infraestrutura desta ponte.

(a) Talude desprotegido e erosão em uma das extremidades da ponte.

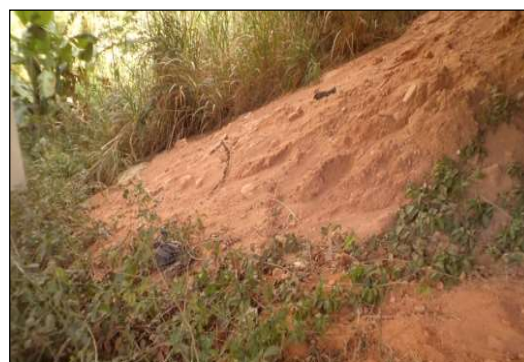
(b) Talude desprotegido na outra extremidade da ponte.

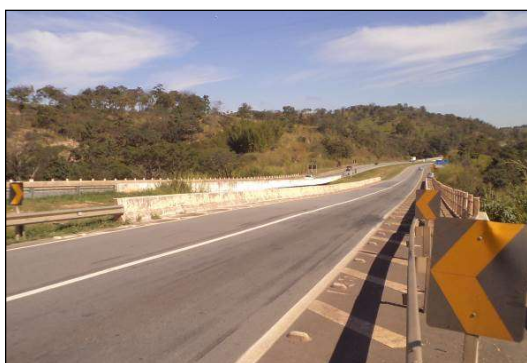
A ponte nova apresenta estreitamento de pista pelos mesmos motivos da antiga. O pavimento estava em boas condições, existindo apenas algumas trilhas de rodas e ondulações leves nos acessos. Foi observado um leve assentamento do aterro na entrada da ponte, que causou inclusive um desalinhamento vertical da barreira de segurança. Foram identificadas diversas manifestações patológicas nas barreiras de segurança e principalmente no guarda-corpo, como fissuras, armaduras expostas e/ou oxidadas, manchas e falhas de concretagem. Verificou-se a adoção de espessuras de cobertura nas barreiras de segurança e no guarda-corpo em

(a) Vista da ponte no sentido Belo Horizonte – Bom Despacho. No detalhe, estreitamento de pista no acostamento.

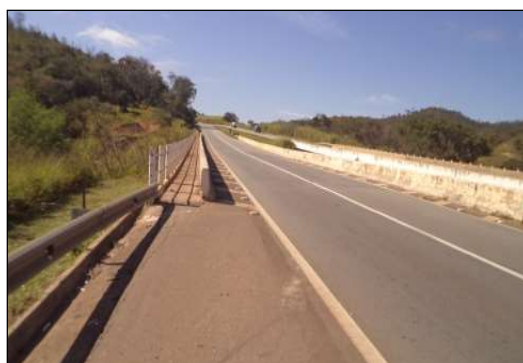
(b) Vista da ponte no sentido Bom Despacho - Belo Horizonte. No detalhe, a passarela de pedestres no acostamento.

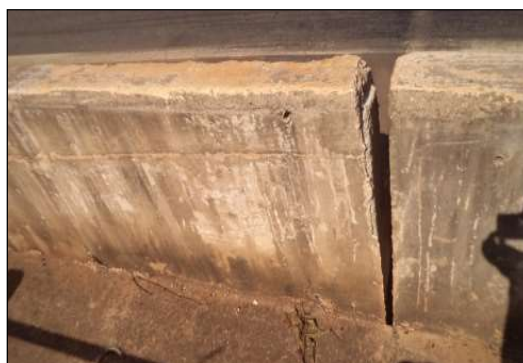
(d) Desalinhamento vertical da barreira New Jersey.

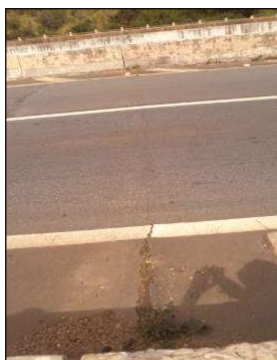
desacordo com o projeto, o que pode justificar o surgimento precoce de danos relacionados à corrosão de armadura. As juntas de dilatação estavam completamente obstruídas pelo revestimento asfáltico, impedindo a livre movimentação da superestrutura da ponte e propiciando o acúmulo de umidade e a deterioração do material de vedação da junta. As cortinas apresentaram pontos de infiltração de água, provavelmente associados a problemas de drenagem nos encontros. Verificou-se uma falha no sistema de drenagem da ponte, onde os drenos previstos para o lado direito da ponte ficaram concentrados apenas na pista quando da implantação da passarela no local onde seria o acostamento. Assim, a passarela ficou desprovida de drenagem. A Figura 4.96 mostra as condições da pista de rolamento, incluindo estrutura de contenção, dispositivos de sinalização e segurança viária.

(i) Junta de dilatação obstruída pelo revestimento asfáltico, com acúmulo de detritos e vegetação.

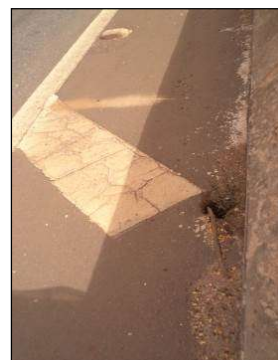
(j) Acúmulo de detritos na pista, provocando a obstrução dos drenos.

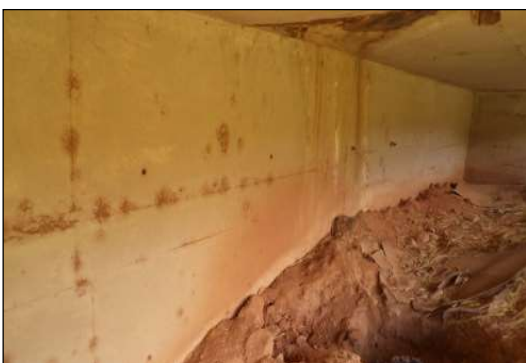
Os principais problemas patológicos identificados na superestrutura estavam relacionados ao mau desempenho do sistema de drenagem, que em sua maioria não se mostrou eficiente, permitindo a percolação de água pela face inferior da laje nos dois balanços laterais, atingindo também as vigas principais em alguns pontos. Muitos drenos possuíam comprimento insuficiente para afastar o fluxo de água da superestrutura e também havia infiltração ao redor

(c) Umidade na longarina, provocada por falha no dreno e aterro apoiado na viga.

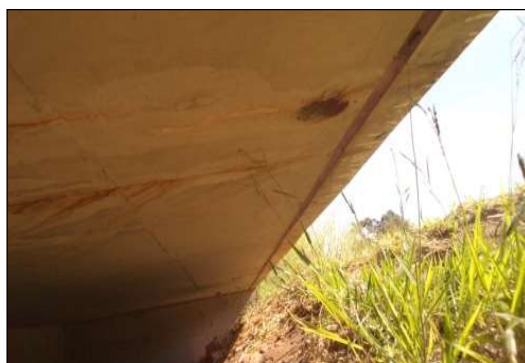
(d) Falha no funcionamento da pingadeira, com água percolando pela laje.

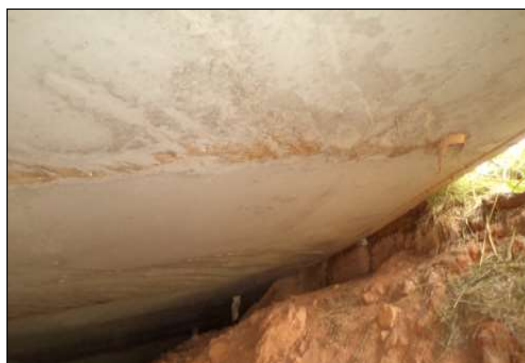
(f) Falha no funcionamento de um dreno, com água percolando pela laje.

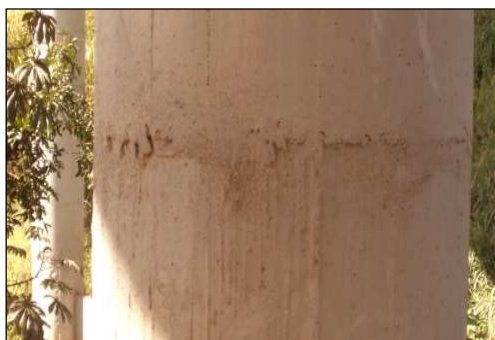
Em geral, os elementos da mesoestrutura encontravam-se em boas condições de conservação. Foram identificadas apenas algumas falhas de concretagem superficiais, manchas de infiltração em vigas de contraventamento e acúmulo de solo do aterro sobre um aparelho de apoio. Nos ensaios de pacometria, verificaram-se espessuras de cobertura insuficientes em alguns pilares. A Figura 4.98 mostra a situação atual dos elementos da mesoestrutura.

(c) Falha de concretagem em um pilar.

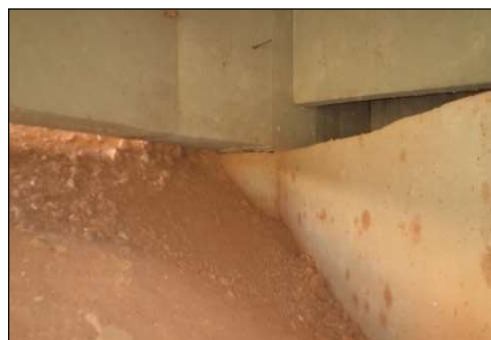
(d) Soterramento do aparelho de apoio pelo aterro do encabeçamento da ponte.

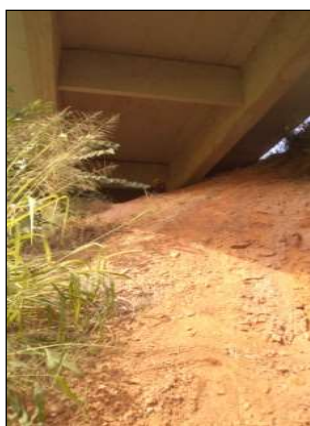
A infraestrutura encontra-se aparentemente em bom estado de conservação, considerando que não há nenhum sinal de recalque ou deslocamento de fundação em toda a ponte. Foram identificados apenas alguns pontos de erosão nos taludes, que precisam ser corrigidos a fim de se evitar a ocorrência futura de algum problema de instabilidade na fundação ou na contenção da pista. Além da ausência de proteção vegetal, as erosões foram provocadas pelo mau posicionamento de alguns drenos, que direcionam a água pluvial para a saia do aterro. Nos ensaios de pacometria, verificou-se cobertura insuficiente nas armaduras transversais de alguns tubulões. A Figura 4.99 mostra os danos identificados na infraestrutura desta ponte.

(a) Talude sem proteção vegetal.

Observa-se uma maior coerência nas recomendações geradas pela metodologia da ABNT, pois foi a única que recomendou intervenções em médio prazo para resolver os problemas relacionados à ausência de proteção vegetal e erosões nos taludes dos encontros. Esses problemas sequer influenciaram as notas técnicas atribuídas pelas metodologias do DNIT e GDE-UnB, por ainda não causarem nenhum tipo de insuficiência estrutural. No entanto, sua evolução poderá trazer danos no futuro, comprometendo assim a durabilidade da ponte.

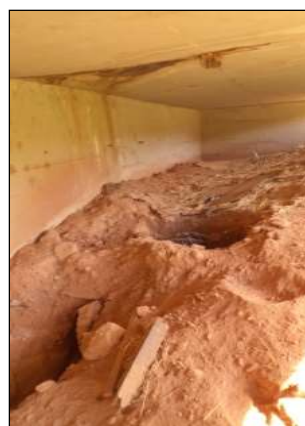
(b) Erosão no talude da pista provocada pelo mau posicionamento de um dreno.
