1 INTRODUÇÃO

A presente pesquisa pretende realizar a avaliação de danos às edificações causados por inundações e estudar alternativas de recuperação e adaptação para tornar tais edificações mais resilientes. Os estudos de campo são realizados na cidade de Belo Horizonte em uma área sujeita a inundação, Região do Barreiro.

O objetivo geral do trabalho é a elaboração de uma metodologia para a avaliação dos custos de recuperação dos danos causados às edificações por inundações através de análises destes eventos e conhecimento das patologias decorrentes. O projeto também tem como objetivo geral a proposição de alternativas para redução dos prejuízos causados pelas inundações e de adaptações das edificações tornando-as mais resilientes e avaliação dos custos de recuperação dos danos com as alternativas de proteção implantadas.

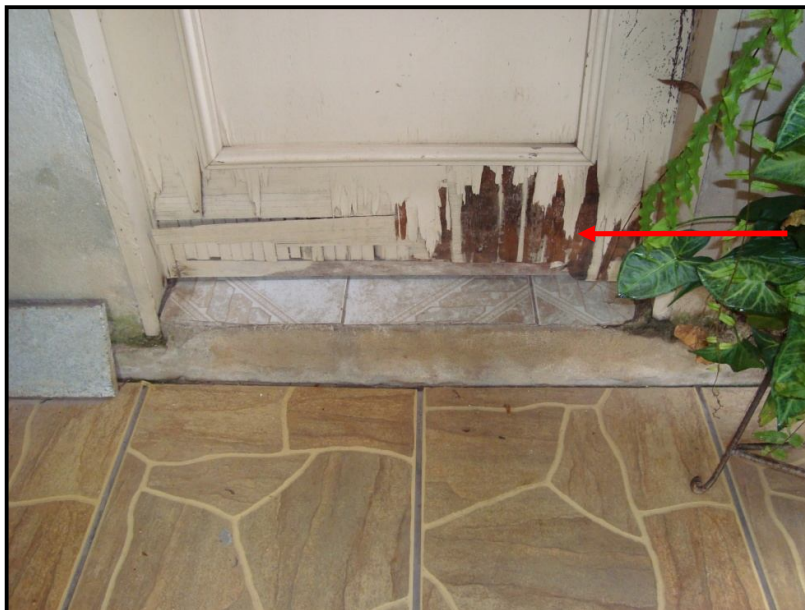
A Casa 16 (Figuras 5.4 e 5.5) apresenta padrão construtivo Proletário, idade aparente de 30 anos e estado de conservação Entre necessitando de reparos simples e importantes. A profundidade atingida na inundação foi 0,40m. A casa apresenta danos em virtude do padrão construtivo e de um mau estado de conservação da edificação anteriormente à inundação.

Figura 5.5 Porta de madeira danificada na parte inferior (casa 16)

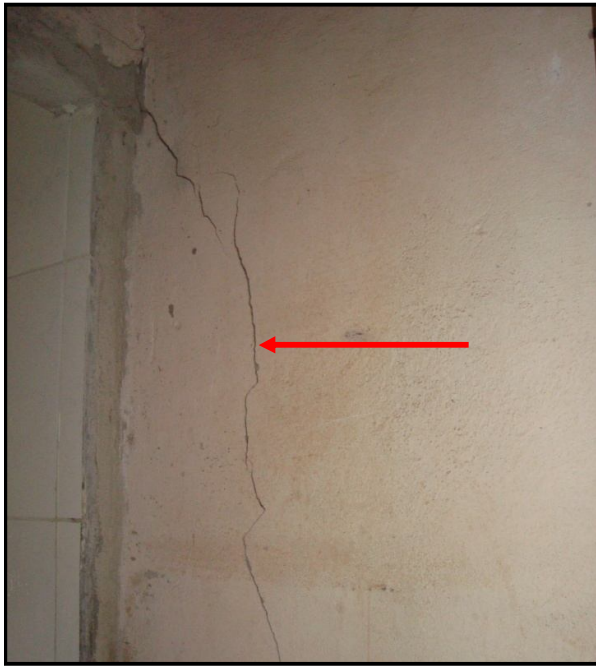
A Casa 16 (Figuras 5.6 a 5.8) é uma edificação lindeira a curso de água a céu aberto. Houve abatimento do terreno, como consequência a casa apresenta diversas rachaduras nas paredes.

Figura 5.6 Presença de rachadura em parede

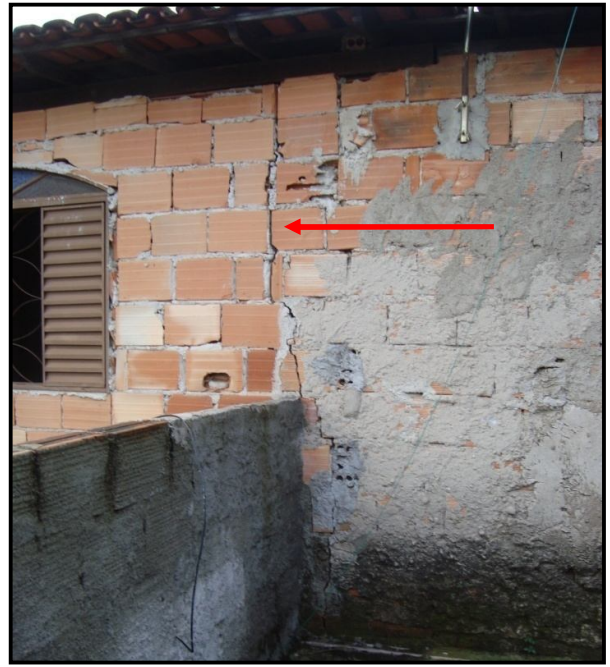
Figura 5.7 Presença de rachaduras em paredes de edícula existente junto ao rio (casa 16)

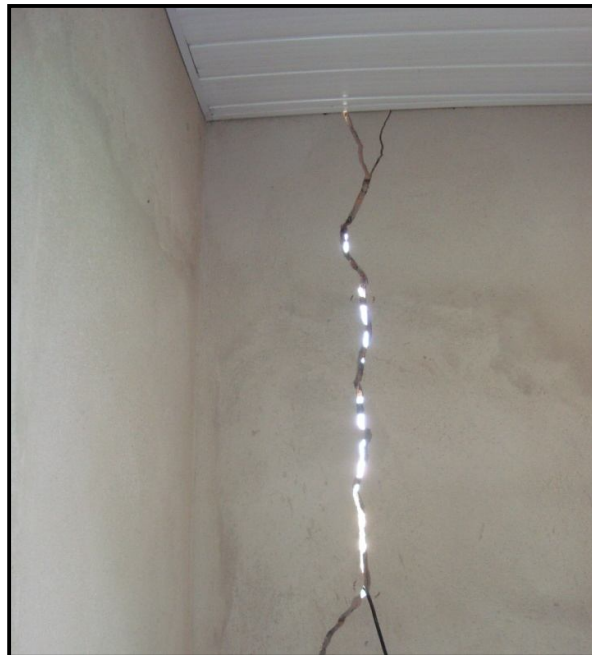
Figura 5.8 Rachadura em parede da edícula (casa 16)

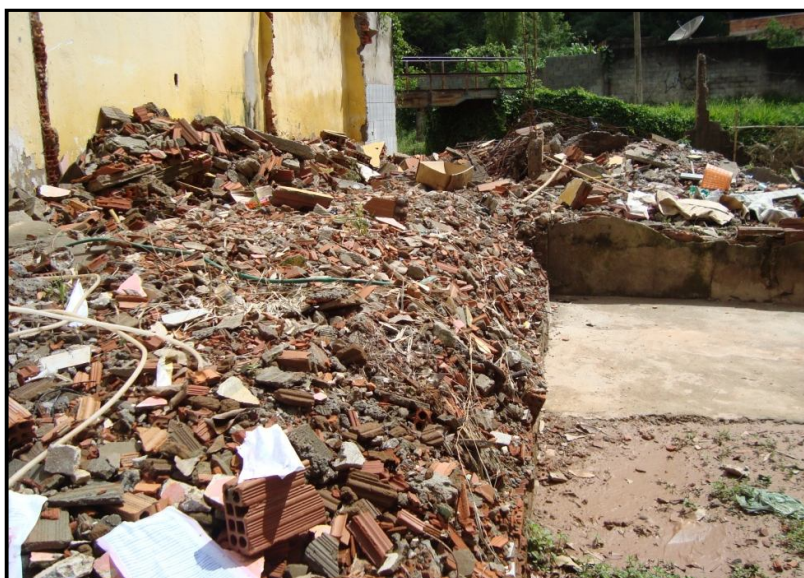
A Casa 19 (Figuras 5.9 a 5.11) apresenta padrão construtivo Proletário, com idade aparente de 30 anos e estado de conservação Necessitando de reparos simples. Profundidade de inundação: 1,20m. Presença de danos em virtude do padrão construtivo, de um mau estado de conservação da edificação anteriormente à inundação e elevada profundidade de inundação.

Figura 5.11 Edificação demolida – Casa 19 – 3

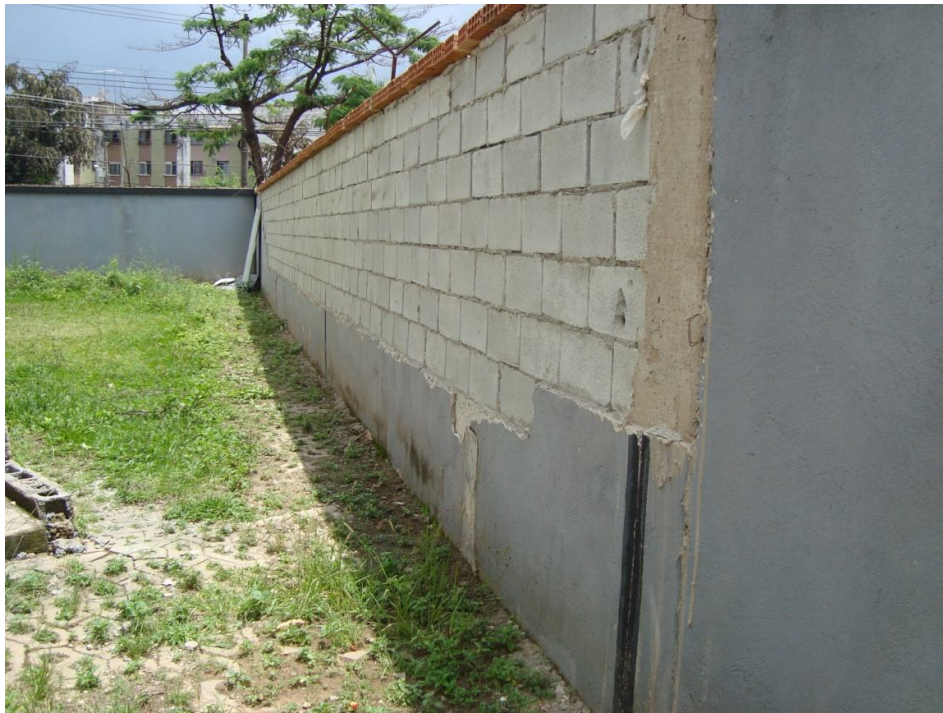
Fotografia 11 – Muro de divisa do Residencial reconstruído após queda

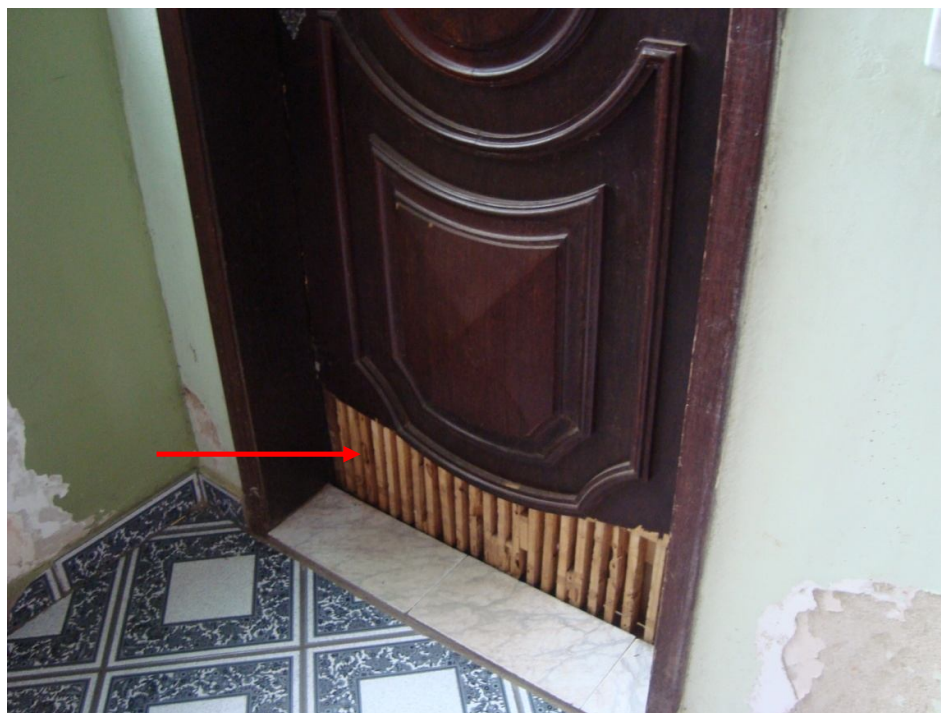
Fotografia 16 – Porta de entrada do apartamento danificada na parte inferior

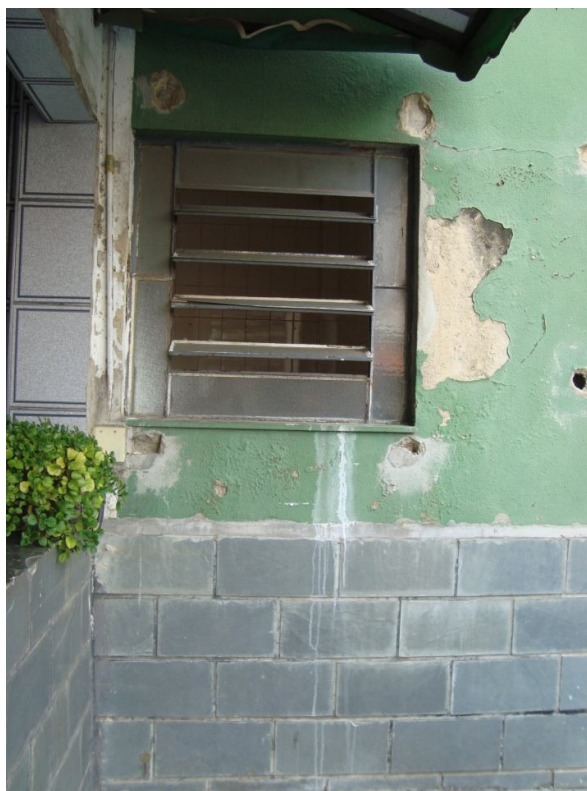
Fotografia 18 – Parede externa do apartamento – os registros fotográficos foram realizados através da esquadria de janela, pois o apartamento se encontrava fechado para locação

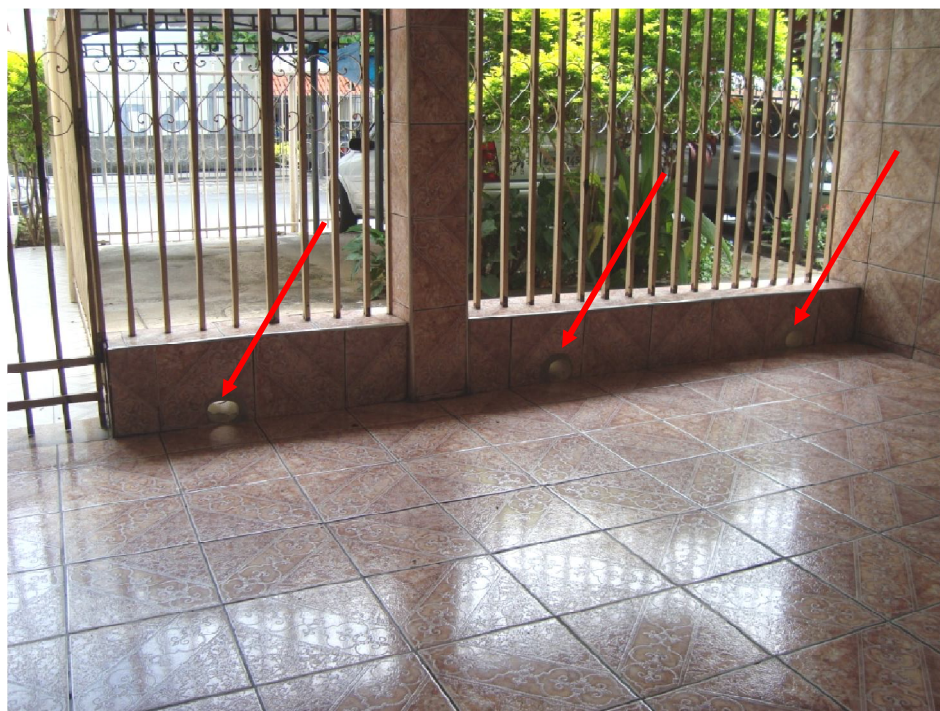
Fotografia 19 – Hall de entrada do bloco B 28 – Colocação de saídas para escoamento das águas de inundação

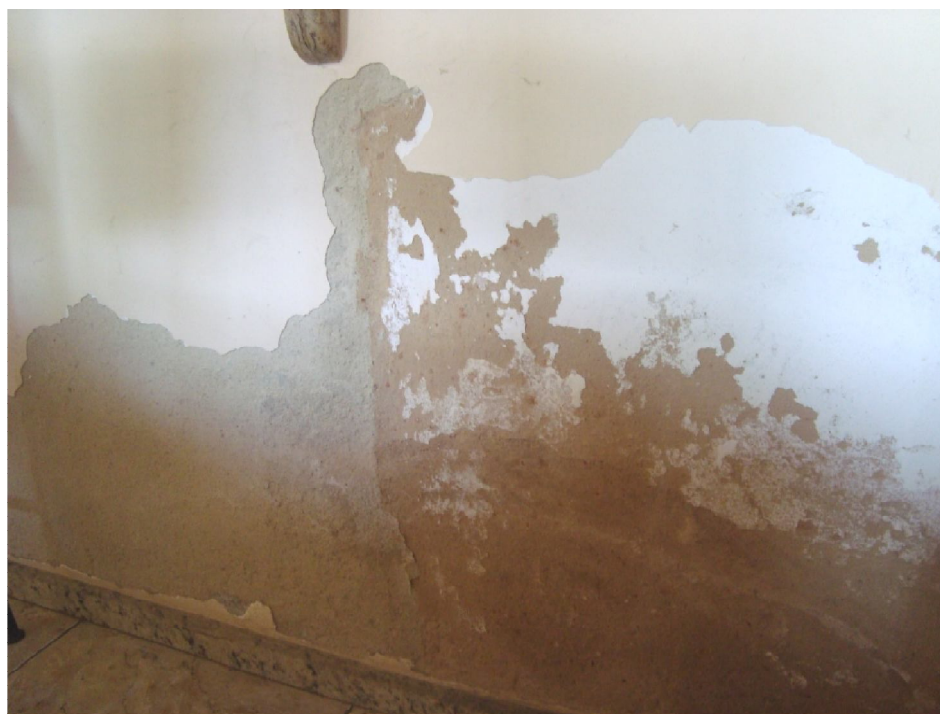
Fotografia 22 – Pintura danificada e esfacelamento do revestimento argamassado das paredes

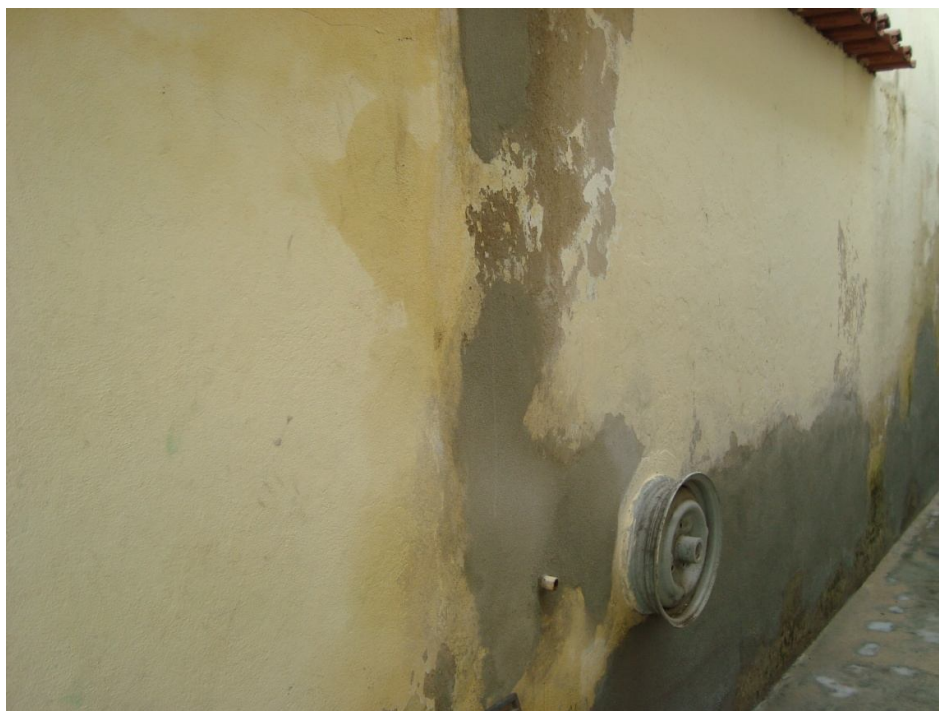
Fotografia 26 – Reconstituição do revestimento argamassado das paredes

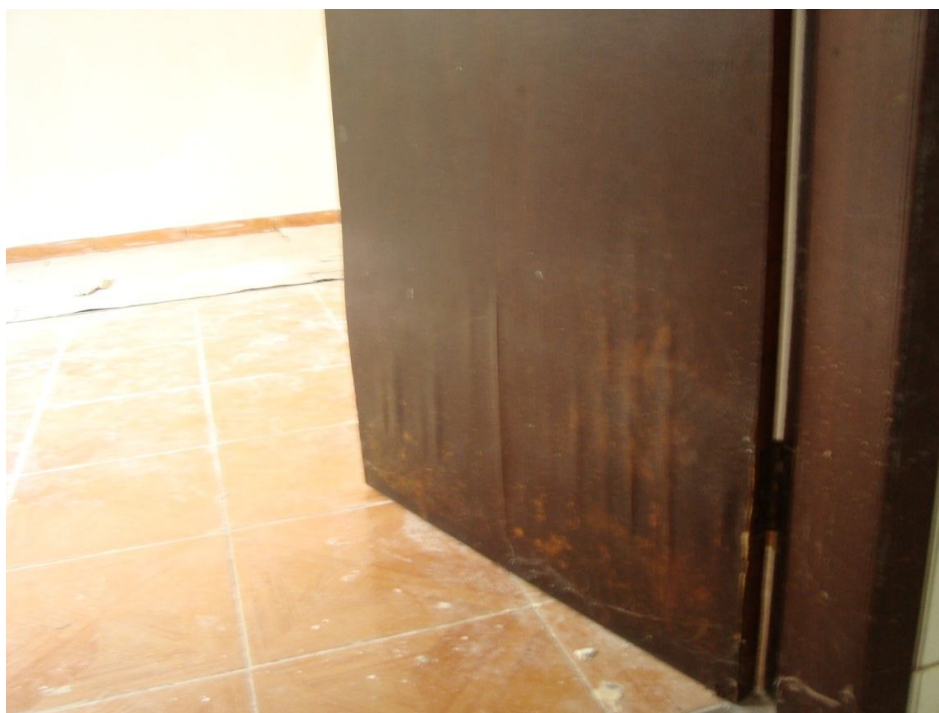
Fotografia 27 – Porta de madeira danificada na parte inferior

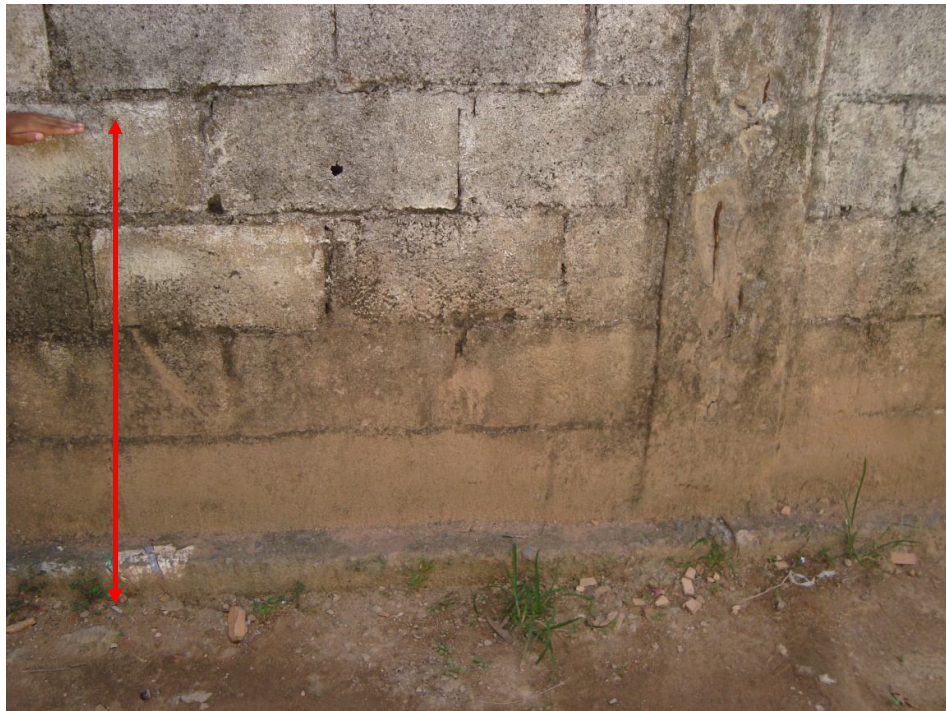
Fotografia 38 – Indicação da altura atingida pelas águas da inundação

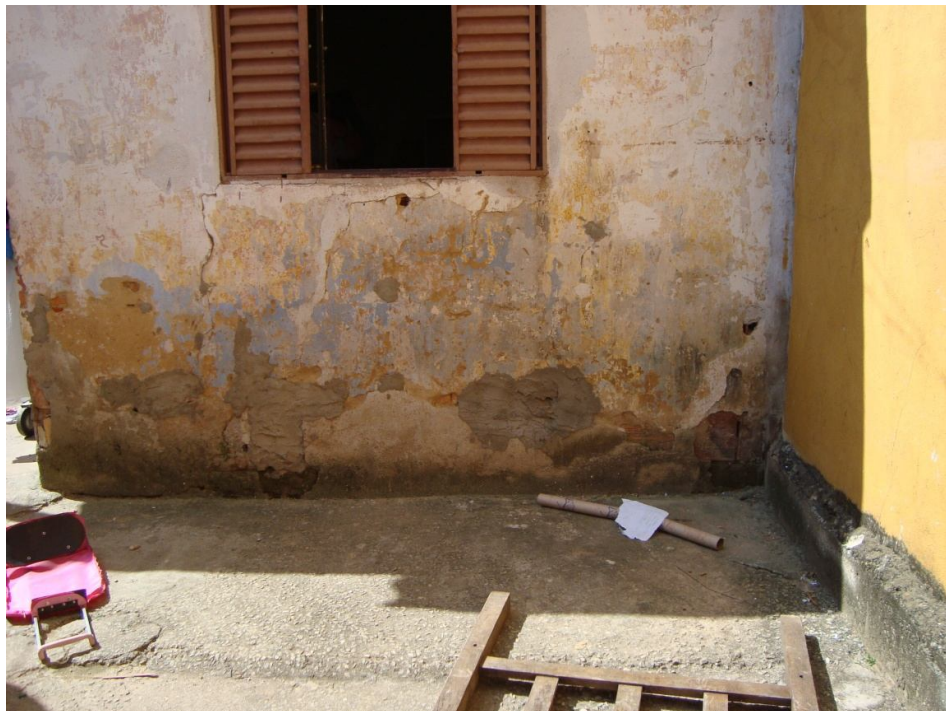
Fotografia 39 – Paredes externas danificadas

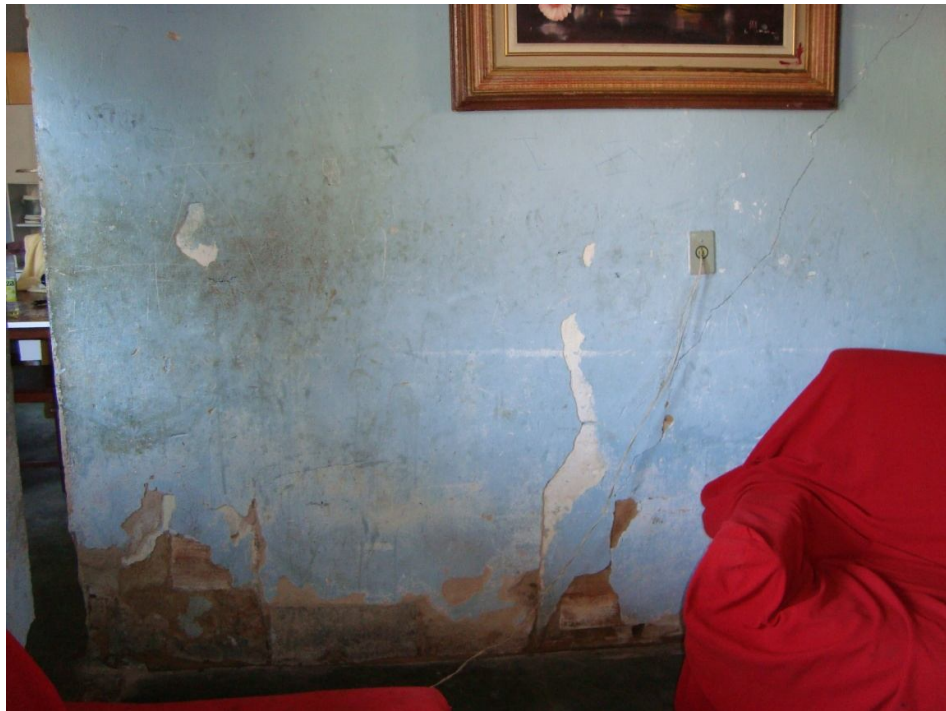
Fotografia 40 – Paredes internas danificadas

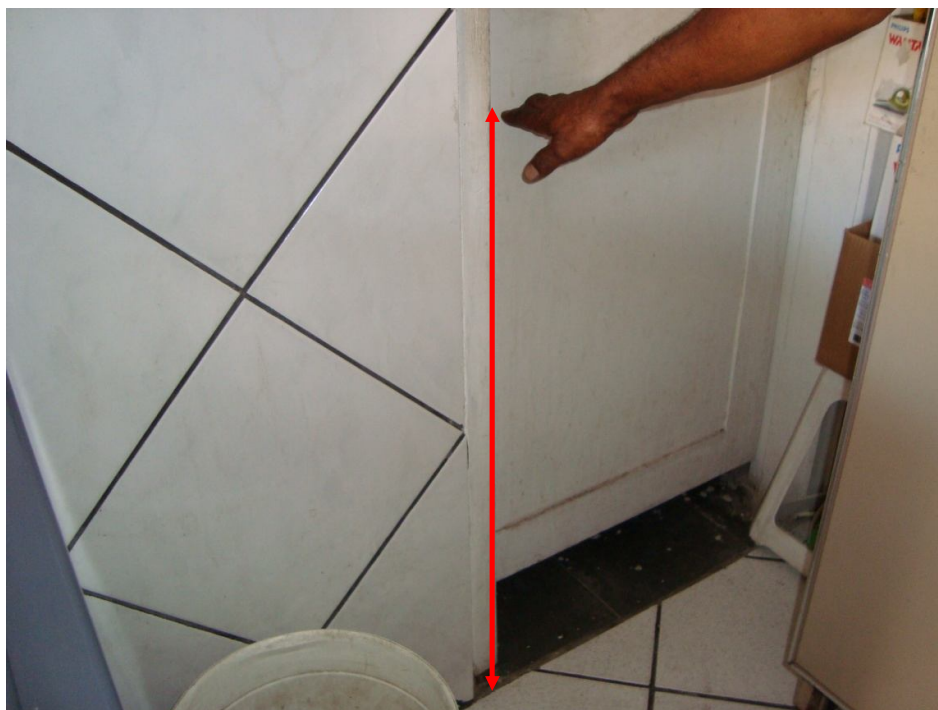
Fotografia 44 – Indicação da altura atingida pelas águas da inundação

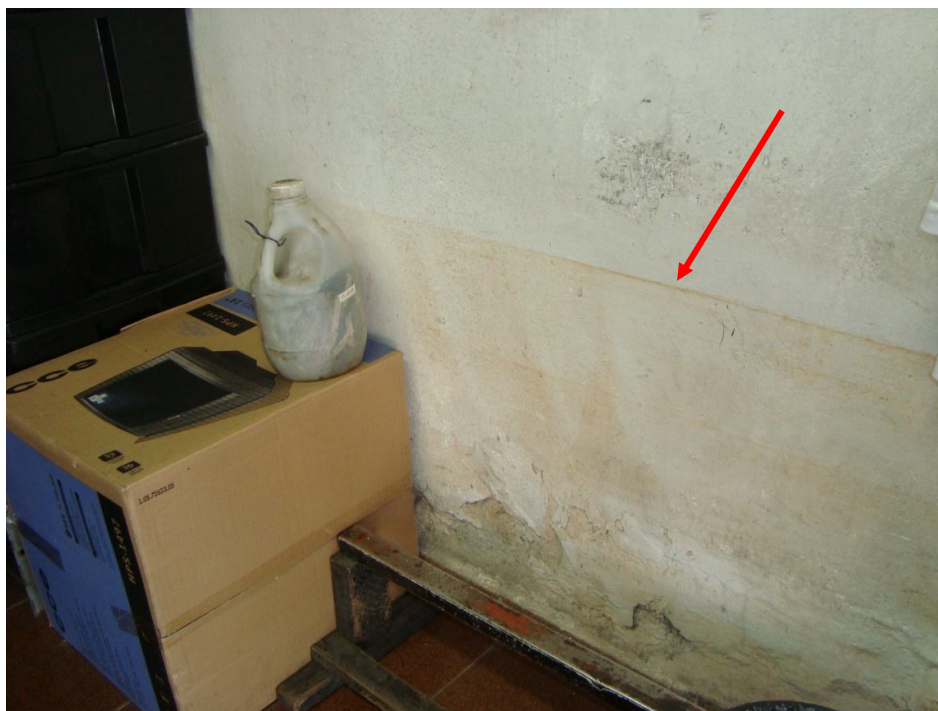
Fotografia 47 – Barbearia – Presença de manchas de umidade (marcas da inundação) nas paredes

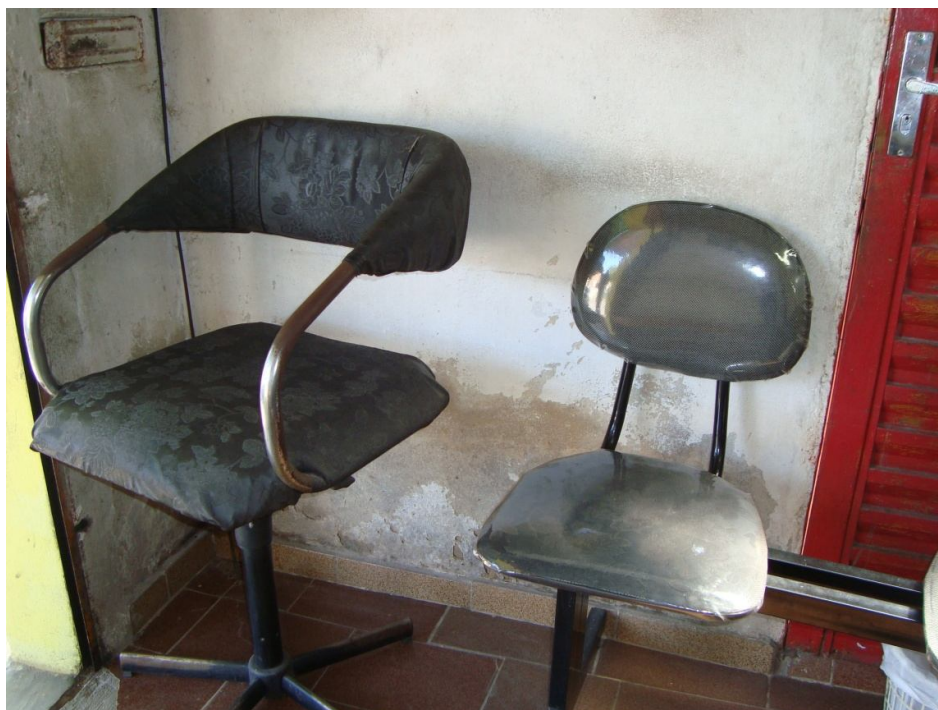
Fotografia 48 – Revestimento argamassado danificado nas paredes (destacamentos)

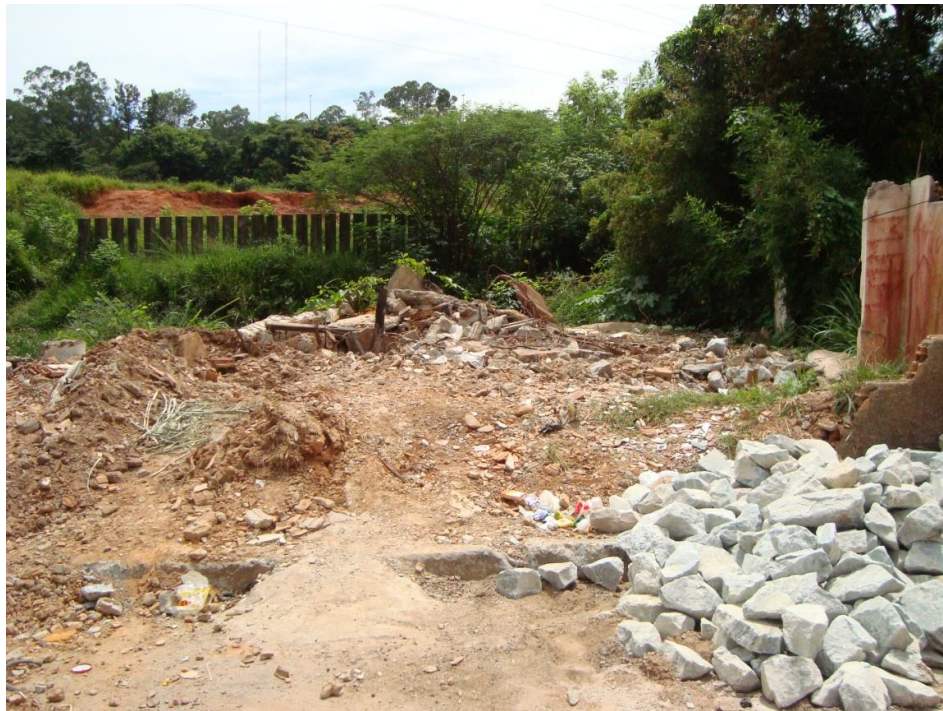
Fotografia 61 – Demolição da casa

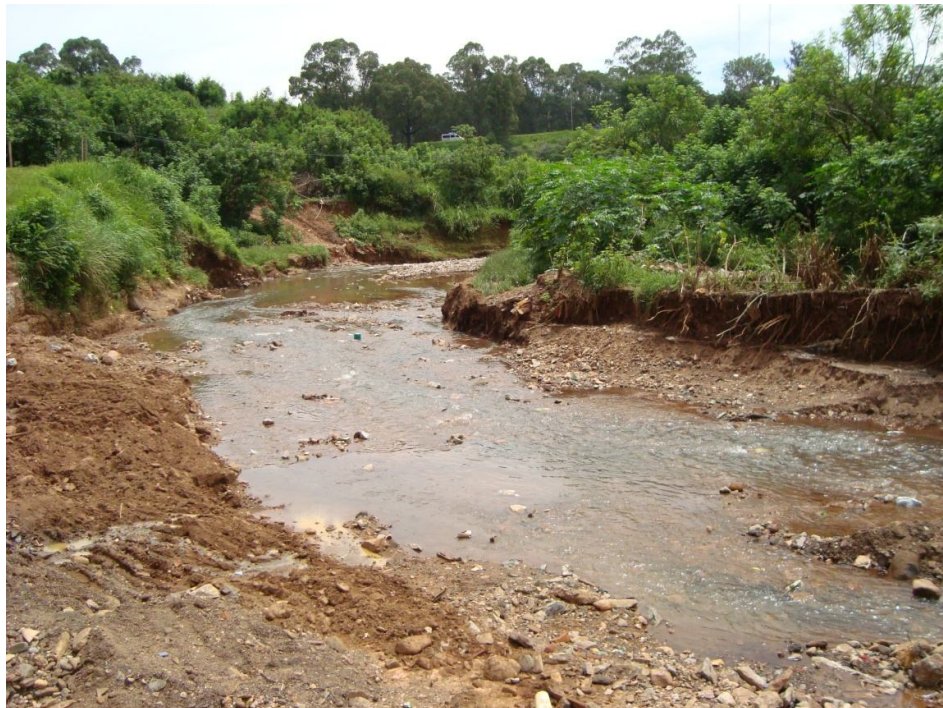
Fotografia 62 – A edificação se localizava às margens do ribeirão

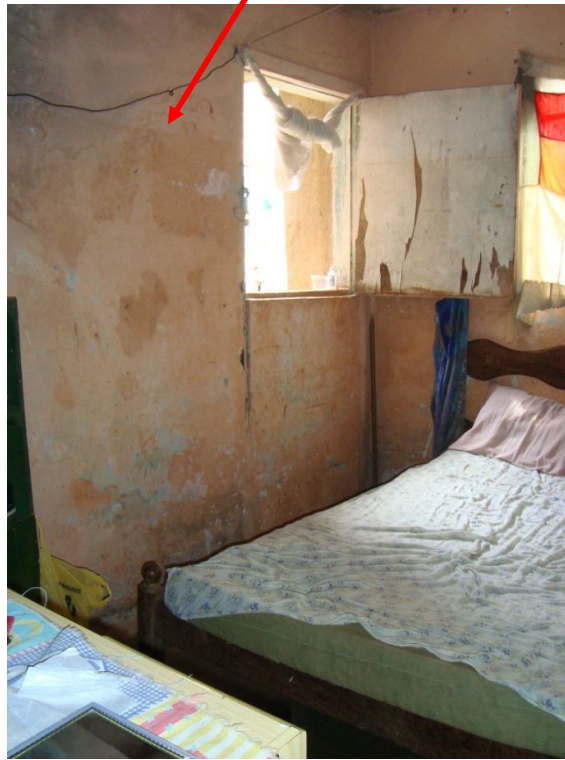
Fotografia 65 – Presença de manchas de umidade (marcas da inundação) nas paredes
